## 제2편 시 설 물 편

# 1. 창현교(하)

## 1.1 시설물의 개요

본 시설물은 경기도 남양주시 화도읍에 위치한 교량으로 2005년 12월 20일에 준공되어 약 18년이 경과한 시설물로 총 연장 690.0m, 폭 10.5m의 2차로로 시공되어 있다.

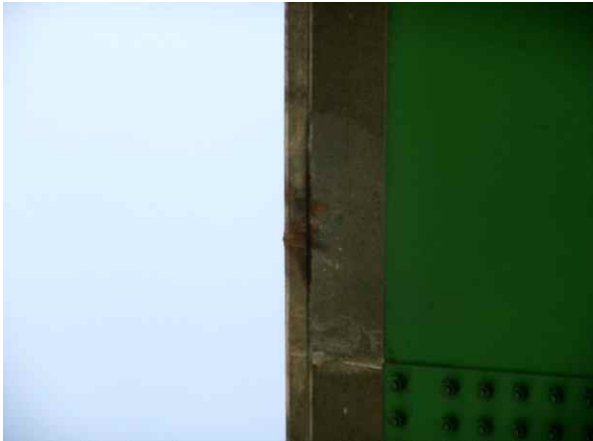
| 손상현황 | • S5 철근노출(1.0×0.3) | 손상현황 | • S6 캔틸레버부 백태(0.3×0.5) |
| 원 인 | • 시공미흡, 다짐미흡, 습기흡착 등 | 원 인 | • 우수유입 등 |

| 조치방안 | • 단면보수(방청) | 조치방안 | • 표면처리 |

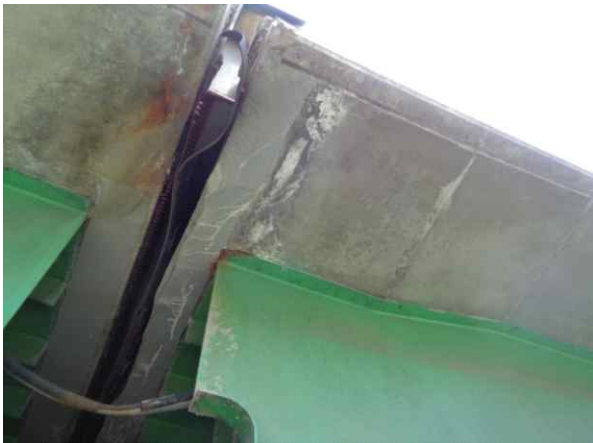
| 손상현황 | • S7 캔틸레버부 백태(0.2×1.0) | 손상현황 | • S7 캔틸레버부 백태(0.3×0.5, 7EA) |
| 원 인 | • 우수유입 등 | 원 인 | • 우수유입 등 |

| 조치방안 | • 표면처리 | 조치방안 | • 표면처리 |

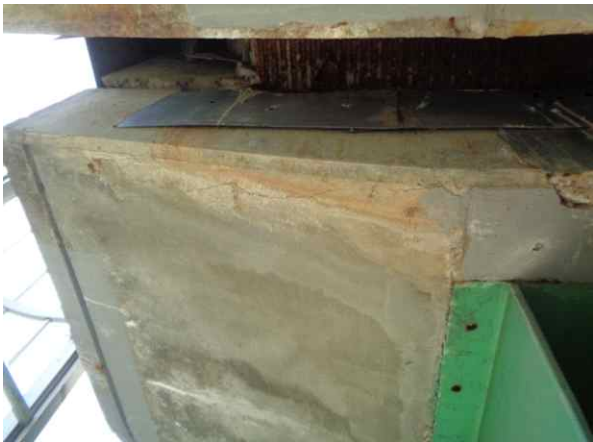
| 손상현황 | • S7 부식 및 들뜸(0.3×1.0) | 손상현황 | • S11 균열부백태(L=1.2m) |
| 원 인 | • 시공미흡, 우수유입 등 | 원 인 | • 습기흡착 등 |

| 조치방안 | • 단면보수(방청) | 조치방안 | • 표면처리 |

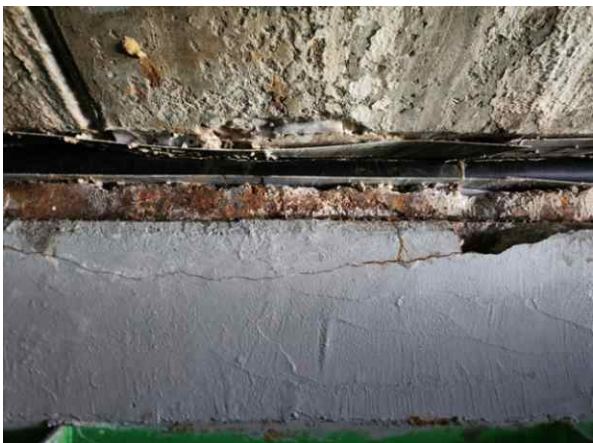
| 손상현황 | • S14 파손(0.2×1.0) | 손상현황 | • S3 백태 보수실시 |
| 원 인 | • 건조수축, 온도변화, 시공미흡 등 | 원 인 | — |

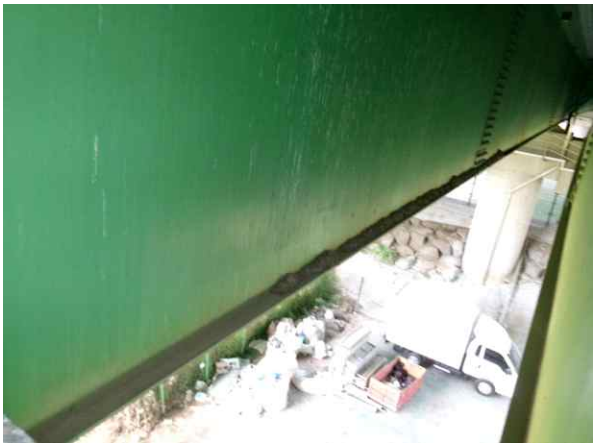
| 손상현황 | • S3 거더외부 조류퇴적물(0.1×6.0) | 손상현황 | • S6 접부식(0.2×2.0) |
| 원 인 | • 조류서식 | 원 인 | • 전처리 불량, 외기노출 등 |

| 조치방안 | • 주의관찰 | 조치방안 | • 재도장 |

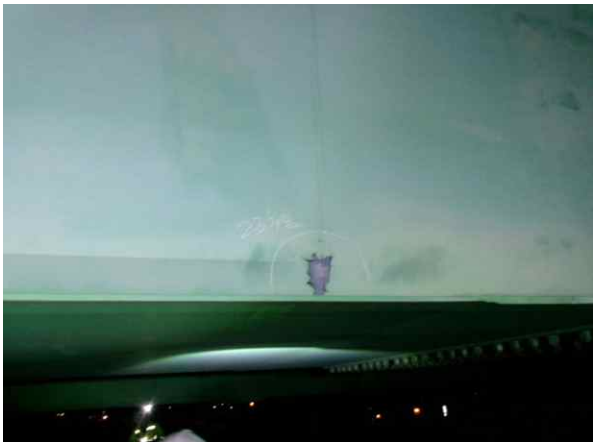
| 손상현황 | • S9 거더외부 도장박리(0.1×0.1) | 손상현황 | • S10 거더외부 볼트부식(2EA) |
| 원 인 | • 전처리 불량, 외기노출 등 | 원 인 | • 전처리 불량, 외기노출 등 |

| 조치방안 | • 재도장 | 조치방안 | • 재도장 |

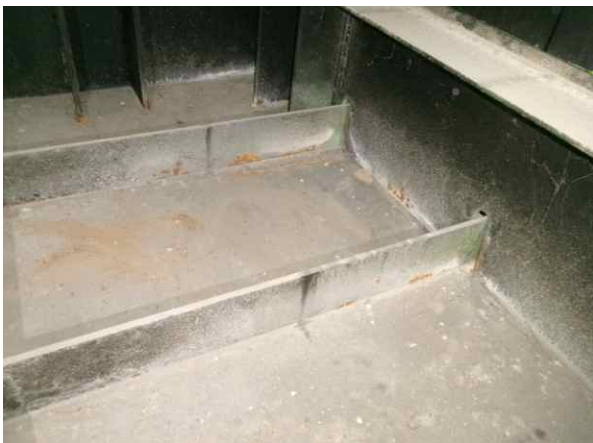
| 손상현황 | • S3 거더내부 부식(1.0×3.0) | 손상현황 | • S1 실링미처리(8EA) |
| 원 인 | • 우수유입, 공용년수 경과 등 | 원 인 | • 시공미흡 등 |

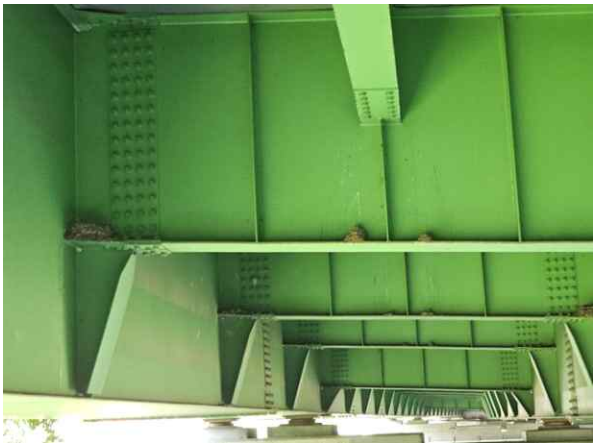
| 손상현황 | • S1 가로보 조류서식지(13EA) | 손상현황 | • S12 가로보 도장박리(0.2×0.4) |
| 원 인 | • 조류서식 등 | 원 인 | • 전처리불량, 시공미흡 등 |

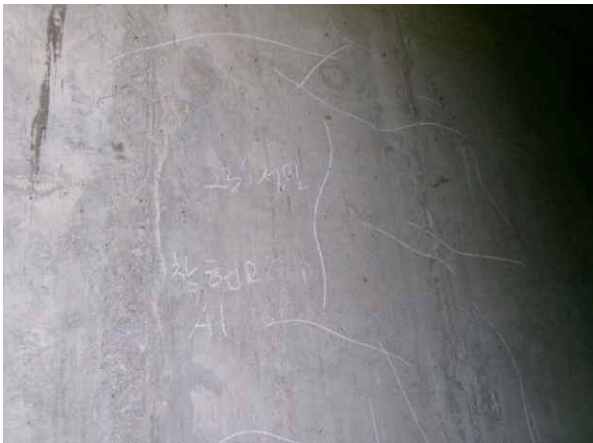
| 손상현황 | • A1 망상균열(1.5×1.5) | 손상현황 | • A1 누수흔적(1.0×4.0) |
| 원 인 | • 건조수축, 온도변화 등 | 원 인 | • 신축이음 하부 누수 등 |

| 조치방안 | • 표면처리 | 조치방안 | • 주의관찰 |

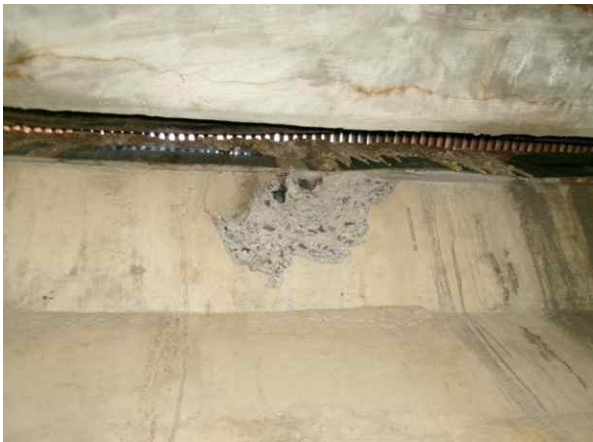
| 손상현황 | • A1 파손(0.5×0.4) | 손상현황 | • A1 백태(0.5×2.0) |
| 원 인 | • 하부 누수, 다짐미흡 등 | 원 인 | • 하부 누수, 우수유입 등 |

| 조치방안 | • 주의관찰 | 조치방안 | • 주의관찰 |

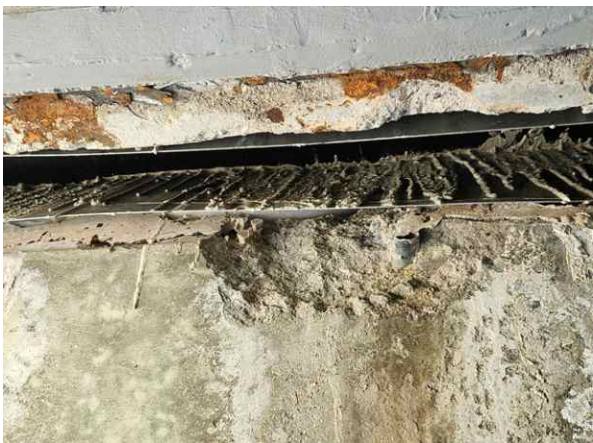
| 손상현황 | • A2 파손(0.2×0.3) | 손상현황 | • A1 백태 보수실시 |
| 원 인 | • 하부 누수, 다짐미흡 등 | 원 인 | — |

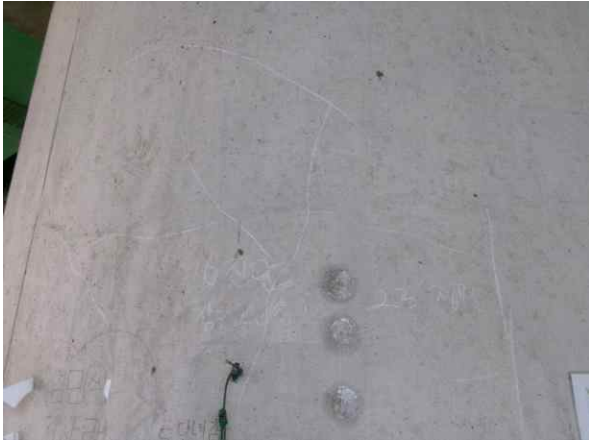
손상현황 • P1 망상균열(2.5×3.0)  
원 인 • 건조수축, 온도변화 등  
조치방안 • 표면처리

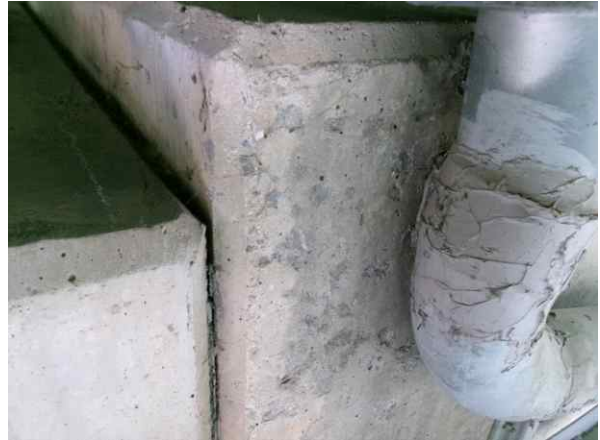
손상현황 • P2 박리(1.0×1.0)  
원 인 • 시공미흡, 우수유입 등  
조치방안 • 단면보수

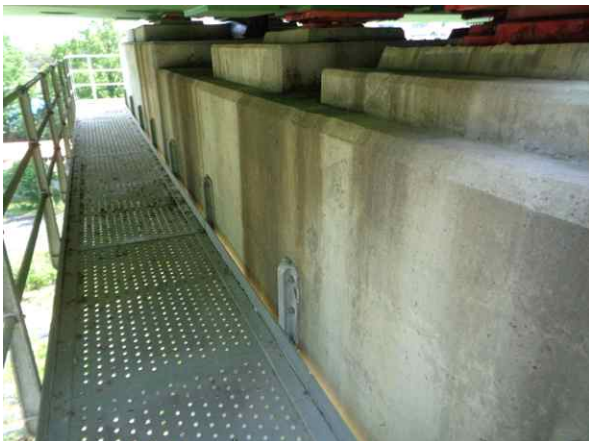
손상현황 • P7 누수흔적(3.0×5.0)  
원 인 • 하부누수, 우수유입 등  
조치방안 • 주의관찰

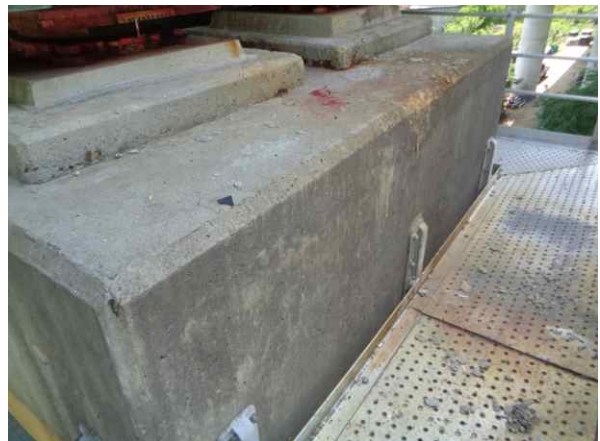
손상현황 • P7 표면오염(3.0×3.0)  
원 인 • 하부누수, 우수유입 등  
조치방안 • 주의관찰

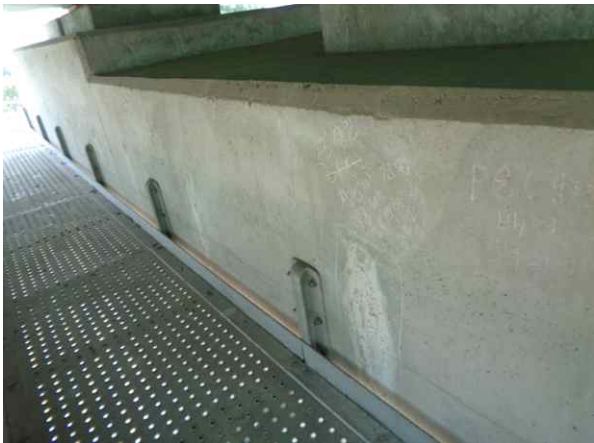
| 손상현황 | • P8 백태 (0.2×0.4, 3EA) | 손상현황 | • P11 긁힘 (0.2×0.5) |
| 원 인 | • 우수유입, 외기노출 등 | 원 인 | • 외부충격 등 |

| 조치방안 | • 주의관찰 | 조치방안 | • 단면보수 |

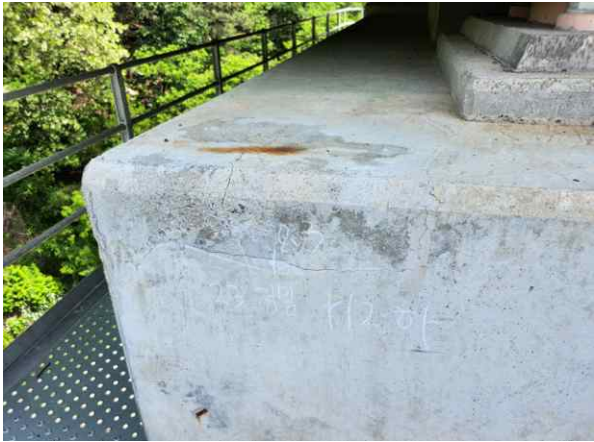
| 손상현황 | • P12 균열 (0.3mm 이상) | 손상현황 | • P13 파손 (0.2×1.0) |
| 원 인 | • 건조수축, 온도변화 등 | 원 인 | • 시공미흡, 우수유입 등 |

| 조치방안 | • 주입보수 | 조치방안 | • 단면보수 |

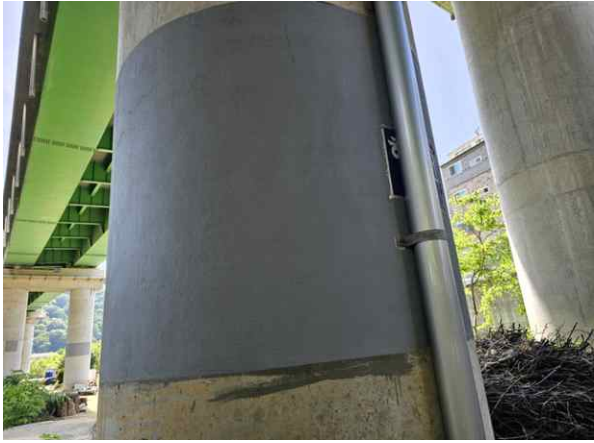
| 손상현황 | • P5 망상균열 보수 실시 | 손상현황 | • P13 파손 보수 실시 |

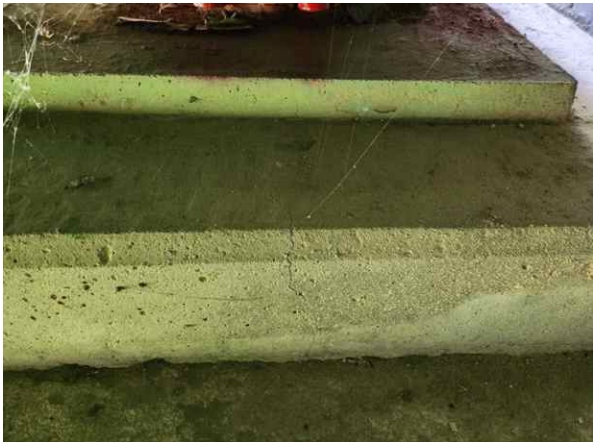
| 손상현황 | • A2 받침콘크리트 균열(0.3mm미만) (L=0.3m) | 손상현황 | • P2 받침몰탈 균열(0.3mm미만) (L=0.1m) |
| 원 인 | • 건조수축, 거푸집 조기탈거 등 | 원 인 | • 건조수축, 거푸집 조기탈거 등 |

| 조치방안 | • 표면처리 | 조치방안 | • 표면처리 |

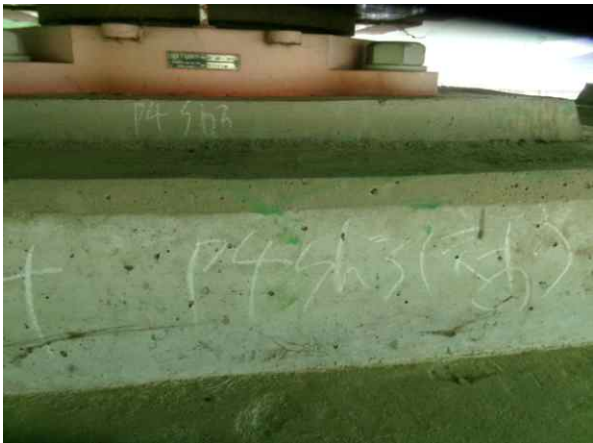
| 손상현황 | • P4 받침콘크리트 균열(0.3mm미만) (L=0.3m) | 손상현황 | • P7 받침콘크리트 파손(1.0×0.2) |
| 원 인 | • 건조수축, 거푸집 조기탈거 등 | 원 인 | • 시공미흡, 우수유입 등 |

| 조치방안 | • 표면처리 | 조치방안 | • 단면보수 |

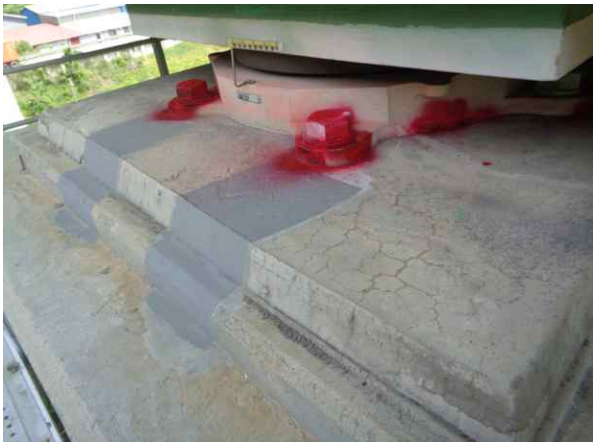
| 손상현황 | • P8 받침몰탈 망상균열(0.4×1.2) | 손상현황 | • P12 받침몰탈 균열(0.3mm미만) (L=0.1m) |
| 원 인 | • 건조수축, 거푸집 조기탈거 등 | 원 인 | • 시공미흡, 다짐미흡 등 |

| 조치방안 | • 표면처리 | 조치방안 | • 표면처리 |

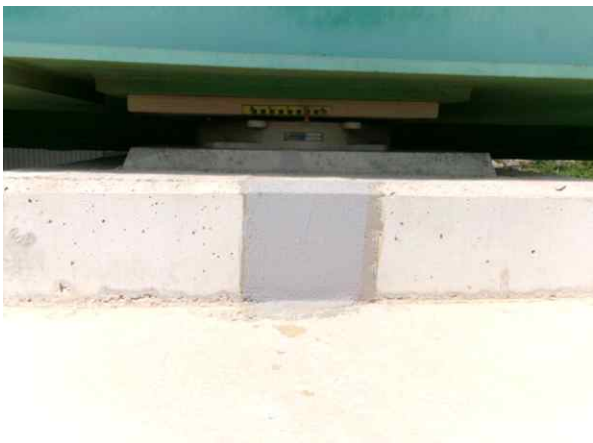
| 손상현황 | • P2 받침콘크리트 균열 보수 실시 | 손상현황 | • P9 받침몰탈 망상균열 보수 실시 |

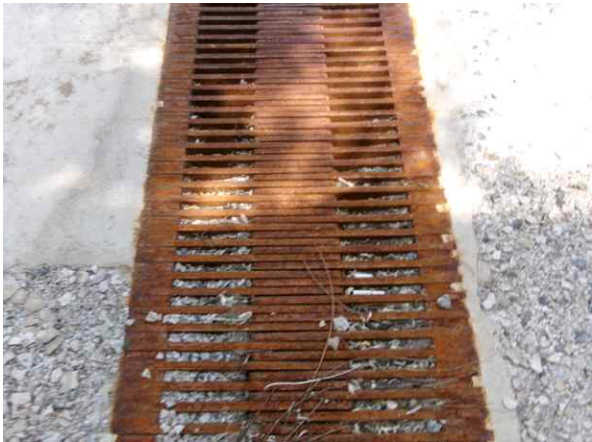
| 손상현황 | • A1 본체 부식(L=2.0m) | 손상현황 | • A1 신축이음 하부 누수흔적(L=9.0m) |
| 원 인 | • 우수유입, 시공미흡 등 | 원 인 | • 시공미흡, 고무재 열화, 토사퇴적 등 |

| 조치방안 | • 재설치 | 조치방안 | • 재설치 |

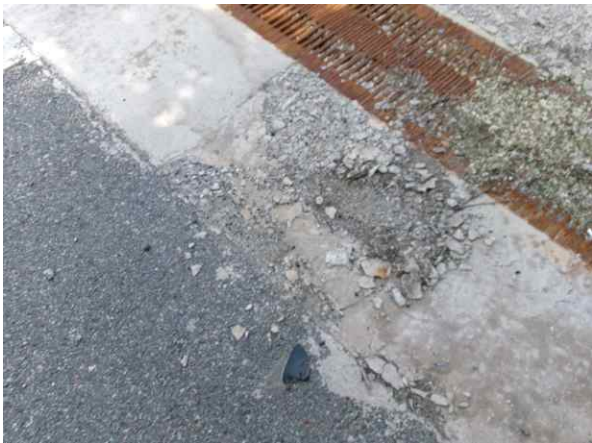
| 손상현황 | • A1 후타재 파손(0.5×0.5) | 손상현황 | • P7 신축이음 고무재 탈락, 누수(L=9.0m) |
| 원 인 | • 시공미흡, 차량 통행하중 등 | 원 인 | • 시공미흡, 고무재 열화 등 |

| 조치방안 | • 재설치 | 조치방안 | • 재설치 |

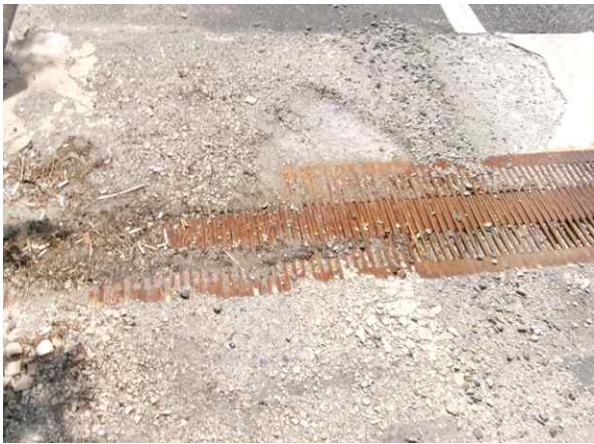
| 손상현황 | • A2 본체 부식(L=2.0m) | 손상현황 | • A2 후타재 파손(1.0×2.0) |
| 원 인 | • 우수유입, 시공미흡 등 | 원 인 | • 시공미흡, 차량 통행하중 등 |

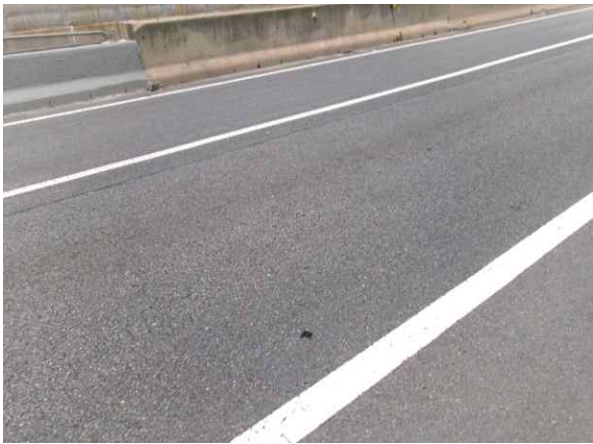
| 손상현황 | • S5 포장 망상균열(1.0×25.0) | 손상현황 | • S7 포장파손(0.1×0.5) |
| 원 인 | • 중차량 반복 통행, 시공미흡 등 | 원 인 | • 중차량 반복 통행, 시공미흡 등 |

| 조치방안 | • 주의관찰 | 조치방안 | • 주의관찰 |

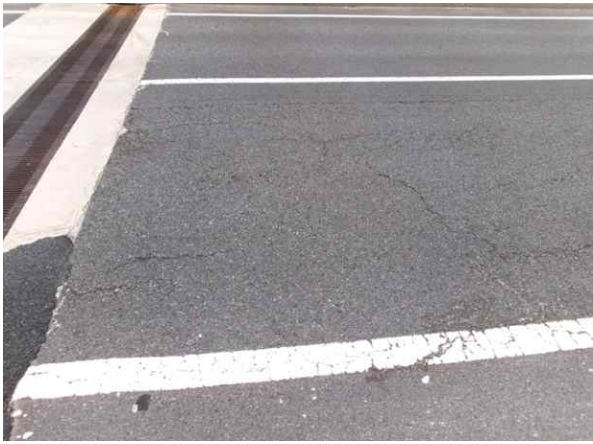
| 손상현황 | • S8 포장 망상균열(1.5×8.0) | 손상현황 | • S10 아스콘 균열(L=15.0m, 2EA) |
| 원 인 | • 중차량 반복 통행, 시공미흡 등 | 원 인 | • 중차량 반복 통행, 시공미흡 등 |

| 조치방안 | • 주의관찰 | 조치방안 | • 주의관찰 |

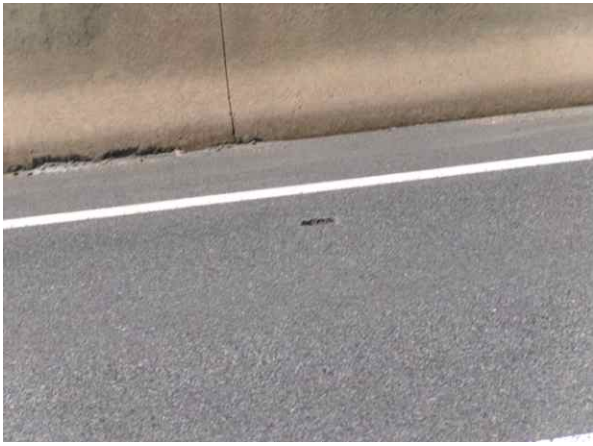
| 손상현황 | • S10 포장파임(0.1×0.1) | 손상현황 | • S14 접속부 포장균열(L=7.0m) |
| 원 인 | • 중차량 반복 통행, 충격 등 | 원 인 | • 중차량 반복 통행, 시공미흡 등 |

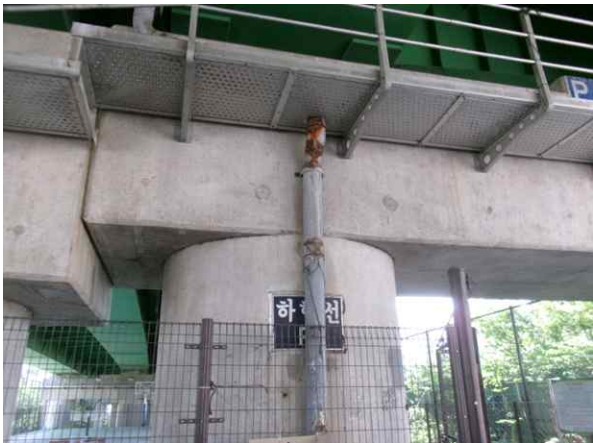
| 손상현황 | • S1(P1) 배수관 부식(4EA) | 손상현황 | • S1 배수구 막힘(1EA) |
| 원 인 | • 우수유입, 공용기간 증가 등 | 원 인 | • 공용기간 증가 등 |

| 조치방안 | • 재설치 | 조치방안 | • 정비 |

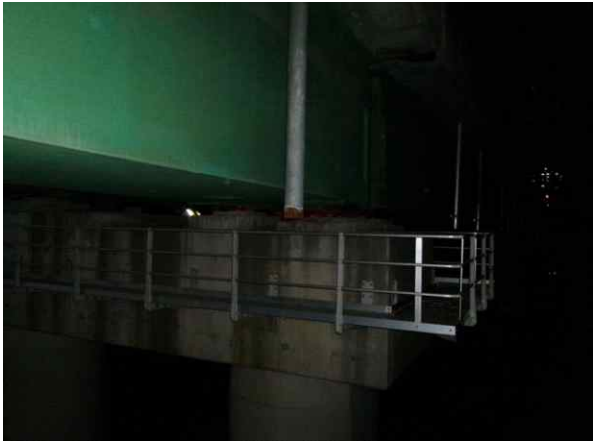
| 손상현황 | • S8 배수관 부식(1EA) | 손상현황 | • S10 배수관 부식(1EA) |
| 원 인 | • 우수유입, 공용기간 증가 등 | 원 인 | • 우수유입, 공용기간 증가 등 |

| 조치방안 | • 재설치 | 조치방안 | • 재설치 |

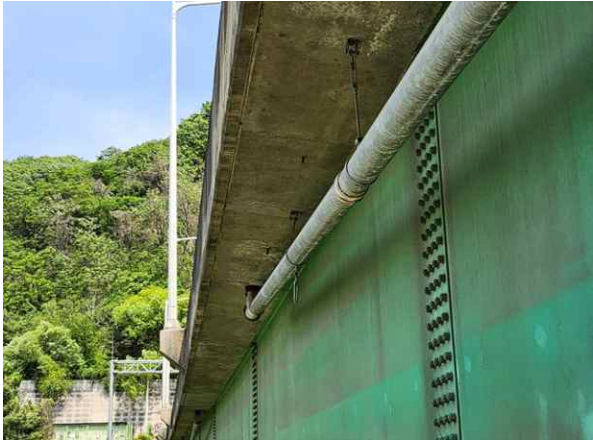
| 손상현황 | • S13 배수관 고정볼트 탈락(1EA) | 손상현황 | • S5(P5) 배수관 연결부 부식 보수실시 |
| 원 인 | • 시공미흡 등 | 원 인 | — |

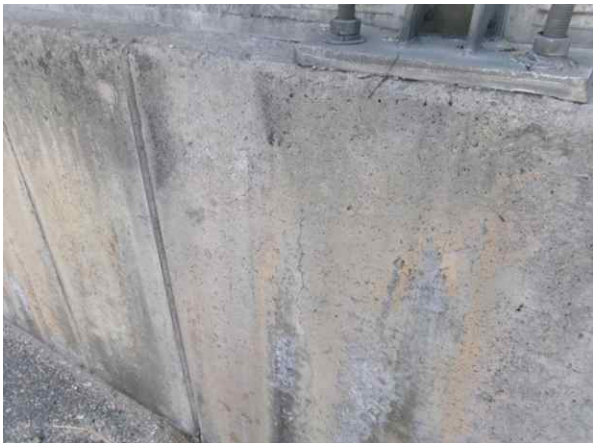
| 손상현황 | • S1 균열(0.3mm미만)(L=1.2m) | 손상현황 | • S4 백태(0.3×0.3) |
| 원 인 | • 건조수축, 온도변화 등 | 원 인 | • 우수유입, 수분침투 등 |

| 조치방안 | • 표면처리 | 조치방안 | • 주의관찰 |

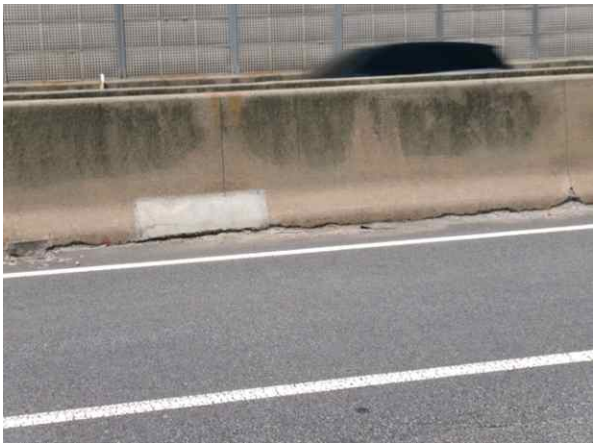
| 손상현황 | • S5 박락(0.2×10.0) | 손상현황 | • S7 보수부 파손(0.4×0.5) |
| 원 인 | • 시공미흡, 다짐불량, 제설재 영향 등 | 원 인 | • 보수미흡 등 |

| 조치방안 | • 단면보수 | 조치방안 | • 단면보수 |

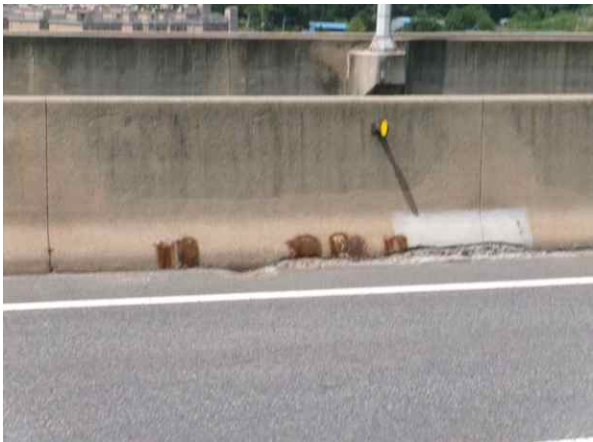
| 손상현황 | • S10 녹오염(0.2×0.3) | 손상현황 | • S1 보수부 열화/박리 보수실시 |
| 원 인 | • 시공미흡, 우수유입 등 | 원 인 | - |

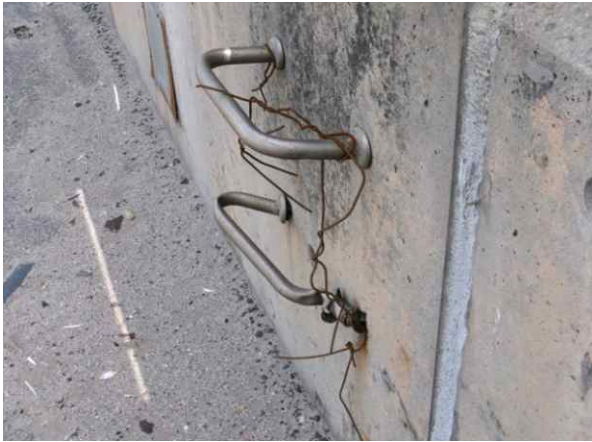
| 손상현황 | • P6 점검시설 진입 사다리 파손 | 손상현황 | • P6 점검시설 출입문 부식 및 파손 |
| 원 인 | • 외부충격 등 | 원 인 | • 우수유입, 공용기간 증가 등 |

| 조치방안 | • 주의관찰, 재설치 | 조치방안 | • 주의관찰, 재설치 |

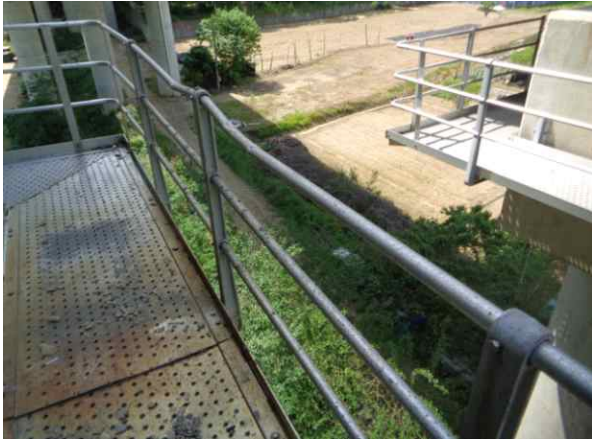
| 손상현황 | • P7 점검로 난간변형 | 손상현황 | • P8 점검시설 진입 사다리 파손 |
| 원 인 | • 외부충격 등 | 원 인 | • 외부충격 등 |
