## 1. 창현교(하)

## 손상현황 사진

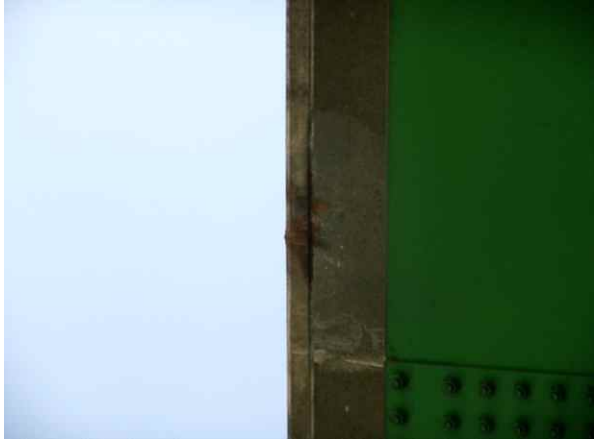
| 손상현황 | • S5 철근노출(1.0×0.3) | 손상현황 | • S6 캔틸레버부 백태(0.3×0.5) |
| 원 인 | • 시공미흡, 다짐미흡, 습기흡착 등 | 원 인 | • 우수유입 등 |

| 조치방안 | • 단면보수(방청) | 조치방안 | • 표면처리 |

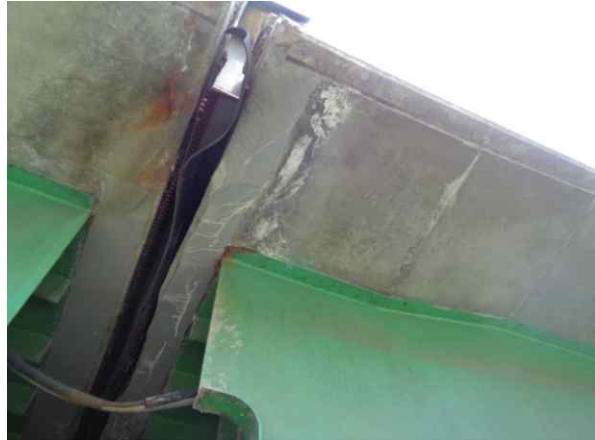
| 손상현황 | • S7 캔틸레버부 백태(0.2×1.0) | 손상현황 | • S7 캔틸레버부 백태(0.3×0.5, 7EA) |
| 원 인 | • 우수유입 등 | 원 인 | • 우수유입 등 |

| 조치방안 | • 표면처리 | 조치방안 | • 표면처리 |

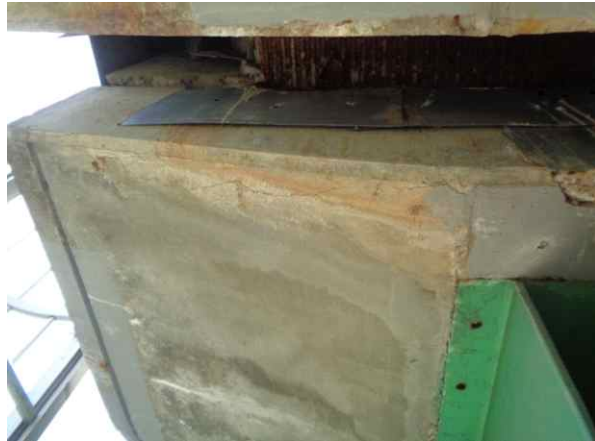
| 손상현황 | • S7 부식 및 들뜸(0.3×1.0) | 손상현황 | • S11 균열부백태(L=1.2m) |
| 원 인 | • 시공미흡, 우수유입 등 | 원 인 | • 습기흡착 등 |

| 조치방안 | • 단면보수(방청) | 조치방안 | • 표면처리 |

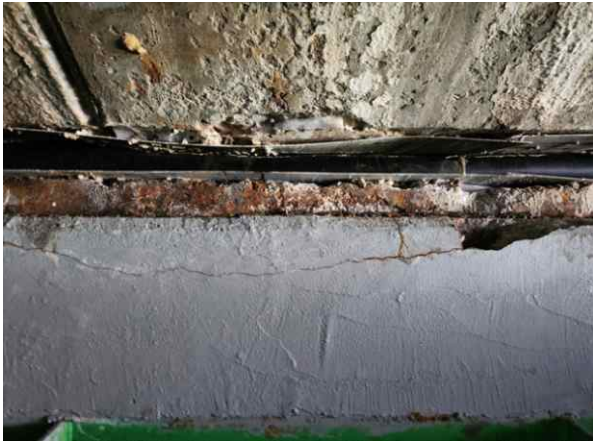
| 손상현황 | • S14 파손(0.2×1.0) | 손상현황 | • S3 백태 보수실시 |
| 원 인 | • 건조수축, 온도변화, 시공미흡 등 | 원 인 | — |

| 조치방안 | • 표면처리 | 조치방안 | — |

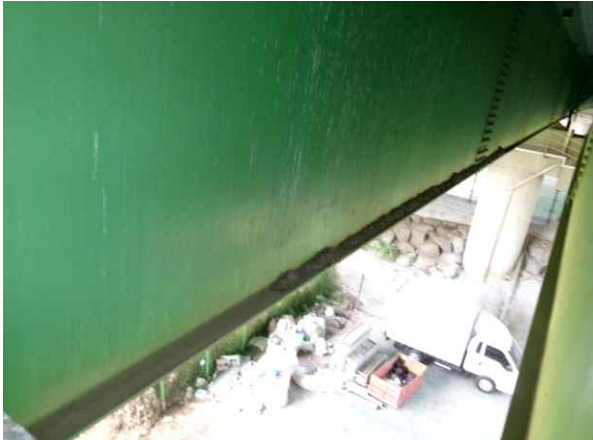
| 손상현황 | • S3 거더외부 조류퇴적물(0.1×6.0) | 손상현황 | • S6 점부식(0.2×2.0) |
| 원 인 | • 조류서식 | 원 인 | • 전처리 불량, 외기노출 등 |

| 조치방안 | • 주의관찰 | 조치방안 | • 재도장 |

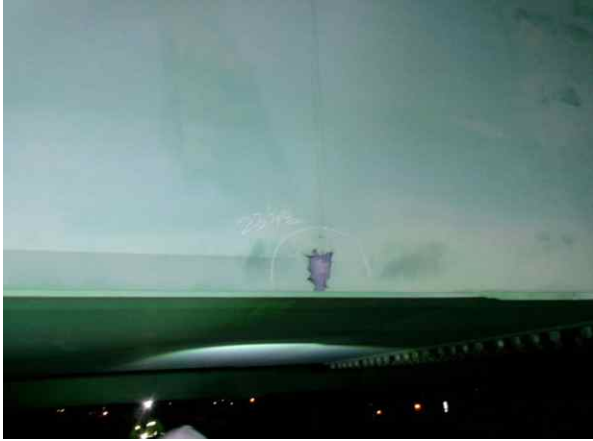
| 손상현황 | • S9 거더외부 도장박리(0.1×0.1) | 손상현황 | • S10 거더외부 볼트부식(2EA) |
| 원 인 | • 전처리 불량, 외기노출 등 | 원 인 | • 전처리 불량, 외기노출 등 |

| 조치방안 | • 재도장 | 조치방안 | • 재도장 |

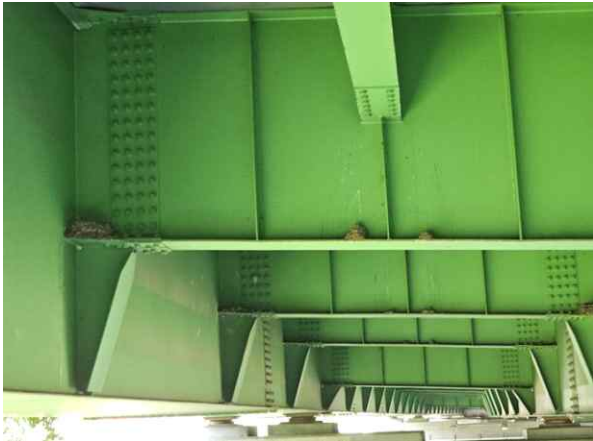
| 손상현황 | • S1 가로보 조류서식지(13EA) | 손상현황 | • S12 가로보 도장박리(0.2×0.4) |
| 원 인 | • 조류서식 등 | 원 인 | • 전처리불량, 시공미흡 등 |

| 조치방안 | • 주의관찰 | 조치방안 | • 재도장 |

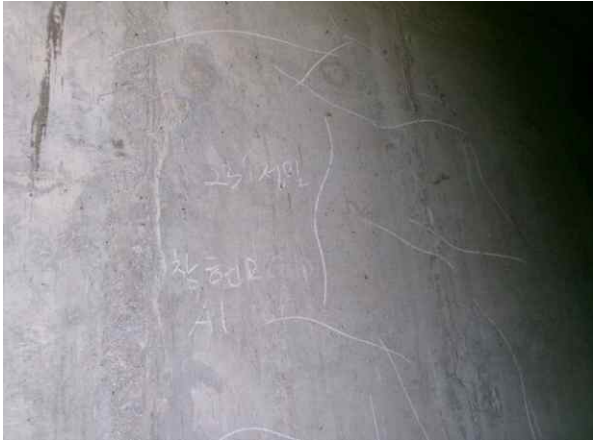
| 손상현황 | • A1 망상균열(1.5×1.5) | 손상현황 | • A1 누수흔적(1.0×4.0) |
| 원 인 | • 건조수축, 온도변화 등 | 원 인 | • 신축이음 하부 누수 등 |

| 조치방안 | • 표면처리 | 조치방안 | • 주의관찰 |

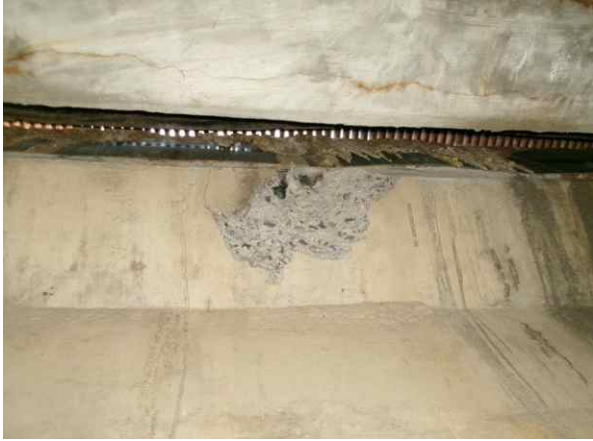
| 손상현황 | • A1 파손(0.5×0.4) | 손상현황 | • A1 백태(0.5×2.0) |
| 원 인 | • 하부 누수, 다짐미흡 등 | 원 인 | • 하부 누수, 우수유입 등 |

| 조치방안 | • 주의관찰 | 조치방안 | • 주의관찰 |

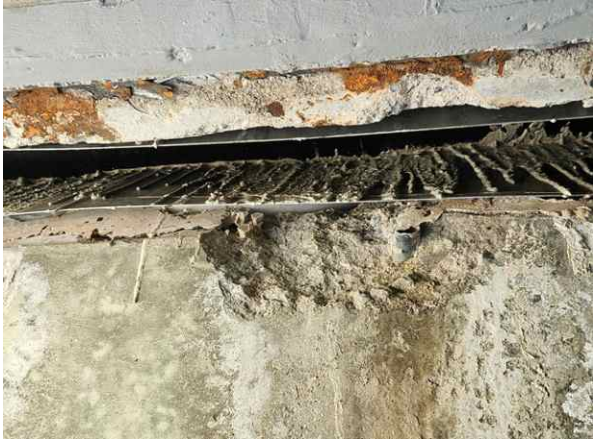
| 손상현황 | • A2 파손(0.2×0.3) | 손상현황 | • A1 백태 보수 실시 |
| 원 인 | • 하부 누수, 다짐미흡 등 | 원 인 | — |

| 조치방안 | • 주의관찰 | 조치방안 | — |

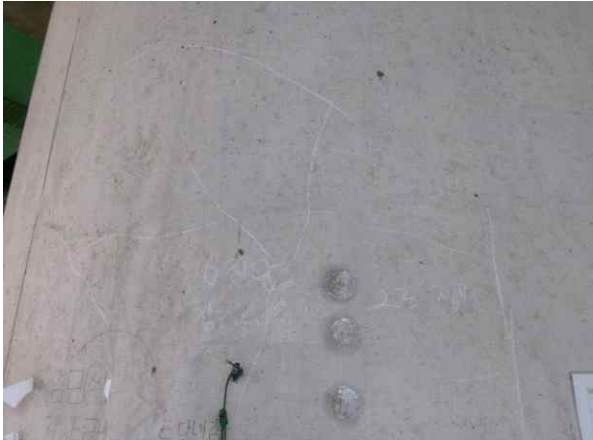
| 손상현황 | • P1 망상균열(2.5×3.0) | 손상현황 | • P2 박리(1.0×1.0) |
| 원 인 | • 건조수축, 온도변화 등 | 원 인 | • 시공미흡, 우수유입 등 |

| 조치방안 | • 표면처리 | 조치방안 | • 단면보수 |

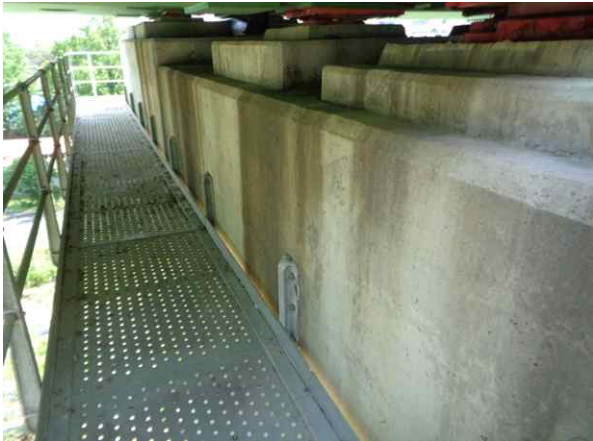
| 손상현황 | • P7 누수흔적(3.0×5.0) | 손상현황 | • P7 표면오염(3.0×3.0) |
| 원 인 | • 하부누수, 우수유입 등 | 원 인 | • 하부누수, 우수유입 등 |

| 조치방안 | • 주의관찰 | 조치방안 | • 주의관찰 |

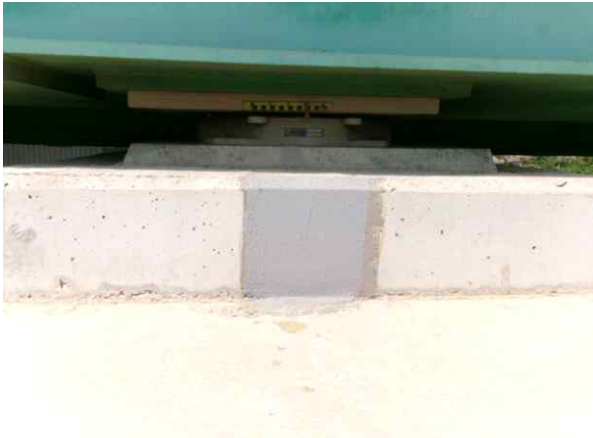
| 손상현황 | • P2 받침콘크리트 균열 보수 실시 | 손상현황 | • P9 받침물탈 망상균열 보수 실시 |

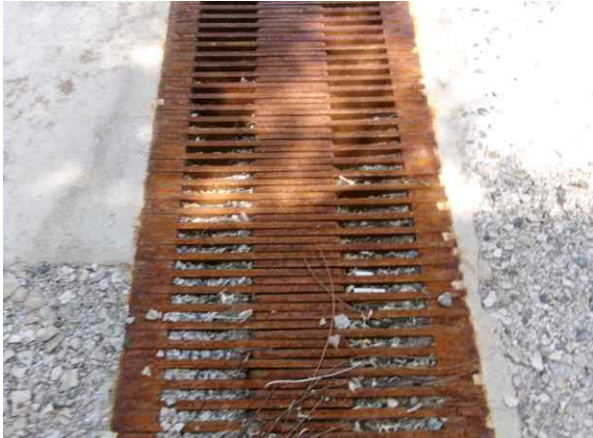
| 손상현황 | • A1 본체 부식(L=2.0m) | 손상현황 | • A1 신축이음 하부 누수흔적(L=9.0m) |
| 원 인 | • 우수유입, 공용기간 증가 등 | 원 인 | • 공용기간 증가, 고무재 열화, 토사퇴적 등 |

| 조치방안 | • 재설치 | 조치방안 | • 재설치 |

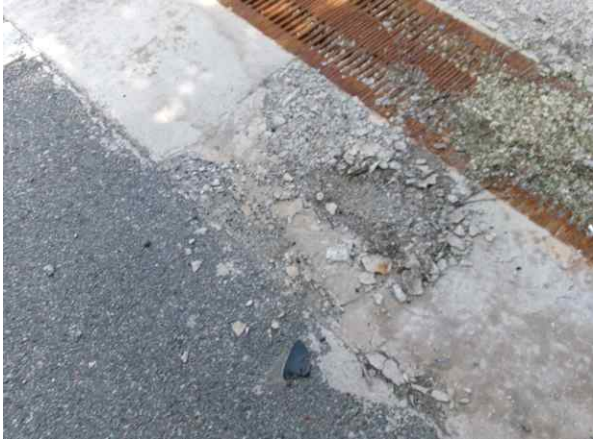
| 손상현황 | • A1 후타재 파손(0.5×0.5) | 손상현황 | • P7 신축이음 고무재 탈락, 누수(L=9.0m) |
| 원 인 | • 시공미흡, 차량 통행하중 등 | 원 인 | • 공용기간 증가, 고무재 열화 등 |

| 조치방안 | • 재설치 | 조치방안 | • 재설치 |

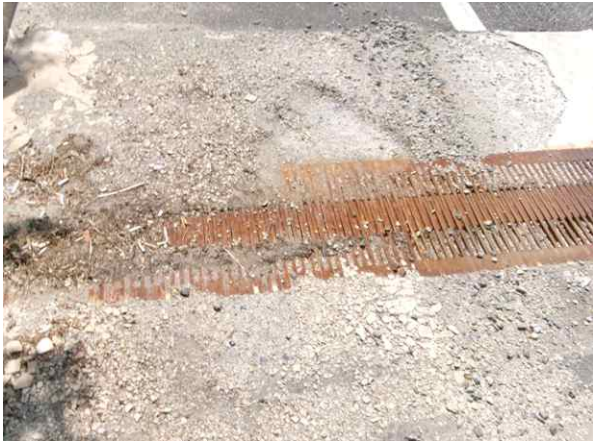
| 손상현황 | • A2 본체 부식(L=2.0m) | 손상현황 | • A21 후타재 파손(1.0×2.0) |
| 원 인 | • 우수유입, 공용기간 증가 등 | 원 인 | • 시공미흡, 차량 통행하중 등 |

| 조치방안 | • 재설치 | 조치방안 | • 재설치 |

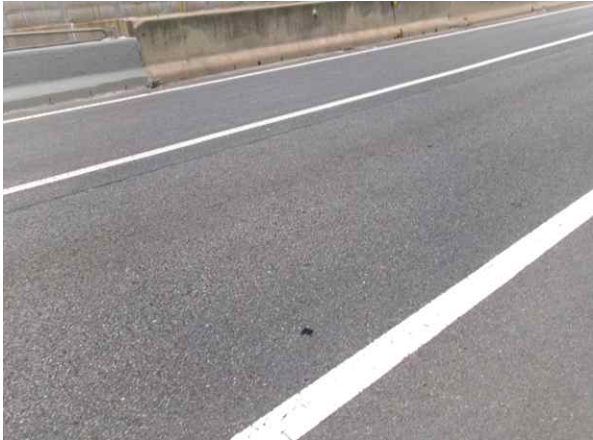
| 손상현황 | • S5 포장 망상균열(1.0×25.0) | 손상현황 | • S7 포장파손(0.1×0.5) |
| 원 인 | • 중차량 반복 통행, 시공미흡 등 | 원 인 | • 중차량 반복 통행, 시공미흡 등 |

| 조치방안 | • 주의관찰 | 조치방안 | • 주의관찰 |

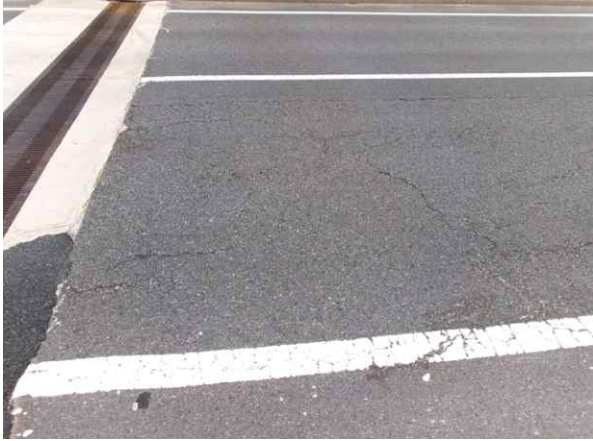
| 손상현황 | • S8 포장 망상균열(1.5×8.0) | 손상현황 | • S10 아스콘 균열(L=15.0m, 2EA) |
| 원 인 | • 중차량 반복 통행, 시공미흡 등 | 원 인 | • 중차량 반복 통행, 시공미흡 등 |

| 조치방안 | • 주의관찰 | 조치방안 | • 주의관찰 |

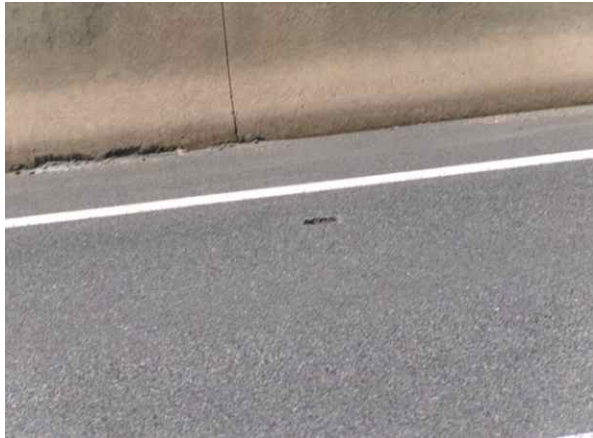
| 손상현황 | • S10 포장파임(0.1×0.1) | 손상현황 | • S14 접속부 포장균열(L=7.0m) |
| 원 인 | • 중차량 반복 통행, 충격 등 | 원 인 | • 중차량 반복 통행, 시공미흡 등 |

| 조치방안 | • 주의관찰 | 조치방안 | • 주의관찰 |

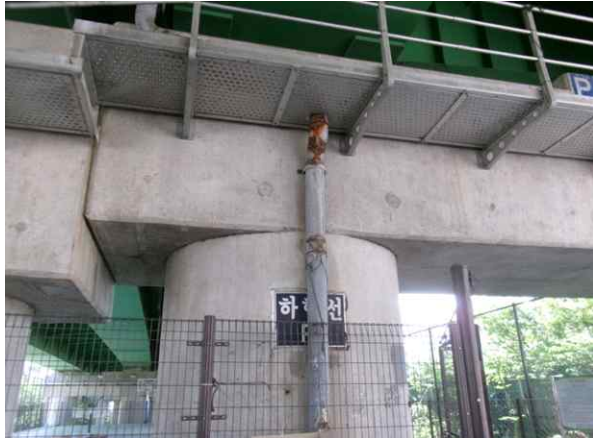
| 손상현황 | • S1(P1) 배수관 부식(4EA) | 손상현황 | • S1 배수구 막힘(1EA) |
| 원 인 | • 우수유입, 공용기간 증가 등 | 원 인 | • 공용기간 증가 등 |

| 조치방안 | • 재설치 | 조치방안 | • 정비 |

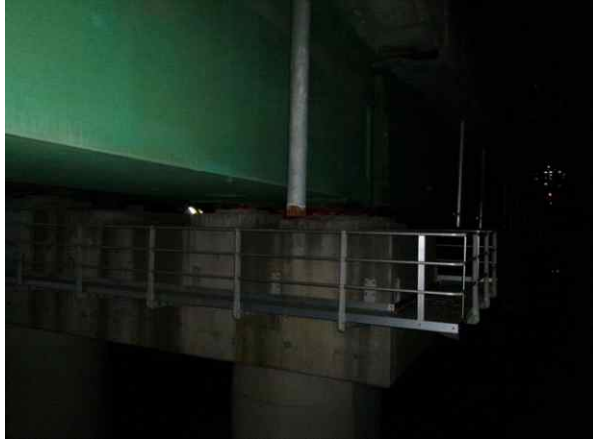
| 손상현황 | • S8 배수관 부식(1EA) | 손상현황 | • S10 배수관 부식(1EA) |
| 원 인 | • 우수유입, 공용기간 증가 등 | 원 인 | • 우수유입, 공용기간 증가 등 |

| 조치방안 | • 재설치 | 조치방안 | • 재설치 |

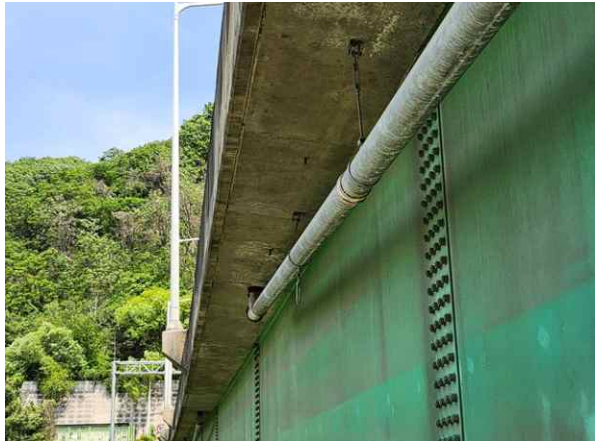
| 손상현황 | • S13 배수관 고정볼트 탈락(1EA) | 손상현황 | • S5(P5) 배수관 연결부 부식 보수 실시 |
| 원 인 | • 시공미흡 등 | 원 인 | — |

| 조치방안 | • 재설치 | 조치방안 | — |

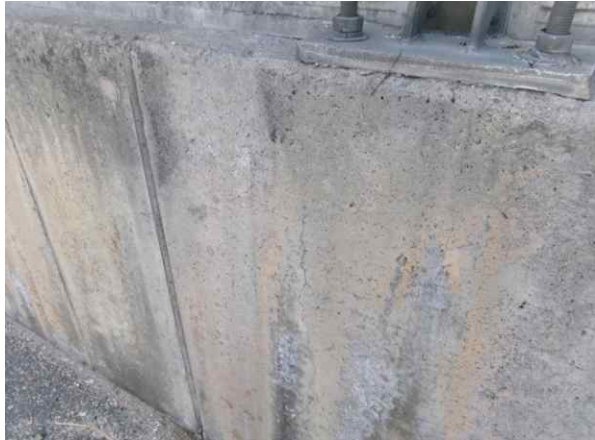
| 손상현황 | • S1 균열(0.3mm미만) (L=1.2m) | 손상현황 | • S4 백태(0.3×0.3) |
| 원 인 | • 건조수축, 온도변화 등 | 원 인 | • 우수유입, 수분침투 등 |

| 조치방안 | • 표면처리 | 조치방안 | • 주의관찰 |

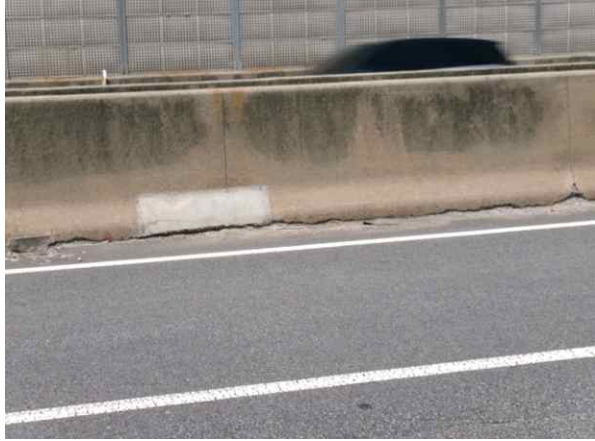
| 손상현황 | • S5 박락(0.2×10.0) | 손상현황 | • S7 보수부 파손(0.4×0.5) |
| 원 인 | • 시공미흡, 다짐불량, 제설제 영향 등 | 원 인 | • 보수미흡 등 |

| 조치방안 | • 단면보수 | 조치방안 | • 단면보수 |

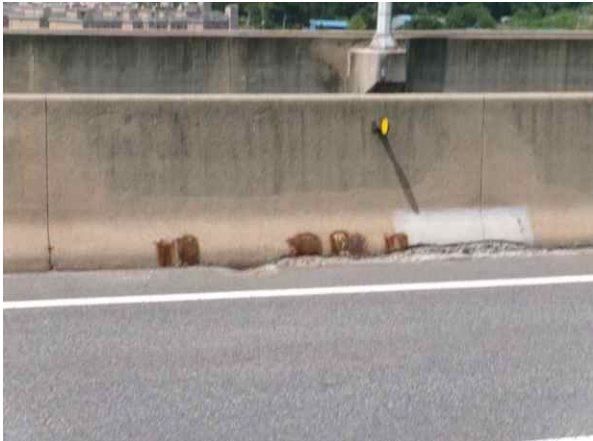
| 손상현황 | • S10 녹오염 (0.2×0.3) | 손상현황 | • S1 보수부 열화/박리 보수실시 |
| 원 인 | • 시공미흡, 우수유입 등 | 원 인 | — |

| 조치방안 | • 표면처리 | 조치방안 | — |
