# 1. 사능1교(상)

## 1.1 시설물의 개요

본 시설물은 경기도 남양주시 평내동에 위치한 교량으로 2007년 6월 25일에 준공되어 약 16년이 경과한 시설물로 총 연장 120.0m, 폭 10.5m의 2차로로 시공되어 있다.

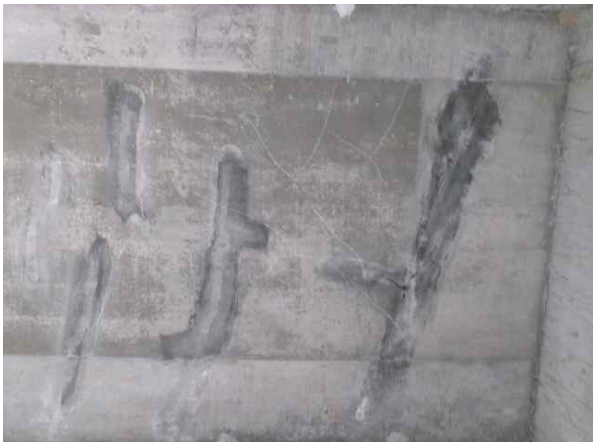
| 손상현황 | • S3 망상균열(1.0×1.2 ×1EA) | 손상현황 | • S3 박리(0.2×0.6 ×1EA) |
| 원 인 | • 건조수축, 거푸집 조기탈거 등 | 원 인 | • 다짐불량, 손상부 우수유입 등 |

| 조치방안 | • 표면처리 | 조치방안 | • 단면보수 |

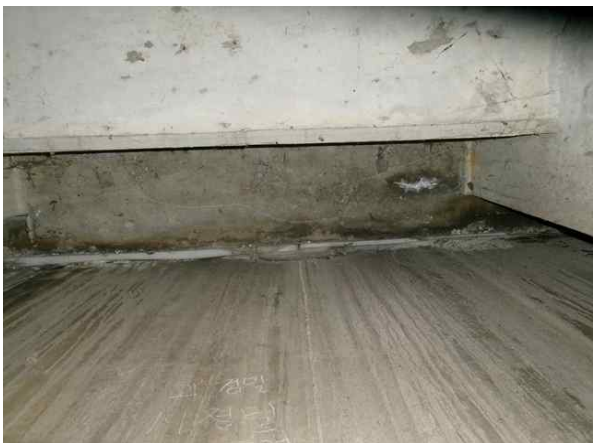
| 손상현황 | • S1 재료분리(0.2×1.0 ×1EA) | 손상현황 | • S3 파손(0.2×1.3 ×1EA) |
| 원 인 | • 다짐불량 등 | 원 인 | • 외부충격 등 |

| 조치방안 | • 단면보수 | 조치방안 | • 단면보수 |

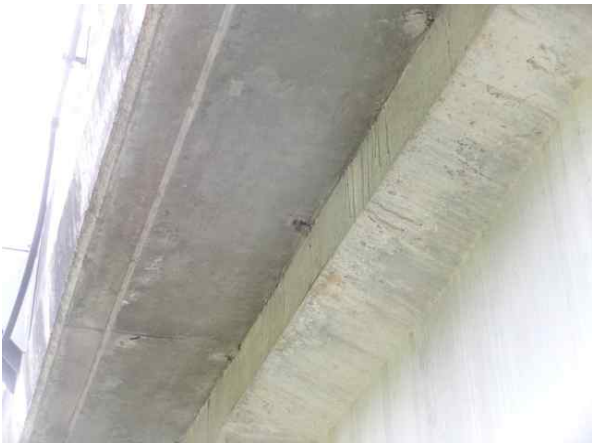
| 손상현황 | • S3 백태(0.2×1.5 ×1EA) | 손상현황 | • S3 잡철물 부식(0.1×0.1 ×1EA) |
| 원 인 | • 습기흡착, 우수유입 등 | 원 인 | • 마감불량 등 |

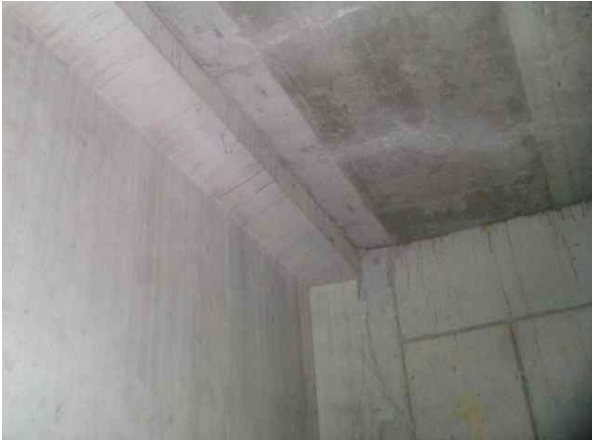
| 손상현황 | • S3 균열(0.3mm미만) (L=1.70m ×3EA) | 손상현황 | • S4 균열부 백태(0.2×0.2 ×1EA) |
| 원 인 | • 건조수축, 거푸집 조기탈거 등 | 원 인 | • 균열부 습기흡착 등 |

| 조치방안 | • 표면처리 | 조치방안 | • 표면처리 |

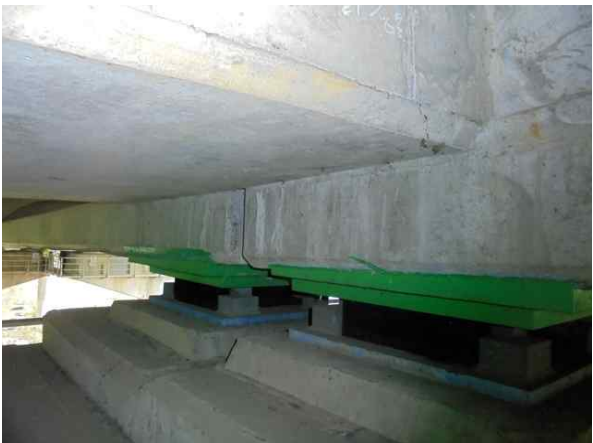
| 손상현황 | • S3 망상균열(1.0×1.0 ×1EA) | 손상현황 | • S1 백태(0.1×0.4 ×1EA) |
| 원 인 | • 건조수축, 거푸집 조기탈거 등 | 원 인 | • 습기흡착 등 |

| 조치방안 | • 표면처리 | 조치방안 | • 표면처리 |

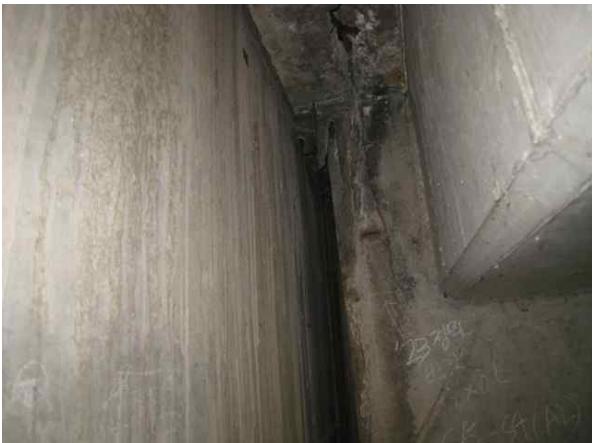
| 손상현황 | • S4 백태(30.0×0.5 ×1EA) | 손상현황 | • S2 박락(0.2×0.5 ×1EA) |
| 원 인 | • 습기흡착 등 | 원 인 | • 다짐미흡, 손상부 우수유입 등 |

| 조치방안 | • 표면처리 | 조치방안 | • 단면보수 |

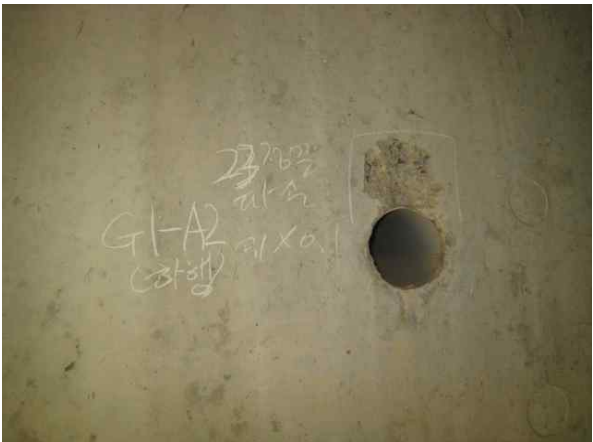
| 손상현황 | • S2 박리(0.1×0.2 ×1EA) | 손상현황 | • S4 파손(0.1×0.1×1EA) |
| 원 인 | • 다짐불량 등 | 원 인 | • 외부충격 등 |

| 조치방안 | • 단면보수 | 조치방안 | • 단면보수 |

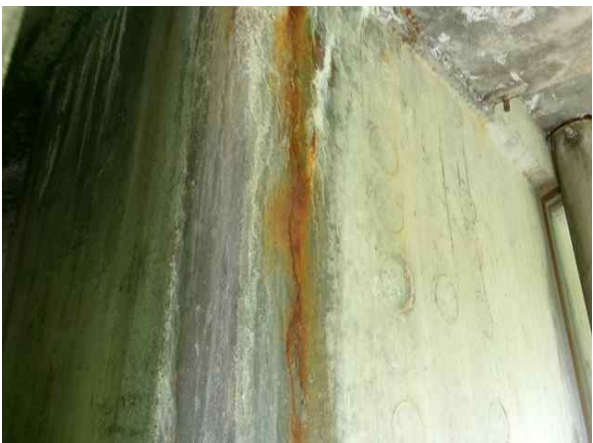
| 손상현황 | • S2 재료분리(0.1×0.1 ×1EA) | 손상현황 | • S2 철근부식(0.3×1.2 ×1EA) |
| 원 인 | • 다짐불량 등 | 원 인 | • 손상부 우수유입 등 |

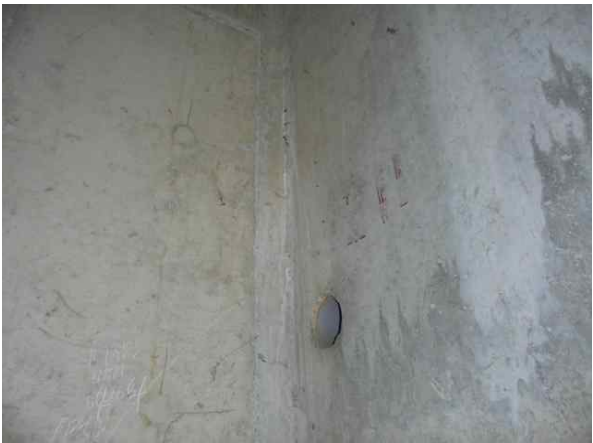
| 손상현황 | • S1 균열부 백태(0.1×0.1 ×1EA) | 손상현황 | • S2 백태(0.1×0.6 ×1EA) |
| 원 인 | • 손상부 습기흡착 등 | 원 인 | • 습기흡착 등 |

| 조치방안 | • 표면처리 | 조치방안 | • 표면처리 |

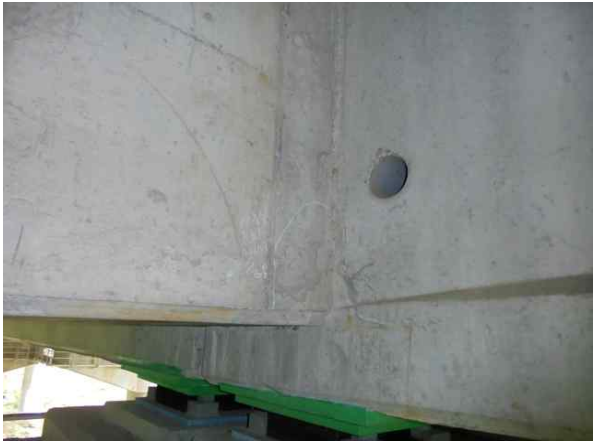
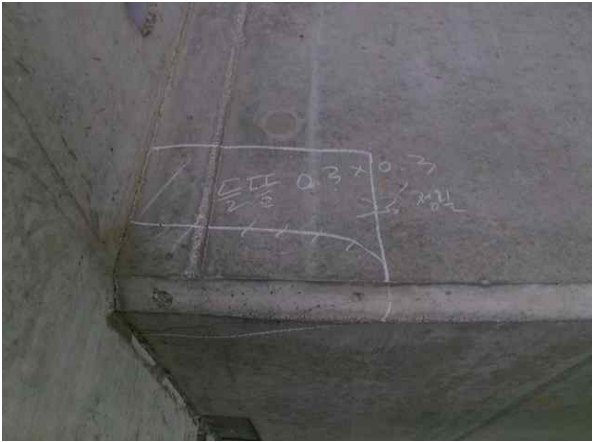
| 손상현황 | • S1 박리(0.2×0.8 ×1EA) | 손상현황 | • S3 들뜸(0.3×0.3 ×1EA) |
| 원 인 | • 다짐불량 등 | 원 인 | • 다짐불량 등 |

| 조치방안 | • 단면보수 | 조치방안 | • 단면보수 |

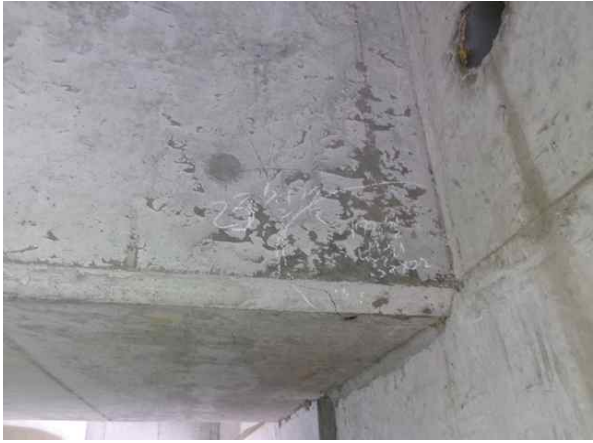
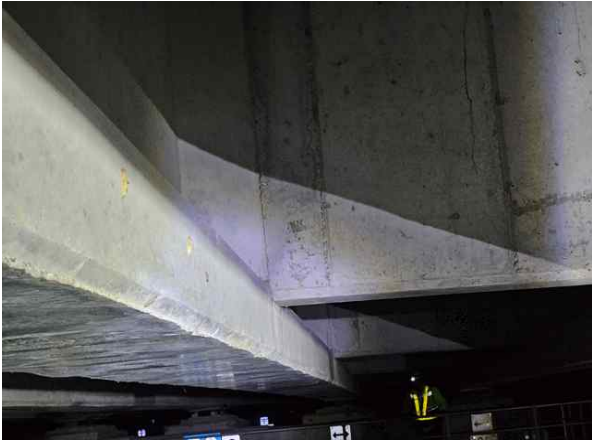
| 손상현황 | • S4 박리(0.1×0.2 ×1EA) | 손상현황 | • S4 재료분리(0.4×0.2 ×1EA) |
| 원 인 | • 다짐불량 등 | 원 인 | • 다짐불량 등 |

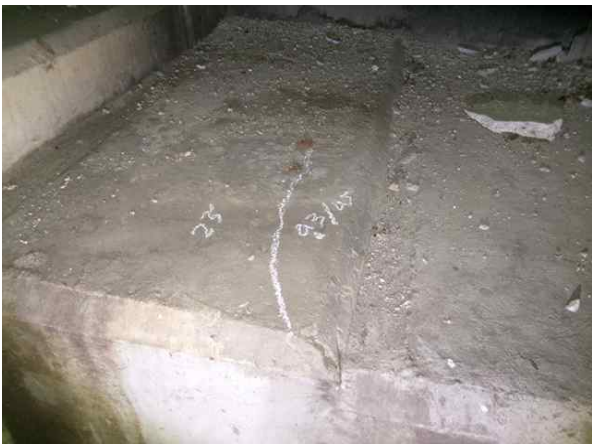
| 손상현황 | • A2 균열(0.3mm미만) (L=3.40m ×4EA) | 손상현황 | • A1 균열(0.3mm이상) (L=6.10m ×5EA) |
| 원 인 | • 건조수축, 거푸집 조기탈거 등 | 원 인 | • 건조수축, 거푸집 조기탈거 등 |

| 조치방안 | • 표면처리 | 조치방안 | • 주입보수 |

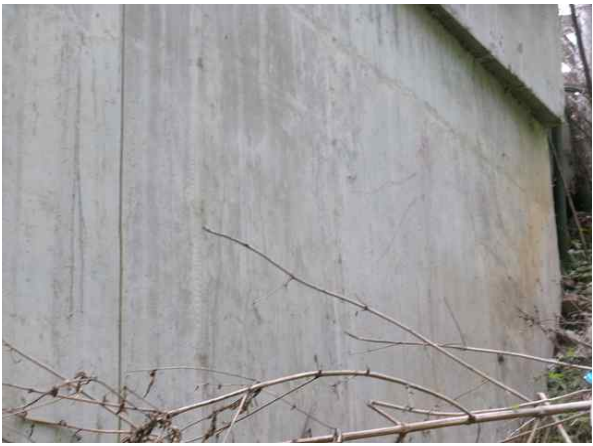
| 손상현황 | • A1 균열(0.3mm이상) (L=6.10m ×5EA) | 손상현황 | • A2 망상균열(0.5×1.0 ×1EA) |
| 원 인 | • 건조수축, 거푸집 조기탈거 등 | 원 인 | • 건조수축, 거푸집 조기탈거 등 |

| 조치방안 | • 주입보수 | 조치방안 | • 표면처리 |

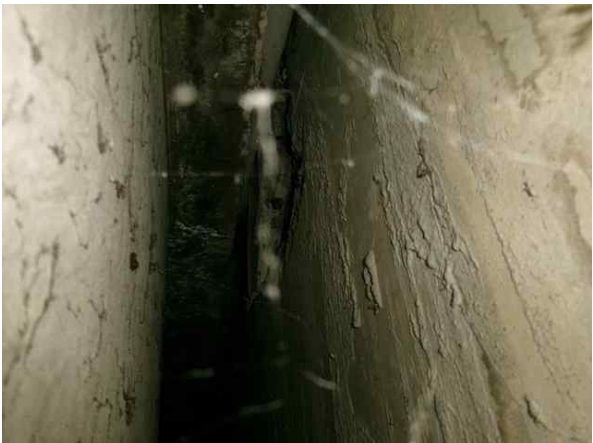
| 손상현황 | • A1 박리(1.4×0.2 ×1EA) | 손상현황 | • A1 파손(0.5×0.5 ×1EA) |
| 원 인 | • 다짐불량, 우수유입 등 | 원 인 | • 시공초기 외부충격 등 |

| 조치방안 | • 단면보수 | 조치방안 | • 단면보수 |

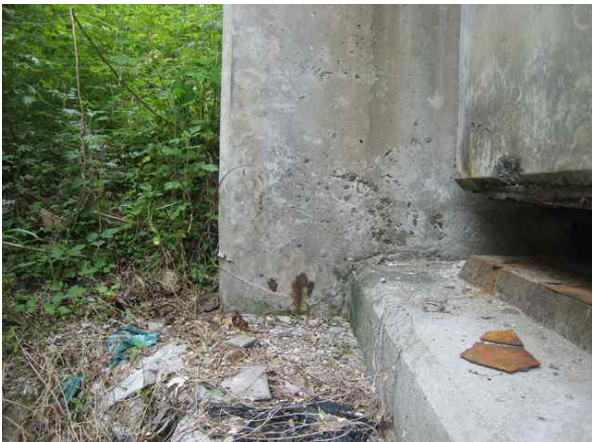
| 손상현황 | • A1 백태(0.3×0.5 ×1EA) | 손상현황 | • A2 잡철물 부식(0.1×0.1 ×1EA) |
| 원 인 | • 습기흡착 등 | 원 인 | • 마감불량 등 |

| 조치방안 | • 표면처리 | 조치방안 | • 주의관찰 후 단면보수 |

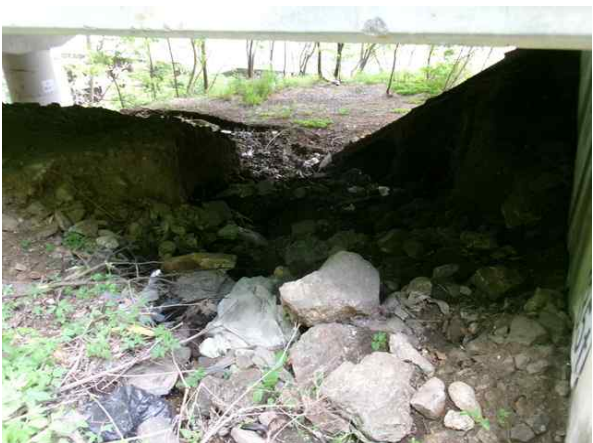
| 손상현황 | • A1 누수흔적(1.5×1.0 ×4EA) | 손상현황 | • A1 법면 토사유실(8.0×3.0 ×1EA) |
| 원 인 | • 신축이음 하부 누수 등 | 원 인 | • 사면부 배수로 막힘으로 월류 등 |

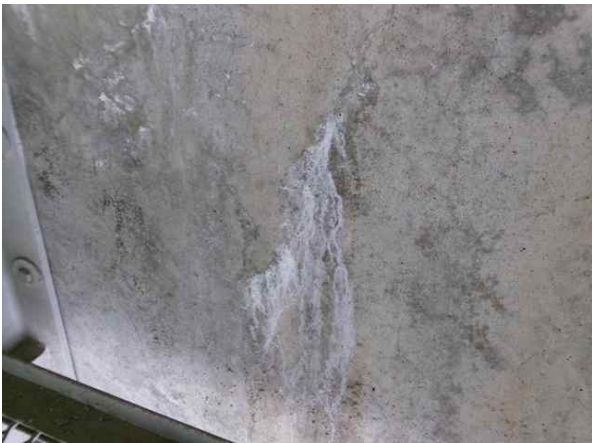
| 손상현황 | • P2 망상균열( $C_w=0.3\sim1.0\text{mm}$ 미만) | 손상현황 | • P2 백태( $0.2\times0.7 \times 1\text{EA}$ ) |
| 원 인 | • 시공미흡, 다짐불량, 손상부 우수유입 등 | 원 인 | • 습기흡착, 우수유입 등 |

| 조치방안 | • 주입보수 후 표면처리 | 조치방안 | • 표면처리 |

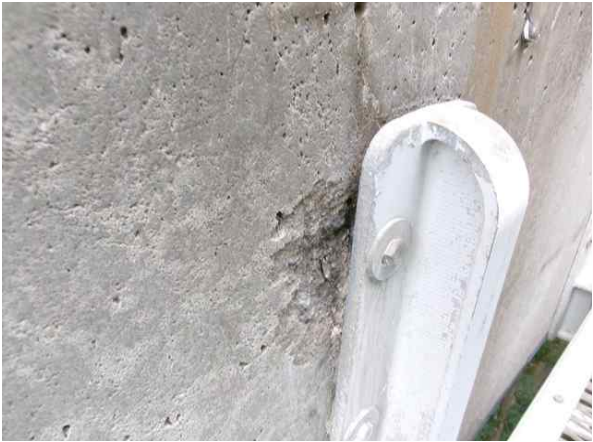
| 손상현황 | • P2 박리( $0.2\times5.5 \times 1\text{EA}$ ) | 손상현황 | • P2 파손( $0.4\times0.4 \times 1\text{EA}$ ) |
| 원 인 | • 다짐불량, 손상부 우수유입 동결융해 등 | 원 인 | • 외부충격 등 |

| 조치방안 | • 단면보수 | 조치방안 | • 단면보수 |

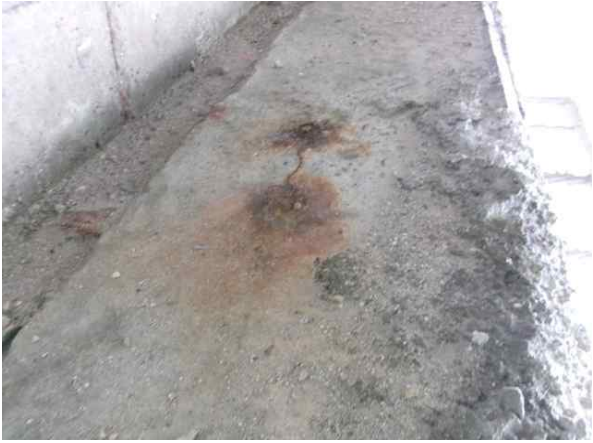
| 손상현황 | • P2 철근부식( $2.0\times1.0 \times 1\text{EA}$ ) | 손상현황 | • P2 잡철물 부식( $0.1\times0.1 \times 2\text{EA}$ ) |
| 원 인 | • 손상부 신축이음 하부 우수유입 등 | 원 인 | • 마감미흡, 신축이음 하부 우수유입 등 |

| 조치방안 | • 단면보수(방청) | 조치방안 | • 단면보수(방청) |

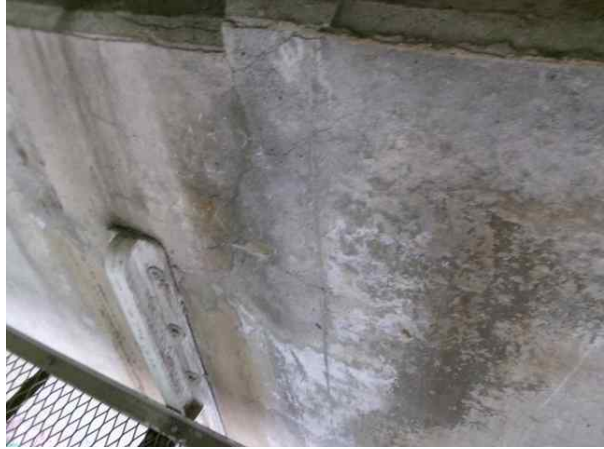
| 손상현황 | • P2 누수흔적(0.5×2.0 ×5EA) | 손상현황 | • P2 열화(2.0×1.0 ×1EA) |
| 원 인 | • 신축이음 하부 우수유입 등 | 원 인 | • 신축이음 하부 우수유입 등 |

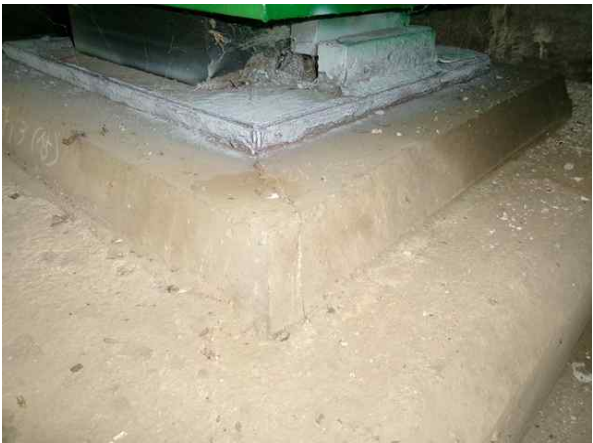
| 손상현황 | • A1 받침물탈 균열(0.3mm미만) | 손상현황 | • A1 받침물탈 균열(0.3mm이상) |
| 원 인 | • 건조수축, 거푸집 조기탈거 등 | 원 인 | • 건조수축, 거푸집 조기탈거 등 |

| 조치방안 | • 표면처리 | 조치방안 | • 주입보수 |

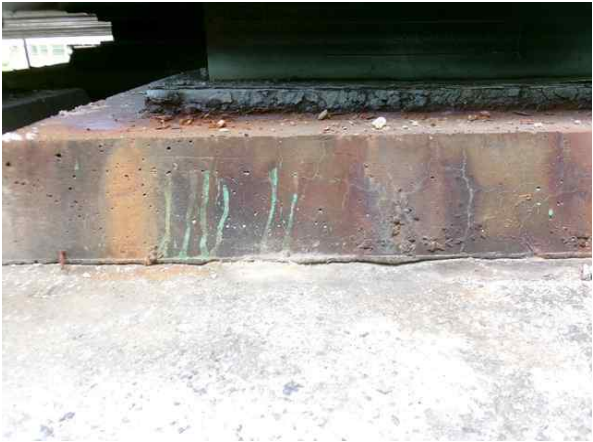
| 손상현황 | • A1 받침물탈 박리(0.3×0.3 ×1EA) | 손상현황 | • A1 받침물탈 망상균열(0.6×0.1 ×2EA) |
| 원 인 | • 거푸집 조기탈거, 손상부 우수유입 등 | 원 인 | • 건조수축, 손상부 우수유입 등 |

| 조치방안 | • 단면보수 | 조치방안 | • 표면처리 |

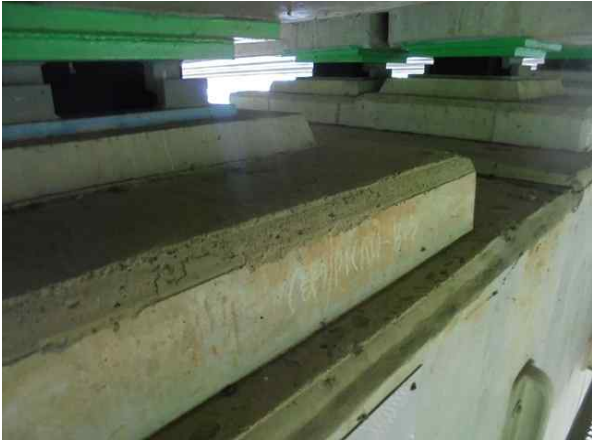
| 손상현황 | • P3 받침콘크리트 균열(0.3mm미만) | 손상현황 | • P2 받침콘크리트 균열(0.3mm이상) |
| 원 인 | • 건조수축, 거푸집 조기탈거 등 | 원 인 | • 건조수축, 거푸집 조기탈거 등 |

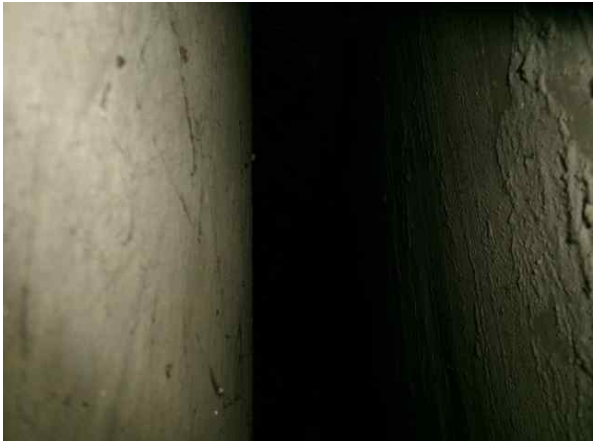
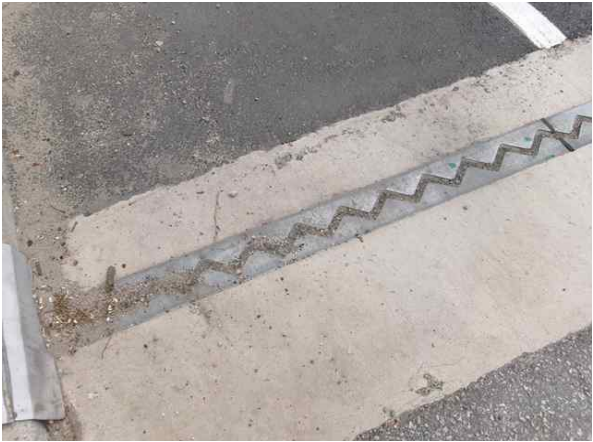
| 손상현황 | • A1 신축이음 하부 누수(L=10.00m 1EA) | 손상현황 | • A1 유간 토사퇴적(L=2.0m × 3EA) |
| 원 인 | • 공용기간 증가, 고무재 열화 등 | 원 인 | • 공용기간 증가 등 |

| 조치방안 | • 주의관찰 후 조치 | 조치방안 | • 정비 |

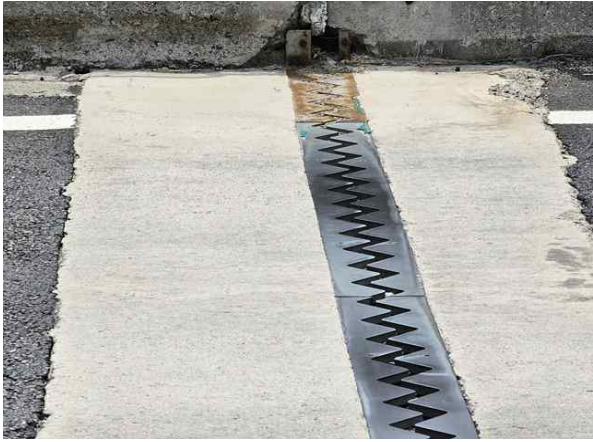
| 손상현황 | • A2 본체 부식(L=1.00m × 1EA) | 손상현황 | • A2 차수판 볼트 탈락(7EA) |
| 원 인 | • 공용기간 증가 등 | 원 인 | • 공용기간 증가 등 |

| 조치방안 | • 재도장 | 조치방안 | • 정비 |

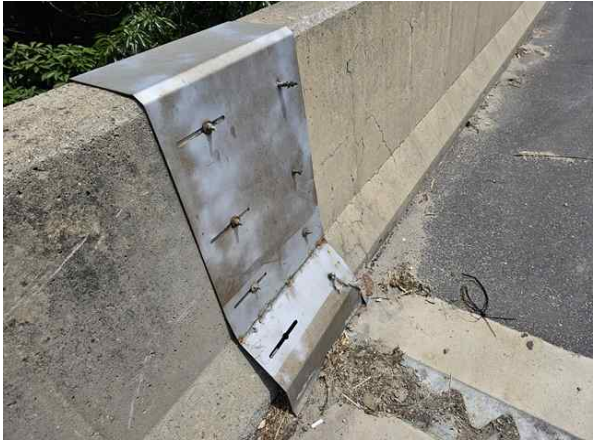
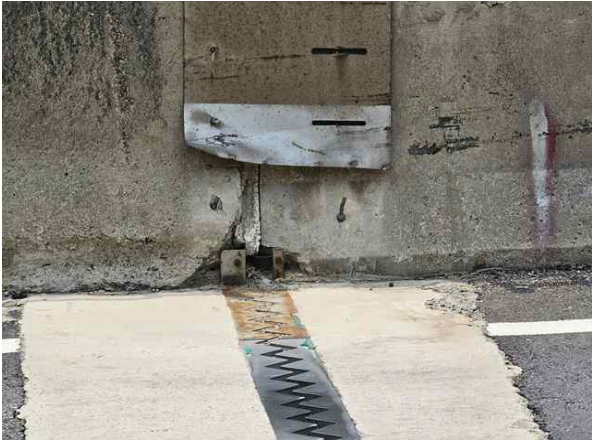
| 손상현황 | • P2 차수판 볼트 탈락(7EA) | 손상현황 | • A2 차수판 파손(1EA) |
| 원 인 | • 공용기간 증가 등 | 원 인 | • 외부충격 등 |

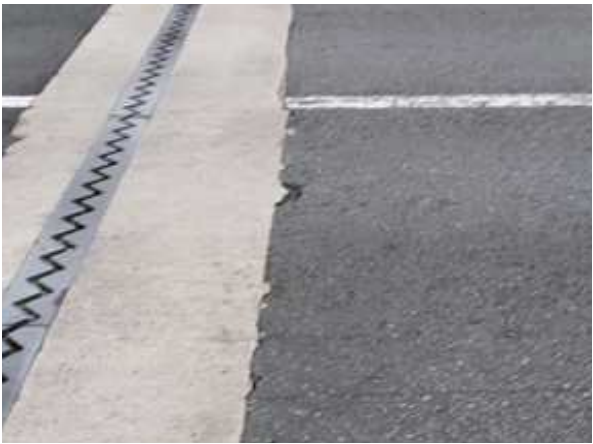
| 손상현황 | • S1 접속도로 포장 패임 (0.1×0.2) | 손상현황 | • S1 접속도로 포장 패임 (0.1×0.2) |
| 원 인 | • 외부충격 등 | 원 인 | • 외부충격 등 |

| 조치방안 | • 아스콘 팻칭 | 조치방안 | • 아스콘 팻칭 |

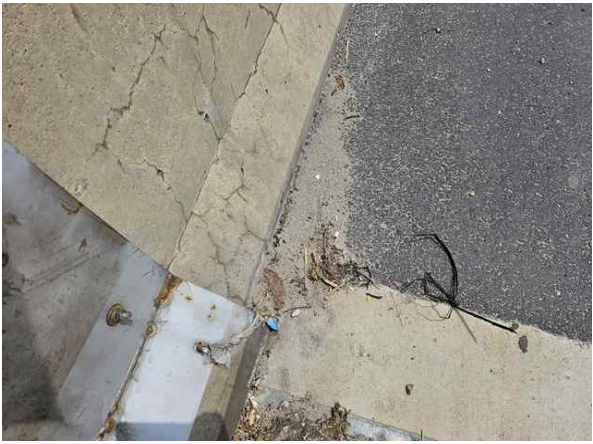
| 손상현황 | • S1 접속도로 포장 공동 (1.0×0.6) | 손상현황 | • S2 토사퇴적 (1.3×0.4 ×1EA) |
| 원 인 | • 마감미흡 등 | 원 인 | • 공용기간 증가 등 |

| 조치방안 | • 아스콘 팻칭 | 조치방안 | • 정비 |

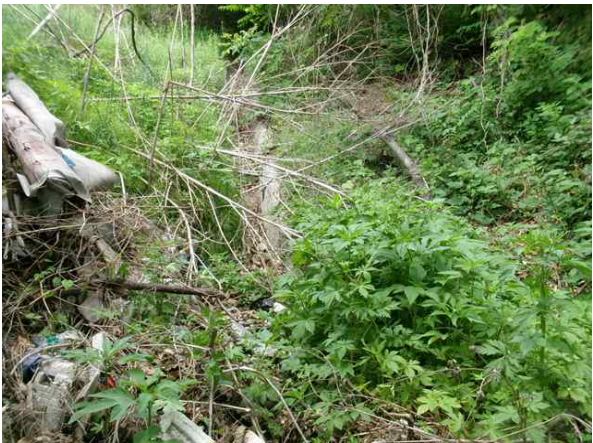
| 손상현황 | • S1 배수구 막힘 (1EA) | 손상현황 | • A1 배수로 막힘 (L=6.00m 1EA) |
| 원 인 | • 공용기간 증가 등 | 원 인 | • 사면부 이물질 유입 등 |

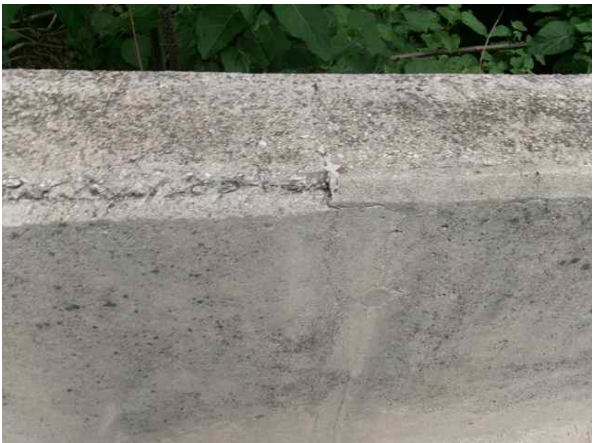
| 손상현황 | • S2 균열(0.3mm미만)(L=8.30m × 6EA) | 손상현황 | • S2 균열(0.3mm이상)(L=0.30m × 1EA) |
| 원 인 | • 건조수축, 거푸집 조기탈거 등 | 원 인 | • 거푸집 조기탈거, 손상부 우수유입 등 |

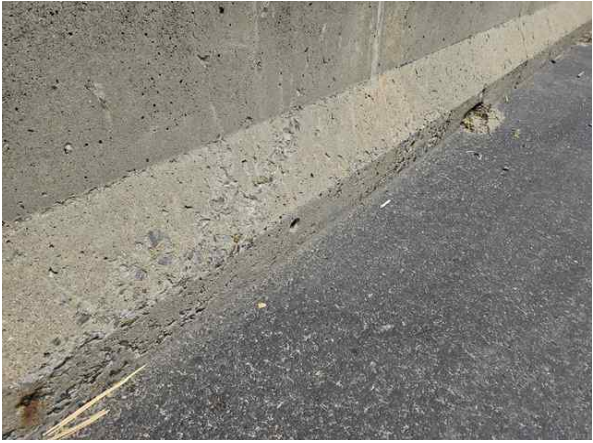
| 손상현황 | • S2 철근노출(0.1×0.3 × 1EA) | 손상현황 | • S4 박리(0.4×6.0 × 1EA) |
| 원 인 | • 시공미흡, 다짐불량, 손상부 우수유입 등 | 원 인 | • 다짐불량, 손상부 우수유입, 열화 등 |
