## 3. 호평IC교(상)

### 3. 호평IC교(상)

#### 3.1 시설물의 개요

본 시설물은 경기도 남양주시 호평동 산45-6에 위치한 교량으로 2007년 6월 25일에 준공되어 약 16년이 경과한 시설물로 총 연장 125.0m, 폭 15.1~18.2m의 2~3차로로 시공되어 있다.

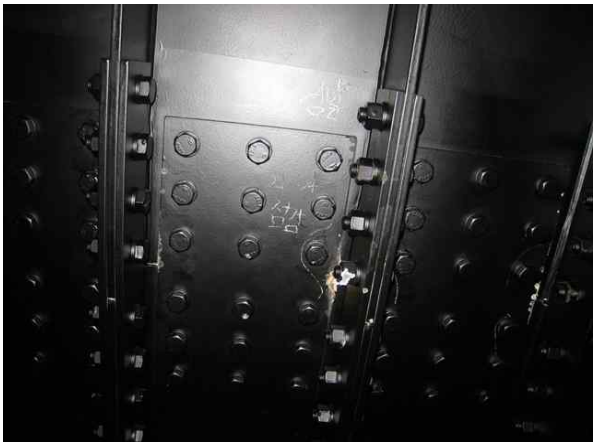
| 손상현황 | • S1 거더내부 누수흔적(0.2×2.4 ×3EA) | 손상현황 | • S1 거더내부 부식(0.2×0.2) |
| 원 인 | • 우수유입, 바닥판하면 양생 내부수 유입 등 | 원 인 | • 신축이음 하부 누수 |

| 조치방안 | • 주의관찰 | 조치방안 | • 신축이음과 연계 보수(재도장) |

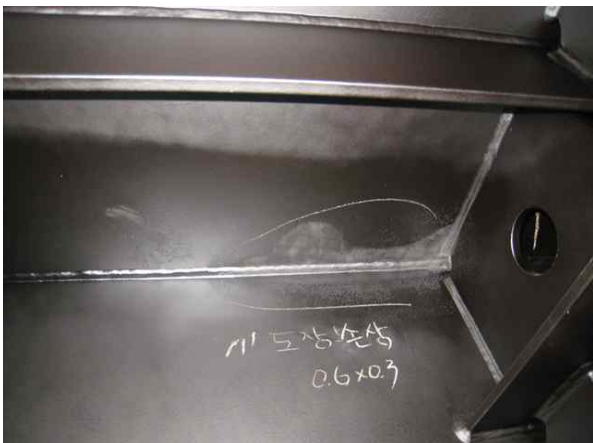
| 손상현황 | • S2 거더내부 도장손상(0.6×0.3) | 손상현황 | • S2 거더내부 도장불량(0.3×0.3) |
| 원 인 | • 전처리 불량, 공용연수 경과 등 | 원 인 | • 시공미흡 등 |

| 조치방안 | • 재도장 | 조치방안 | • 재도장 |

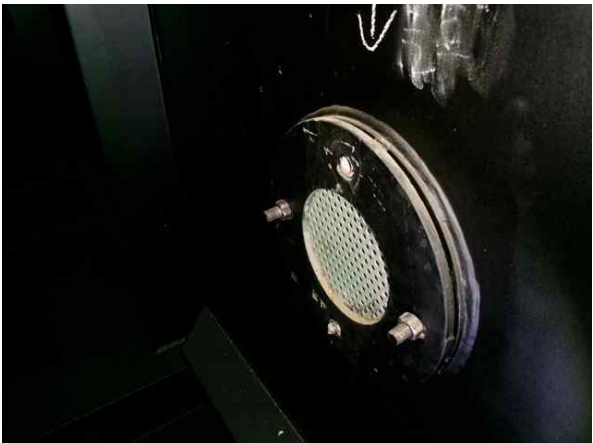
| 손상현황 | • S2 거더내부 환기구 볼트 체결불량(2EA) | 손상현황 | • S2 거더내부 환기구 볼트 탈락(1EA) |
| 원 인 | • 시공미흡 등 | 원 인 | • 시공미흡 등 |

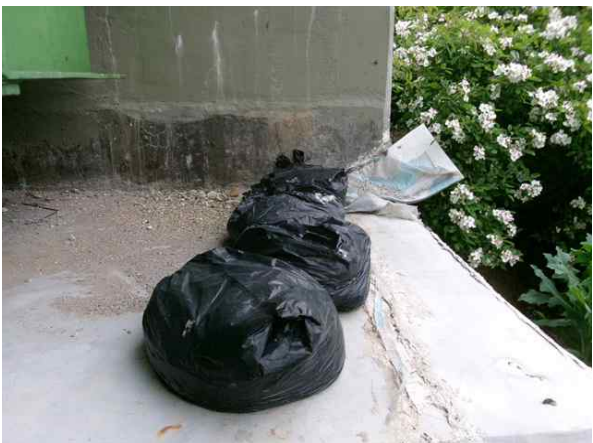
| 손상현황 | • A2 누수흔적 (2.0×2.0) | 손상현황 | • A2 폐기물 퇴적 (1.4×1.5) |
| 원 인 | • 신축이음 하부 누수 등 | 원 인 | • 공용기간 증가 등 |

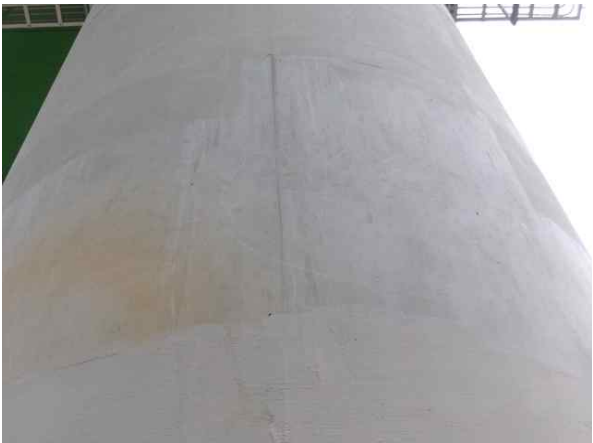
| 손상현황 | • P1 균열 (0.3mm미만) (L=1.00m) | 손상현황 | • P1 망상균열 (3.0×1.0) |
| 원 인 | • 건조수축, 거푸집 조기탈거 등 | 원 인 | • 건조수축, 거푸집 조기탈거 등 |

- 교각 기둥부에 발생한 균열(0.3mm미만), 망상균열은 건조수축, 온도변화, 거푸집 조기탈거 등의 복합적인 원인에 의한 비구조적 소수의 미세균열로서 표면보수를 실시하여 내구성 확보가 바람직할 것으로 판단된다.

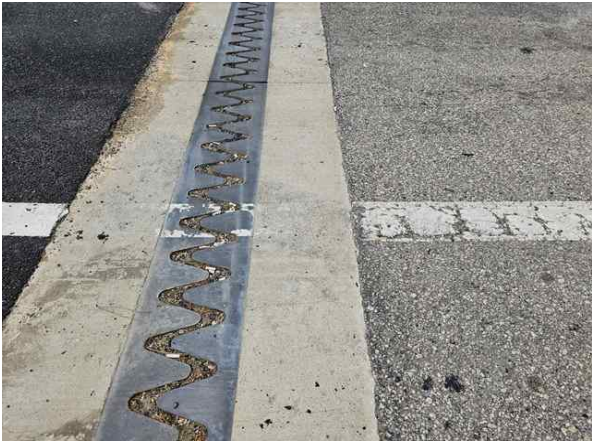
| 손상현황 | • A1 후타재 균열(0.3mm미만) (L=5.25m) | 손상현황 | • A1 후타재 균열(0.3mm미만) (L=6.65m) |
| 원 인 | • 건조수축, 공용기간 증가 등 | 원 인 | • 건조수축, 공용기간 증가 등 |

| 조치방안 | • 표면처리 | 조치방안 | • 표면처리 |

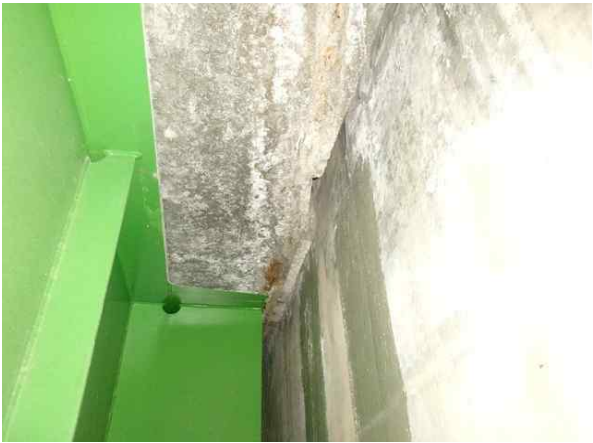
| 손상현황 | • A1 신축이음 하부 누수(L=10.0m) | 손상현황 | • A1 신축이음 하부 누수(L=10.0m) |
| 원 인 | • 공용기간 증가, 고무재 열화, 토사퇴적 등 | 원 인 | • 공용기간 증가, 고무재 열화, 토사퇴적 등 |

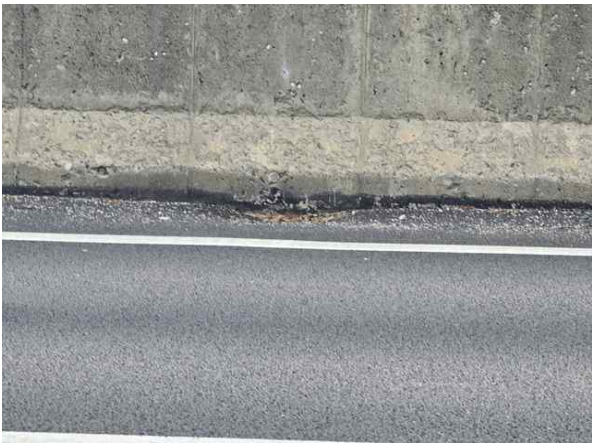
| 손상현황 | • S1 배수구 막힘(4EA) | 손상현황 | • S2 배수구 막힘(4EA) |
| 원 인 | • 공용기간 증가 등 | 원 인 | • 공용기간 증가 등 |

| 조치방안 | • 정비 | 조치방안 | • 정비 |

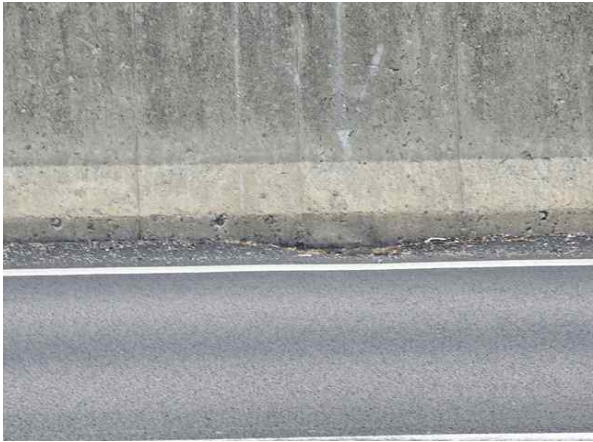
| 손상현황 | • S3 배수구 막힘(2EA) | 손상현황 | • A1 배수로 파손(L=1.00m) |
| 원 인 | • 공용기간 증가 등 | 원 인 | • 배수로 주변 토사 유실 등 |

| 조치방안 | • 정비 | 조치방안 | • 단면보수 |

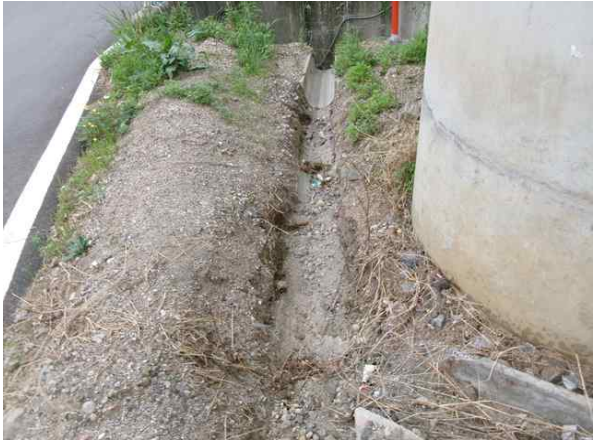
| 손상현황 | • P1 유도배수로 파손(L=3.00m) | 손상현황 | • 배수관 상태양호 |
| 원 인 | • 배수로 주변 토사 유실 등 | 원 인 | • - |

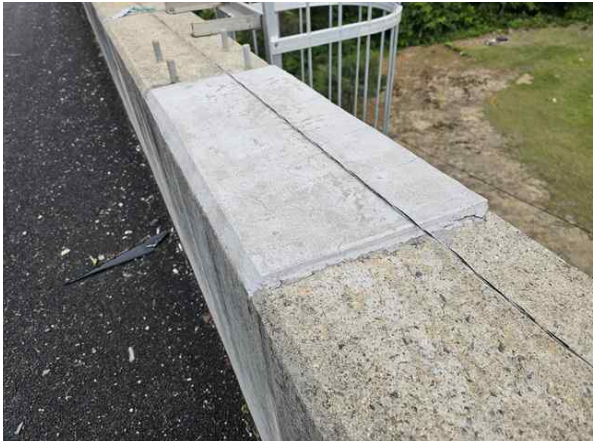
| 손상현황 | • S3 보수부 망상균열(0.4×0.7) | 손상현황 | • S3 박락 및 철근노출(0.2×1.2) |
| 원 인 | • 건조수축, 거푸집 조기탈거 등 | 원 인 | • 외부 충격, 피복 부족 등 |

| 조치방안 | • 표면처리 | 조치방안 | • 단면보수(방청) |

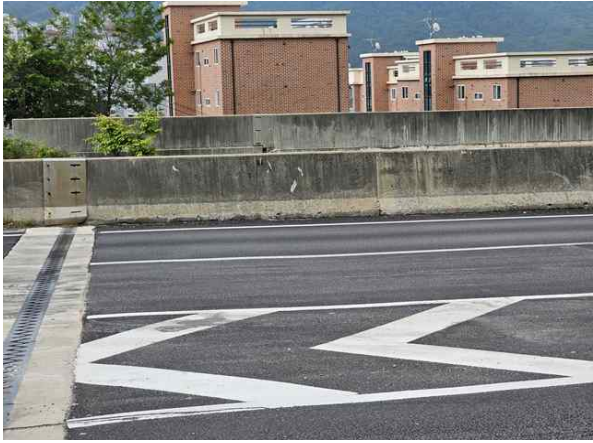
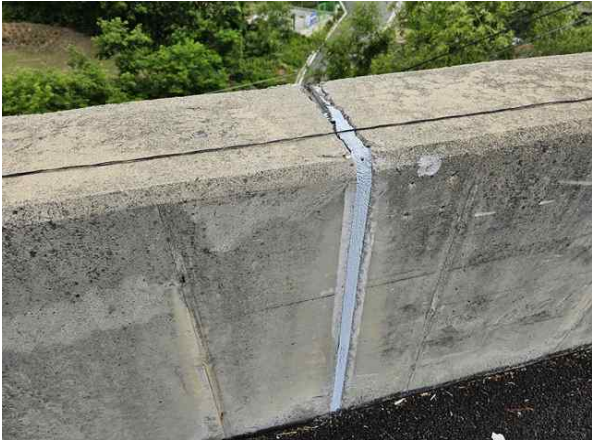
| 손상현황 | • S3 중분대 박리(0.1×1.5) | 손상현황 | • S3 실런트 열화(L=0.50m) |
| 원 인 | • 공용기간 증가, 열화 등 | 원 인 | • 공용기간 증가, 열화 등 |

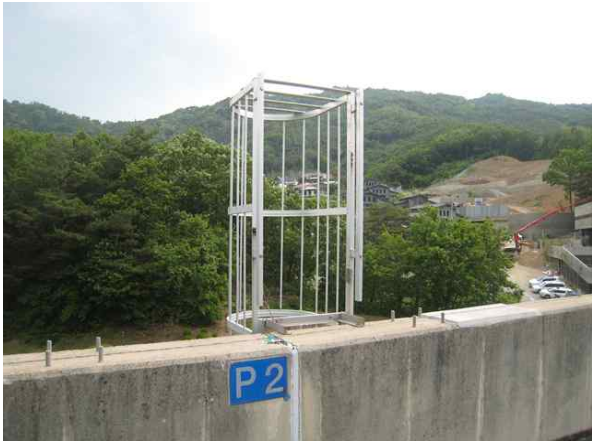
| 구분 | 정밀점검 결과 | 비고 |
|---|---|---|
| 점검시설 | <ul style="list-style-type: none"> <li>■ 교량 점검시설에서는 점검로 전반적으로 볼트 매입길이 부족, 볼트 체결 불량, 난간 탈락 등의 손상이 없는 양호한 상태로 조사되었으나, P2에서 시공 초기 외부 충격으로 인한 점검로 출입문 파손의 결함이 확인되었다.</li> </ul> | |

| 손상현황 | • P2 점검문 파손(1EA) | 손상현황 | • 점검로 상태양호 |
| 원 인 | • 외부충격 등 | 원 인 | • - |

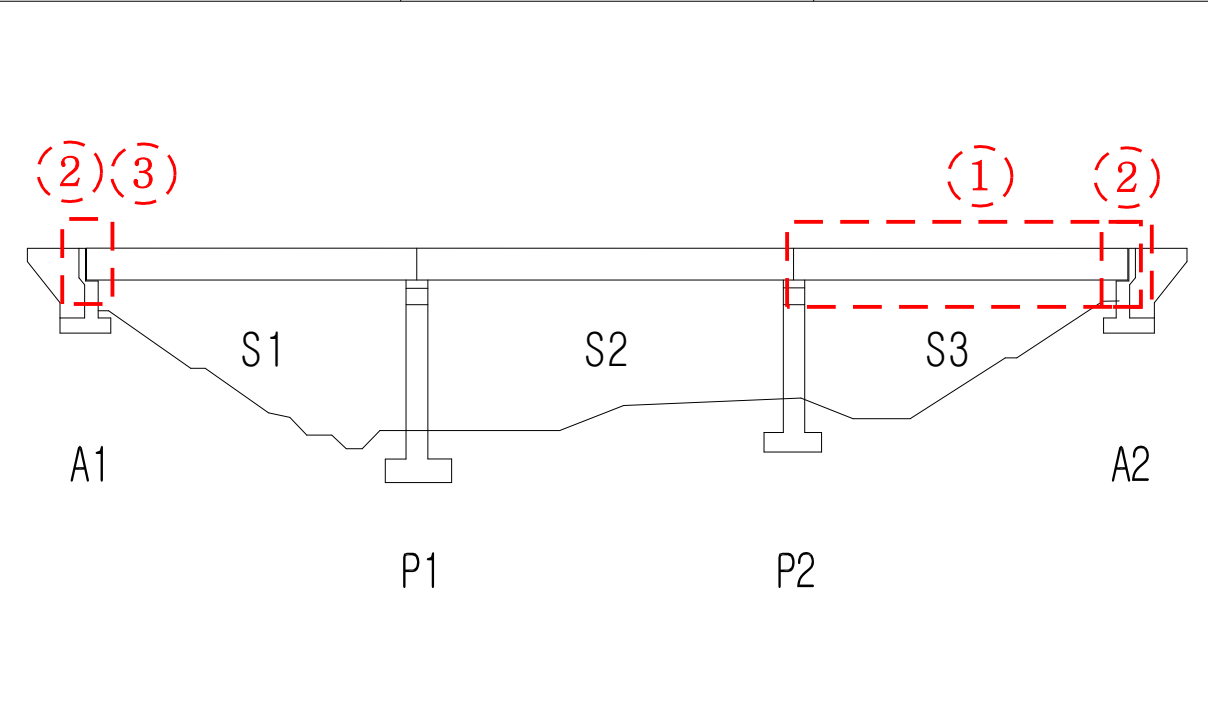
| <p>① 바닥판 철근노출, 부식 - 진전 여부확인</p> | <p>② 신축이음 하부 누수 - 인근부재 부식 등의 진전 여부확인</p> | <p>③ 신축이음 후타재 파손 - 진전 여부확인</p> |
