## 4. 호평IC교(하)

### 4.1 시설물의 개요

본 시설물은 경기도 남양주시 호평동 산45-6에 위치한 교량으로 2007년 6월 25일에 준공되어 약 16년이 경과한 시설물로 총 연장 120.0m, 폭 14.4~23.8m의 3~4차로로 시공되어 있다.

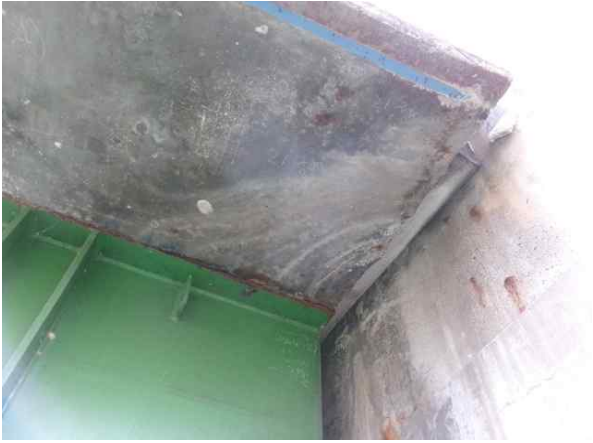
| 손상현황 | • S3 노치 미세거(L=1.00m) | 손상현황 | • S3 열화(0.8×1.0) |
| 원 인 | • 시공미흡 등 | 원 인 | • 신축이음 하부 누수, 공용기간 증가 등 |

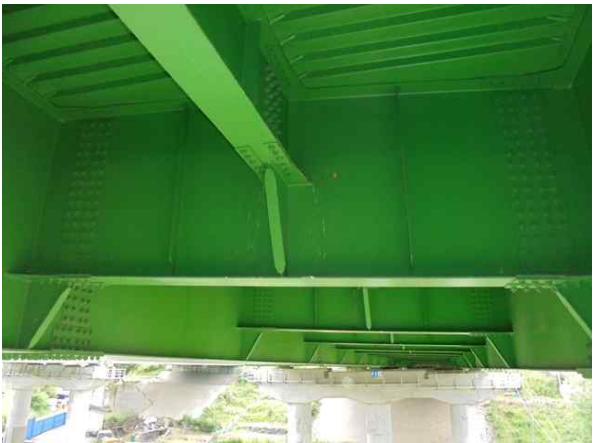
| 손상현황 | • S1 조류배설물 퇴적 (2EA) | 손상현황 | • S2 조류배설물 퇴적 (1EA) |
| 원 인 | • 공용기간 증가 | 원 인 | • 공용기간 증가 |

| 조치방안 | • 정비 | 조치방안 | • 정비 |

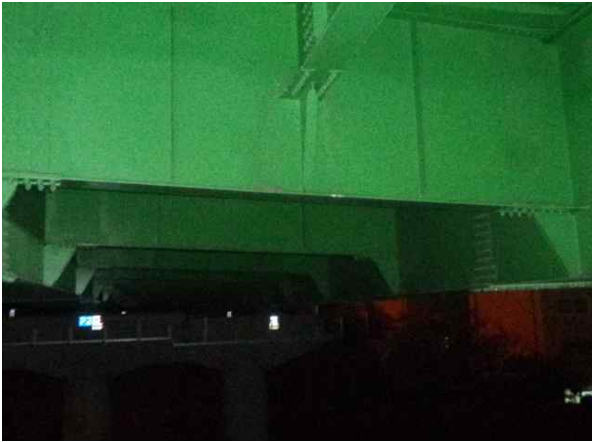
| 손상현황 | • S2 조류배설물 퇴적 (1EA) | 손상현황 | • S2 조류배설물 퇴적 (1EA) |
| 원 인 | • 공용기간 증가 | 원 인 | • 공용기간 증가 |

| 조치방안 | • 정비 | 조치방안 | • 정비 |

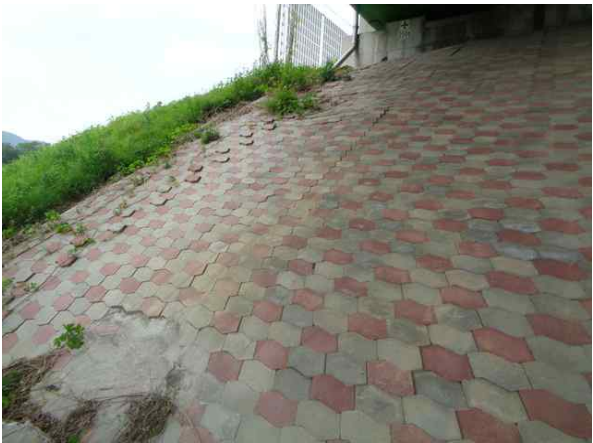
| 손상현황 | • A1 누수흔적(A=39.99㎡) | 손상현황 | • A1 법사면 침하(2.5×8.0) |
| 원 인 | • 신축이음 하부 누수 등 | 원 인 | • 법사면 우수유입 등 |

| 조치방안 | • 신축이음 보수와 연계한 표면처리 | 조치방안 | • 주의관찰 |

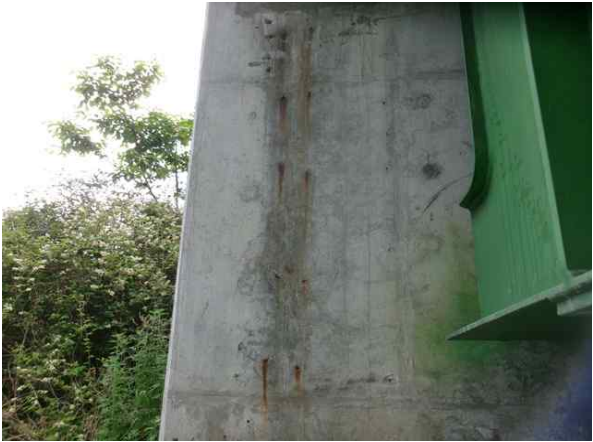
| 손상현황 | • A2 백태(0.3×0.5) | 손상현황 | • A2 잡철물 부식(10EA) |
| 원 인 | • 신축이음 하부 누수, 습기흡착 등 | 원 인 | • 신축이음 하부 누수, 습기흡착 등 |

| 조치방안 | • 신축이음 보수와 연계한 표면처리 | 조치방안 | • 주의관찰 |

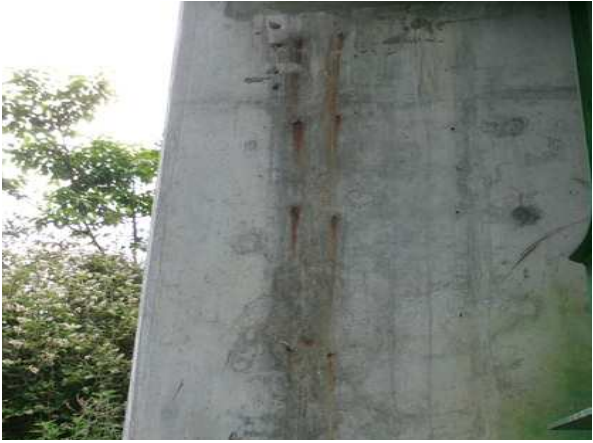
| 손상현황 | • A2 체수흔적(1.0×3.0) | 손상현황 | • A2 누수흔적(2.0×2.0) |
| 원 인 | • 신축이음 하부 누수 등 | 원 인 | • 공용기간 증가 등 |

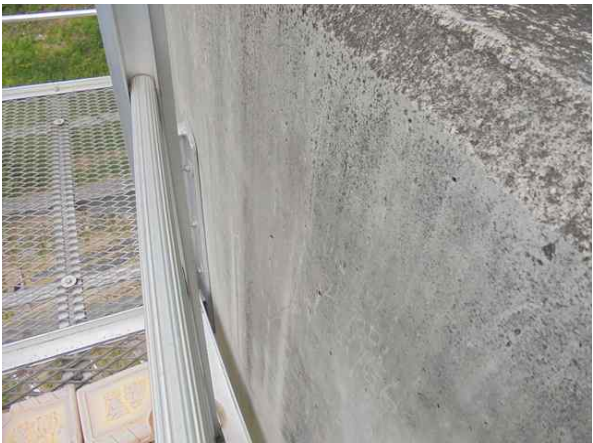
| 손상현황 | • P1 균열(0.3mm미만) (L=1.50m) | 손상현황 | • P1 균열(0.3mm미만) (L=0.60m) |
| 원 인 | • 건조수축, 거푸집 조기탈거 등 | 원 인 | • 건조수축, 거푸집 조기탈거 등 |

| 조치방안 | • 표면처리 | 조치방안 | • 표면처리 |

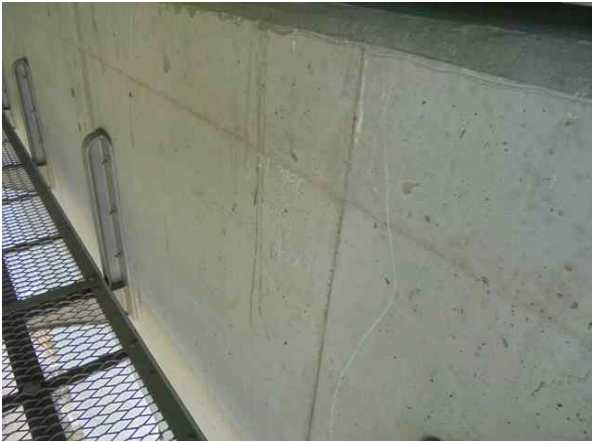
| 손상현황 | • P1 망상균열(1.0×3.5) | 손상현황 | • P1 망상균열(4.2×1.2) |
| 원 인 | • 건조수축, 거푸집 조기탈거 등 | 원 인 | • 건조수축, 거푸집 조기탈거 등 |

| 조치방안 | • 표면처리 | 조치방안 | • 표면처리 |

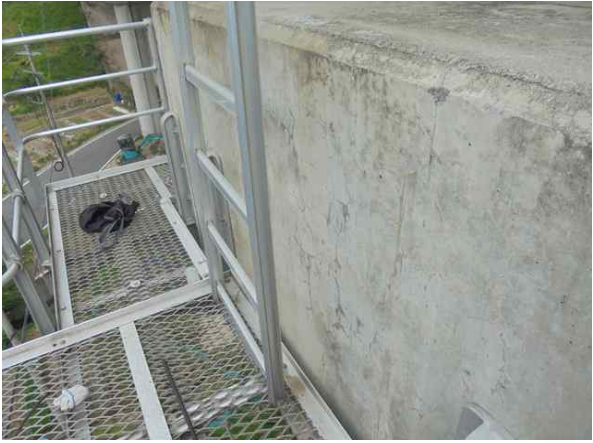
| 손상현황 | • P2 균열(0.3mm미만) (L=0.20m ×4EA) | 손상현황 | • P2 망상균열(1.5×2.4) |
| 원 인 | • 건조수축, 거푸집 조기탈거 등 | 원 인 | • 건조수축, 거푸집 조기탈거 등 |

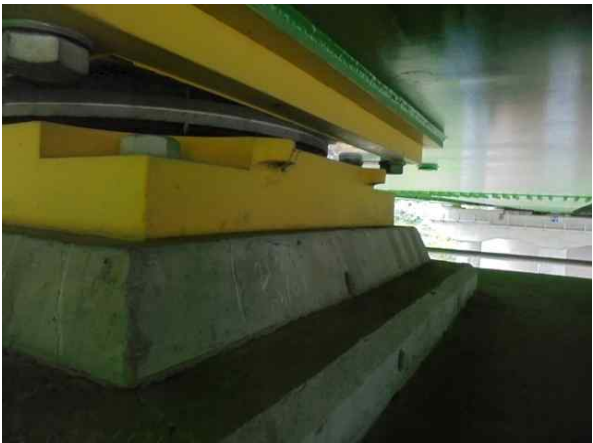
| 손상현황 | • P1 받침몰탈 균열(0.3mm미만)(L=0.10m) | 손상현황 | • P1 받침몰탈 균열(0.3mm이상)(L=0.10m) |
| 원 인 | • 건조수축, 거푸집 조기탈거 등 | 원 인 | • 건조수축, 거푸집 조기탈거 등 |

| 조치방안 | • 표면처리 | 조치방안 | • 주입보수 |

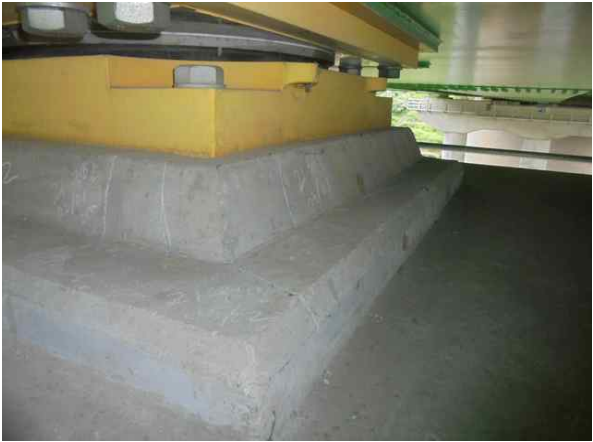
| 손상현황 | • P1 받침콘크리트 균열(0.3mm미만)(L=0.10m) | 손상현황 | • P1 받침콘크리트 균열(0.3mm이상)(L=0.10m) |
| 원 인 | • 건조수축, 거푸집 조기탈거 등 | 원 인 | • 건조수축, 거푸집 조기탈거 등 |

| 조치방안 | • 표면처리 | 조치방안 | • 주입보수 |

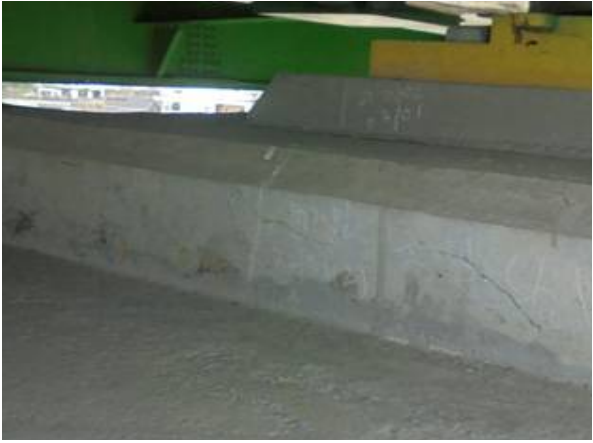
| 손상현황 | • P2 받침몰탈 균열(0.3mm이상)(L=0.10m) | 손상현황 | • P2 받침콘크리트 균열(0.3mm이상)(L=0.10m) |
| 원 인 | • 건조수축, 거푸집 조기탈거 등 | 원 인 | • 건조수축, 거푸집 조기탈거 등 |

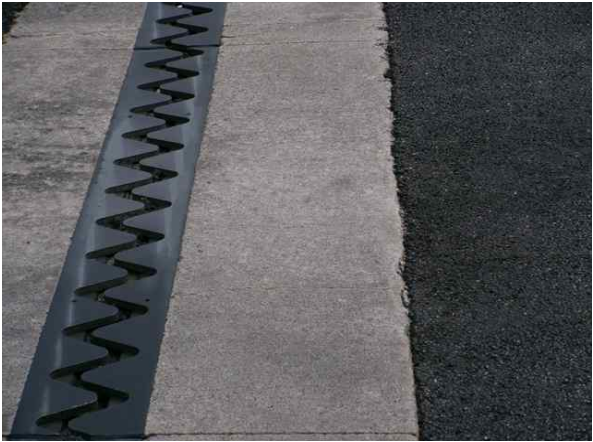
| 손상현황 | • A1 후타재 균열(0.3mm미만) (L=6.40m) | 손상현황 | • A2 후타재 균열(0.3mm미만) (L=3.60m) |
| 원 인 | • 건조수축, 공용기간 증가 등 | 원 인 | • 건조수축, 공용기간 증가 등 |

| 조치방안 | • 표면처리 | 조치방안 | • 표면처리 |

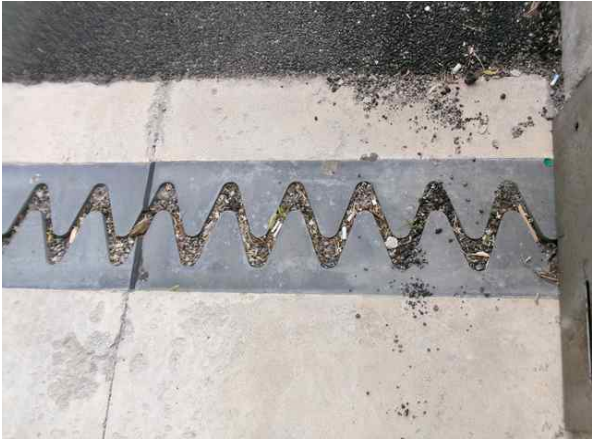
| 손상현황 | • A1 후타재 망상균열(0.1×1.5) | 손상현황 | • A1, A2 유간 토사퇴적(L=14.00m) |
| 원 인 | • 건조수축, 공용기간 증가 등 | 원 인 | • 공용기간 증가 등 |

| 조치방안 | • 표면처리 | 조치방안 | • 정비 |

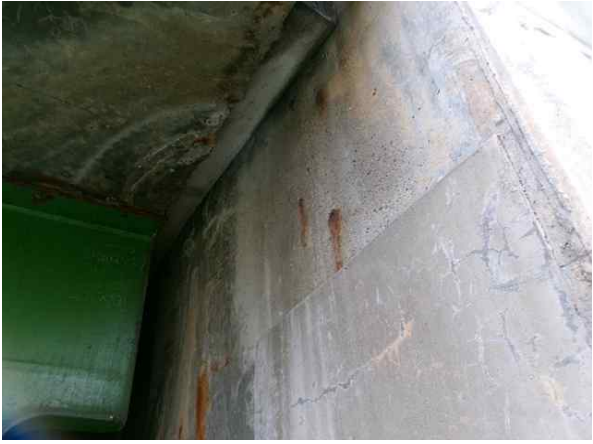
| 손상현황 | • A2 신축이음 하부 누수(L=4.50m) | 손상현황 | • A2 신축이음 하부 누수(L=3.0m) |
| 원 인 | • 공용기간 증가, 고무재 열화, 토사퇴적 등 | 원 인 | • 공용기간 증가, 고무재 열화, 토사퇴적 등 |

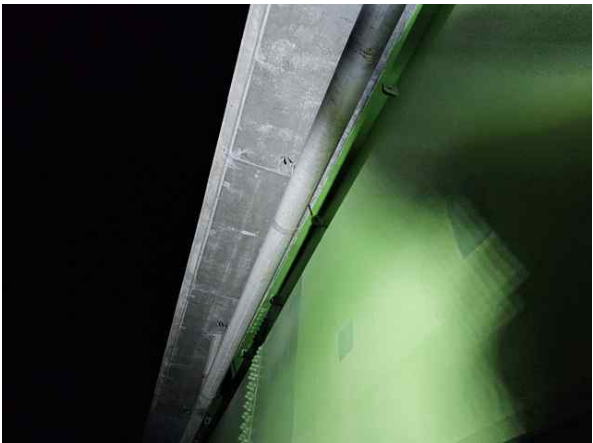
| 손상현황 | • S3 배수구 막힘 (2EA) | 손상현황 | • S2 배수관 지지볼트 풀림 (1EA) |
| 원 인 | • 법사면 침하 등 | 원 인 | • 시공미흡 등 |

| 조치방안 | • 주의관찰 후 조치 | 조치방안 | • 정비 |

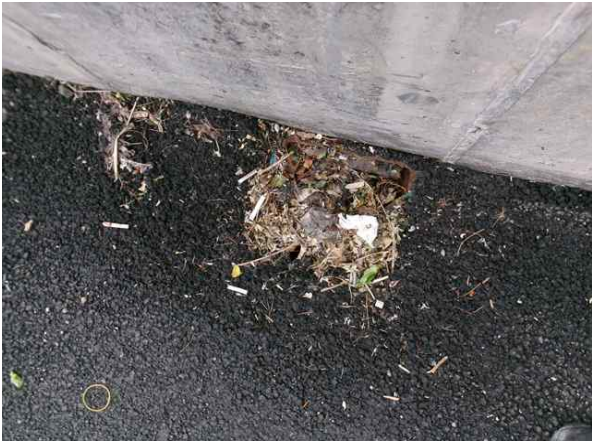
| 손상현황 | • S2 배수구 그레이팅 파손 (1EA) | 손상현황 | • S3 배수구 막힘 (2EA) |
| 원 인 | • 시공미흡 등 | 원 인 | • 공용기간 증가 등 |

| 조치방안 | • 그레이팅 재설치 | 조치방안 | • 정비 |

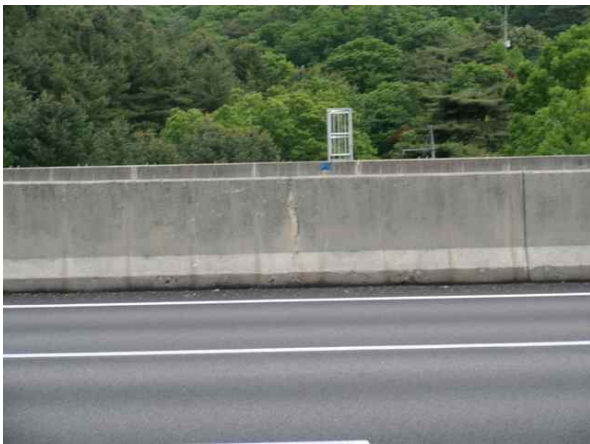
| 손상현황 | • S1 균열(0.5mm이상) (L=2.5m) |
| 원 인 | • 건조수축, 거푸집 조기탈거, 온도변화 등 |

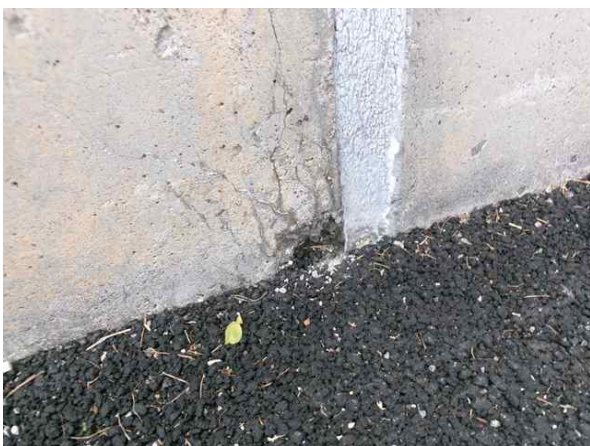
| 손상현황 | • S1 파손(0.1×0.1) |
| 원 인 | • 외부충격 등 |

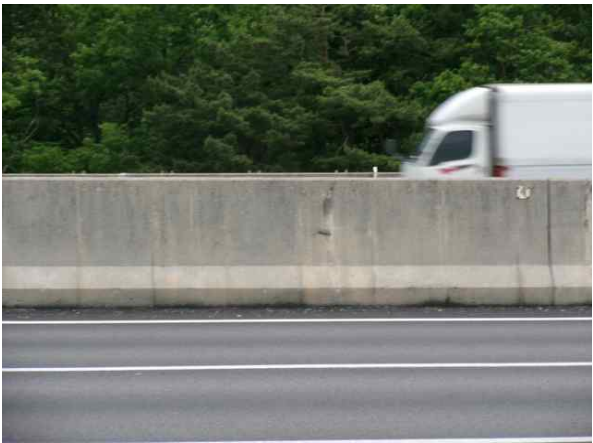
| 손상현황 | • S1 델리네이트 파손(1EA) | 손상현황 | • S2 철근노출(0.2×0.2) |
| 원 인 | • 외부충격 등 | 원 인 | • 다짐불량, 피복부족 등 |

| 조치방안 | • 정비 | 조치방안 | • 단면보수(방청) |

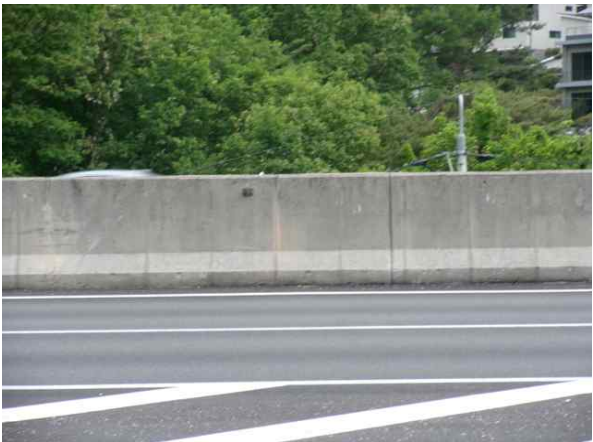
| 손상현황 | • S3 균열(0.3mm이상) (L=3.80m ×2EA) | 손상현황 | • S3 보수부 균열(0.3mm이상) (L=1.80m) |
| 원 인 | • 건조수축, 거푸집 조기탈거, 온도변화 등 | 원 인 | • 건조수축, 거푸집 조기탈거 등 |

| 조치방안 | • 주입보수 | 조치방안 | • 주입보수 |

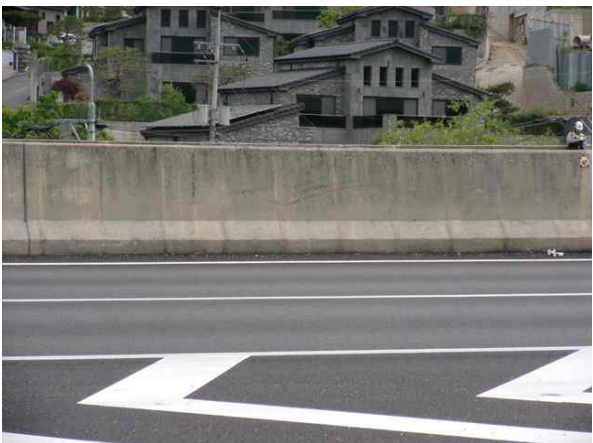
| 손상현황 | • S3 박리(0.1×0.1 ×2EA) | 손상현황 | • S3 굽힘(0.2×0.1) |
| 원 인 | • 공용기간 증가, 열화 등 | 원 인 | • 외부충격 등 |

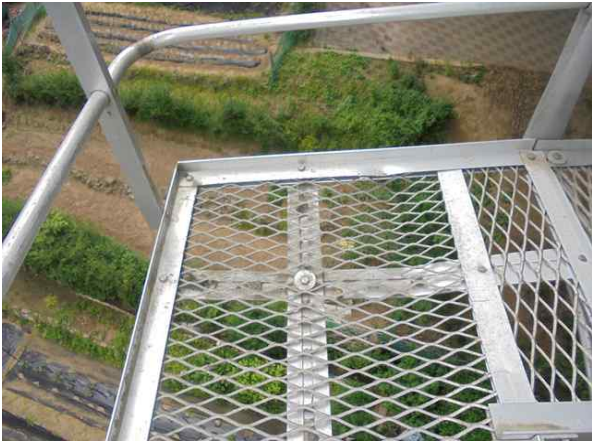
| 손상현황 | • P2 점검로 변형 (L=2.0m) | 손상현황 | • P2 점검로 변형 (L=2.0m) |
| 원 인 | • 외부충격, 과적하중 등 | 원 인 | • 외부충격, 과적하중 등 |

| 조치방안 | • 점검로 재설치 | 조치방안 | • 점검로 재설치 |
