귀사와 계약 체결한 『국도46호선 사능1교(상) 등 5개소 정밀안전점검용역』을 성실히 수행하고 그 결과를 본 교량 정밀안전점검 보고서에 수록하여 부속자료와 함께 제출합니다.

# 사능1교(상) 정밀안전점검 결과표

## 사능1교(상) 정밀안전점검 요약표

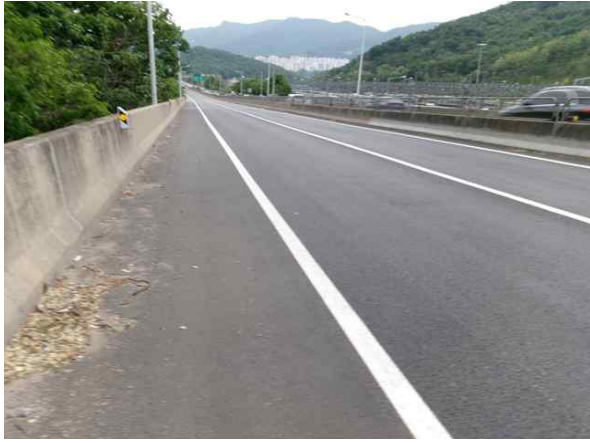
교면포장 전경

- 교면포장의 현장조사 결과, 교면포장 전면에 재포장이 실시되어 본선부 포장은 양호한 상태이나 접속도로부에서 시공미흡, 외부충격 등에 의한 포장부 공동, 포장 패임의 손상이 조사되었다. 접속도로 포장부 공동의 경우 공동부 우수유입으로 인한 내부 토사유실 등의 추가 손상 방지 등을 위한 아스콘 팻칭 등의 보수를 실시하는 것이 바람직하고, 접속도로 포장 패임의 손상은 공용중 중차량에 의한 추가 파손 등의 손상을 방지 및 내구성 확보 차원의 아스콘 팻칭 등의 보수가 필요할 것으로 사료된다.
- 조사된 토사퇴적의 경우 우천시 우수 및 토사유입으로 인한 배수구 막힘 손상의 영향으로 판단되며, 구배불량에 의한 손상은 아닌 것으로 확인되었다. 본 손상은 시설물의 원활한 배수를 위하여 배수시설의 배수구 막힘 손상과 연계한 정비 등의 보수를 실시하는 것이 바람직하다.

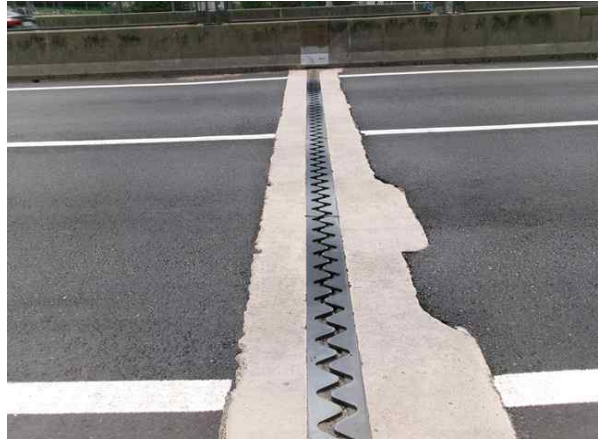
신축이음 전경

- 조사된 신축이음 하부 누수의 경우 공용기간 증가로 신축이음 고무재 열화 및 손상, 유간부 토사퇴적 등에 의한 손상으로 구조적인 손상은 아니나 지속적인 점검을 통한 유지관리 후 신축이음 하부 누수로 인한 교량받침 부식, 바닥판하면, 거더 손상부의 우수유입으로 인한 철근 부식 등의 2차손상 등은 방지하고 내구성 확보 차원의 누수방지 신축이음으로 교체 등의 적절한 보수를 실시하는 것이 바람직하다.
- 조사된 유간 토사퇴적, 차수판 볼트 풀림, 탈락, 차수판 파손의 경우 공용기간 증가, 차량통행 윤하중, 외부충격 등에 의한 손상으로 판단되며, 유간 토사퇴적의 경우 신축이음장치의 원활한 기능을 위하여 주기적인 정비 등의 조치를 실시하고, 차수판 볼트 풀림, 탈락, 차수판 파손 등의 손상은 주기적인 점검을 통한 손상의 진전여부를 확인하는 유지관리가 필요하다.
- 신축이음 유간을 검토한 결과, 온도변화에 따른 수축, 신장시 모든 신축이음에서 여유량을 확보하고 있는 것으로 평가되었다.

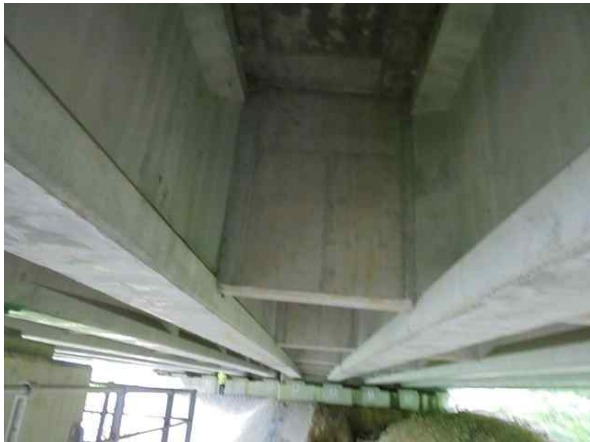
거더 전경

- 거더에 발생한 균열(0.3mm미만), 망상균열의 경우 건조수축 및 거푸집 조기 탈거 등에 의한 손상으로 시설물에 영향을 미치는 구조적인 손상은 아닌 것으로 판단되며, 내구성 확보 차원의 표면처리, 주입보수 등의 보수를 실시하는 것이 바람직하다.
- 조사된 백태, 균열부 백태의 경우 습기흡착 및 균열부 습기흡착 등으로 인한 손상으로 시설물에 영향을 미치는 구조적인 손상은 아닌 것으로 판단되며, 내구성 확보 차원의 표면처리 등의 보수를 실시하는 것이 바람직하다.
- 조사된 박리, 박락, 재료분리, 파손의 경우 시공초기 다짐미흡, 마감미흡, 외부충격 등에 의한 손상으로 시설물에 영향을 미치는 구조적인 손상은 아닌 것으로 판단되나 외부에서의 지속적인 우수유입 등으로 인한 손상의 진전 방지 및 내구성 확보 차원의 단면보수 등의 보수를 실시하는 것이 바람직하다.
- 조사된 철근부식의 경우 균열 및 단면손상부 우수유입, 습기흡착 등에 의한 손상으로 시설물

에 영향을 미치는 구조적인 손상은 아닌 것으로 판단되며, 지속적인 우수유입 등으로 인한 손상의 진전 방지 및 내구성 확보를 위한 단면보수(방청) 등의 보수를 실시하는 것이 바람직하다.

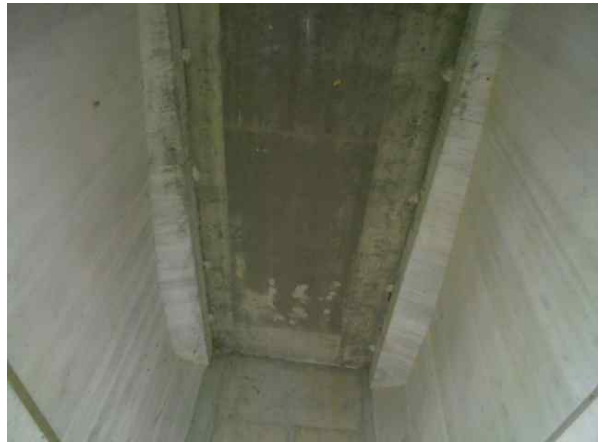
바닥판하면 전경

- 바닥판하면에서 조사된 균열 및 재균열(0.3mm미만), 균열(0.3mm이상), 망상균열의 경우 건조수축 및 거푸집 조기 탈거 등에 의한 손상으로 시설물에 영향을 미치는 구조적인 손상은 아닌 것으로 판단되며, 내구성 확보 차원의 표면처리, 주입보수 등의 보수를 실시하는 것이 바람직하다.
- 조사된 백태, 균열부 백태의 경우 습기흡착 및 균열부 습기흡착 등으로 인한 손상으로 시설물에 영향을 미치는 구조적인 손상은 아닌 것으로 판단되며, 내구성 확보 차원의 표면처리 등의 보수를 실시하는 것이 바람직하다.
- 조사된 박리, 박락, 재료분리, 파손, 박락 및 철근노출의 경우 시공초기 다짐미흡, 마감미흡, 지속적인 균열부 우수유입, 외부충격 등에 의한 손상으로 시설물에 영향을 미치는 구조적인 손상은 아닌 것으로 판단되나 외부에서의 지속적인 우수유입 등으로 인한 손상의 진전 방지 및 내구성 확보 차원의 단면보수, 단면보수(방청) 등의 보수를 실시하는 것이 바람직하다.
- 조사된 누수흔적/노치미시공, 잡철물 부식의 경우 시공미흡 등에 의한 손상으로 시설물에 영향을 미치는 구조적인 손상은 아닌 것으로 판단되며, 주기적인 점검을 통한 손상의 진전여부를 확인하고 추후 지속적인 우수유입으로 인한 균열, 파손, 박락 등의 손상의 진전 및 2차 손상의 발생의 징후 발생시 내구성 확보 차원의 유도배수시설 설치 등의 보수를 실시하는 것이 바람직하다.

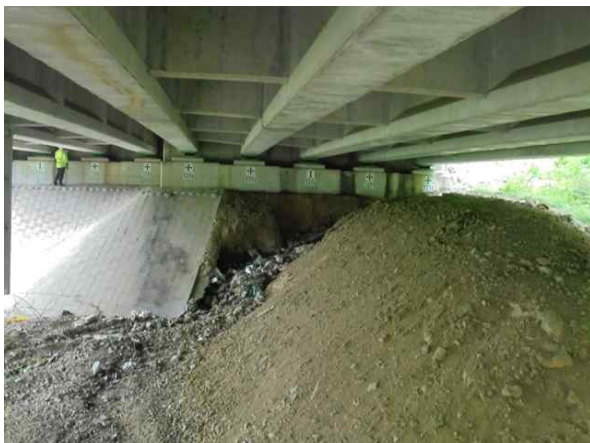
교대 전경

- 교대에서 조사된 균열(0.3mm미만), 균열(0.3mm이상), 망상균열의 경우 건조수축 및 거푸집 조기 탈거 등에 의한 손상으로 시설물에 영향을 미치는 구조적인 손상은 아닌 것으로 판단되며, 내구성 확보 차원의 표면처리, 주입보수 등의 보수를 실시하는 것이 바람직하다.
- 조사된 백태의 경우 습기흡착 등으로 인한 손상으로 시설물에 영향을 미치는 구조적인 손상은 아닌 것으로 판단되며, 내구성 확보 차원의 표면처리 등의 보수를 실시하는 것이 바람직하다.
- 조사된 박리, 파손의 경우 시공초기 다짐미흡, 거푸집 조기 탈거, 마감미흡, 외부충격 등에 의한 손상으로 시설물에 영향을 미치는 구조적인 손상은 아닌 것으로 판단되나 손상의 진전 방지 및 내구성 확보 차원의 단면보수 등의 보수를 실시하는 것이 바람직하다.
- 조사된 누수흔적, 체수흔적, 토사유실, 잡철물 부식의 경우 신축이음 하부 누수, 교대 인근 사면부 배수시설 월류, 마감불량 등에 의한 손상으로 시설물에 영향을 미치는 구조적인 손상은 아닌 것으로 판단되며, 법면 토사유실은 주기적인 점검을 통한 손상의 진전여부를 확인하고 추후 지속적인 우수유입으로 인한 추가 유실로 손상의 진전시 유도 배수로 설치 등의 적절한 보수를 실시하는 것이 바람직하고, 누수흔적, 체수흔적의 경우 신축이음 손상인 신축이음 하부 누수에 대한 보수와 연계하여 주의관찰 후 표면처리 등의 보수를 실시하는 것이 필요하다고 사료된다.

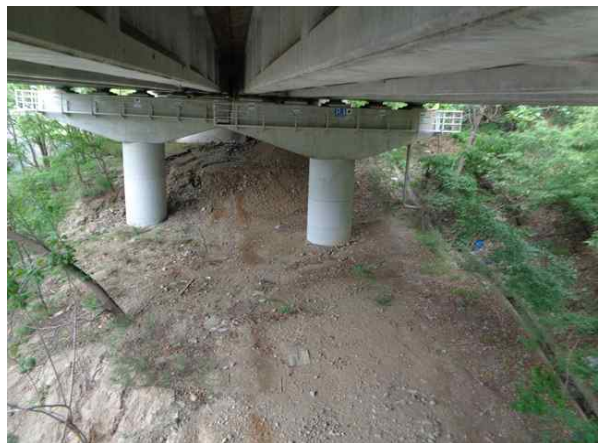
교각 전경

- 교각에서 조사된 균열(0.3mm미만), 균열(0.3mm이상), 망상균열(0.1~0.3mm미만)의 경우 건조수축 및 거푸집 조기 탈거 등에 의한 손상으로 시설물에 영향을 미치는 구조적인 손상은 아닌 것으로 판단되며, 내구성 확보 차원의 표면처리, 주입보수 등의 보수를 실시하는 것이 바람직하다.

- 조사된 망상균열(0.3~1.0mm미만)의 경우 시공초기 다짐불량, 건조수축 및 거푸집 조기 탈거, 단면변화부 응력집중 등에 의한 손상으로 시설물에 영향을 미치는 구조적인 손상은 아닌 것으로 판단되나 내구성 확보 차원의 표면처리, 주입보수 등의 보수를 실시하고 보수부에 대한 재손상 발생여부를 파악하는 유지관리를 실시하는 것이 바람직하다.

- 조사된 백태의 경우 습기흡착 등에 의한 손상으로 시설물에 영향을 미치는 구조적인 손상은 아닌 것으로 판단되며, 내구성 확보 차원의 표면처리 등의 보수를 실시하는 것이 바람직하다.
- 조사된 박리, 들뜸, 파손, 균열, 철근부식의 경우 시공초기 다짐미흡, 단면변화부 응력집중, 거푸집 조기 탈거, 외부충격, 손상부 우수유입 등에 의한 손상으로 시설물에 영향을 미치는 구조적인 손상은 아닌 것으로 판단되나 손상의 진전 방지 및 내구성 확보 차원의 단면보수, 단면보수(방청) 등의 보수를 실시하는 것이 바람직하다.

- 조사된 누수흔적, 열화, 잡철물 부식, 철물노출의 경우 신축이음 하부 누수, 공용중 열화, 시공초기 마감미흡, 습기흡착에 의한 손상으로 시설물에 영향을 미치는 구조적인 손상은 아닌 것으로 판단되며, 누수흔적, 열화 의 경우 신축이음 손상인 신축이음 하부 누수에 대한 보수와 연계하여 주의관찰 후 표면처리 등의 보수를 실시하는 것이 필요하다고 잡철물 부식, 철물노출의 경우 주기적인 점검을 통한 현상유지 파악 등의 관리가 필요할 것으로 사료된다.

- 조사된 철근부식의 경우 신축이음 하부 누수, 손상부의 외부 우수유입 등에 의한 손상으로 시설물에 영향을 미치는 구조적인 손상은 아닌 것으로 판단되며, 손상의 진전 방지 및 내구성 확보 차원의 단면보수, 단면보수(방청) 등의 보수를 실시하는 것이 바람직하다.
- 조사된 폐콘크리트 퇴적의 경우 시공초기 정리미흡, 바닥판하면 단부 파손 등에 의한 손상으로 정비 등의 보수를 실시하는 것이 바람직하다.
