# 1. 사능1교(상)

## 1.1 시설물의 개요

본 시설물은 경기도 남양주시 평내동에 위치한 교량으로 2007년 6월 25일에 준공되어 약 16년이 경과한 시설물로 총 연장 120.0m, 폭 10.5m의 2차로로 시공되어 있다.

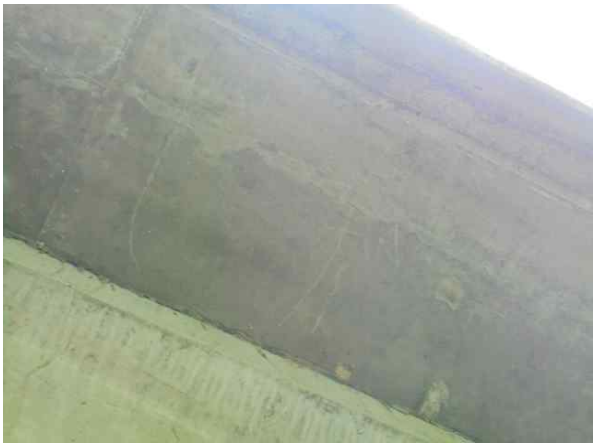
| 손상현황 | • S1 균열(0.3mm미만) (L=4.10m ×8EA) | 손상현황 | • S3 균열(0.3mm이상) (L=0.40m ×1EA) |
| 원 인 | • 건조수축, 거푸집 조기탈거 등 | 원 인 | • 건조수축, 거푸집 조기탈거 등 |

| 조치방안 | • 표면처리 | 조치방안 | • 주입보수 |

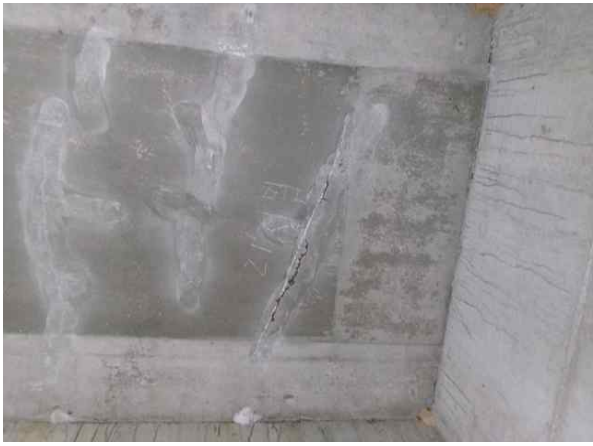
| 손상현황 | • S3 재균열(0.3mm미만) (L=1.40m ×2EA) | 손상현황 | • S2 균열부 백태(0.1×0.4 ×1EA) |
| 원 인 | • 건조수축 등 | 원 인 | • 균열부 습기흡착 등 |

| 조치방안 | • 표면처리 | 조치방안 | • 표면처리 |

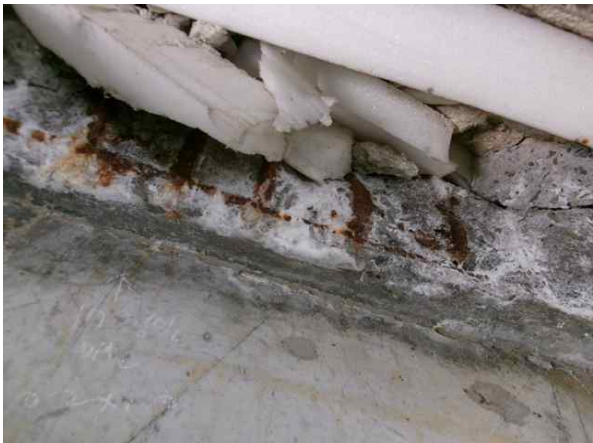
| 손상현황 | • S2 박락 및 철근노출(0.4×1.3 ×1EA) | 손상현황 | • S1 누수흔적/노치미시공(L=30.00m, 1EA) |
| 원 인 | • 시공미흡, 다짐불량, 손상부 우수유입 등 | 원 인 | • 시공미흡 등 |

| 조치방안 | • 단면보수(방청) | 조치방안 | • 물끊기흙 시공 |

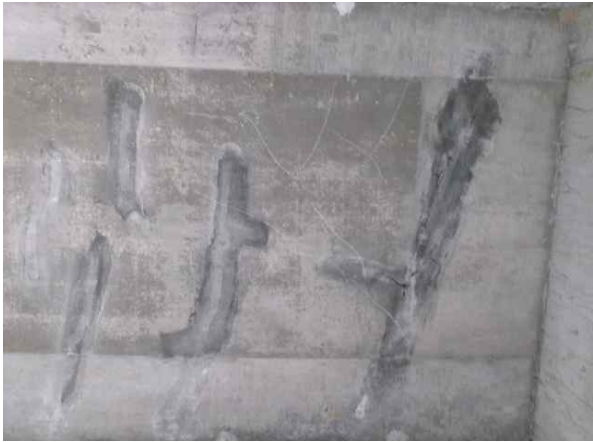
| 손상현황 | • S3 망상균열(1.0×1.2 ×1EA) | 손상현황 | • S3 박리(0.2×0.6 ×1EA) |
| 원 인 | • 건조수축, 거푸집 조기탈거 등 | 원 인 | • 다짐불량, 손상부 우수유입 등 |

| 조치방안 | • 표면처리 | 조치방안 | • 단면보수 |

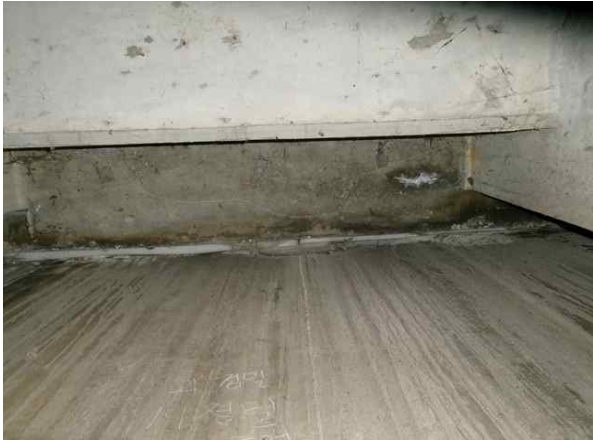
| 손상현황 | • S1 재료분리(0.2×1.0 ×1EA) | 손상현황 | • S3 파손(0.2×1.3 ×1EA) |
| 원 인 | • 다짐불량 등 | 원 인 | • 외부충격 등 |

| 조치방안 | • 단면보수 | 조치방안 | • 단면보수 |

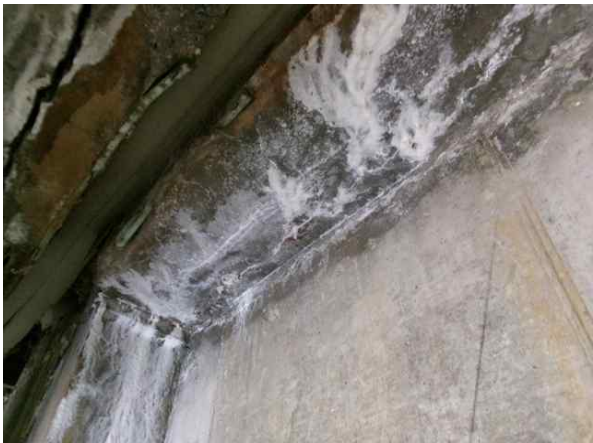
| 손상현황 | • S3 백태(0.2×1.5 ×1EA) | 손상현황 | • S3 잡철물 부식(0.1×0.1 ×1EA) |
| 원 인 | • 습기흡착, 우수유입 등 | 원 인 | • 마감불량 등 |

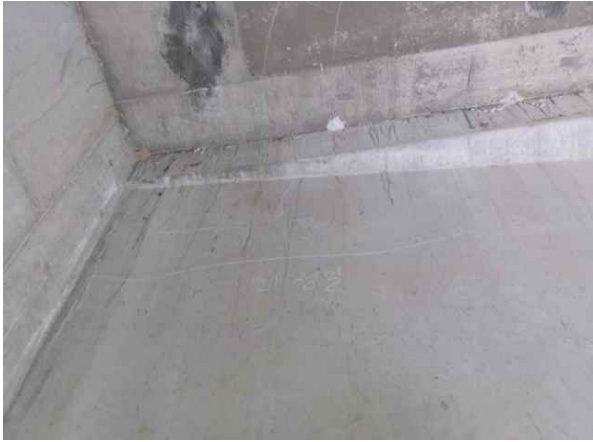
| 손상현황 | • S3 균열(0.3mm미만) (L=1.70m ×3EA) | 손상현황 | • S4 균열부 백태(0.2×0.2 ×1EA) |
| 원 인 | • 건조수축, 거푸집 조기탈거 등 | 원 인 | • 균열부 습기흡착 등 |

| 조치방안 | • 표면처리 | 조치방안 | • 표면처리 |

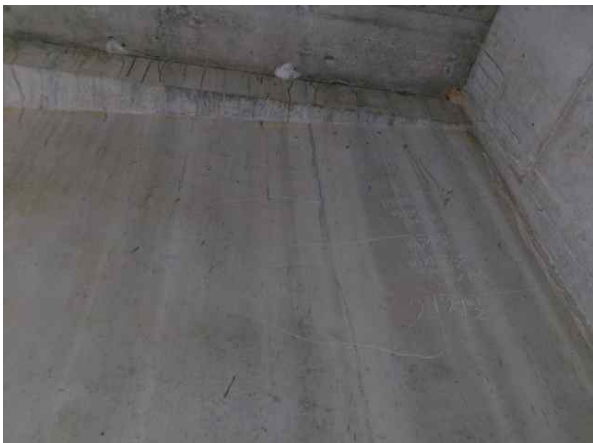
| 손상현황 | • S3 망상균열(1.0×1.0 ×1EA) | 손상현황 | • S1 백태(0.1×0.4 ×1EA) |
| 원 인 | • 건조수축, 거푸집 조기탈거 등 | 원 인 | • 습기흡착 등 |

| 조치방안 | • 표면처리 | 조치방안 | • 표면처리 |

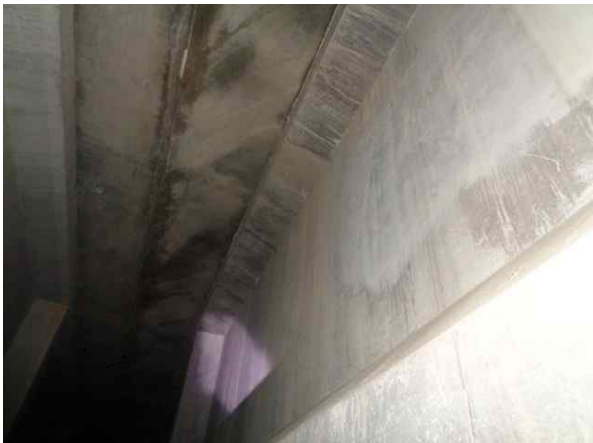
| 손상현황 | • S4 백태(30.0×0.5 ×1EA) | 손상현황 | • S2 박락(0.2×0.5 ×1EA) |
| 원 인 | • 습기흡착 등 | 원 인 | • 다짐미흡, 손상부 우수유입 등 |

| 조치방안 | • 표면처리 | 조치방안 | • 단면보수 |

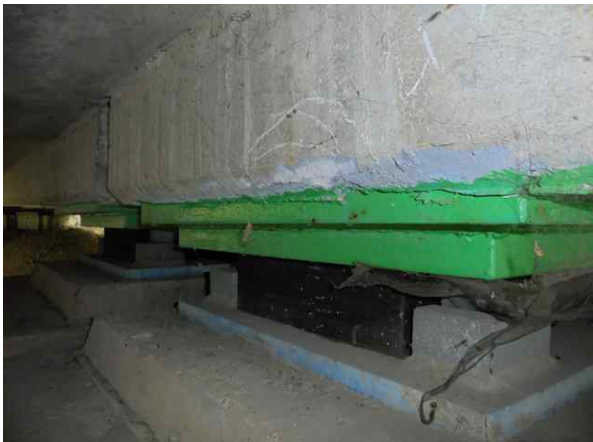
| 손상현황 | • S2 박리(0.1×0.2 ×1EA) | 손상현황 | • S4 파손(0.1×0.1×1EA) |
| 원 인 | • 다짐불량 등 | 원 인 | • 외부충격 등 |

| 조치방안 | • 단면보수 | 조치방안 | • 단면보수 |

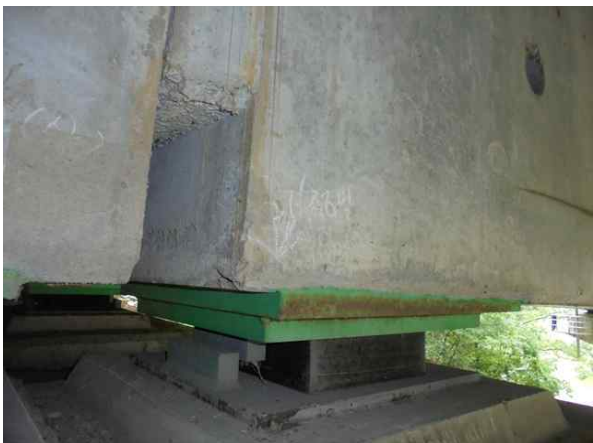
| 손상현황 | • S2 재료분리(0.1×0.1 ×1EA) | 손상현황 | • S2 철근부식(0.3×1.2 ×1EA) |
| 원 인 | • 다짐불량 등 | 원 인 | • 손상부 우수유입 등 |

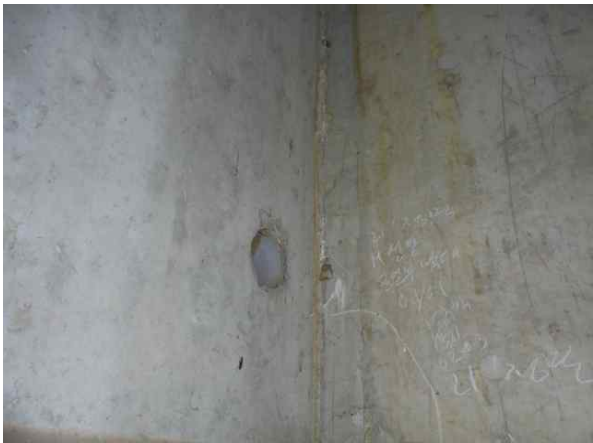
| 손상현황 | • S1 균열부 백태(0.1×0.1 ×1EA) | 손상현황 | • S2 백태(0.1×0.6 ×1EA) |
| 원 인 | • 손상부 습기흡착 등 | 원 인 | • 습기흡착 등 |

| 조치방안 | • 표면처리 | 조치방안 | • 표면처리 |

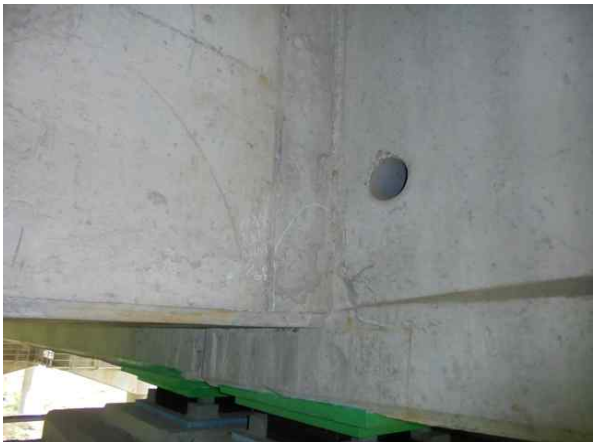
| 손상현황 | • S1 박리(0.2×0.8 ×1EA) | 손상현황 | • S3 들뜸(0.3×0.3 ×1EA) |
| 원 인 | • 다짐불량 등 | 원 인 | • 다짐불량 등 |

| 조치방안 | • 단면보수 | 조치방안 | • 단면보수 |

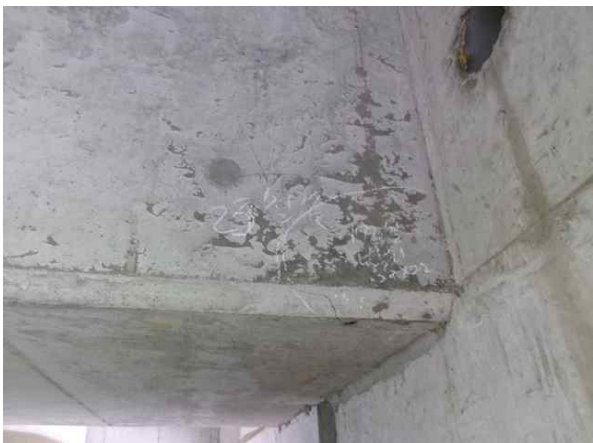
| 손상현황 | • S4 박리(0.1×0.2 ×1EA) | 손상현황 | • S4 재료분리(0.4×0.2 ×1EA) |
| 원 인 | • 다짐불량 등 | 원 인 | • 다짐불량 등 |

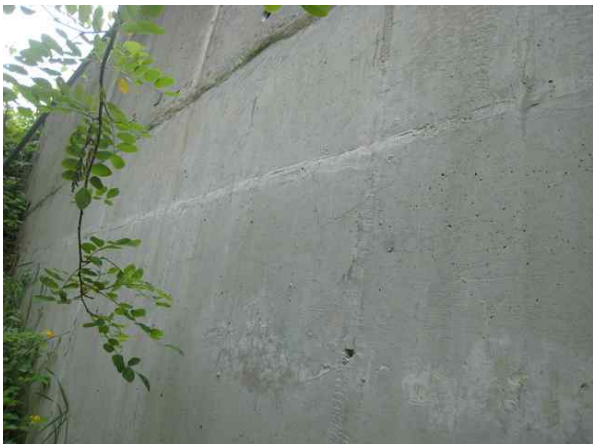
| 손상현황 | • A2 균열(0.3mm미만) (L=3.40m ×4EA) | 손상현황 | • A1 균열(0.3mm이상) (L=6.10m ×5EA) |
| 원 인 | • 건조수축, 거푸집 조기탈거 등 | 원 인 | • 건조수축, 거푸집 조기탈거 등 |

| 조치방안 | • 표면처리 | 조치방안 | • 주입보수 |

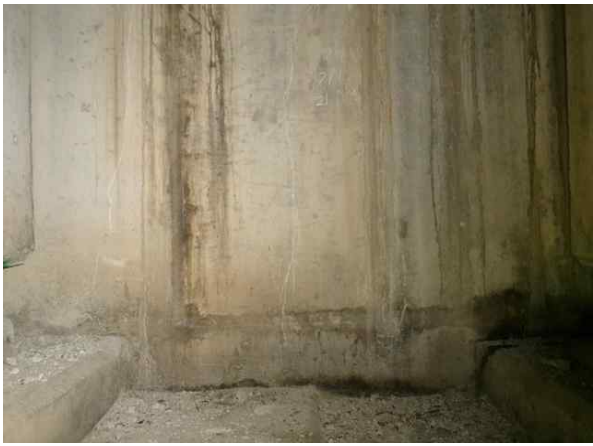
| 손상현황 | • A1 균열(0.3mm이상) (L=6.10m ×5EA) | 손상현황 | • A2 망상균열(0.5×1.0 ×1EA) |
| 원 인 | • 건조수축, 거푸집 조기탈거 등 | 원 인 | • 건조수축, 거푸집 조기탈거 등 |

| 조치방안 | • 주입보수 | 조치방안 | • 표면처리 |

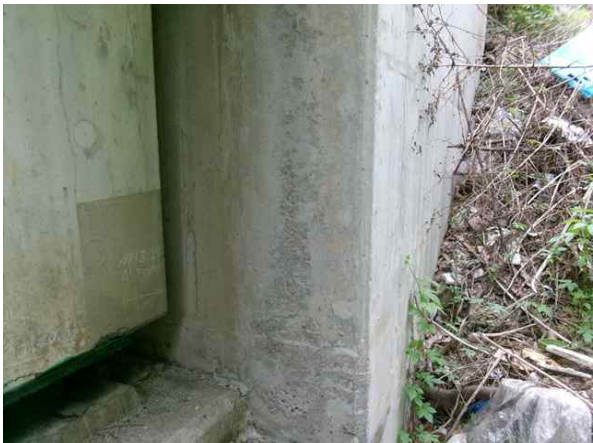
| 손상현황 | • A1 박리(1.4×0.2 ×1EA) | 손상현황 | • A1 파손(0.5×0.5 ×1EA) |
| 원 인 | • 다짐불량, 우수유입 등 | 원 인 | • 시공초기 외부충격 등 |

| 조치방안 | • 단면보수 | 조치방안 | • 단면보수 |

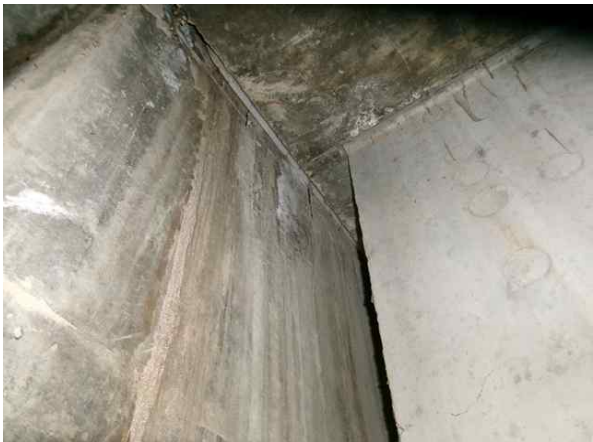
| 손상현황 | • A1 백태(0.3×0.5 ×1EA) | 손상현황 | • A2 잡철물 부식(0.1×0.1 ×1EA) |
| 원 인 | • 습기흡착 등 | 원 인 | • 마감불량 등 |

| 조치방안 | • 표면처리 | 조치방안 | • 주의관찰 후 단면보수 |

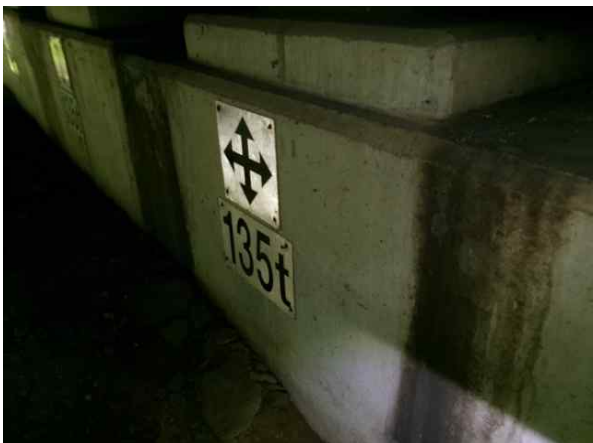
| 손상현황 | • A1 누수흔적(1.5×1.0 ×4EA) | 손상현황 | • A1 법면 토사유실(8.0×3.0 ×1EA) |
| 원 인 | • 신축이음 하부 누수 등 | 원 인 | • 사면부 배수로 막힘으로 월류 등 |

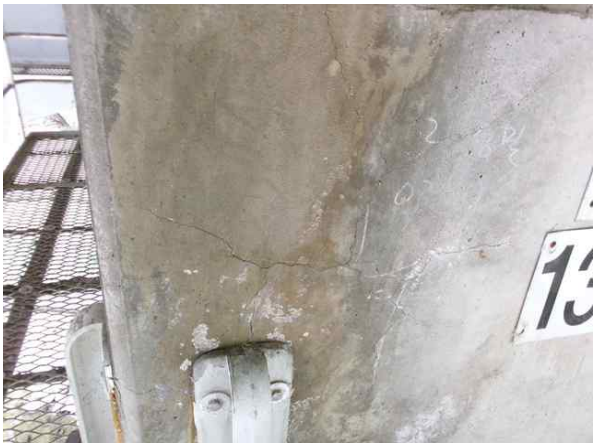
| 손상현황 | • P2 망상균열( $C_w=0.3\sim1.0\text{mm}$ 미만) | 손상현황 | • P2 백태( $0.2\times0.7 \times 1\text{EA}$ ) |
| 원 인 | • 시공미흡, 다짐불량, 손상부 우수유입 등 | 원 인 | • 습기흡착, 우수유입 등 |

| 조치방안 | • 주입보수 후 표면처리 | 조치방안 | • 표면처리 |

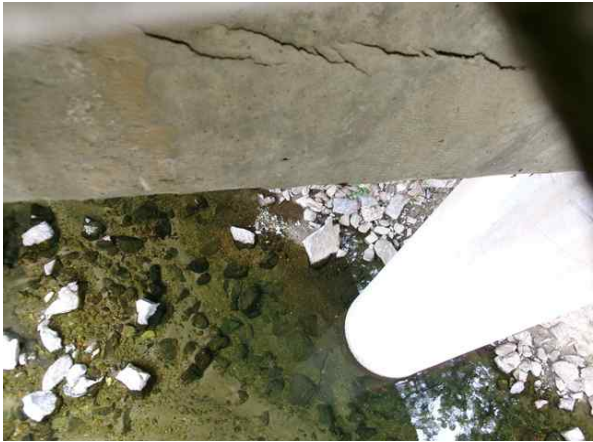
| 손상현황 | • P2 박리( $0.2\times5.5 \times 1\text{EA}$ ) | 손상현황 | • P2 파손( $0.4\times0.4 \times 1\text{EA}$ ) |
| 원 인 | • 다짐불량, 손상부 우수유입 동결융해 등 | 원 인 | • 외부충격 등 |

| 조치방안 | • 단면보수 | 조치방안 | • 단면보수 |

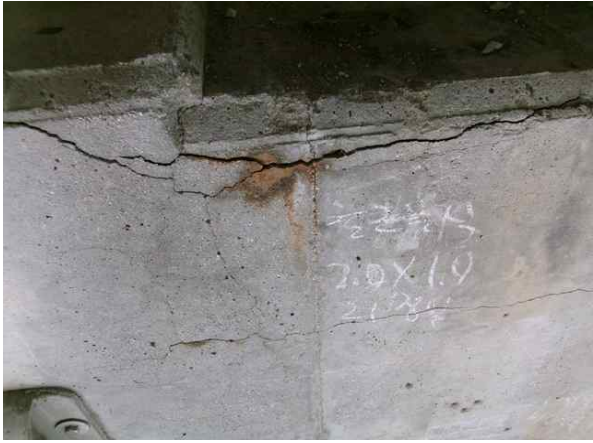
| 손상현황 | • P2 철근부식( $2.0\times1.0 \times 1\text{EA}$ ) | 손상현황 | • P2 잡철물 부식( $0.1\times0.1 \times 2\text{EA}$ ) |
| 원 인 | • 손상부 신축이음 하부 우수유입 등 | 원 인 | • 마감미흡, 신축이음 하부 우수유입 등 |

| 조치방안 | • 단면보수(방청) | 조치방안 | • 단면보수(방청) |

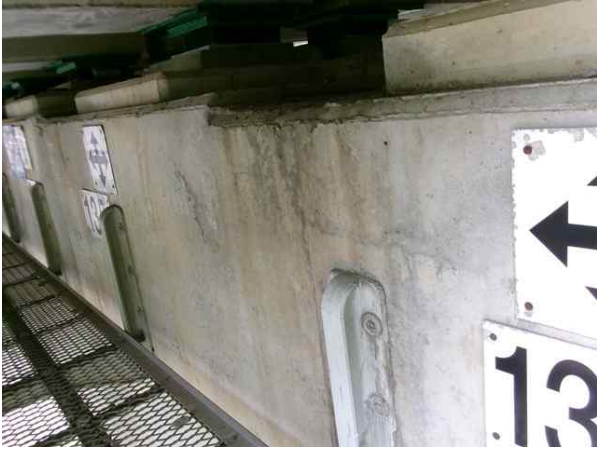
| 손상현황 | • P2 누수흔적(0.5×2.0 ×5EA) | 손상현황 | • P2 열화(2.0×1.0 ×1EA) |
| 원 인 | • 신축이음 하부 우수유입 등 | 원 인 | • 신축이음 하부 우수유입 등 |

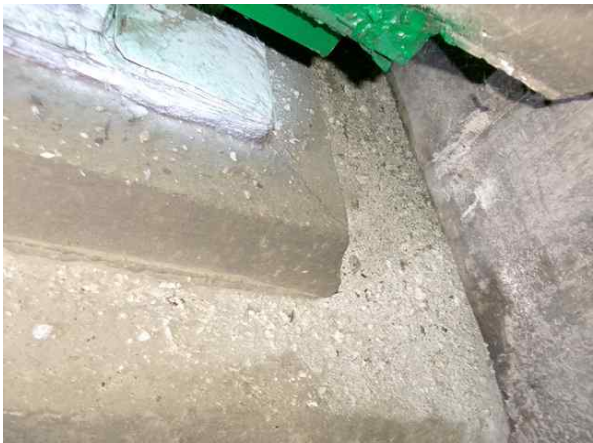
| 손상현황 | • A1 받침물탈 균열(0.3mm미만) | 손상현황 | • A1 받침물탈 균열(0.3mm이상) |
| 원 인 | • 건조수축, 거푸집 조기탈거 등 | 원 인 | • 건조수축, 거푸집 조기탈거 등 |

| 조치방안 | • 표면처리 | 조치방안 | • 주입보수 |

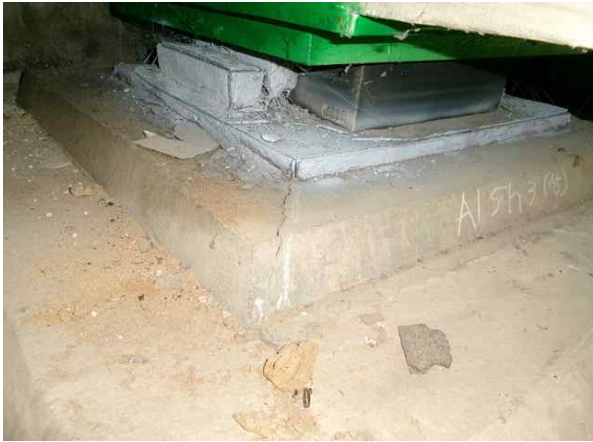
| 손상현황 | • A1 받침물탈 박리(0.3×0.3 ×1EA) | 손상현황 | • A1 받침물탈 망상균열(0.6×0.1 ×2EA) |
| 원 인 | • 거푸집 조기탈거, 손상부 우수유입 등 | 원 인 | • 건조수축, 손상부 우수유입 등 |

| 조치방안 | • 단면보수 | 조치방안 | • 표면처리 |

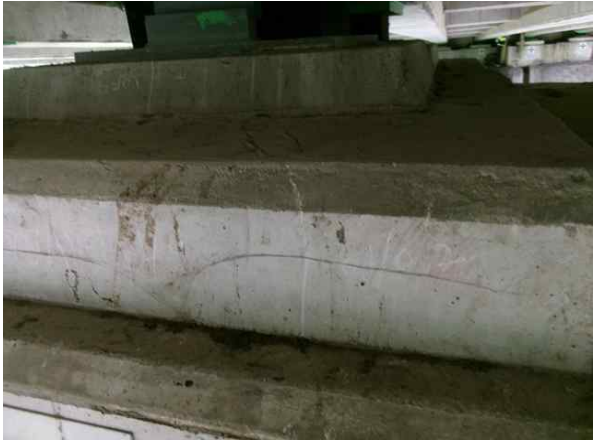
| 손상현황 | • P3 받침콘크리트 균열(0.3mm미만) | 손상현황 | • P2 받침콘크리트 균열(0.3mm이상) |
| 원 인 | • 건조수축, 거푸집 조기탈거 등 | 원 인 | • 건조수축, 거푸집 조기탈거 등 |

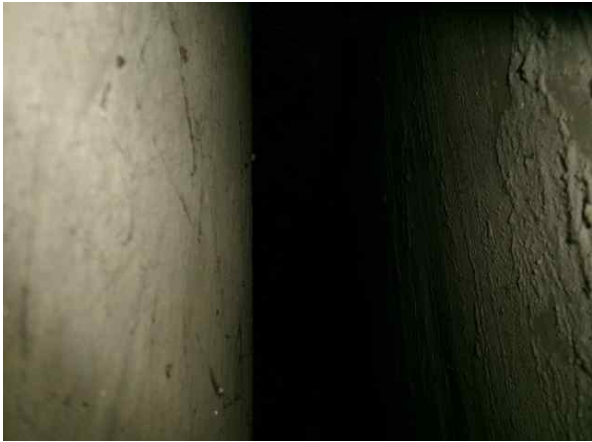
| 손상현황 | • A1 신축이음 하부 누수(L=10.00m 1EA) | 손상현황 | • A1 유간 토사퇴적(L=2.0m × 3EA) |
| 원 인 | • 공용기간 증가, 고무재 열화 등 | 원 인 | • 공용기간 증가 등 |

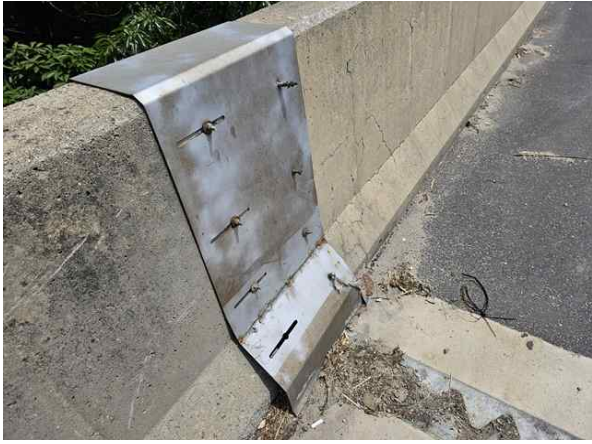
| 손상현황 | • P2 차수판 볼트 탈락(7EA) | 손상현황 | • A2 차수판 파손(1EA) |
| 원 인 | • 공용기간 증가 등 | 원 인 | • 외부충격 등 |

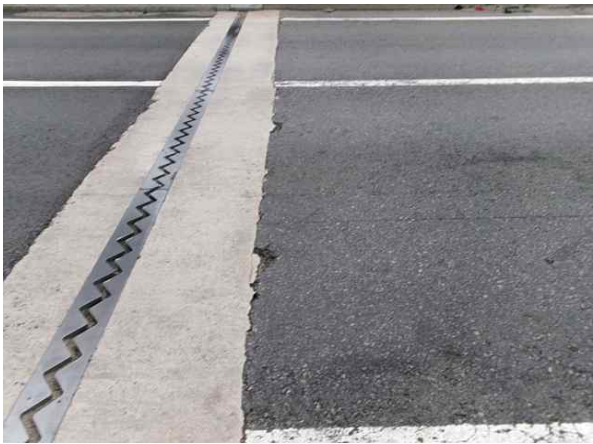
| 손상현황 | • S1 접속도로 포장 패임 (0.1×0.2) | 손상현황 | • S1 접속도로 포장 패임 (0.1×0.2) |
| 원 인 | • 외부충격 등 | 원 인 | • 외부충격 등 |

| 조치방안 | • 아스콘 팻칭 | 조치방안 | • 아스콘 팻칭 |

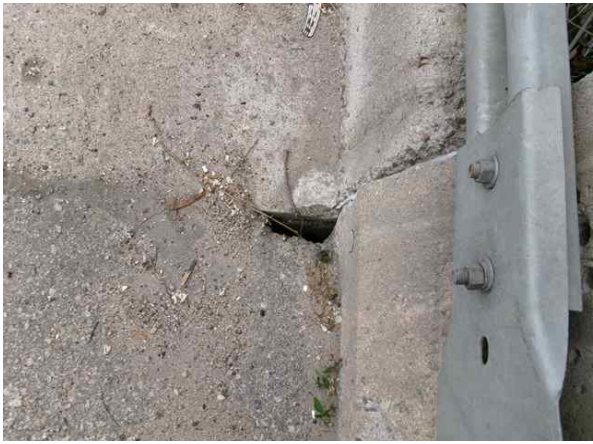
| 손상현황 | • S1 접속도로 포장 공동 (1.0×0.6) | 손상현황 | • S2 토사퇴적 (1.3×0.4 ×1EA) |
| 원 인 | • 마감미흡 등 | 원 인 | • 공용기간 증가 등 |

| 조치방안 | • 아스콘 팻칭 | 조치방안 | • 정비 |

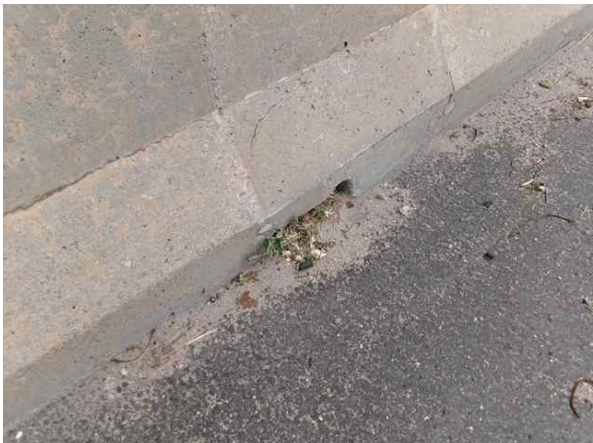
| 손상현황 | • S1 배수구 막힘(1EA) | 손상현황 | • A1 배수로 막힘(L=6.00m 1EA) |
| 원 인 | • 공용기간 증가 등 | 원 인 | • 사면부 이물질 유입 등 |

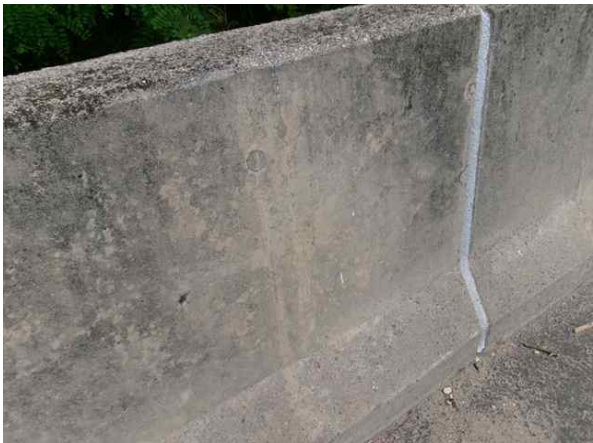
| 손상현황 | • S2 균열(0.3mm미만) (L=8.30m ×6EA) | 손상현황 | • S2 균열(0.3mm이상) (L=0.30m ×1EA) |
| 원 인 | • 건조수축, 거푸집 조기탈거 등 | 원 인 | • 거푸집 조기탈거, 손상부 우수유입 등 |

| 조치방안 | • 표면처리 | 조치방안 | • 주입보수 |

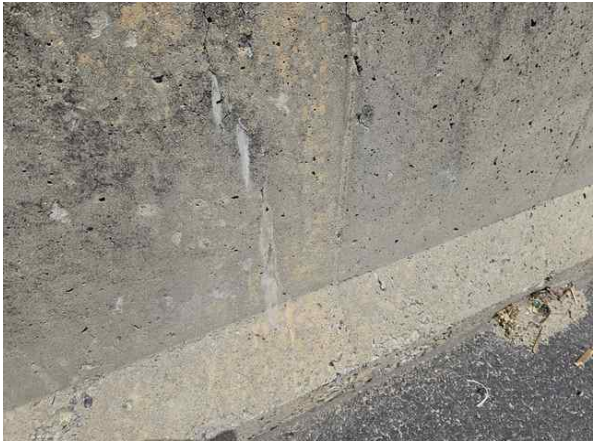
| 손상현황 | • S4 균열부 백태(0.1×0.3 ×1EA) | 손상현황 | • S2 망상균열(1.2×12.0 ×1EA) |
| 원 인 | • 균열부 습기흡착 등 | 원 인 | • 건조수축, 거푸집 조기탈거 등 |

| 조치방안 | • 표면처리 | 조치방안 | • 표면처리 |

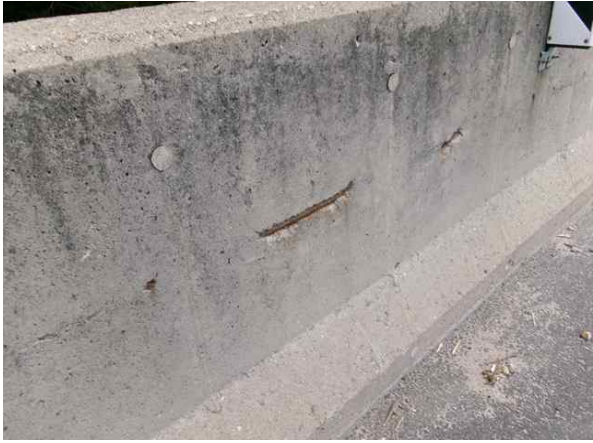
| 손상현황 | • S2 철근노출(0.1×0.3 ×1EA) | 손상현황 | • S4 박리(0.4×6.0 ×1EA) |
| 원 인 | • 시공미흡, 다짐불량, 손상부 우수유입 등 | 원 인 | • 다짐불량, 손상부 우수유입, 열화 등 |
