# 1. 사능1교(하)

## 1.1 시설물의 개요

본 시설물은 경기도 남양주시 평내동에 위치한 교량으로 2007년 6월 25일에 준공되어 약 16년이 경과한 시설물로 총 연장 120.0m, 폭 10.5m의 2차로로 시공되어 있다.

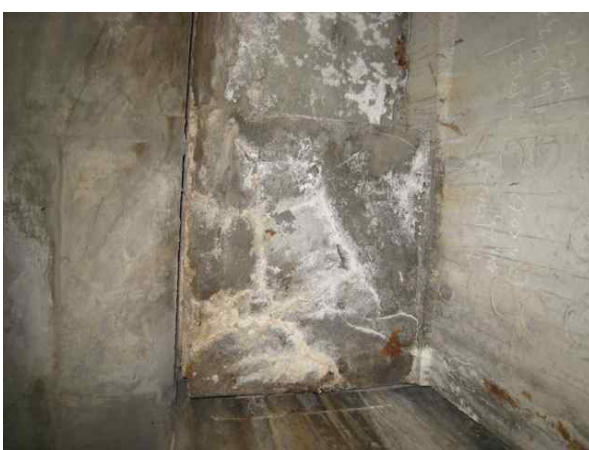
| 손상현황 | • S3 균열부 백태(0.2×0.5 ×2EA) | 손상현황 | • S4 망상균열(1.2×0.5 ×1EA) |
| 원 인 | • 균열부 습기흡착 등 | 원 인 | • 건조수축, 거푸집 조기탈거 등 |

| 조치방안 | • 표면처리 | 조치방안 | • 표면처리 |

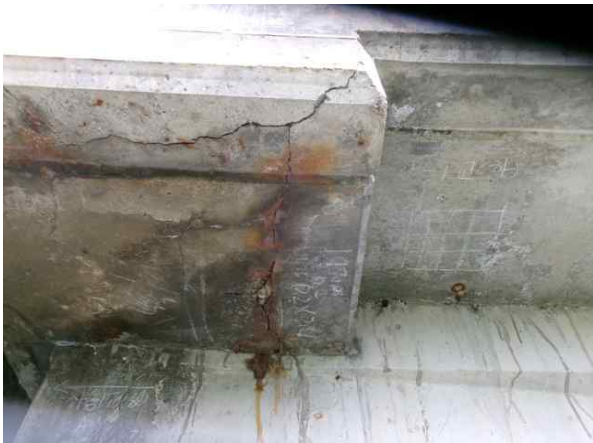
| 손상현황 | • S1 박락 및 철근노출(0.1×0.3 ×1EA) | 손상현황 | • S2 누수흔적/노치미시공(L=30.00m, 1EA) |
| 원 인 | • 시공미흡, 다짐불량, 손상부 우수유입 등 | 원 인 | • 시공미흡 등 |

| 조치방안 | • 단면보수(방청) | 조치방안 | • 주의관찰 후 조치 |

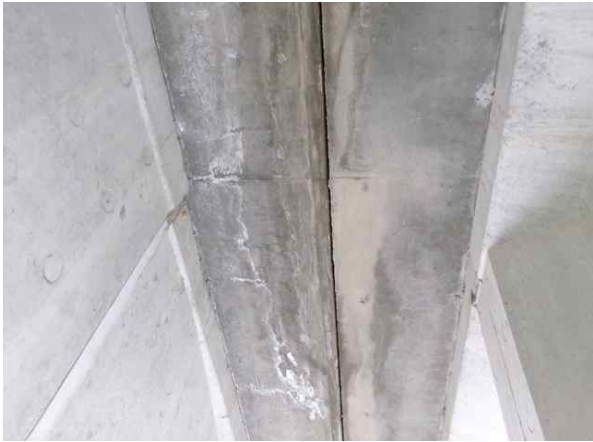
| 손상현황 | • S3 박락(0.3×1.5 ×1EA) | 손상현황 | • S1 재료분리(0.3×0.2 ×1EA) |
| 원 인 | • 다짐불량, 손상부 우수유입 등 | 원 인 | • 다짐불량, 신축이음 하부 우수유입 등 |

| 조치방안 | • 단면보수 | 조치방안 | • 단면보수 |

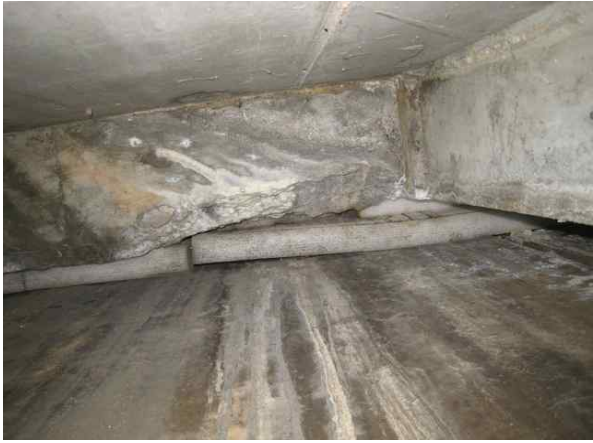
| 손상현황 | • S4 파손(0.5×0.1 ×1EA) | 손상현황 | • S3 백태(1.2×0.2 ×1EA) |
| 원 인 | • 외부충격 등 | 원 인 | • 습기흡착, 우수유입 등 |

| 조치방안 | • 단면보수 | 조치방안 | • 표면처리 |

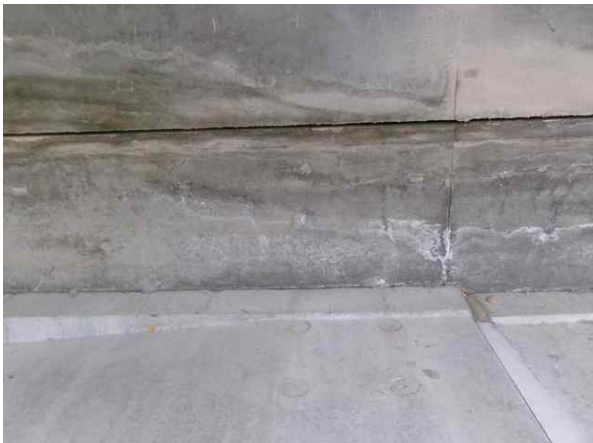
| 손상현황 | • S4 백태(0.6×0.3 ×1EA) | 손상현황 | • S1 잡철물 부식(0.4×0.1 ×1EA) |
| 원 인 | • 습기흡착, 우수유입 등 | 원 인 | • 마감불량 등 |

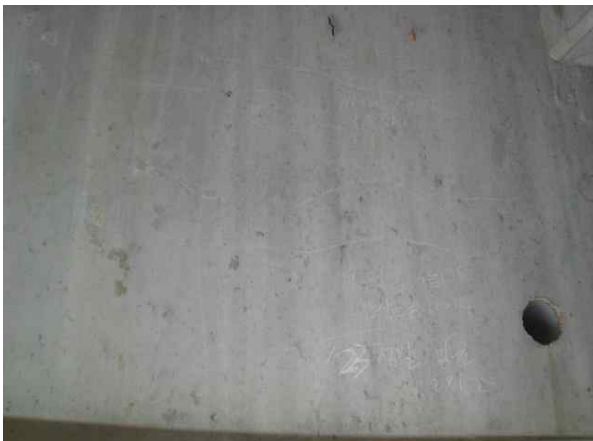
| 손상현황 | • S4 망상균열(1.2×1.2 ×1EA) | 손상현황 | • S1 백태(0.1×0.1 ×1EA) |
| 원 인 | • 건조수축, 거푸집 조기탈거 등 | 원 인 | • 습기흡착, 우수유입 등 |

| 조치방안 | • 표면처리 | 조치방안 | • 표면처리 |

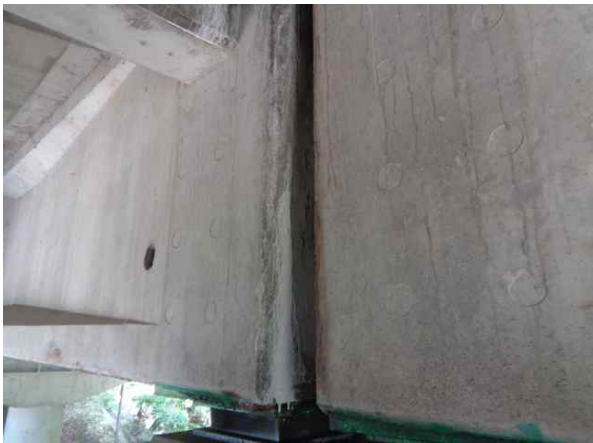
| 손상현황 | • S2 백태(0.2×0.6 ×2EA) | 손상현황 | • S3 박리(0.2×0.2 ×1EA) |
| 원 인 | • 습기흡착, 우수유입 등 | 원 인 | • 다짐불량, 손상부 우수유입 등 |

| 조치방안 | • 표면처리 | 조치방안 | • 단면보수 |

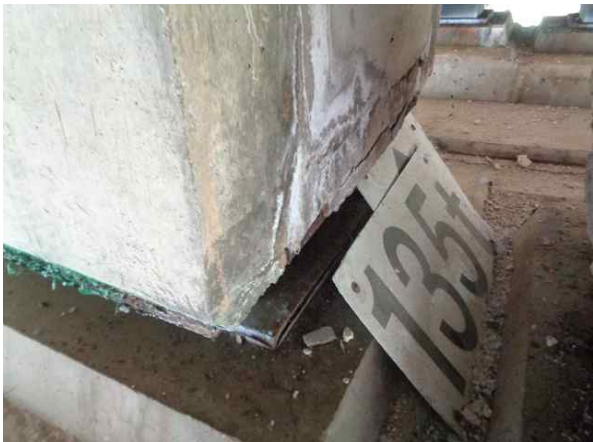
| 손상현황 | • S2 박락(0.1×0.5 ×1EA) | 손상현황 | • S1 파손(0.1×0.1 ×1EA) |
| 원 인 | • 다짐불량, 손상부 우수유입 등 | 원 인 | • 외부충격 등 |

| 조치방안 | • 단면보수 | 조치방안 | • 단면보수 |

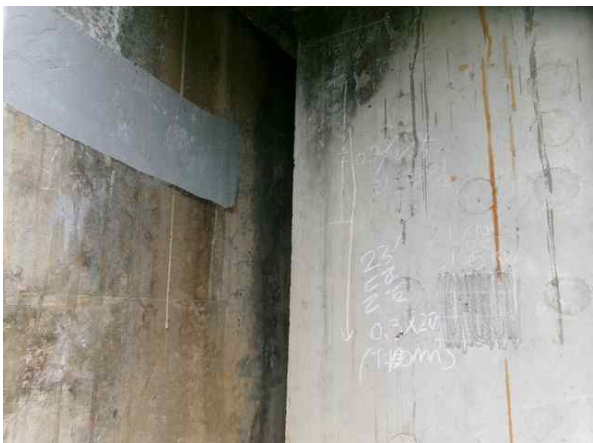
| 손상현황 | • S1 들뜸(0.3×2.0 ×1EA) | 손상현황 | • S4 파손 및 철근노출(0.3×1.5 ×1EA) |
| 원 인 | • 다짐불량, 손상부 우수유입 등 | 원 인 | • 시공미흡, 다짐불량, 손상부 우수유입 등 |

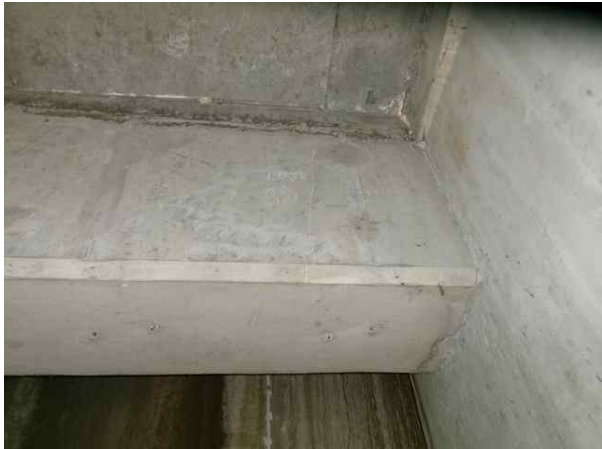
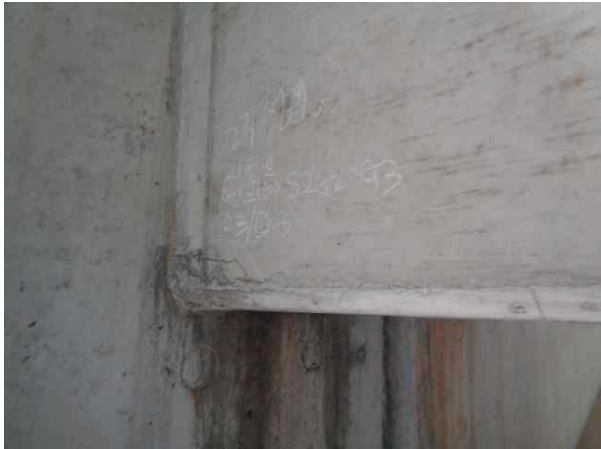
| 손상현황 | • S1 균열(0.3mm미만) (L=0.40m ×1EA) | 손상현황 | • S3 균열(0.3mm이상) (L=0.30m ×1EA) |
| 원 인 | • 건조수축, 거푸집 조기탈거 등 | 원 인 | • 건조수축, 거푸집 조기탈거 등 |

| 조치방안 | • 표면처리 | 조치방안 | • 주입보수 |

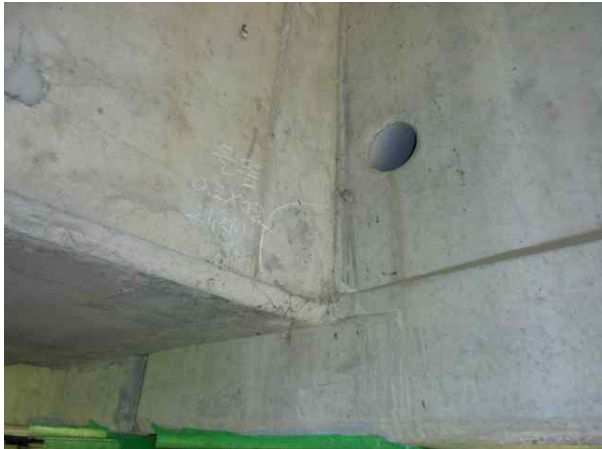
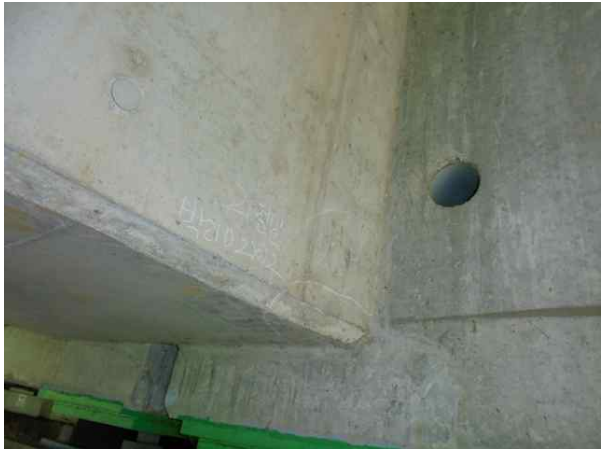
| 손상현황 | • S2 들뜸(0.2×0.2 ×1EA) | 손상현황 | • S2 박리(0.2×0.2 ×2EA) |
| 원 인 | • 반복하중 및 단부 다침불량 등 | 원 인 | • 반복하중 및 단부 다침불량 등 |

| 조치방안 | • 단면보수 | 조치방안 | • 단면보수 |

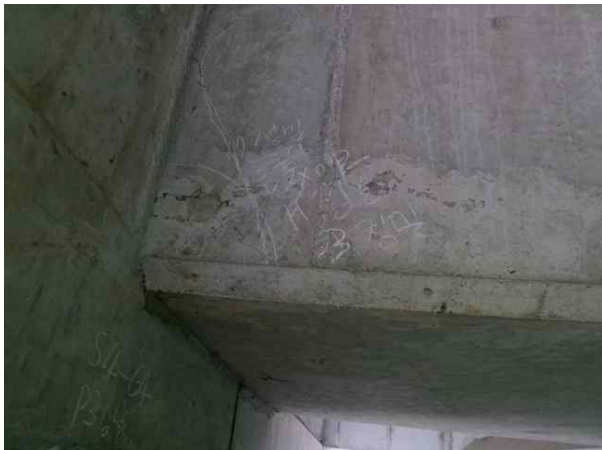
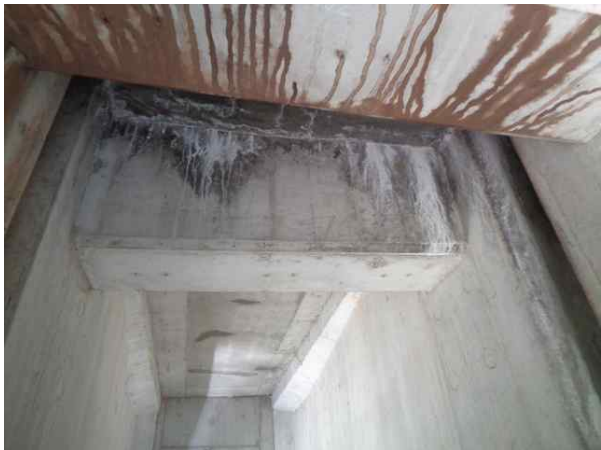
| 손상현황 | • S4 박리(0.3×0.2 ×1EA) | 손상현황 | • S4 백태(0.6×2.0 ×1EA) |
| 원 인 | • 반복하중 및 단부 다침불량 등 | 원 인 | • 습기흡착, 우수유입 등 |

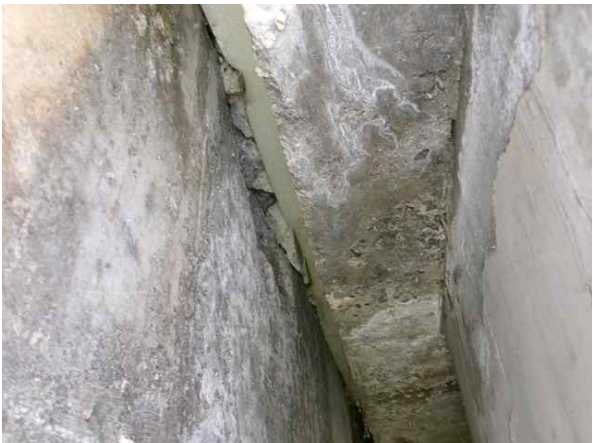
| 손상현황 | • A2 백태(0.5×1.0 ×1EA) | 손상현황 | • A1 파손(0.5×0.3 ×1EA) |
| 원 인 | • 건조수축, 거푸집 조기탈거 등 | 원 인 | • 외부충격 등 |

| 조치방안 | • • 표면처리 | 조치방안 | • 단면보수 |

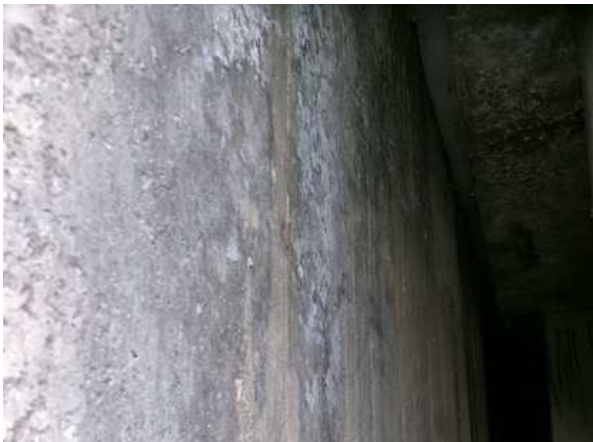
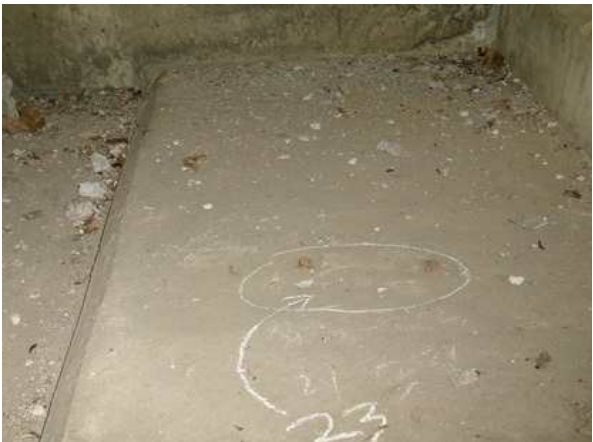
| 손상현황 | • A1 백태(9.0×0.5 ×1EA) | 손상현황 | • A1 잡철물 부식(0.1×0.2 ×15EA) |
| 원 인 | • 습기흡착, 우수유입 등 | 원 인 | • 마감불량 등 |

| 조치방안 | • 표면처리 | 조치방안 | • 주의관찰 |

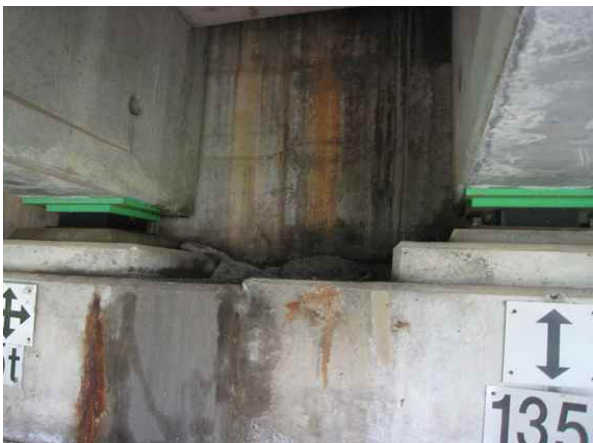
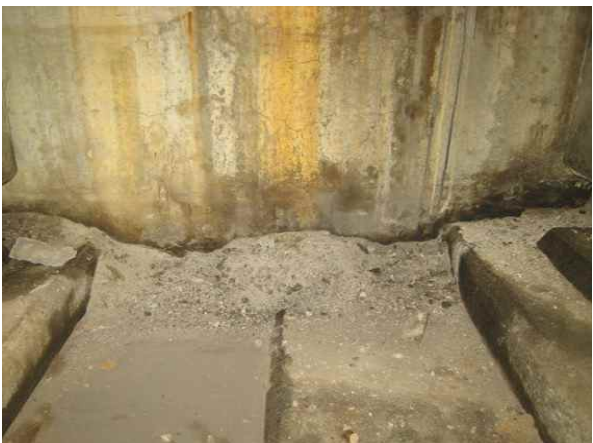
| 손상현황 | • A2 누수흔적(2.5×1.5 ×1EA) | 손상현황 | • A2 이물질퇴적(3.0×0.5 ×1EA) |
| 원 인 | • 신축이음 하부 우수유입 등 | 원 인 | • 신축이음 하부 우수유입 등 |

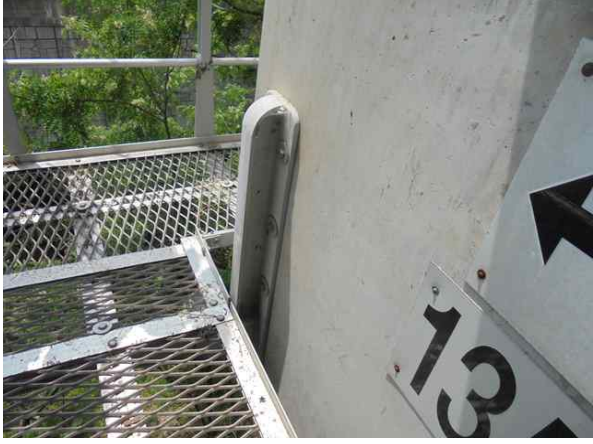
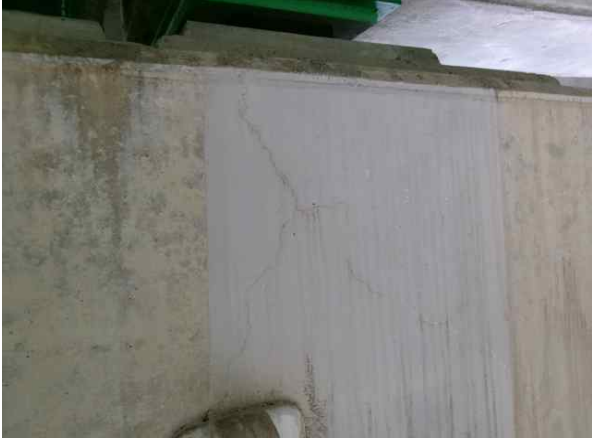
| 손상현황 | • P1 균열(0.3mm미만)(L=1.00m ×1EA) | 손상현황 | • P3 재균열(0.3mm미만)(L=0.50m ×1EA) |
| 원 인 | • 건조수축, 거푸집 조기탈거 등 | 원 인 | • 건조수축, 거푸집 조기탈거 등 |

| 조치방안 | • 표면처리 | 조치방안 | • 표면처리 |

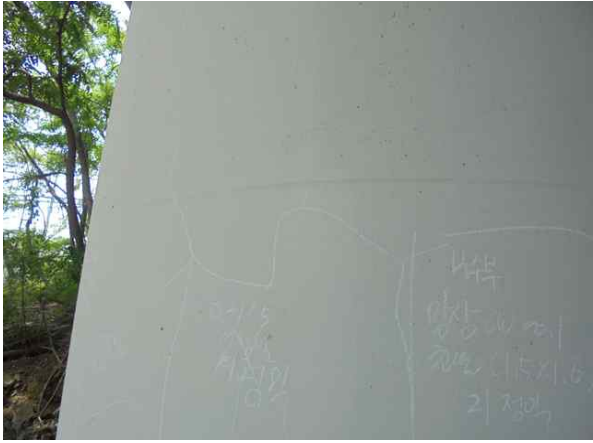
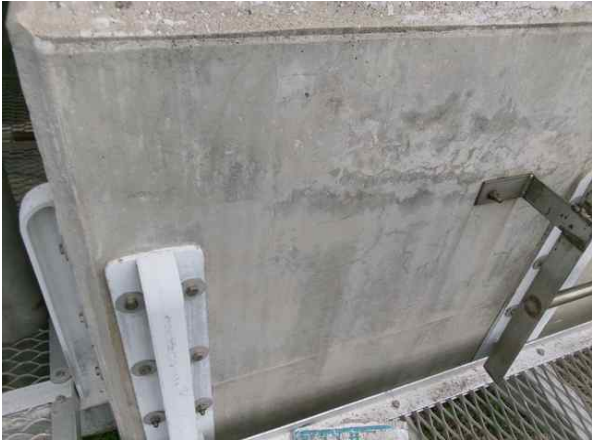
| 손상현황 | • P1 망상균열(1.5×0.6 ×1EA) | 손상현황 | • P3 망상균열(1.0×0.5 ×1EA) |
| 원 인 | • 건조수축, 거푸집 조기탈거 등 | 원 인 | • 건조수축, 거푸집 조기탈거 등 |

| 조치방안 | • 표면처리 | 조치방안 | • 표면처리 |

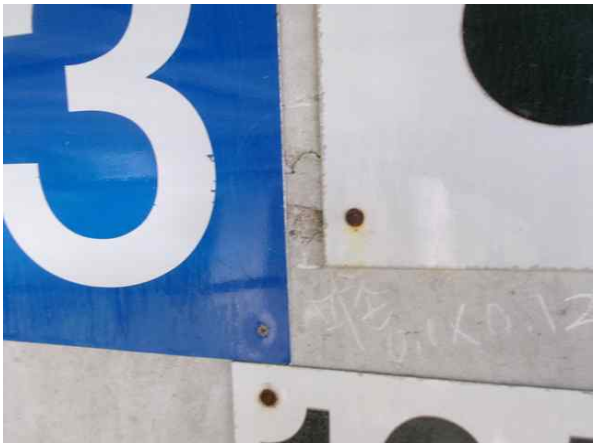
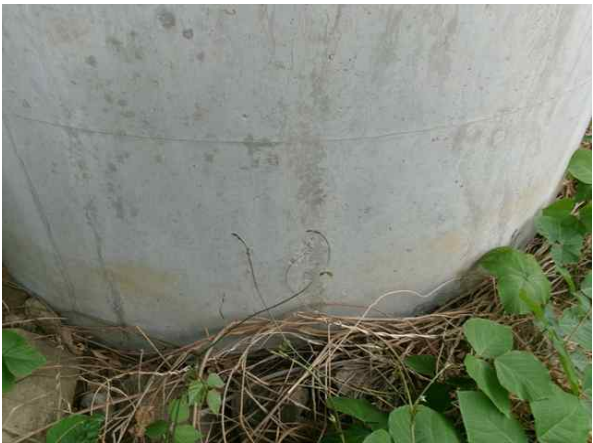
| 손상현황 | • P3 파손(0.1×0.1 ×1EA) | 손상현황 | • P3 균열(0.3×0.2 ×1EA) |
| 원 인 | • 외부충격 등 | 원 인 | • 외부충격 등 |

| 조치방안 | • 단면보수 | 조치방안 | • 단면보수 |

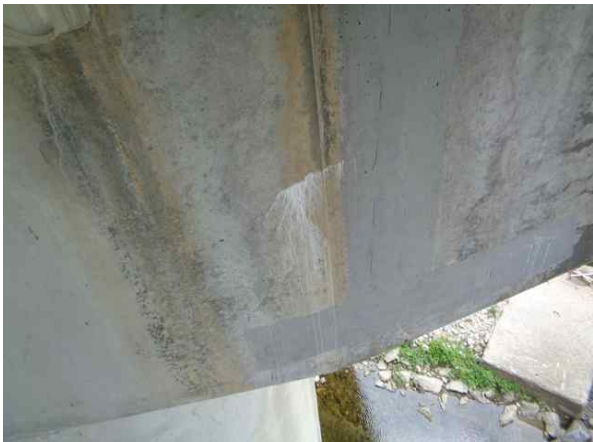
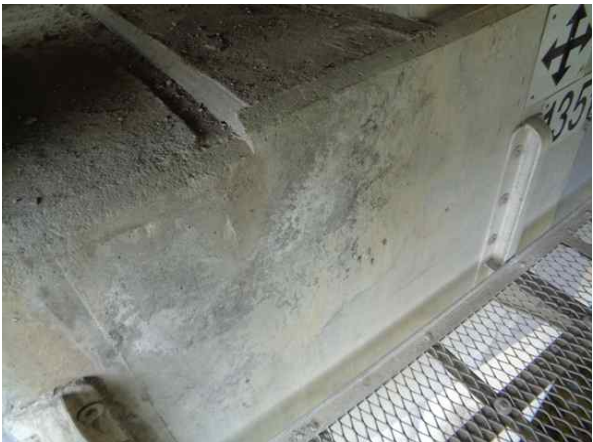
| 손상현황 | • P2 백태(0.1×0.3 ×1EA) | 손상현황 | • P2 열화(0.8×1.2 ×1EA) |
| 원 인 | • 습기흡착, 우수유입 등 | 원 인 | • 습기흡착, 우수유입, 공용기간 증가 등 |

| 조치방안 | • 표면처리 | 조치방안 | • 표면처리 |

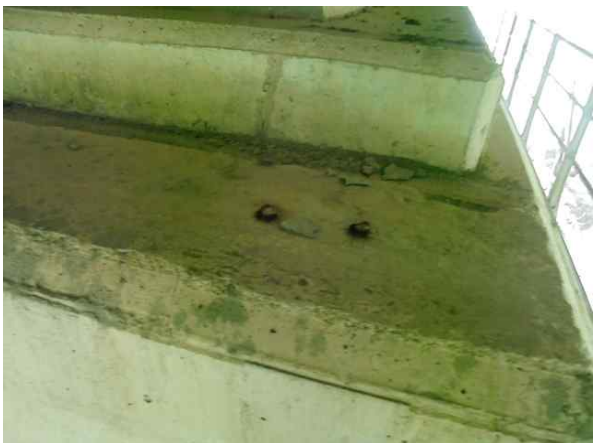
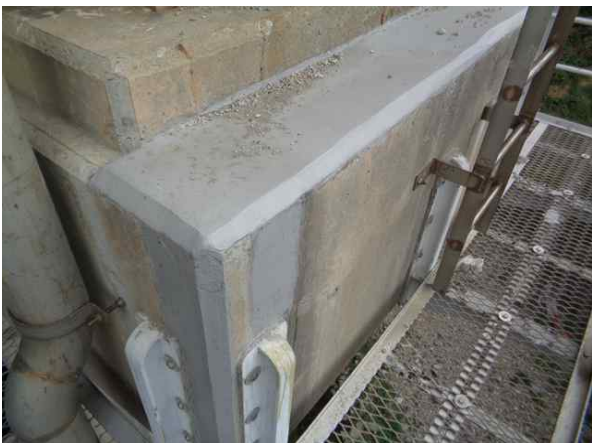
| 손상현황 | • P1 잡철물 부식(0.1×0.1 ×2EA) | 손상현황 | • P2 누수흔적(15.0×2.0 ×1EA) |
| 원 인 | • 마감미흡 등 | 원 인 | • 신축이음 하부 누수 등 |

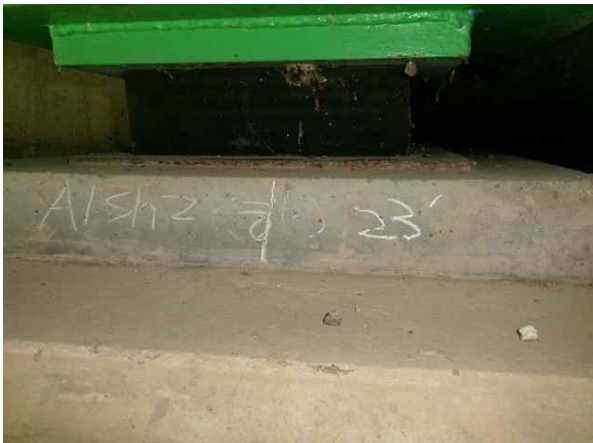
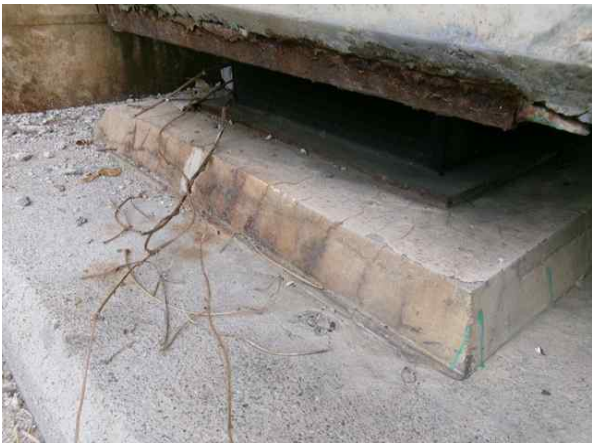
| 손상현황 | • A1 받침몰탈 균열(0.3mm미만) | 손상현황 | • A1 받침몰탈 망상균열(0.2×0.8 ×1EA) |
| 원 인 | • 건조수축, 거푸집 조기탈거 등 | 원 인 | • 건조수축, 손상부 우수유입 등 |

| 조치방안 | • 표면처리 | 조치방안 | • 표면처리 |

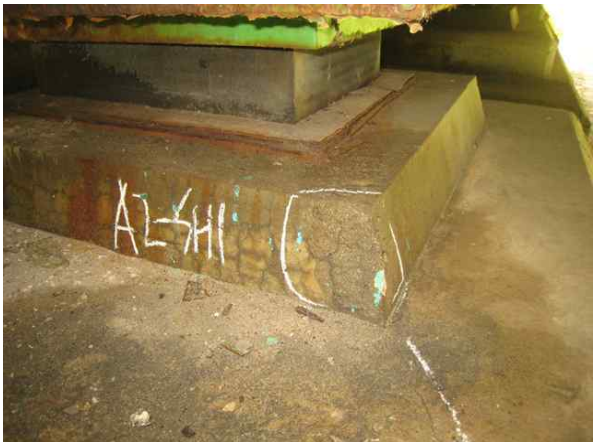
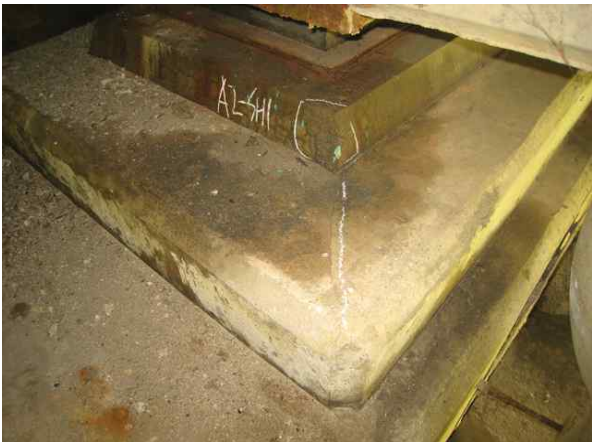
| 손상현황 | • A1 받침몰탈 파손(0.1×0.1 ×1EA) | 손상현황 | • A2 받침콘크리트 균열(0.3mm이상) |
| 원 인 | • 거푸집 조기탈거, 손상부 우수유입 등 | 원 인 | • 건조수축, 거푸집 조기탈거 등 |

| 조치방안 | • 단면보수 | 조치방안 | • 주입보수 |

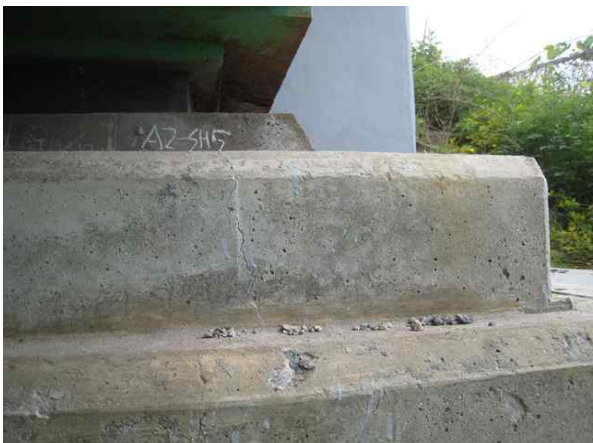
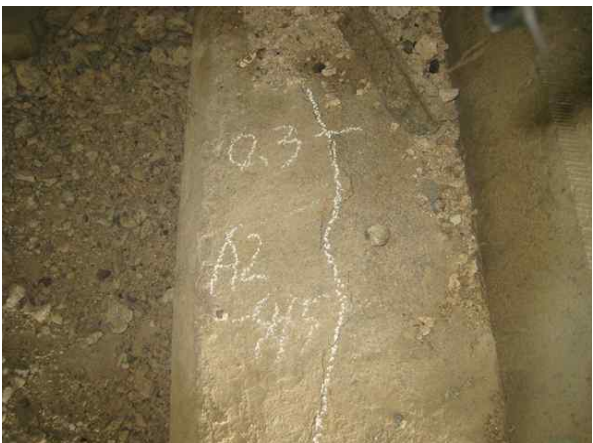
| 손상현황 | • A2 받침콘크리트 균열(0.3mm미만) | 손상현황 | • A2 받침콘크리트 균열(0.3mm이상) |
| 원 인 | • 건조수축, 거푸집 조기탈거 등 | 원 인 | • 건조수축, 거푸집 조기탈거 등 |

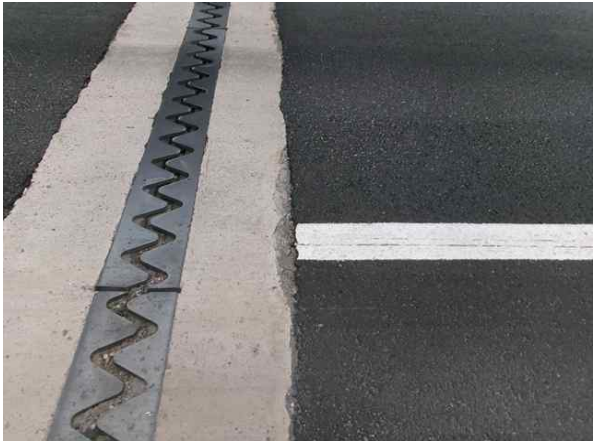
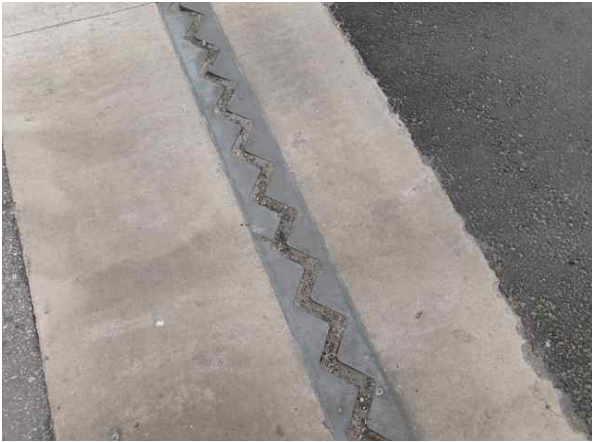
| 손상현황 | • P2 후타재 파손(0.1×0.5 ×1EA) | 손상현황 | • A1 유간 토사퇴적(L=2.0m ×1EA) |
| 원 인 | • 거푸집 조기탈거, 외부충격등 | 원 인 | • 공용기간 증가 등 |

| 조치방안 | • 단면보수 | 조치방안 | • 정비 |

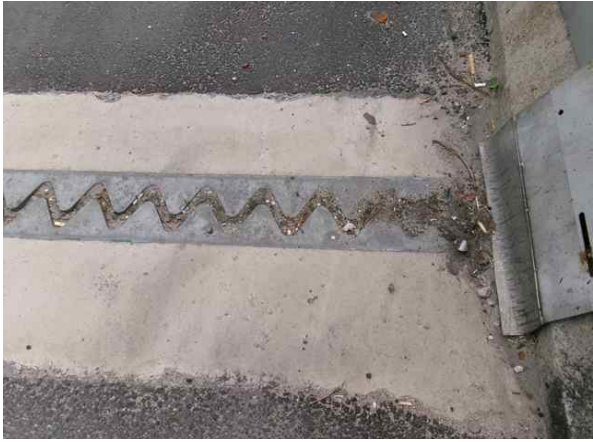
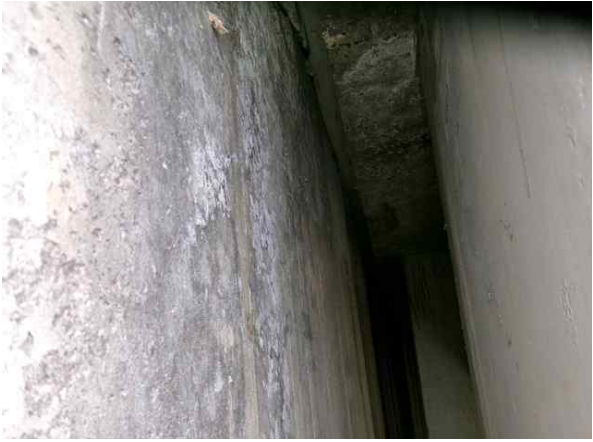
| 손상현황 | • P2 유간 토사퇴적(L=2.0m ×1EA) | 손상현황 | • A1 신축이음 하부 누수(L=11.00m 1EA) |
| 원 인 | • 공용기간 증가 등 | 원 인 | • 공용기간 증가, 고무재 열화 등 |

| 조치방안 | • 정비 | 조치방안 | • 주의관찰 후 조치 |

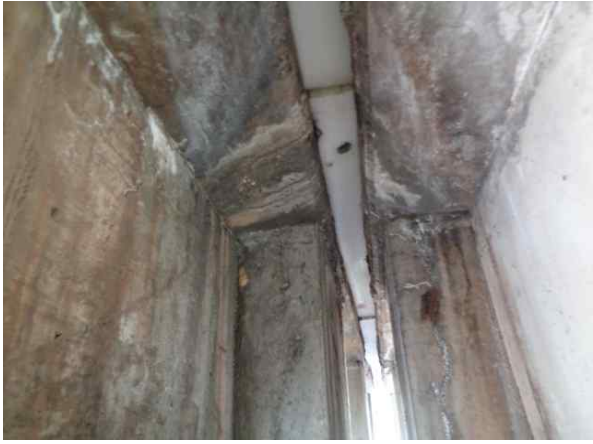
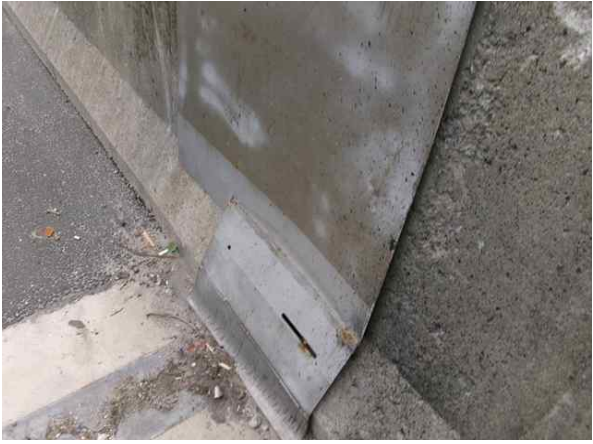
| 손상현황 | • P2 신축이음 하부 누수(L=11.00m 1EA) | 손상현황 | • P2 차수판 볼트 탈락(1EA) |
| 원 인 | • 공용기간 증가, 고무재 열화 등 | 원 인 | • 공용기간 증가 등 |

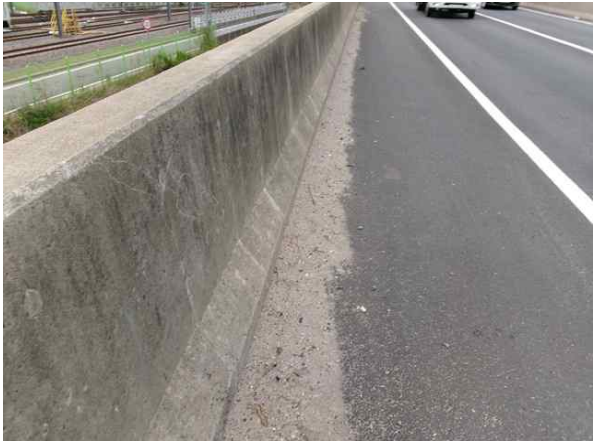
| 손상현황 | • S4 토사퇴적(0.4×30.0 ×1EA) | 손상현황 | • S1~4 재포장 현황 |
| 원 인 | • 공용기간 증가 등 | 원 인 | • - |

| 조치방안 | • 정비 | 조치방안 | • - |

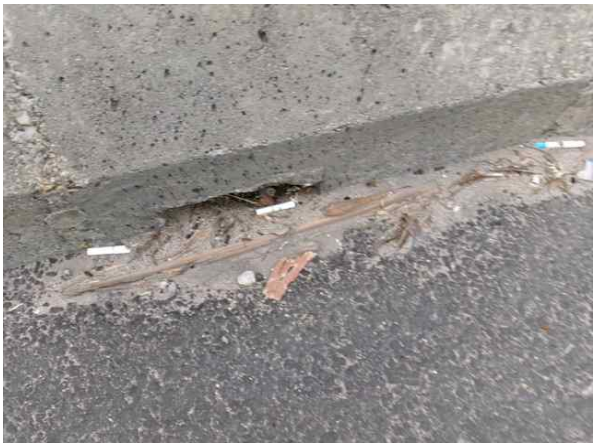
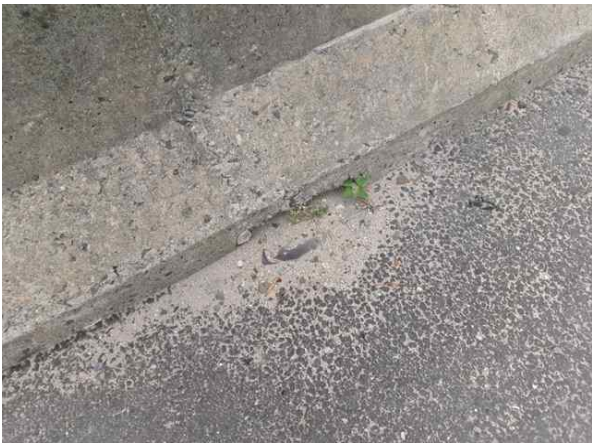
| 손상현황 | • S1 배수구 막힘(1EA) | 손상현황 | • S2 그레이팅 망실(EA) |
| 원 인 | • 공용기간 증가 등 | 원 인 | • 공용기간 증가 등 |

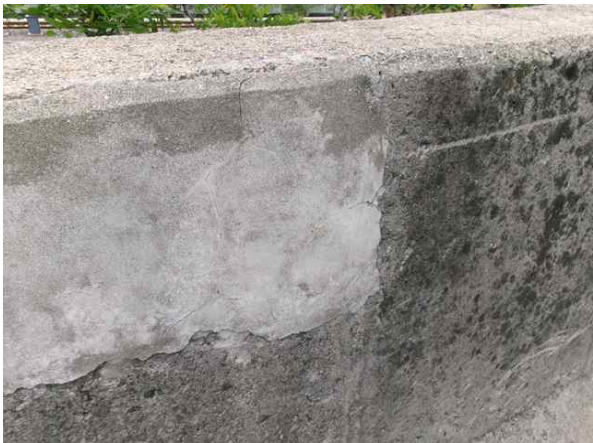
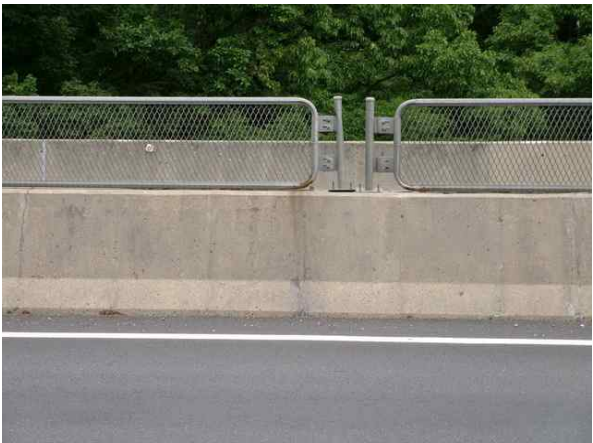
| 손상현황 | • S1 균열(0.3mm미만)(L=3.40m ×15EA) | 손상현황 | • S3 균열(0.3mm이상)(L=2.70m ×4EA) |
| 원 인 | • 건조수축, 거푸집 조기탈거 등 | 원 인 | • 거푸집 조기탈거, 손상부 우수유입 등 |

| 조치방안 | • 표면처리 | 조치방안 | • 주입보수 |

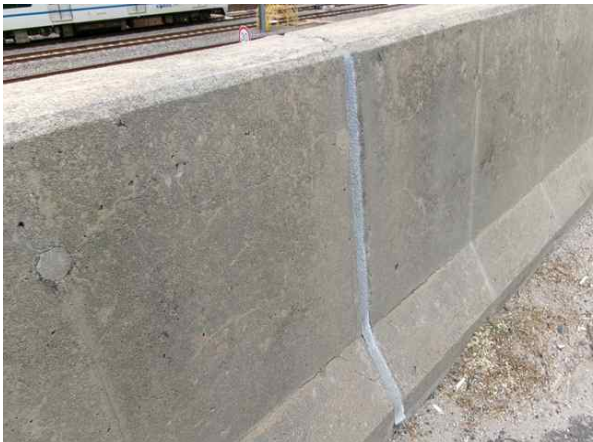
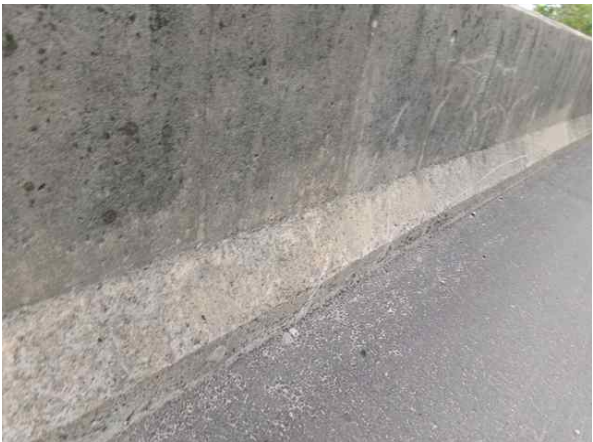
| 손상현황 | • S4 망상균열(1.2×2.0 ×1EA) | 손상현황 | • S2 박리(0.3×4.5 ×1EA) |
| 원 인 | • 건조수축, 거푸집 조기탈거 등 | 원 인 | • 다침불량, 손상부 우수유입, 열화 등 |

| 조치방안 | • 표면처리 | 조치방안 | • 단면보수 |

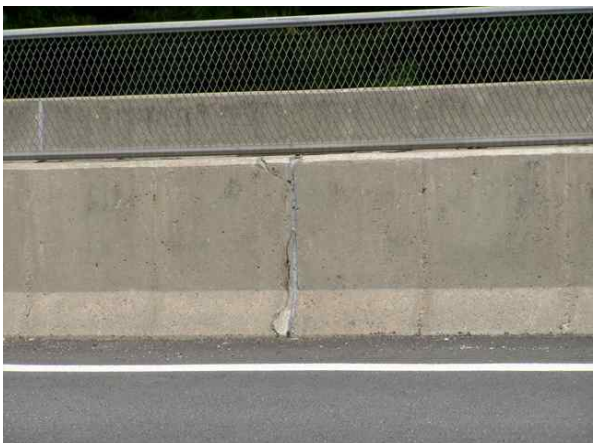
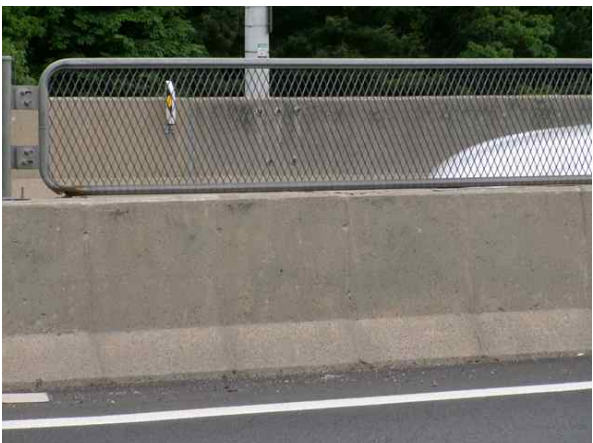
| 손상현황 | • S3 박락(0.2×0.2 ×1EA) | 손상현황 | • S4 파손(0.1×1.5 ×1EA) |
| 원 인 | • 다침불량, 손상부 우수유입, 열화 등 | 원 인 | • 다침불량, 손상부 우수유입, 열화 등 |

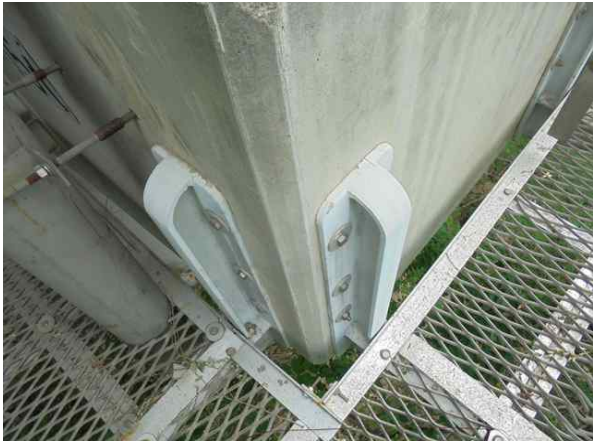
| 구분 | 정밀점검 결과 | 비고 |
|---|---|---|
| 점검시설 | <ul style="list-style-type: none"> <li>교량 점검시설에서는 점검로 전반적으로 볼트 매입길이 부족, 볼트 체결 불량, 난간 탈락 등의 손상이 없는 양호한 상태로 조사되었으나, P2에서 시공 초기 외부 충격으로 인한 점검로 변형 및 지주파손의 결함이 확인되었다.</li> </ul> | |

| 손상현황 • P2 점검로 변형 및 지주파손(1EA) | 손상현황 • 상태양호 |
| 원 인 • 외부충격 등 | 원 인 • - |

| 조치방안 • 정비 | 조치방안 • - |
