# 국도 46호선 사능 1교(상) 등 5개소 정밀안전점검용역

외관조사망도  
< 사능 1교(하) >

의정부국토관리사무소

(주)명성엔지니어링

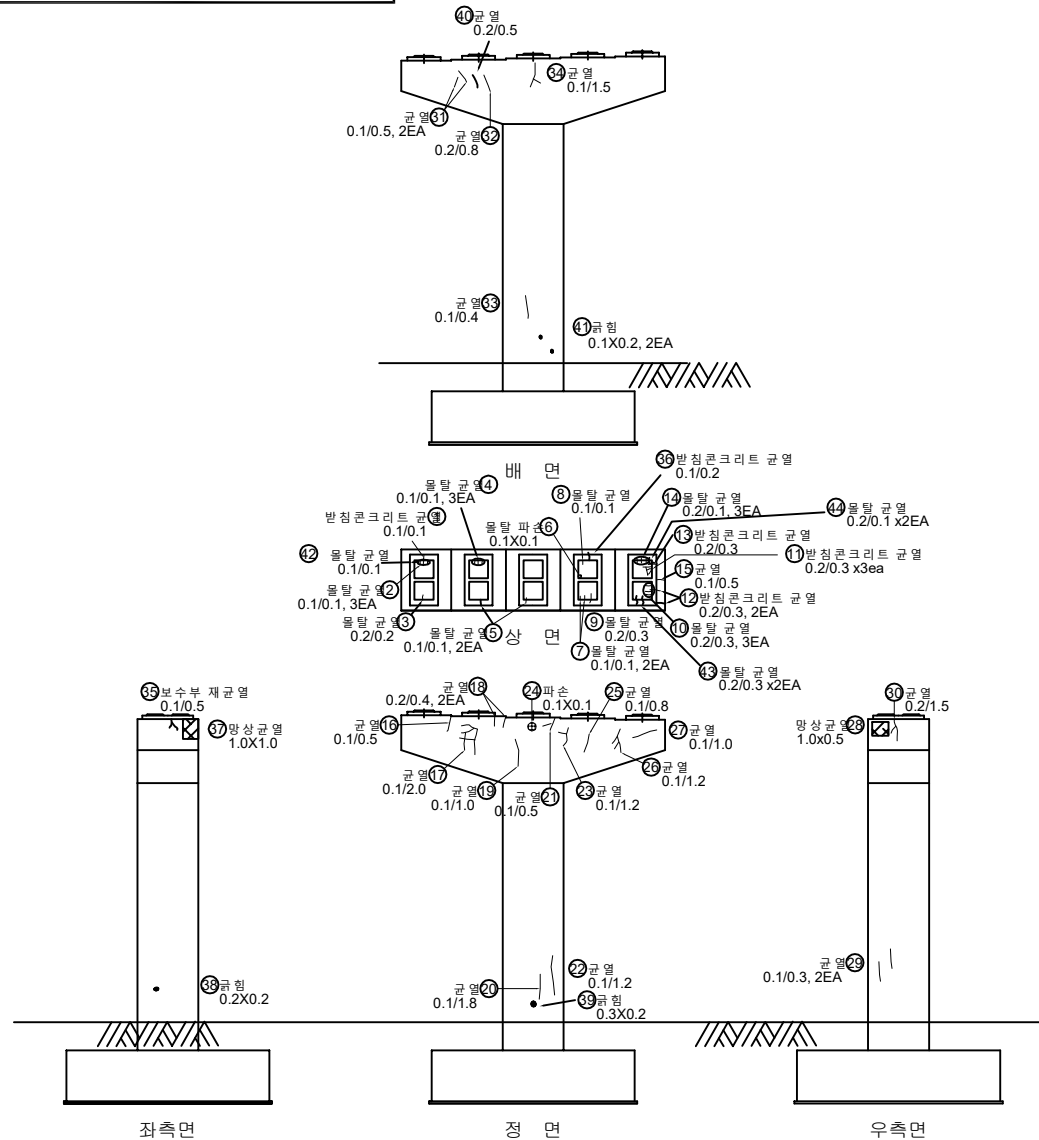
| | | 철근, 철근 | | 침하 | | 열화 | 도면명<br>사능 1교 (하) 교각 P3-1 |

| 번호 | 발생<br>년도 | 부재 | 손상내용 | 손상현황 | | | | | | | 비 고 |
|---|---|---|---|---|---|---|---|---|---|---|---|
| 15 | 11상 | 교각 | 균열(0.3mm미만) | 0.1 | 0.50 | | 0.50 | m | 1 | 0.50 | |
| 16 | 17상 | 교각 | 균열(0.3mm미만) | 0.1 | 0.50 | | 0.50 | m | 1 | 0.50 | |
| 17 | 17상 | 교각 | 균열(0.3mm미만) | 0.1 | 2.00 | | 2.00 | m | 1 | 2.00 | |
| 18 | 17상 | 교각 | 균열(0.3mm미만) | 0.2 | 0.40 | | 0.40 | m | 2 | 0.80 | |
| 19 | 17상 | 교각 | 균열(0.3mm미만) | 0.1 | 1.00 | | 1.00 | m | 1 | 1.00 | |
| 20 | 17상 | 교각 | 균열(0.3mm미만) | 0.1 | 1.80 | | 1.80 | m | 1 | 1.80 | |
| 21 | 17상 | 교각 | 균열(0.3mm미만) | 0.1 | 0.50 | | 0.50 | m | 1 | 0.50 | |
| 22 | 17상 | 교각 | 균열(0.3mm미만) | 0.1 | 1.20 | | 1.20 | m | 1 | 1.20 | |
| 23 | 17상 | 교각 | 균열(0.3mm미만) | 0.1 | 1.20 | | 1.20 | m | 1 | 1.20 | |
| 24 | 17상 | 교각 | 파손 | | 0.10 | 0.10 | 0.01 | m | 1 | 0.01 | |
| 25 | 17상 | 교각 | 균열(0.3mm미만) | 0.1 | 0.80 | | 0.80 | m | 1 | 0.80 | |
| 26 | 17상 | 교각 | 균열(0.3mm미만) | 0.1 | 1.20 | | 1.20 | m | 1 | 1.20 | |
| 27 | 17상 | 교각 | 균열(0.3mm미만) | 0.1 | 1.00 | | 1.00 | m | 1 | 1.00 | |
| 28 | 23상 | 교각 | 당상 균열 | | 1.00 | 0.50 | 0.50 | m | 1 | 0.50 | |
| 29 | 17상 | 교각 | 균열(0.3mm미만) | 0.1 | 0.30 | | 0.30 | m | 2 | 0.60 | |
| 30 | 17상 | 교각 | 균열(0.3mm미만) | 0.2 | 1.50 | | 1.50 | m | 1 | 1.50 | |
| 31 | 17상 | 교각 | 균열(0.3mm미만) | 0.1 | 0.50 | | 0.50 | m | 2 | 1.00 | |
| 32 | 17상 | 교각 | 균열(0.3mm미만) | 0.2 | 0.80 | | 0.80 | m | 1 | 0.80 | |
| 33 | 17상 | 교각 | 균열(0.3mm미만) | 0.1 | 0.40 | | 0.40 | m | 1 | 0.40 | |
| 34 | 17상 | 교각 | 균열(0.3mm미만) | 0.1 | 1.50 | | 1.50 | m | 1 | 1.50 | |
| 35 | 19상 | 교각 | 보수부 재균열(0.3mm미만) | 0.1 | 0.50 | | 0.50 | m | 1 | 0.50 | |
| 37 | 21상 | 교각 | 당상 균열 | | 1.00 | 1.00 | 1.00 | m | 1 | 1.00 | |
| 38 | 21상 | 교각 | 균형 | | 0.20 | 0.20 | 0.04 | m | 1 | 0.04 | |
| 39 | 21상 | 교각 | 균형 | | 0.30 | 0.20 | 0.06 | m | 1 | 0.06 | |
| 40 | 21상 | 교각 | 균열(0.3mm미만) | 0.2 | 0.50 | | 0.50 | m | 1 | 0.50 | |
