# 1. 호평IC교(하)

## 1.1 시설물의 개요

본 시설물은 경기도 남양주시 호평동 산45-6에 위치한 교량으로 2007년 6월 25일에 준공되어 약 16년이 경과한 시설물로 총 연장 120.0m, 폭 14.4~23.8m의 3~4차로로 시공되어 있다.

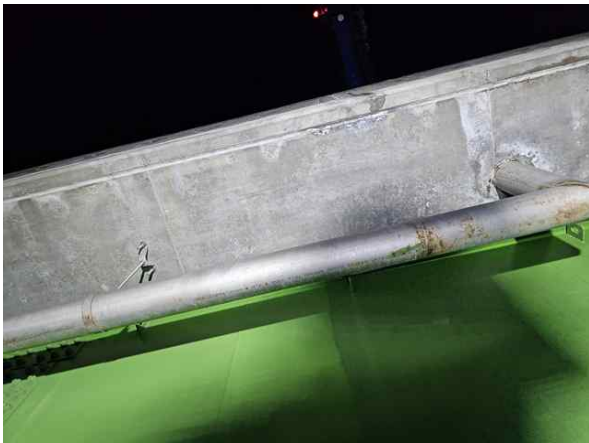
손상현황 • S1 균열(0.3mm미만)(L=3.20m ×5EA)  
원 인 • 건조수축, 거푸집 조기탈거 등  
조치방안 • 표면처리

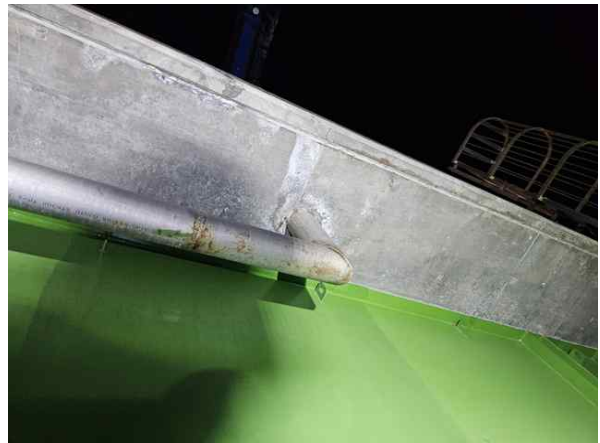
손상현황 • S2 백태(0.5×0.5)  
원 인 • 배수관 이음부 누수, 습기흡착 등  
조치방안 • 표면처리

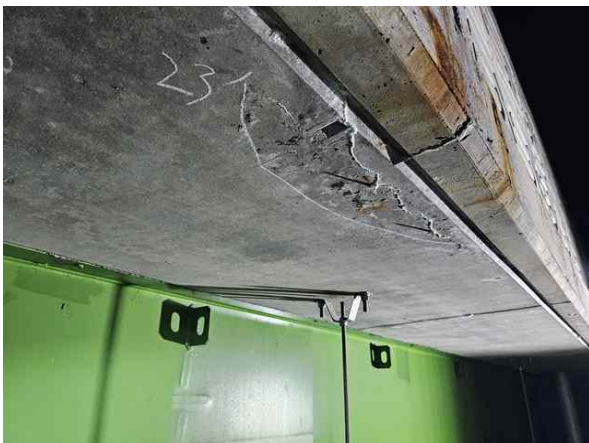
손상현황 • S1 들뜸(0.3×1.0)  
원 인 • 다짐불량, 거푸집 조기탈거 등  
조치방안 • 단면보수

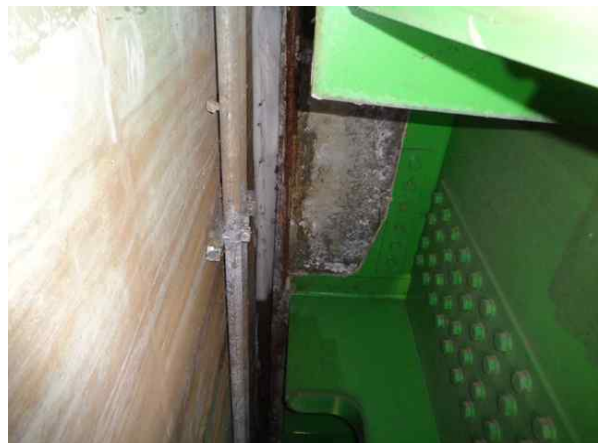
손상현황 • S1 철근노출(3.0×0.1)  
원 인 • 신축이음 하부 누수, 단부 다짐불량 등  
조치방안 • 단면보수(방청)

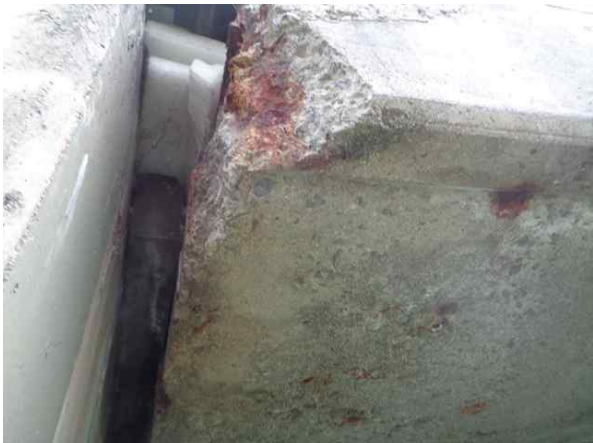
| 손상현황 | • S1 파손 및 철근노출(0.5×0.6) | 손상현황 | • S1 열화(1.0×1.0) |
| 원 인 | • 외부충격, 단부 다짐불량 등 | 원 인 | • 신축이음 하부 누수, 공용기간 증가 등 |

| 조치방안 | • 단면보수(방청) | 조치방안 | • 신축이음 보수와 연계한 단면보수 |

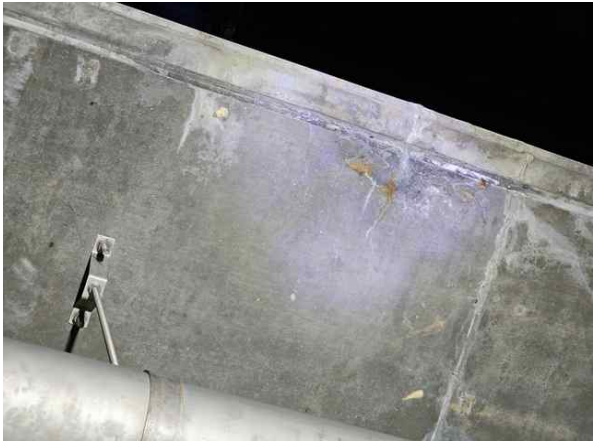
| 손상현황 | • S2 균열부 백태(0.2×0.3) | 손상현황 | • S2 데크플레이트 변형(0.3×0.2) |
| 원 인 | • 균열부 습기흡착 등 | 원 인 | • 외부충격 등 |

| 조치방안 | • 표면처리 | 조치방안 | • 주의관찰 |

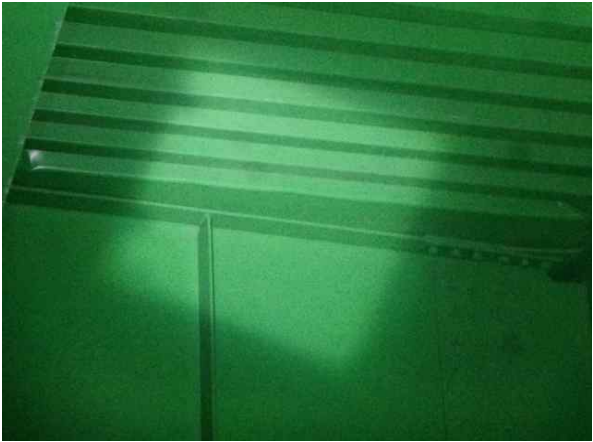
- 바닥판하면에서 조사된 균열(0.3mm미만)의 경우 건조수축 및 거푸집 조기 탈거 등에 의한 손상으로 시설물에 영향을 미치는 구조적인 손상은 아닌 것으로 판단되며, 내구성 확보 차원의 표면처리 등의 보수를 실시하는 것이 바람직하다.
- 조사된 백태, 균열부 백태의 경우 습기흡착 및 손상부 습기흡착 등으로 인한 손상으로 시설물에 영향을 미치는 구조적인 손상은 아닌 것으로 판단되며, 내구성 확보 차원의 표면처리 등의 보수를 실시하는 것이 바람직하다.
- 조사된 열화, 들뜸, 철근노출, 파손 및 철근노출의 경우 시공초기 다짐미흡, 마감미흡, 신축이음 하부 누수로 인한 지속적인 손상부 우수유입, 습기흡착, 외부충격 등에 의한 손상으로 시설물에 영향을 미치는 구조적인 손상은 아닌 것으로 판단되며, 외부에서의 지속적인 우수유입 및 습기흡착 등으로 인한 손상의 진전 방지 및 내구성 확보 차원의 단면보수, 단면보수(방청) 등의 보수를 실시하고 신축이음 하부 누수의 보수를 실시하는 것이 바람직하다.
- 조사된 노치 미제거의 경우 시공시에 물끓기힘의 노치의 제거가 미흡하여 조사된 손상으로 정비 등의 보수를 실시하는 것이 바람직하다.
- 조사된 데크플레이트 변형의 경우 외부충격에 의한 손상으로 시설물에 영향을 미치는 구조적인 손상은 아닌 것으로 판단다.

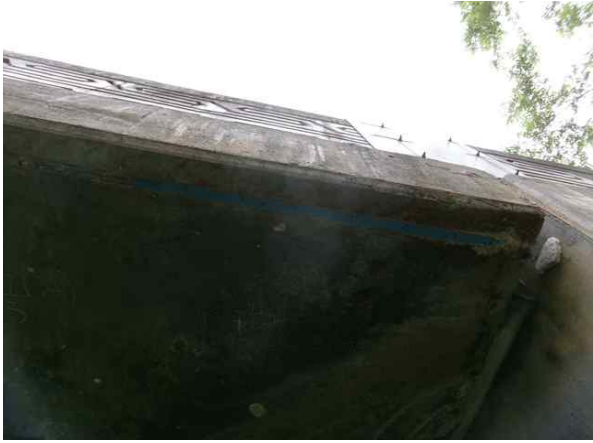
| 손상현황 | • S3 노치 미세거(L=1.00m) | 손상현황 | • S3 열화(0.8×1.0) |
| 원 인 | • 시공미흡 등 | 원 인 | • 신축이음 하부 누수, 공용기간 증가 등 |

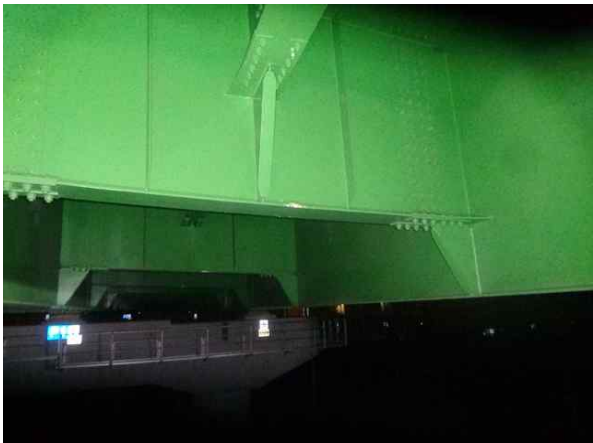
| 손상현황 | • S1 조류배설물 퇴적 (2EA) | 손상현황 | • S2 조류배설물 퇴적 (1EA) |
| 원 인 | • 공용기간 증가 | 원 인 | • 공용기간 증가 |

| 조치방안 | • 정비 | 조치방안 | • 정비 |

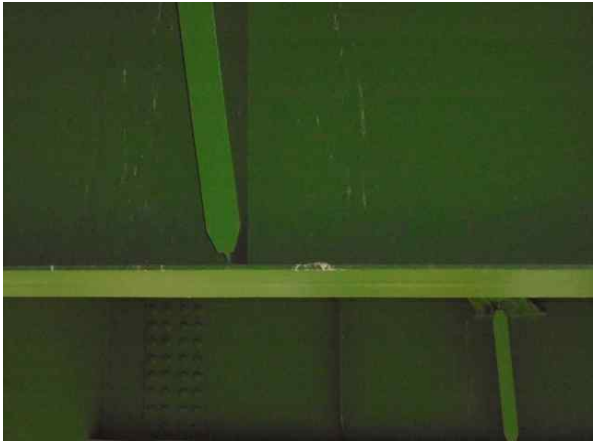
| 손상현황 | • S2 조류배설물 퇴적 (1EA) | 손상현황 | • S2 조류배설물 퇴적 (1EA) |
| 원 인 | • 공용기간 증가 | 원 인 | • 공용기간 증가 |

| 조치방안 | • 정비 | 조치방안 | • 정비 |

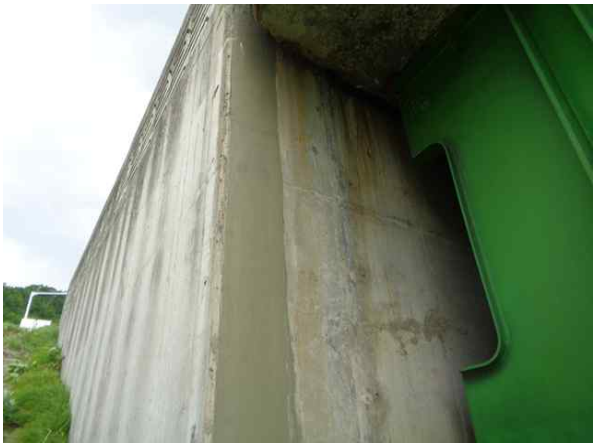
| 손상현황 | • A1 누수흔적(A=39.99㎡) | 손상현황 | • A1 법사면 침하(2.5×8.0) |
| 원 인 | • 신축이음 하부 누수 등 | 원 인 | • 법사면 우수유입 등 |

| 조치방안 | • 신축이음 보수와 연계한 표면처리 | 조치방안 | • 주의관찰 |

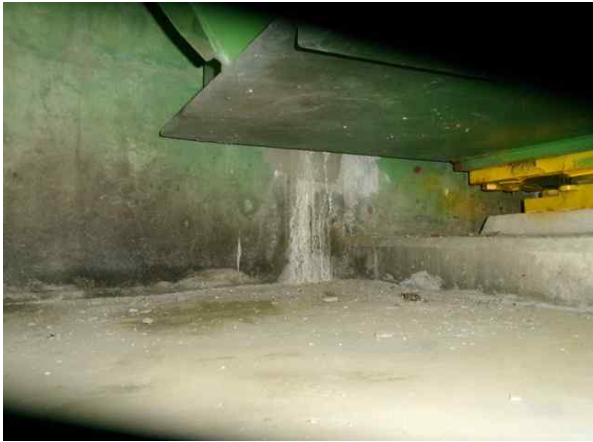
| 손상현황 | • A2 백태(0.3×0.5) | 손상현황 | • A2 잡철물 부식(10EA) |
| 원 인 | • 신축이음 하부 누수, 습기흡착 등 | 원 인 | • 신축이음 하부 누수, 습기흡착 등 |

| 조치방안 | • 신축이음 보수와 연계한 표면처리 | 조치방안 | • 주의관찰 |

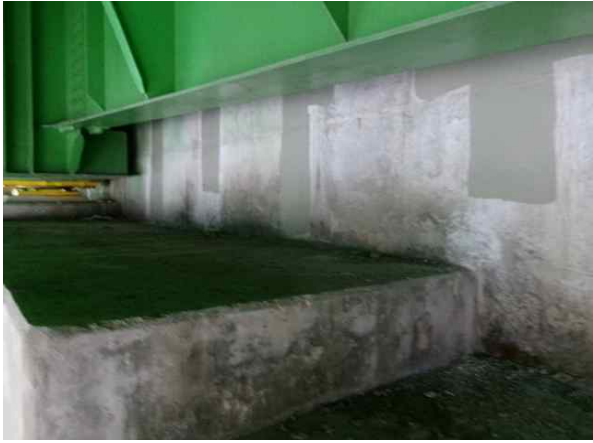
| 손상현황 | • A2 체수흔적(1.0×3.0) | 손상현황 | • A2 누수흔적(2.0×2.0) |
| 원 인 | • 신축이음 하부 누수 등 | 원 인 | • 공용기간 증가 등 |

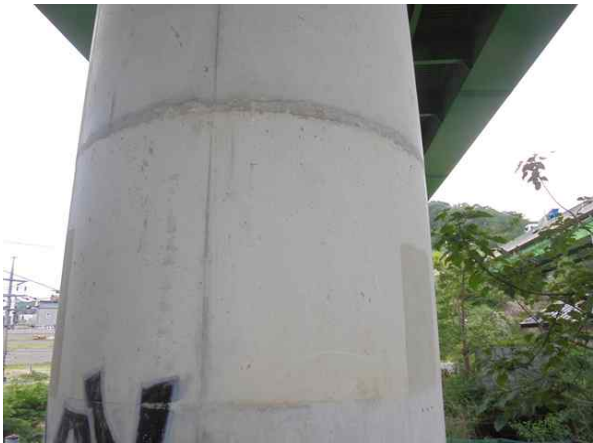
| 손상현황 | • P1 균열(0.3mm미만) (L=1.50m) | 손상현황 | • P1 균열(0.3mm미만) (L=0.60m) |
| 원 인 | • 건조수축, 거푸집 조기탈거 등 | 원 인 | • 건조수축, 거푸집 조기탈거 등 |

| 조치방안 | • 표면처리 | 조치방안 | • 표면처리 |

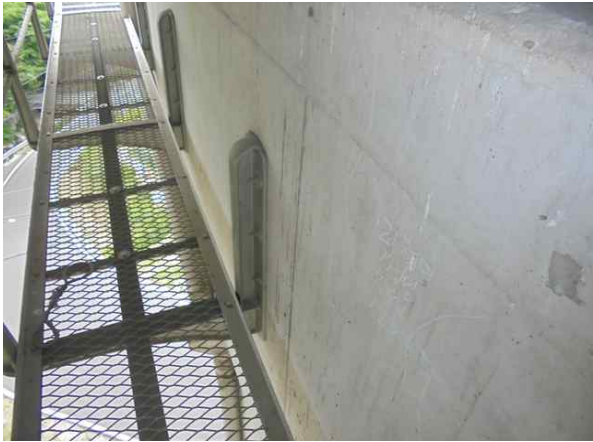
| 손상현황 | • P1 망상균열(1.0×3.5) | 손상현황 | • P1 망상균열(4.2×1.2) |
| 원 인 | • 건조수축, 거푸집 조기탈거 등 | 원 인 | • 건조수축, 거푸집 조기탈거 등 |

| 조치방안 | • 표면처리 | 조치방안 | • 표면처리 |

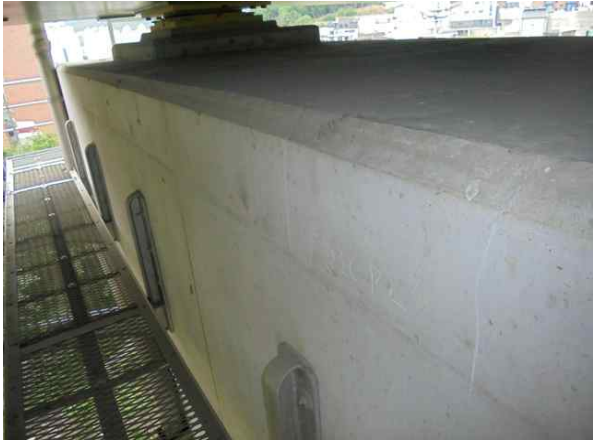
| 손상현황 | • P2 균열(0.3mm미만) (L=0.20m ×4EA) | 손상현황 | • P2 망상균열(1.5×2.4) |
| 원 인 | • 건조수축, 거푸집 조기탈거 등 | 원 인 | • 건조수축, 거푸집 조기탈거 등 |

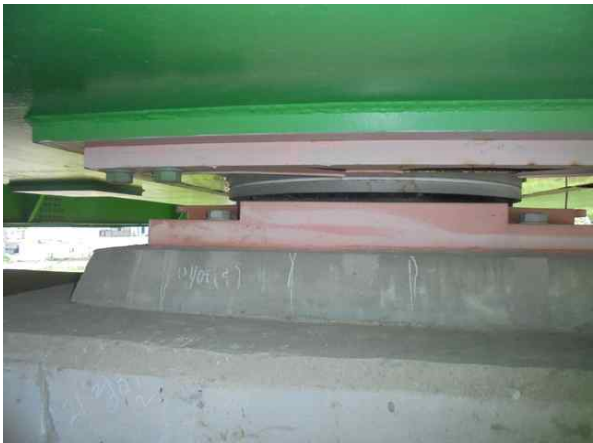
| 손상현황 | • P1 받침몰탈 균열(0.3mm미만) (L=0.10m) | 손상현황 | • P1 받침몰탈 균열(0.3mm이상) (L=0.10m) |
| 원 인 | • 건조수축, 거푸집 조기탈거 등 | 원 인 | • 건조수축, 거푸집 조기탈거 등 |

| 조치방안 | • 표면처리 | 조치방안 | • 주입보수 |

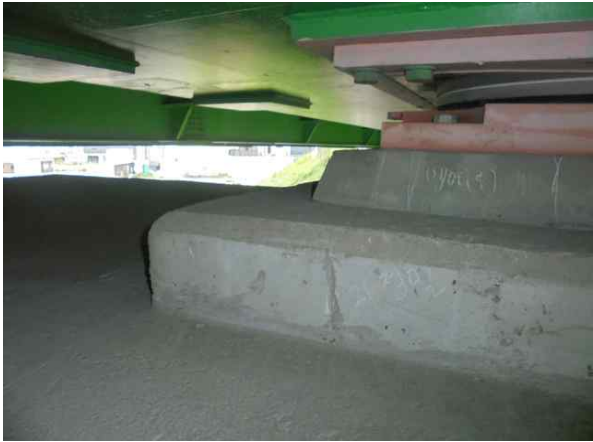
| 손상현황 | • P1 받침콘크리트 균열(0.3mm미만) (L=0.10m) | 손상현황 | • P1 받침콘크리트 균열(0.3mm이상) (L=0.10m) |
| 원 인 | • 건조수축, 거푸집 조기탈거 등 | 원 인 | • 건조수축, 거푸집 조기탈거 등 |

| 조치방안 | • 표면처리 | 조치방안 | • 주입보수 |

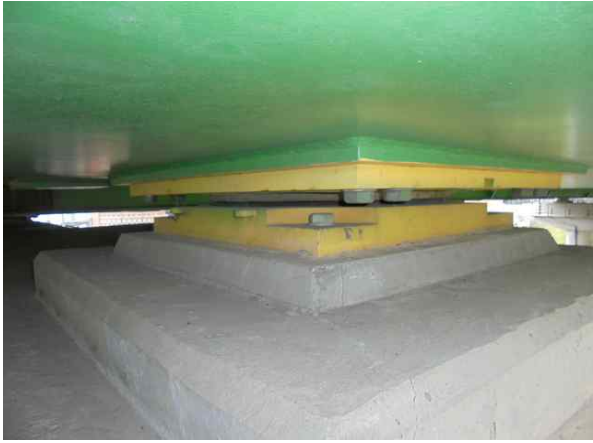
| 손상현황 | • P2 받침몰탈 균열(0.3mm이상) (L=0.10m) | 손상현황 | • P2 받침콘크리트 균열(0.3mm이상) (L=0.10m) |
| 원 인 | • 건조수축, 거푸집 조기탈거 등 | 원 인 | • 건조수축, 거푸집 조기탈거 등 |

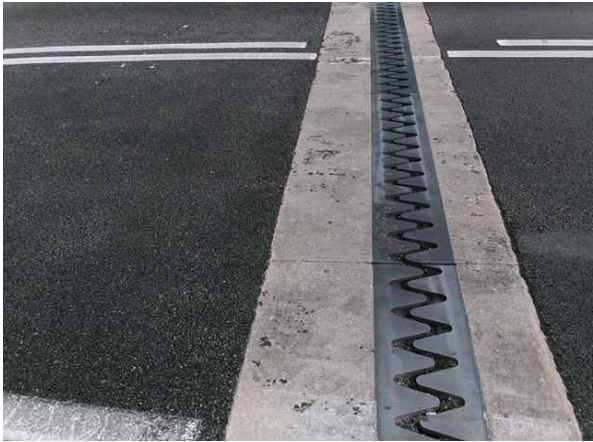
| 손상현황 | • A1 후타재 균열(0.3mm미만) (L=6.40m) | 손상현황 | • A2 후타재 균열(0.3mm미만) (L=3.60m) |
| 원 인 | • 건조수축, 공용기간 증가 등 | 원 인 | • 건조수축, 공용기간 증가 등 |

| 조치방안 | • 표면처리 | 조치방안 | • 표면처리 |

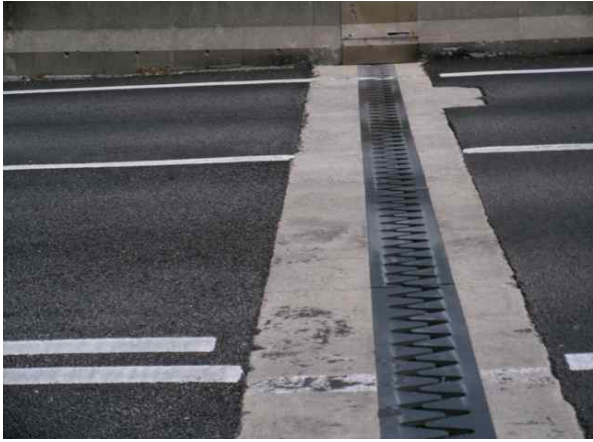
| 손상현황 | • A1 후타재 망상균열(0.1×1.5) | 손상현황 | • A1, A2 유간 토사퇴적(L=14.00m) |
| 원 인 | • 건조수축, 공용기간 증가 등 | 원 인 | • 공용기간 증가 등 |

| 조치방안 | • 표면처리 | 조치방안 | • 정비 |

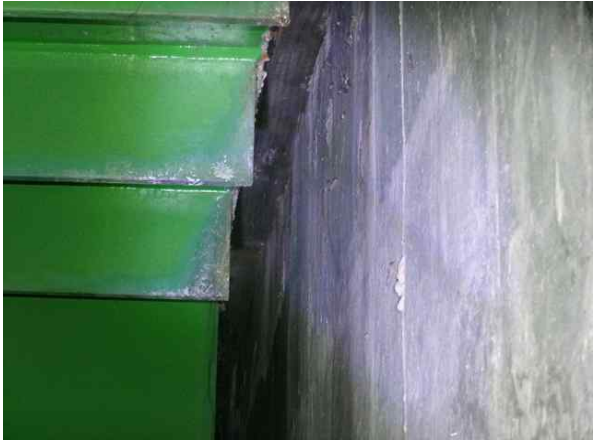
| 손상현황 | • A2 신축이음 하부 누수(L=4.50m) | 손상현황 | • A2 신축이음 하부 누수(L=3.0m) |
| 원 인 | • 공용기간 증가, 고무재 열화, 토사퇴적 등 | 원 인 | • 공용기간 증가, 고무재 열화, 토사퇴적 등 |

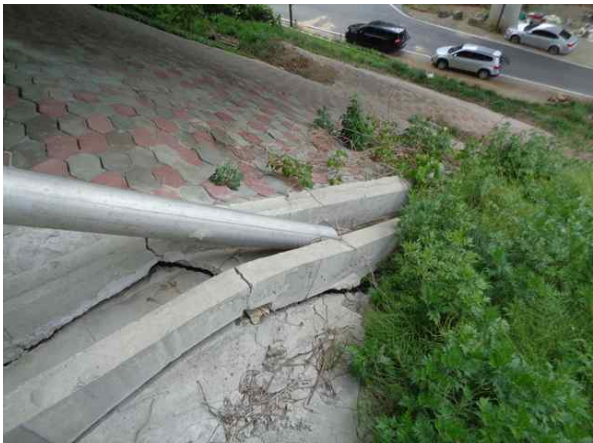
| 손상현황 | • S3 배수구 막힘 (2EA) | 손상현황 | • S2 배수관 지지볼트 풀림 (1EA) |
| 원 인 | • 법사면 침하 등 | 원 인 | • 시공미흡 등 |

| 조치방안 | • 주의관찰 후 조치 | 조치방안 | • 정비 |

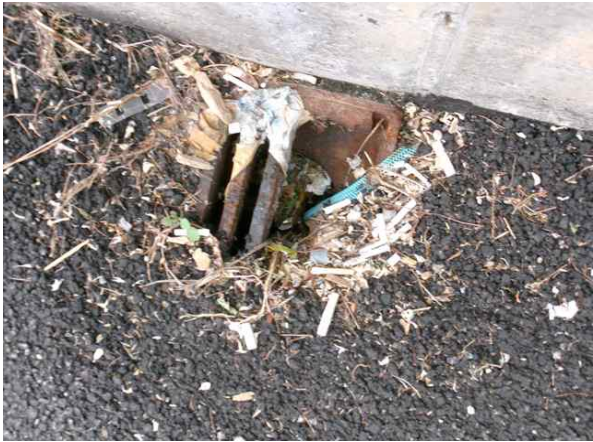
| 손상현황 | • S2 배수구 그레이팅 파손 (1EA) | 손상현황 | • S3 배수구 막힘 (2EA) |
| 원 인 | • 시공미흡 등 | 원 인 | • 공용기간 증가 등 |

| 조치방안 | • 그레이팅 재설치 | 조치방안 | • 정비 |

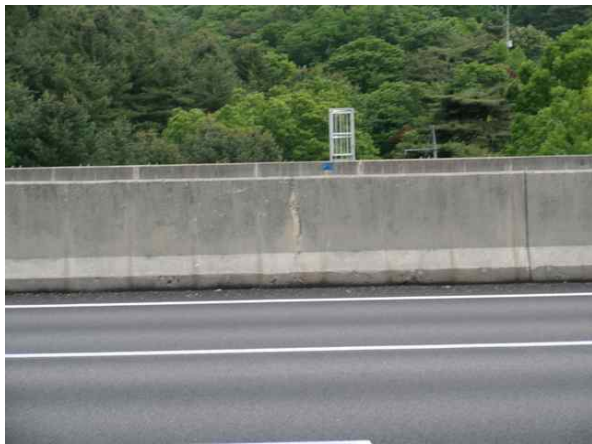
| 손상현황 | • S1 균열(0.5mm이상) (L=2.5m) |
| 원 인 | • 건조수축, 거푸집 조기탈거, 온도변화 등 |

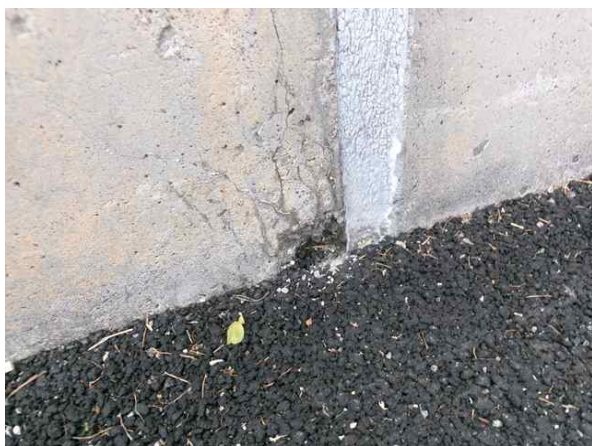
| 손상현황 | • S1 파손(0.1×0.1) |
| 원 인 | • 외부충격 등 |

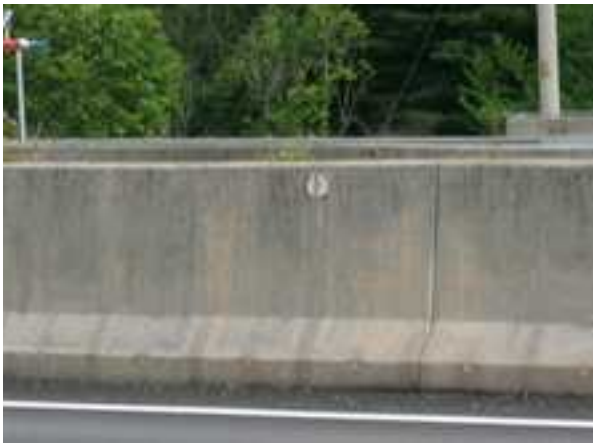
| 손상현황 | • S1 델리네이트 파손(1EA) | 손상현황 | • S2 철근노출(0.2×0.2) |
| 원 인 | • 외부충격 등 | 원 인 | • 다짐불량, 피복부족 등 |

| 조치방안 | • 정비 | 조치방안 | • 단면보수(방청) |

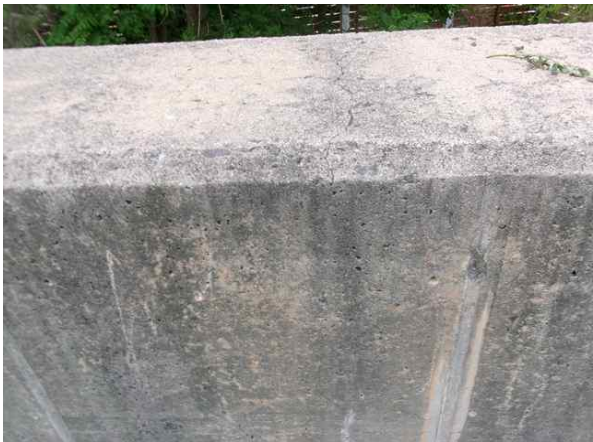
| 손상현황 | • S3 균열(0.3mm이상) (L=3.80m ×2EA) | 손상현황 | • S3 보수부 균열(0.3mm이상) (L=1.80m) |
| 원 인 | • 건조수축, 거푸집 조기탈거, 온도변화 등 | 원 인 | • 건조수축, 거푸집 조기탈거 등 |

| 조치방안 | • 주입보수 | 조치방안 | • 주입보수 |

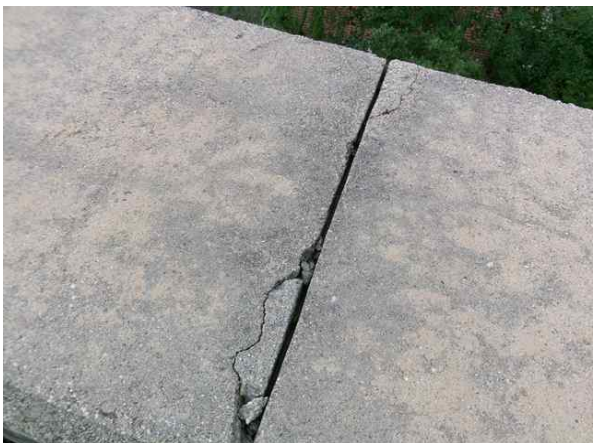
| 손상현황 | • S3 박리(0.1×0.1 ×2EA) | 손상현황 | • S3 굽힘(0.2×0.1) |
| 원 인 | • 공용기간 증가, 열화 등 | 원 인 | • 외부충격 등 |

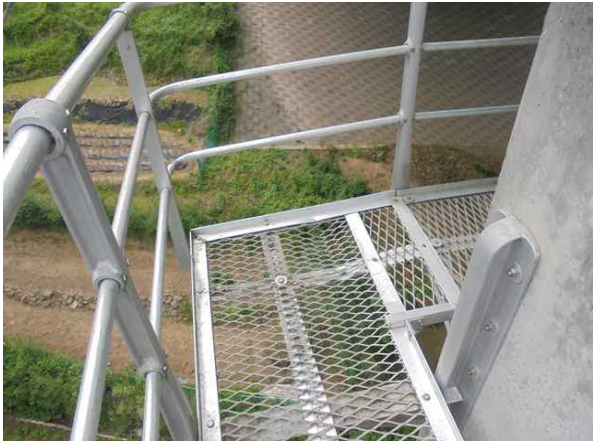
| 손상현황 | • P2 점검로 변형 (L=2.0m) | 손상현황 | • P2 점검로 변형 (L=2.0m) |
| 원 인 | • 외부충격, 과적하중 등 | 원 인 | • 외부충격, 과적하중 등 |

| 조치방안 | • 점검로 재설치 | 조치방안 | • 점검로 재설치 |
