# 1. 진관IC 1교

### 1.1 시설물의 개요

본 시설물은 경기도 남양주시 진건읍 진관리 산 88번지에 위치한 교량으로 2011년 12월 14일에 준공되어 약 12년이 경과한 시설물로 총 연장 50.0m, 폭 17.4m의 상행 2차로, 하행 1차로로 시공되어 있다.

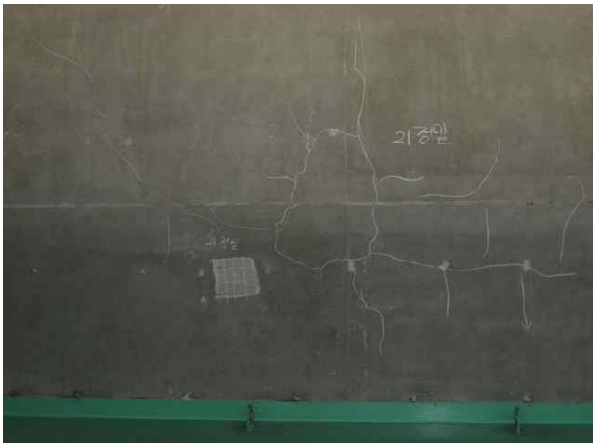
| 손상현황 | • S1 망상균열(2.0×5.0) | 손상현황 | • S1 파손(0.2×0.1) |
| 원 인 | • 건조수축, 거푸집 조기탈거 등 | 원 인 | • 외부충격 등 |

| 조치방안 | • 표면처리 | 조치방안 | • 단면보수 |

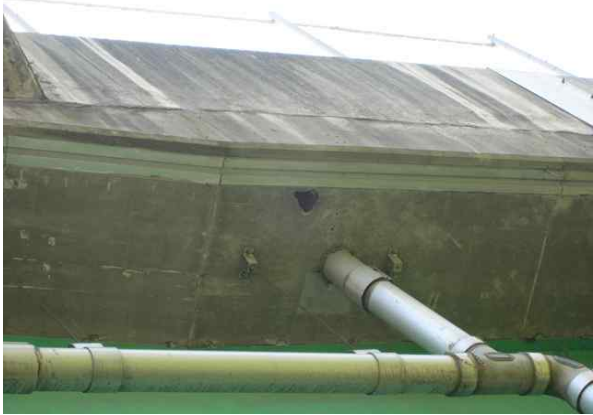
| 손상현황 | • S1 거푸집 미제거(1EA) | 손상현황 | • S1 파손(0.2×0.2) |
| 원 인 | • 시공미흡 등 | 원 인 | • 이물질 혼입 등 |

| 조치방안 | • 주의관찰 | 조치방안 | • 단면보수 |

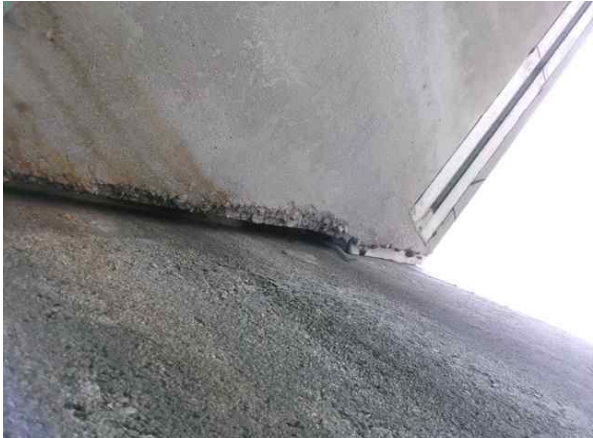
| 손상현황 | • S1 파손(0.5×0.1) | 손상현황 | • S1 망상균열(2.0×4.0) |
| 원 인 | • 외부충격, 단부 다짐미흡 등 | 원 인 | • 건조수축, 거푸집 조기탈거 등 |

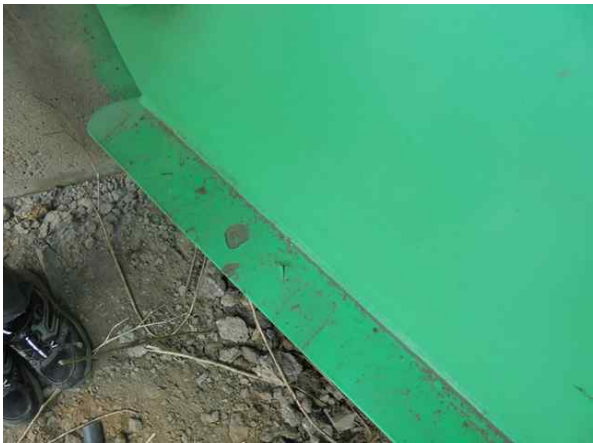
| 손상현황 | • S1 거더외부 도장박리(0.3×0.2 ×3EA) | 손상현황 | • S1 거더외부 도장균열(0.2×2.5) |
| 원 인 | • 도장미흡, 공용기간 증가, 열화 등 | 원 인 | • 외부충격 등 |

| 조치방안 | • 재도장 | 조치방안 | • 재도장 |

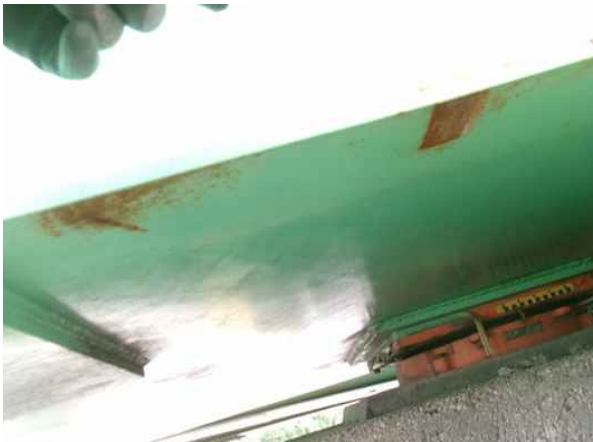
| 손상현황 | • S1 거더외부 부식(0.1×0.1 ×4EA) | 손상현황 | • S1 거더내부 부식(A=3.60㎡) |
| 원 인 | • 도장균열부 우수유입 및 습기흡착 등 | 원 인 | • 도장미흡부 우수유입 등 |

| 조치방안 | • 재도장 | 조치방안 | • 재도장 |

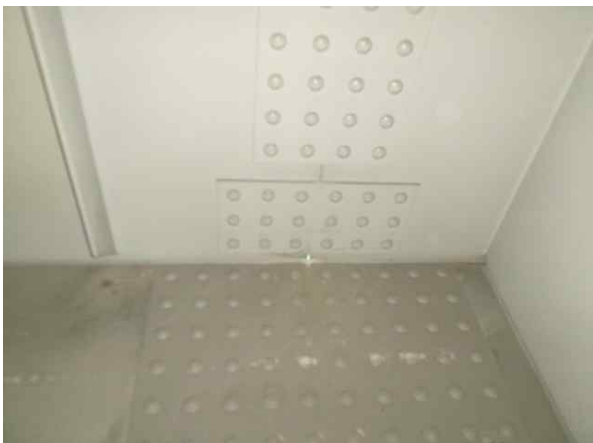
| 손상현황 | • S1 거더내부 우수유입(4EA) | 손상현황 | • S1 거더내부 도장박락(0.6×0.5) |
| 원 인 | • 마감미흡(실런트 미시공) 등 | 원 인 | • 도장미흡 등 |

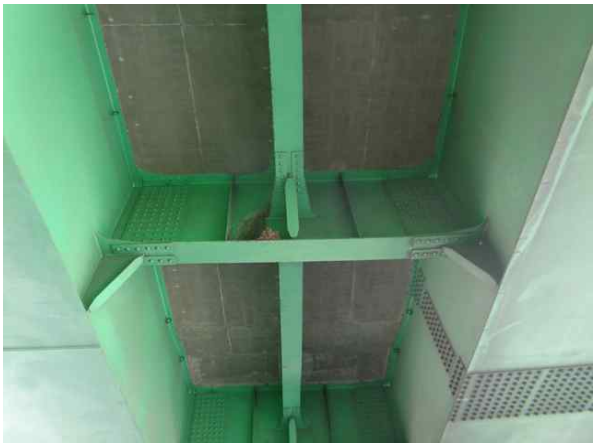
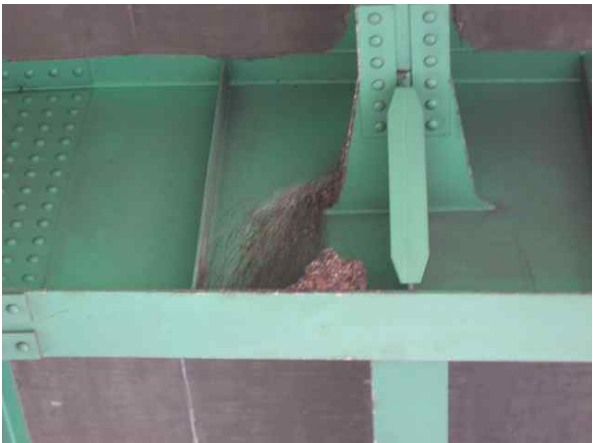
| 손상현황 | • S1 조류배설물 퇴적(6EA) | 손상현황 | • S1 조류배설물 퇴적(6EA) |
| 원 인 | • 공용기간 증가 | 원 인 | • 공용기간 증가 |

- 가로보 및 세로보에 발생함 조류서식의 경우 공용기간 증가에 의한 손상으로 정비 등의 보수를 실시하는 것이 바람직하다.

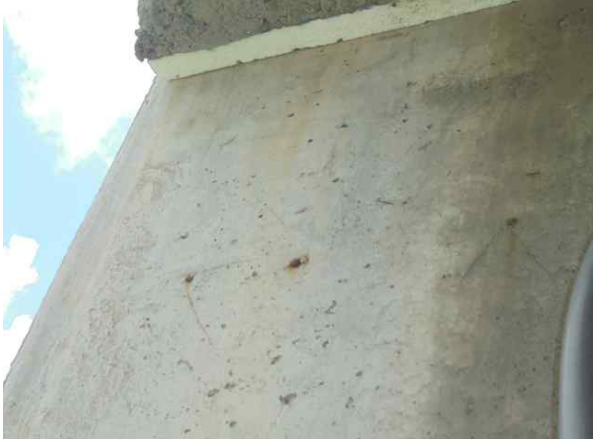
| 손상현황 | • A1 균열(0.3mm미만)(L=0.80m) | 손상현황 | • A1 망상균열(1.0×1.2) |
| 원 인 | • 건조수축, 거푸집 조기탈거 등 | 원 인 | • 건조수축, 거푸집 조기탈거 등 |

| 조치방안 | • 표면처리 | 조치방안 | • 표면처리 |

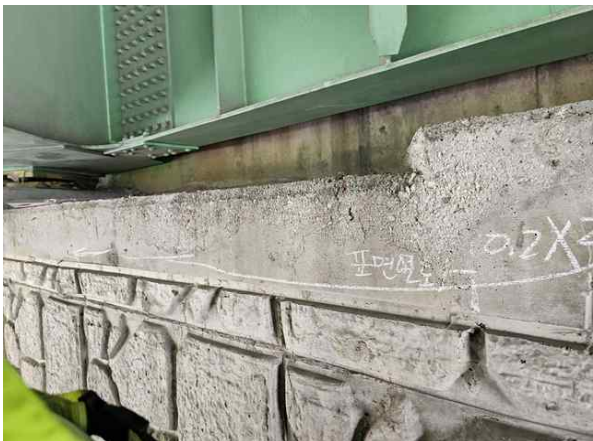
| 손상현황 | • A1 표면열화(0.2×2.0) | 손상현황 | • A1 파손(0.3×0.3) |
| 원 인 | • 다짐불량, 열화 등 | 원 인 | • 외부충격 등 |

| 조치방안 | • 단면보수 | 조치방안 | • 단면보수 |

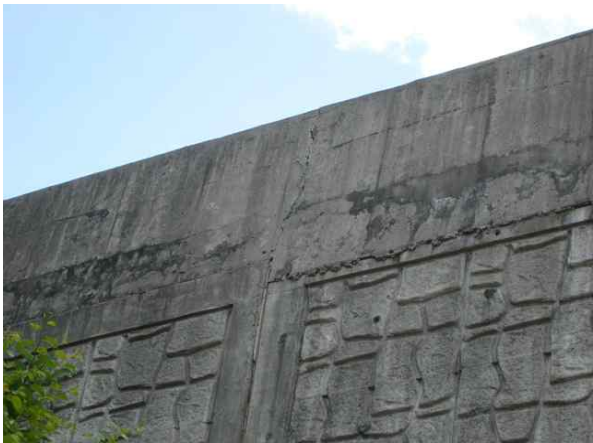
| 손상현황 | • A1 날개벽 실란트 파손(L=3.50m) | 손상현황 | • A1 폐기물 적치(0.5×17.0) |
| 원 인 | • 공용기간 증가, 열화 등 | 원 인 | • 시공 후 정리미흡 등 |

| 조치방안 | • 실란트 재시공 | 조치방안 | • 정비 |

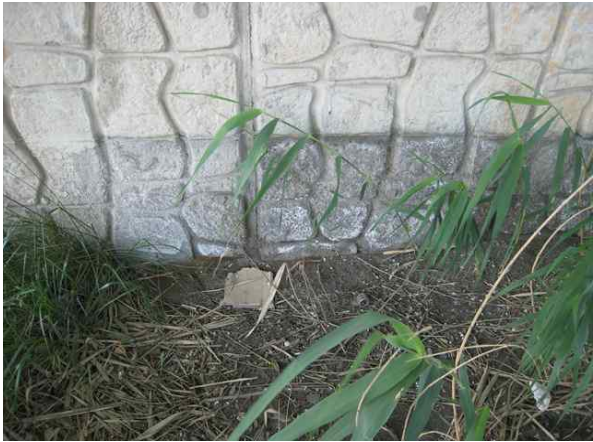
| 손상현황 | • A2 백태(0.3×2.0) | 손상현황 | • A2 박리(0.1×0.1) |
| 원 인 | • 습기흡착 등 | 원 인 | • 공용기간 증가, 열화 등 |

| 조치방안 | • 표면처리 | 조치방안 | • 단면보수 |

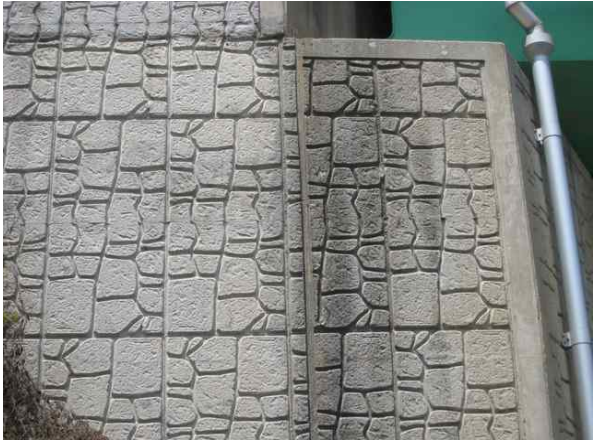
| 손상현황 | • A2 누수흔적(0.8×4.5) | 손상현황 | • A2 파손 및 철근노출(0.8×0.4) |
| 원 인 | • 외부 우수유입 등 | 원 인 | • 외부충격 등 |

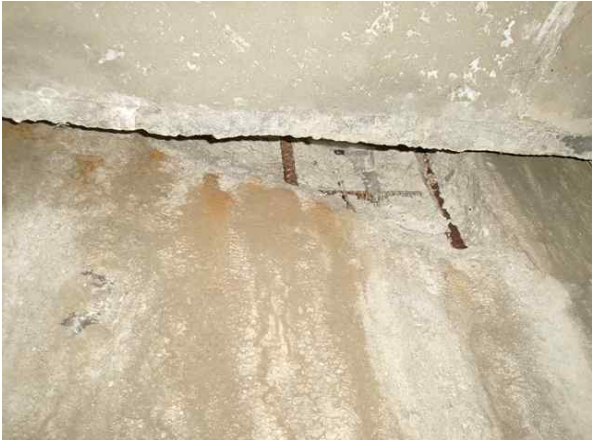
| 구 분 | 내 용 | 비고 |
|---|---|---|
| 중 점 관리사항 | ○ 현장조사결과 기 손상인 A2 교대 홍벽 상단에서 발생된 파손 및 철근노출 등의 손상이 확인되었고 금회 점검에서는 보수 여부 확인, 진전여부 확인, 신규손상 발생 여부에 대하여 중점조사 및 점검 방향으로 한다. | |

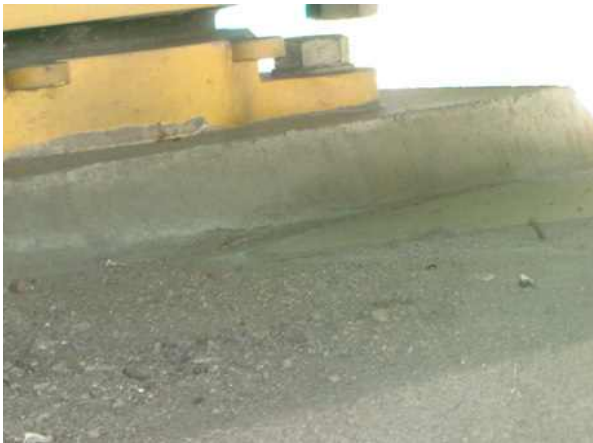
| 손상현황 | • A1 받침몰탈 균열(0.3mm미만)(L=0.10m) | 손상현황 | • A1 받침콘크리트 열화(0.4×1.4) |
| 원 인 | • 건조수축, 거푸집 조기탈거 등 | 원 인 | • 외부 우수유입, 열화 등 |

| 조치방안 | • 표면처리 | 조치방안 | • 단면보수 |

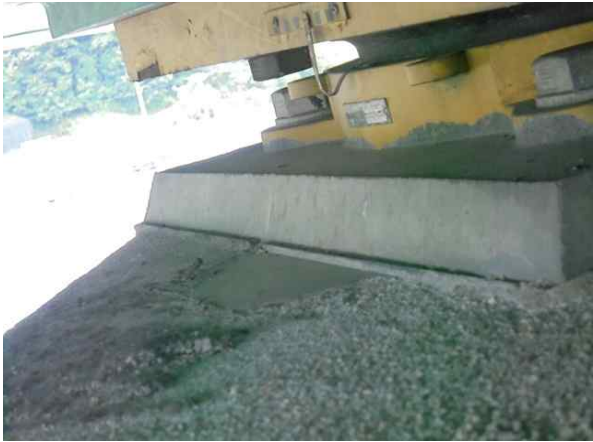
| 손상현황 | • A2 받침몰탈 균열(0.3mm미만)(L=0.10m) | 손상현황 | • A2 받침콘크리트 균열(0.3mm미만)(L=0.20m) |
| 원 인 | • 건조수축, 거푸집 조기탈거 등 | 원 인 | • 건조수축, 거푸집 조기탈거 등 |

| 조치방안 | • 표면처리 | 조치방안 | • 표면처리 |

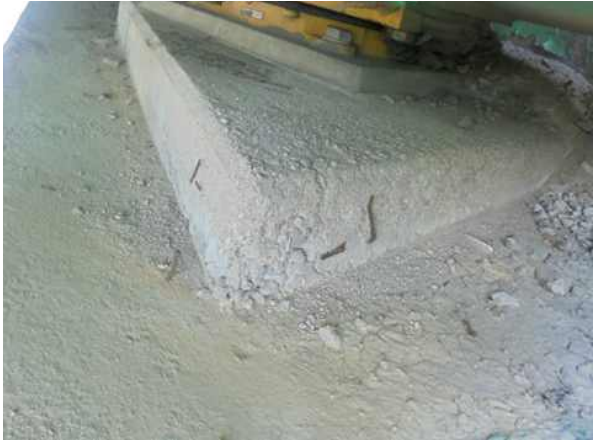
| 손상현황 | • A2 받침콘크리트 재료분리(0.1×0.5) | 손상현황 | • A2 받침콘크리트 열화(0.4×1.4) |
| 원 인 | • 외부 우수유입, 열화 등 | 원 인 | • 외부 우수유입, 열화 등 |

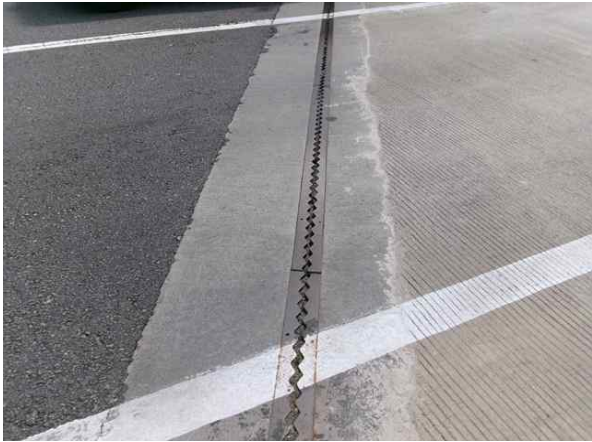
| 손상현황 | • A1 후타재 균열(0.3mm미만) (L=5.70m) | 손상현황 | • A2 후타재 균열(0.3mm미만) (L=3.90m) |
| 원 인 | • 건조수축, 공용기간 증가 등 | 원 인 | • 건조수축, 공용기간 증가 등 |

| 조치방안 | • 표면처리 | 조치방안 | • 표면처리 |

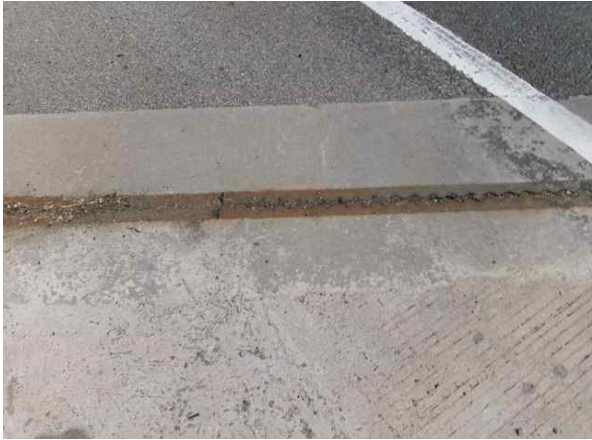
| 손상현황 | • A1 신축이음 부식(L=4.50m) | 손상현황 | • A2 신축이음 부식(L=4.50m) |
| 원 인 | • 공용기간 증가 등 | 원 인 | • 공용기간 증가 등 |

| 조치방안 | • 재도장 | 조치방안 | • 재도장 |

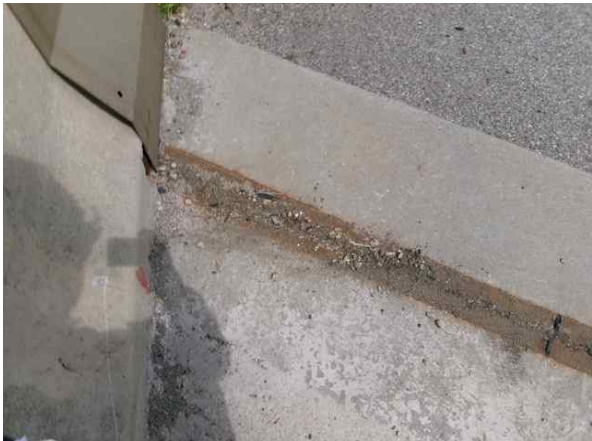
| 손상현황 | • A1 유간 토사퇴적(L=35.00m) | 손상현황 | • A2 유간 토사퇴적(L=3.00m) |
| 원 인 | • 공용기간 증가, 비산물 퇴적 등 | 원 인 | • 공용기간 증가, 비산물 퇴적 등 |

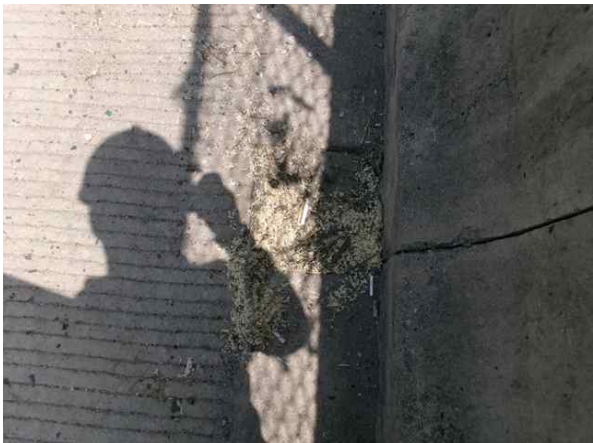
| 손상현황 | • S1 배수구 막힘(3EA) | 손상현황 | • S1 그레이팅 미설치(3EA) |
| 원 인 | • 공용기간 증가, 비산먼지 퇴적 등 | 원 인 | • 시공미흡 등 |

| 조치방안 | • 정비 | 조치방안 | • 그레이팅 설치 |

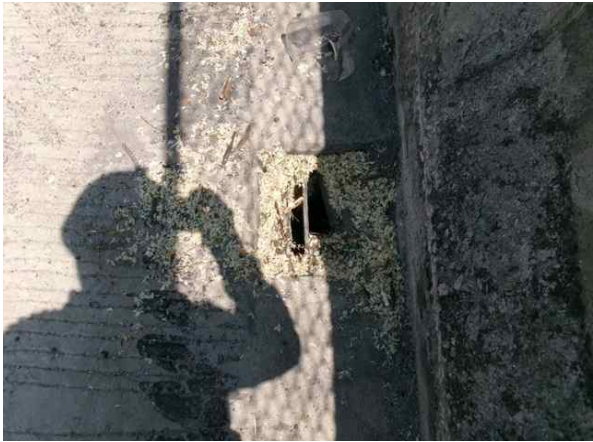
| 손상현황 | • S2 그레이팅 변형(1EA) | 손상현황 | • S1 그레이팅 망실(4EA) |
| 원 인 | • 시공미흡 등 | 원 인 | • 공용기간 증가 등 |

| 조치방안 | • 그레이팅 재설치 | 조치방안 | • 그레이팅 재설치 |

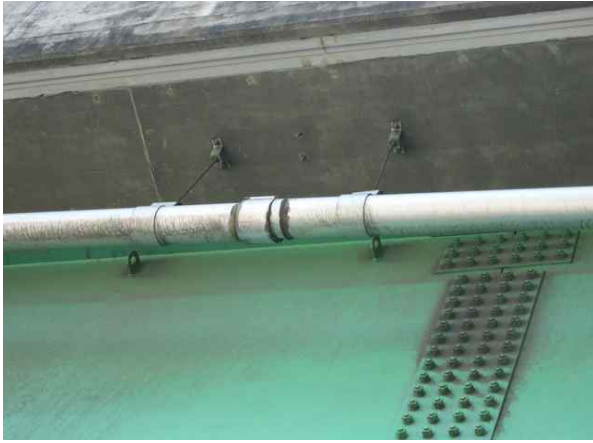
| 손상현황 | • S1 배수관 접합부 이격 및 누수 | 손상현황 | • S3 빗물받이 미설치(1EA) |
| 원 인 | • 공용기간 증가, 이음부 실란트 열화 등 | 원 인 | • 시공미흡 등 |

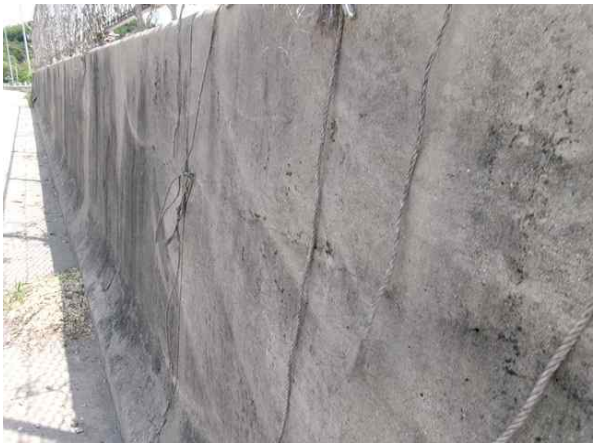
| 손상현황 | • S1 균열(0.3mm미만) (L=4.10m ×4EA) | 손상현황 | • S1 균열(0.3mm이상) (L=2.40m ×6EA) |
| 원 인 | • 건조수축, 거푸집 조기탈거, 온도변화 등 | 원 인 | • 건조수축, 거푸집 조기탈거, 온도변화 등 |

| 조치방안 | • 표면처리 | 조치방안 | • 표면처리 |

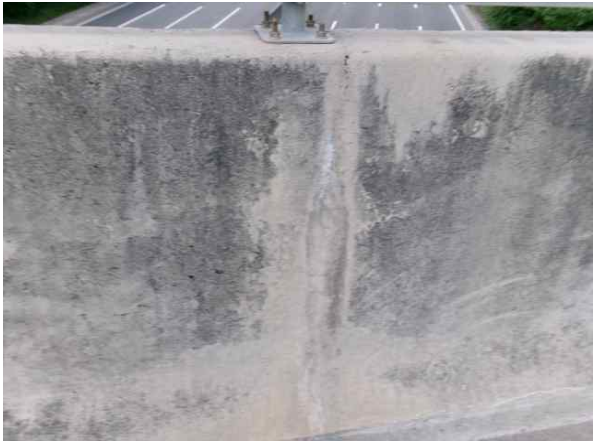
| 손상현황 | • S1 균열부 백태(0.2×1.4) | 손상현황 | • S1 박리(0.3×2.5) |
| 원 인 | • 손상부 습기흡착 등 | 원 인 | • 공용기간 증가, 열화 등 |

| 조치방안 | • 표면처리 | 조치방안 | • 단면보수 |

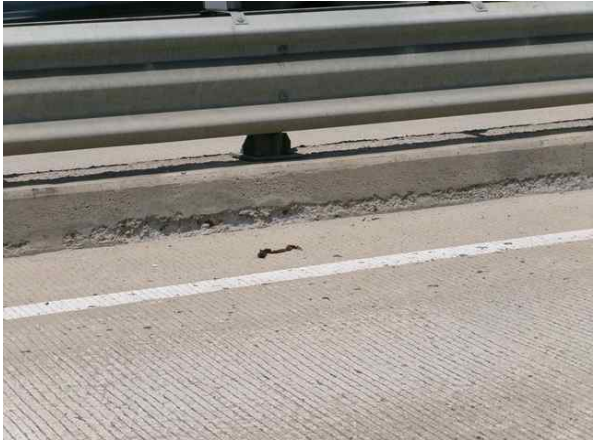
| 손상현황 | • S1 박락(0.2×2.5) | 손상현황 | • S1 파손(0.2×0.2) |
| 원 인 | • 공용기간 증가, 열화 등 | 원 인 | • 공용기간 증가, 열화 등 |

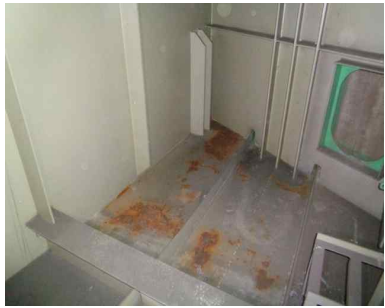
| <p>① 거더 부식 - 진전 여부확인</p> | <p>② 교대 파손 및 철근노출 - 진전 여부확인</p> | <p>③ 교량받침 받침콘크리트 열화, 재료분리 - 진전 여부확인</p> |
