## 2. 사능1교(하)

### 2.1 시설물의 개요

본 시설물은 경기도 남양주시 평내동에 위치한 교량으로 2007년 6월 25일에 준공되어 약 16년이 경과한 시설물로 총 연장 120.0m, 폭 10.5m의 2차로로 시공되어 있다.

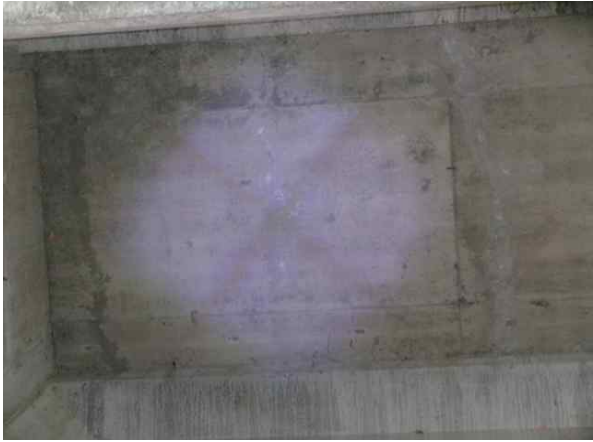
| 손상현황 | • S1 균열(0.3mm미만) (L=4.10m ×8EA) | 손상현황 | • S2 균열(0.3mm이상) (L=0.40m ×1EA) |
| 원 인 | • 건조수축, 거푸집 조기탈거 등 | 원 인 | • 건조수축, 거푸집 조기탈거 등 |

| 조치방안 | • 표면처리 | 조치방안 | • 주입보수 |

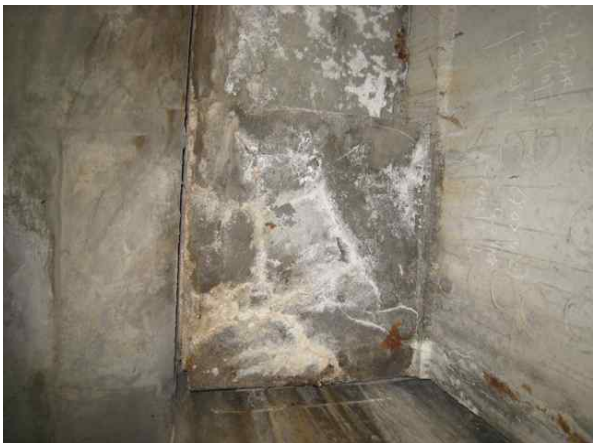
| 손상현황 | • S3 균열부 백태(0.2×0.5 ×2EA) | 손상현황 | • S4 망상균열(1.2×0.5 ×1EA) |
| 원 인 | • 균열부 습기흡착 등 | 원 인 | • 건조수축, 거푸집 조기탈거 등 |

| 조치방안 | • 표면처리 | 조치방안 | • 표면처리 |
