## 5. 진관IC 1교

### 5.1 시설물의 개요

본 시설물은 경기도 남양주시 진건읍 진관리 산 88번지에 위치한 교량으로 2011년 12월 14일에 준공되어 약 12년이 경과한 시설물로 총 연장 50.0m, 폭 17.4m의 상행 2차로, 하행 1차로로 시공되어 있다.

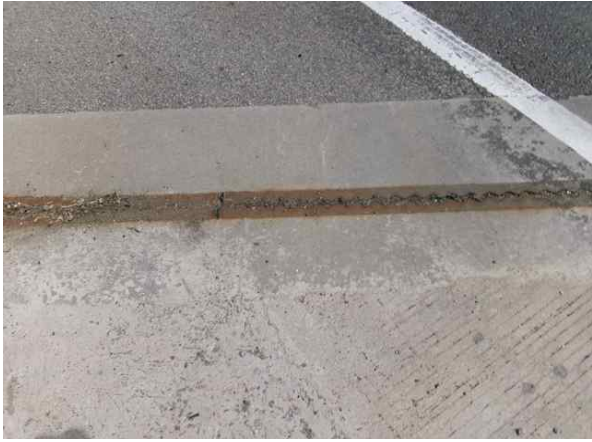
| 손상현황 | • A1 신축이음 부식(L=4.50m) | 손상현황 | • A2 신축이음 부식(L=4.50m) |
| 원 인 | • 공용기간 증가 등 | 원 인 | • 공용기간 증가 등 |

| 조치방안 | • 재도장 | 조치방안 | • 재도장 |

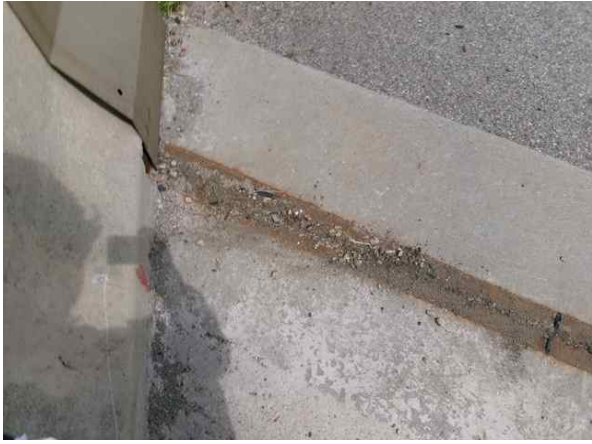
| 손상현황 | • A1 유간 토사퇴적(L=35.00m) | 손상현황 | • A2 유간 토사퇴적(L=3.00m) |
| 원 인 | • 공용기간 증가, 비산물 퇴적 등 | 원 인 | • 공용기간 증가, 비산물 퇴적 등 |
