# 부 록

# 국도46호선 사능1교(상) 등 5개소 정밀안전점검용역 설 계 서

국 토 교 통 부  
의 정 부 국 토 관 리 사 무 소

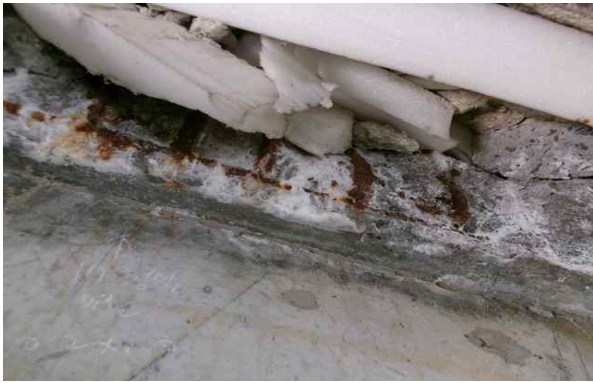
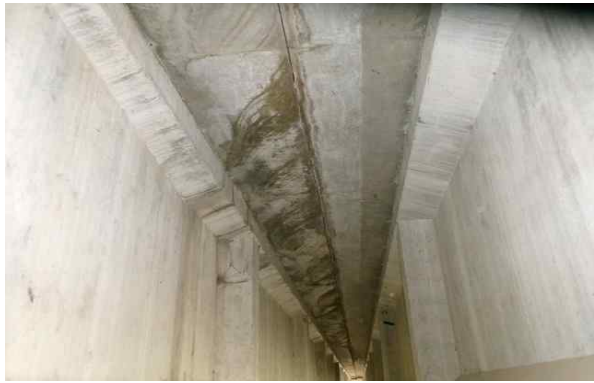
| 손상현황 | • S2 박락 및 철근노출(0.4×1.3 ×1EA) | 손상현황 | • S1 누수흔적/노치미시공(L=30.00m, 1EA) |
| 원 인 | • 시공미흡, 다짐불량, 손상부 우수유입 등 | 원 인 | • 시공미흡 등 |

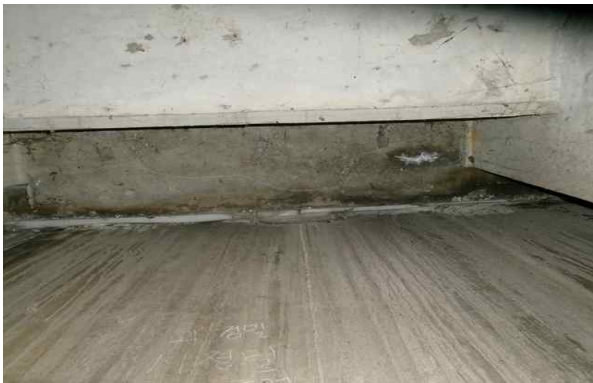
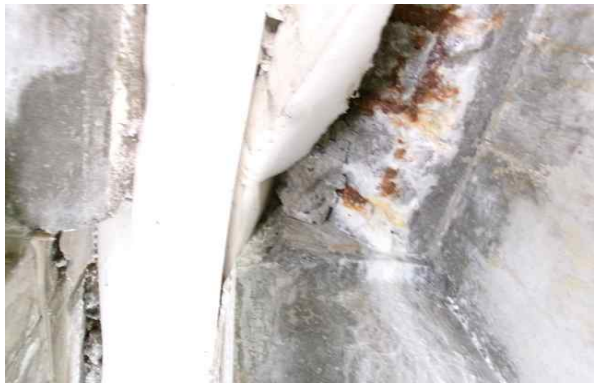
| 손상현황 | • S1 재료분리(0.2×1.0 ×1EA) | 손상현황 | • S3 파손(0.2×1.3 ×1EA) |
| 원 인 | • 다짐불량 등 | 원 인 | • 외부충격 등 |

| 조치방안 | • 단면보수 | 조치방안 | • 단면보수 |

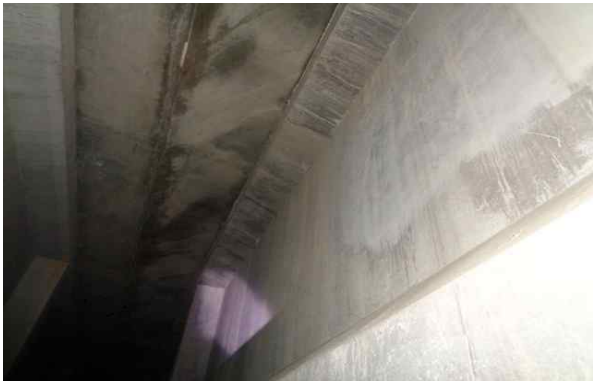
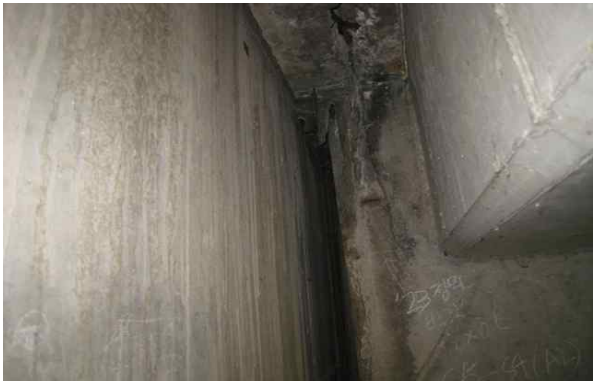
| 손상현황 | • S4 백태(30.0×0.5 ×1EA) | 손상현황 | • S2 박락(0.2×0.5 ×1EA) |
| 원 인 | • 습기흡착 등 | 원 인 | • 다짐미흡, 손상부 우수유입 등 |

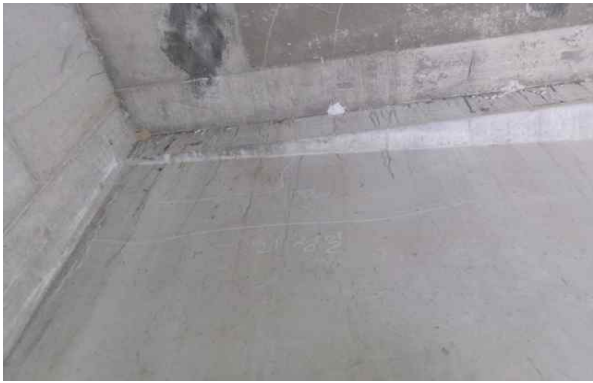
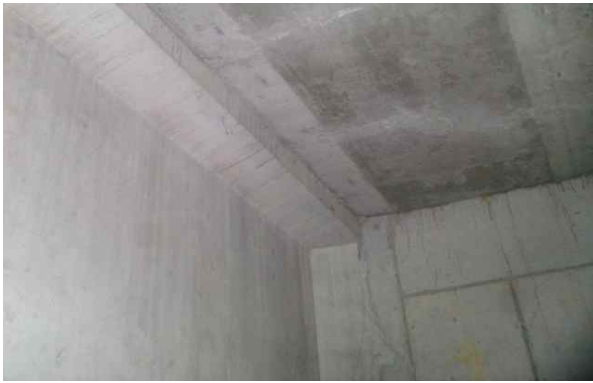
| 손상현황 | • S3 균열(0.3mm미만) (L=1.70m ×3EA) | 손상현황 | • S4 균열부 백태(0.2×0.2 ×1EA) |
| 원 인 | • 건조수축, 거푸집 조기탈거 등 | 원 인 | • 균열부 습기흡착 등 |

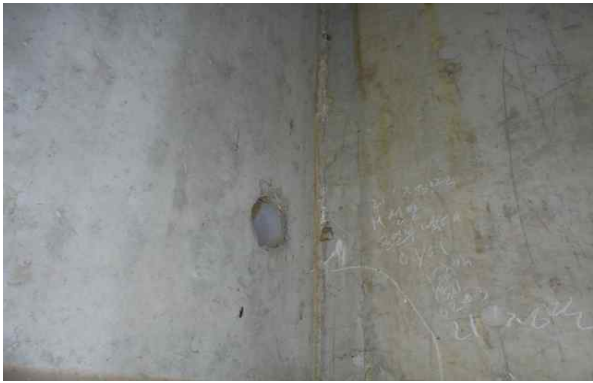
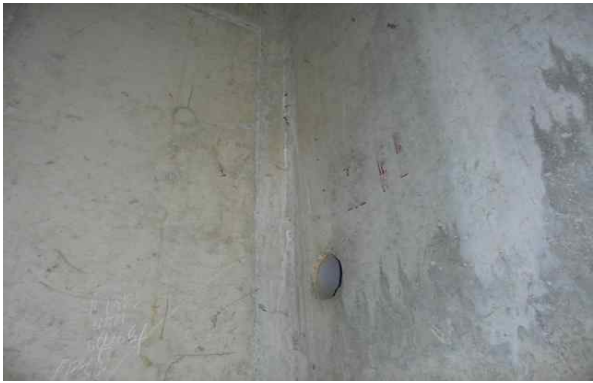
| 손상현황 | • S1 균열부 백태(0.1×0.1 ×1EA) | 손상현황 | • S2 백태(0.1×0.6 ×1EA) |
| 원 인 | • 손상부 습기흡착 등 | 원 인 | • 습기흡착 등 |

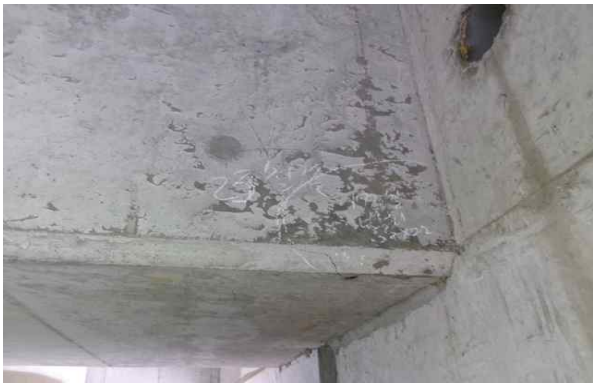
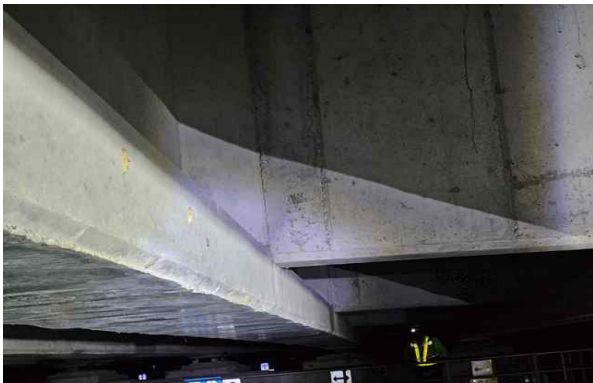
| 손상현황 | • S4 박리(0.1×0.2 ×1EA) | 손상현황 | • S4 재료분리(0.4×0.2 ×1EA) |
| 원 인 | • 다짐불량 등 | 원 인 | • 다짐불량 등 |

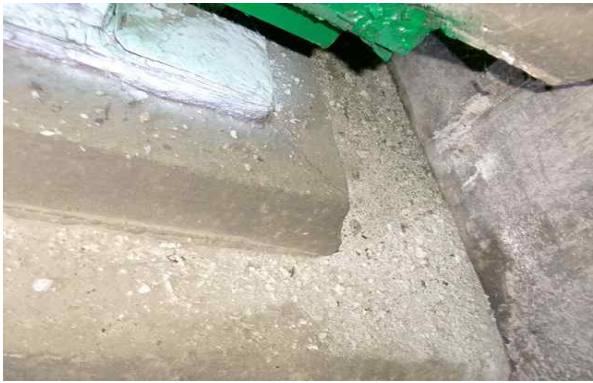
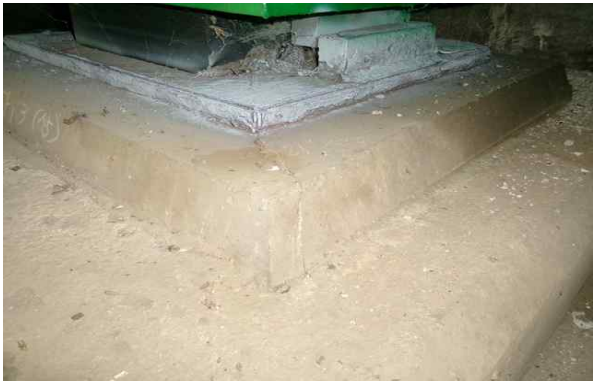
| 손상현황 | • A1 받침물탈 균열(0.3mm미만) | 손상현황 | • A1 받침물탈 균열(0.3mm이상) |
| 원 인 | • 건조수축, 거푸집 조기탈거 등 | 원 인 | • 건조수축, 거푸집 조기탈거 등 |

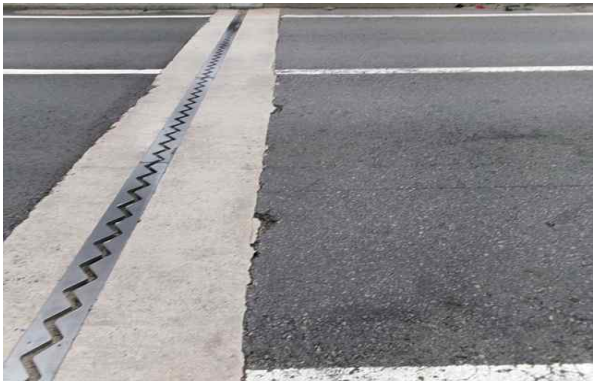
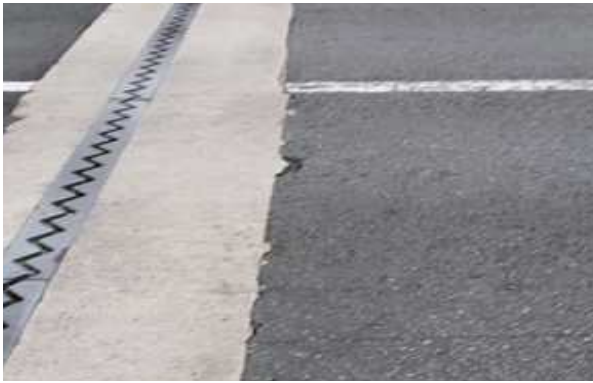
| 손상현황 | • S1 접속도로 포장 패임 (0.1×0.2) | 손상현황 | • S1 접속도로 포장 패임 (0.1×0.2) |
| 원 인 | • 외부충격 등 | 원 인 | • 외부충격 등 |

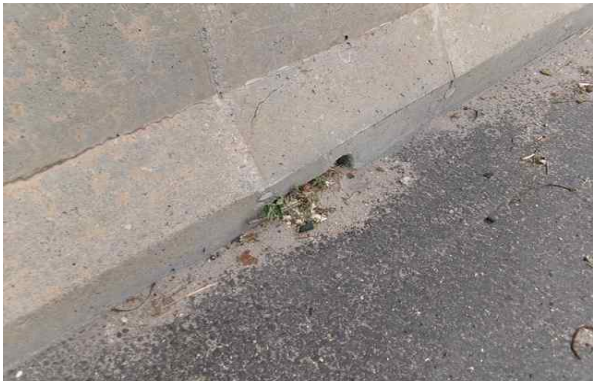
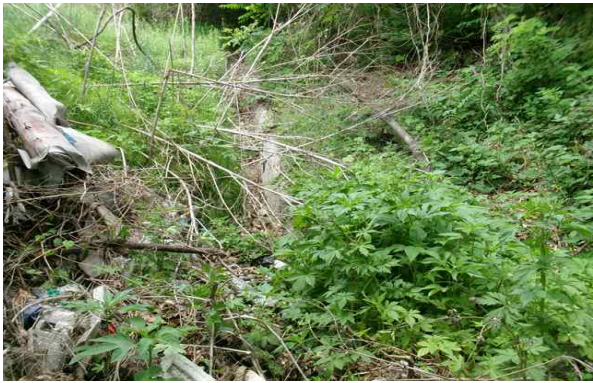
| 손상현황 | • S1 배수구 막힘 (1EA) | 손상현황 | • A1 배수로 막힘 (L=6.00m 1EA) |
| 원 인 | • 공용기간 증가 등 | 원 인 | • 사면부 이물질 유입 등 |

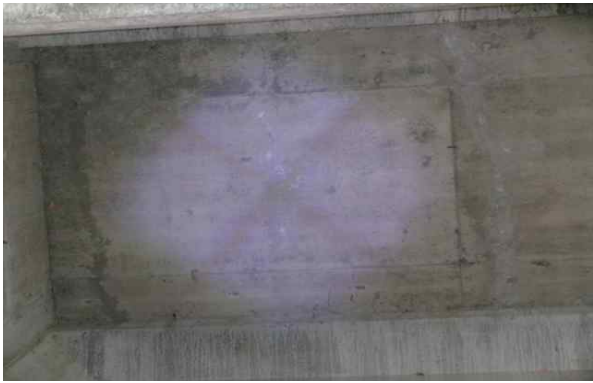
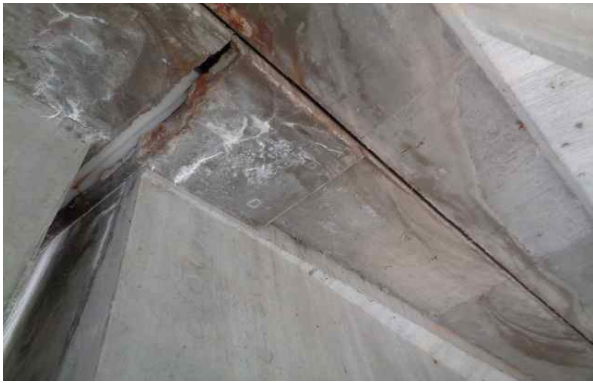
| 손상현황 | • S1 균열(0.3mm미만) (L=4.10m ×8EA) | 손상현황 | • S2 균열(0.3mm이상) (L=0.40m ×1EA) |
| 원 인 | • 건조수축, 거푸집 조기탈거 등 | 원 인 | • 건조수축, 거푸집 조기탈거 등 |

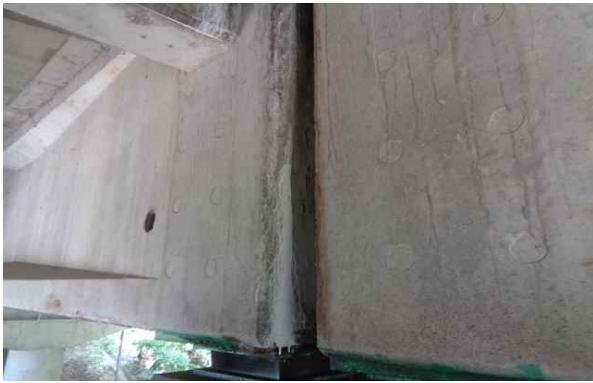
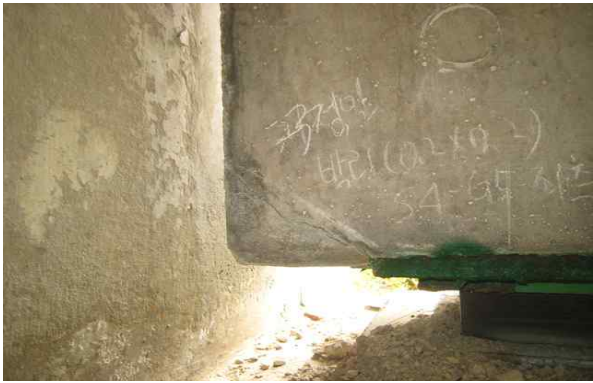
| 손상현황 | • S2 백태(0.2×0.6 ×2EA) | 손상현황 | • S3 박리(0.2×0.2 ×1EA) |
| 원 인 | • 습기흡착, 우수유입 등 | 원 인 | • 다침불량, 손상부 우수유입 등 |

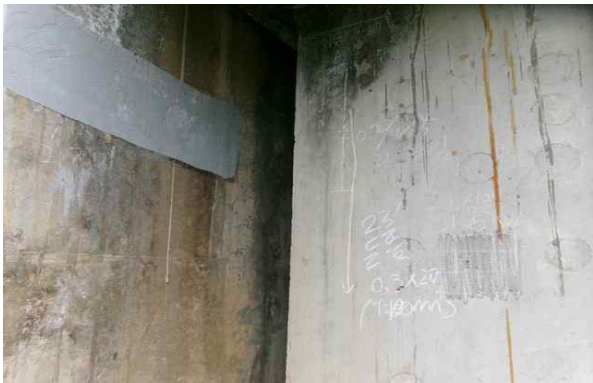
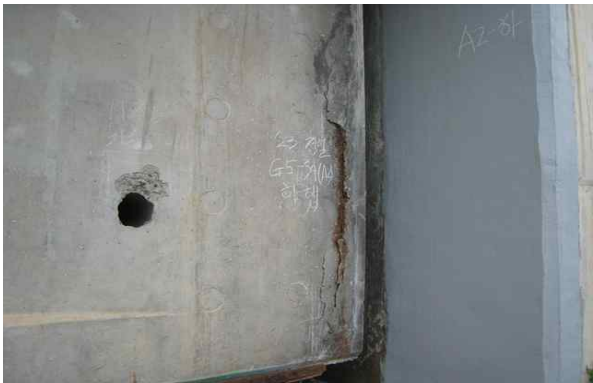
| 손상현황 | • S1 들뜸(0.3×2.0 ×1EA) | 손상현황 | • S4 파손 및 철근노출(0.3×1.5 ×1EA) |
| 원 인 | • 다침불량, 손상부 우수유입 등 | 원 인 | • 시공미흡, 다짐불량, 손상부 우수유입 등 |

| 조치방안 | • 단면보수 | 조치방안 | • 단면보수(방청) |

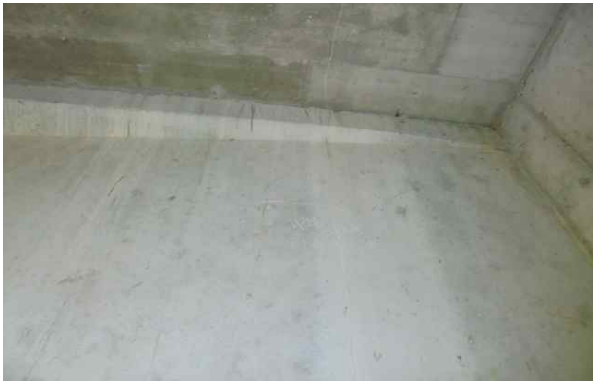
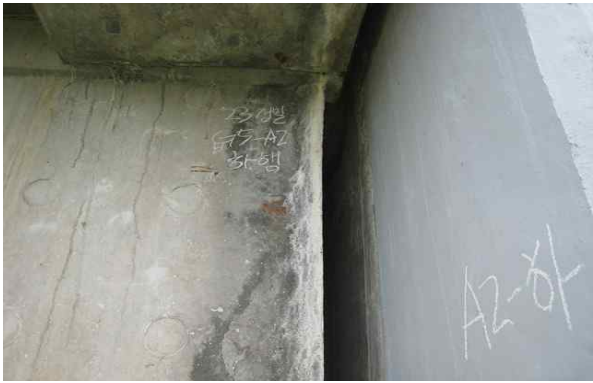
| 손상현황 | • S1 균열(0.3mm미만) (L=8.60m ×13EA) | 손상현황 | • S4 균열부 백태(0.2×0.5 ×1EA) |
| 원 인 | • 건조수축, 거푸집 조기탈거 등 | 원 인 | • 균열부 습기흡착 등 |

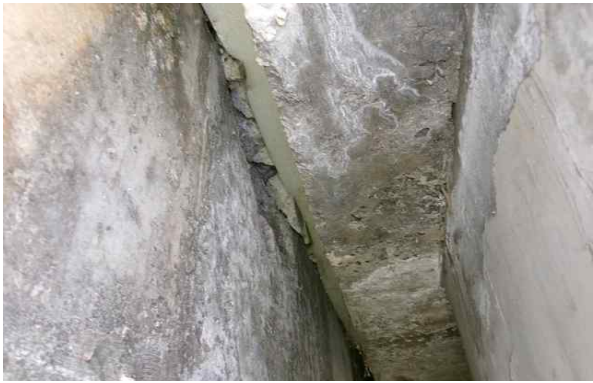
| 손상현황 | • A2 백태(0.5×1.0 ×1EA) | 손상현황 | • A1 파손(0.5×0.3 ×1EA) |
| 원 인 | • 건조수축, 거푸집 조기탈거 등 | 원 인 | • 외부충격 등 |

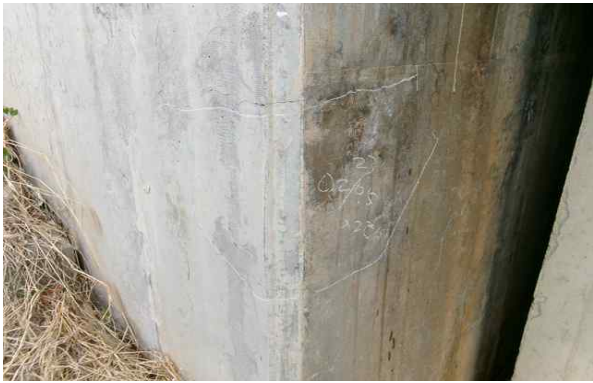
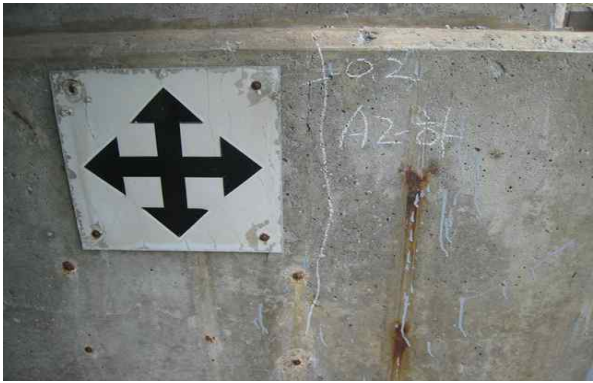
| 손상현황 | • A1 균열(0.3mm미만) (L=3.50m ×5EA) | 손상현황 | • A2 균열(0.3mm미만) (L=4.50m ×7EA) |
| 원 인 | • 건조수축, 거푸집 조기탈거 등 | 원 인 | • 건조수축, 거푸집 조기탈거 등 |

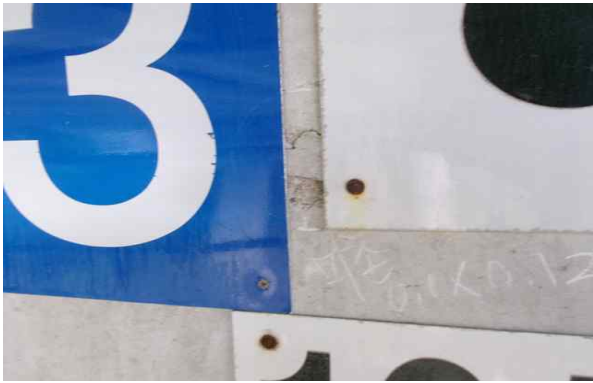
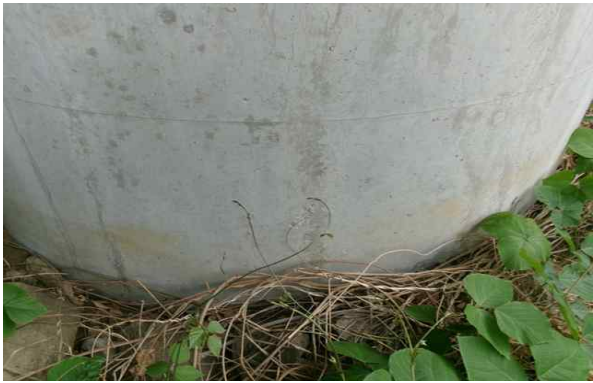
| 손상현황 | • P3 파손(0.1×0.1 ×1EA) | 손상현황 | • P3 균열(0.3×0.2 ×1EA) |
| 원 인 | • 외부충격 등 | 원 인 | • 외부충격 등 |

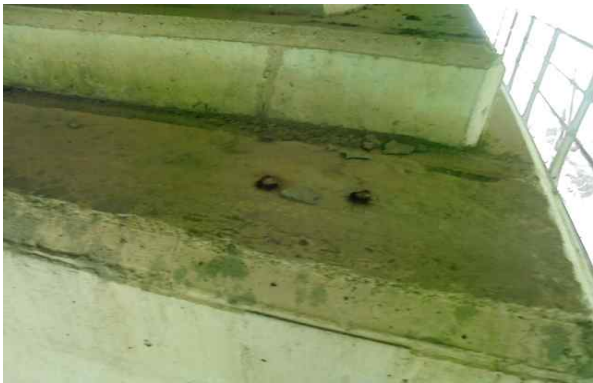
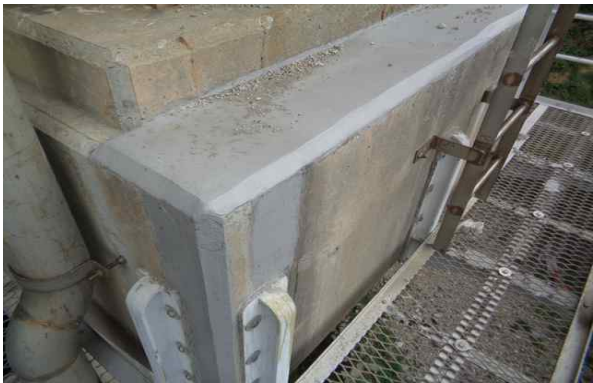
| 손상현황 | • P1 잡철물 부식(0.1×0.1 ×2EA) | 손상현황 | • P2 누수흔적(15.0×2.0 ×1EA) |
| 원 인 | • 마감미흡 등 | 원 인 | • 신축이음 하부 누수 등 |

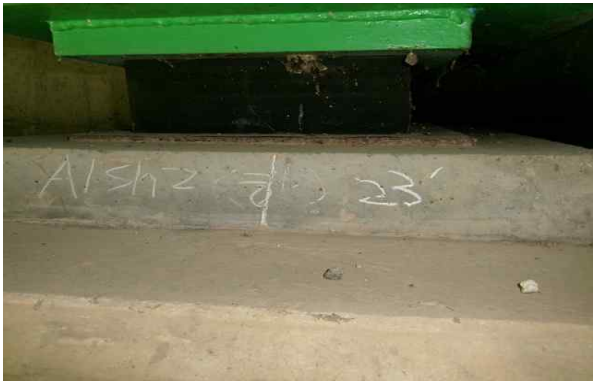
| 손상현황 | • A1 받침물탈 균열(0.3mm미만) | 손상현황 | • A1 받침물탈 망상균열(0.2×0.8 ×1EA) |
| 원 인 | • 건조수축, 거푸집 조기탈거 등 | 원 인 | • 건조수축, 손상부 우수유입 등 |

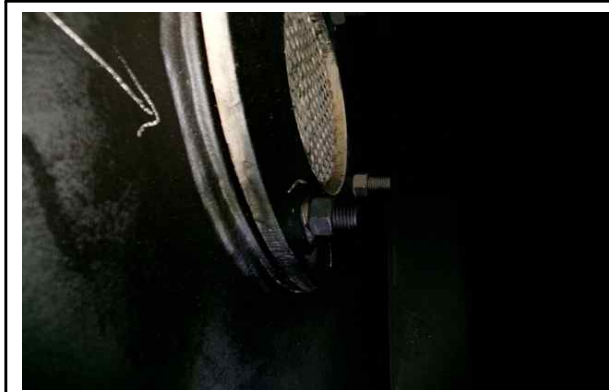
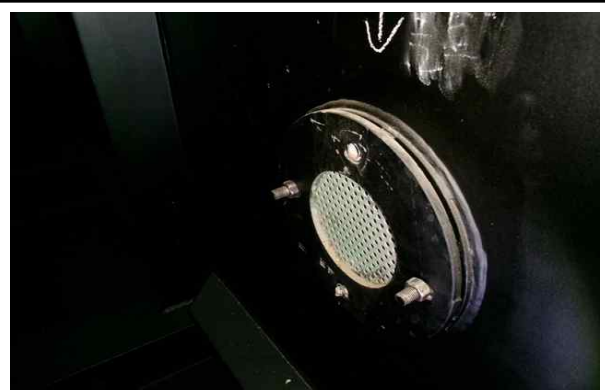
| 손상현황 | • S2 거더내부 환기구 볼트 체결불량(2EA) | 손상현황 | • S2 거더내부 환기구 볼트 탈락(1EA) |
| 원 인 | • 시공미흡 등 | 원 인 | • 시공미흡 등 |

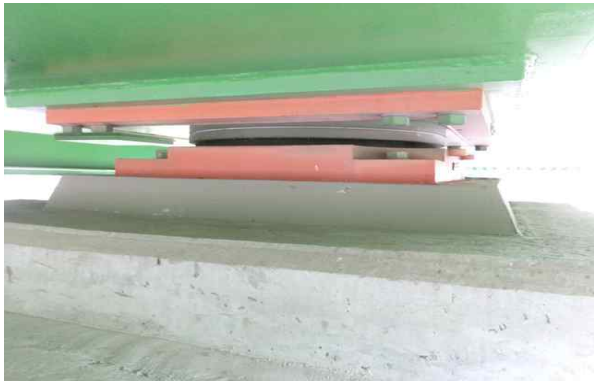
| 손상현황 | • P1 반침물탈 균열(0.3mm미만) (L=0.20m) | 손상현황 | • 상태양호 |
| 원 인 | • 건조수축, 거푸집 조기탈거 등 | 원 인 | • - |
