# 1. 호평IC교(상)

## 1.1 시설물의 개요

본 시설물은 경기도 남양주시 호평동 산45-6에 위치한 교량으로 2007년 6월 25일에 준공되어 약 16년이 경과한 시설물로 총 연장 125.0m, 폭 15.1~18.2m의 2~3차로로 시공되어 있다.

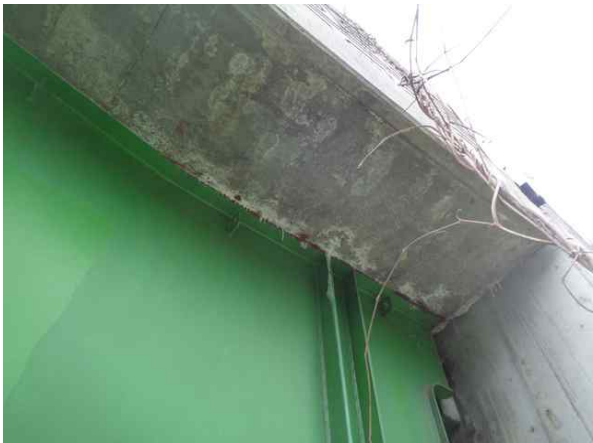
| 손상현황 | • S1 열화 및 표면불량(0.8×2.5) | 손상현황 | • S1 백태(0.2×2.5) |
| 원 인 | • 공용기간 증가, 우수유입 등 | 원 인 | • 습기흡착 등 |

| 조치방안 | • 표면처리 | 조치방안 | • 표면처리 |

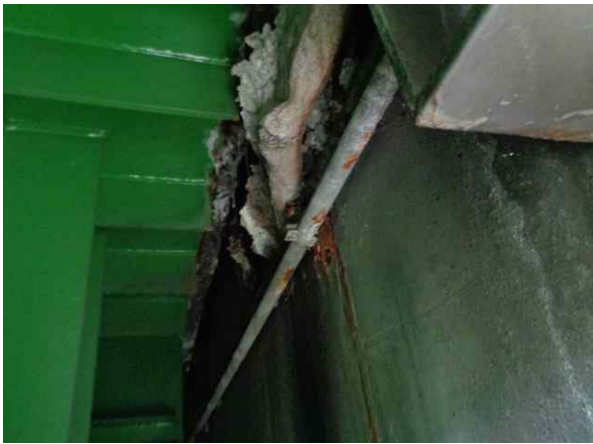
| 손상현황 | • S1 열화(0.1×2.5) | 손상현황 | • S2 균열(0.3mm미만) (L=0.30m × 3EA) |
| 원 인 | • 공용기간 증가, 우수유입 등 | 원 인 | • 건조수축, 거푸집 조기탈거 등 |

| 조치방안 | • 표면처리 | 조치방안 | • 표면처리 |

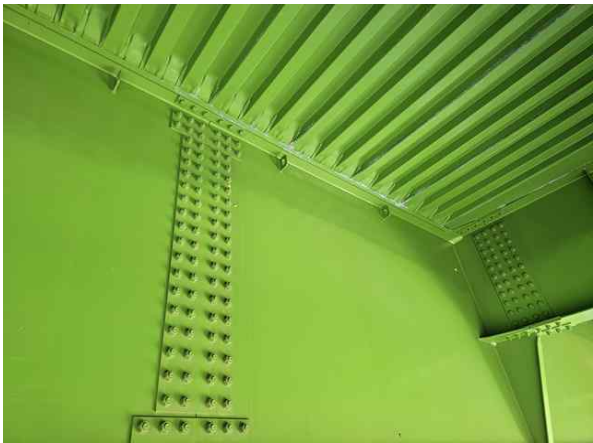
| 손상현황 | • S2 누수흔적 및 백태(0.1×11.0) | 손상현황 | • S2 균열부 백태(0.2×0.3) |
| 원 인 | • 시공초기 바닥판하면 양생시 내부수 유출 | 원 인 | • 손상부 습기흡착 등 |

| 조치방안 | • 주의관찰 | 조치방안 | • 표면처리 |

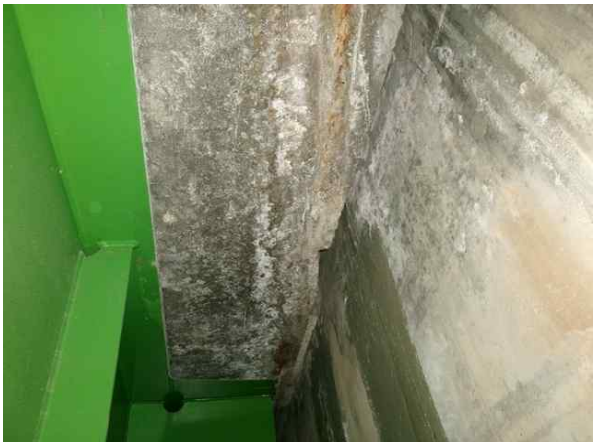
| 손상현황 | • S3 백태(0.5×3.8 ×2EA) | 손상현황 | • S3 박락(0.2×0.5) |
| 원 인 | • 습기흡착 등 | 원 인 | • 시공불량, 다짐불량 등 |

| 조치방안 | • 표면처리 | 조치방안 | • 단면보수 |

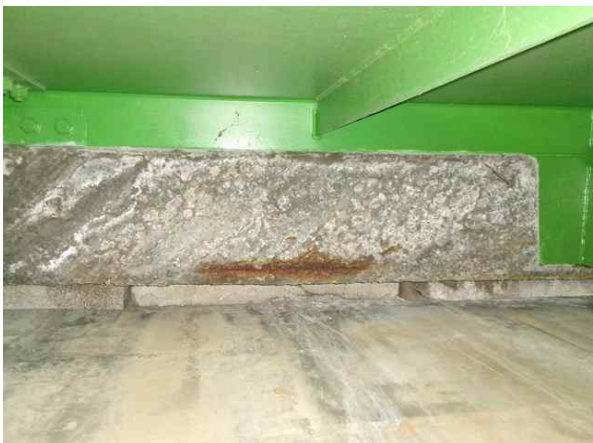
| 손상현황 | • S3 철근노출(0.1×0.8) | 손상현황 | • S3 철근부식(1.0×0.5) |
| 원 인 | • 시공불량, 다짐불량 등 | 원 인 | • 손상부 우수유입 등 |

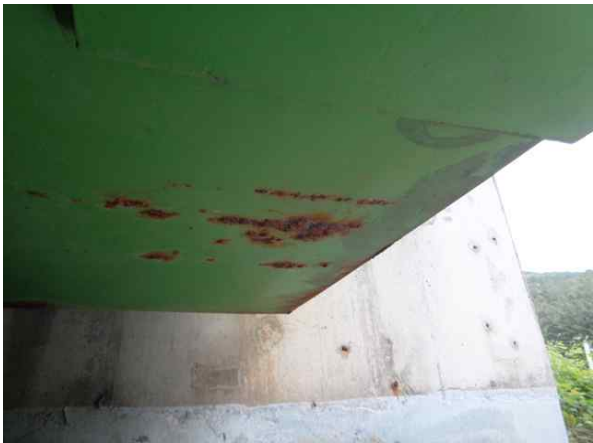
| 손상현황 | • S1 거더외부 부식(0.5×0.5) | 손상현황 | • S3 거더외부 하부플랜지 변형(L=0.3m) |
| 원 인 | • 도장미흡부 습기흡착 등 | 원 인 | • 외부충격 |

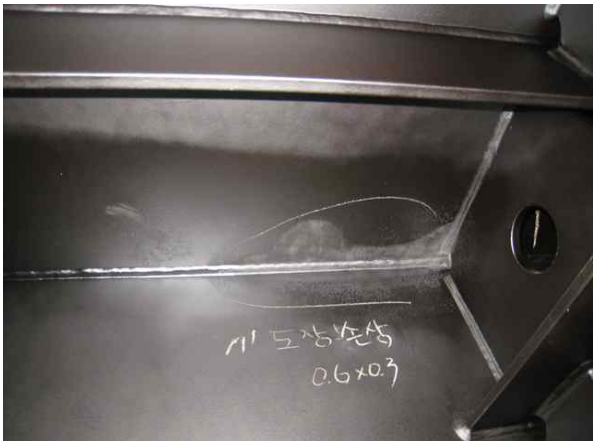
| 손상현황 | • S2 거더내부 도장손상(0.6×0.3) | 손상현황 | • S2 거더내부 도장불량(0.3×0.3) |
| 원 인 | • 전처리 불량, 공용연수 경과 등 | 원 인 | • 시공미흡 등 |

| 조치방안 | • 재도장 | 조치방안 | • 재도장 |

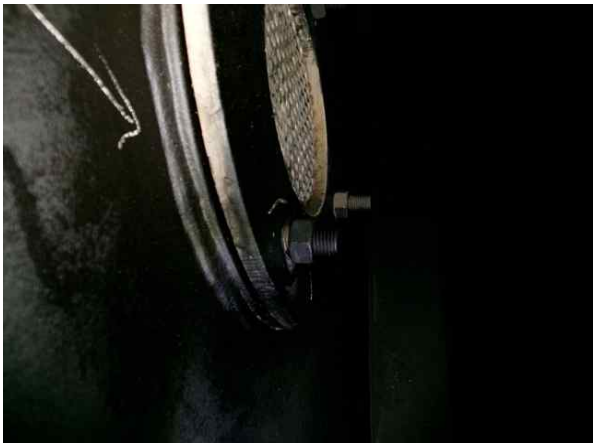
| 손상현황 | • S2 거더내부 환기구 볼트 체결불량(2EA) | 손상현황 | • S2 거더내부 환기구 볼트 탈락(1EA) |
| 원 인 | • 시공미흡 등 | 원 인 | • 시공미흡 등 |

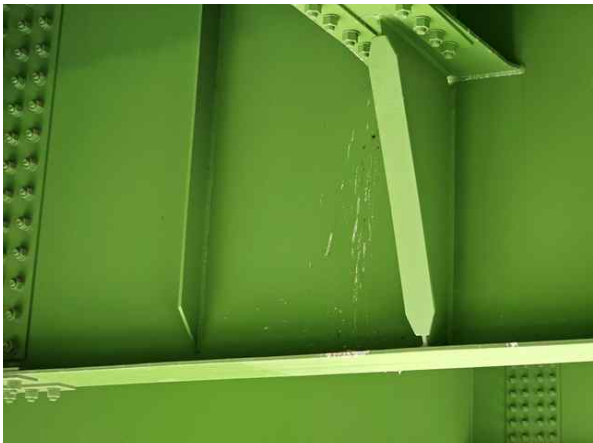
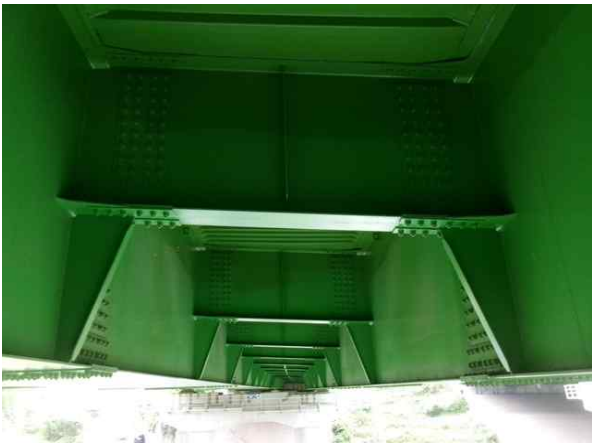
| 손상현황 | • S2 조류배설물 퇴적(1EA) | 손상현황 | • S2 조류배설물 퇴적(1EA) |
| 원 인 | • 공용기간 증가 | 원 인 | • 공용기간 증가 |

| 조치방안 | • 정비 | 조치방안 | • 정비 |

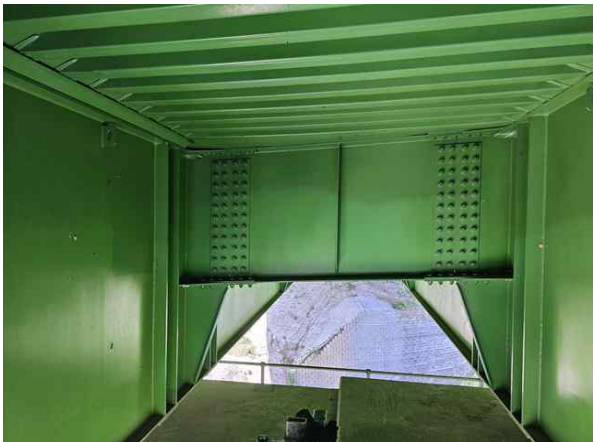
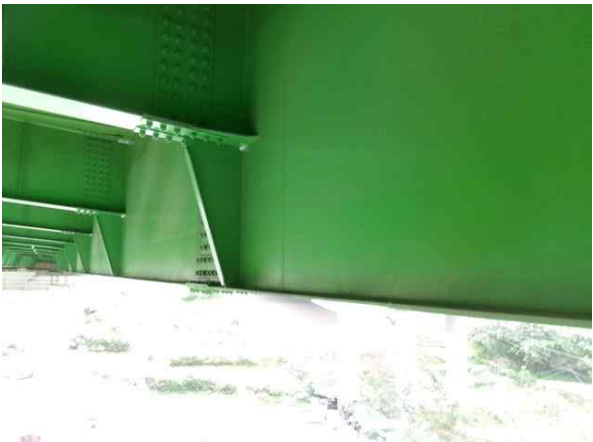
| 손상현황 | • S2 조류배설물 퇴적(1EA) | 손상현황 | • S2 조류배설물 퇴적(1EA) |
| 원 인 | • 공용기간 증가 | 원 인 | • 공용기간 증가 |

| 조치방안 | • 정비 | 조치방안 | • 정비 |

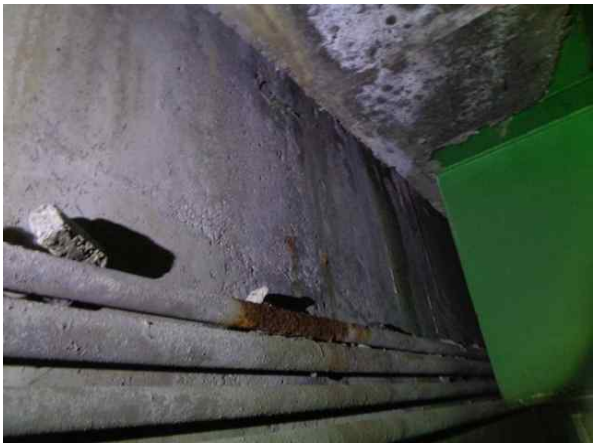
| 손상현황 | • A1 재료분리 (0.2×0.7) | 손상현황 | • A1 잡철물 부식 (0.1×0.1 ×25EA) |
| 원 인 | • 다짐불량 등 | 원 인 | • 마감미흡 등 |

| 조치방안 | • 단면보수 | 조치방안 | • 주의관찰 |

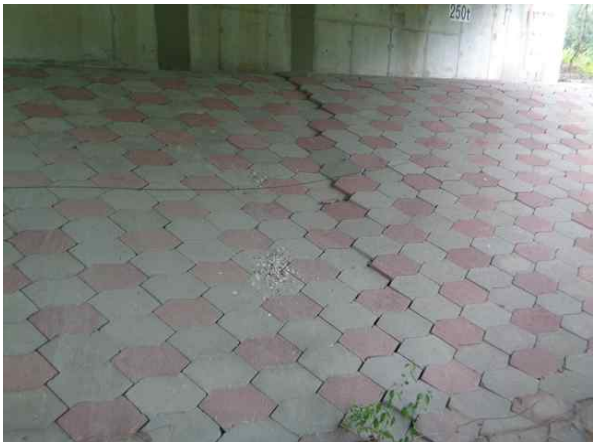
| 손상현황 | • A1 법사면블록 침하 (5.0×1.0) | 손상현황 | • A2 백태 (0.5×1.5) |
| 원 인 | • 법사면 우수유입 등 | 원 인 | • 신축이음 하부 누수, 습기흡착 등 |

| 조치방안 | • 주의관찰 | 조치방안 | • 표면처리 |

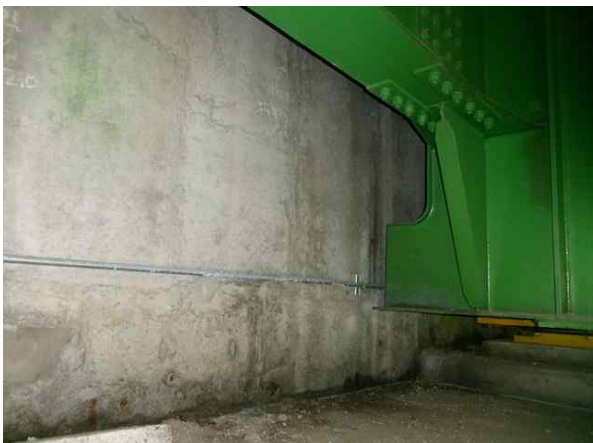
| 손상현황 | • A2 누수흔적 (2.0×2.0) | 손상현황 | • A2 폐기물 퇴적 (1.4×1.5) |
| 원 인 | • 신축이음 하부 누수 등 | 원 인 | • 공용기간 증가 등 |

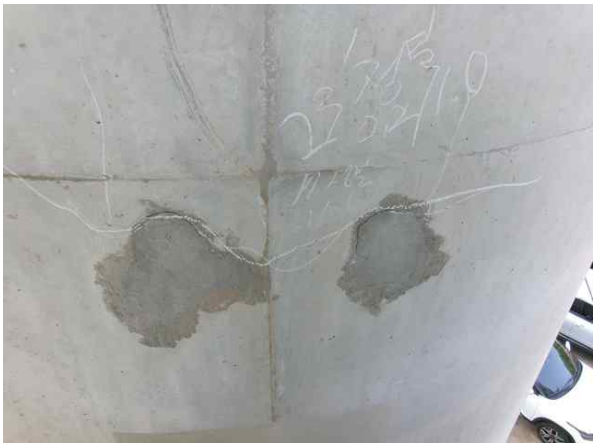
| 손상현황 | • P1 균열(0.3mm미만) (L=1.00m) | 손상현황 | • P1 망상균열(3.0×1.0) |
| 원 인 | • 건조수축, 거푸집 조기탈거 등 | 원 인 | • 건조수축, 거푸집 조기탈거 등 |

- 교각 기둥부에 발생한 균열(0.3mm미만), 망상균열은 건조수축, 온도변화, 거푸집 조기탈거 등의 복합적인 원인에 의한 비구조적 소수의 미세균열로서 표면보수를 실시하여 내구성 확보가 바람직할 것으로 판단된다.

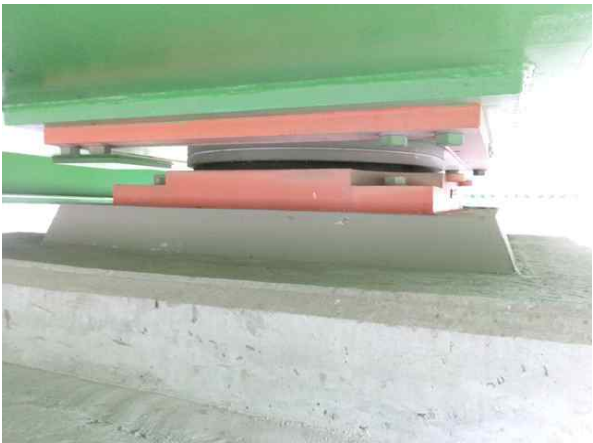
| 손상현황 | • P1 받침물탈 균열(0.3mm미만)(L=0.20m) | 손상현황 | • 상태양호 |
| 원 인 | • 건조수축, 거푸집 조기탈거 등 | 원 인 | • - |

| 조치방안 | • 표면처리 | 조치방안 | • - |

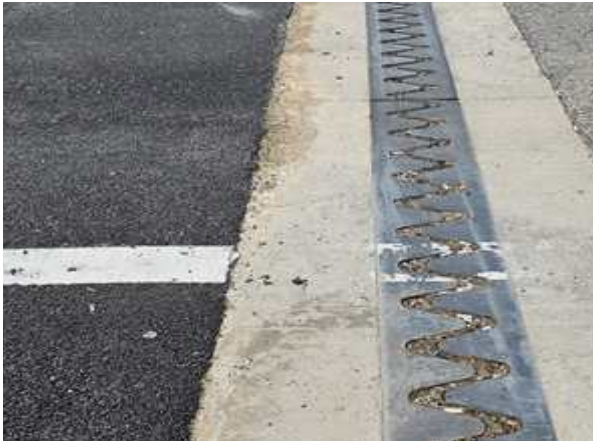
| 손상현황 | • A1 후타재 균열(0.3mm미만) (L=5.25m) | 손상현황 | • A1 후타재 균열(0.3mm미만) (L=6.65m) |
| 원 인 | • 건조수축, 공용기간 증가 등 | 원 인 | • 건조수축, 공용기간 증가 등 |

| 조치방안 | • 표면처리 | 조치방안 | • 표면처리 |

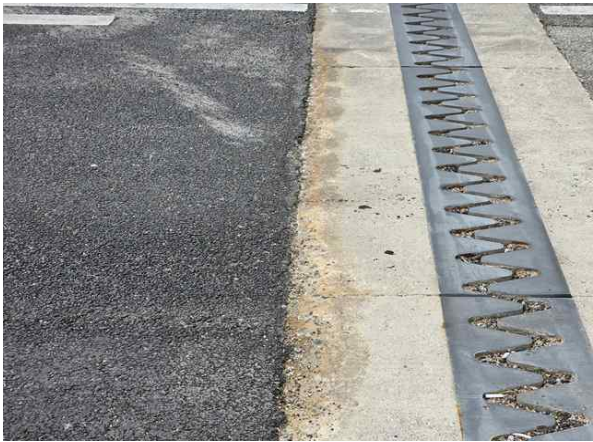
| 손상현황 | • A1 후타재 파손(0.1×2.5) | 손상현황 | • A1, A2 유간 토사퇴적(L=14.00m) |
| 원 인 | • 외부충격 등 | 원 인 | • 공용기간 증가 등 |

| 조치방안 | • 단면보수 | 조치방안 | • 정비 |

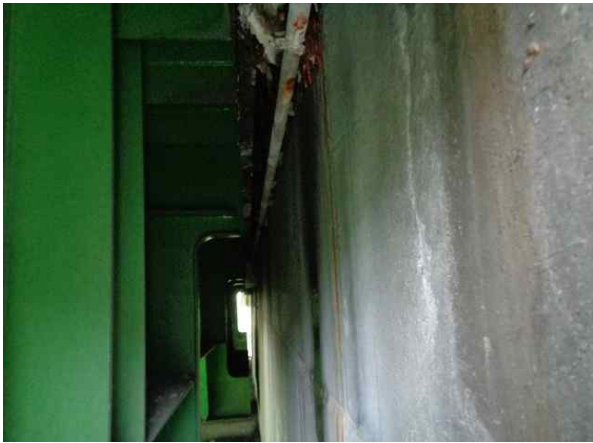
| 손상현황 | • A1 신축이음 하부 누수(L=10.0m) | 손상현황 | • A1 신축이음 하부 누수(L=10.0m) |
| 원 인 | • 공용기간 증가, 고무재 열화, 토사퇴적 등 | 원 인 | • 공용기간 증가, 고무재 열화, 토사퇴적 등 |

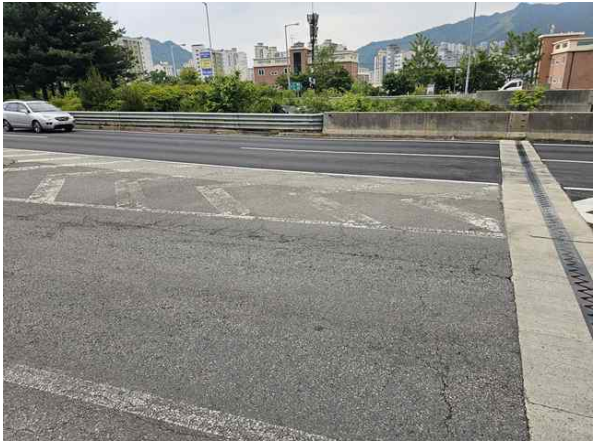
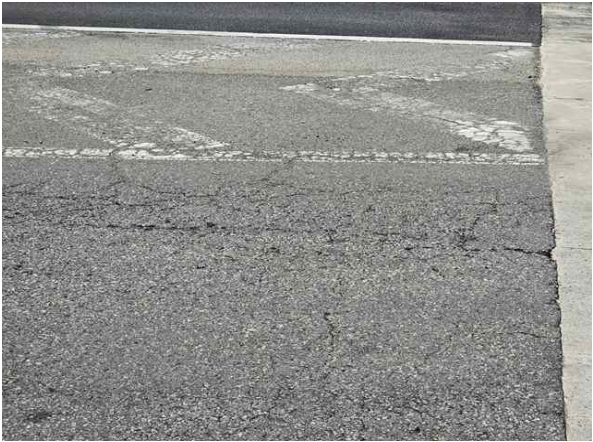
| 손상현황 | • S3 접속도로 포장 망상균열(2.0×10.0) | 손상현황 | • S3 접속도로 포장 망상균열(2.0×10.0) |
| 원 인 | • 중차량 반복 통행, 공용기간 증가 등 | 원 인 | • 중차량 반복 통행, 공용기간 증가 등 |

| 조치방안 | • 주의관찰 | 조치방안 | • 주의관찰 |

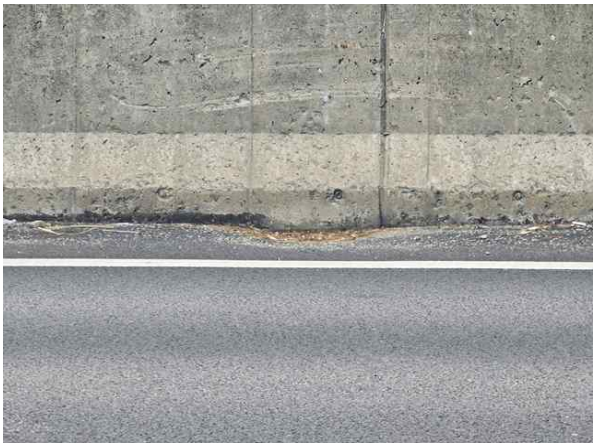
| 손상현황 | • S1 배수구 막힘(4EA) | 손상현황 | • S2 배수구 막힘(4EA) |
| 원 인 | • 공용기간 증가 등 | 원 인 | • 공용기간 증가 등 |

| 조치방안 | • 정비 | 조치방안 | • 정비 |

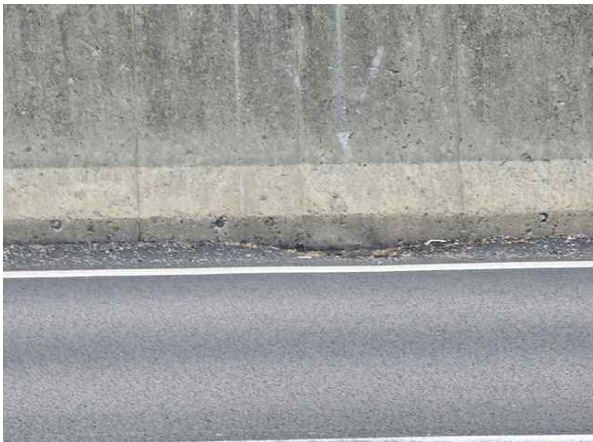
| 손상현황 | • S3 배수구 막힘(2EA) | 손상현황 | • A1 배수로 파손(L=1.00m) |
| 원 인 | • 공용기간 증가 등 | 원 인 | • 배수로 주변 토사 유실 등 |

| 조치방안 | • 정비 | 조치방안 | • 단면보수 |

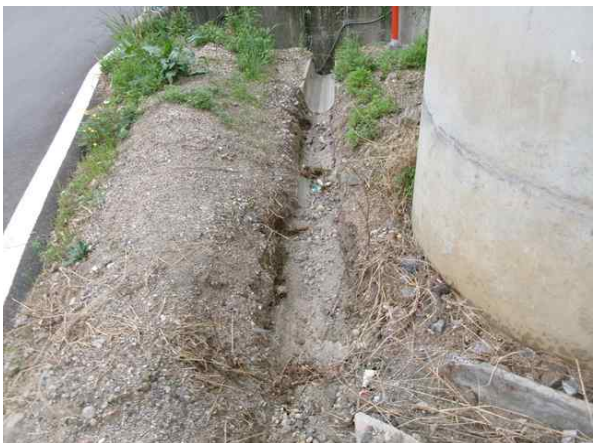
| 손상현황 | • P1 유도배수로 파손(L=3.00m) | 손상현황 | • 배수관 상태양호 |
| 원 인 | • 배수로 주변 토사 유실 등 | 원 인 | • - |

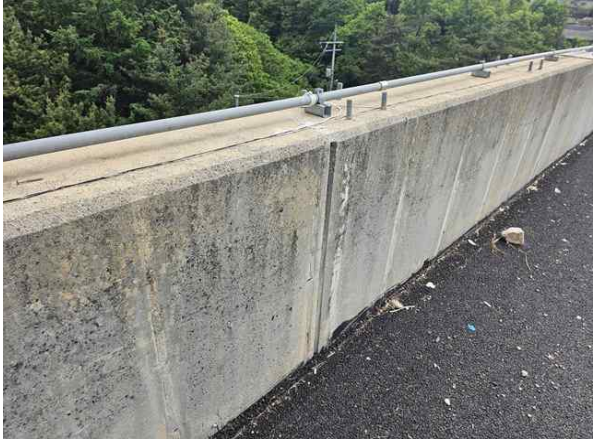
| 손상현황 | • S1 균열(0.3mm미만) (L=10.30m ×16EA) | 손상현황 | • S1 보수부 균열(L=2.00m ×2EA) |
| 원 인 | • 건조수축, 거푸집 조기탈거 등 | 원 인 | • 건조수축 등 |

| 조치방안 | • 표면처리 | 조치방안 | • 표면처리 |

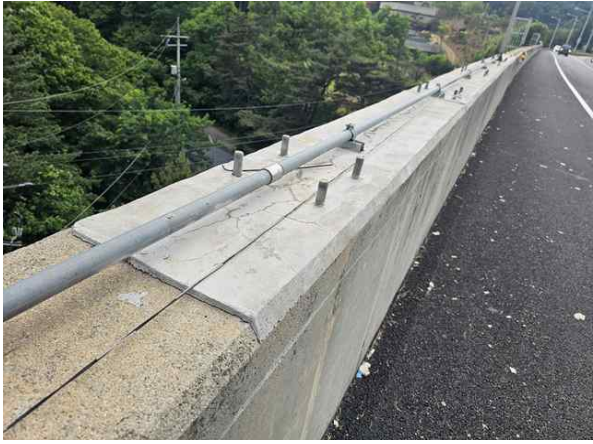
| 손상현황 | • S1 보수부 박리(0.4×1.2) | 손상현황 | • S2 균열부 백태(0.2×1.0) |
| 원 인 | • 공용기간 증가, 보수부 접착 미흡 등 | 원 인 | • 균열부 우수유입 등 |

| 조치방안 | • 단면보수 | 조치방안 | • 표면처리 |

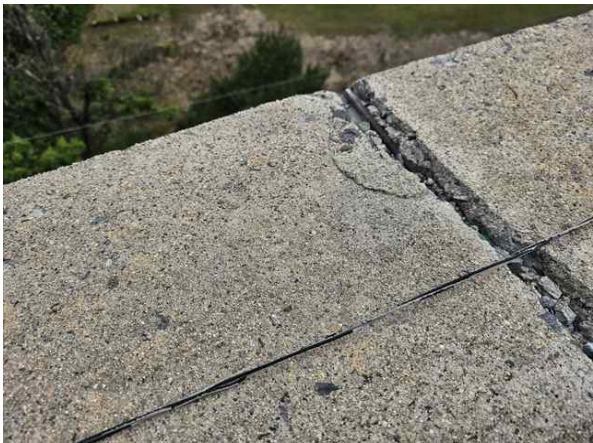
| 손상현황 | • S2 박락(0.1×0.2) | 손상현황 | • S2 실런트 파손(L=1.2m) |
| 원 인 | • 공용기간 증가, 거푸집 조기탈거 등 | 원 인 | • 공용기간 증가, 열화 등 |

| 조치방안 | • 단면보수 | 조치방안 | • 실런트 재시공 |

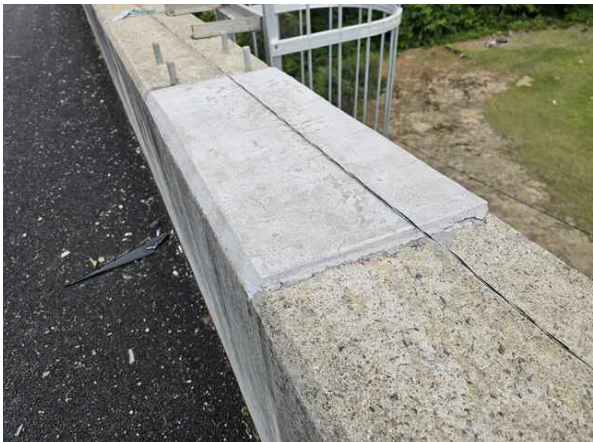
| 손상현황 | • S3 보수부 망상균열(0.4×0.7) | 손상현황 | • S3 박락 및 철근노출(0.2×1.2) |
| 원 인 | • 건조수축, 거푸집 조기탈거 등 | 원 인 | • 외부 충격, 피복 부족 등 |

| 조치방안 | • 표면처리 | 조치방안 | • 단면보수(방청) |

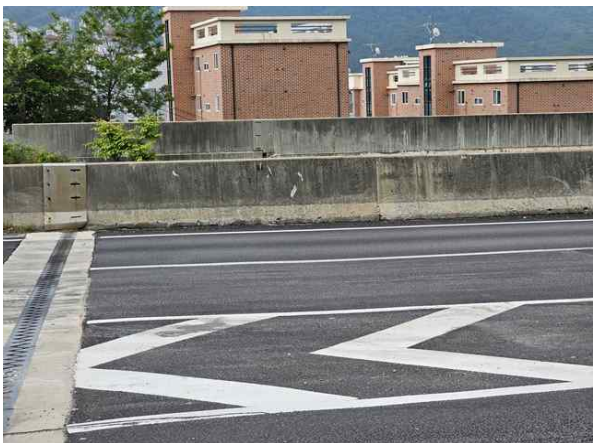
| 손상현황 | • S3 중분대 박리(0.1×1.5) | 손상현황 | • S3 실런트 열화(L=0.50m) |
| 원 인 | • 공용기간 증가, 열화 등 | 원 인 | • 공용기간 증가, 열화 등 |

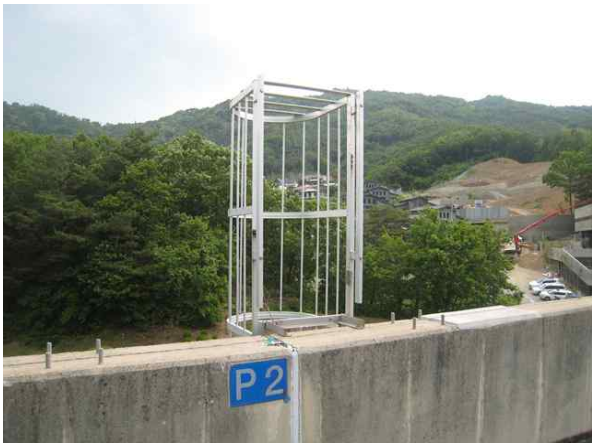
| 구분 | 정밀점검 결과 | 비고 |
|---|---|---|
| 점검시설 | <ul style="list-style-type: none"> <li>■ 교량 점검시설에서는 점검로 전반적으로 볼트 매입길이 부족, 볼트 체결 불량, 난간 탈락 등의 손상이 없는 양호한 상태로 조사되었으나, P2에서 시공 초기 외부 충격으로 인한 점검로 출입문 파손의 결함이 확인되었다.</li> </ul> | |

| 손상현황 | • P2 점검문 파손(1EA) | 손상현황 | • 점검로 상태양호 |
| 원 인 | • 외부충격 등 | 원 인 | • - |

| 조치방안 | • 재설치 | 조치방안 | • - |
