# 국도46호선 사능1교(상) 등 5개소 정밀안전점검용역

외관조사망도  
< 호평IC교(하) >

의정부국토관리사무소

(주)명성엔지니어링

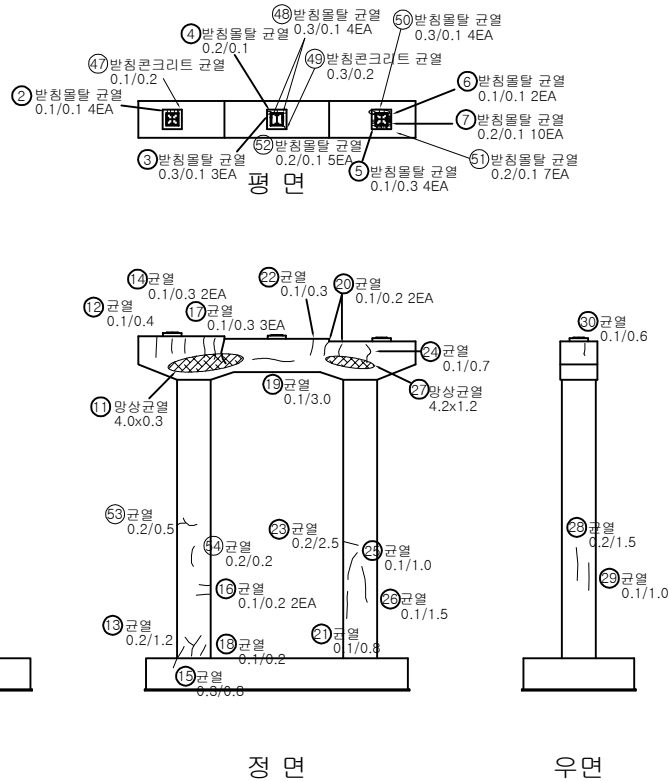
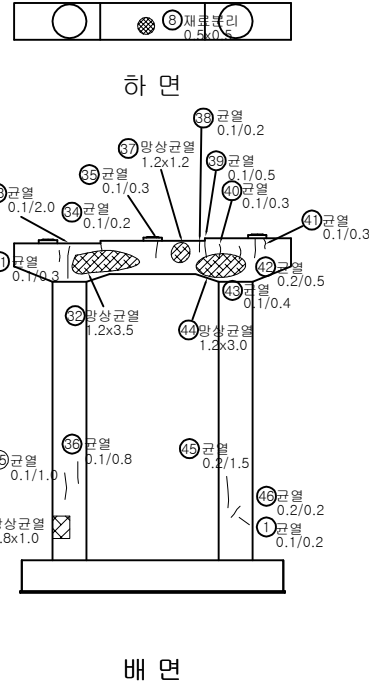
용역명  
국도46호선 사능1교(상) 등 5개소  
정밀안전점검용역도면명  
호평IC교(하) 교각 P1 - (1/2)도면번호  
18

| 번호 | 발생<br>년도 | 부재 | 손상내용 | 손상현황 | | | | | | | 비 고 |
|---|---|---|---|---|---|---|---|---|---|---|---|
| 1 | 기존 | 교각 | 균열(0.3mm미만) | 0.1 | 0.20 | | 0.20 | m | 1 | 0.20 | |
| 2 | 기존 | 교량받침 | 받침물탈 균열(0.3mm미만) | 0.1 | 0.10 | | 0.10 | m | 4 | 0.40 | |
| 3 | 기존 | 교량받침 | 받침물탈 균열(0.3mm이상) | 0.3 | 0.10 | | 0.10 | m | 3 | 0.30 | |
| 8 | 기존 | 교각 | 재료분리 | | 0.50 | 0.50 | 0.25 | m <sup>2</sup> | 1 | 0.25 | T=25mm |
| 10 | 기존 | 교각 | 망상균열 | | 0.80 | 1.00 | 0.80 | m <sup>2</sup> | 1 | 0.80 | |
| 15 | 기존 | 교각 | 균열(0.3mm이상) | 0.3 | 0.80 | | 0.80 | m | 1 | 0.80 | |
| 27 | 기존 | 교각 | 망상균열 | | 4.20 | 1.20 | 5.04 | m <sup>2</sup> | 1 | 5.04 | |
| 32 | 기존 | 교각 | 망상균열 | | 1.20 | 3.50 | 4.20 | m <sup>2</sup> | 1 | 4.20 | |

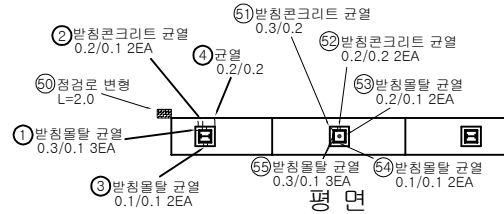
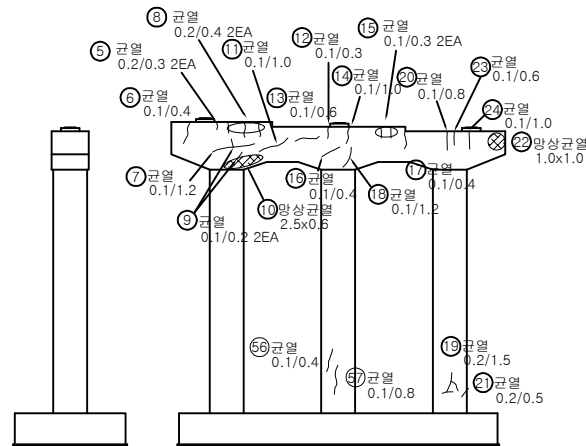
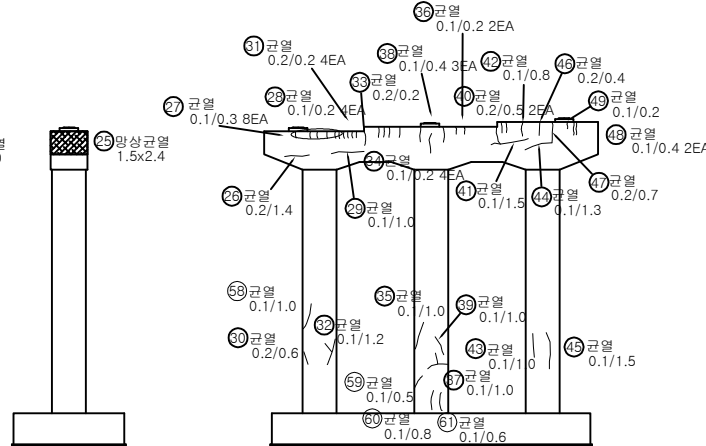
용역명  
국도46호선 사능1교(상) 등 5개소  
정밀안전점검용역도면명  
호평IC교(하) 교각 P2 - (1/2)도면번호  
20

| 번호 | 발생<br>년도 | 부재 | 손상내용 | 손상현황 | | | | | | | 비 고 |
|---|---|---|---|---|---|---|---|---|---|---|---|
| 1 | 기존 | 교량받침 | 받침물탈 균열(0.3mm이상) | 0.3 | 0.10 | | 0.10 | m | 3 | 0.40 | |
| 10 | 기존 | 교각 | 양상균열 | | 2.50 | 0.60 | 1.50 | ㎡ | 1 | 1.50 | |
| 22 | 기존 | 교각 | 양상균열 | | 1.00 | 1.00 | 1.00 | ㎡ | 1 | 1.00 | |
| 25 | 기존 | 교각 | 양상균열 | | 1.50 | 2.40 | 3.60 | ㎡ | 1 | 3.60 | |
