# 국도46호선 사능1교(상) 등 5개소 정밀안전점검용역

외관조사망도  
< 진관IC 1교 >

의정부국토관리사무소

(주)명성엔지니어링

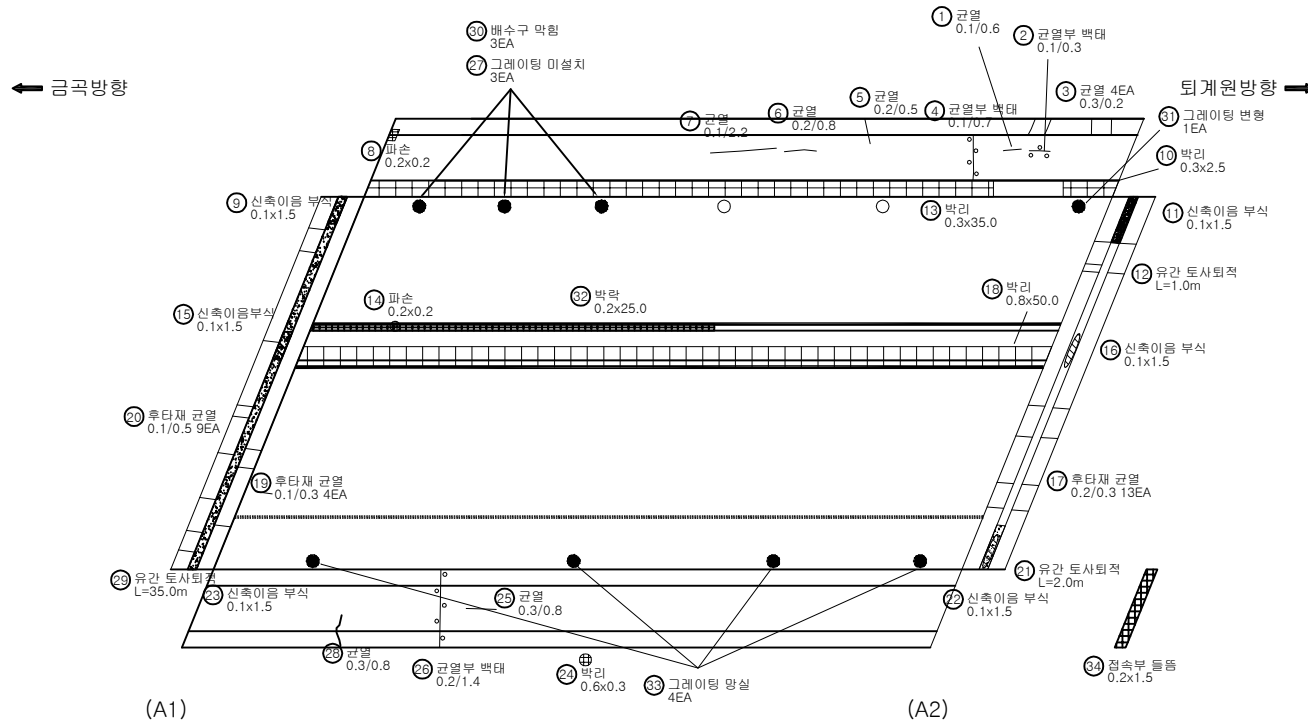
| 도면번호 | 01 |

| 도면명 | 진관IC 1교 바닥판상면 S1 |

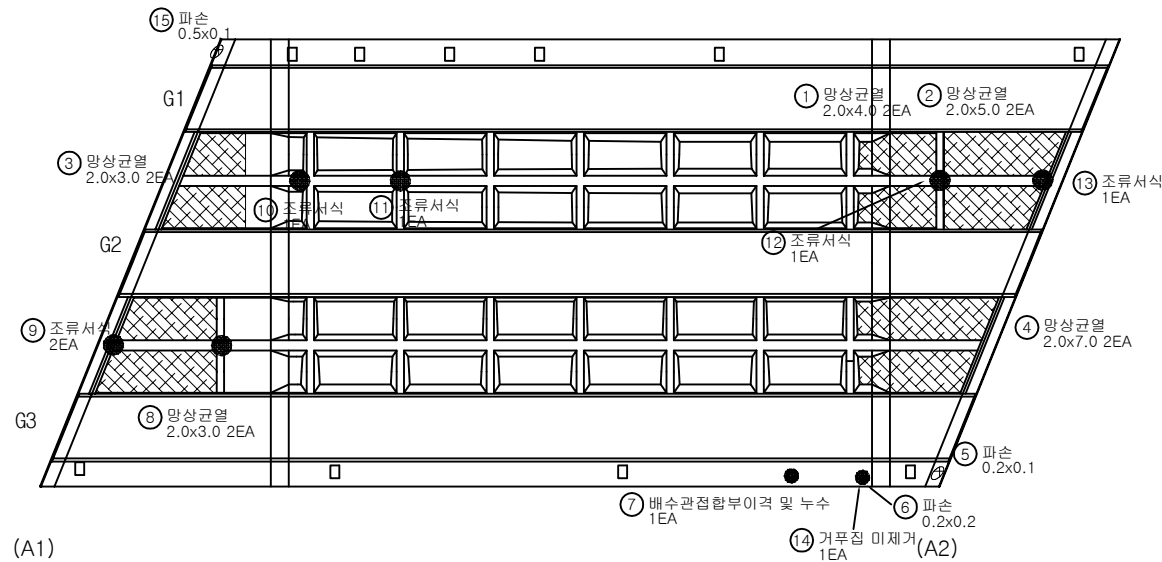
| | | | 도 면 번 호<br>02 |

ID : 진관IC 1교 바닥판하면, 가로보 S1

⑭ 거꾸집 미제거 (A2)  
1EA

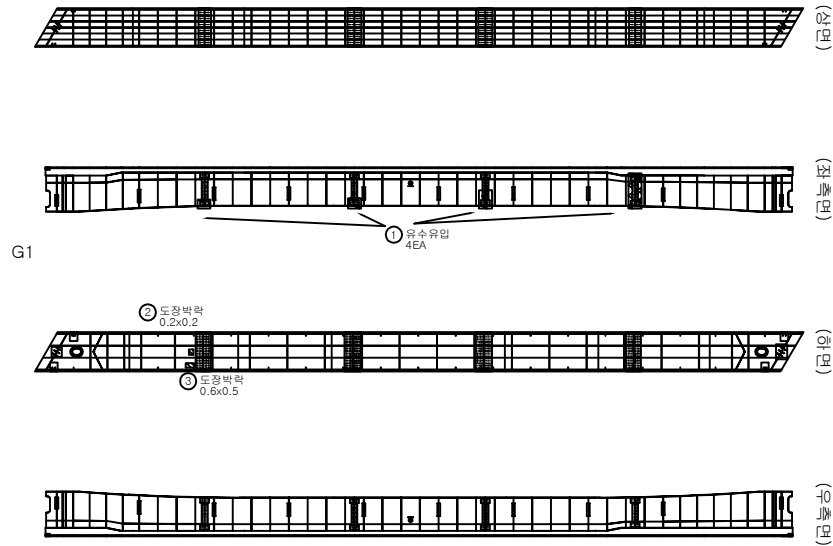
| | | | 도 면 번호<br>06 |

ID : 진관IC 1교 거더내부 S1-G1
