## 2. 사능1교(하)

## 바닥판하면 손상현황

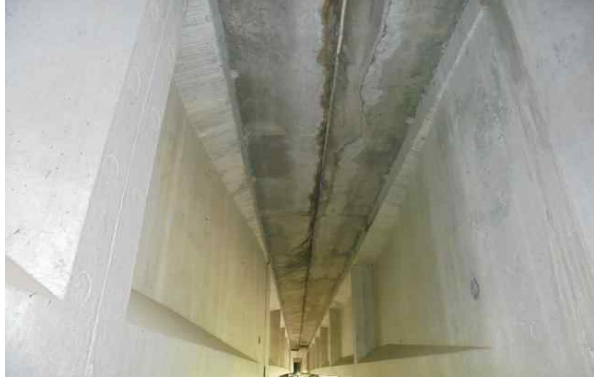
| 손상현황 | • S1 박락 및 철근노출(0.1×0.3 ×1EA) | 손상현황 | • S2 누수흔적/노치미시공(L=30.00m, 1EA) |
| 원 인 | • 시공미흡, 다짐불량, 손상부 우수유입 등 | 원 인 | • 시공미흡 등 |

| 조치방안 | • 단면보수(방청) | 조치방안 | • 주의관찰 후 조치 |

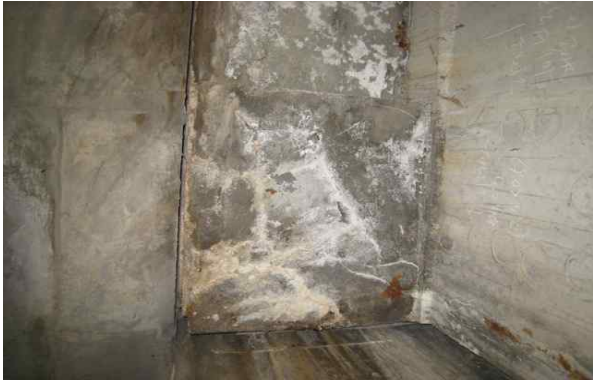
| 손상현황 | • S3 균열부 백태(0.2×0.5 ×2EA) | 손상현황 | • S4 망상균열(1.2×0.5 ×1EA) |
| 원 인 | • 균열부 습기흡착 등 | 원 인 | • 건조수축, 거푸집 조기탈거 등 |

| 조치방안 | • 표면처리 | 조치방안 | • 표면처리 |

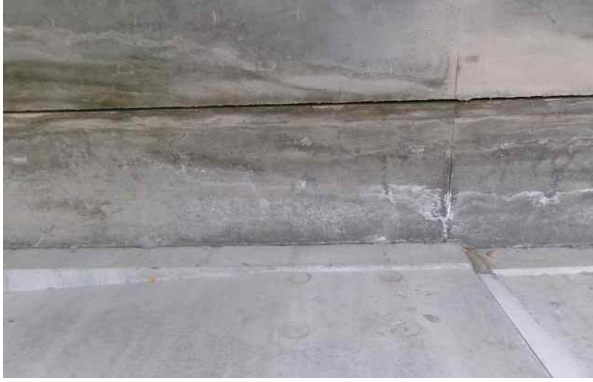
| 손상현황 | • S4 백태(0.6×0.3 ×1EA) | 손상현황 | • S1 잡철물 부식(0.4×0.1 ×1EA) |
| 원 인 | • 습기흡착, 우수유입 등 | 원 인 | • 마감불량 등 |

| 조치방안 | • 표면처리 | 조치방안 | • 단면보수 |

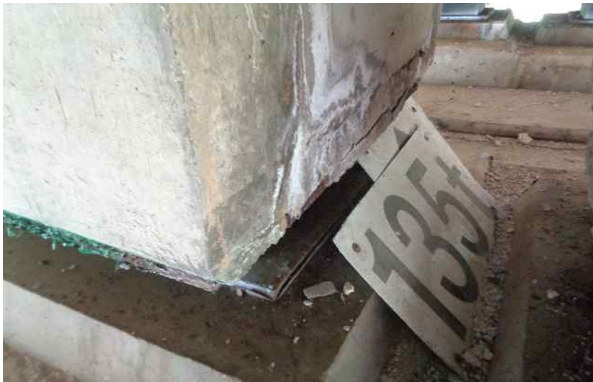
| 손상현황 | • S2 박락(0.1×0.5 ×1EA) | 손상현황 | • S1 파손(0.1×0.1 ×1EA) |
| 원 인 | • 다침불량, 손상부 우수유입 등 | 원 인 | • 외부충격 등 |

| 조치방안 | • 단면보수 | 조치방안 | • 단면보수 |

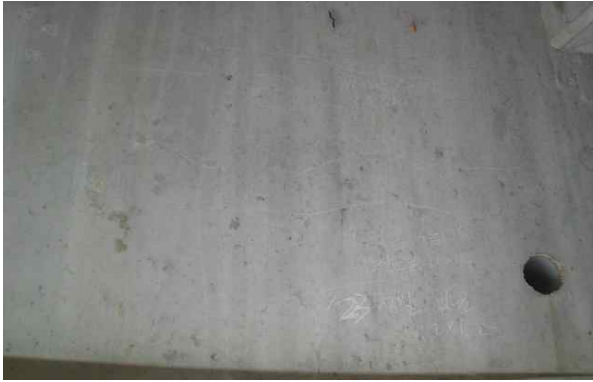
| 손상현황 | • S4 망상균열(1.2×1.2 ×1EA) | 손상현황 | • S1 백태(0.1×0.1 ×1EA) |
| 원 인 | • 건조수축, 거푸집 조기탈거 등 | 원 인 | • 습기흡착, 우수유입 등 |

| 조치방안 | • 표면처리 | 조치방안 | • 표면처리 |

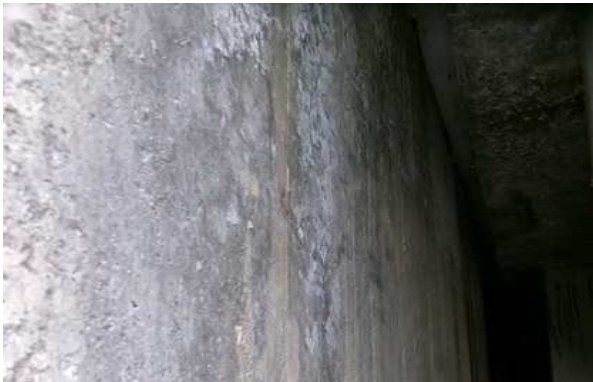
| 손상현황 | • A1 백태(9.0×0.5 ×1EA) | 손상현황 | • A1 잡철물 부식(0.1×0.2 ×15EA) |
| 원 인 | • 습기흡착, 우수유입 등 | 원 인 | • 마감불량 등 |

| 조치방안 | • 표면처리 | 조치방안 | • 주의관찰 |

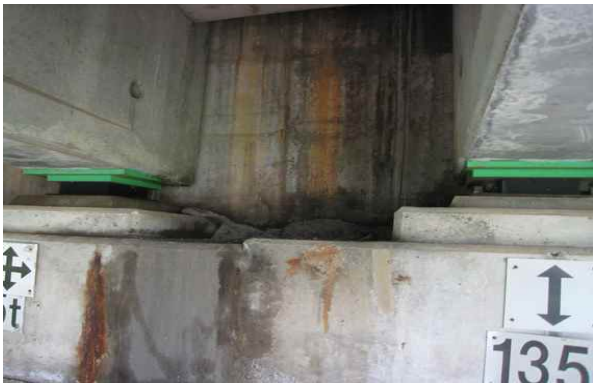
| 손상현황 | • A2 누수흔적(2.5×1.5 ×1EA) | 손상현황 | • A2 이물질퇴적(3.0×0.5 ×1EA) |
| 원 인 | • 신축이음 하부 우수유입 등 | 원 인 | • 신축이음 하부 우수유입 등 |

| 조치방안 | • 주의관찰 후 조치 | 조치방안 | • 주의관찰 후 조치 |

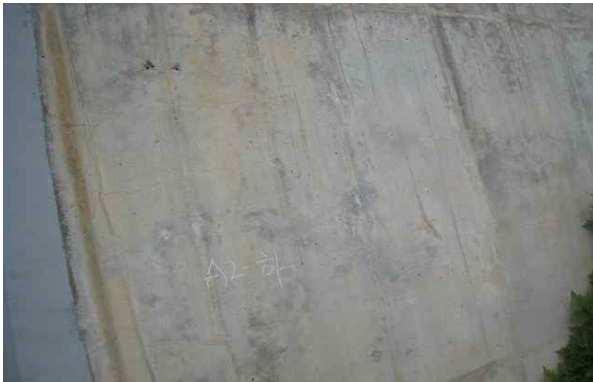
| 손상현황 | • A2 망상균열(2.0×1.0 ×1EA) | 손상현황 | • A2 망상균열(0.5×1.0 ×1EA) |
| 원 인 | • 건조수축, 거푸집 조기탈거 등 | 원 인 | • 건조수축, 거푸집 조기탈거 등 |

| 조치방안 | • 표면처리 | 조치방안 | • • 표면처리 |

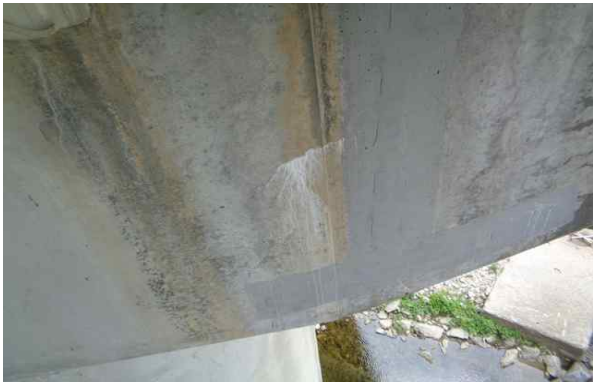
| 손상현황 | • P2 백태(0.1×0.3 ×1EA) | 손상현황 | • P2 열화(0.8×1.2 ×1EA) |
| 원 인 | • 습기흡착, 우수유입 등 | 원 인 | • 습기흡착, 우수유입, 공용기간 증가 등 |

| 조치방안 | • 표면처리 | 조치방안 | • 표면처리 |

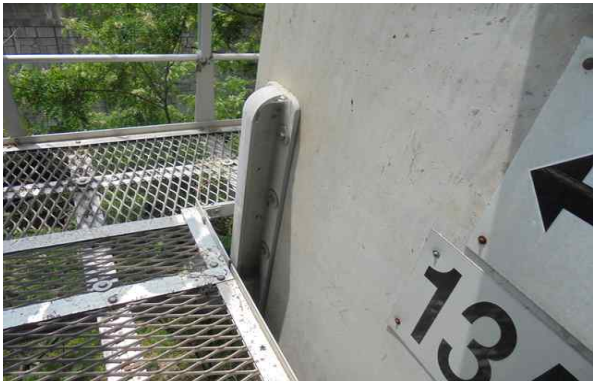
| 손상현황 | • P1 균열(0.3mm미만) (L=1.00m ×1EA) | 손상현황 | • P3 재균열(0.3mm미만) (L=0.50m ×1EA) |
| 원 인 | • 건조수축, 거푸집 조기탈거 등 | 원 인 | • 건조수축, 거푸집 조기탈거 등 |

| 조치방안 | • 표면처리 | 조치방안 | • 표면처리 |

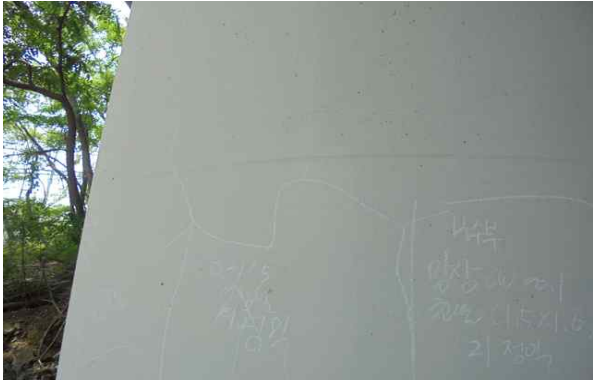
| 손상현황 | • P1 망상균열(1.5×0.6 ×1EA) | 손상현황 | • P3 망상균열(1.0×0.5 ×1EA) |
| 원 인 | • 건조수축, 거푸집 조기탈거 등 | 원 인 | • 건조수축, 거푸집 조기탈거 등 |

| 조치방안 | • 표면처리 | 조치방안 | • 표면처리 |

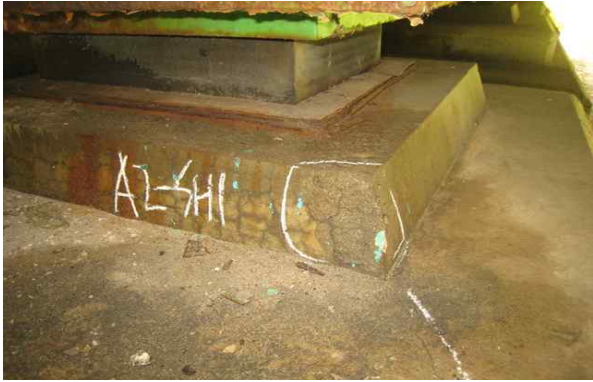
| 손상현황 | • A1 받침물탈 파손(0.1×0.1 ×1EA) | 손상현황 | • A2 받침콘크리트 균열(0.3mm이상) |
| 원 인 | • 거푸집 조기탈거, 손상부 우수유입 등 | 원 인 | • 건조수축, 거푸집 조기탈거 등 |

| 조치방안 | • 단면보수 | 조치방안 | • 주입보수 |

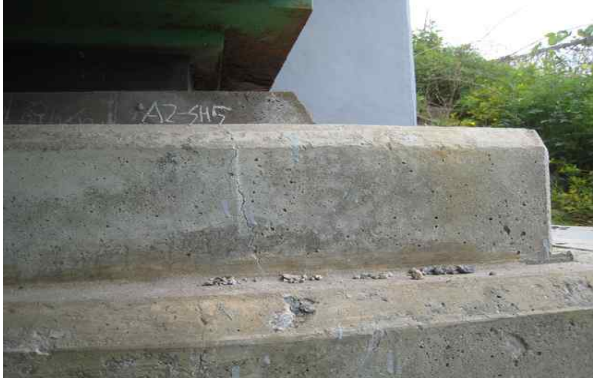
| 손상현황 | • A2 받침콘크리트 균열(0.3mm미만) | 손상현황 | • A2 받침콘크리트 균열(0.3mm이상) |
| 원 인 | • 건조수축, 거푸집 조기탈거 등 | 원 인 | • 건조수축, 거푸집 조기탈거 등 |

| 조치방안 | • 표면처리 | 조치방안 | • 주입보수 |

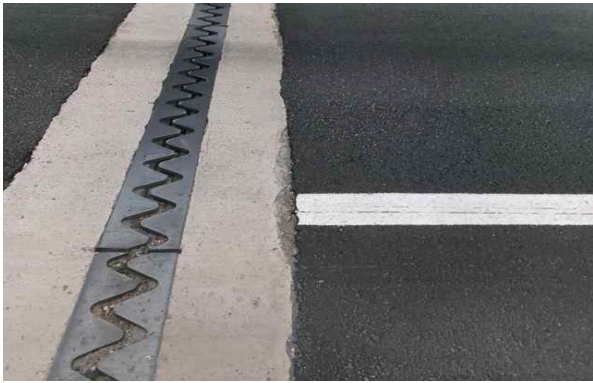
| 손상현황 | • P2 후타재 파손(0.1×0.5 ×1EA) | 손상현황 | • A1 유간 토사퇴적(L=2.0m ×1EA) |
| 원 인 | • 거푸집 조기탈거, 외부충격등 | 원 인 | • 공용기간 증가 등 |

| 조치방안 | • 단면보수 | 조치방안 | • 정비 |

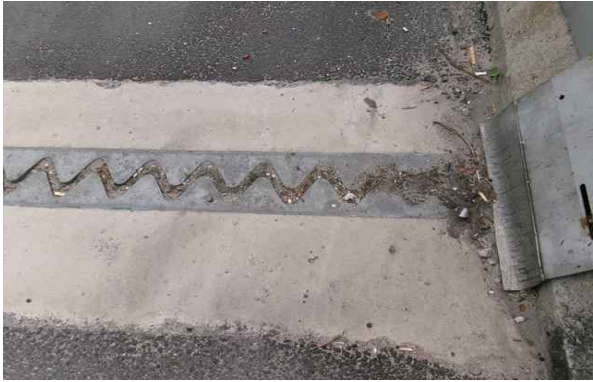
| 손상현황 | • P2 유간 토사퇴적(L=2.0m ×1EA) | 손상현황 | • A1 신축이음 하부 누수(L=11.00m 1EA) |
| 원 인 | • 공용기간 증가 등 | 원 인 | • 공용기간 증가, 고무재 열화 등 |

| 조치방안 | • 정비 | 조치방안 | • 주의관찰 후 조치 |

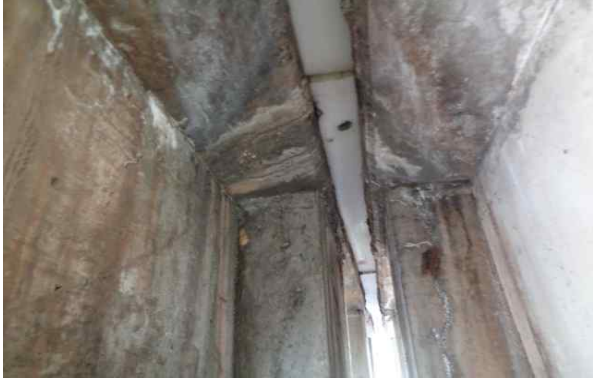
| 손상현황 | • P2 신축이음 하부 누수(L=11.00m 1EA) | 손상현황 | • P2 차수판 볼트 탈락(1EA) |
| 원 인 | • 공용기간 증가, 고무재 열화 등 | 원 인 | • 공용기간 증가 등 |

| 조치방안 | • 주의관찰 후 조치 | 조치방안 | • 정비 |

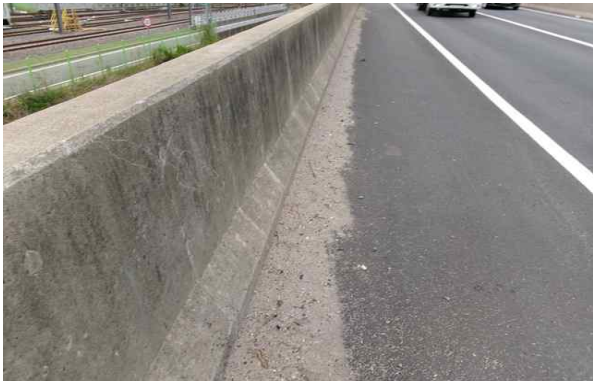
| 손상현황 | • S4 토사퇴적(0.4×30.0 ×1EA) | 손상현황 | • S1~4 재포장 현황 |
| 원 인 | • 공용기간 증가 등 | 원 인 | • - |

| 조치방안 | • 정비 | 조치방안 | • - |

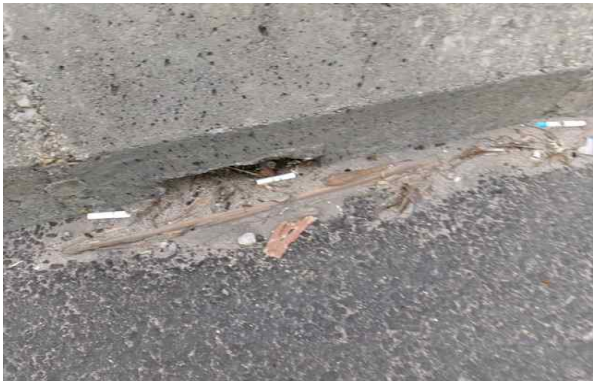
| 손상현황 | • S1 배수구 막힘 (1EA) | 손상현황 | • S2 그레이팅 망실 (EA) |
| 원 인 | • 공용기간 증가 등 | 원 인 | • 공용기간 증가 등 |

| 조치방안 | • 정비 | 조치방안 | • 정비 |

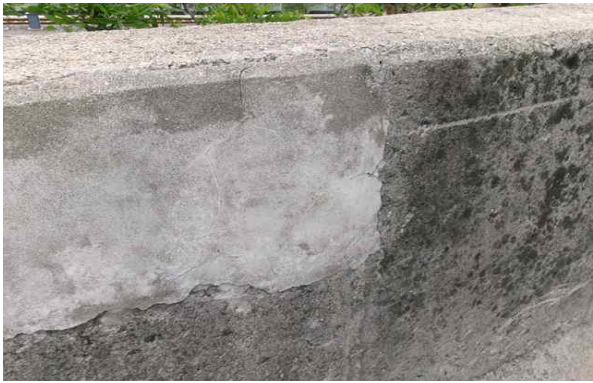
| 손상현황 | • S1 균열(0.3mm미만) (L=3.40m ×15EA) | 손상현황 | • S3 균열(0.3mm이상) (L=2.70m ×4EA) |
| 원 인 | • 건조수축, 거푸집 조기탈거 등 | 원 인 | • 거푸집 조기탈거, 손상부 우수유입 등 |

| 조치방안 | • 표면처리 | 조치방안 | • 주입보수 |

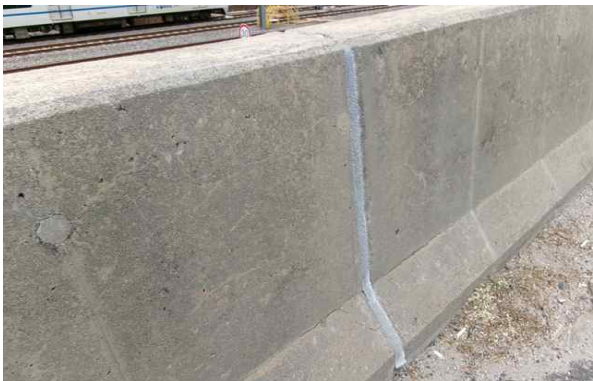
| 손상현황 | • S4 망상균열(1.2×2.0 ×1EA) | 손상현황 | • S2 박리(0.3×4.5 ×1EA) |
| 원 인 | • 건조수축, 거푸집 조기탈거 등 | 원 인 | • 다침불량, 손상부 우수유입, 열화 등 |

| 조치방안 | • 표면처리 | 조치방안 | • 단면보수 |

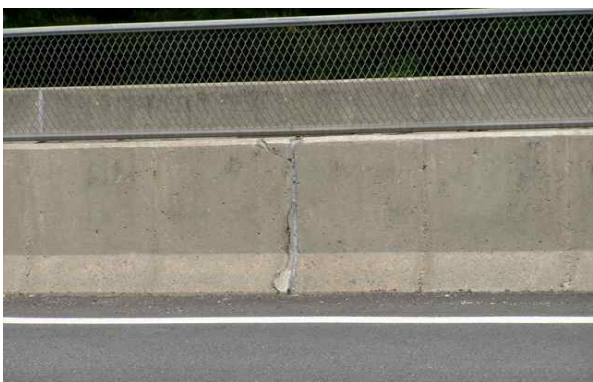
| 손상현황 | • S3 박락(0.2×0.2 ×1EA) | 손상현황 | • S4 파손(0.1×1.5 ×1EA) |
| 원 인 | • 다침불량, 손상부 우수유입, 열화 등 | 원 인 | • 다침불량, 손상부 우수유입, 열화 등 |

| 조치방안 | • 단면보수 | 조치방안 | • 단면보수 |

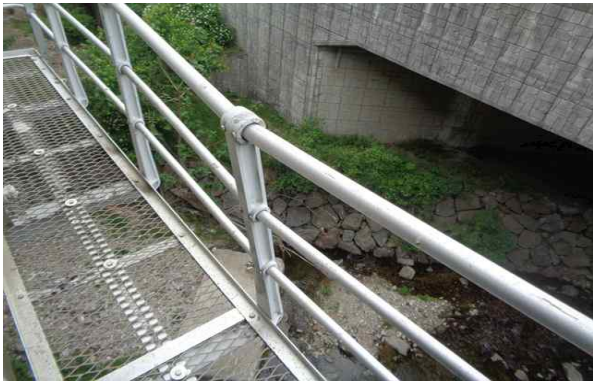
| 손상현황 | • P2 점검로 변형 및 지주파손(1EA) | 손상현황 | • 상태양호 |
| 원 인 | • 외부충격 등 | 원 인 | • - |

| 조치방안 | • 정비 | 조치방안 | • - |
