## 5. 진 관IC 1교

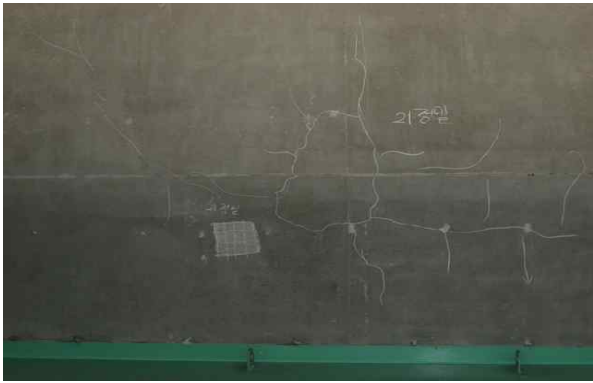
| 손상현황 | • S1 망상균열(2.0×5.0) | 손상현황 | • S1 파손(0.2×0.1) |
| 원 인 | • 건조수축, 거푸집 조기탈거 등 | 원 인 | • 외부충격 등 |

| 조치방안 | • 표면처리 | 조치방안 | • 단면보수 |

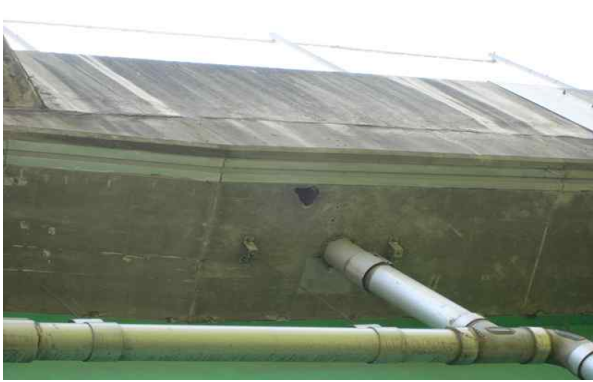
| 손상현황 | • S1 거푸집 미제거(1EA) | 손상현황 | • S1 파손(0.2×0.2) |
| 원 인 | • 시공미흡 등 | 원 인 | • 이물질 혼입 등 |

| 조치방안 | • 주의관찰 | 조치방안 | • 단면보수 |

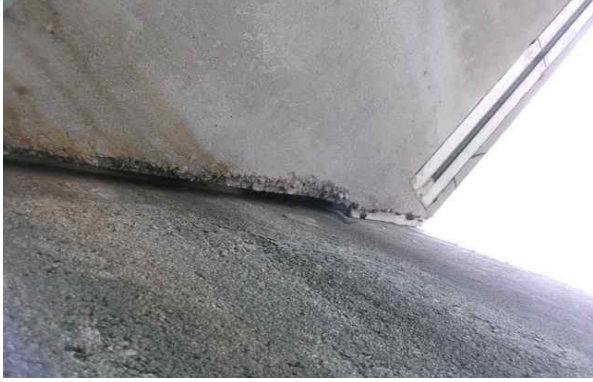
| 손상현황 | • S1 파손(0.5×0.1) | 손상현황 | • S1 망상균열(2.0×4.0) |
| 원 인 | • 외부충격, 단부 다짐미흡 등 | 원 인 | • 건조수축, 거푸집 조기탈거 등 |

| 조치방안 | • 단면보수 | 조치방안 | • 표면처리 |

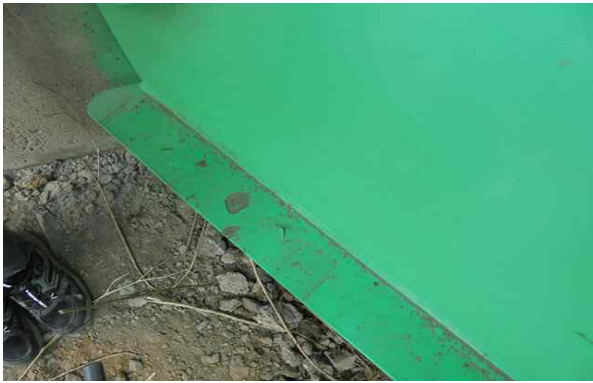
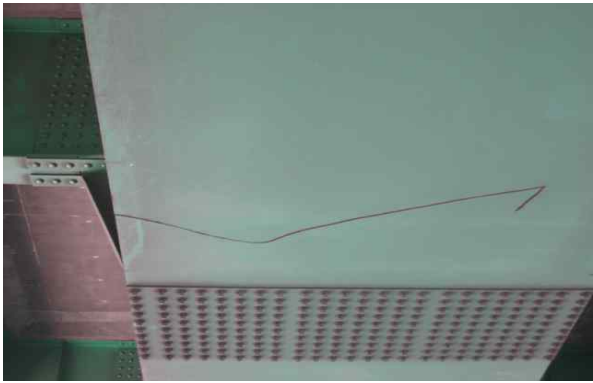
| 손상현황 | • S1 거더외부 도장박리(0.3×0.2 ×3EA) | 손상현황 | • S1 거더외부 도장균힘(0.2×2.5) |
| 원 인 | • 도장미흡, 공용기간 증가, 열화 등 | 원 인 | • 외부충격 등 |

| 조치방안 | • 재도장 | 조치방안 | • 재도장 |

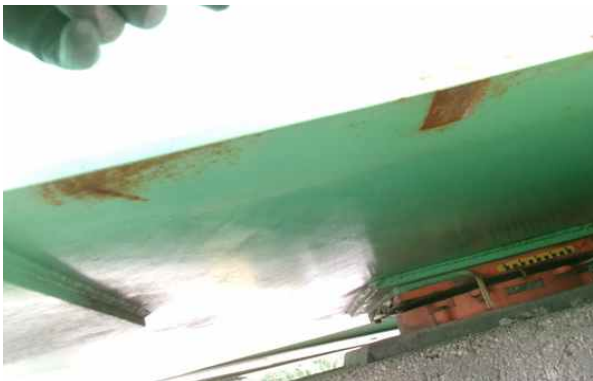
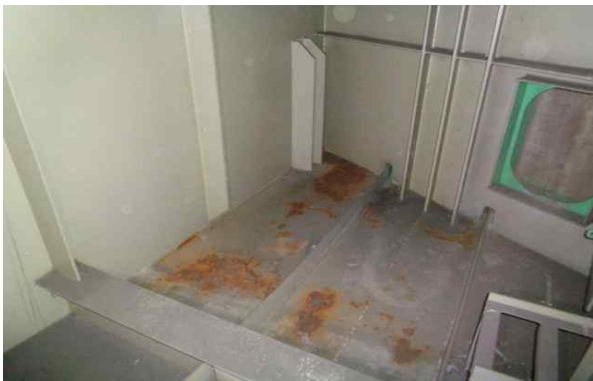
| 손상현황 | • S1 거더외부 부식(0.1×0.1 ×4EA) | 손상현황 | • S1 거더내부 부식(A=3.60m') |
| 원 인 | • 도장균힘부 우수유입 및 습기흡착 등 | 원 인 | • 도장미흡부 우수유입 등 |

| 조치방안 | • 재도장 | 조치방안 | • 재도장 |

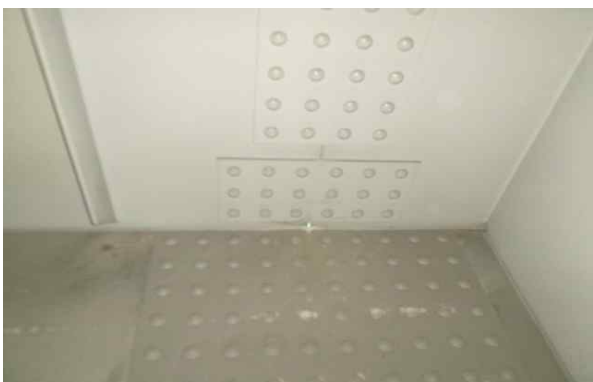
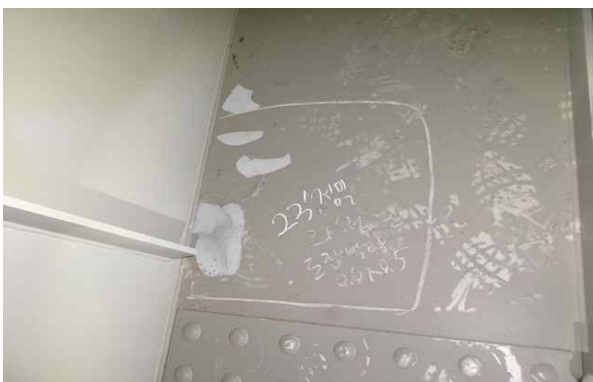
| 손상현황 | • S1 거더내부 우수유입(4EA) | 손상현황 | • S1 거더내부 도장박락(0.6×0.5) |
| 원 인 | • 마감미흡(실런트 미시공) 등 | 원 인 | • 도장미흡 등 |

| 조치방안 | • 실런트 시공 | 조치방안 | • 재도장 |

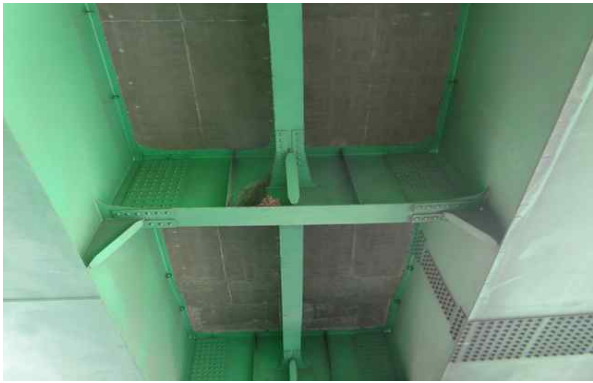
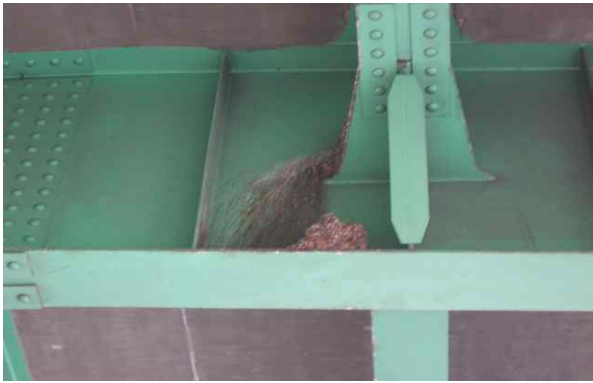
| 손상현황 | • S1 조류배설물 퇴적 (6EA) | 손상현황 | • S1 조류배설물 퇴적 (6EA) |
| 원 인 | • 공용기간 증가 | 원 인 | • 공용기간 증가 |

| 조치방안 | • 정비 | 조치방안 | • 정비 |

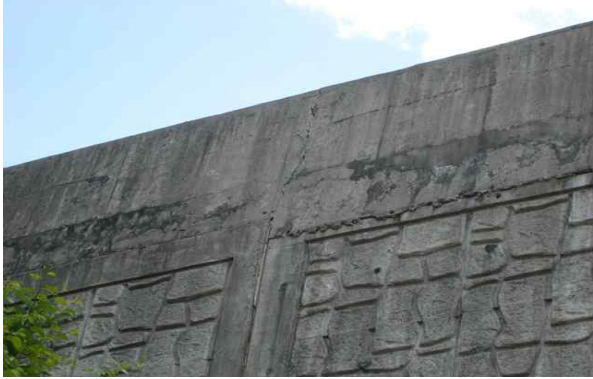
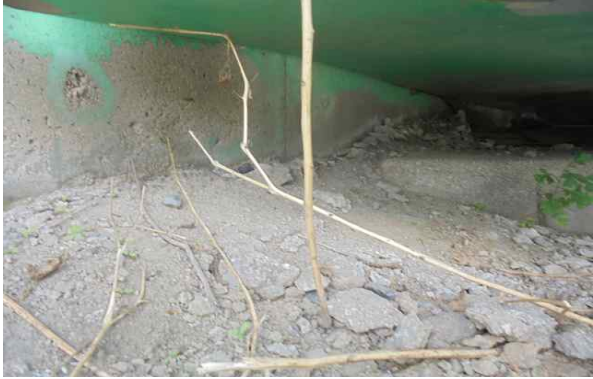
| 손상현황 | • A1 날개벽 실란트 파손(L=3.50m) | 손상현황 | • A1 폐기물 적치(0.5×17.0) |
| 원 인 | • 공용기간 증가, 열화 등 | 원 인 | • 시공 후 정리미흡 등 |

| 조치방안 | • 실란트 재시공 | 조치방안 | • 정비 |

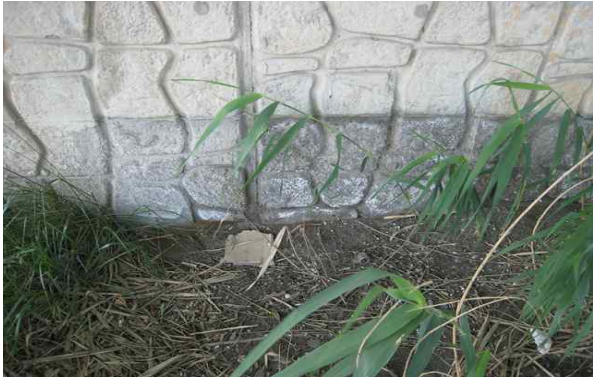
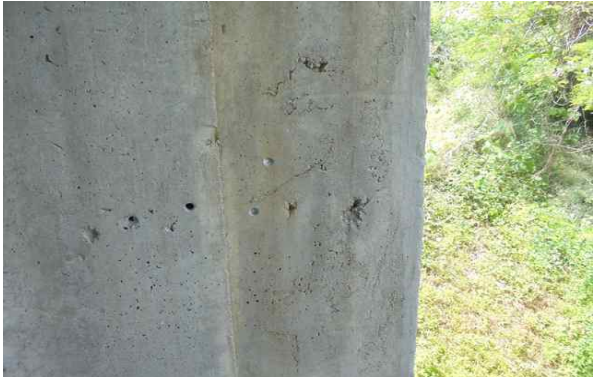
| 손상현황 | • A2 백태(0.3×2.0) | 손상현황 | • A2 박리(0.1×0.1) |
| 원 인 | • 습기흡착 등 | 원 인 | • 공용기간 증가, 열화 등 |

| 조치방안 | • 표면처리 | 조치방안 | • 단면보수 |

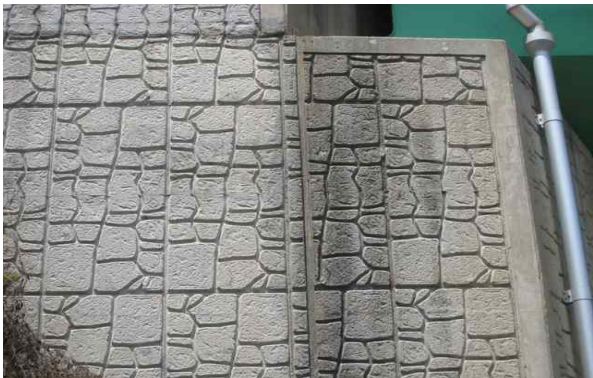
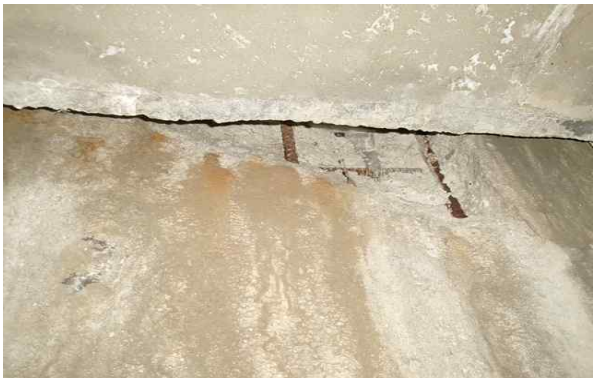
| 손상현황 | • A2 누수흔적(0.8×4.5) | 손상현황 | • A2 파손 및 철근노출(0.8×0.4) |
| 원 인 | • 외부 우수유입 등 | 원 인 | • 외부충격 등 |

| 조치방안 | • 주의관찰 | 조치방안 | • 단면보수(방청) |

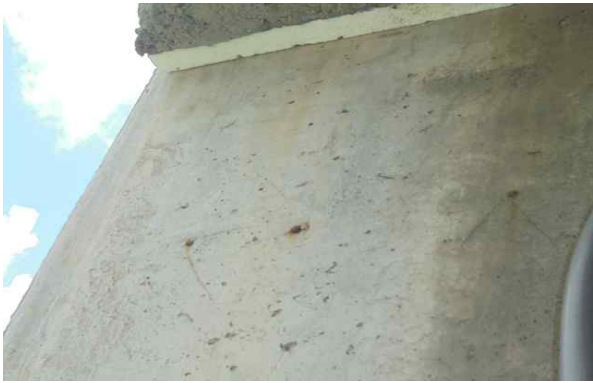
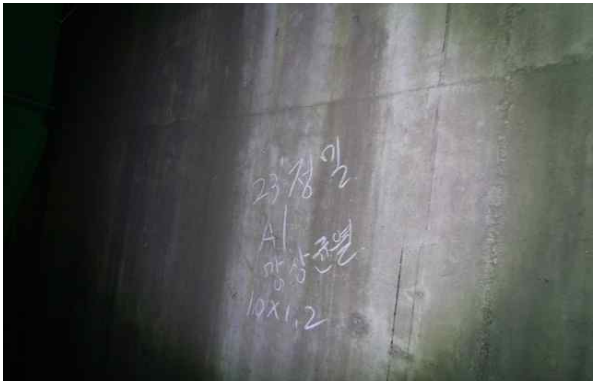
| 손상현황 | • A1 균열(0.3mm미만) (L=0.80m) | 손상현황 | • A1 망상균열(1.0×1.2) |
| 원 인 | • 건조수축, 거푸집 조기탈거 등 | 원 인 | • 건조수축, 거푸집 조기탈거 등 |

| 조치방안 | • 표면처리 | 조치방안 | • 표면처리 |

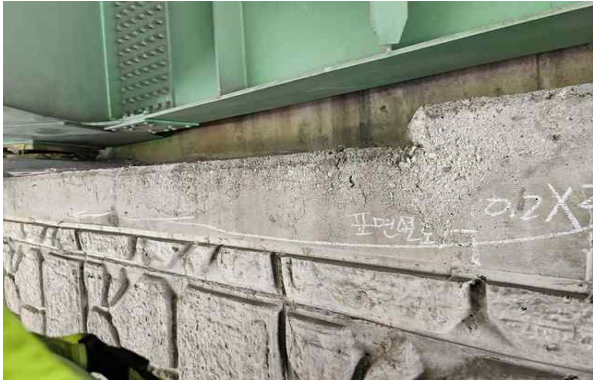
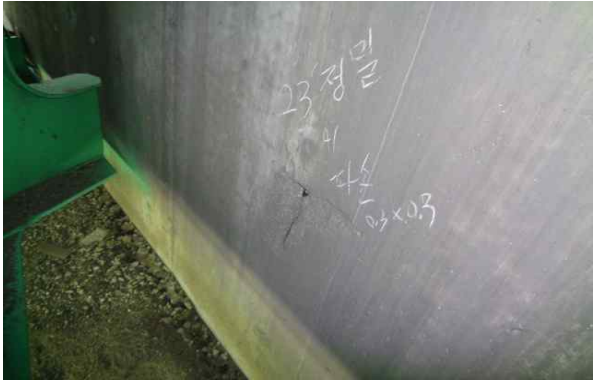
| 손상현황 | • A1 표면열화(0.2×2.0) | 손상현황 | • A1 파손(0.3×0.3) |
| 원 인 | • 다짐불량, 열화 등 | 원 인 | • 외부충격 등 |

| 조치방안 | • 단면보수 | 조치방안 | • 단면보수 |

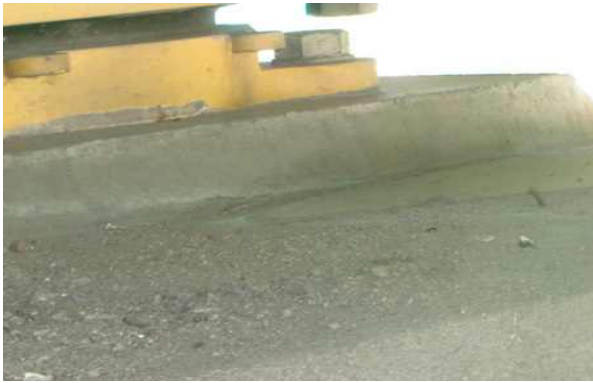
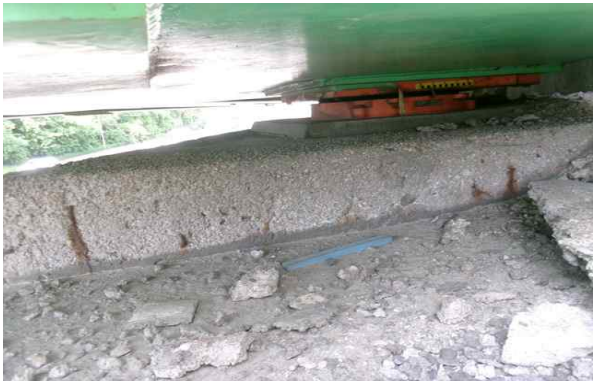
| 손상현황 | • A1 받침몰탈 균열(0.3mm미만) (L=0.10m) | 손상현황 | • A1 받침콘크리트 열화(0.4×1.4) |
| 원 인 | • 건조수축, 거푸집 조기탈거 등 | 원 인 | • 외부 우수유입, 열화 등 |

| 조치방안 | • 표면처리 | 조치방안 | • 단면보수 |

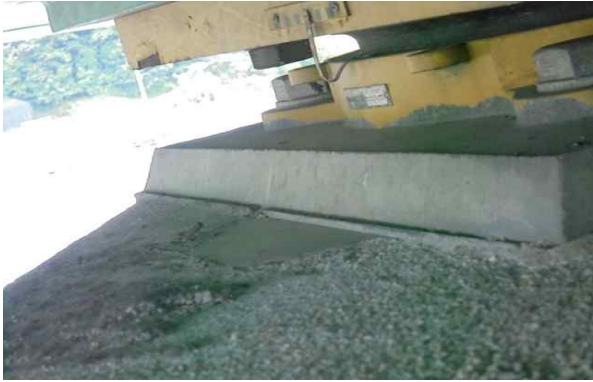
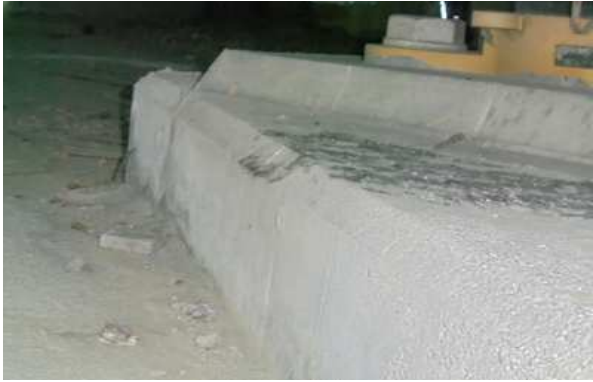
| 손상현황 | • A2 받침몰탈 균열(0.3mm미만) (L=0.10m) | 손상현황 | • A2 받침콘크리트 균열(0.3mm미만) (L=0.20m) |
| 원 인 | • 건조수축, 거푸집 조기탈거 등 | 원 인 | • 건조수축, 거푸집 조기탈거 등 |

| 조치방안 | • 표면처리 | 조치방안 | • 표면처리 |

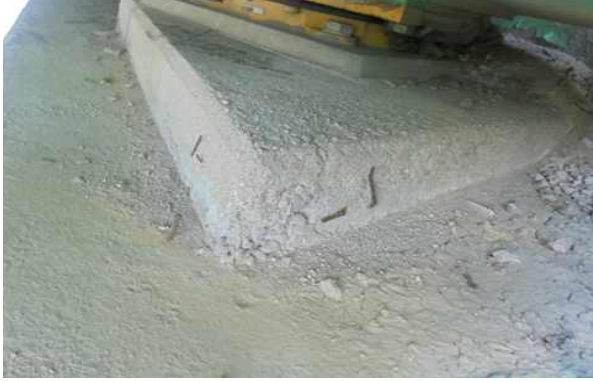
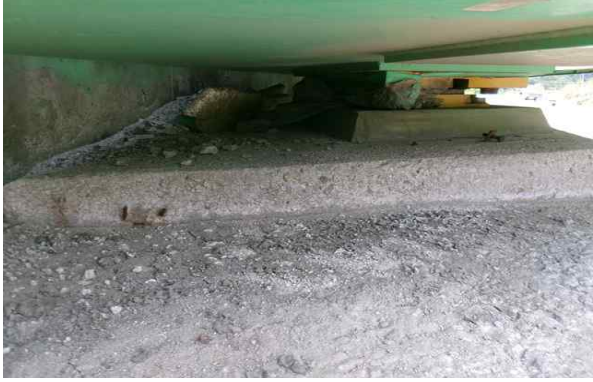
| 손상현황 | • A2 받침콘크리트 재료분리(0.1×0.5) | 손상현황 | • A2 받침콘크리트 열화(0.4×1.4) |
| 원 인 | • 외부 우수유입, 열화 등 | 원 인 | • 외부 우수유입, 열화 등 |

| 조치방안 | • 단면보수 | 조치방안 | • 단면보수 |

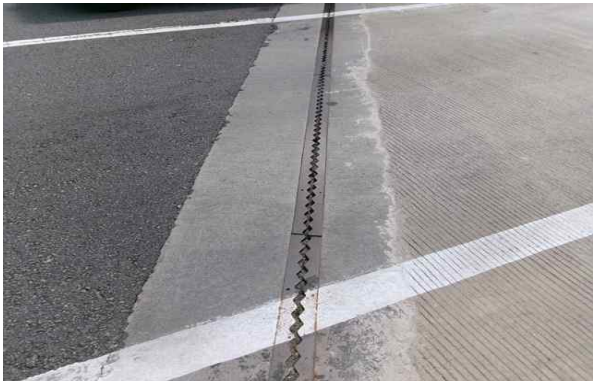
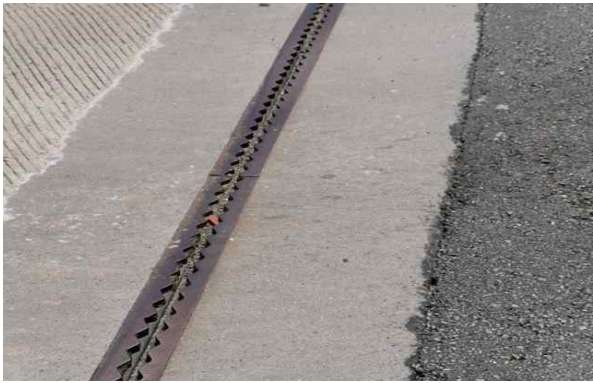
| 손상현황 | • A1 후타재 균열(0.3mm미만) (L=5.70m) | 손상현황 | • A2 후타재 균열(0.3mm미만) (L=3.90m) |
| 원 인 | • 건조수축, 공용기간 증가 등 | 원 인 | • 건조수축, 공용기간 증가 등 |

| 조치방안 | • 표면처리 | 조치방안 | • 표면처리 |

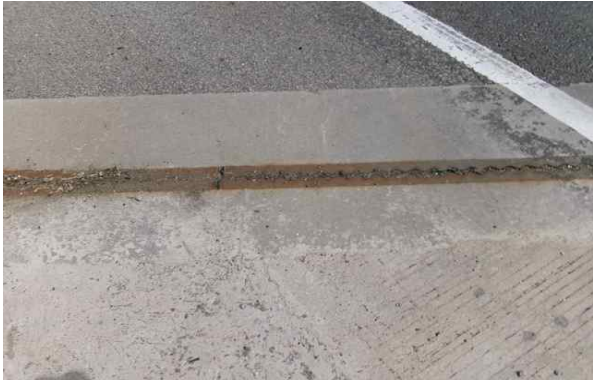
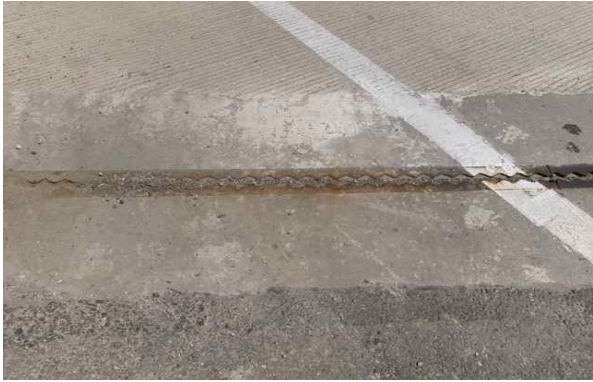
| 손상현황 | • A1 신축이음 부식(L=4.50m) | 손상현황 | • A2 신축이음 부식(L=4.50m) |
| 원 인 | • 공용기간 증가 등 | 원 인 | • 공용기간 증가 등 |

| 조치방안 | • 채도장 | 조치방안 | • 채도장 |

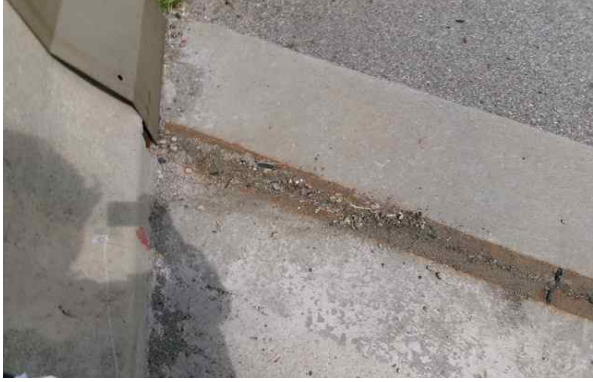
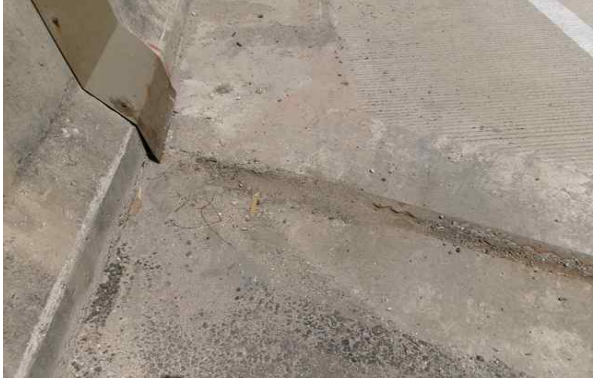
| 손상현황 | • A1 유간 토사퇴적(L=35.00m) | 손상현황 | • A2 유간 토사퇴적(L=3.00m) |
| 원 인 | • 공용기간 증가, 비산물 퇴적 등 | 원 인 | • 공용기간 증가, 비산물 퇴적 등 |

| 조치방안 | • 정비 | 조치방안 | • 정비 |

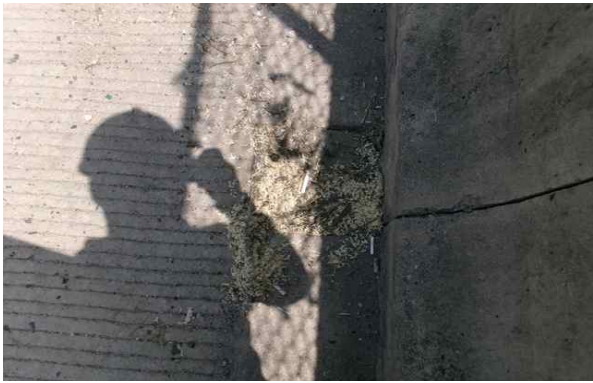
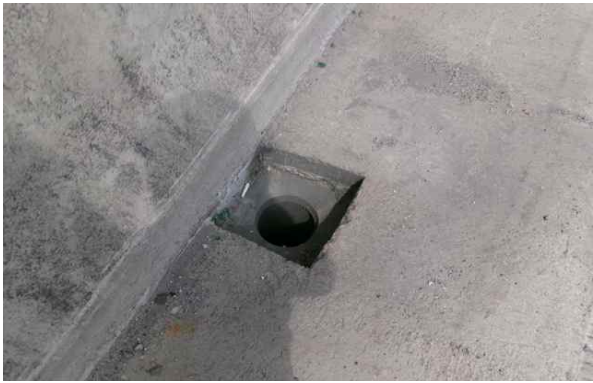
| 손상현황 | • S1 배수구 막힘 (3EA) | 손상현황 | • S1 그레이팅 미설치 (3EA) |
| 원 인 | • 공용기간 증가, 비산먼지 퇴적 등 | 원 인 | • 시공미흡 등 |

| 조치방안 | • 정비 | 조치방안 | • 그레이팅 설치 |

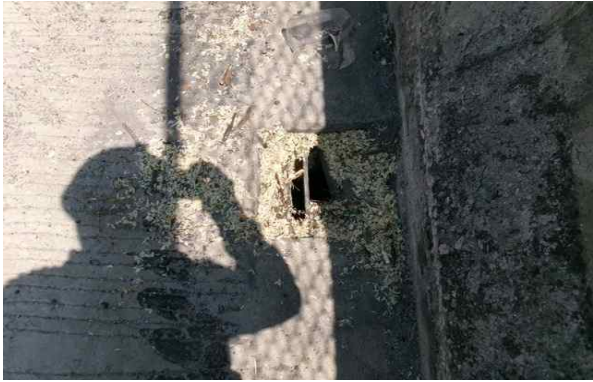
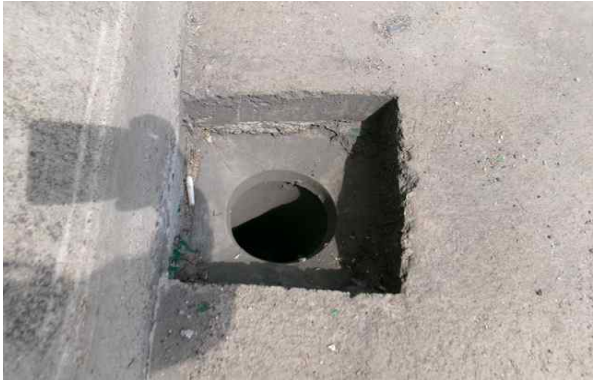
| 손상현황 | • S2 그레이팅 변형 (1EA) | 손상현황 | • S1 그레이팅 망실 (4EA) |
| 원 인 | • 시공미흡 등 | 원 인 | • 공용기간 증가 등 |

| 조치방안 | • 그레이팅 재설치 | 조치방안 | • 그레이팅 재설치 |

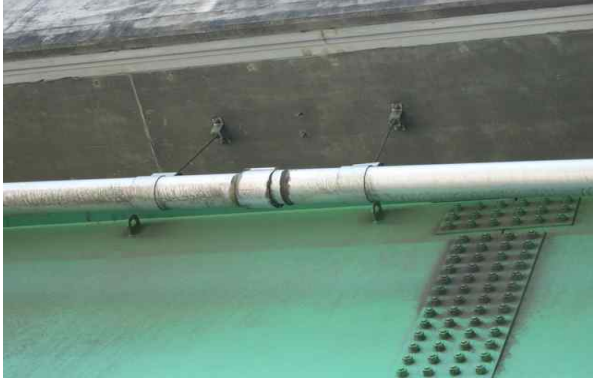
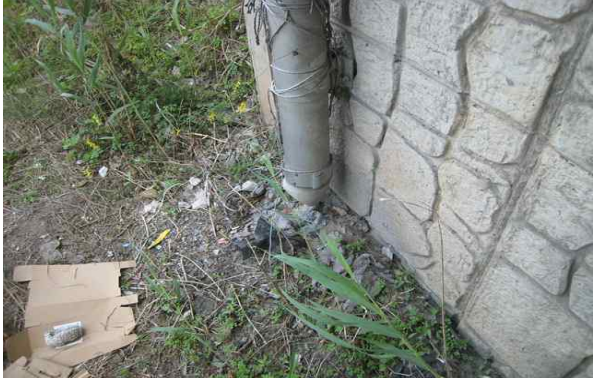
| 손상현황 | • S1 배수관 접합부 이격 및 누수 | 손상현황 | • S3 빗물받이 미설치 (1EA) |
| 원 인 | • 공용기간 증가, 이음부 실란트 열화 등 | 원 인 | • 시공미흡 등 |

| 조치방안 | • 실란트 시공 | 조치방안 | • 빗물받이 설치 |

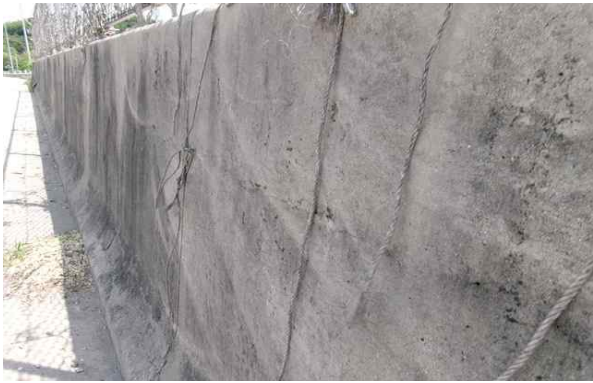
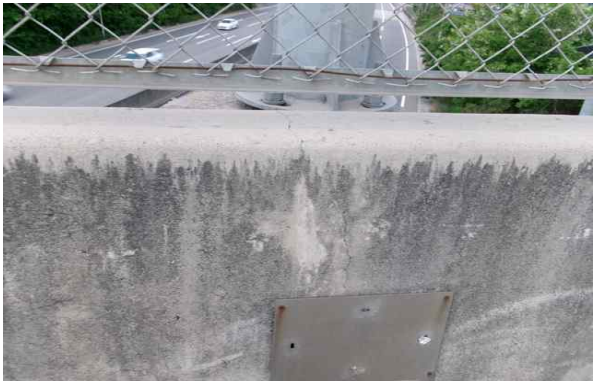
| 손상현황 | • S1 균열(0.3mm미만) (L=4.10m × 4EA) | 손상현황 | • S1 균열(0.3mm이상) (L=2.40m × 6EA) |
| 원 인 | • 건조수축, 거푸집 조기탈거, 온도변화 등 | 원 인 | • 건조수축, 거푸집 조기탈거, 온도변화 등 |

| 조치방안 | • 표면처리 | 조치방안 | • 표면처리 |

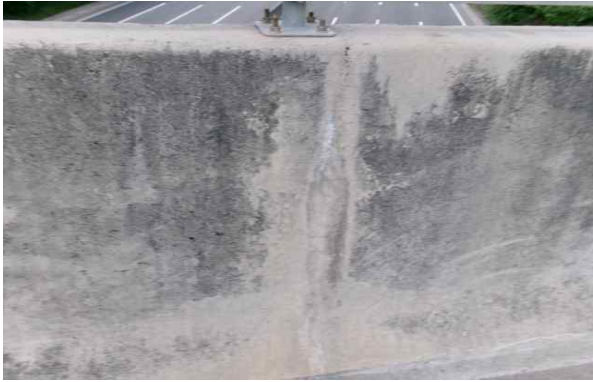
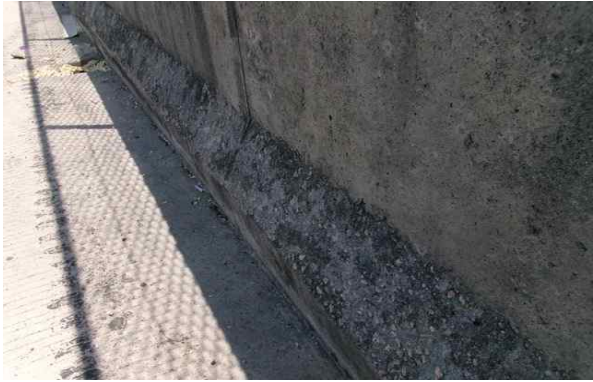
| 손상현황 | • S1 균열부 백태(0.2×1.4) | 손상현황 | • S1 박리(0.3×2.5) |
| 원 인 | • 손상부 습기흡착 등 | 원 인 | • 공용기간 증가, 열화 등 |

| 조치방안 | • 표면처리 | 조치방안 | • 단면보수 |

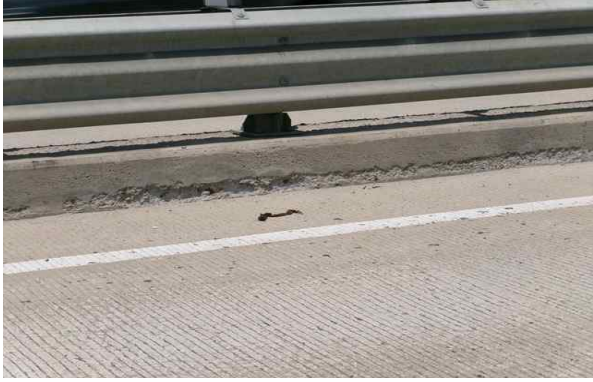
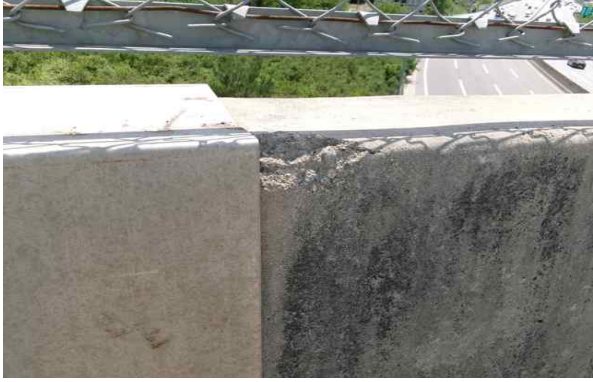
| 손상현황 | • S1 박락(0.2×2.5) | 손상현황 | • S1 파손(0.2×0.2) |
| 원 인 | • 공용기간 증가, 열화 등 | 원 인 | • 공용기간 증가, 열화 등 |

| 조치방안 | • 단면보수 | 조치방안 | • 단면보수 |
