# 1. 봉상2교

### 1.1 시설물의 개요

본 시설물은 경기도 양평군 단월면 봉상리에 위치한 교량으로 2000년 9월 1일에 준공되어 약 23년이 경과한 시설물로 총 연장 100.0m, 폭 19.5m의 왕복 4차로로 시공되어 있다.

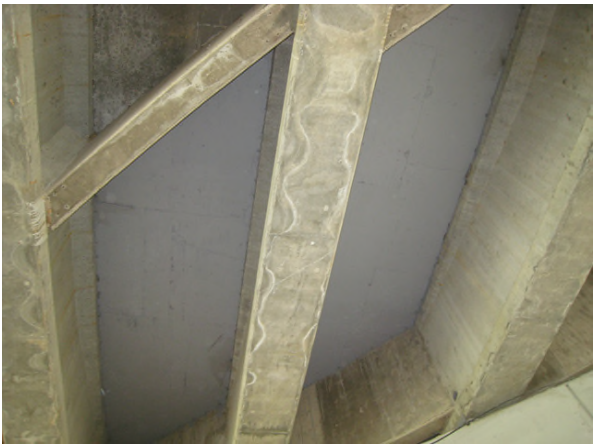
| 손상현황 | • S1 백태 보수 현황 | 손상현황 | • S1 파손 및 철근노출(0.2×2.0) |

| 조치방안 | • 보수 상태 양호 | 조치방안 | • 단면보수(방청) |

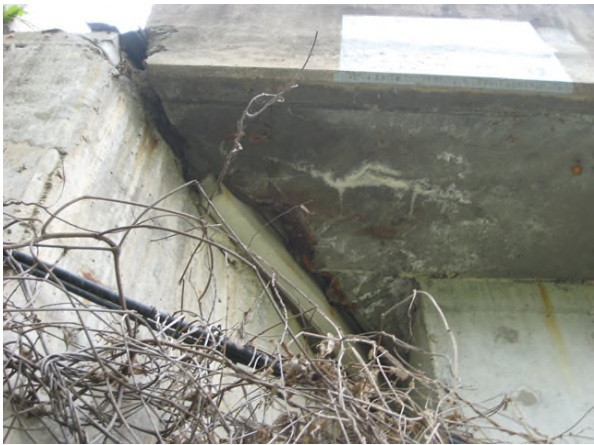
| 원 인 | • | 원 인 | • 시공시 다짐미흡, 마감미흡, 외부 충격 |

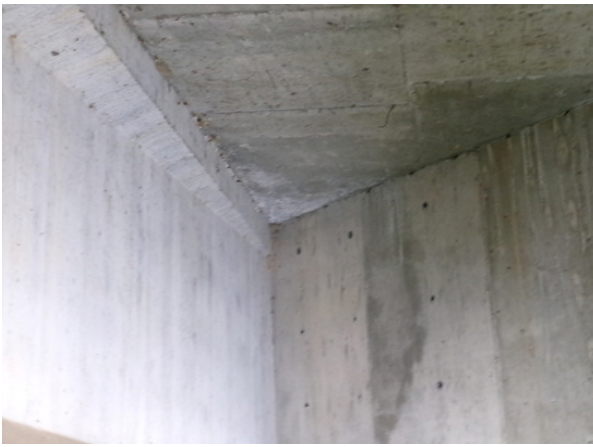
| 손상현황 | • S2 백태(1.0×1.0) | 손상현황 | • S2 백태(2.0×3.0) |
| 원 인 | • 장기공용에 의한 열화, 습기흡착 | 원 인 | • 장기공용에 의한 열화, 습기흡착 |

| 조치방안 | • 표면처리 | 조치방안 | • 표면처리 |

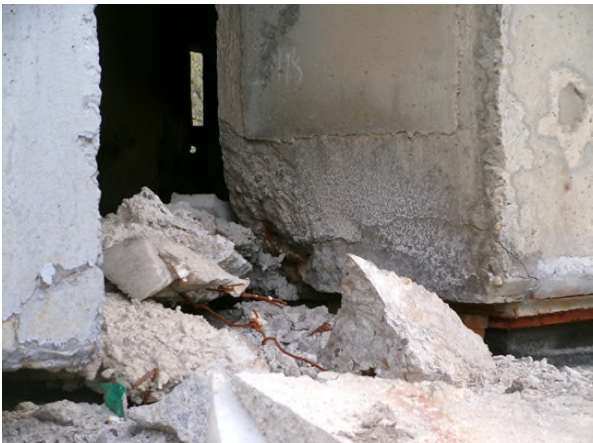
| 손상현황 | • S2 G1 박락 및 철근노출(1.0×0.5) | 손상현황 | • S2 G4 백태(0.2×1.0) |
| 원 인 | • 시공시 다짐미흡, 마감미흡, 외부 충격 | 원 인 | • 장기공용, 습기흡착, 우수유입 |

| 조치방안 | • 단면보수(방청) | 조치방안 | • 표면처리 |

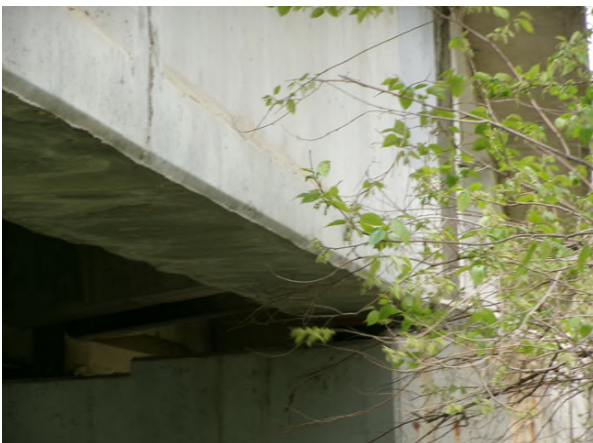
| 손상현황 | • S2 G8 파손(0.2×0.2×2EA) | 손상현황 | • S2 G4 단부 들뜸(1.0×0.5) |
| 원 인 | • 시공시 다짐미흡, 마감미흡, 외부 충격 | 원 인 | • 시공시 다짐미흡, 마감미흡 |

| 조치방안 | • 단면보수 | 조치방안 | • 단면보수 |

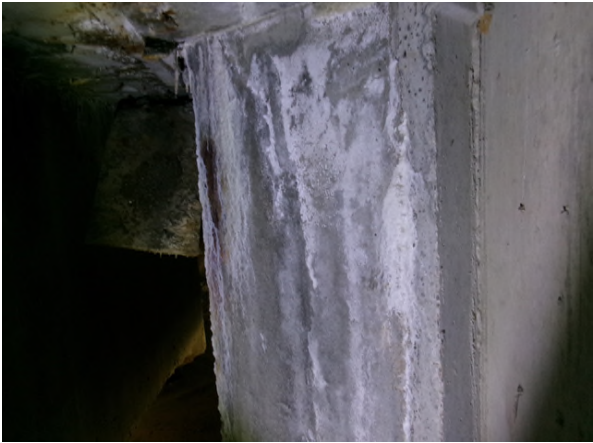
| 손상현황 | • S3 G4 백태(1.0×1.0×8EA) | 손상현황 | • S3 G4 단부 들뜸(1.0×1.0) |
| 원 인 | • 장기공용, 습기흡착, 우수유입 | 원 인 | • 시공시 다짐미흡, 마감미흡 |

| 조치방안 | • 표면처리 | 조치방안 | • 단면보수 |

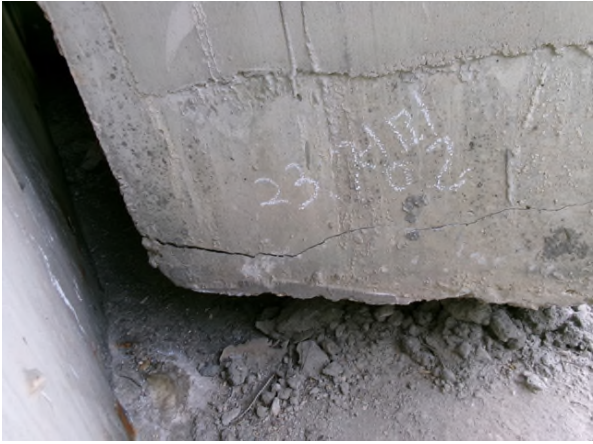
| 손상현황 | • S4 G8 파손(0.2×1.0) | 손상현황 | • S4 G8 백태(0.2×1.0) |
| 원 인 | • 시공시 다짐미흡, 마감미흡, 외부 충격 | 원 인 | • 장기공용, 습기흡착, 우수유입 |

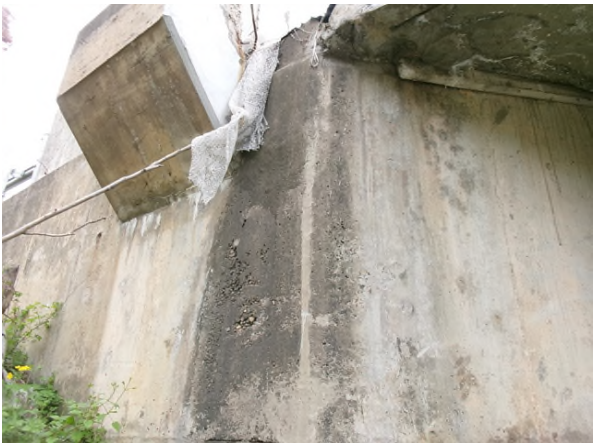
| 손상현황 | • A2 누수흔적 및 표면오염(0.5×2.0) | 손상현황 | • A2 누수흔적 및 표면오염(1.0×1.5) |
| 원 인 | • 장기공용, 우수유입 | 원 인 | • 장기공용, 우수유입 |

| 조치방안 | • 표면처리 | 조치방안 | • 표면처리 |

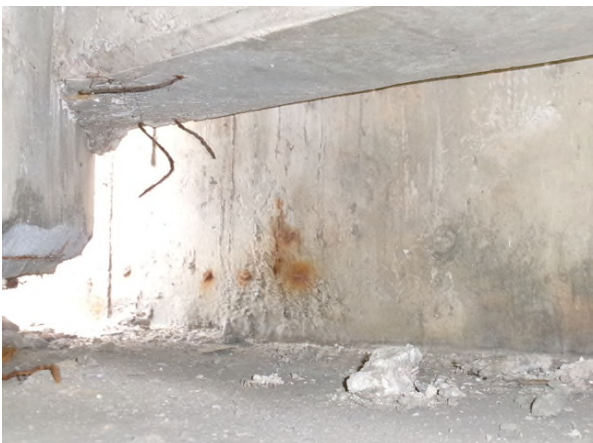
| 손상현황 | • A2 녹오염(0.2×0.5) | 손상현황 | • A2 박락 (0.3×0.3) |
| 원 인 | • 장기공용, 우수유입 | 원 인 | • 다짐미흡, 마감미흡, 거푸집탈거시 충격 |

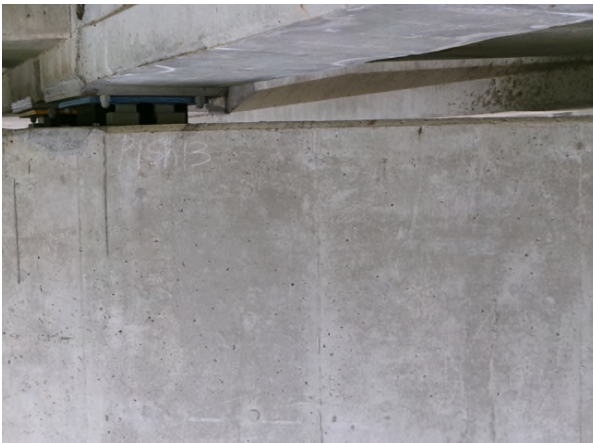
| 손상현황 | • P1 균열(폭 0.3mm미만) | 손상현황 | • P2 보수부박리(0.1×0.2) |
| 원 인 | • 건조수축, 거푸집조기탈거, 온도변화 | 원 인 | • 시공시 다짐미흡, 마감미흡 |

| 조치방안 | • 주의관찰 후 표면처리 | 조치방안 | • 주의관찰 후 단면보수 |

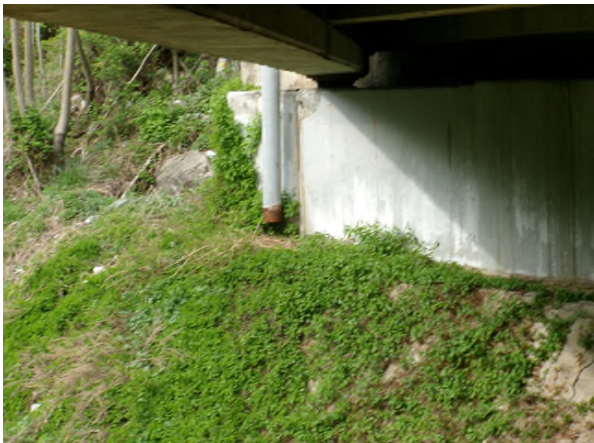
| 손상현황 | • S3 배수관 부식(1EA) | 손상현황 | • S4 배수관 부식(1EA) |
| 원 인 | • 장기공용, 우수유입, 습기흡착 | 원 인 | • 장기공용, 비산물퇴적, 우수유입 |

| 조치방안 | • 주의관찰 후 조치 | 조치방안 | • 주의관찰 후 조치 |

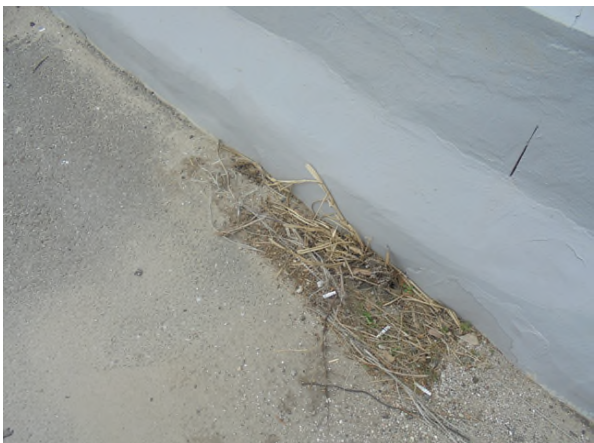
| 손상현황 | • S2 배수구 막힘(1EA) | 손상현황 | • S3 배수구 막힘(1EA) |
| 원 인 | • 장기공용, 비산물퇴적, 우수유입 | 원 인 | • 장기공용, 비산물퇴적, 우수유입 |
