# 1. 단월교

## 1.1 시설물의 개요

본 시설물은 경기도 양평군 단월면 보룡리에 위치한 교량으로 2000년 3월 1일에 준공되어 약 23년이 경과한 시설물로 총 연장 180.0m, 폭 19.5m의 왕복 4차로로 시공되어 있다.

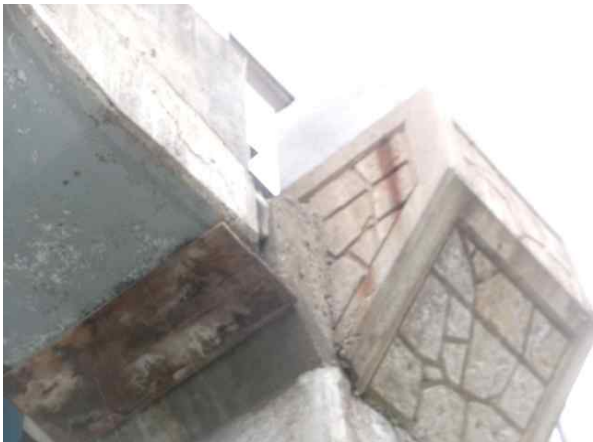
| 손상현황 | • S4 차수판측누수(1EA) | 손상현황 | • S4 철근노출(0.1×0.1×16EA) |
| 원 인 | • 시공시 마감미흡, 장기공용 | 원 인 | • 시공시 다짐미흡, 마감미흡, 외부 충격 |

| 조치방안 | • 주의관찰 후 조치 | 조치방안 | • 단면보수(방청) |

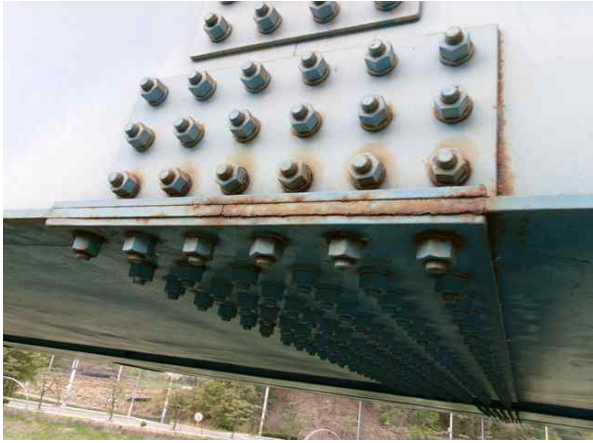
| 손상현황 | • S3 G3 부식 (0.2×0.6) | 손상현황 | • S1 G3 볼트부식 (6EA) |
| 원 인 | • 장기공용, 우수유입 | 원 인 | • 장기공용, 우수유입 |

| 조치방안 | • 주의관찰 후 재도장 | 조치방안 | • 주의관찰 후 재도장 |

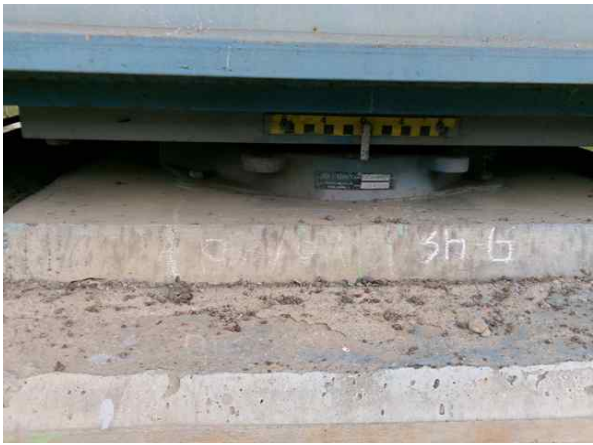
| 손상현황 | • P1 SH6 반침물탈균열(0.3mm미만) | 손상현황 | • P2 SH4 반침물탈균열(0.3mm미만) |
| 원 인 | • 건조수축, 거푸집 조기탈거, 장기공용 | 원 인 | • 건조수축, 거푸집 조기탈거, 장기공용 |

| 조치방안 | • 표면처리 | 조치방안 | • 표면처리 |

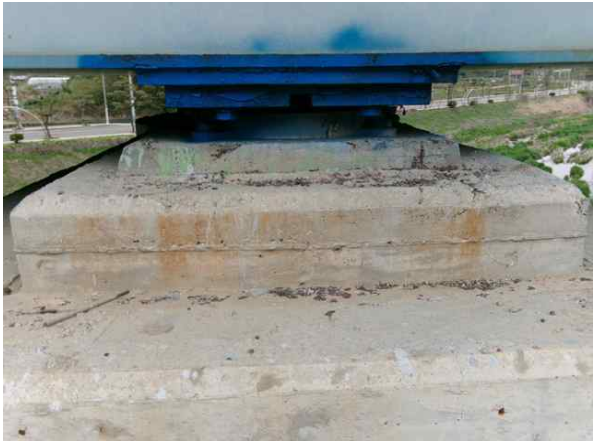
| 손상현황 | • P2 SH6 반침콘크리트균열(0.3mm미만) | 손상현황 | • P2 SH6 반침콘크리트균열(0.3mm이상) |
| 원 인 | • 건조수축, 거푸집 조기탈거, 장기공용 | 원 인 | • 건조수축, 거푸집 조기탈거, 장기공용 |

| 조치방안 | • 표면처리 | 조치방안 | • 표면처리 |

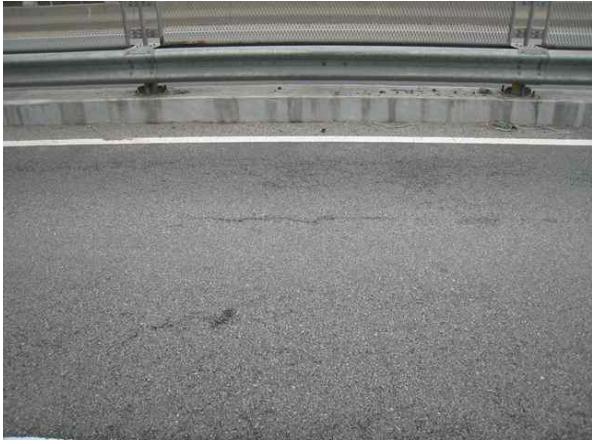
| 손상현황 | • S4 홍천방향 아스콘균열 | 손상현황 | • S2 서울방향 아스콘박리(1.0×2.0) |
| 원 인 | • 장기공용, 우수유입, 차량윤하중 | 원 인 | • 장기공용, 차량윤하중, 다짐불량 |
