# 국도6호선 봉상2교 등 4개소 정밀안전점검용역

## 외관조사망도 ( 단월교 )

의정부국토관리사무소

(주)명성엔지니어링

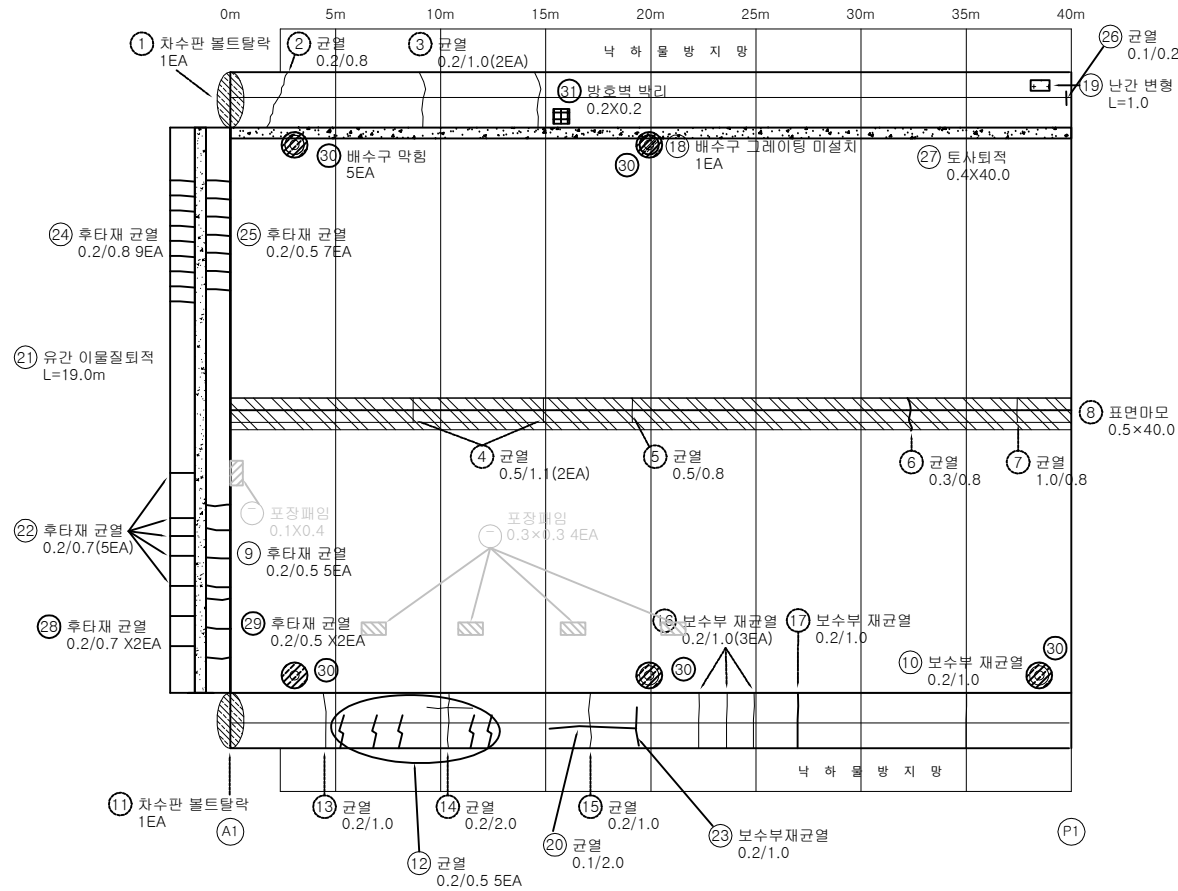
손상물량표

| 번호 | 구분 | 부재 | 손상내용 | 손상현황 | | | | | 비고 |
|---|---|---|---|---|---|---|---|---|---|
| 1 | 기존 | 신축이음 | 차수판볼트탈락 | | | | 1 | 1.00 | EA |
| 2 | 기존 | 방호벽 | 균열(0.3mm미만) | 0.2 | 0.8 | | 1 | 0.80 | m |
| 4 | 기존 | 중분대 | 균열(0.5mm이상) | 0.5 | 1.1 | | 2 | 2.20 | m |
| 7 | 기존 | 중분대 | 균열(1.0mm이상) | 1.0 | 0.8 | | 1 | 0.80 | m |
| 8 | 기존 | 중분대 | 표면마모 | | 40.0 | 0.5 | 1 | 20.00 | ㎡ |
| 9 | 기존 | 신축이음 | 후타재 균열 | 0.2 | 0.5 | | 5 | 2.50 | m |
| 18 | 기존 | 배수시설 | 배수구그레이팅미설치 | | | | 1 | 1.00 | EA |
| 19 | 기존 | 방호벽 | 난간변형 | | 1.0 | | 1 | 1.00 | m |

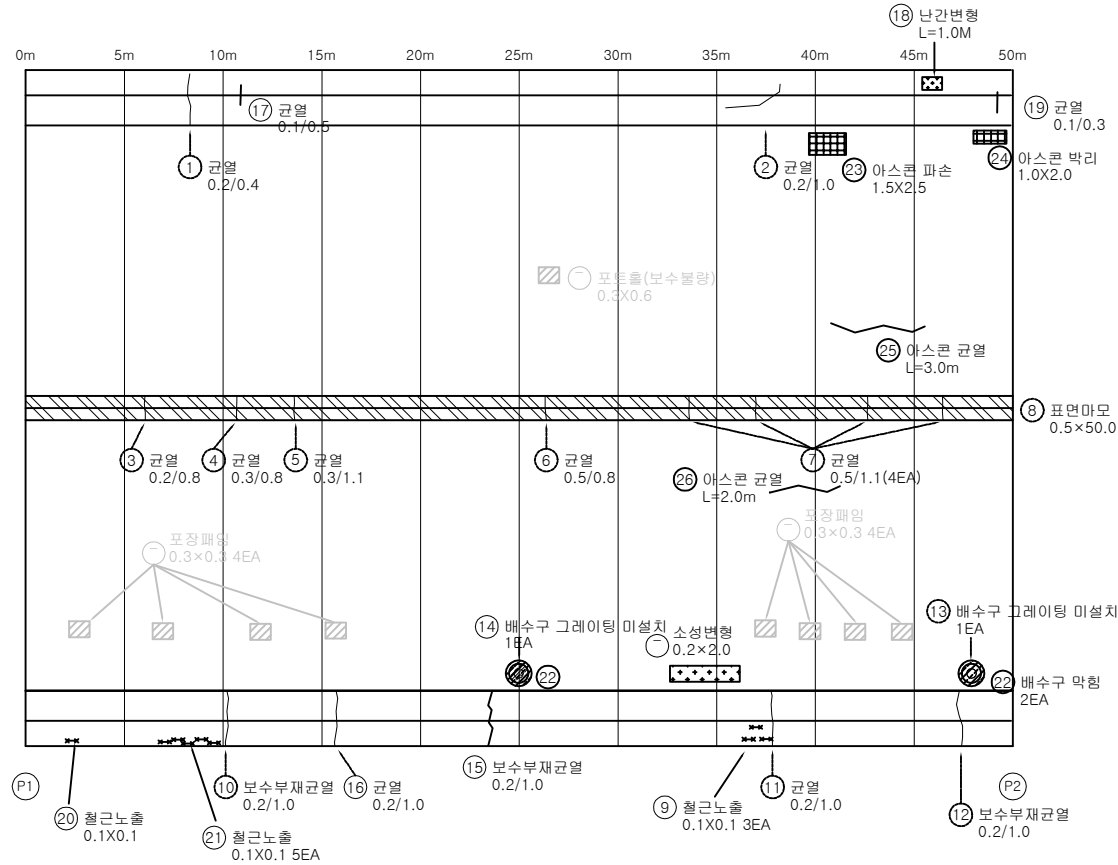
손상 물량 표

| 번호 | 구분 | 부재 | 손상내용 | 손상현황 | | | | | 비고 |
|---|---|---|---|---|---|---|---|---|---|
| 1 | 기존 | 방호벽 | 균열(0.3mm미만) | 0.2 | 0.4 | | 1 | 0.40 | m |
| 4 | 기존 | 중분대 | 균열(0.3mm이상) | 0.3 | 0.8 | | 1 | 0.80 | m |
| 6 | 기존 | 중분대 | 균열(0.5mm이상) | 0.5 | 0.8 | | 1 | 0.80 | m |
| 7 | 기존 | 중분대 | 균열(0.5mm이상) | 0.5 | 1.1 | | 4 | 4.40 | m |
| 25 | 23상 | 교면포장 | 아스콘 균열 | | 3.0 | | 1 | 3.00 | m |

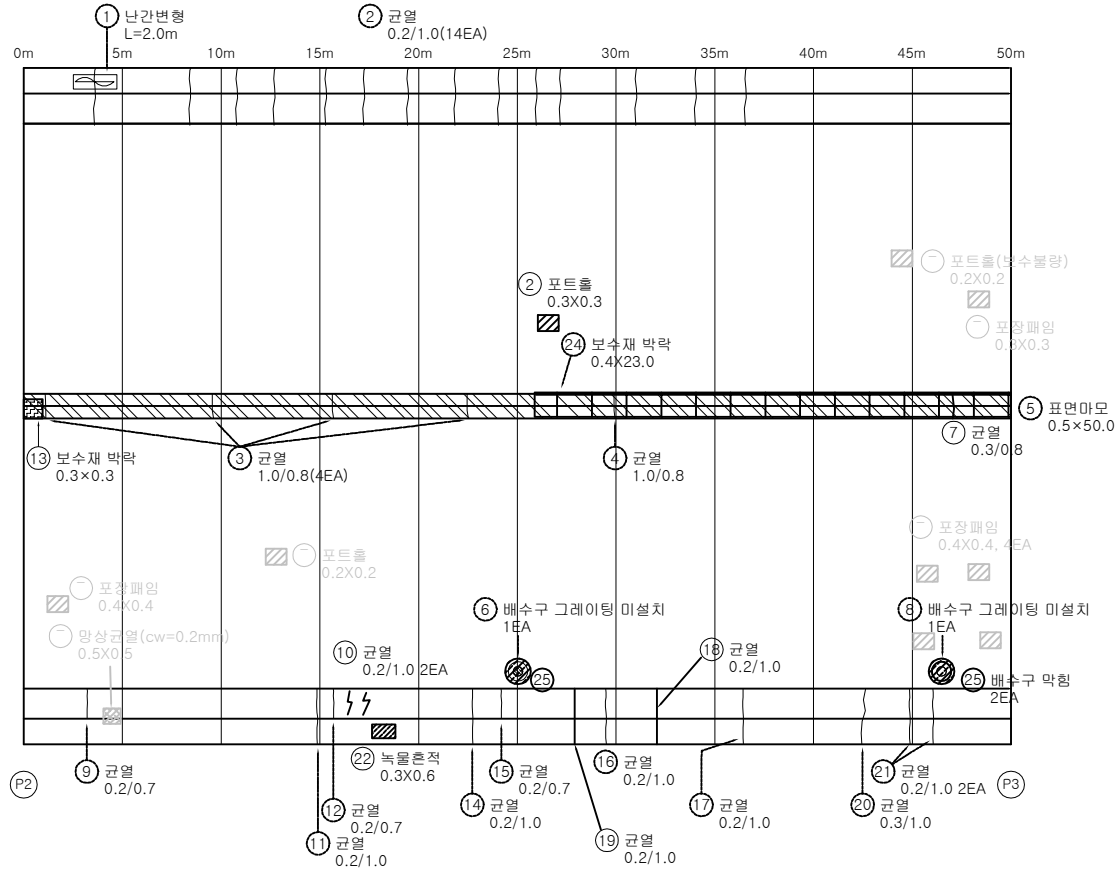
손상 물량 표

| 번호 | 구분 | 부재 | 손상내용 | 손상현황 | | | | | 비고 |
|---|---|---|---|---|---|---|---|---|---|
| 2 | 기존 | 방호벽 | 균열(0.3mm미만) | 0.2 | 1.0 | | 14 | 14.00 | m |
| 3 | 기존 | 중분대 | 균열(1.0mm이상) | 1.0 | 0.8 | | 4 | 3.20 | m |
| 20 | 기존 | 방호벽 | 균열(0.3mm이상) | 0.3 | 1.0 | | 1 | 1.00 | m |

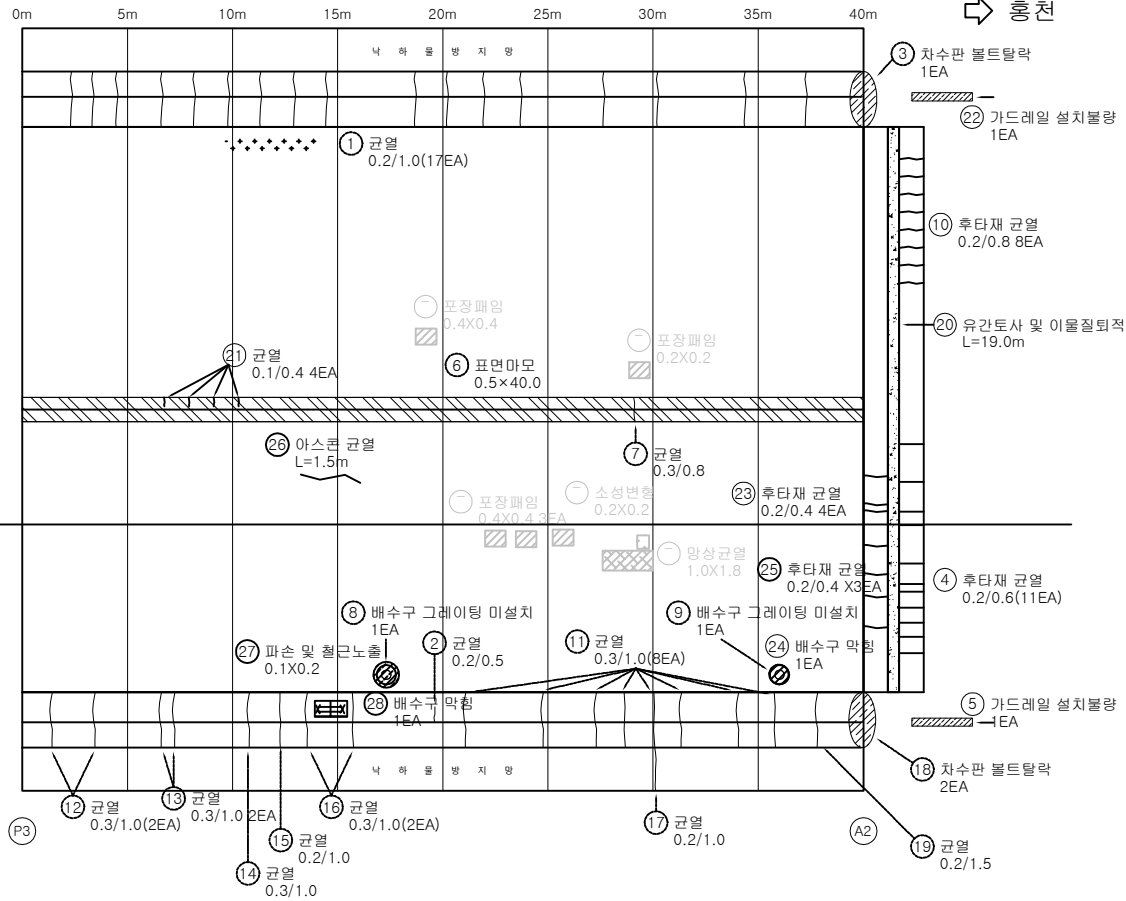
## 손상물량표

| 번호 | 구분 | 부재 | 손상내용 | 손상현황 | | | | | 비고 |
|---|---|---|---|---|---|---|---|---|---|
| 1 | 기존 | 방호벽 | 균열(0.3mm미만) | 0.2 | 1.0 | | 17 | 17.00 | m |
| 4 | 기존 | 신축이음 | 후타재 균열 | 0.2 | 0.6 | | 11 | 6.60 | m |
| 11 | 기존 | 방호벽 | 균열(0.3mm이상) | 0.3 | 1.0 | | 8 | 8.00 | m |

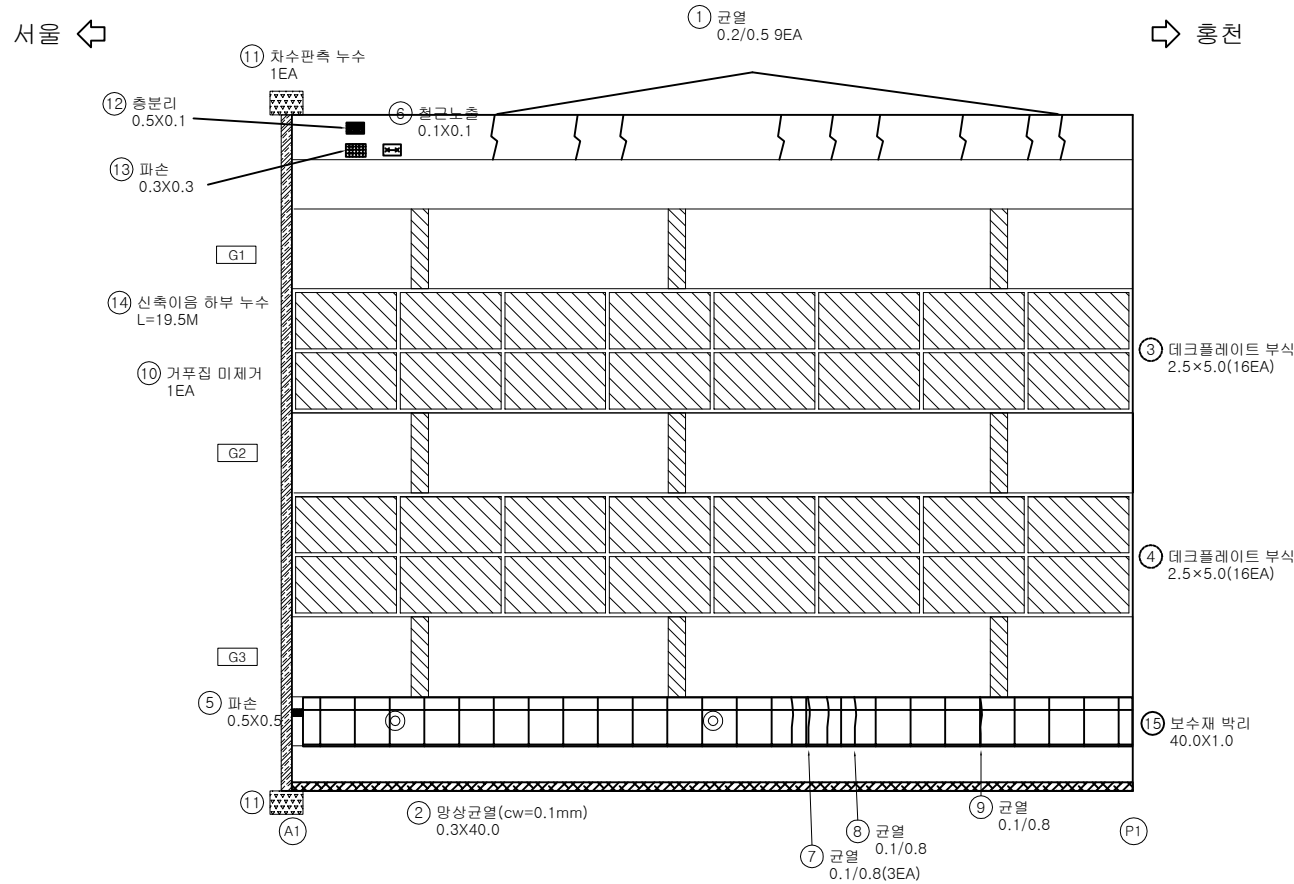
ID : 단월교 바닥판하면 S1

| 번호 | 구분 | 부재 | 손상내용 | 손상현황 | | | | | | 비고 |
|---|---|---|---|---|---|---|---|---|---|---|
| 1 | 기존 | 바닥판 | 균열(0.3mm미만) | 0.2 | 0.5 | | 9 | 4.50 | m | |
| 2 | 기존 | 방호벽 | 망상균열 | | 40.0 | 0.3 | 1 | 12.00 | m <sup>2</sup> | |
| 3 | 기존 | 바닥판 | 데크플레이트부식 | | 5.0 | 2.5 | 16 | 200.00 | m <sup>2</sup> | |
| 11 | 기존 | 바닥판 | 차수관측누수 | | | | 2 | 2.00 | EA | |
| 14 | 기존 | 신축이음 | 신축이음 하부 누수 | | 19.5 | | 1 | 19.5 | m | |

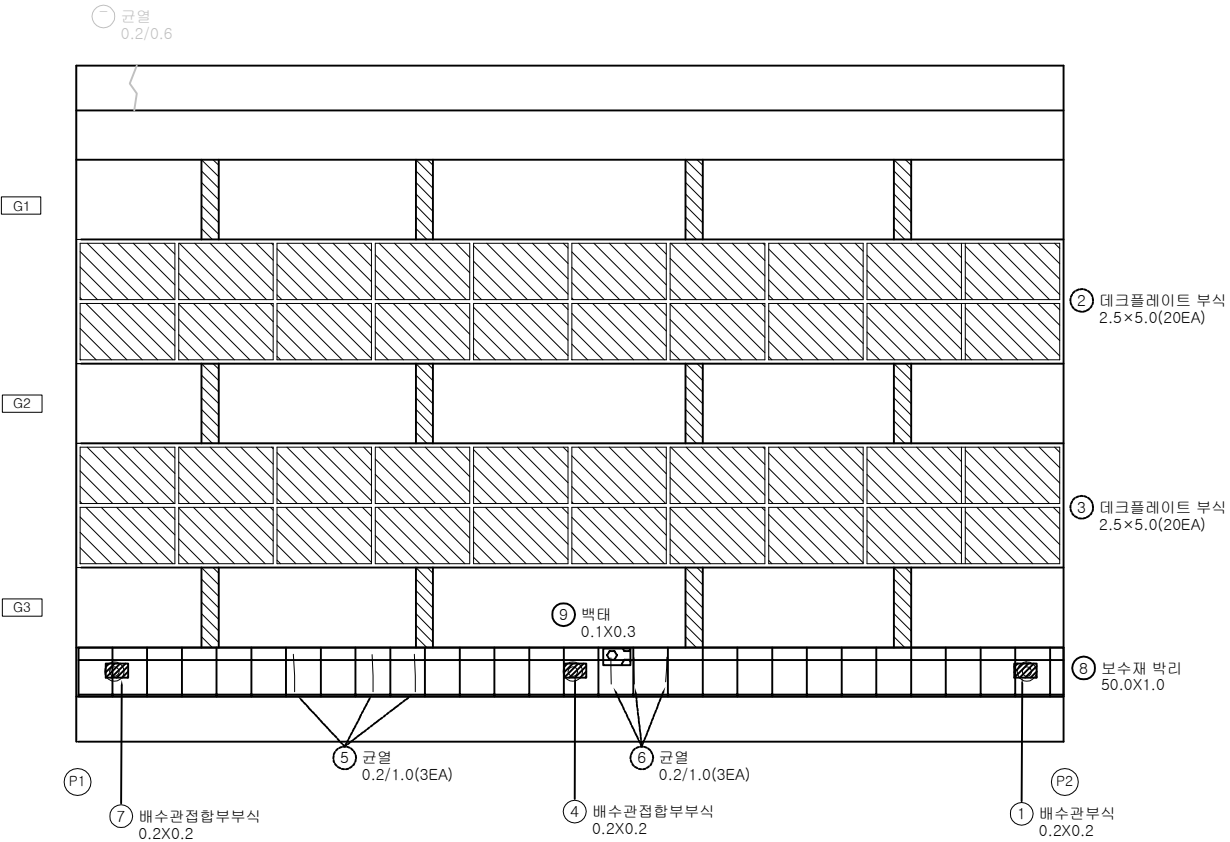
| 번호 | 구분 | 부재 | 손상내용 | 손상현황 | | | | | | 비고 |
|---|---|---|---|---|---|---|---|---|---|---|
| 1 | 기존 | 바닥판 | 배수관부식 | | 0.2 | 0.2 | 1 | 0.04 | ㎡ | |
| 2 | 기존 | 바닥판 | 데크플레이트부식 | | 5.0 | 2.5 | 20 | 250.00 | ㎡ | |
| 4 | 기존 | 바닥판 | 배수관접합부부식 | | 0.2 | 0.2 | 1 | 0.04 | ㎡ | |
| 5 | 기존 | 바닥판 | 균열(0.3mm미만) | 0.2 | 1.0 | | 3 | 3.00 | m | |

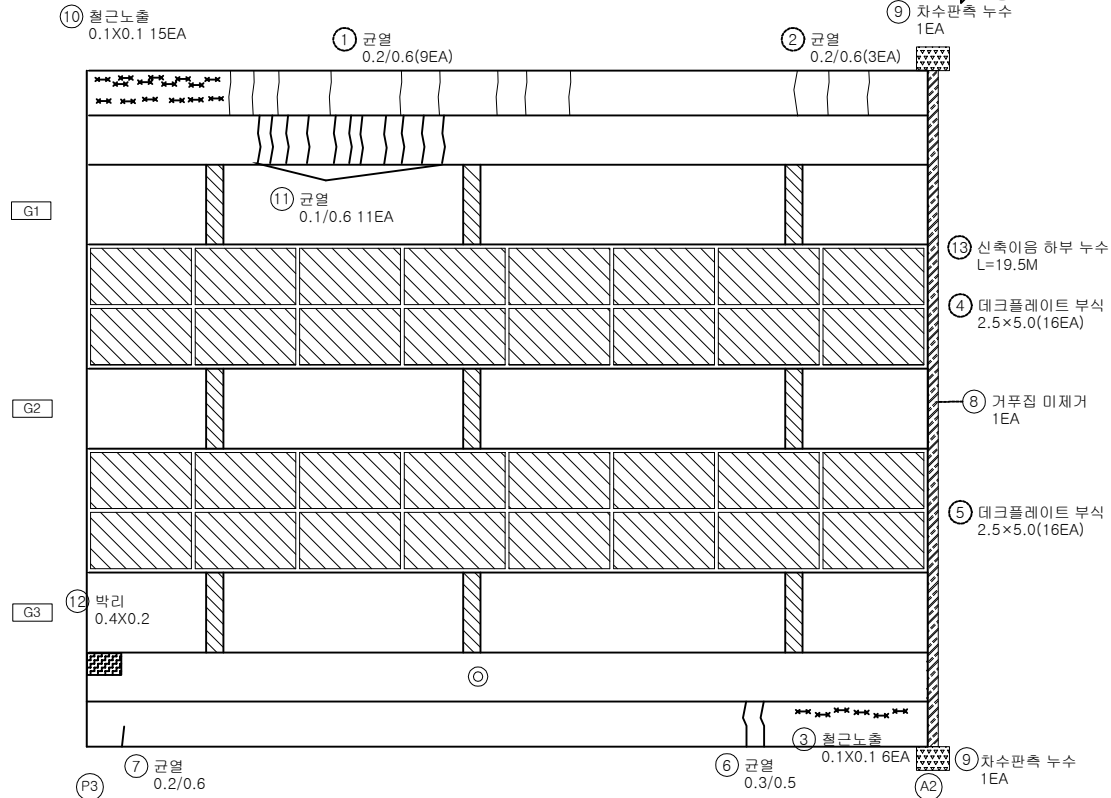
| 번호 | 구분 | 부재 | 손상내용 | 손상현황 | | | | | | 비고 |
|---|---|---|---|---|---|---|---|---|---|---|
| 1 | 기존 | 바닥판 | 균열(0.3mm미만) | 0.2 | 0.6 | | 9 | 5.40 | m | |
| 4 | 기존 | 바닥판 | 데크플레이트부식 | | 5.0 | 2.5 | 16 | 200.00 | m <sup>2</sup> | |
| 6 | 기존 | 바닥판 | 균열(0.3mm이상) | 0.3 | 0.5 | | 1 | 0.50 | m | |
| 9 | 기존 | 바닥판 | 차수판측누수 | | | | 2 | 2.00 | EA | |
| 13 | 기존 | 신축이음 | 신축이음 하부 누수 | | 19.5 | | 1 | 19.5 | m | |

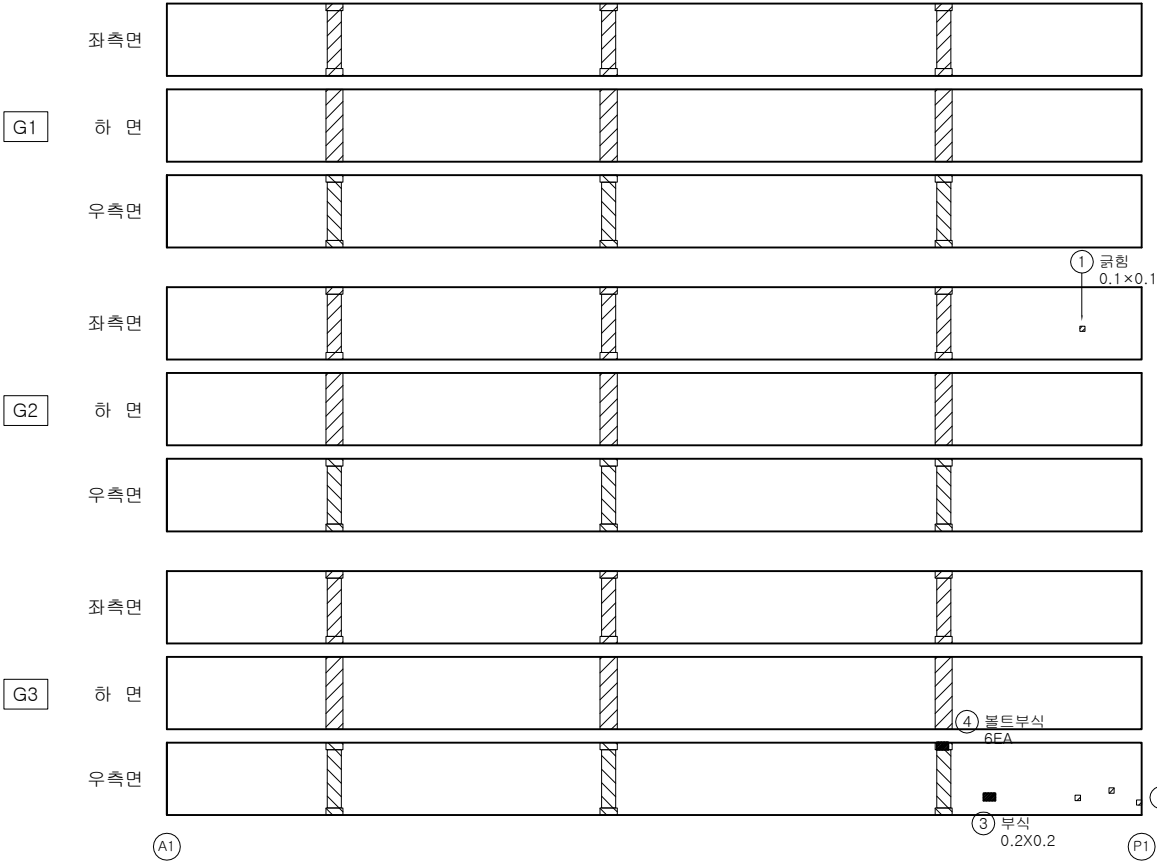
| 번호 | 구분 | 부재 | 손상내용 | 손상현황 | | | | | | 비고 |
|---|---|---|---|---|---|---|---|---|---|---|
| 2 | 기존 | 거더외부 | 부식 | | 0.1 | 0.1 | 3 | 0.03 | m <sup>2</sup> | |
| 3 | 기존 | 거더외부 | 부식 | | 0.2 | 0.2 | 1 | 0.04 | m <sup>2</sup> | |
| 4 | 기존 | 거더외부 | 볼트부식 | | | | 6 | 6.00 | EA | |

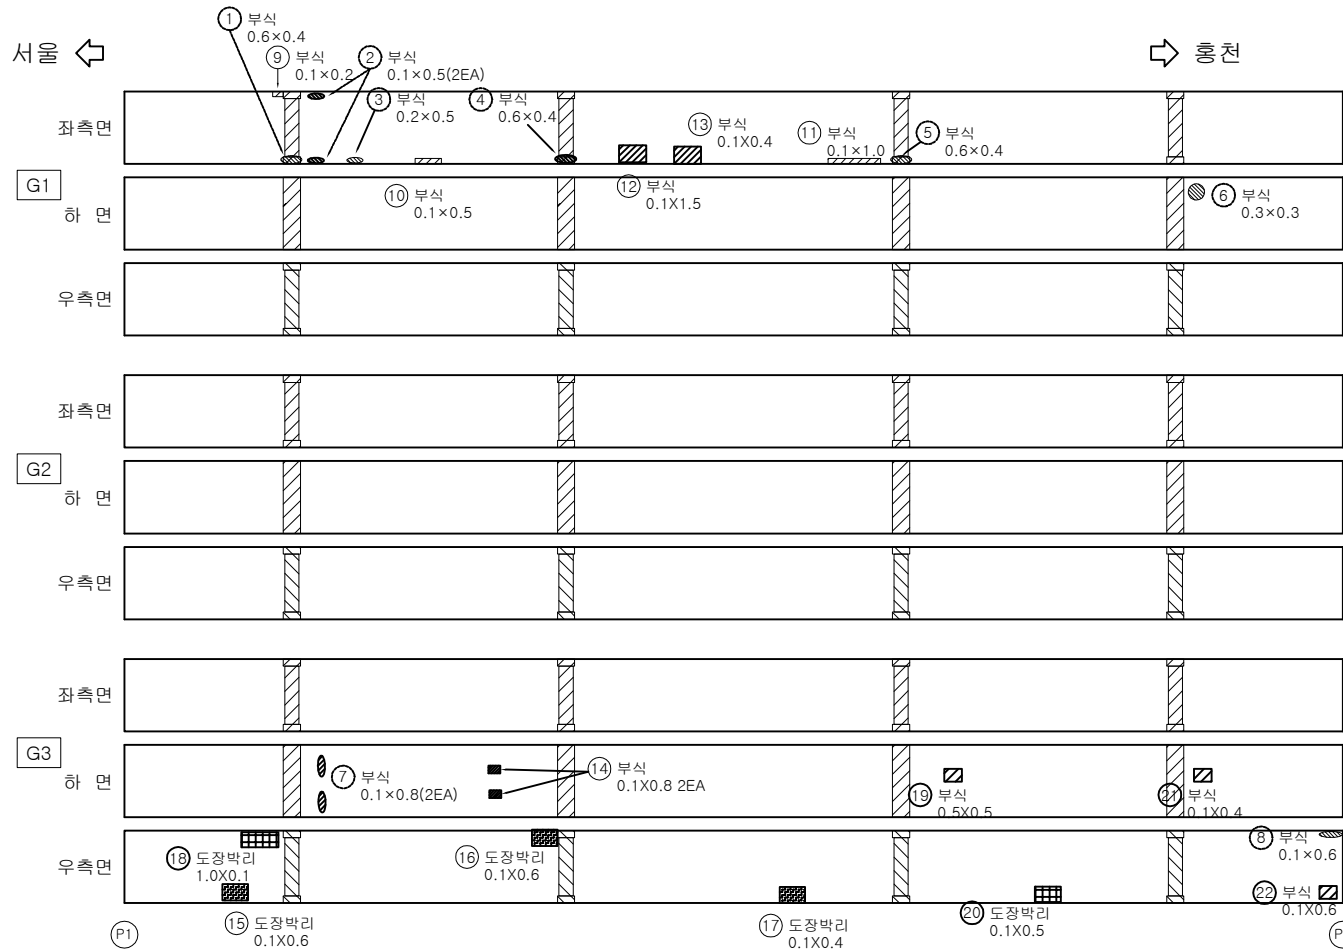
ID : 단월교 거더외부 S2

| 번호 | 구분 | 부재 | 손상내용 | 손상현황 | | | | | | 비고 |
|---|---|---|---|---|---|---|---|---|---|---|
| 1 | 기존 | 거더외부 | 부식 | | 0.4 | 0.6 | 1 | 0.24 | m <sup>2</sup> | |
| 2 | 기존 | 거더외부 | 부식 | | 0.5 | 0.1 | 2 | 0.10 | m <sup>2</sup> | |
| 19 | 23상 | 거더외부 | 부식 | | 0.5 | 0.5 | 1 | 0.25 | m <sup>2</sup> | |

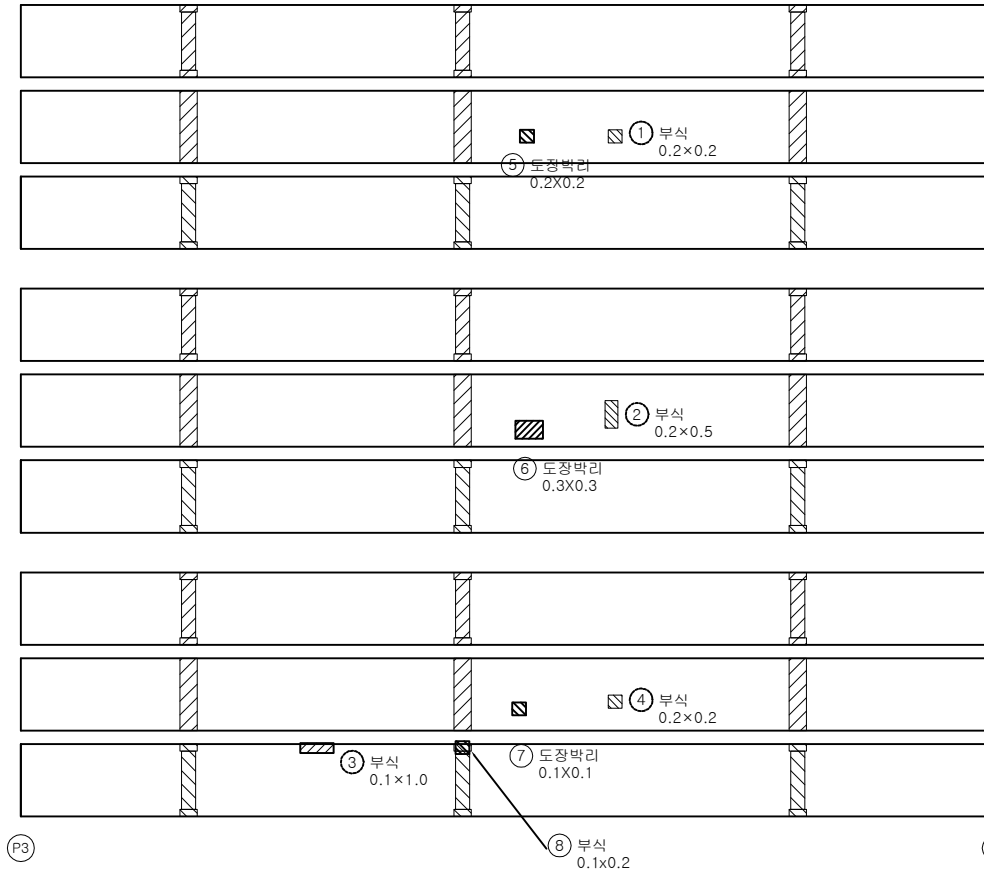
| 번호 | 구분 | 부재 | 손상내용 | 손상현황 | | | | | | 비고 |
|---|---|---|---|---|---|---|---|---|---|---|
| 1 | 기존 | 거더외부 | 부식 | | 0.2 | 0.2 | 1 | 0.04 | m <sup>2</sup> | |
| 2 | 기존 | 거더외부 | 부식 | | 0.5 | 0.2 | 1 | 0.10 | m <sup>2</sup> | |
| 3 | 기존 | 거더외부 | 부식 | | 1.0 | 0.1 | 1 | 0.10 | m <sup>2</sup> | |

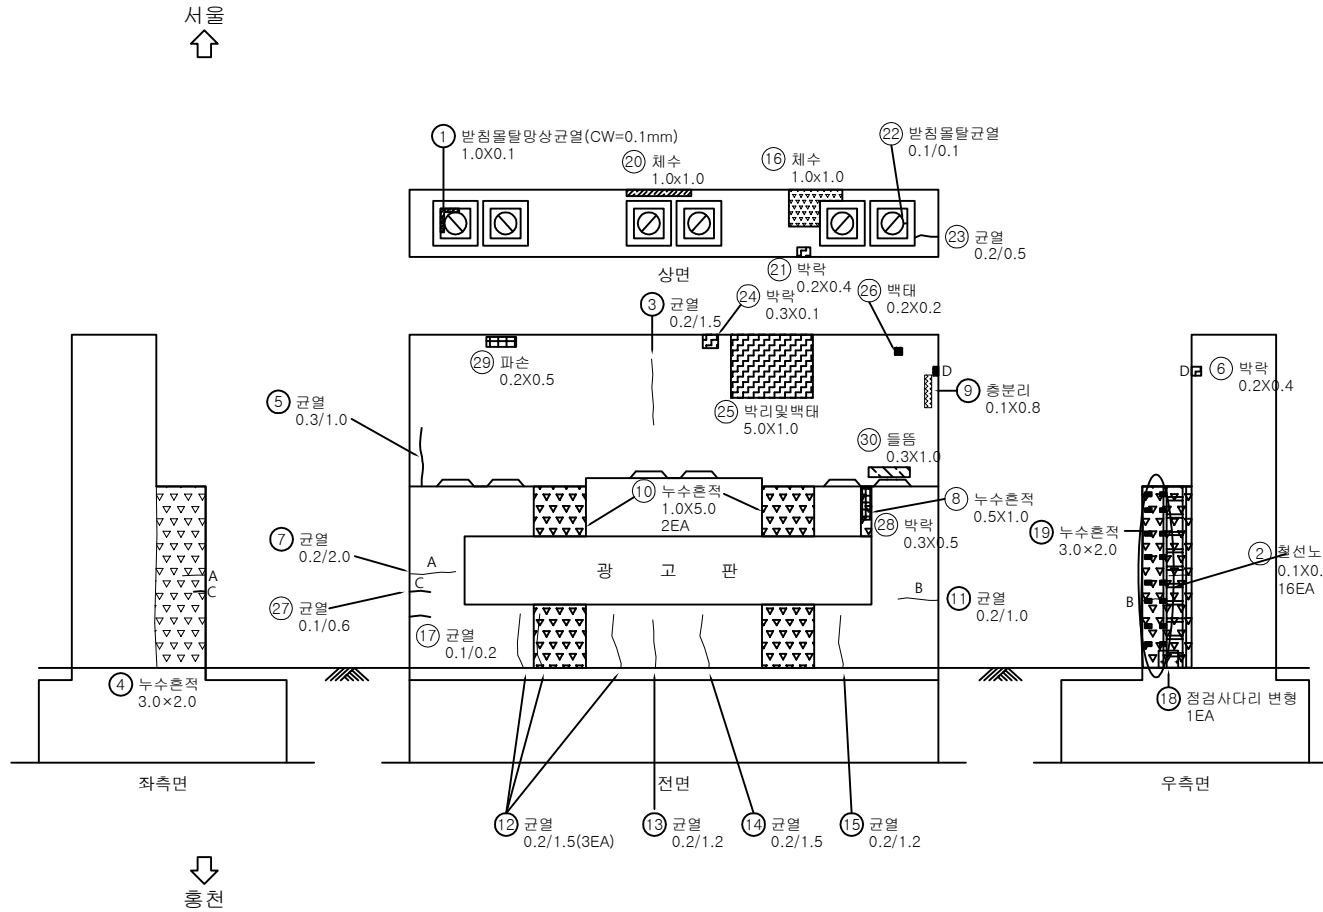
| 번호 | 구분 | 부재 | 손상내용 | 손상현황 | | | | | 비고 |
|---|---|---|---|---|---|---|---|---|---|
| 1 | 기존 | 교량받침 | 받침물탈양상균열 | | 0.1 | 1.0 | 1 | 0.10 | ㎡ |
| 3 | 기존 | 교대 | 균열(0.3mm미만) | 0.2 | 1.5 | | 1 | 1.50 | m |
| 4 | 기존 | 교대 | 누수흔적 | | 2.0 | 3.0 | 1 | 6.00 | ㎡ |
| 5 | 기존 | 교대 | 균열(0.3mm이상) | 0.3 | 1.0 | | 1 | 1.00 | m |

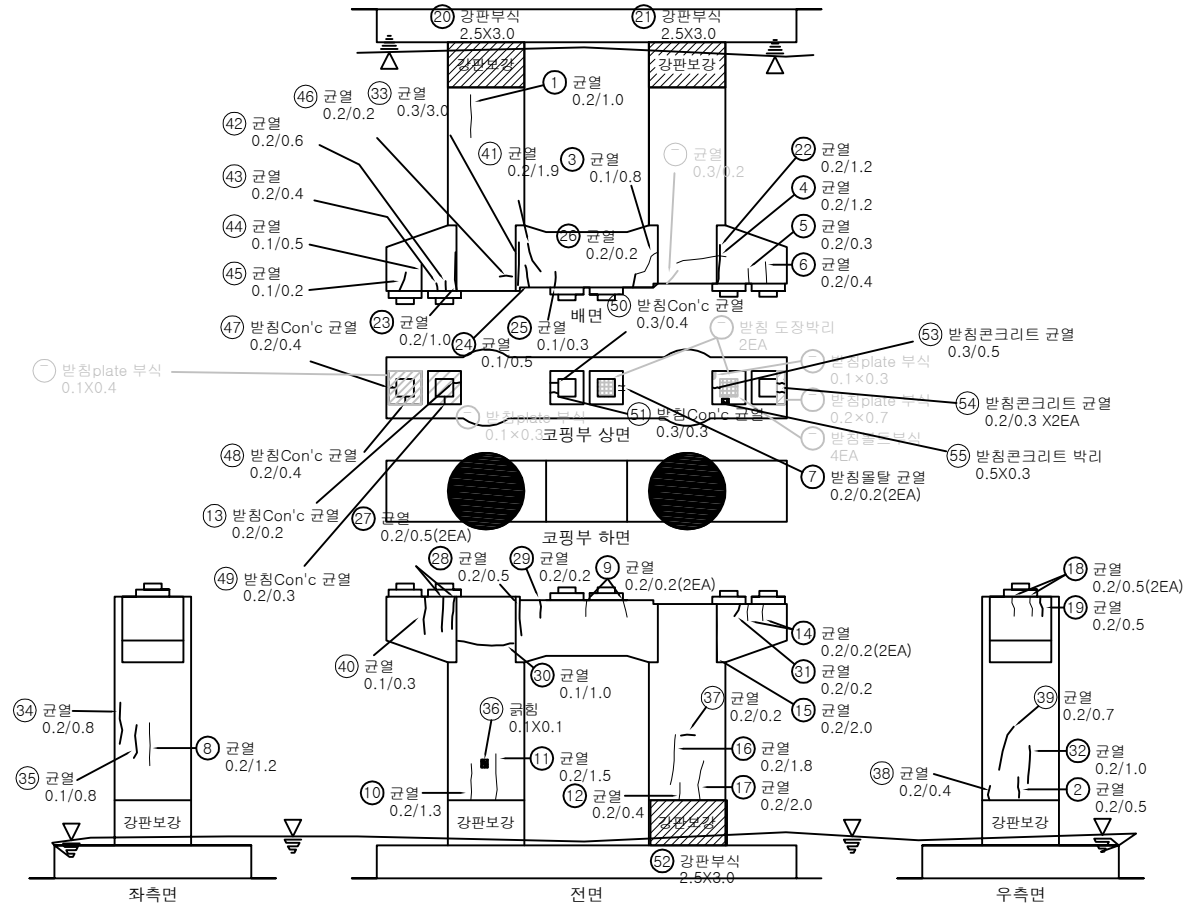
| 번호 | 구분 | 부재 | 손상내용 | 손상현황 | | | | | 비고 |
|---|---|---|---|---|---|---|---|---|---|
| 40 | 기초 | 교각 | 균열(0.3mm이상) | 0.3 | 0.5 | | 1 | 0.50 | m |
