## 4. 단월교

### 4.1 시설물의 개요

본 시설물은 경기도 양평군 단월면 보룡리에 위치한 교량으로 2000년 3월 1일에 준공되어 약 23년이 경과한 시설물로 총 연장 180.0m, 폭 19.5m의 왕복 4차로로 시공되어 있다.

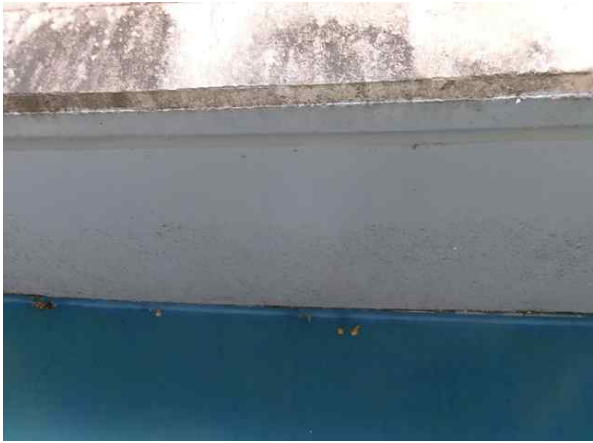
| 손상현황 | • S1 균열(폭 0.3mm미만) | 손상현황 | • S3 균열(폭 0.3mm이상) |
| 원 인 | • 건조수축, 거푸집 조기탈거, 장기공용 | 원 인 | • 건조수축, 거푸집 조기탈거, 장기공용 |

| 조치방안 | • 표면처리 | 조치방안 | • 주입보수 |

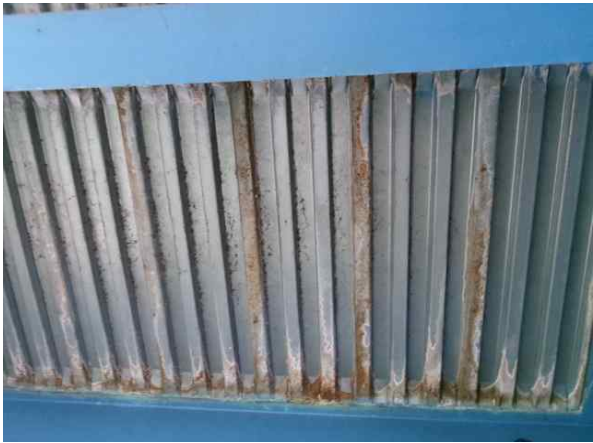
| 손상현황 | • S2 데크플레이트 부식(2.5×5.0×20EA) | 손상현황 | • S3 데크플레이트 부식(2.5×5.0×20EA) |
| 원 인 | • 장기공용, 우수유입 | 원 인 | • 장기공용, 우수유입 |

| 조치방안 | • 주의관찰 후 조치 | 조치방안 | • 주의관찰 후 조치 |

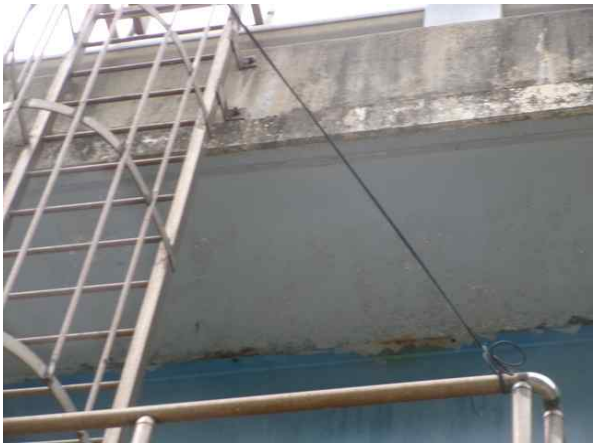
| 손상현황 | • S4 박리(0.4×0.2) | 손상현황 | • S1 파손(0.3×0.3) |
| 원 인 | • 시공시 다짐미흡, 마감미흡 | 원 인 | • 시공시 다짐미흡, 마감미흡 |

| 조치방안 | • 단면보수 | 조치방안 | • 단면보수 |

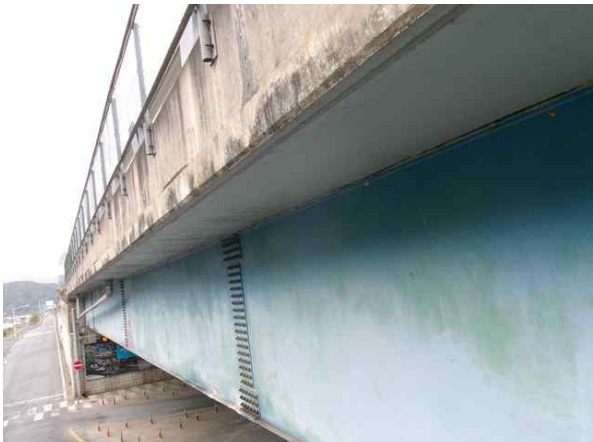
| 손상현황 | • S1 망상균열(0.3×40.0) | 손상현황 | • S2 백태(0.1×0.3) |
| 원 인 | • 건조수축, 거푸집 조기탈거, 장기공용 | 원 인 | • 장기공용, 우수유입 |

| 조치방안 | • 표면처리 | 조치방안 | • 주의관찰 후 표면처리 |

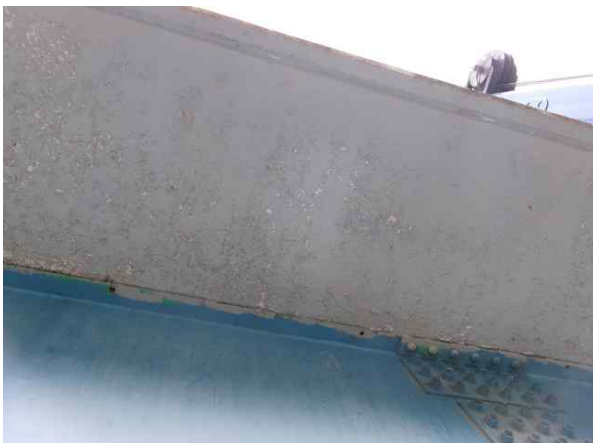
| 손상현황 | • S2 보수재박리(50.0×1.0) | 손상현황 | • S3 보수재박리(50.0×1.0) |
| 원 인 | • 장기공용, 시공미흡, 표면열화 | 원 인 | • 장기공용, 시공미흡, 표면열화 |

| 조치방안 | • 단면보수 | 조치방안 | • 단면보수 |

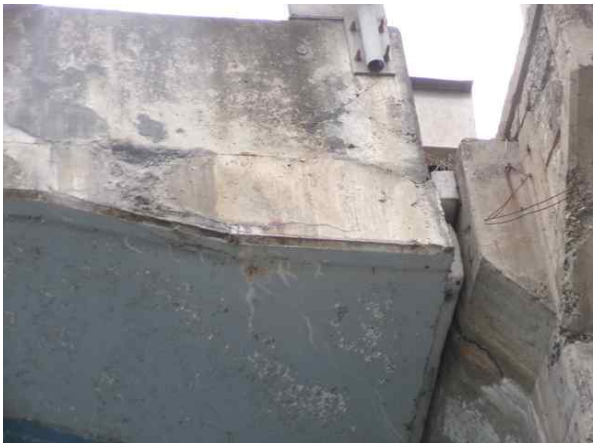
| 손상현황 | • S1 층분리(0.5×0.1) | 손상현황 | • S1 차수판측누수(1EA) |
| 원 인 | • 시공시 다짐미흡, 마감미흡 | 원 인 | • 시공시 마감미흡, 장기공용 |

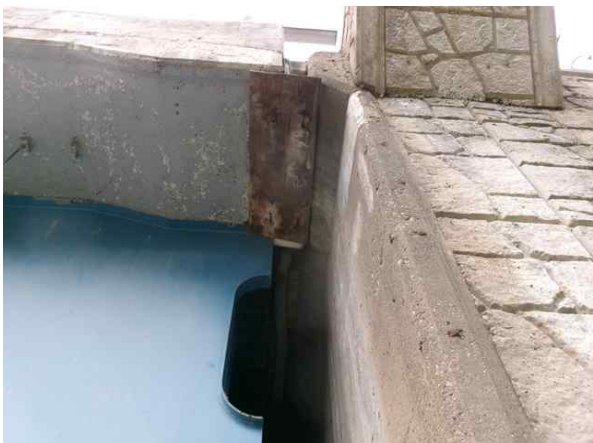
| 손상현황 | • S1 거푸집미제거(1EA) | 손상현황 | • S3 철근노출 보수 |
| 원 인 | • 시공시 마감미흡 | 원 인 | • |

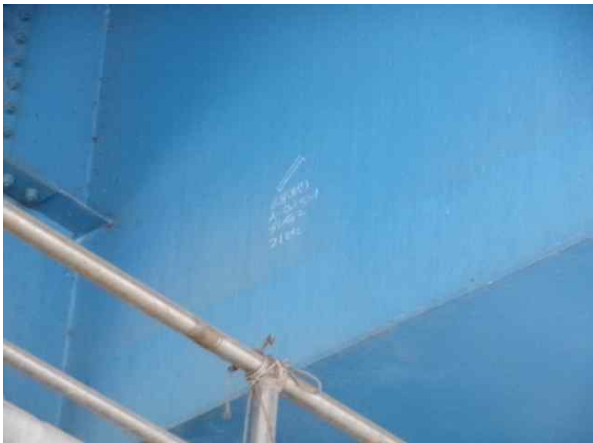
| 손상현황 | • S1 G2 도장긫힘 (0.1×0.1) | 손상현황 | • S2 G3 도장박리 (0.1×0.5) |
| 원 인 | • 외부충격 | 원 인 | • 장기공용에 의한 열화, 시공미흡 |

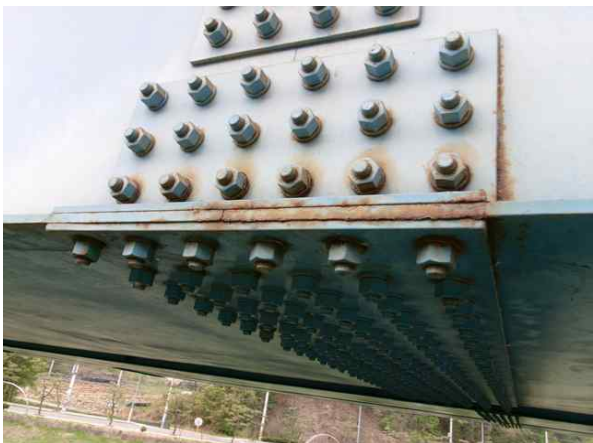
| 손상현황 | • S3 G3 부식 (0.2×0.6) | 손상현황 | • S1 G3 볼트부식 (6EA) |
| 원 인 | • 장기공용, 우수유입 | 원 인 | • 장기공용, 우수유입 |

| 조치방안 | • 주의관찰 후 재도장 | 조치방안 | • 주의관찰 후 재도장 |

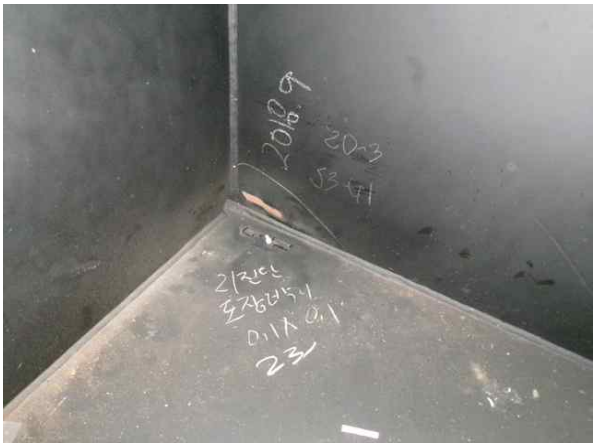
| <p>손상현황 • S3 G1 도장박리(0.1×0.1)</p> | <p>손상현황 • S1 G2 부식(0.1×0.1)</p> |
| <p>원 인 • 장기공용에 의한 열화, 시공미흡</p> | <p>원 인 • 장기공용, 우수유입</p> |

| <p>조치방안 • 주의관찰 후 재도장</p> | <p>조치방안 • 주의관찰 후 재도장</p> |

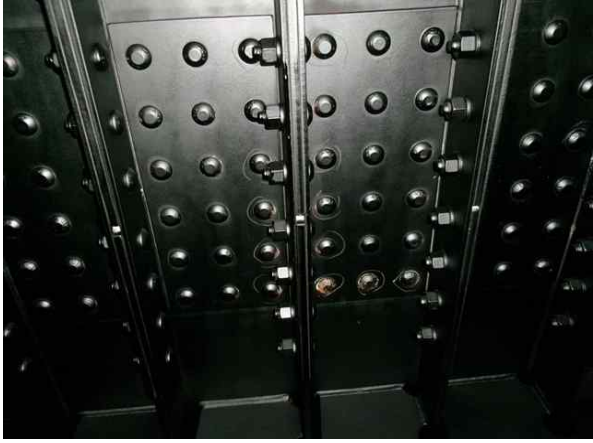
| <p>손상현황 • S3 G2 볼트부식(19EA)</p> | <p>손상현황 • S4 G1 실런트미설치(1EA)</p> |
| <p>원 인 • 장기공용, 우수유입</p> | <p>원 인 • 장기공용, 우수유입</p> |

| <p>조치방안 • 주의관찰 후 재도장</p> | <p>조치방안 • 주의관찰 후 재도장</p> |

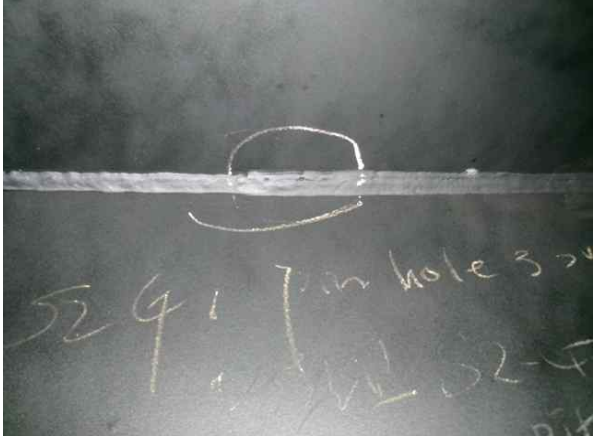
| <p>손상현황 • S2 G1 PIT(3EA)</p> | <p>손상현황 • S1 G1 조명등파손(1EA)</p> |
| <p>원 인 • 시공시 마감미흡</p> | <p>원 인 • 시공시 마감미흡, 외부충격</p> |

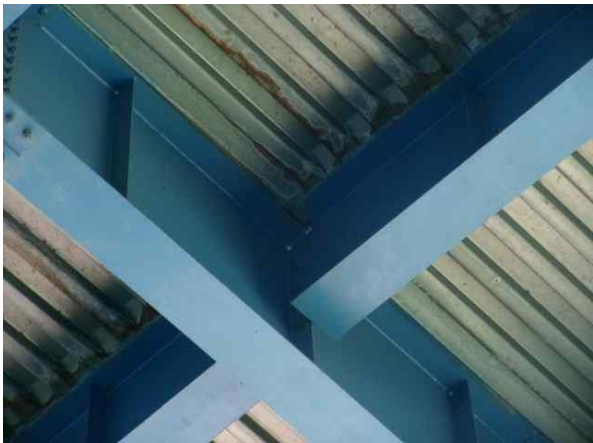
| 손상현황 | • S3 부식(0.1×0.1) | 손상현황 | • S3 부식(0.1×0.1) |
| 원 인 | • 장기공용, 우수유입 | 원 인 | • 장기공용, 우수유입 |

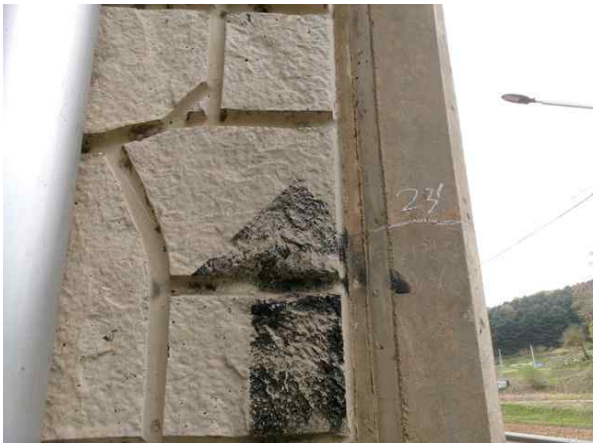
| 손상현황 | • A1 균열(0.3mm미만) | 손상현황 | • A1 균열(0.3mm이상) |
| 원 인 | • 건조수축, 거푸집 조기탈거, 장기공용 | 원 인 | • 건조수축, 거푸집 조기탈거, 장기공용 |

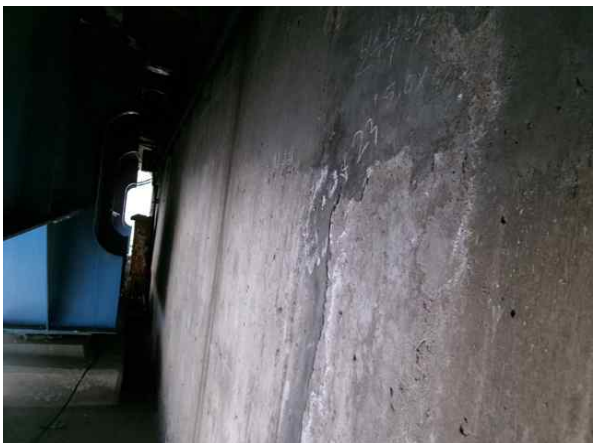
| 손상현황 | • A1 박리 및 백태(5.0×1.0) | 손상현황 | • A1 철선노출(0.1×0.2×16EA) |
| 원 인 | • 시공시 다짐미흡, 마감미흡, 우수유입 | 원 인 | • 시공미흡, 마감미흡 |

| 조치방안 | • 단면보수 | 조치방안 | • 단면보수(방청) |

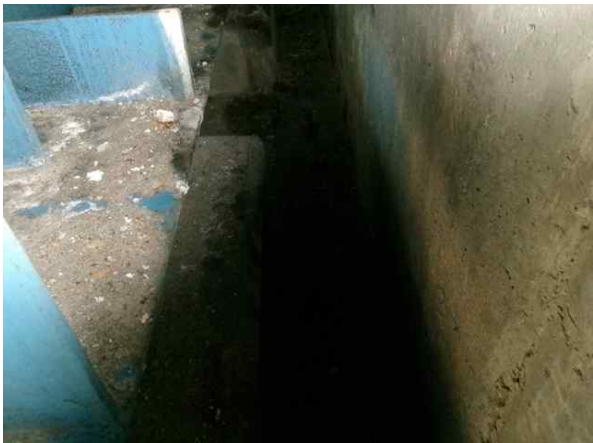
| 손상현황 | • A1 체수(1.0×1.0) | 손상현황 | • A1 층분리(0.1×0.8) |
| 원 인 | • 신축이음 하부 우수유입 | 원 인 | • 시공시 다짐미흡, 마감미흡, 외부 충격 |

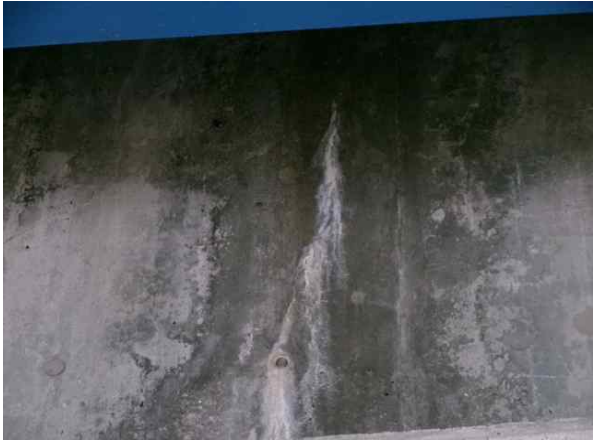
| 손상현황 | • A2 균열부백태(0.2×1.5) | 손상현황 | • A2 법면균열(L=2.0m×3EA) |
| 원 인 | • 시공미흡, 마감미흡, 우수유입, 습기흡착 | 원 인 | • 시공시 다짐미흡, 마감미흡, 장기공용 |

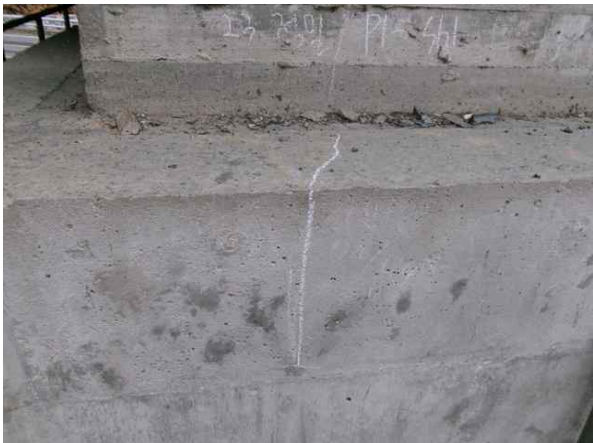
| 손상현황 | • P1 균열(폭 0.3mm미만) | 손상현황 | • P2 균열(폭 0.3mm미만) |
| 원 인 | • 건조수축, 거푸집조기탈거, 온도변화 | 원 인 | • 건조수축, 거푸집조기탈거, 온도변화 |

| 조치방안 | • 표면처리 | 조치방안 | • 표면처리 |

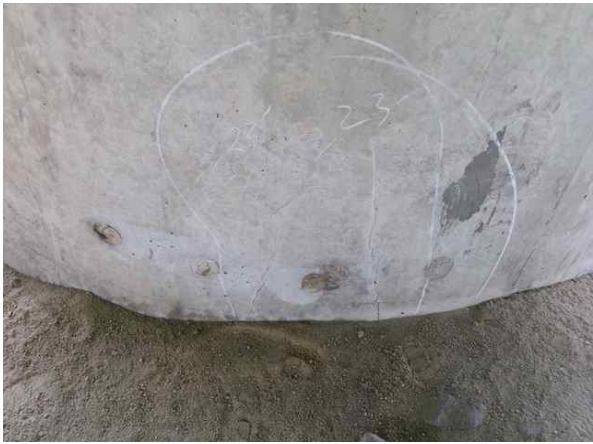
| 손상현황 | • P3 균열(폭 0.3mm이상) | 손상현황 | • P3 보수부재균열(폭 0.3mm미만) |
| 원 인 | • 건조수축, 거푸집조기탈거, 온도변화 | 원 인 | • 건조수축, 거푸집조기탈거, 온도변화 |

| 조치방안 | • 주입보수 | 조치방안 | • 표면처리 |

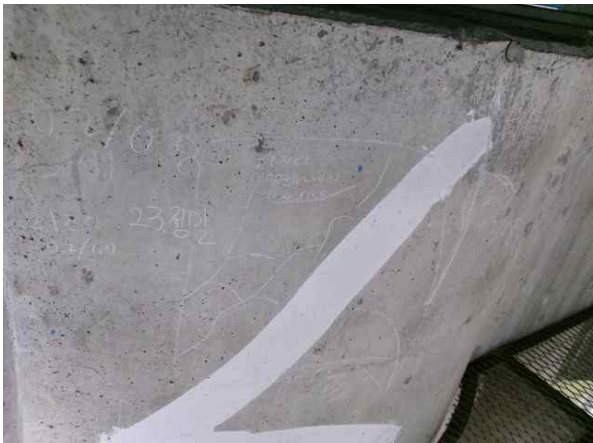
| 손상현황 | • P1 망상균열(0.4×0.5) | 손상현황 | • P2 긁힘(0.1×0.1) |
| 원 인 | • 건조수축, 거푸집조기탈거, 온도변화 | 원 인 | • 시공시 다짐미흡, 마감미흡, 외부 충격 |

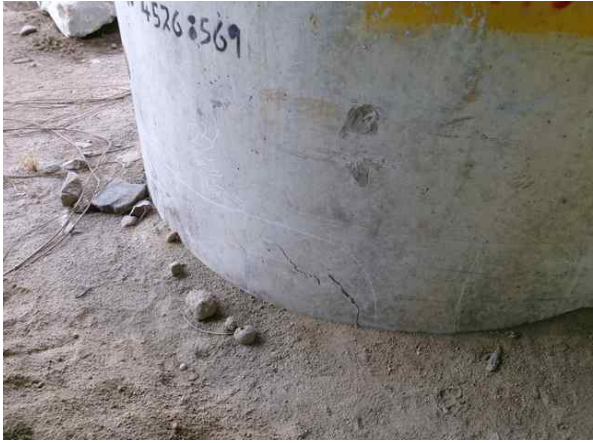
| 손상현황 | • P3 들뜸(1.5×0.5) | 손상현황 | • P2 강판부식(2.5×3.0) |
| 원 인 | • 시공시 다짐미흡, 마감미흡, 외부 충격 | 원 인 | • 장기공용, 마감미흡, 수분침투 |

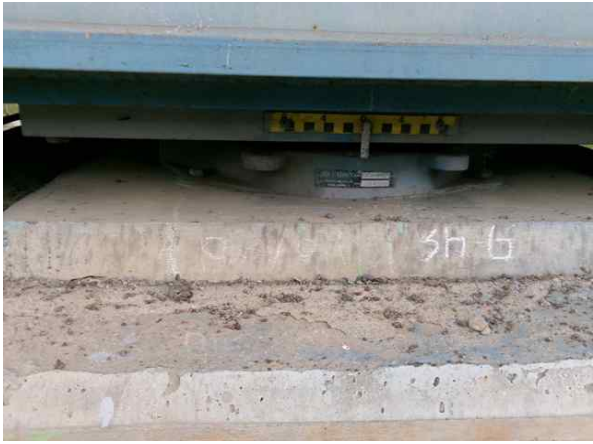
| 손상현황 | • P1 SH6 받침물탈균열(0.3mm미만) | 손상현황 | • P2 SH4 받침물탈균열(0.3mm미만) |
| 원 인 | • 건조수축, 거푸집 조기탈거, 장기공용 | 원 인 | • 건조수축, 거푸집 조기탈거, 장기공용 |

| 조치방안 | • 표면처리 | 조치방안 | • 표면처리 |

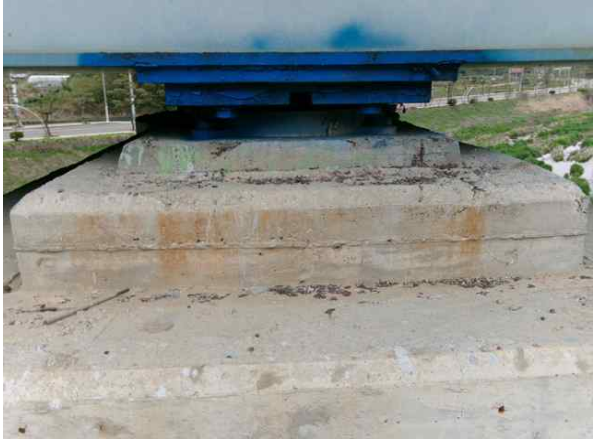
| 손상현황 | • P2 SH6 받침콘크리트균열(0.3mm미만) | 손상현황 | • P2 SH6 받침콘크리트균열(0.3mm이상) |
| 원 인 | • 건조수축, 거푸집 조기탈거, 장기공용 | 원 인 | • 건조수축, 거푸집 조기탈거, 장기공용 |

| 조치방안 | • 표면처리 | 조치방안 | • 표면처리 |

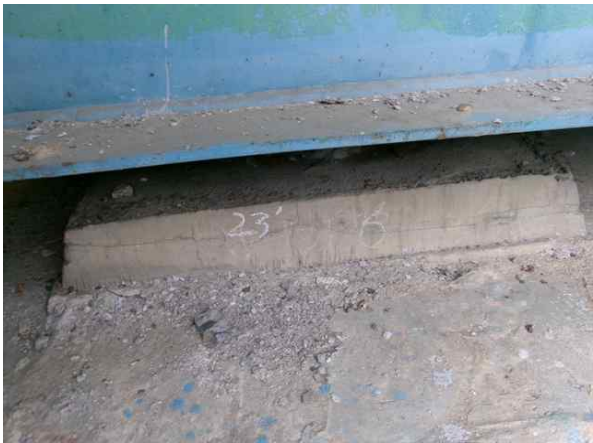
| 손상현황 | • A1 SH6 받침물탈망상균열(1.0×0.1) | 손상현황 | • P3 SH4 받침물탈파손(0.1×0.1×4EA) |
| 원 인 | • 건조수축, 거푸집 조기탈거, 장기공용 | 원 인 | • 시공시 다짐미흡, 마감미흡, 외부 충격 |

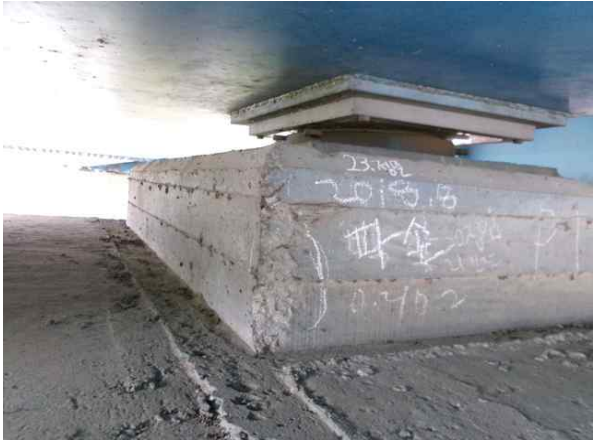
| 손상현황 | • P1 SH1 받침콘크리트파손(0.1×0.2) | 손상현황 | • A2 SH1 철선노출(1EA) |
| 원 인 | • 시공시 다짐미흡, 마감미흡, 외부 충격 | 원 인 | • 시공미흡, 마감미흡 |

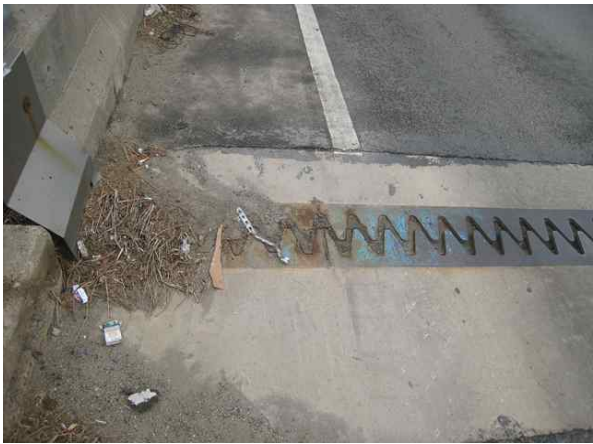
| 손상현황 | • A1 유간토사퇴적 (L=19.0m) | 손상현황 | • A2 차수판볼트탈락 (2EA) |
| 원 인 | • 장기공용, 비산물퇴적, 시공미흡 | 원 인 | • 공용기간증가, 시공미흡 |

| 조치방안 | • 정비 | 조치방안 | • 주의관찰 후 조치 |

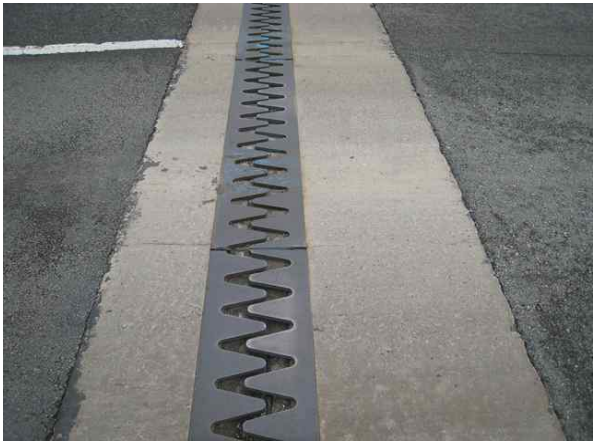
| 손상현황 | • A1 후타재 균열 (0.3mm미만) | 손상현황 | • A2 후타재 균열 (0.3mm미만) |
| 원 인 | • 건조수축, 차량운하중, 표면열화 | 원 인 | • 건조수축, 차량운하중, 표면열화 |

| 조치방안 | • 주의관찰 후 표면처리 | 조치방안 | • 주의관찰 후 표면처리 |

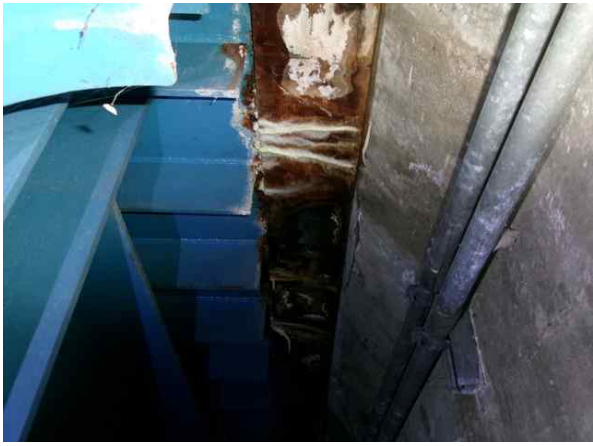
| 손상현황 | • A1 신축이음 하부 누수 (L=19.5m) | 손상현황 | • A2 신축이음 하부 누수 (L=19.5m) |
| 원 인 | • 장기공용, 열화, 우수유입 | 원 인 | • 장기공용, 열화, 우수유입 |

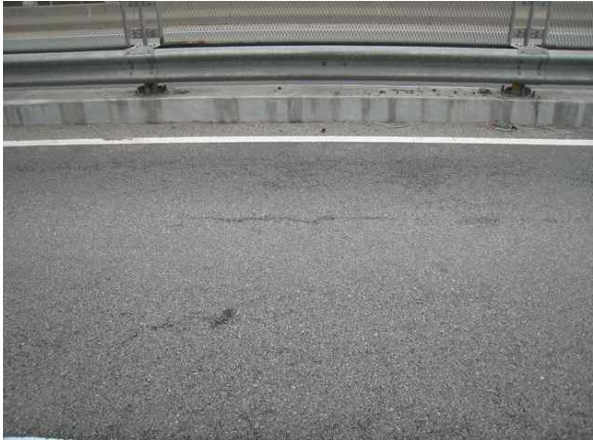
| 손상현황 | • S4 홍천방향 아스콘균열 | 손상현황 | • S2 서울방향 아스콘박리(1.0×2.0) |
| 원 인 | • 장기공용, 우수유입, 차량윤하중 | 원 인 | • 장기공용, 차량윤하중, 다짐불량 |

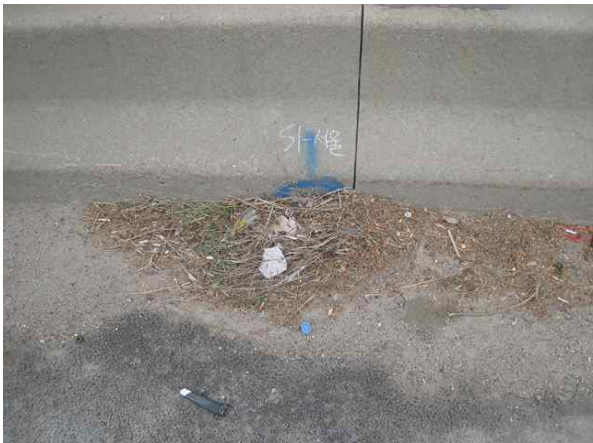
| 손상현황 | • S1 배수구 막힘(1EA) | 손상현황 | • S2 배수구 막힘(1EA) |
| 원 인 | • 장기공용, 비산물퇴적, 우수유입 | 원 인 | • 장기공용, 비산물퇴적, 우수유입 |

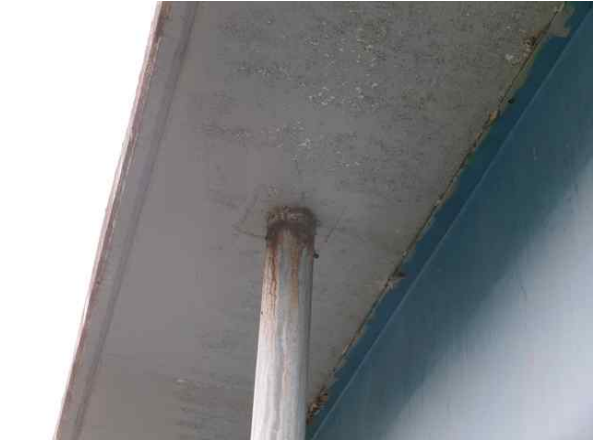
| 손상현황 | • S2 배수관 접합부 부식(1EA) | 손상현황 | • S3 배수관 접합부 부식(1EA) |
| 원 인 | • 장기공용, 비산물퇴적, 우수유입 | 원 인 | • 장기공용, 비산물퇴적, 우수유입 |

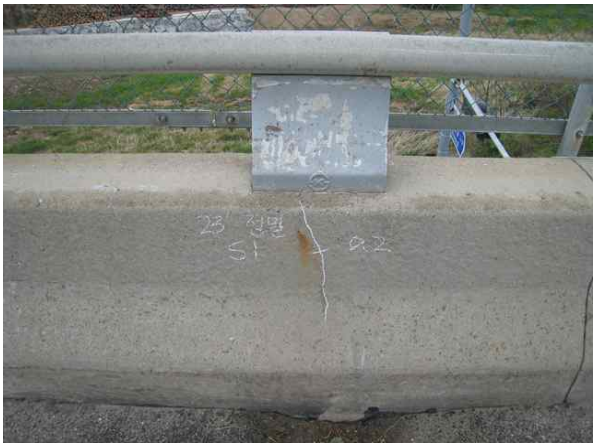
| 손상현황 | • S1 균열 (0.3mm미만) | 손상현황 | • S1 중분대 균열 (0.3mm미만) |
| 원 인 | • 건조수축, 거푸집 조기탈거, 장기공용 | 원 인 | • 건조수축, 거푸집 조기탈거, 장기공용 |

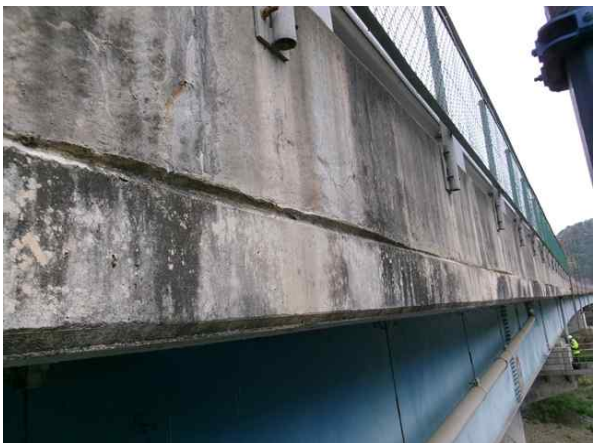
| 손상현황 | • S1 방호벽 외측 망상균열 (0.3×40.0) | 손상현황 | • S1 방호벽 외측 망상균열 (0.3×40.0) |
| 원 인 | • 건조수축, 거푸집 조기탈거, 장기공용 | 원 인 | • 건조수축, 거푸집 조기탈거, 장기공용 |

| 조치방안 | • 주의관찰 후 표면처리 | 조치방안 | • 주의관찰 후 표면처리 |

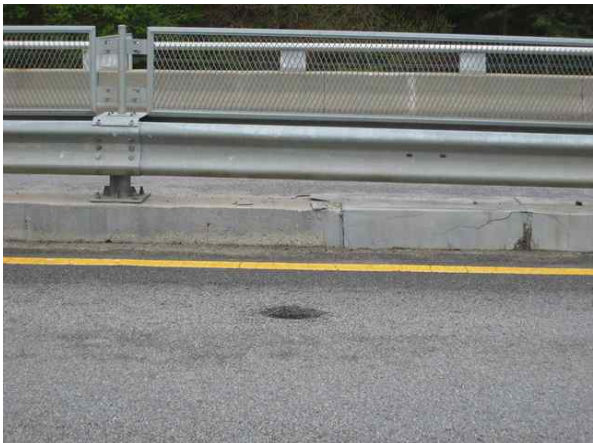
| 손상현황 | • S3 중분대 보수재 박락(0.4×23.0) | 손상현황 | • S1 난간변형(L=1.0m) |
| 원 인 | • 장기공용, 다짐미흡, 시공미흡 | 원 인 | • 장기공용, 외부충격 |

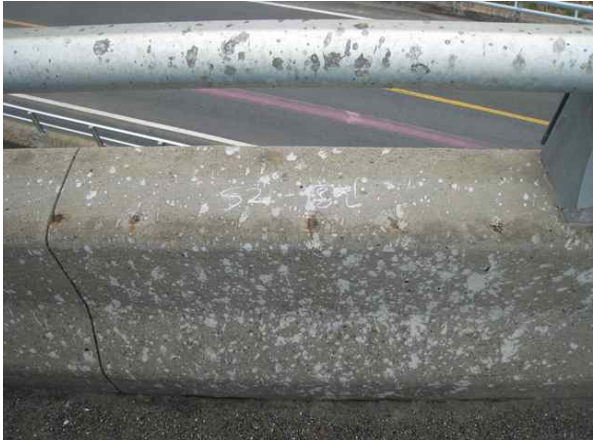
| 손상현황 | • S2 철근노출(0.1×0.1×5EA) | 손상현황 | • S2 철근노출(0.1×0.2) |
| 원 인 | • 장기공용, 시공미흡, 다짐미흡 | 원 인 | • 장기공용, 시공미흡, 다짐미흡 |
