# 1. 봉상2교

### 1.1 시설물의 개요

본 시설물은 경기도 양평군 단월면 봉상리에 위치한 교량으로 2000년 9월 1일에 준공되어 약 23년이 경과한 시설물로 총 연장 100.0m, 폭 19.5m의 왕복 4차로로 시공되어 있다.

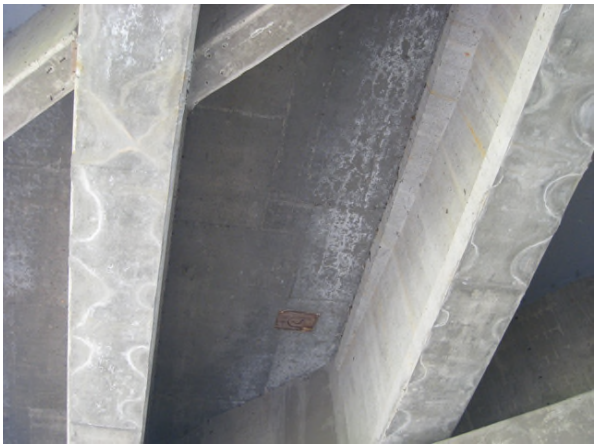
| 손상현황 | • S1 박락(0.1×0.5) | 손상현황 | • S1 거푸집미제거(0.2×0.3) |
| 원 인 | • 시공시 다짐미흡, 마감미흡, 외부 충격 | 원 인 | • 시공미흡 |

| 조치방안 | • 주의관찰 후 단면보수 | 조치방안 | • 정비 |

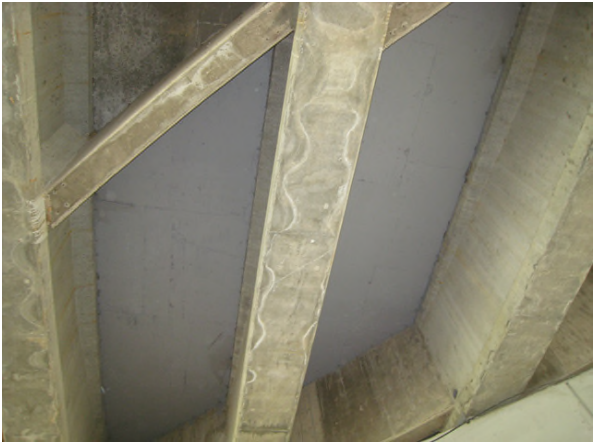
| 손상현황 | • S1 백태 보수 현황 | 손상현황 | • S1 파손 및 철근노출(0.2×2.0) |

| 조치방안 | • 보수 상태 양호 | 조치방안 | • 단면보수(방청) |

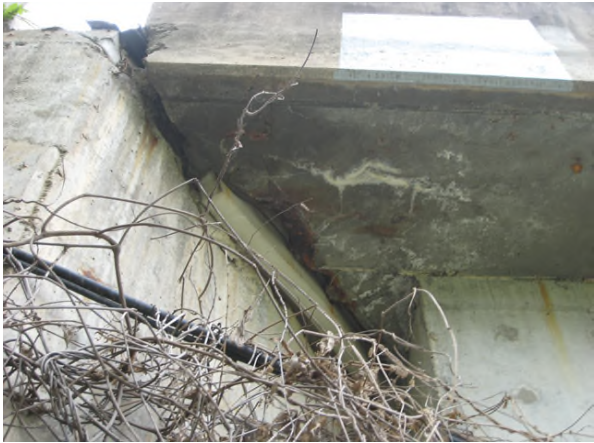
| 원 인 | • | 원 인 | • 시공시 다짐미흡, 마감미흡, 외부 충격 |

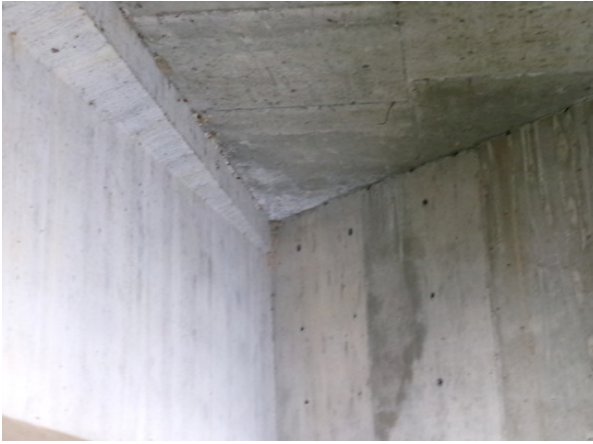
| 손상현황 | • S2 백태(1.0×1.0) | 손상현황 | • S2 백태(2.0×3.0) |
| 원 인 | • 장기공용에 의한 열화, 습기흡착 | 원 인 | • 장기공용에 의한 열화, 습기흡착 |

| 조치방안 | • 표면처리 | 조치방안 | • 표면처리 |

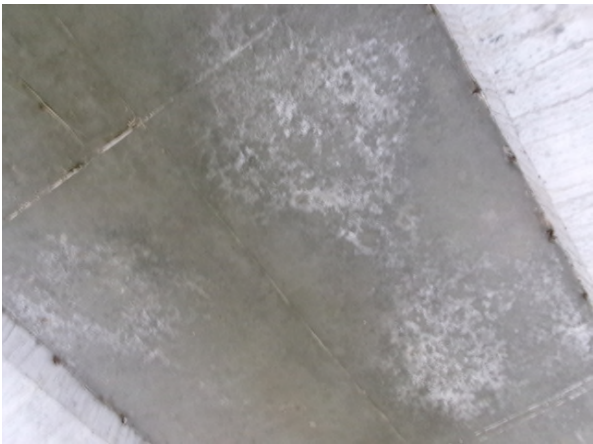
| 손상현황 | • S2 백태(2.0×5.0) | 손상현황 | • S2 철근노출(0.25×2.5) |
| 원 인 | • 장기공용에 의한 열화, 습기흡착 | 원 인 | • 시공시 다짐미흡, 마감미흡, 외부 충격 |

| 조치방안 | • 표면처리 | 조치방안 | • 단면보수(방청) |

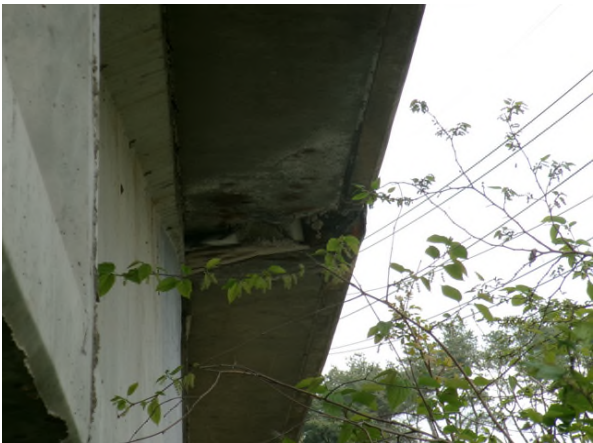
| 손상현황 | • S2 박락(1.0×1.0) | 손상현황 | • S2 박리(0.3×3.0) |
| 원 인 | • 다짐미흡, 마감미흡, 장기공용 | 원 인 | • 다짐미흡, 마감미흡, 장기공용 |

| 조치방안 | • 주의관찰 후 단면보수 | 조치방안 | • 주의관찰 후 단면보수 |

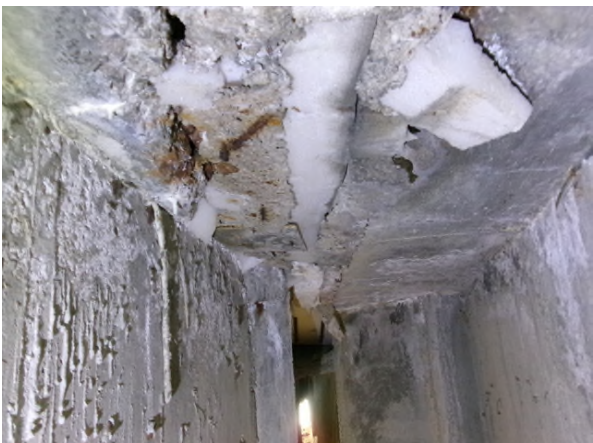
| 손상현황 | • S2 박락 및 철근노출(19.0×0.3) | 손상현황 | • S3 백태 보수 |
| 원 인 | • 시공시 다짐미흡, 마감미흡, 외부 충격 | 원 인 | • |

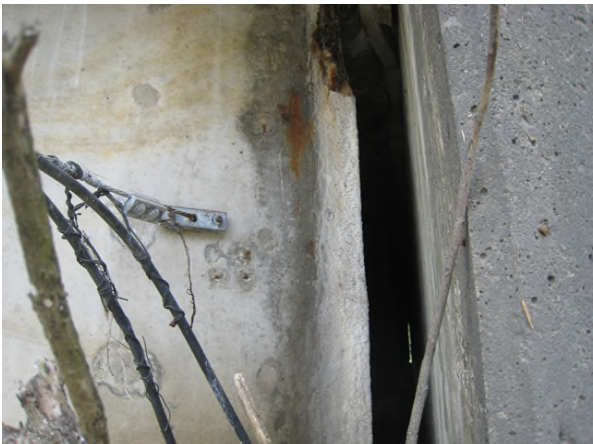
| 손상현황 | • S1 G1 백태(0.2×1.0) | 손상현황 | • S1 G1 파손 및 철근노출(0.2×0.5) |
| 원 인 | • 장기공용, 습기흡착, 우수유입 | 원 인 | • 시공시 다짐미흡, 마감미흡, 외부 충격 |

| 조치방안 | • 표면처리 | 조치방안 | • 단면보수(방청) |

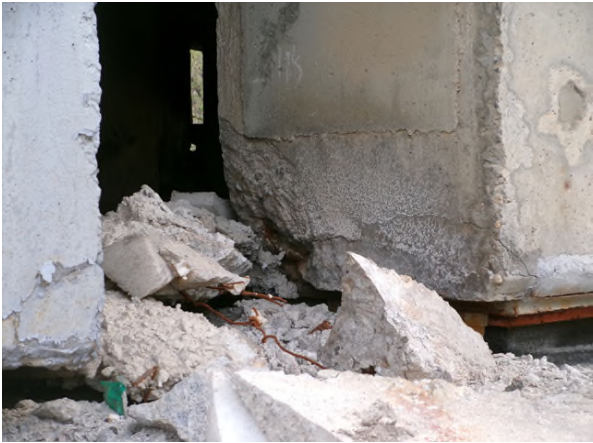
| 손상현황 | • S2 G1 박락 및 철근노출(1.0×0.5) | 손상현황 | • S2 G4 백태(0.2×1.0) |
| 원 인 | • 시공시 다짐미흡, 마감미흡, 외부 충격 | 원 인 | • 장기공용, 습기흡착, 우수유입 |

| 조치방안 | • 단면보수(방청) | 조치방안 | • 표면처리 |

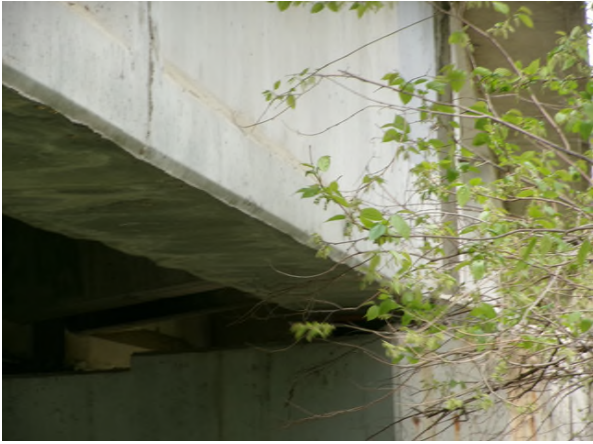
| 손상현황 | • S2 G8 파손(0.2×0.2×2EA) | 손상현황 | • S2 G4 단부 들뜸(1.0×0.5) |
| 원 인 | • 시공시 다짐미흡, 마감미흡, 외부 충격 | 원 인 | • 시공시 다짐미흡, 마감미흡 |

| 조치방안 | • 단면보수 | 조치방안 | • 단면보수 |

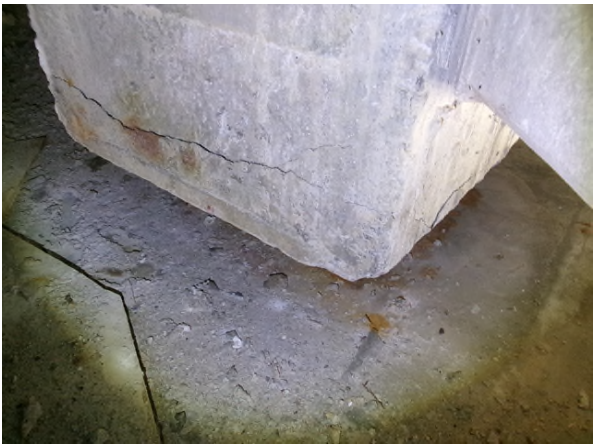
| 손상현황 | • S2 G6 단부 들뜸(1.0×0.5) | 손상현황 | • S3 G2 백태(1.0×1.0) |
| 원 인 | • 시공시 다짐미흡, 마감미흡 | 원 인 | • 장기공용, 습기흡착, 우수유입 |

| 조치방안 | • 단면보수 | 조치방안 | • 표면처리 |

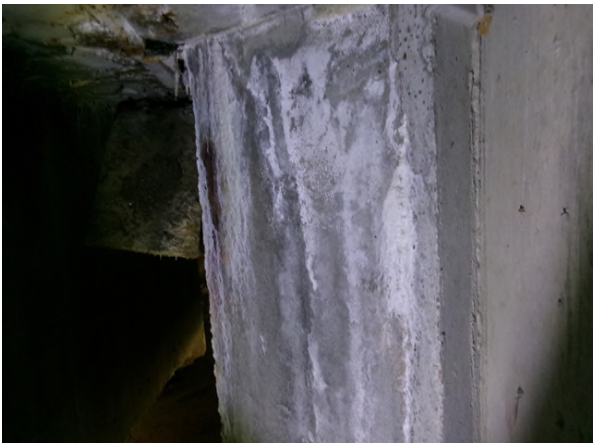
| 손상현황 | • S3 G4 백태(1.0×1.0×8EA) | 손상현황 | • S3 G4 단부 들뜸(1.0×1.0) |
| 원 인 | • 장기공용, 습기흡착, 우수유입 | 원 인 | • 시공시 다짐미흡, 마감미흡 |

| 조치방안 | • 표면처리 | 조치방안 | • 단면보수 |

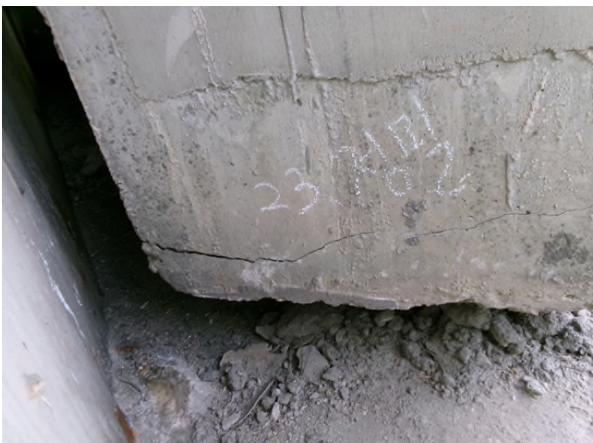
| 손상현황 | • S4 G8 파손(0.2×1.0) | 손상현황 | • S4 G8 백태(0.2×1.0) |
| 원 인 | • 시공시 다짐미흡, 마감미흡, 외부 충격 | 원 인 | • 장기공용, 습기흡착, 우수유입 |

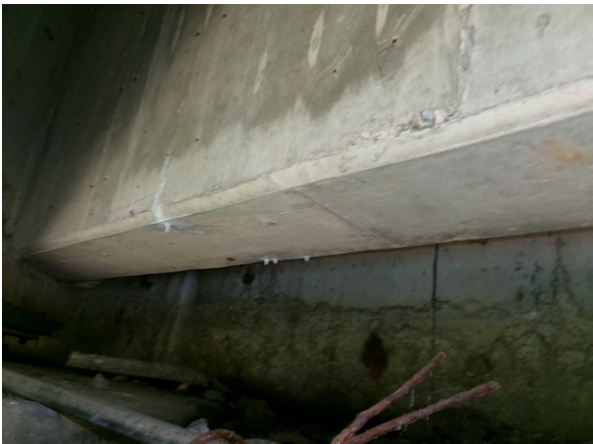
| 손상현황 | • S1 백태(0.1×0.2×3EA) | 손상현황 | • S2 균열(폭 0.3mm미만) |
| 원 인 | • 장기공용, 습기흡착, 우수유입 | 원 인 | • 건조수축, 거푸집조기탈거, 온도변화 |

| 조치방안 | • 주의관찰 후 표면처리 | 조치방안 | • 표면처리 |

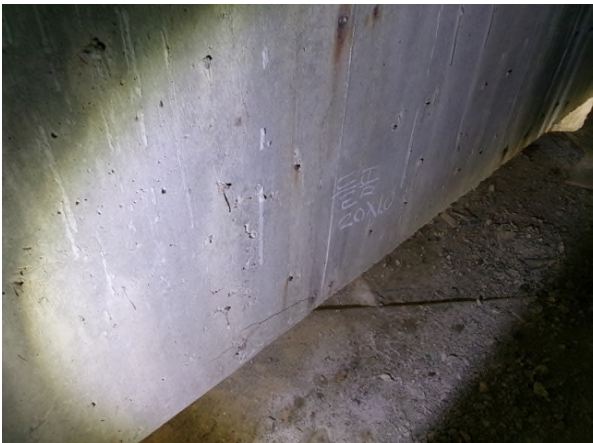
| 손상현황 | • S2 들뜸(2.0×1.0) | 손상현황 | • S2 백태(0.1×2.0) |
| 원 인 | • 시공시 다짐미흡, 마감미흡, 외부 충격 | 원 인 | • 장기공용, 습기흡착, 우수유입 |

| 조치방안 | • 주의관찰 후 단면보수 | 조치방안 | • 주의관찰 후 표면처리 |

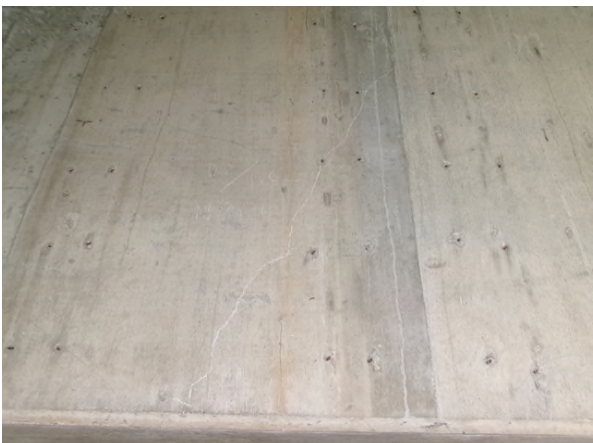
| 손상현황 | • S4 균열(폭 0.3mm이상) | 손상현황 | • S4 균열(폭 0.3mm미만) |
| 원 인 | • 건조수축, 거푸집조기탈거, 온도변화 | 원 인 | • 건조수축, 거푸집조기탈거, 온도변화 |

- 가로보에 조사된 균열(0.3mm미만), 균열(폭 0.3mm이상)의 경우 건조수축 및 거푸집 조기탈거, 표면열화 등에 의한 손상으로 시설물 에 영향을 미치는 구조적인 손상은 아닌 것으로 판단되며, 내구성 확보 차원의 표면처리, 주입보수 등의 보수를 실시하는 것이 바람직하다.
- 조사된 패임, 들뜸의 경우 시공초기 다짐미흡, 마감미흡, 외부충격 등에 의한 손상으로 시설물에 영향을 미치는 구조적인 손상은 아닌 것으로 판단된다. 상기 손상은 즉각 보수보다는 주의관찰을 실시하고, 공용기간 증가 및 외부에서의 지속적인 우수유입 등으로 인한 손상의 진전시, 내구성 확보 차원의 단면보수 등의 보수를 실시하는 것이 바람직하다.

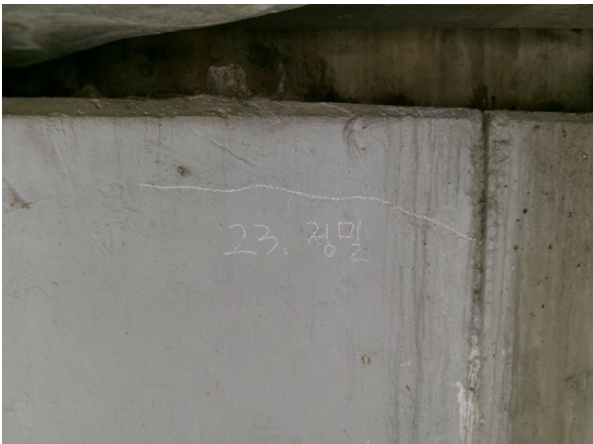
| 손상현황 | • A2 균열(폭 0.3mm미만) | 손상현황 | • A1 균열부백태(0.3×2.0×3EA) |
| 원 인 | • 건조수축, 거푸집조기탈거, 온도변화 | 원 인 | • 장기공용, 습기흡착, 우수유입 |

| 조치방안 | • 주의관찰 후 표면처리 | 조치방안 | • 주의관찰 후 표면처리 |

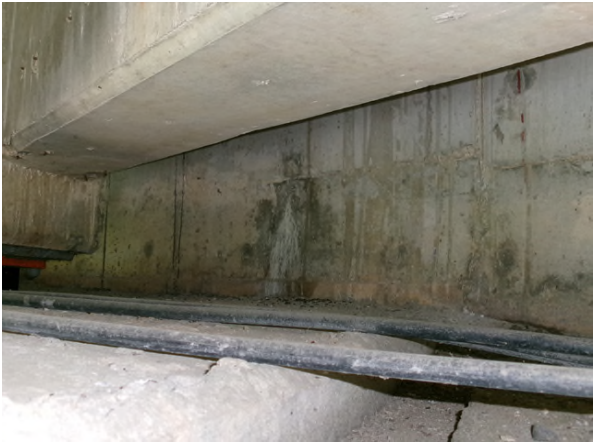
| 손상현황 | • A1 백태(0.2×0.5) | 손상현황 | • A2 파손(0.5×0.5) |
| 원 인 | • 장기공용, 습기흡착, 우수유입 | 원 인 | • 시공시 다짐미흡, 마감미흡, 외부 충격 |

| 조치방안 | • 주의관찰 후 표면처리 | 조치방안 | • 주의관찰 후 단면보수 |

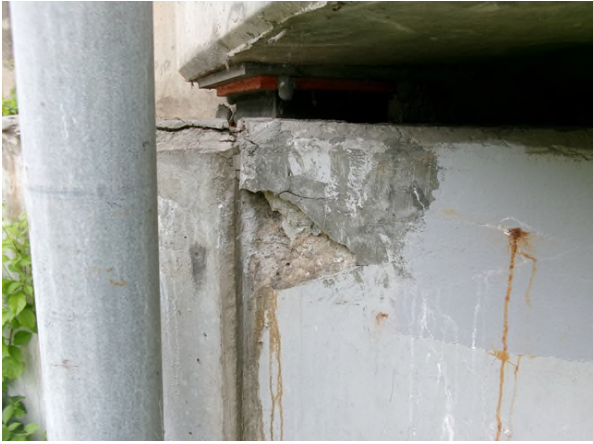
| 손상현황 | • A2 파손(0.3×0.3) | 손상현황 | • A2 백태(1.0×0.4) |
| 원 인 | • 시공시 다짐미흡, 마감미흡, 외부 충격 | 원 인 | • 장기공용, 습기흡착, 우수유입 |

| 조치방안 | • 주의관찰 후 단면보수 | 조치방안 | • 주의관찰 후 표면처리 |

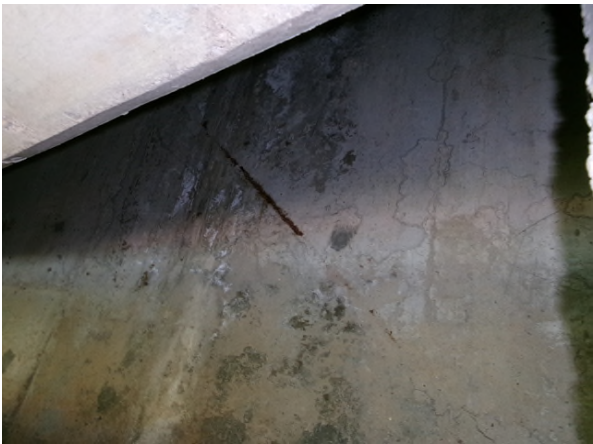
| 손상현황 | • A1 철근노출(0.1×2.0) | 손상현황 | • A1 박락 및 철근노출(1.5×0.5) |
| 원 인 | • 시공시 다짐미흡, 마감미흡 | 원 인 | • 시공시 다짐미흡, 마감미흡 |

| 조치방안 | • 단면보수(방청) | 조치방안 | • 단면보수(방청) |

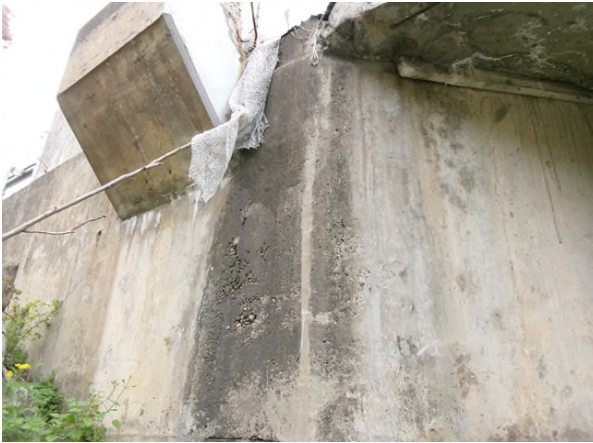
| 손상현황 | • A2 누수흔적 및 표면오염(0.5×2.0) | 손상현황 | • A2 누수흔적 및 표면오염(1.0×1.5) |
| 원 인 | • 장기공용, 우수유입 | 원 인 | • 장기공용, 우수유입 |

| 조치방안 | • 표면처리 | 조치방안 | • 표면처리 |

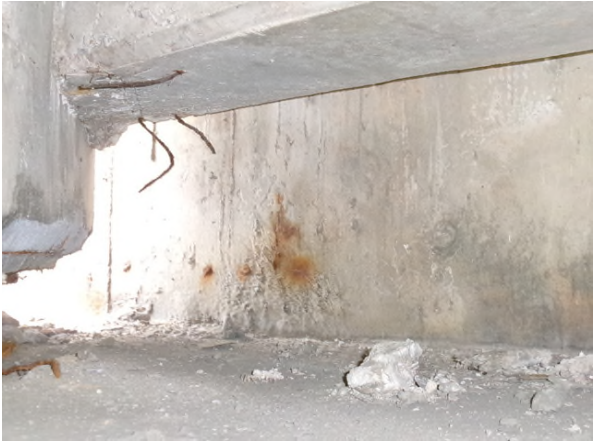
| 손상현황 | • A2 녹오염(0.2×0.5) | 손상현황 | • A2 박락 (0.3×0.3) |
| 원 인 | • 장기공용, 우수유입 | 원 인 | • 다짐미흡, 마감미흡, 거푸집탈거시 충격 |

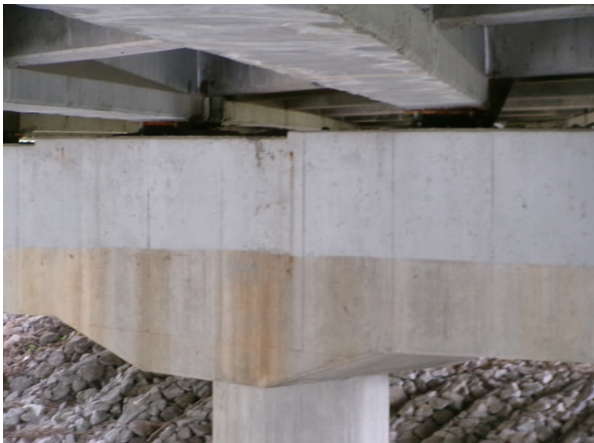
| 손상현황 | • P1 균열(폭 0.3mm미만) | 손상현황 | • P2 보수부박리(0.1×0.2) |
| 원 인 | • 건조수축, 거푸집조기탈거, 온도변화 | 원 인 | • 시공시 다짐미흡, 마감미흡 |

| 조치방안 | • 주의관찰 후 표면처리 | 조치방안 | • 주의관찰 후 단면보수 |

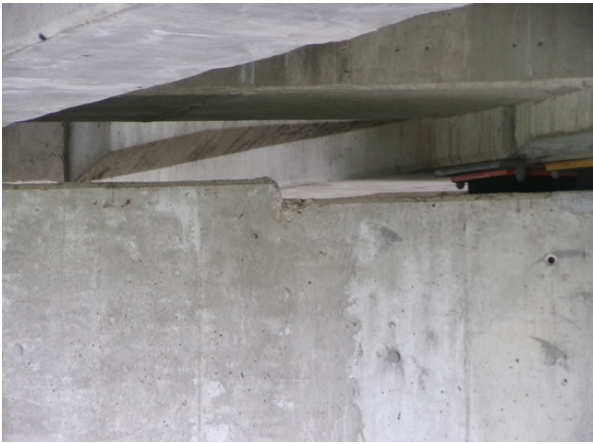
| 손상현황 | • P2 파손(0.2×0.2) | 손상현황 | • P1 표면열화(1.0×1.5) |
| 원 인 | • 시공시 다짐미흡, 마감미흡, 외부 충격 | 원 인 | • 장기공용, 우수유입 |

| 조치방안 | • 주의관찰 후 단면보수 | 조치방안 | • 주의관찰 후 표면처리 |

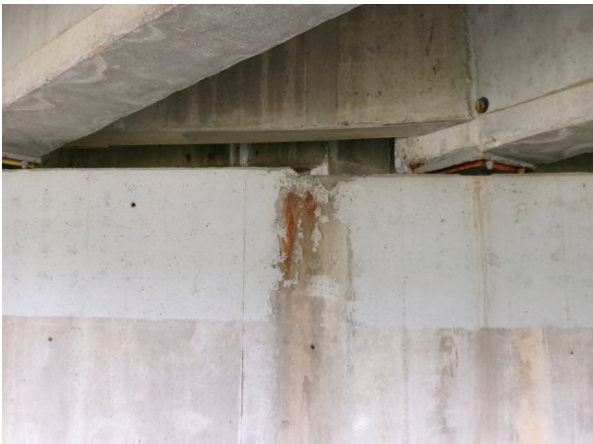
| 손상현황 | • P2 표면오염 (0.2×0.5) | 손상현황 | • P3 그을음 (1.0×2.0) |
| 원 인 | • 장기공용, 우수유입, 습기흡착 | 원 인 | • 화재로 인한 그을림 |

| 조치방안 | • 주의관찰 후 표면처리 | 조치방안 | • 주의관찰 후 표면처리 |

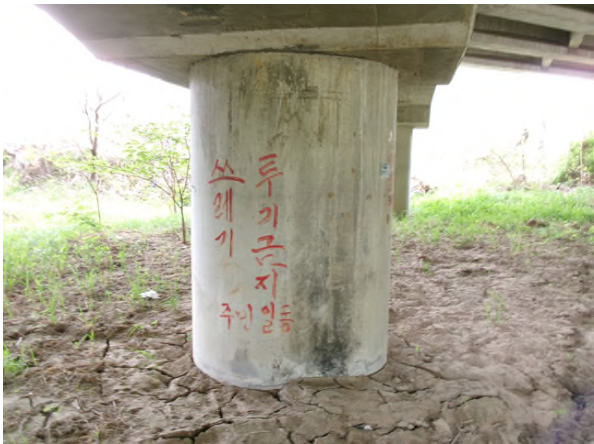
- 조사된 표면오염 및 누수오염, 그늘음의 경우 신축이음 하부 누수, 공용중 열화, 시공초기 마감미흡, 습기흡착, 화재 등 인한 손상으로 시설물에 영향을 미치는 구조적인 손상은 아닌 것으로 판단되며, 내구성 확보 차원의 표면처리 등의 보수를 실시하는 것이 바람직하다.
- 조사된 콘크리트 퇴적, 각재 미제거의 경우 시공 초기 정리미흡, 바닥판하면 단부 파손등 인한 손상으로 시설물에 영향을 미치는 구조적인 손상은 아닌 것으로 판단되며, 즉각적인 보수보다는 주의관찰을 실시하고, 손상의 증가시 일괄적으로 내구성 확보 차원의 정비 등의 보수를 실시하는 것이 바람직하다.

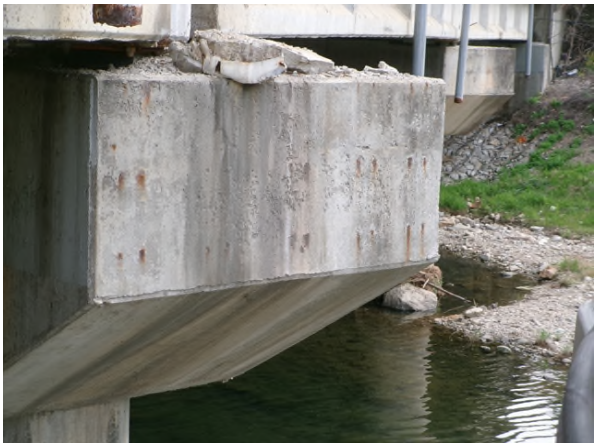
| 손상현황 | • P2 콘크리트 퇴적 (2.0×1.0) | 손상현황 | • P2 누수오염 (0.2×0.5) |
| 원 인 | • 시공초기 정리미흡, 바닥판하면 단부 파손 | 원 인 | • 장기공용, 우수유입, 습기흡착 |

| 조치방안 | • 주의관찰 후 정비 | 조치방안 | • 주의관찰 후 표면처리 |

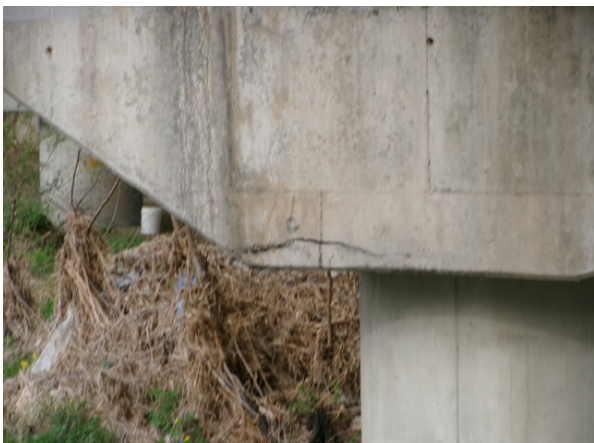
| 손상현황 | • P2 골재노출 및 침식 (6.0×1.0) | 손상현황 | • P2 파손 및 철근노출 (1.0×0.2) |
| 원 인 | • 장기공용, 수분침투 | 원 인 | • 시공시 다짐미흡, 마감미흡 |

| 조치방안 | • 주의관찰 후 단면보수 | 조치방안 | • 단면보수 (방청) |

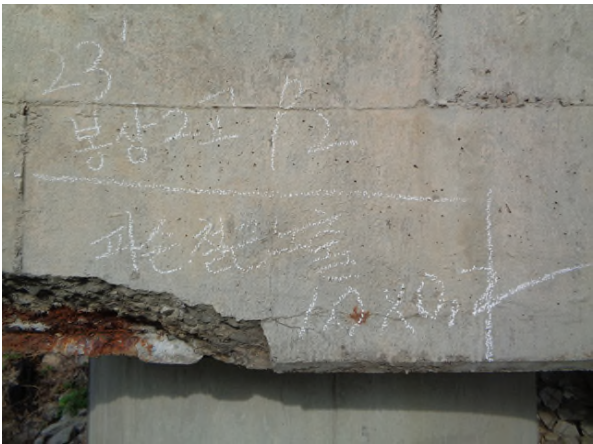
| 손상현황 | • P2 파손 및 철근노출(1.0×0.2) | 손상현황 | • P2 각재 미제거(1EA) |
| 원 인 | • 시공시 다짐미흡, 마감미흡 | 원 인 | • 시공초기 정리미흡 |

- 조사된 파손 및 철근노출의 경우 장기공용, 시공초기 다짐미흡, 거푸집 조기 탈거, 외부충격 등에 의한 손상으로 시설물에 영향을 미치는 구조적인 손상은 아닌 것으로 판단되며, 손상의 진전 방지 및 내구성 확보 차원의 단면보수(방청) 등의 보수를 실시하는 것이 바람직하다.

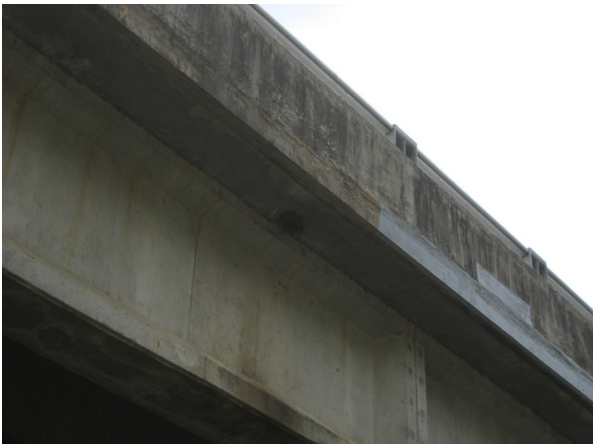
| 손상현황 | • S1 배수관 탈락(1EA) | 손상현황 | • S2 배수관 부식(1EA) |
| 원 인 | • 장기공용, 시공미흡 | 원 인 | • 장기공용, 우수유입, 습기흡착 |

| 조치방안 | • 재설치 | 조치방안 | • 주의관찰 후 조치 |

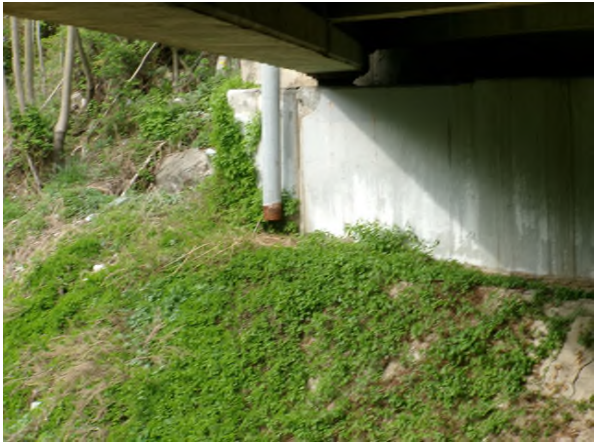
| 손상현황 | • S3 배수관 부식(1EA) | 손상현황 | • S4 배수관 부식(1EA) |
| 원 인 | • 장기공용, 우수유입, 습기흡착 | 원 인 | • 장기공용, 비산물퇴적, 우수유입 |

| 조치방안 | • 주의관찰 후 조치 | 조치방안 | • 주의관찰 후 조치 |

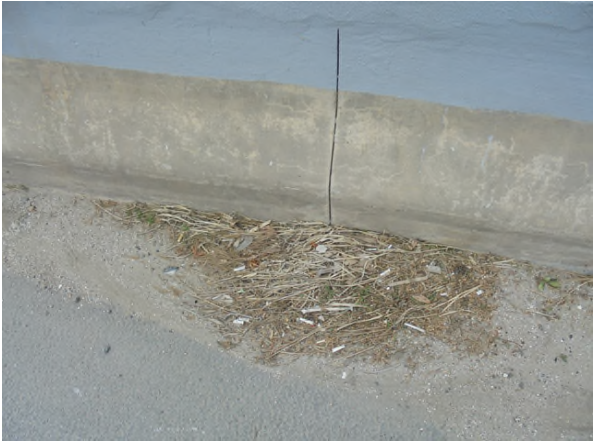
| 손상현황 | • S2 배수구 막힘(1EA) | 손상현황 | • S3 배수구 막힘(1EA) |
| 원 인 | • 장기공용, 비산물퇴적, 우수유입 | 원 인 | • 장기공용, 비산물퇴적, 우수유입 |

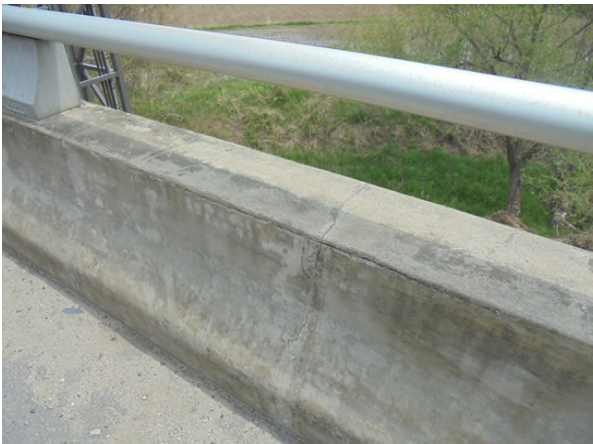
| 손상현황 | • S2 균열(폭 0.3mm이상) | 손상현황 | • S4 균열(폭 0.3mm미만) |
| 원 인 | • 건조수축, 거푸집 조기탈거, 장기공용 | 원 인 | • 건조수축, 거푸집 조기탈거, 장기공용 |

| 조치방안 | • 주의관찰 후 주입보수 | 조치방안 | • 주의관찰 후 표면처리 |

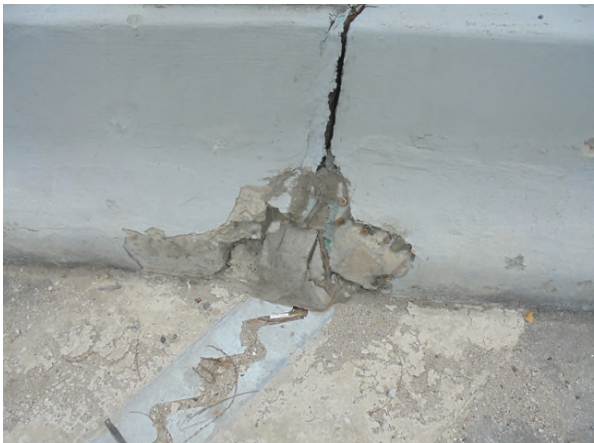
| 손상현황 | • S3 박리(0.5×1.0) | 손상현황 | • S2 파손(0.5×1.0) |
| 원 인 | • 장기공용, 시공미흡 | 원 인 | • 외부충격 |

| 조치방안 | • 주의관찰 후 단면보수 | 조치방안 | • 주의관찰 후 단면보수 |
