## 2. 부안교

### 2.1 시설물의 개요

본 시설물은 경기도 양평군 단월면 봉상리에 위치한 교량으로 2000년 9월 1일에 준공되어 약 23년이 경과한 시설물로 총 연장 151.0m, 폭 19.5m의 왕복 4차로로 시공되어 있다.

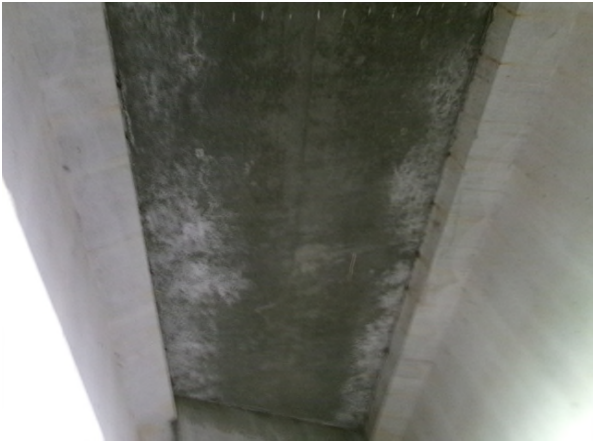
| 손상현황 | • S1 백태(0.5×3.0×2EA) | 손상현황 | • S2 균열부백태(1.5×2.0) |
| 원 인 | • 장기공용에 의한 열화, 습기흡착 | 원 인 | • 장기공용에 의한 열화, 습기흡착 |

| 조치방안 | • 표면처리 | 조치방안 | • 표면처리 |

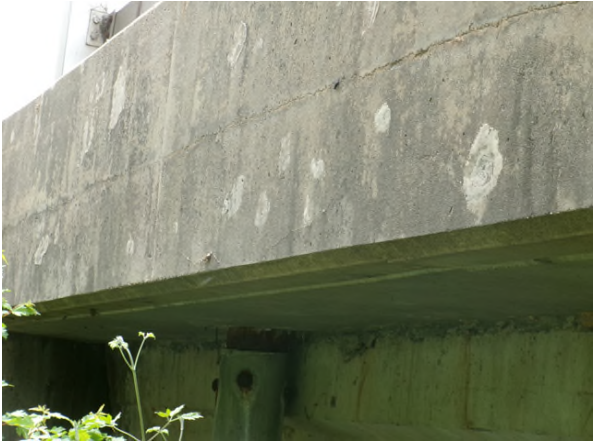
| 손상현황 | • S1 균열(폭 0.3mm미만) | 손상현황 | • S3 보수부 누수(백태)(0.2×3.0) |
| 원 인 | • 건조수축, 거푸집 조기탈거, 장기공용 | 원 인 | • 장기공용, 시공미흡, 우수유입 |

| 조치방안 | • 주의관찰 후 표면처리 | 조치방안 | • 표면처리 |

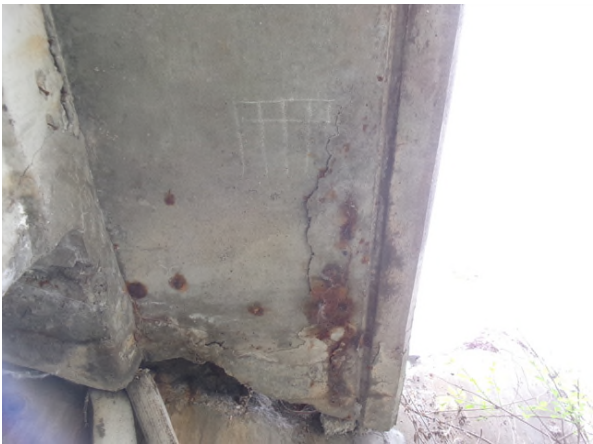
| 손상현황 | • S1 들뜸(0.2×0.5) | 손상현황 | • S3 파손(0.25×0.5) |
| 원 인 | • 시공시 다짐미흡, 마감미흡 | 원 인 | • 시공시 다짐미흡, 마감미흡, 외부 충격 |

| 조치방안 | • 주의관찰 후 단면보수 | 조치방안 | • 주의관찰 후 단면보수 |

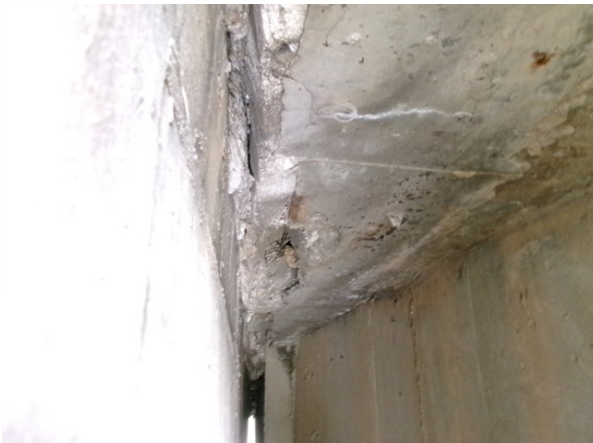
| 손상현황 | • S5 박락(0.5×0.2) | 손상현황 | • S3 파손 및 철근노출(0.3×2.5) |
| 원 인 | • 다짐미흡, 마감미흡, 장기공용 | 원 인 | • 시공시 다짐미흡, 마감미흡, 외부 충격 |

| 조치방안 | • 주의관찰 후 단면보수 | 조치방안 | • 단면보수(방청) |

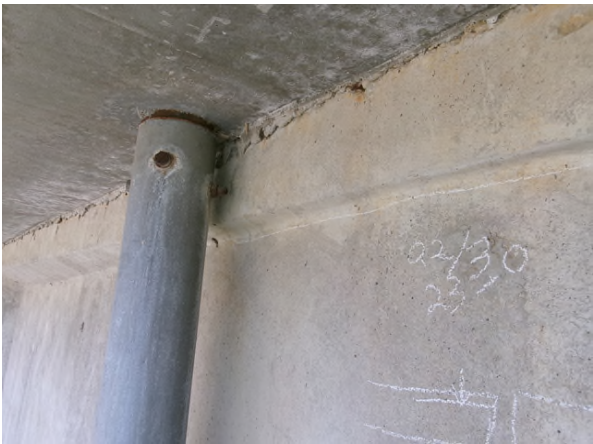
| 손상현황 | • S5 G1 균열(폭 0.3mm미만) | 손상현황 | • S4 G5 균열부백태(0.25×1.5) |
| 원 인 | • 건조수축, 거푸집 조기탈거, 장기공용 | 원 인 | • 장기공용에 의한 열화, 습기흡착 |

| 조치방안 | • 표면처리 | 조치방안 | • 주의관찰 후 표면처리 |

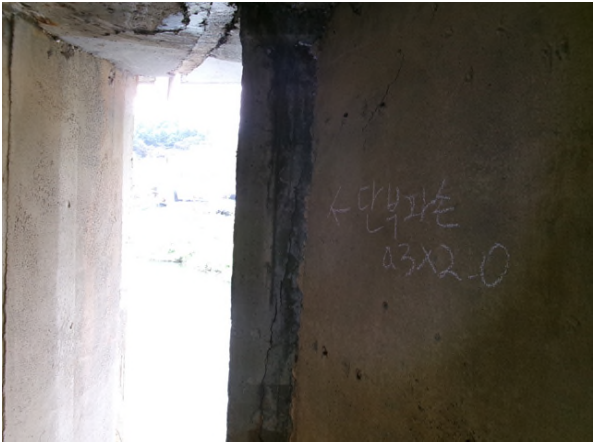
| 손상현황 | • S3 G1 파손(0.3×2.0×2EA) | 손상현황 | • S3 G8 박락(0.3×2.0) |
| 원 인 | • 시공시 다짐미흡, 마감미흡, 외부 충격 | 원 인 | • 시공시 다짐미흡, 마감미흡, 외부 충격 |

| 조치방안 | • 단면보수 | 조치방안 | • 단면보수 |

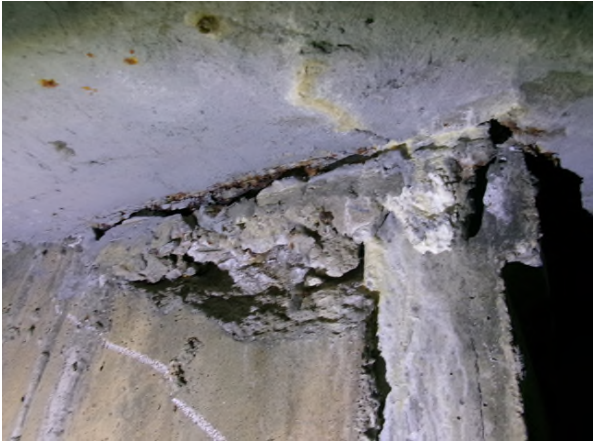
| 손상현황 | • S3 G3 파손 및 철근노출(0.5×0.5) | 손상현황 | • S5 G1 표면오염(2.5×2.0) |
| 원 인 | • 시공시 다짐미흡, 마감미흡, 외부 충격 | 원 인 | • 시공시 다짐미흡, 마감미흡 |

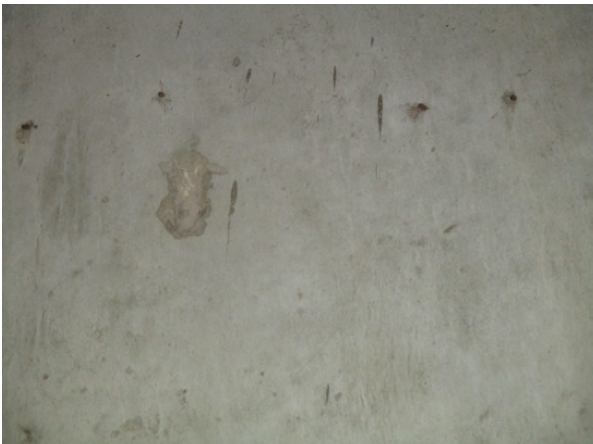
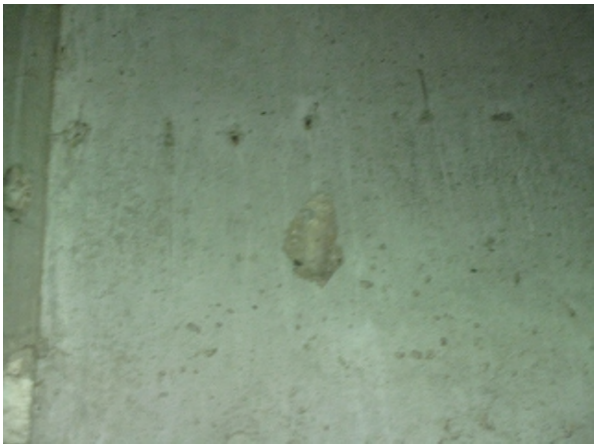
| 손상현황 | • S1 파손(0.1×0.1) | 손상현황 | • S1 파손(0.1×0.1) |
| 원 인 | • 시공시 다짐미흡, 마감미흡, 외부 충격 | 원 인 | • 시공시 다짐미흡, 마감미흡, 외부 충격 |

| 조치방안 | • 주의관찰 후 단면보수 | 조치방안 | • 주의관찰 후 단면보수 |

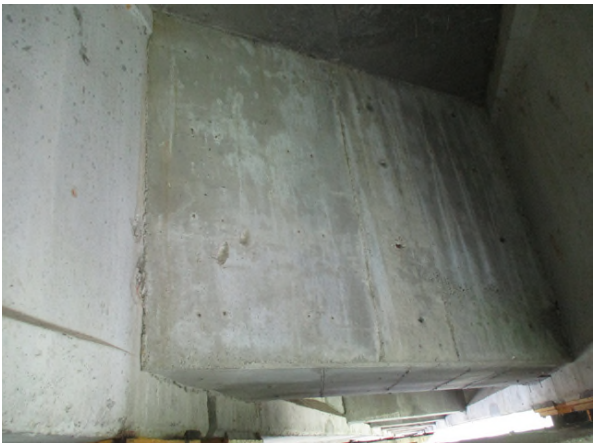
| 손상현황 | • S1 파손(0.2×0.2) | 손상현황 | • S3 재료분리(0.3×0.4) |
| 원 인 | • 시공시 다짐미흡, 마감미흡, 외부 충격 | 원 인 | • 시공시 다짐미흡, 마감미흡 |

| 조치방안 | • 주의관찰 후 단면보수 | 조치방안 | • 주의관찰 후 단면보수 |

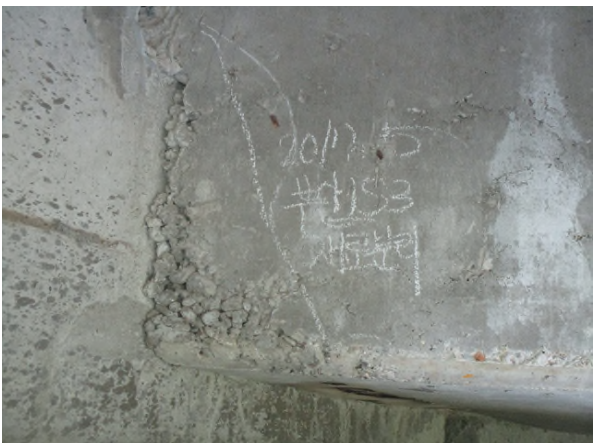
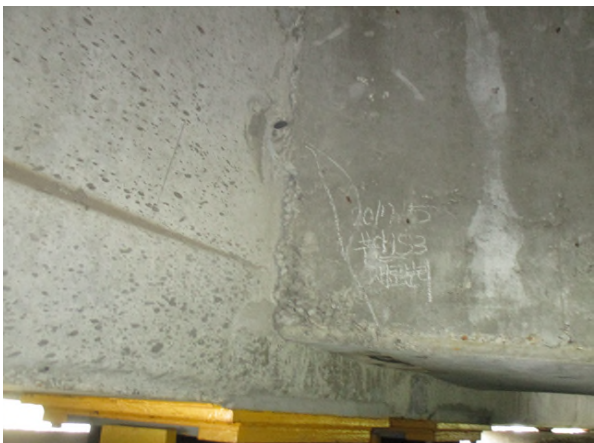
| 손상현황 | • S3 재료분리(0.3×0.5) | 손상현황 | • S3 재료분리(0.3×0.5) |
| 원 인 | • 시공시 다짐미흡, 마감미흡 | 원 인 | • 시공시 다짐미흡, 마감미흡 |

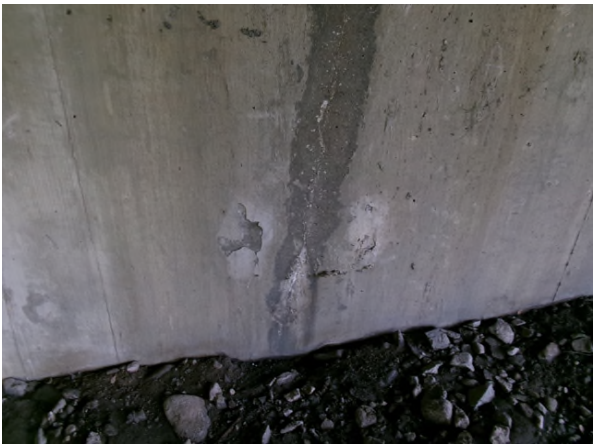
| 손상현황 | • A1 백태(0.1×0.2) | 손상현황 | • A1 보수부재균열(0.3mm미만) |
| 원 인 | • 장기공용, 습기흡착, 우수유입 | 원 인 | • 건조수축, 거푸집 조기탈거, 장기공용 |

| 조치방안 | • 주의관찰 후 표면처리 | 조치방안 | • 표면처리 |

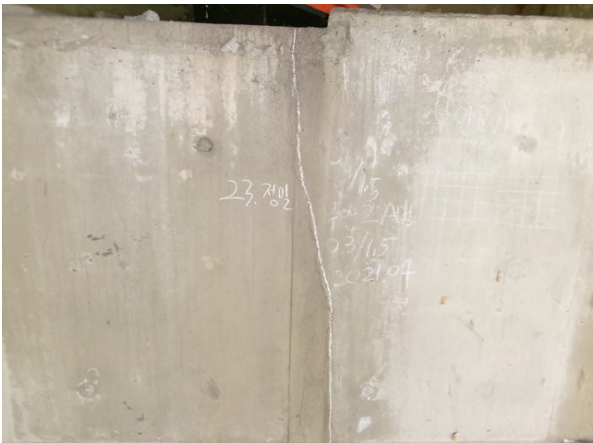
| 손상현황 | • A1 보수부재균열(0.3mm이상) | 손상현황 | • A1 누수오염(1.3×1.5) |
| 원 인 | • 건조수축, 거푸집 조기탈거, 장기공용 | 원 인 | • 장기공용, 습기흡착, 우수유입 |

| 조치방안 | • 주입보수 | 조치방안 | • 주의관찰 후 표면처리 |

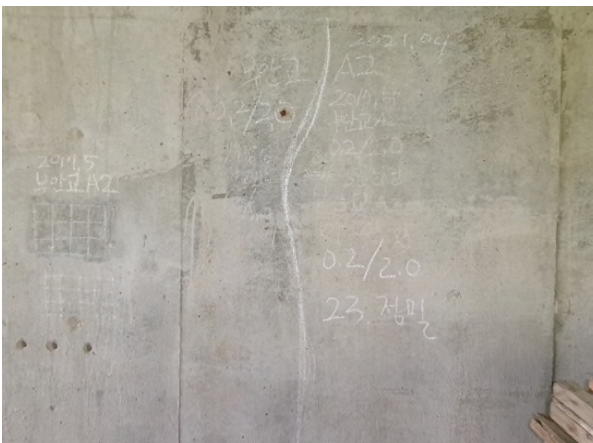
| 손상현황 | • A2 보수부재균열(0.3mm미만) | 손상현황 | • A2 파손(1.0×0.2) |
| 원 인 | • 건조수축, 거푸집 조기탈거, 장기공용 | 원 인 | • 시공시 다짐미흡, 마감미흡, 외부 충격 |

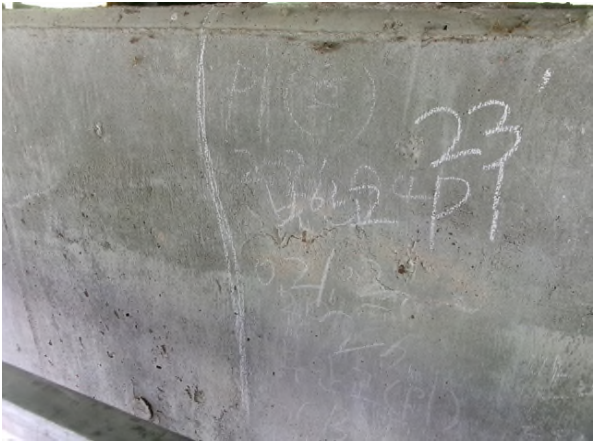
| 손상현황 | • P1 균열(폭 0.3mm미만) | 손상현황 | • P2 균열(폭 0.3mm이상) |
| 원 인 | • 건조수축, 거푸집조기탈거, 온도변화 | 원 인 | • 건조수축, 거푸집조기탈거, 온도변화 |

| 조치방안 | • 표면처리 | 조치방안 | • 주입보수 |

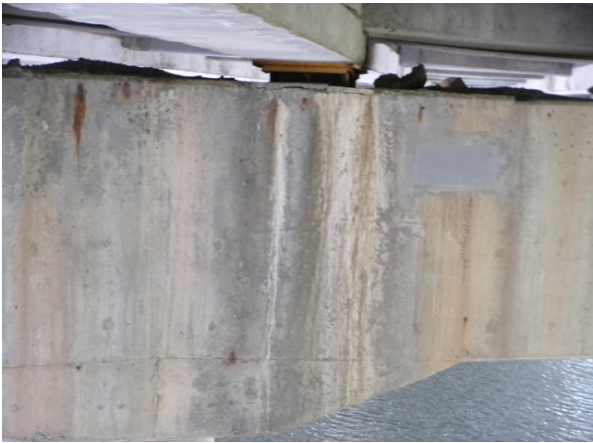
| 손상현황 | • P2 백태(1.0×3.0) | 손상현황 | • P1 표면박리(0.5×18.0) |
| 원 인 | • 장기공용, 습기흡착, 우수유입 | 원 인 | • 장기공용, 거푸집조기탈거, 시공미흡 |

| 조치방안 | • 표면처리 | 조치방안 | • 주의관찰 후 단면보수 |

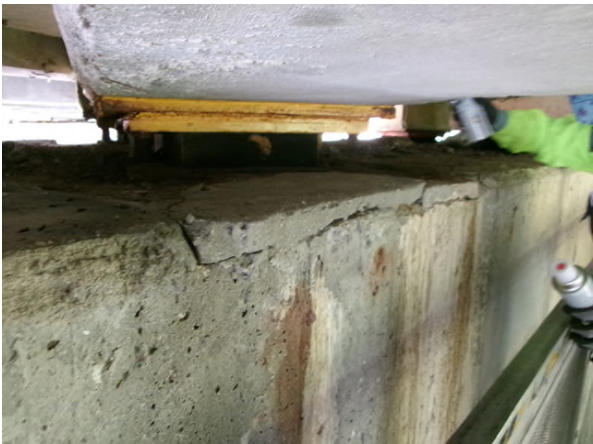
| 손상현황 | • P2 파손(1.0×0.5) | 손상현황 | • P2 표면열화(2.0×2.5) |
| 원 인 | • 시공시 다짐미흡, 마감미흡, 외부 충격 | 원 인 | • 장기공용, 시공초기 다짐미흡, 우수유입 |

| 조치방안 | • 단면보수 | 조치방안 | • 표면처리 |

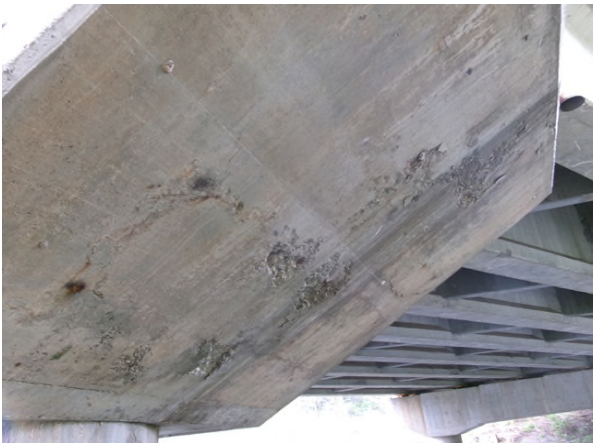
| 손상현황 | • P2 재료분리 및 철근노출(2.0×2.0) | 손상현황 | • P2 콘크리트 퇴적(0.2×0.5) |
| 원 인 | • 시공시 다짐미흡, 마감미흡, 외부 충격 | 원 인 | • 시공 초기 정리미흡, 바닥판하면 단부 파손 |

| 조치방안 | • 단면보수(방청) | 조치방안 | • 주의관찰 후 정비 |

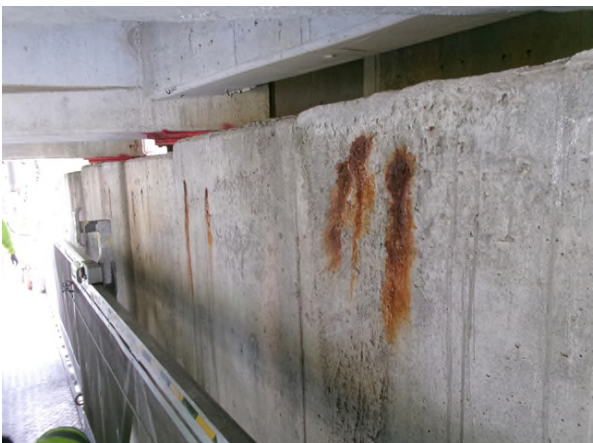
| 손상현황 | • P2 녹물흔적(0.2×0.4×6EA) | 손상현황 | • P2 기둥부 침식(0.5×1.0×8EA) |
| 원 인 | • 장기공용, 수분침투, 우수유입 | 원 인 | • 장기공용, 수분침투 |

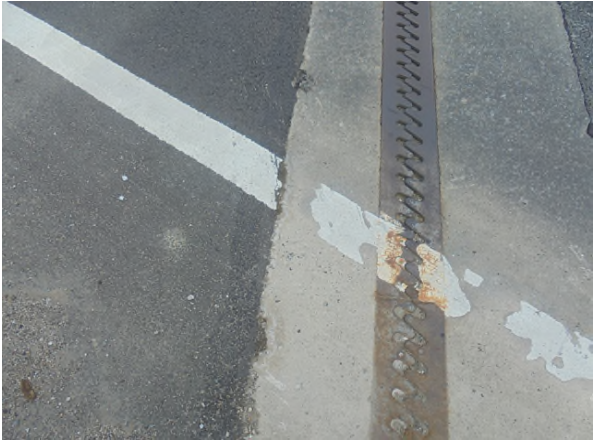
| 손상현황 | • A1 후타재 균열(폭 0.3mm미만) | 손상현황 | • A1 후타재 균열(폭 0.3mm이상) |
| 원 인 | • 건조수축, 차량윤하중, 표면열화 | 원 인 | • 건조수축, 차량윤하중, 표면열화 |

| 조치방안 | • 표면처리 | 조치방안 | • 주입보수 |

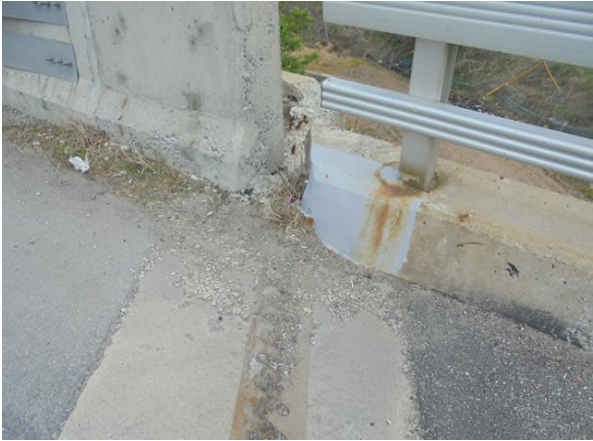
| 손상현황 | • A2 후타재 박리 (0.5×0.5×2EA) | 손상현황 | • P2 후타재 박리 (0.5×1.0×2EA) |
| 원 인 | • 건조수축, 차량윤하중, 표면열화 | 원 인 | • 건조수축, 차량윤하중, 표면열화 |

| 조치방안 | • 단면보수 | 조치방안 | • 단면보수 |

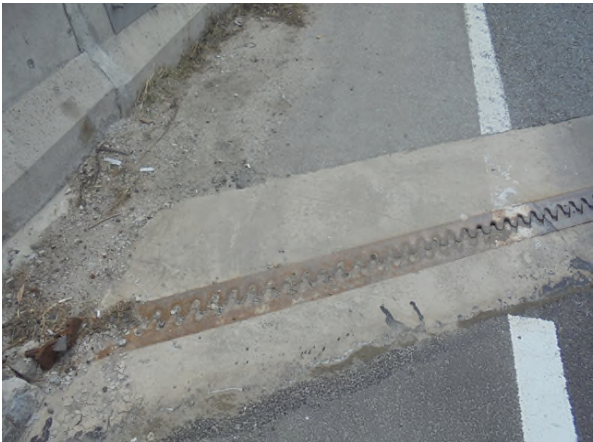
| 손상현황 | • A1 토사퇴적 (0.2×1.0) | 손상현황 | • A2 차수판 미설치(1EA) |
| 원 인 | • 장기공용, 차량통행 | 원 인 | • 장기공용, 시공미흡, 외부충격 |

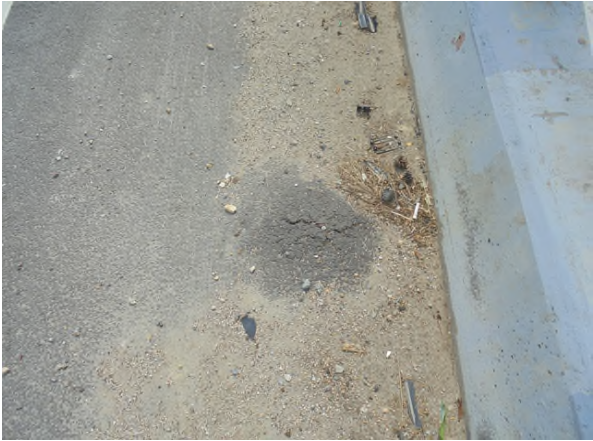
| 손상현황 | • S4 서울방향 아스콘 밀림(0.3×0.3×3EA) | 손상현황 | • S3 홍천방향 상태양호 |
| 원 인 | • 장기공용, 차량운하중, 표면열화 | 원 인 | • |

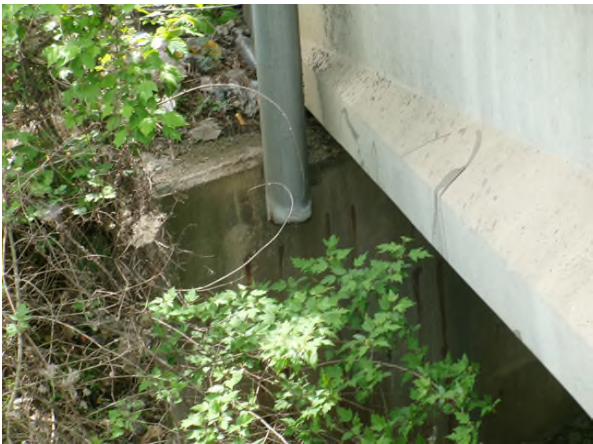
| 손상현황 | • S1 배수관 부식(1EA) | 손상현황 | • S3 배수관 부식(1EA) |
| 원 인 | • 장기공용, 우수유입, 습기흡착 | 원 인 | • 장기공용, 우수유입, 습기흡착 |

| 조치방안 | • 재설치 | 조치방안 | • 재설치 |

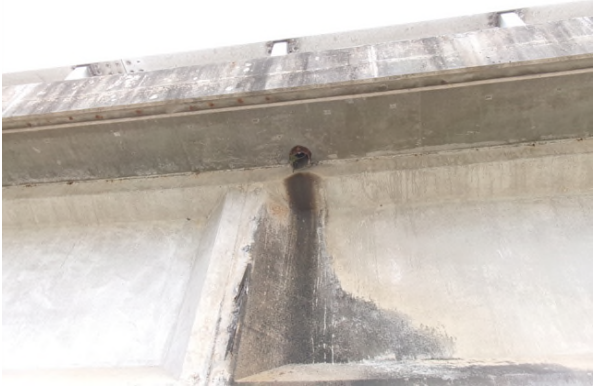
| 손상현황 | • S5 배수관 파손(1EA) | 손상현황 | • S1 배수구 그레이팅 망실(2EA) |
| 원 인 | • 장기공용, 시공미흡, 외부충격 | 원 인 | • 장기공용, 비산물퇴적, 우수유입 |

| 조치방안 | • 재설치 | 조치방안 | • 정비 |

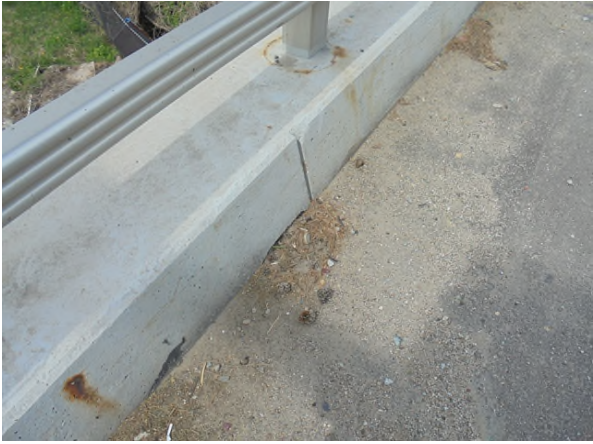
| 손상현황 | • S1 배수구 막힘(1EA) | 손상현황 | • S5 배수구 그레이팅 망실(1EA) |
| 원 인 | • 장기공용, 비산물퇴적, 우수유입 | 원 인 | • 장기공용, 비산물퇴적, 우수유입 |

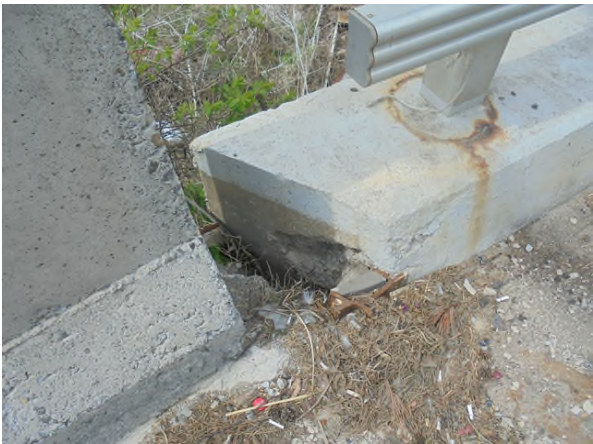
| 손상현황 | • S1 파손(0.5×0.5) | 손현황 | • S5 난간변형(L=9.5m) |
| 원 인 | • 외부충격 | 원 인 | • 장기공용, 외부충격 |

| 조치방안 | • 주의관찰 후 단면보수 | 조치방안 | • 주의관찰 |

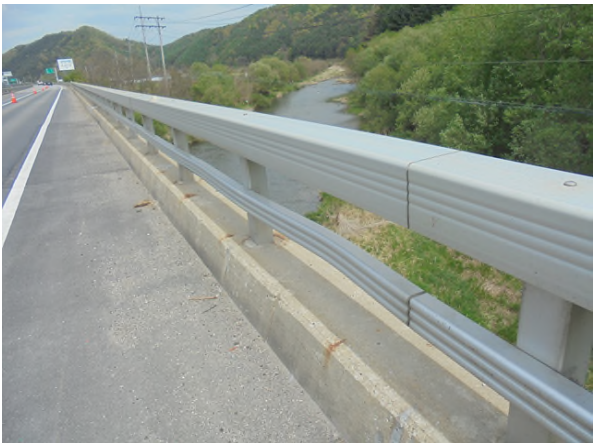
| 손상현황 | • S5 난간변형(L=2.0m) | 손상현황 | • S3 박리(0.5×2.0) |
| 원 인 | • 장기공용, 외부충격 | 원 인 | • 장기공용, 시공미흡, 표면열화 |

| 조치방안 | • 주의관찰 | 조치방안 | • 주의관찰 후 단면보수 |

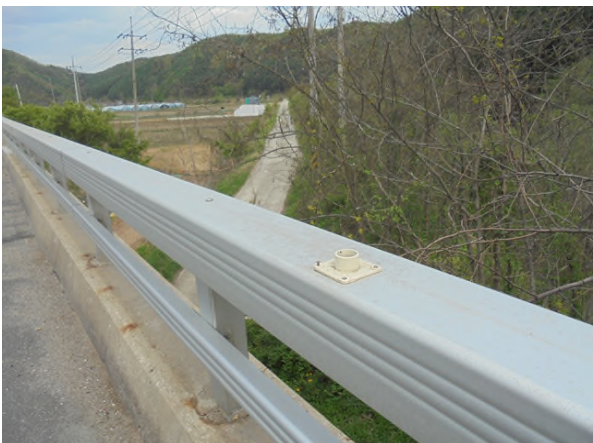
| 손상현황 | • S5 텔리네이트 파손(1EA) | 손상현황 | • S1 가드레일 파손(1EA) |
| 원 인 | • 장기공용, 외부충격 | 원 인 | • 장기공용, 외부충격 |
