## 3. 청운교

#### 3.1 시설물의 개요

본 시설물은 경기도 양평군 청운면 가현리에 위치한 교량으로 2000년 6월 1일에 준공되어 약 23년이 경과한 시설물로 총 연장 120.4m, 폭 19.5m의 왕복 4차로로 시공되어 있다.

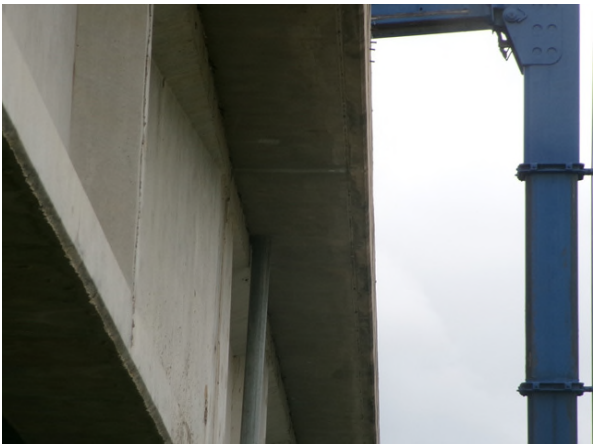
| 손상현황 | • S1 균열(폭 0.3mm미만) | 손상현황 | • S2 균열부백태 보수 |
| 원 인 | • 건조수축, 거푸집 조기탈거, 장기공용 | 원 인 | • |

| 조치방안 | • 주의관찰 후 표면처리 | 조치방안 | • 보수상태 양호 |

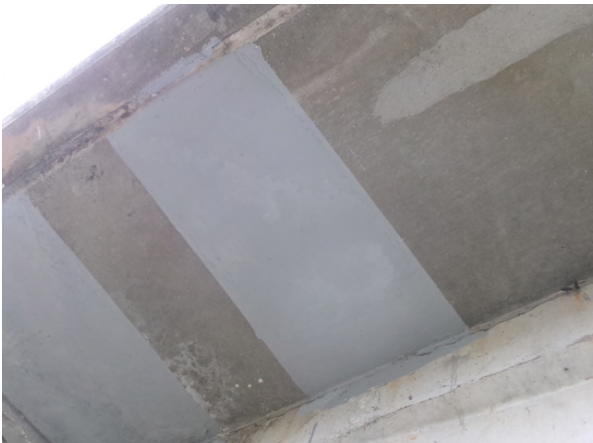
| 손상현황 | • S1 백태 | 손상현황 | • S1 재료분리 보수 |

| 조치방안 | • 보수상태 양호 | 조치방안 | • 보수상태 양호 |

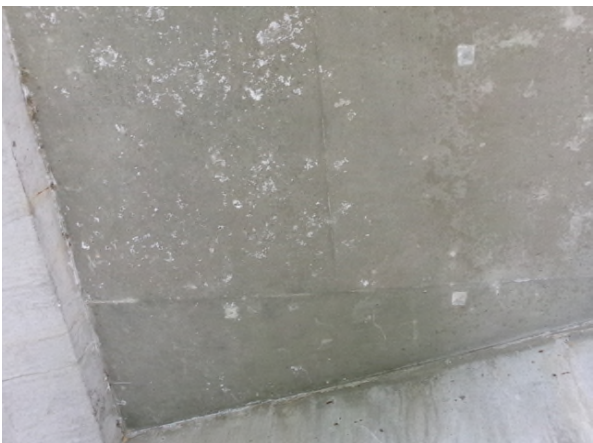
| 손상현황 | • S3 균열(폭 0.3mm미만) | 손상현황 | • S3 백태(2.0×3.0) |
| 원 인 | • 건조수축, 거푸집 조기탈거, 장기공용 | 원 인 | • 장기공용, 시공미흡, 우수유입 |

| 조치방안 | • 주의관찰 후 표면처리 | 조치방안 | • 표면처리 |

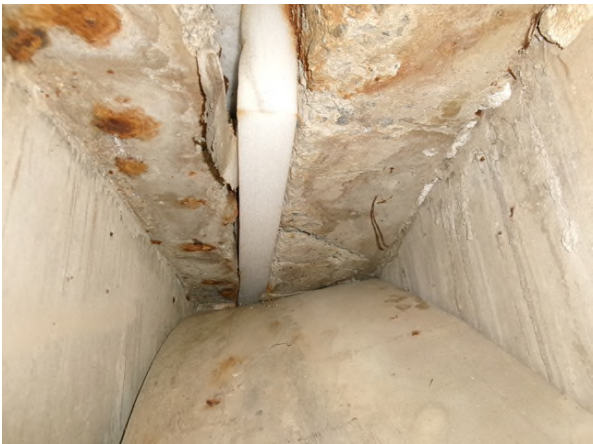
| 손상현황 | • S2 박락(0.5×0.5) | 손상현황 | • S2 파손 및 철근노출(0.2×1.0) |
| 원 인 | • 시공시 다짐미흡, 마감미흡 | 원 인 | • 시공시 다짐미흡, 마감미흡, 외부 충격 |

| 조치방안 | • 주의관찰 후 단면보수 | 조치방안 | • 단면보수(방청) |

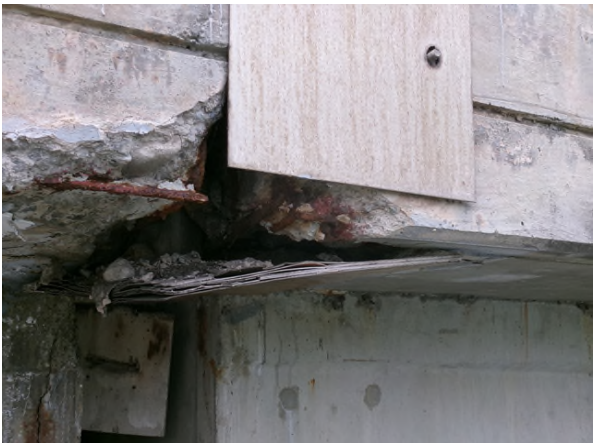
| 손상현황 | • S3 파손 및 철근노출(1.0×1.0) | 손상현황 | • S3 파손 및 철근노출(0.2×3.0) |
| 원 인 | • 시공시 다짐미흡, 마감미흡, 외부 충격 | 원 인 | • 시공시 다짐미흡, 마감미흡, 외부 충격 |

| 조치방안 | • 단면보수(방청) | 조치방안 | • 단면보수(방청) |

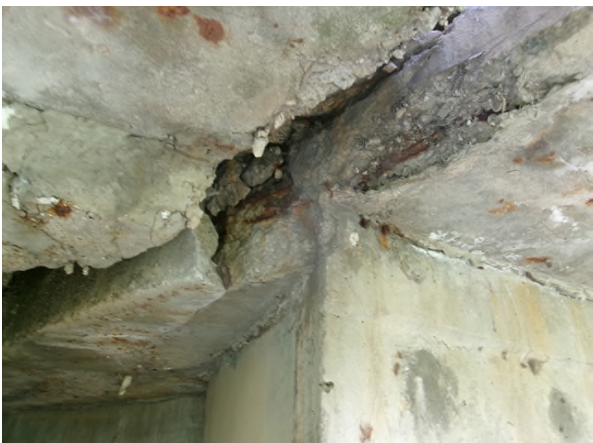
| 손상현황 | • S3 박락 및 철근노출(1.5×0.5) | 손상현황 | • S4 표면박리 및 백태 보수 |
| 원 인 | • 시공시 다짐미흡, 마감미흡, 외부 충격 | 원 인 | • |

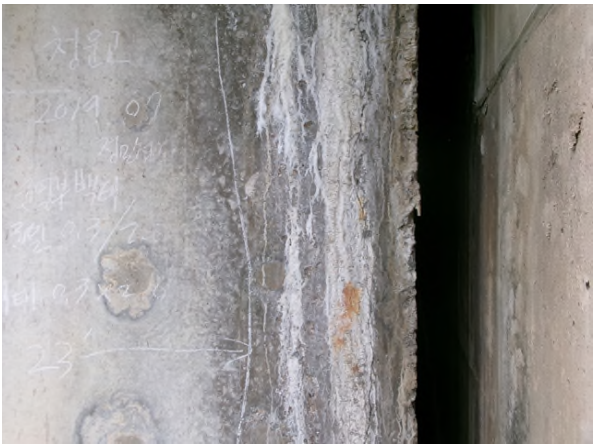
| 손상현황 | • S1 G1 균열(폭 0.3mm이상) | 손상현황 | • S2 G4 백태(0.2×1.0) |
| 원 인 | • 건조수축, 거푸집 조기탈거, 장기공용 | 원 인 | • 장기공용에 의한 열화, 습기흡착 |

| 조치방안 | • 주입보수 | 조치방안 | • 주의관찰 후 표면처리 |

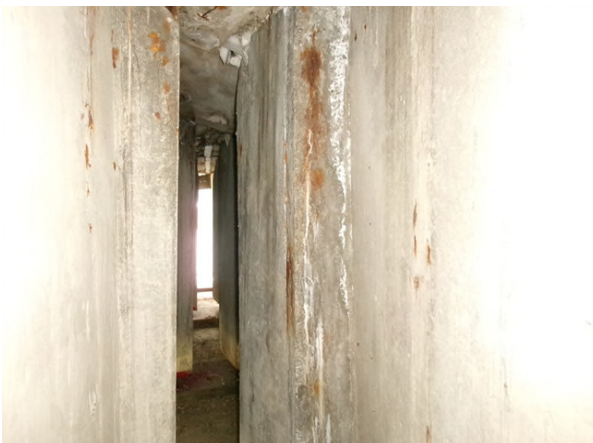
| 손상현황 | • S2 G5 파손(0.2×2.0) | 손상현황 | • S2 G8 박리(0.1×0.1) |
| 원 인 | • 시공시 다짐미흡, 마감미흡, 외부 충격 | 원 인 | • 시공시 다짐미흡, 마감미흡, 외부 충격 |

| 조치방안 | • 단면보수 | 조치방안 | • 단면보수 |

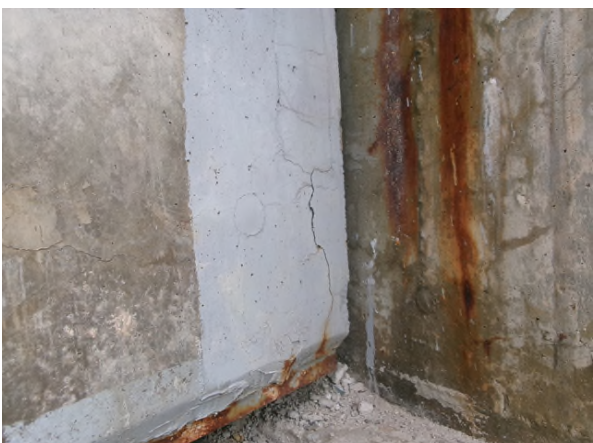
| 손상현황 | • S4 G8 보수부 들뜸(0.3×0.5) | 손상현황 | • S3 G7 파손 및 철근노출(0.2×0.5) |
| 원 인 | • 시공시 다짐미흡, 마감미흡 | 원 인 | • 시공시 다짐미흡, 마감미흡, 외부 충격 |

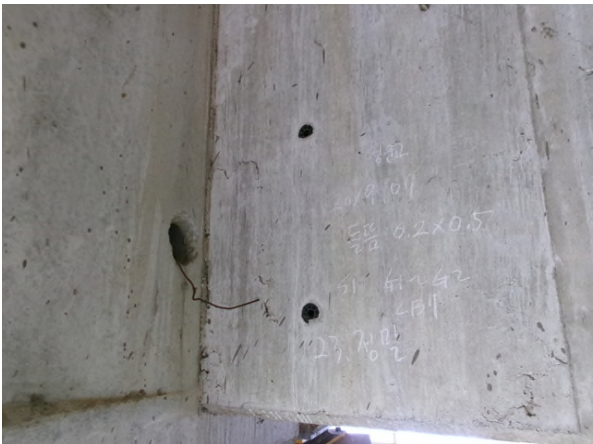
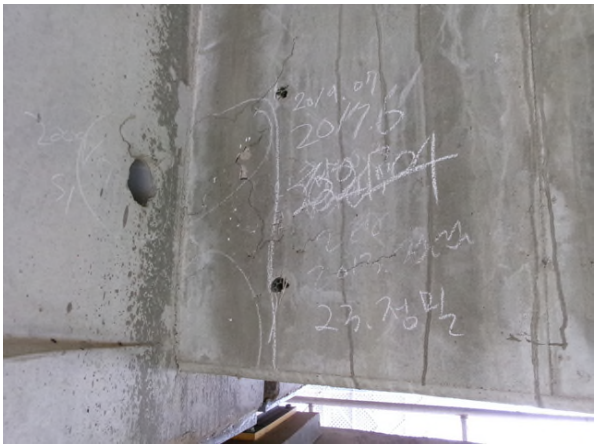
| 손상현황 | • S1 들뜸(0.2×0.5) | 손상현황 | • S1 들뜸(0.5×1.0) |
| 원 인 | • 시공시 다짐미흡, 마감미흡 | 원 인 | • 시공시 다짐미흡, 마감미흡 |

| 조치방안 | • 주의관찰 후 단면보수 | 조치방안 | • 주의관찰 후 단면보수 |

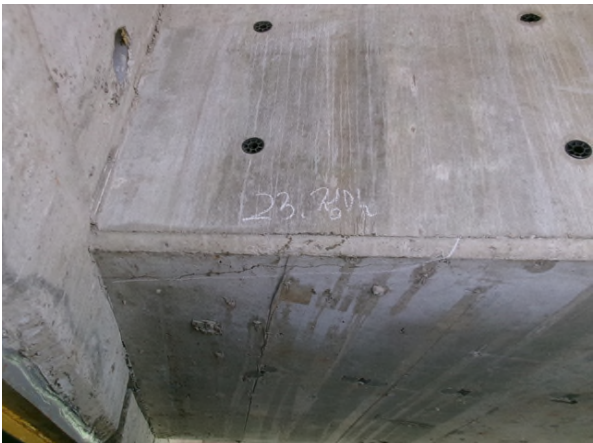
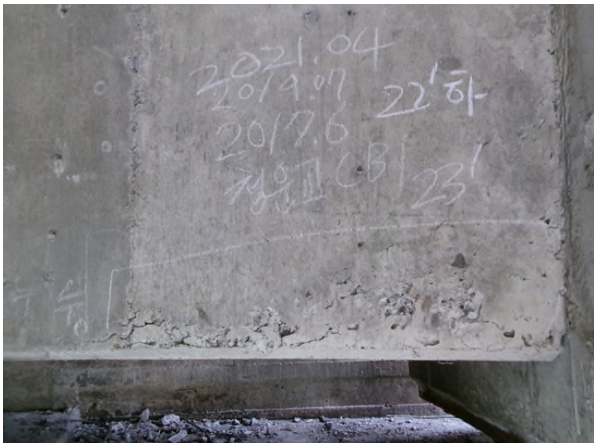
| 손상현황 | • S2 들뜸(0.5×1.0) | 손상현황 | • S1 재료분리(0.2×0.8) |
| 원 인 | • 시공시 다짐미흡, 마감미흡 | 원 인 | • 시공시 다짐미흡, 마감미흡 |

| 조치방안 | • 주의관찰 후 단면보수 | 조치방안 | • 주의관찰 후 단면보수 |

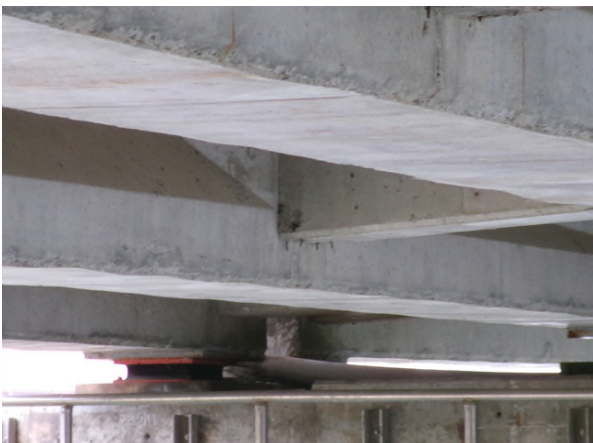
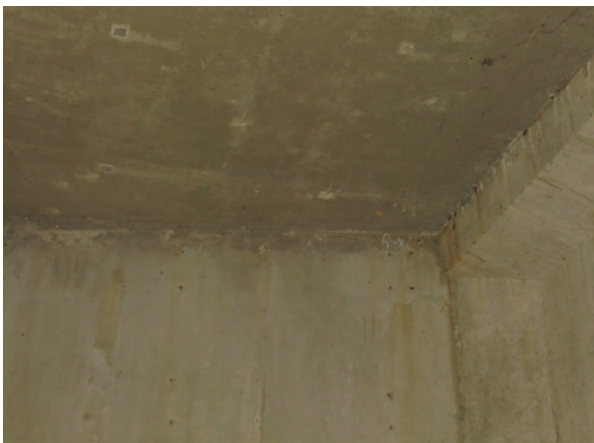
| 손상현황 | • S2 재료분리(0.3×0.1) | 손상현황 | • S3 박리 및 층분리(0.1×0.5) |
| 원 인 | • 시공시 다짐미흡, 마감미흡 | 원 인 | • 시공시 다짐미흡, 마감미흡 |

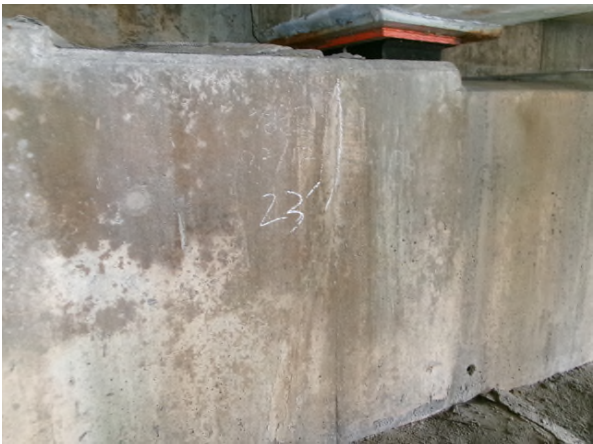
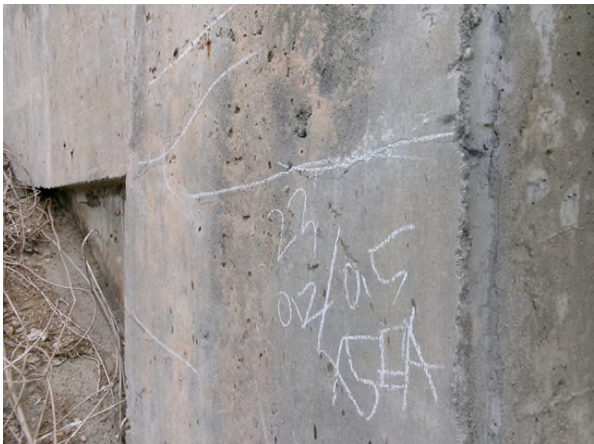
| 손상현황 | • A1 균열(0.3mm미만) | 손상현황 | • A1 균열(0.3mm미만) |
| 원 인 | • 건조수축, 거푸집 조기탈거, 장기공용 | 원 인 | • 건조수축, 거푸집 조기탈거, 장기공용 |

| 조치방안 | • 표면처리 | 조치방안 | • 표면처리 |

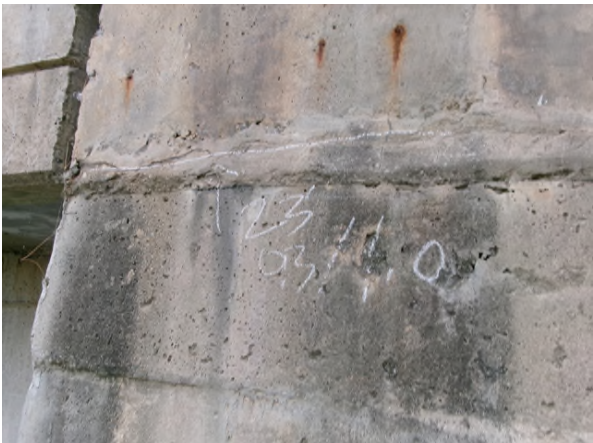
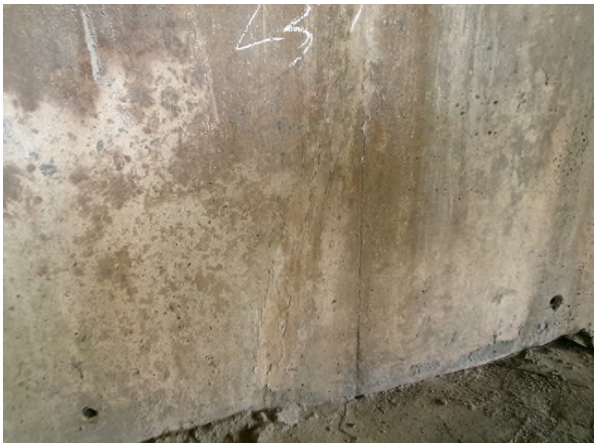
| 손상현황 | • A1 균열(0.3mm이상) | 손상현황 | • A1 보수부재균열(0.3mm미만) |
| 원 인 | • 건조수축, 거푸집 조기탈거, 장기공용 | 원 인 | • 건조수축, 거푸집 조기탈거, 장기공용 |

| 조치방안 | • 주입보수 | 조치방안 | • 표면처리 |

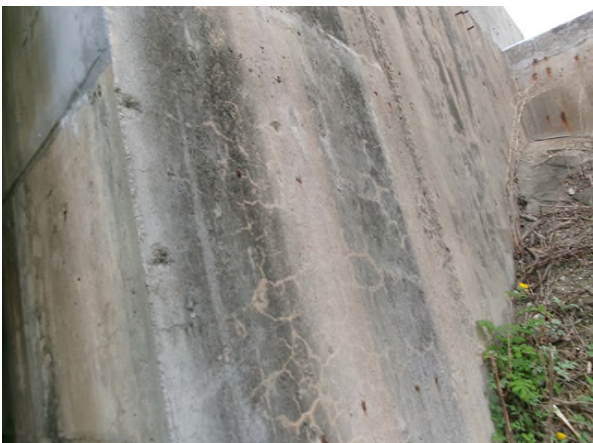
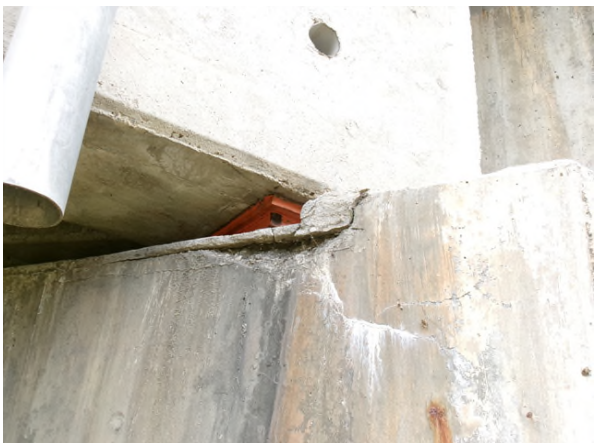
| 손상현황 | • A1 망상균열(1.0×0.5) | 손상현황 | • A2 보수부재균열(0.3mm미만) |
| 원 인 | • 건조수축, 거푸집 조기탈거, 장기공용 | 원 인 | • 건조수축, 거푸집 조기탈거, 장기공용 |

| 조치방안 | • 표면처리 | 조치방안 | • 표면처리 |

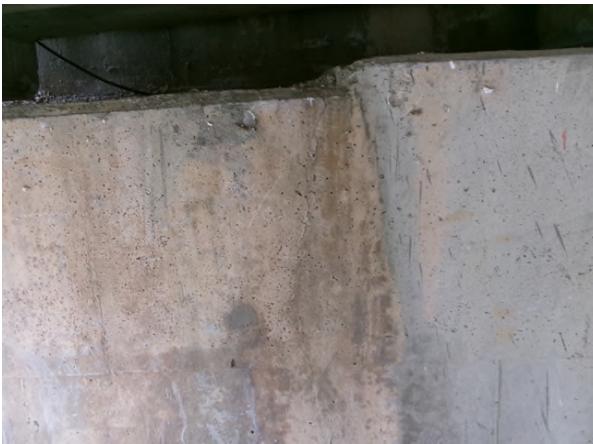
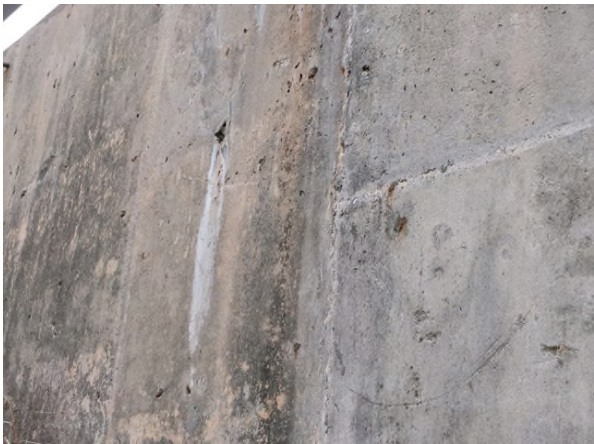
| 손상현황 | • A2 균열(0.3mm미만) | 손상현황 | • A2 균열부백태(0.1×1.2) |
| 원 인 | • 건조수축, 거푸집 조기탈거, 장기공용 | 원 인 | • 건조수축, 거푸집 조기탈거, 우수유입 |

| 조치방안 | • 표면처리 | 조치방안 | • 표면처리 |

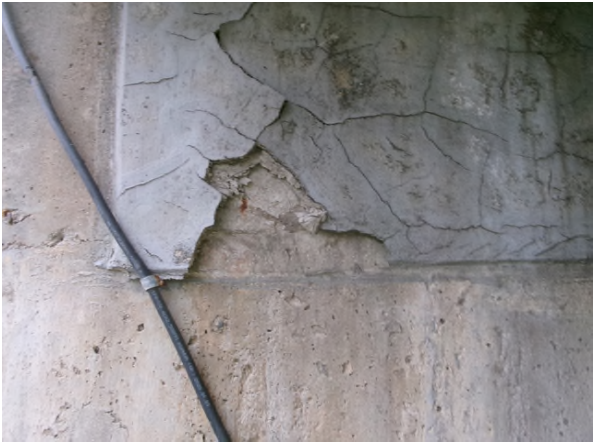
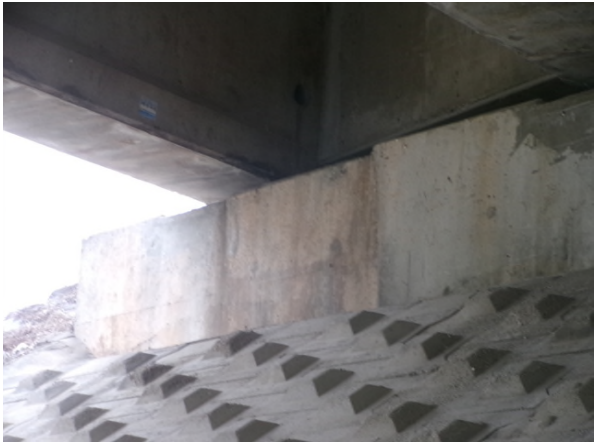
| 손상현황 | • A2 보수부 박락(0.5×0.5) | 손상현황 | • A2 누수흔적(1.0×2.5) |
| 원 인 | • 시공시 다짐미흡, 마감미흡, 외부 충격 | 원 인 | • 장기공용, 습기흡착, 우수유입 |

| 조치방안 | • 단면보수 | 조치방안 | • 표면처리 |

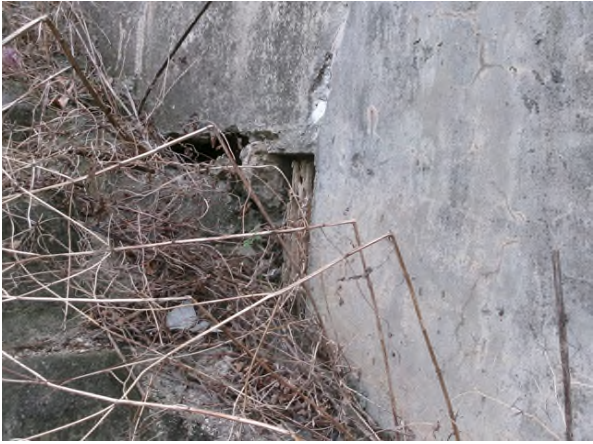
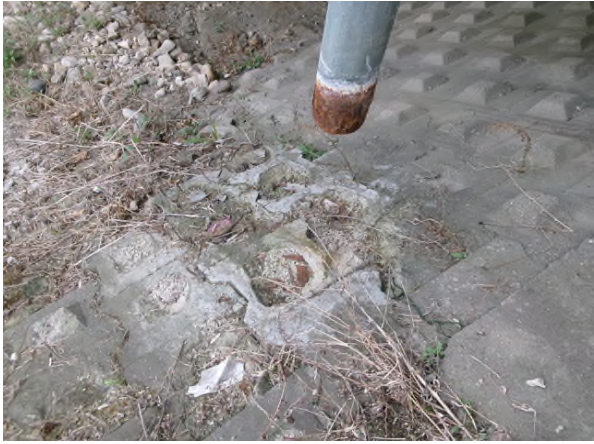
| 손상현황 | • A2 목재박힘(1EA) | 손상현황 | • A1 호안블럭 박리 및 박락(2.0×1.0) |
| 원 인 | • 시공미흡, 마감미흡 | 원 인 | • 시공시 다짐미흡, 마감미흡, 외부 충격 |

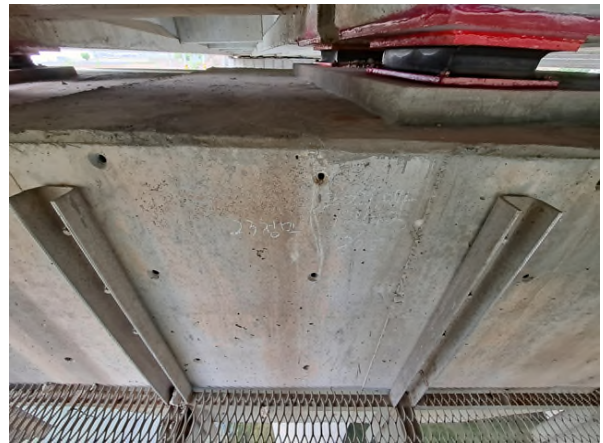
| 손상현황 | • P2 균열(폭 0.3mm미만) |
| 원 인 | • 건조수축, 거푸집조기탈거, 온도변화 |

| 조치방안 | • 표면처리 |

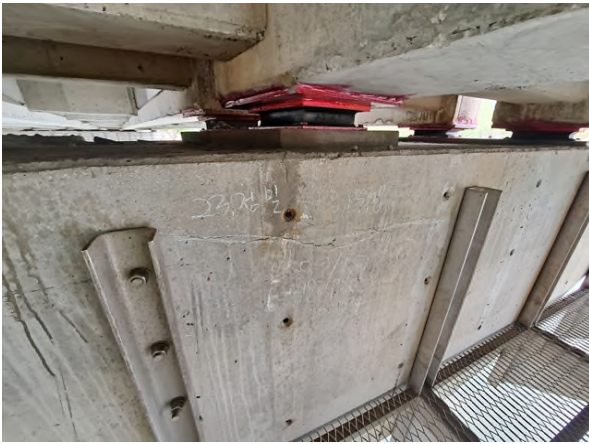
| 손상현황 | • P2 균열(폭 0.3mm이상) |
| 원 인 | • 건조수축, 거푸집조기탈거, 온도변화 |

| 조치방안 | • 주입보수 |

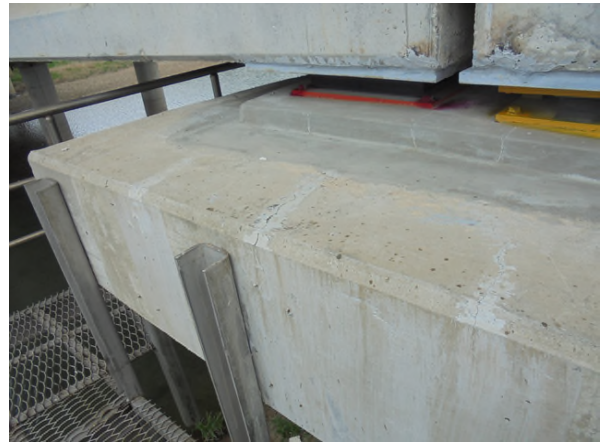
| 손상현황 | • P3 보수부재균열(폭 0.3mm미만) |
| 원 인 | • 건조수축, 거푸집조기탈거, 온도변화 |

| 조치방안 | • 표면처리 |

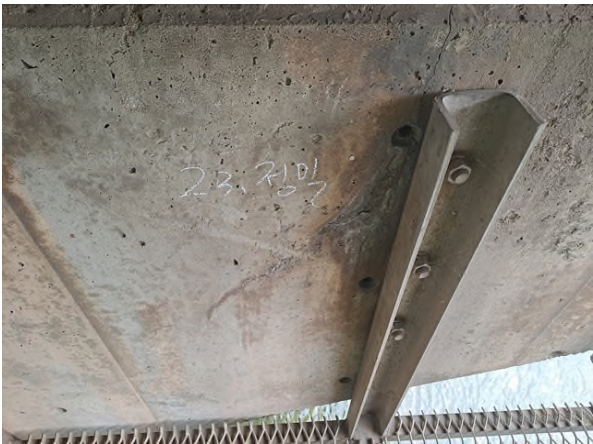
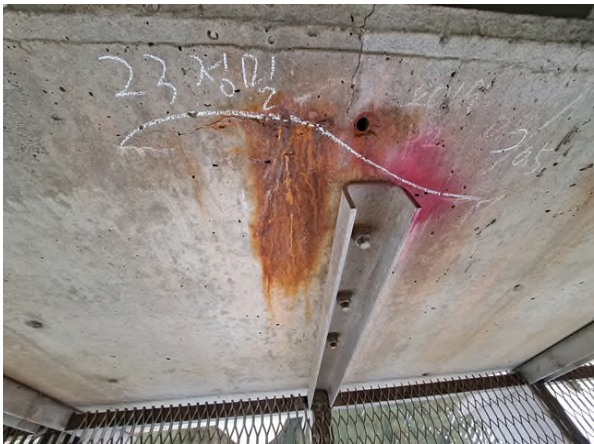
| 손상현황 | • P2 백태(0.3×0.1) | 손상현황 | • P2 누수흔적(0.1×0.1) |
| 원 인 | • 장기공용, 습기흡착, 우수유입 | 원 인 | • 장기공용, 수분침투, 우수유입 |

| 조치방안 | • 주의관찰 후 표면처리 | 조치방안 | • 표면처리 |

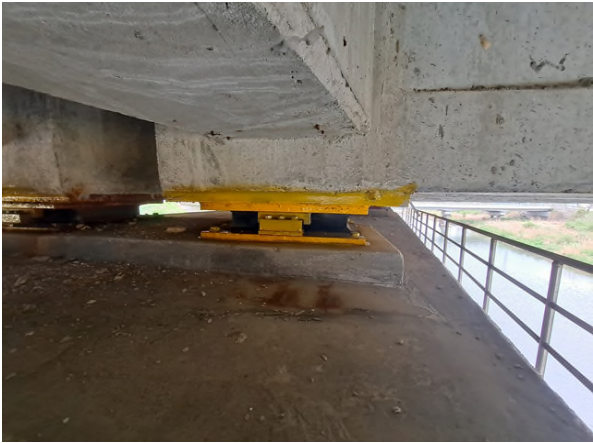
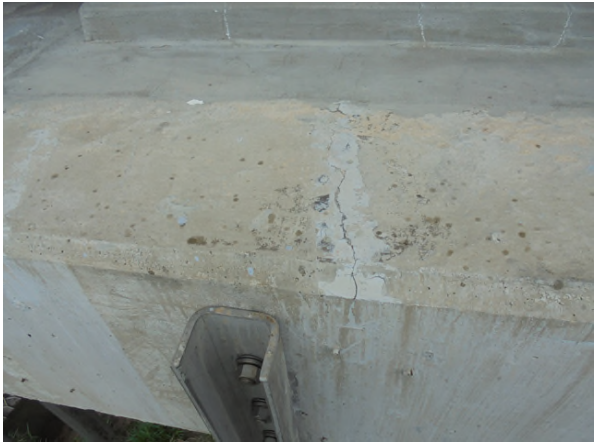
| 손상현황 | • P2 체수(0.3×0.5) | 손상현황 | • P3 보수부재균열(폭 0.3mm미만) |
| 원 인 | • 신축이음 하부 우수유입 | 원 인 | • 건조수축, 거푸집조기탈거, 온도변화 |

| 조치방안 | • 정비 | 조치방안 | • 표면처리 |

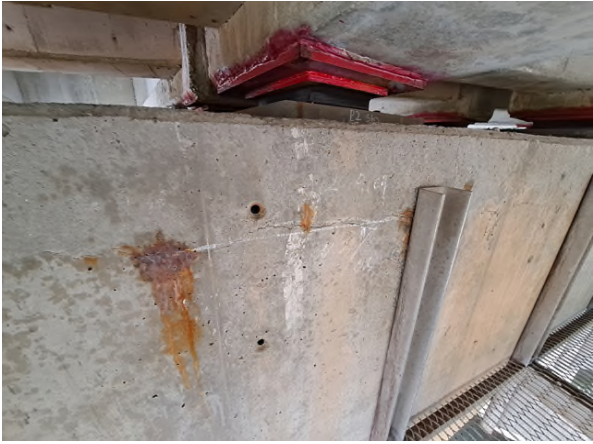
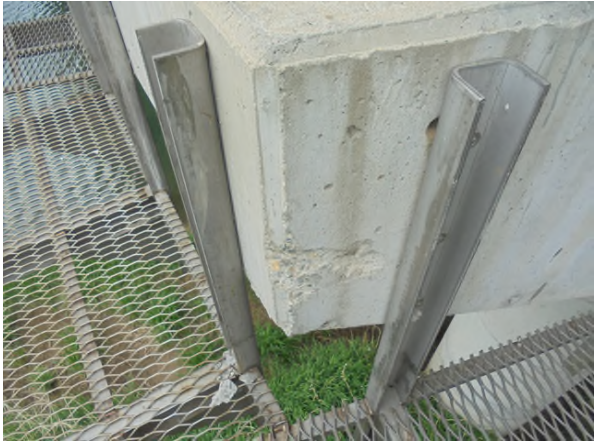
| 손상현황 | • P2 균열(폭 0.3mm이상) | 손상현황 | • P3 파손(0.3×0.2) |
| 원 인 | • 건조수축, 거푸집조기탈거, 온도변화 | 원 인 | • 시공시 다짐미흡, 마감미흡, 외부 충격 |

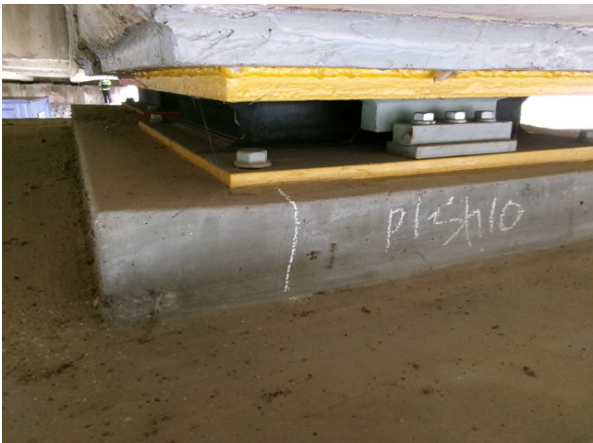
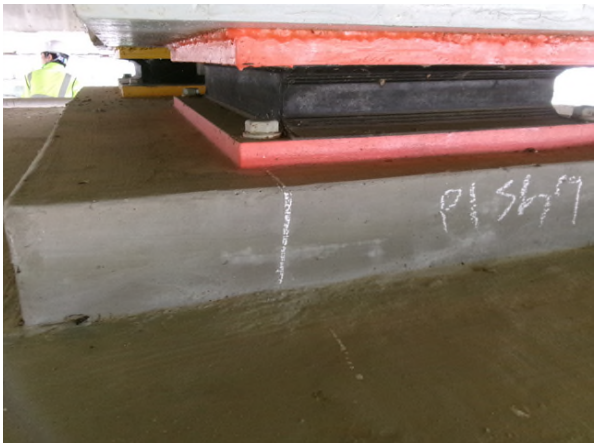
| 손상현황 | • P1 SH10 받침몰탈균열(0.3mm미만) | 손상현황 | • P1 SH07 받침몰탈균열(0.3mm미만) |
| 원 인 | • 건조수축, 거푸집 조기탈거, 장기공용 | 원 인 | • 건조수축, 거푸집 조기탈거, 장기공용 |

| 조치방안 | • 표면처리 | 조치방안 | • 표면처리 |

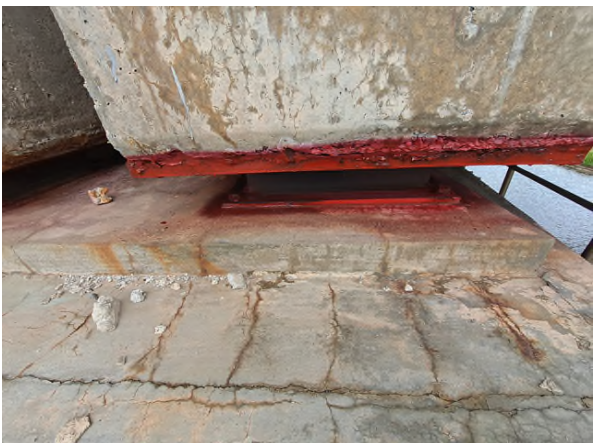
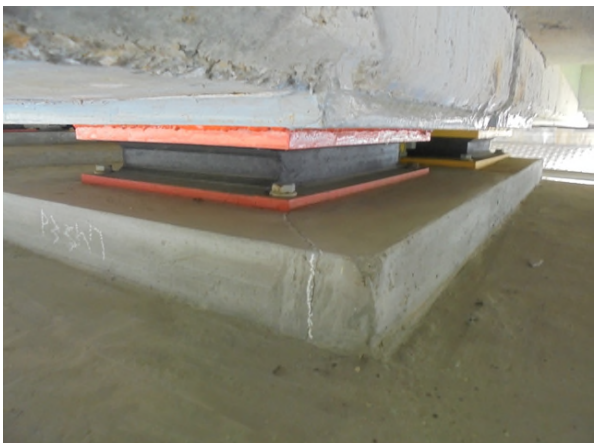
| 손상현황 | • P2 SH16 받침몰탈균열(0.3mm미만) | 손상현황 | • P3 SH07 받침몰탈균열(0.3mm미만) |
| 원 인 | • 건조수축, 거푸집 조기탈거, 장기공용 | 원 인 | • 건조수축, 거푸집 조기탈거, 장기공용 |

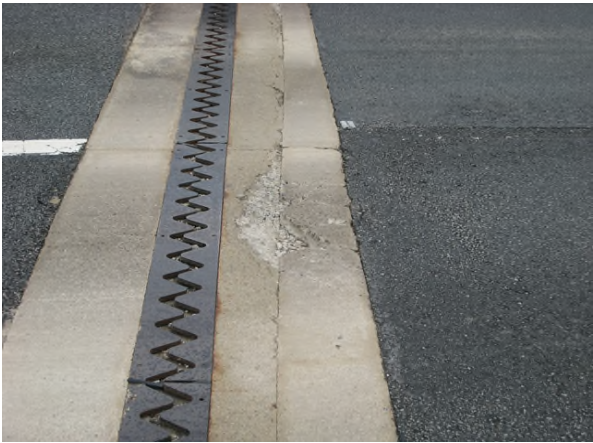
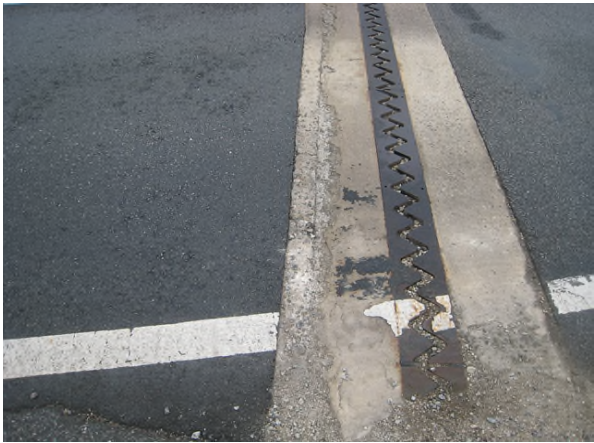
| 손상현황 | • A1 후타재 파손(0.1×3.0) | 손상현황 | • A1 후타재 파손(0.2×10.0) |
| 원 인 | • 건조수축, 차량윤하중, 표면열화 | 원 인 | • 건조수축, 차량윤하중, 표면열화 |

| 조치방안 | • 주의관찰 후 단면보수 | 조치방안 | • 주의관찰 후 단면보수 |

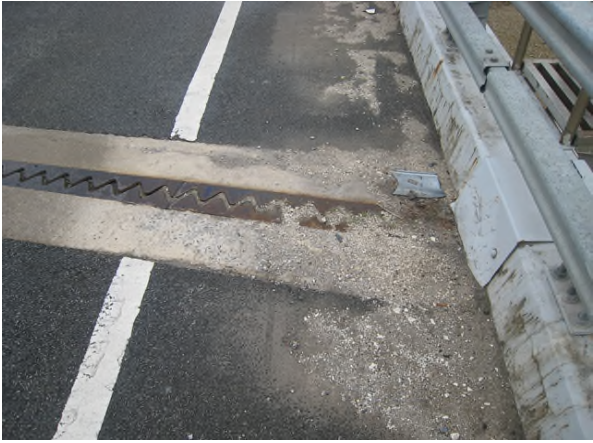
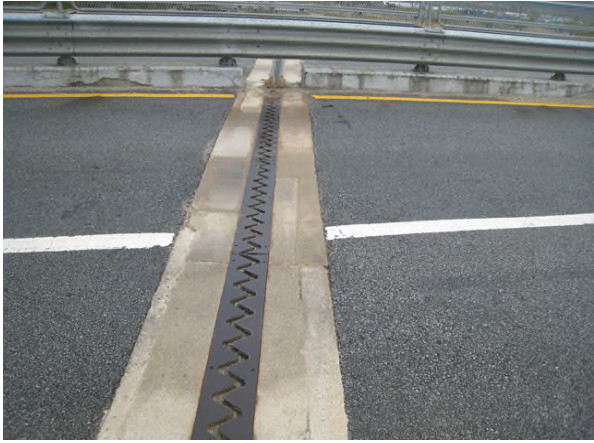
| 손상현황 | • P2 후타재 박리(0.3×1.5) | 손상현황 | • P2 후타재 파손 보수 |
| 원 인 | • 건조수축, 차량윤하중, 표면열화 | 원 인 | • |

| 조치방안 | • 주의관찰 후 단면보수 | 조치방안 | • 보수상태 양호 |

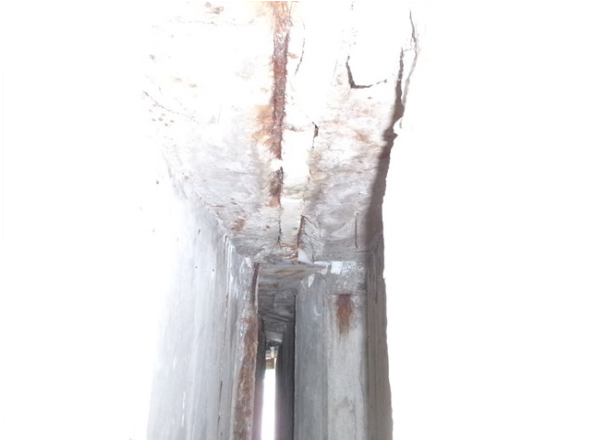
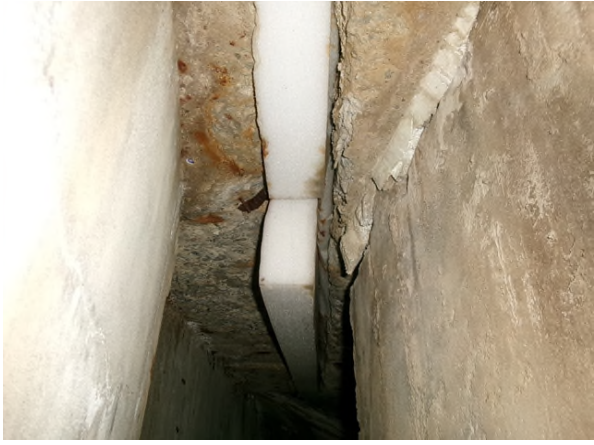
| 손상현황 | • P2 신축이음 하부 누수 (L=2.0m) | 손상현황 | • P2 신축이음 하부 누수 (L=2.0m) |
| 원 인 | • 장기공용, 열화, 우수유입 | 원 인 | • 장기공용, 열화, 우수유입 |

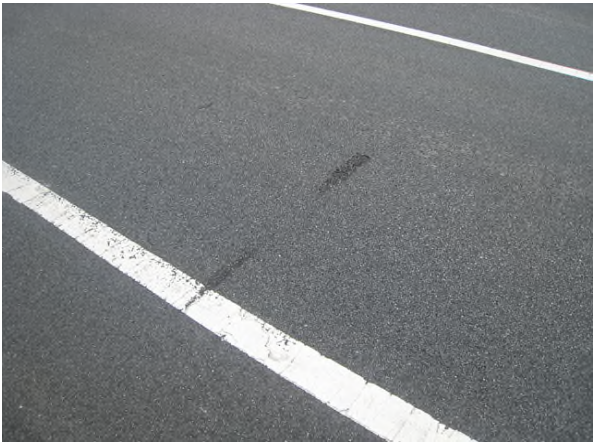
| 손상현황 | • S4 서울방향 아스콘 패임(0.1×1.0) | 손상현황 | • S4 홍천방향 상태양호 |
| 원 인 | • 장기공용, 차량운하중, 표면열화 | 원 인 | • |

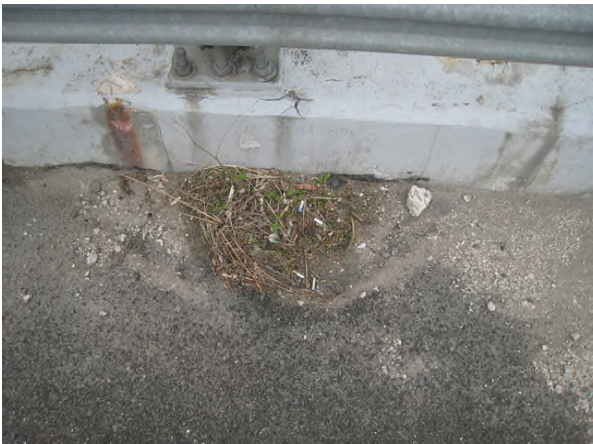
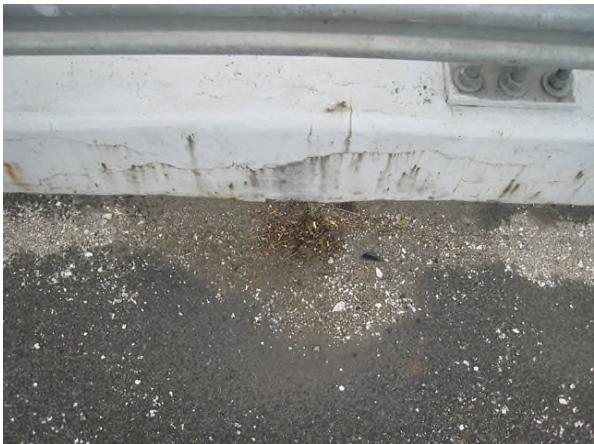
| 손상현황 | • S1 배수구 막힘(1EA) | 손상현황 | • S1 배수구 막힘(1EA) |
| 원 인 | • 장기공용, 차량통행, 우수유입 | 원 인 | • 장기공용, 차량통행, 우수유입 |

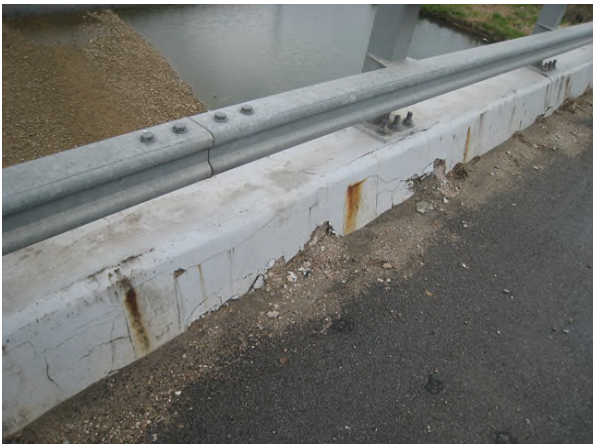
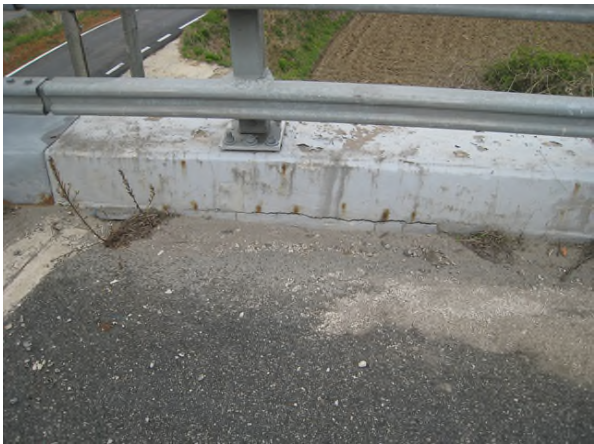
| 손상현황 | • S2 박리(0.2×1.5) | 손현황 | • S1 보수재들뜸(0.1×1.5) |
| 원 인 | • 장기공용, 시공미흡, 표면열화 | 원 인 | • 장기공용, 시공미흡, 표면열화 |

| 조치방안 | • 단면보수 | 조치방안 | • 단면보수 |

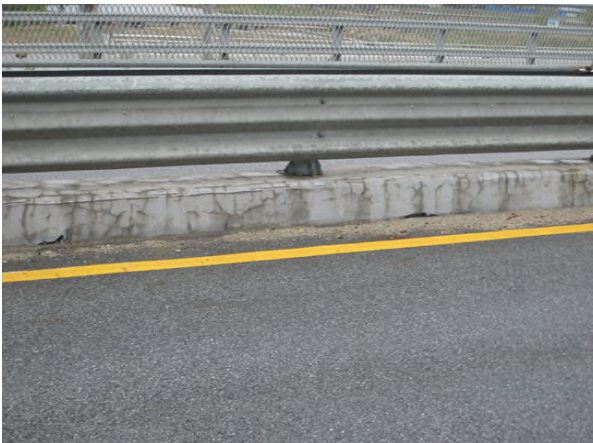
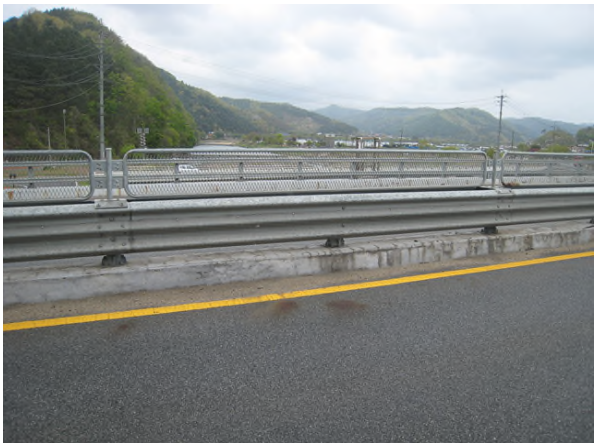
| 손상현황 | • S1 보수재들뜸(1.1×30.0) | 손상현황 | • S2 보수재들뜸(1.1×30.0) |
| 원 인 | • 장기공용, 시공미흡, 표면열화 | 원 인 | • 장기공용, 시공미흡, 표면열화 |

| 조치방안 | • 단면보수 | 조치방안 | • 단면보수 |

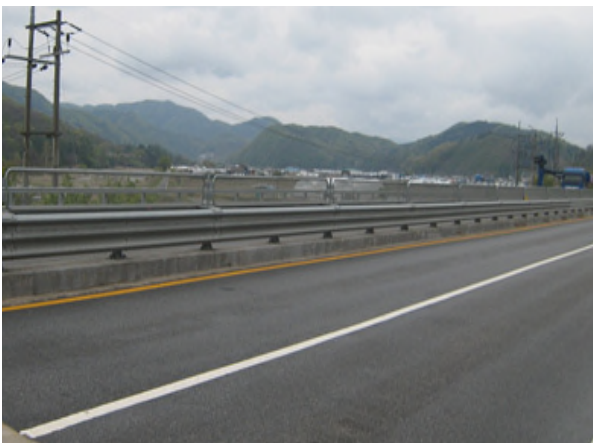
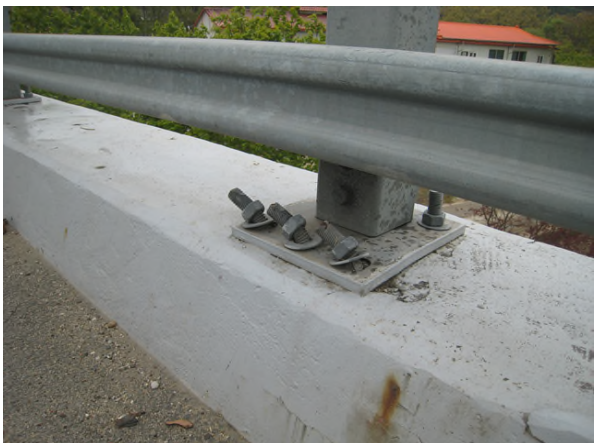
| 손상현황 | • S1 중앙분리대 변형(L=4.0m) | 손상현황 | • S4 앵커볼트볼량(3EA) |
| 원 인 | • 장기공용, 외부충격 | 원 인 | • 장기공용, 시공미흡 |
