## 4. 단월교

### 4.1 시설물의 개요

본 시설물은 경기도 양평군 단월면 보룡리에 위치한 교량으로 2000년 3월 1일에 준공되어 약 23년이 경과한 시설물로 총 연장 180.0m, 폭 19.5m의 왕복 4차로로 시공되어 있다.

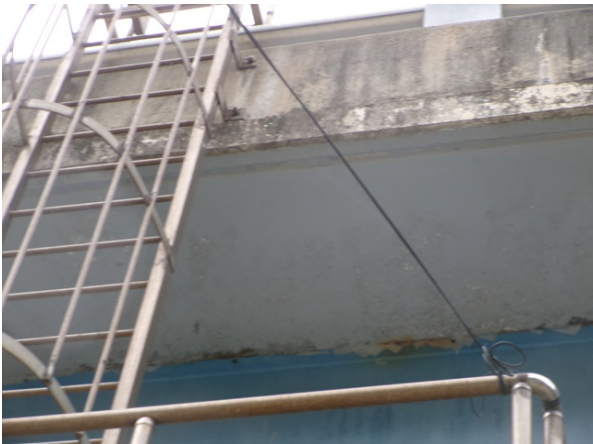
| 손상현황 | • S4 박리(0.4×0.2) | 손상현황 | • S1 파손(0.3×0.3) |
| 원 인 | • 시공시 다짐미흡, 마감미흡 | 원 인 | • 시공시 다짐미흡, 마감미흡 |

| 조치방안 | • 단면보수 | 조치방안 | • 단면보수 |

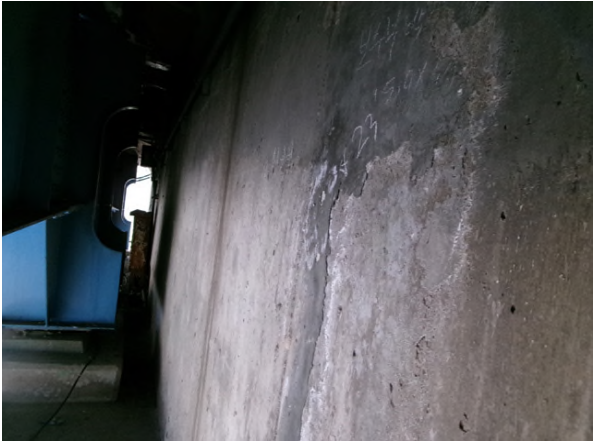
| 손상현황 | • A1 박리 및 백태(5.0×1.0) | 손상현황 | • A1 철선노출(0.1×0.2×16EA) |
| 원 인 | • 시공시 다짐미흡, 마감미흡, 우수유입 | 원 인 | • 시공미흡, 마감미흡 |

| 조치방안 | • 단면보수 | 조치방안 | • 단면보수(방청) |

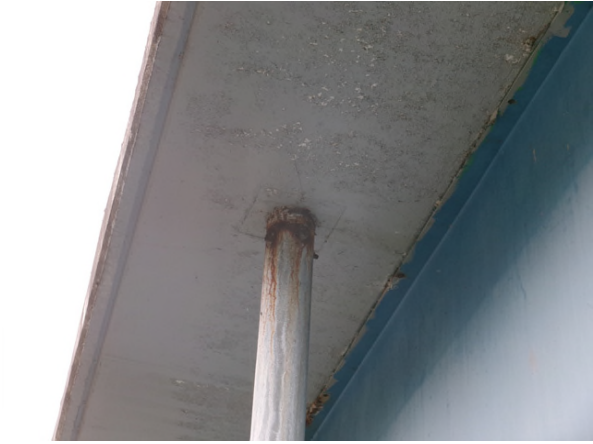
| 손상현황 | • S2 배수관 접합부 부식(1EA) | 손상현황 | • S3 배수관 접합부 부식(1EA) |
| 원 인 | • 장기공용, 비산물퇴적, 우수유입 | 원 인 | • 장기공용, 비산물퇴적, 우수유입 |
