# 국도6호선 봉상2교 등 4개소 정밀안전점검용역

## 외관조사망도 ( 봉상2교 )

의정부국토관리사무소

(주)명성엔지니어링

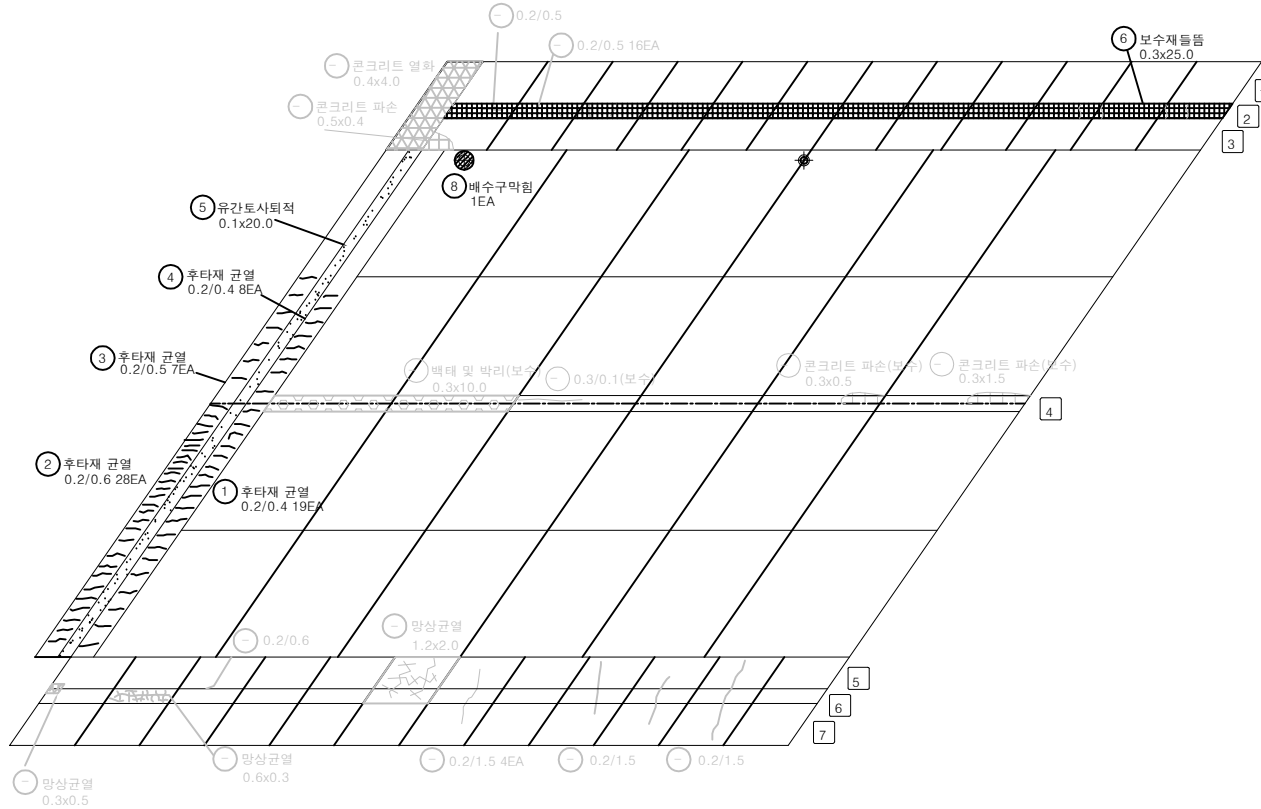
ID : 봉상2교 바닥판상면 S1

| 번호 | 구분 | 부재 | 손상내용 | 손상현황 | | | | | | 비고 |
|---|---|---|---|---|---|---|---|---|---|---|
| 1 | 기존 | 신축이음 | 후타재 균열 | 0.2 | 0.4 | | 19 | 7.60 | m | |
| 2 | 기존 | 신축이음 | 후타재 균열 | 0.2 | 0.6 | | 28 | 16.80 | m | |
| 3 | 기존 | 신축이음 | 후타재 균열 | 0.2 | 0.5 | | 7 | 3.50 | m | |
| 4 | 기존 | 신축이음 | 후타재 균열 | 0.2 | 0.4 | | 8 | 3.20 | m | |
| 5 | 기존 | 신축이음 | 유간토사퇴적 | | 20.0 | 0.1 | 1 | 2.00 | m <sup>2</sup> | |
| 6 | 기존 | 방호벽 | 보수재들뜸 | | 25.0 | 0.3 | 1 | 7.50 | m <sup>2</sup> | |
| 7 | 23상 | 배수시설 | 배수구막힘 | | | | 1 | 1.00 | EA | |

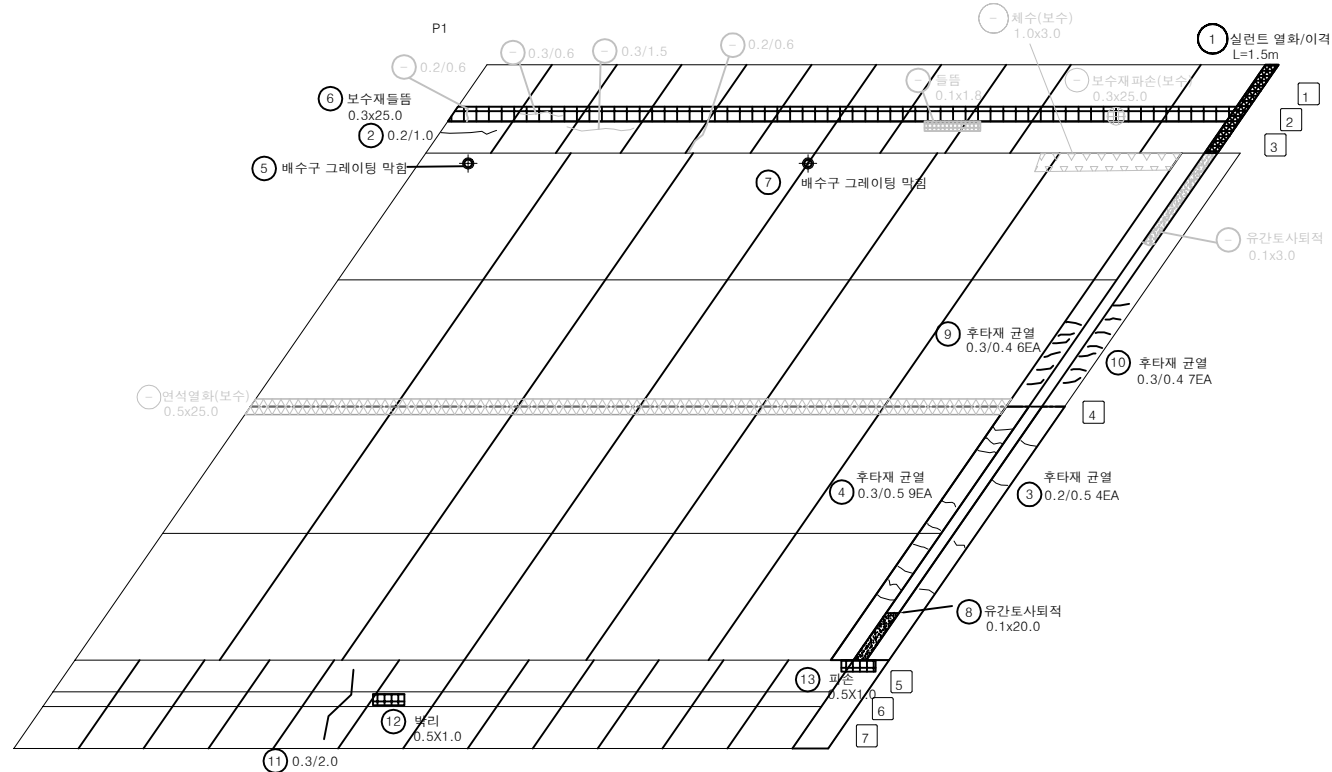
| | 누수, 습윤부 | | 백태 | | 퇴적물 | 도면명 | 봉상2교 바닥판상면 S1 |

| 번호 | 구분 | 부재 | 손상내용 | 손상현황 | | | | | 비고 |
|---|---|---|---|---|---|---|---|---|---|
| 1 | 기존 | 방호벽 | 실린드 열화/이격 | | | | 1 | 1.00 | EA |
| 2 | 기존 | 방호벽 | 균열(0.3mm이상) | 0.2 | 1.0 | | 1 | 1.00 | m |
| 3 | 기존 | 신축이음 | 후타재 균열 | 0.2 | 0.5 | | 4 | 2.00 | m |
| 4 | 기존 | 신축이음 | 후타재 균열 | 0.3 | 0.5 | | 9 | 4.50 | m |
| 5 | 기존 | 배수시설 | 배수구 그레이팅 막힘 | | | | 1 | 1.00 | EA |
| 6 | 기존 | 방호벽 | 보수재 들뜸 | 25.0 | 0.3 | | 1 | 7.50 | ㎡ |
| 7 | 기존 | 배수시설 | 배수구 그레이팅 막힘 | | | | 1 | 1.00 | EA |
| 8 | 기존 | 신축이음 | 유간토사퇴적 | 20.0 | 0.1 | | 1 | 2.00 | ㎡ |
| 9 | 기존 | 신축이음 | 후타재 균열 | 0.3 | 0.4 | | 6 | 2.40 | m |
| 10 | 기존 | 신축이음 | 후타재 균열 | 0.3 | 0.4 | | 7 | 2.80 | m |
| 11 | 23상 | 방호벽 | 균열(0.3mm이상) | 0.3 | 2.0 | | 1 | 2.00 | m |
| 12 | 23상 | 방호벽 | 박리 | 0.5 | 1.0 | | 1 | 0.50 | ㎡ |
| 13 | 23상 | 방호벽 | 파손 | 0.5 | 1.0 | | 1 | 0.50 | ㎡ |

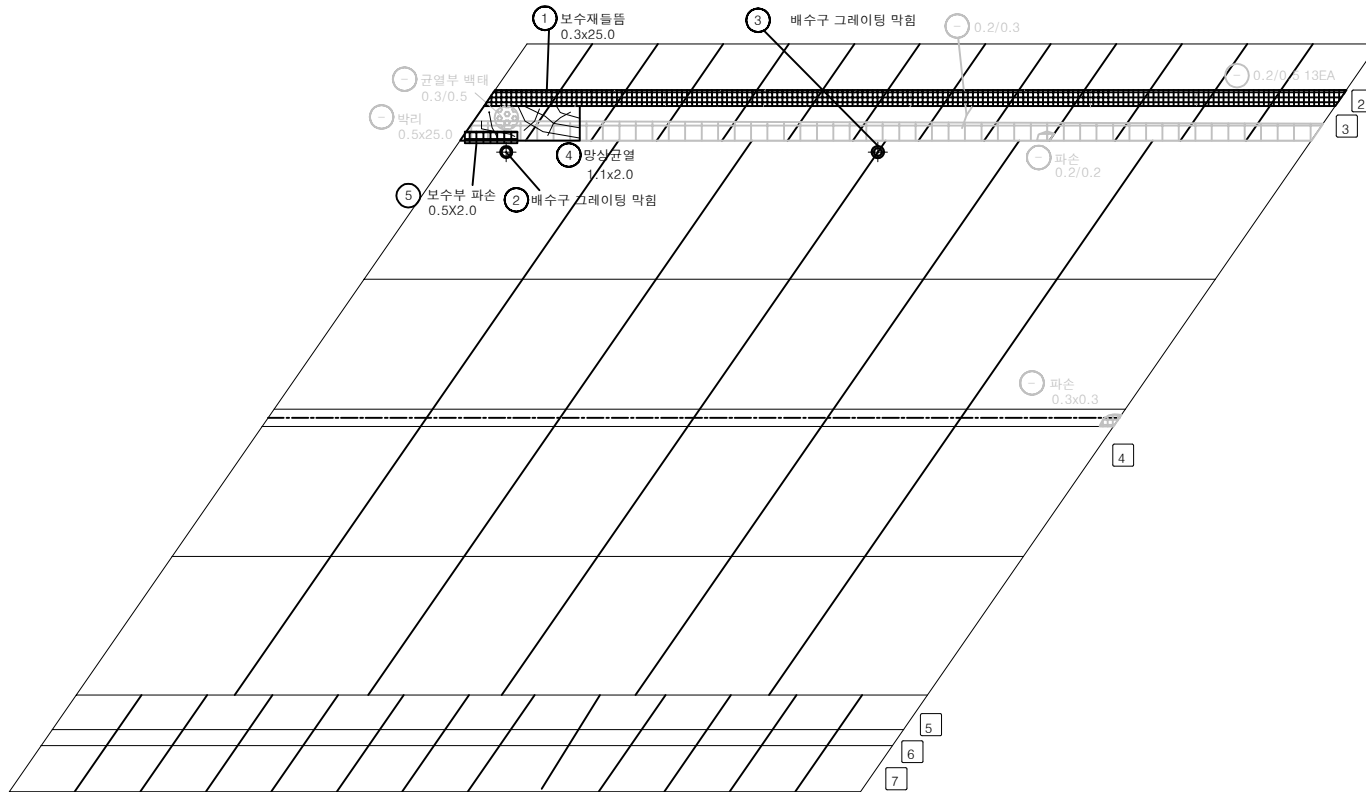
| | | | 봉상2교 바닥판상면 S2 |

| 번호 | 구분 | 부재 | 손상내용 | 손상현황 | | | | | 비고 |
|---|---|---|---|---|---|---|---|---|---|
| 1 | 기존 | 방호벽 | 보수재들뜸 | | 25.0 | 0.3 | 1 | 7.50 | ㎡ |
| 2 | 기존 | 배수시설 | 배수구 그레이팅 막힘 | | | | 1 | 1.00 | EA |
| 3 | 기존 | 배수시설 | 배수구 그레이팅 막힘 | | | | 1 | 1.00 | EA |
| 4 | 기존 | 방호벽 | 망상균열 | 2.0 | 1.1 | 1 | 1 | 2.20 | ㎡ |
| 5 | 23상 | 방호벽 | 보수부 파손 | 0.5 | 2.0 | 1 | 1 | 1.00 | ㎡ |

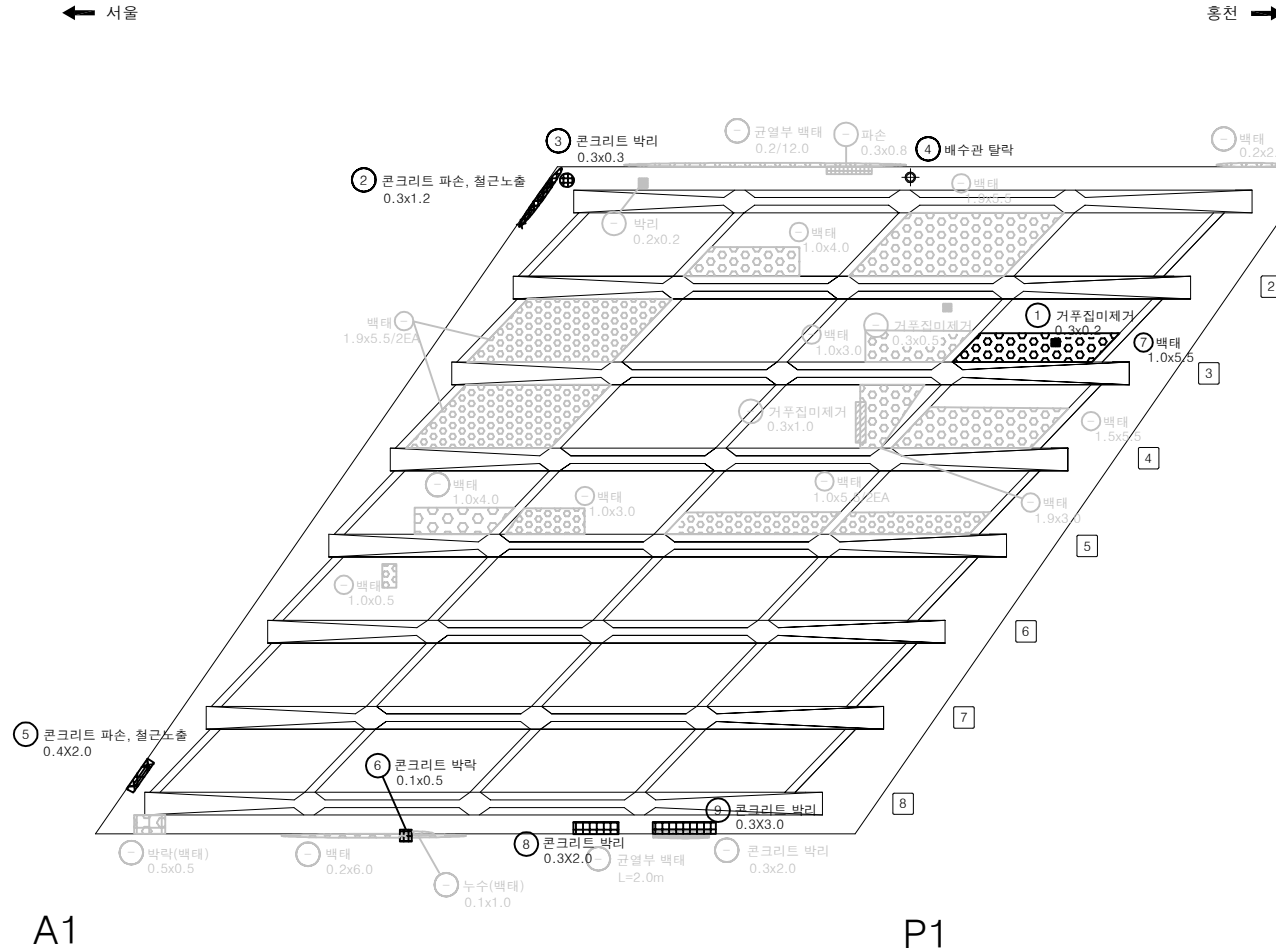
ID : 봉상2교 바닥판 하면 S1

| 번호 | 구분 | 부재 | 손상내용 | 손상현황 | | | | | | 비고 |
|---|---|---|---|---|---|---|---|---|---|---|
| 1 | 기존 | 바닥판 | 거푸집미제거 | | 0.2 | 0.3 | 1 | 0.06 | m <sup>2</sup> | |
| 2 | 기존 | 바닥판 | 파손/철근노출 | | 1.2 | 0.3 | 1 | 0.36 | m <sup>2</sup> | 손상증가 |
| 3 | 기존 | 바닥판 | 박리 | | 0.3 | 0.3 | 1 | 0.09 | m <sup>2</sup> | |
| 4 | 기존 | 배수시설 | 배수관 탈락 | | | | 1 | 1.00 | EA | |
| 5 | 기존 | 바닥판 | 파손/철근노출 | | 0.4 | 2.0 | 1 | 0.80 | m <sup>2</sup> | 손상감소 |
| 6 | 기존 | 바닥판 | 콘크리트 박락 | | 0.5 | 0.1 | 1 | 0.05 | m <sup>2</sup> | 손상증가 |
| 7 | 기존 | 바닥판 | 백태 | | 5.5 | 1.0 | 1 | 5.50 | m <sup>2</sup> | |
| 8 | 23상 | 바닥판 | 콘크리트 박리 | | 0.3 | 2.0 | 1 | 0.60 | m <sup>2</sup> | |
| 9 | 23상 | 바닥판 | 콘크리트 박리 | | 0.3 | 3.0 | 1 | 0.90 | m <sup>2</sup> | |

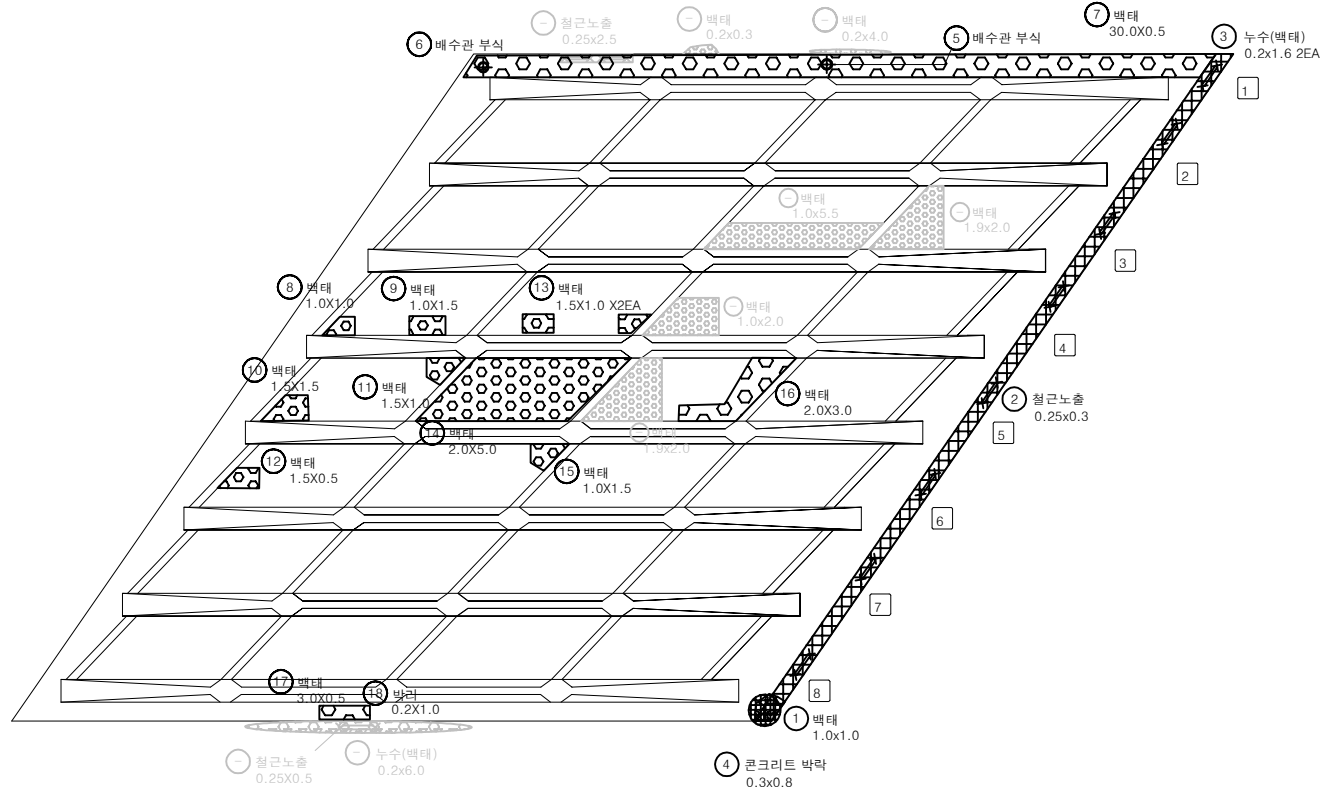
**도면명** 봉상2교 바닥판 하면 S1

| 번호 | 구분 | 부재 | 손상내용 | 손상현황 | | | | | 비고 |
|---|---|---|---|---|---|---|---|---|---|
| 1 | 기존 | 바닥판 | 벽태 | | 1.0 | 1.0 | 1 | 1.00 | ㎡ |
| 2 | 기존 | 바닥판 | 철근노출 | | 0.3 | 0.25 | 1 | 0.08 | ㎡ |
| 3 | 기존 | 바닥판 | 누수/벽태 | | 1.6 | 0.2 | 2 | 0.64 | ㎡ |
| 4 | 기존 | 바닥판 | 박락 | | 0.8 | 0.3 | 1 | 0.24 | ㎡ |
| 5 | 기존 | 배수시설 | 배수관 부식 | | | | 1 | 1.00 | EA |
| 6 | 기존 | 배수시설 | 배수관 부식 | | | | 1 | 1.00 | EA |
| 7 | 23상 | 바닥판 | 벽태 | | 30.0 | 0.5 | 1 | 15.00 | ㎡ |
| 8 | 23상 | 바닥판 | 벽태 | | 1.0 | 1.0 | 1 | 1.00 | ㎡ |
| 9 | 23상 | 바닥판 | 벽태 | | 1.0 | 1.5 | 1 | 1.50 | ㎡ |
| 10 | 23상 | 바닥판 | 벽태 | | 1.5 | 1.5 | 1 | 2.25 | ㎡ |
| 11 | 23상 | 바닥판 | 벽태 | | 1.5 | 1.0 | 1 | 1.50 | ㎡ |
| 12 | 23상 | 바닥판 | 벽태 | | 1.5 | 0.5 | 1 | 0.75 | ㎡ |
| 13 | 23상 | 바닥판 | 벽태 | | 1.5 | 1.0 | 2 | 3.00 | ㎡ |
| 14 | 23상 | 바닥판 | 벽태 | | 2.0 | 5.0 | 1 | 10.00 | ㎡ |
| 15 | 23상 | 바닥판 | 벽태 | | 1.0 | 1.5 | 1 | 1.50 | ㎡ |
| 16 | 23상 | 바닥판 | 벽태 | | 2.0 | 3.0 | 1 | 6.00 | ㎡ |
| 17 | 23상 | 바닥판 | 벽태 | | 3.0 | 0.5 | 1 | 1.50 | ㎡ |
| 18 | 23상 | 바닥판 | 벽리 | | 0.2 | 1.0 | 1 | 0.20 | ㎡ |

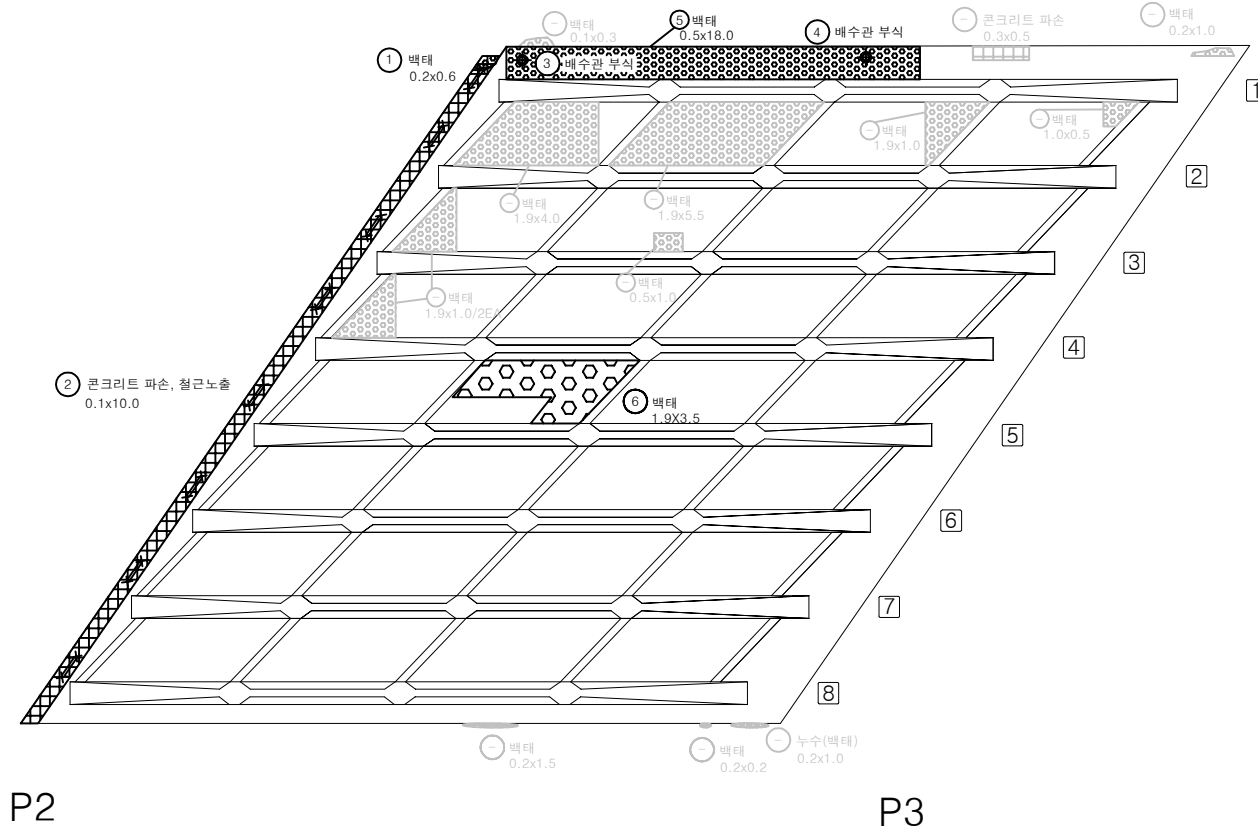
| 도면명 | 봉상2교 바닥판 하면 S2 |

| 번호 | 구분 | 부재 | 손상내용 | 손상현황 | | | | | 비고 |
|---|---|---|---|---|---|---|---|---|---|
| 1 | 기존 | 바닥판 | 벽태 | | 0.6 | 0.2 | 1 | 0.12 | m <sup>2</sup> |
| 2 | 기존 | 바닥판 | 파손/철근노출 | | 10.0 | 0.1 | 1 | 1.00 | m <sup>2</sup> |
| 3 | 기존 | 배수시설 | 배수관 부식 | | | | 1 | 1.00 | EA |
| 4 | 기존 | 배수시설 | 배수관 부식 | | | | 1 | 1.00 | EA |
| 5 | 기존 | 바닥판 | 벽태 | | 18.0 | 0.5 | 1 | 9.00 | m <sup>2</sup> |
| 6 | 23상 | 바닥판 | 벽태 | | 1.9 | 3.5 | 1 | 6.65 | m <sup>2</sup> |

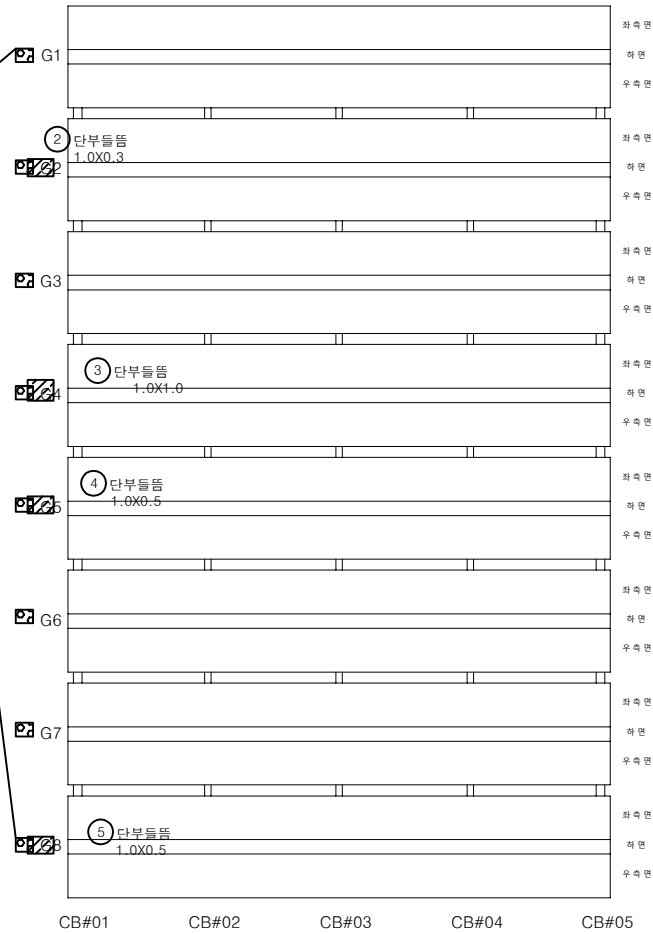
| 도면명 | 봉상2교 거더 S2 |

| 번호 | 구분 | 부재 | 손상내용 | 손상현황 | | | | | | 비고 |
|---|---|---|---|---|---|---|---|---|---|---|
| 1 | 23상 | 거더 | 백태 | | 1.0 | 1.0 | 8 | 8.00 | m <sup>2</sup> | |
| 2 | 23상 | 거더 | 단부돌출 | | 1.0 | 0.3 | 1 | 0.30 | m <sup>2</sup> | |
| 3 | 23상 | 거더 | 단부돌출 | | 1.0 | 1.0 | 1 | 1.00 | m <sup>2</sup> | |
| 4 | 23상 | 거더 | 단부돌출 | | 1.0 | 0.5 | 1 | 0.50 | m <sup>2</sup> | |
| 5 | 23상 | 거더 | 단부돌출 | | 1.0 | 0.5 | 1 | 0.50 | m <sup>2</sup> | |

① 백태  
1.0X1.0 8EA
