# 국도6호선 봉상2교 등 4개소 정밀안전점검용역

## 외관조사망도 ( 청운교 )

의정부국토관리사무소

(주)명성엔지니어링

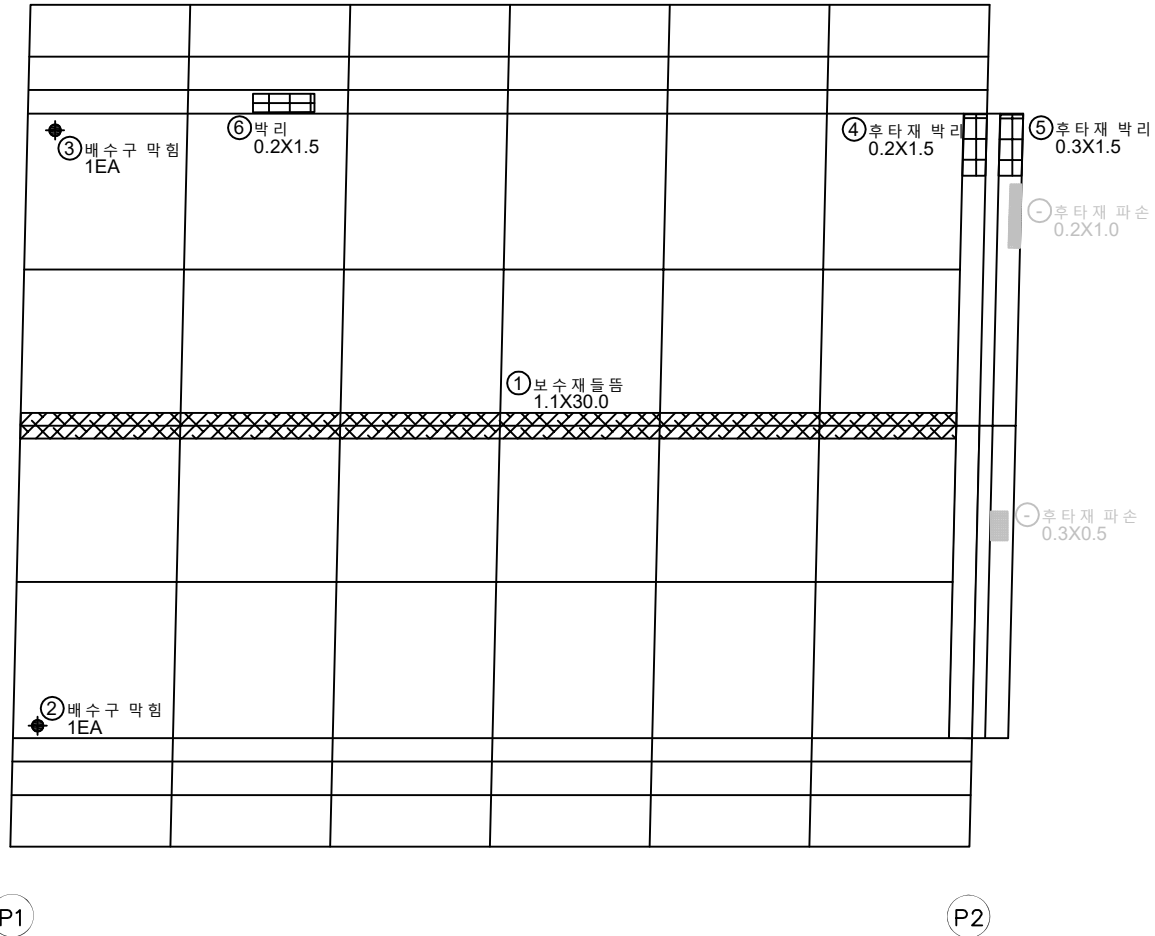
| 도면명 | 청운교 바닥판상면 S1 |

| 번호 | 구분 | 부재 | 손상내용 | 손상현황 | | | | | | 비고 |
|---|---|---|---|---|---|---|---|---|---|---|
| 1 | 기존 | 중분대 | 보수재 들뜸 | | 1.1 | 30.0 | 1 | 33.00 | m² | |
| 2 | 기존 | 배수시설 | 배수구 막힘 | | | | 1 | 1.00 | EA | |
| 3 | 기존 | 배수시설 | 배수구 막힘 | | | | 1 | 1.00 | EA | |
| 4 | 23상 | 신축이음 | 후타재 박리 | 0.2 | 1.5 | 1 | 1 | 0.30 | m² | |
| 5 | 23상 | 신축이음 | 후타재 박리 | 0.3 | 1.5 | 1 | 1 | 0.45 | m² | |
| 6 | 23상 | 방호벽 | 박리 | 0.2 | 1.5 | 1 | 1 | 0.30 | m² | |

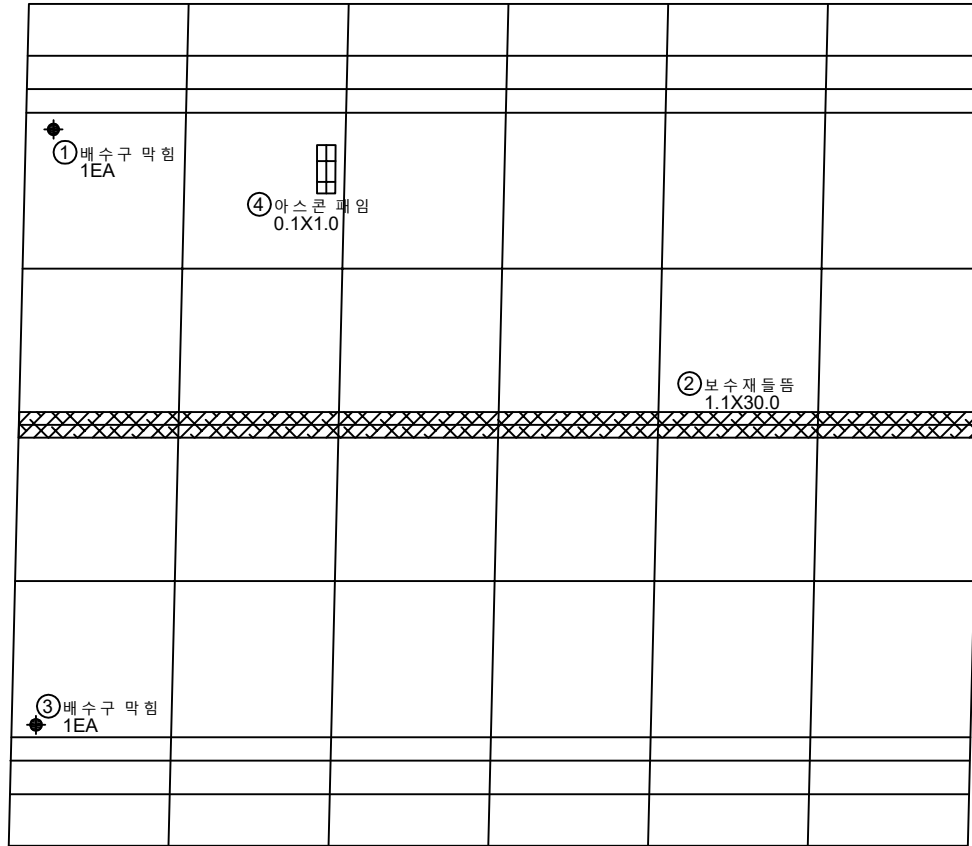
| | 배수, 슬로브 | | 콘크리트 | | 수리재료 | 도면명 | 청운교 바닥판상면 S2 |

| 번호 | 구분 | 부재 | 손상내용 | 손상현황 | | | | | 비고 |
|---|---|---|---|---|---|---|---|---|---|
| 1 | 기존 | 배수시설 | 배수구 막힘 | | | | 1 | 1.00 | EA |
| 2 | 기존 | 중분대 | 보수재 들뜸 | | 1.1 | 30.0 | 1 | 33.00 | m² |
| 3 | 기존 | 배수시설 | 배수구 막힘 | | | | 1 | 1.00 | EA |
| 4 | 23상 | 교면포장 | 아스콘 패임 | | 0.1 | 1.0 | 1 | 0.10 | m² |

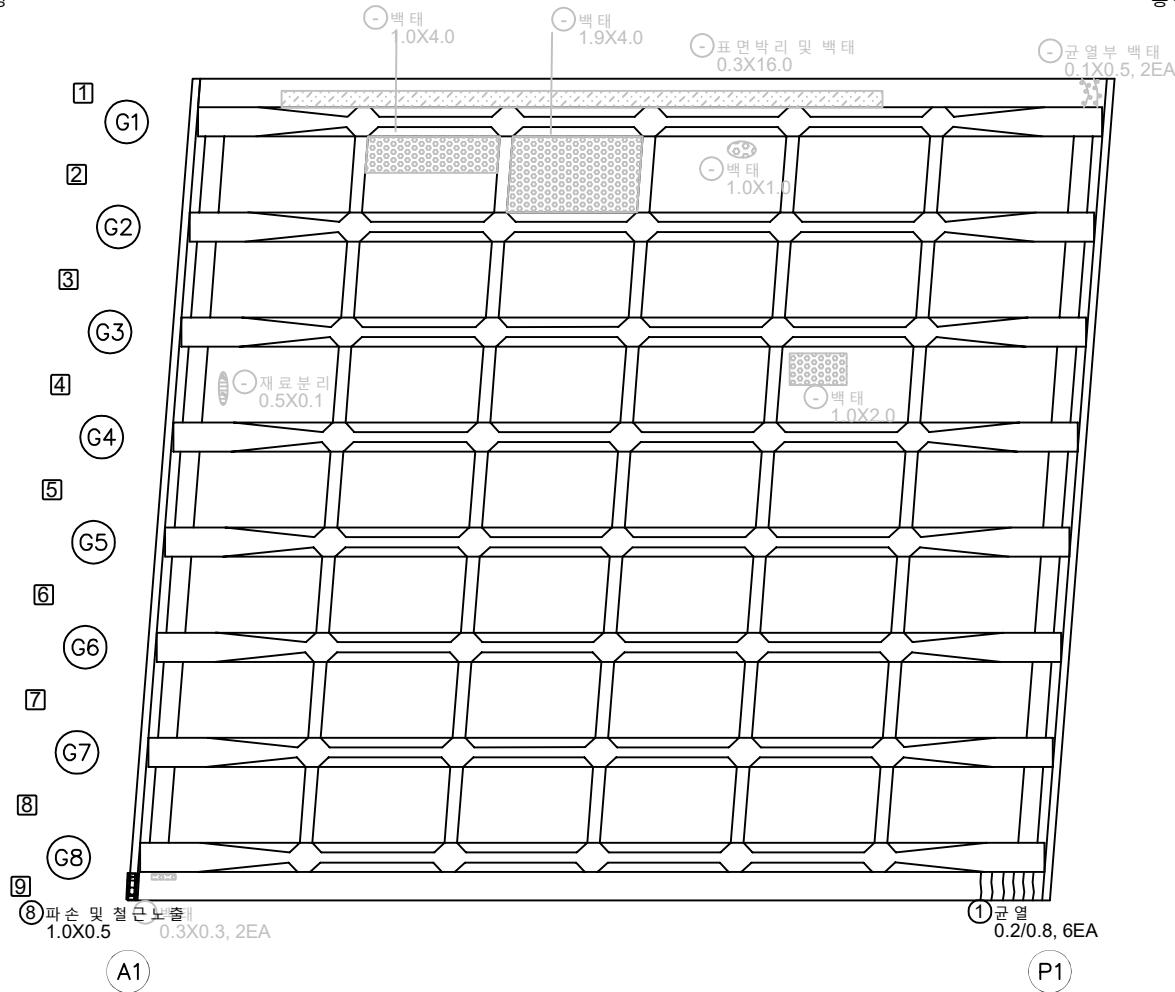
| 도면명 | 청운교 바닥판하면 S1 |

| 번호 | 구분 | 부재 | 손상내용 | 손상현황 | | | | | | 비고 |
|---|---|---|---|---|---|---|---|---|---|---|
| 1 | 기준 | 바닥판 | 균열(0.3mm미만) | 0.2 | 0.8 | | 6 | 4.80 | m | |
| 2 | 23성 | 바닥판 | 파손 및 철근노출 | | 1.0 | 0.5 | 1 | 0.50 | m² | |

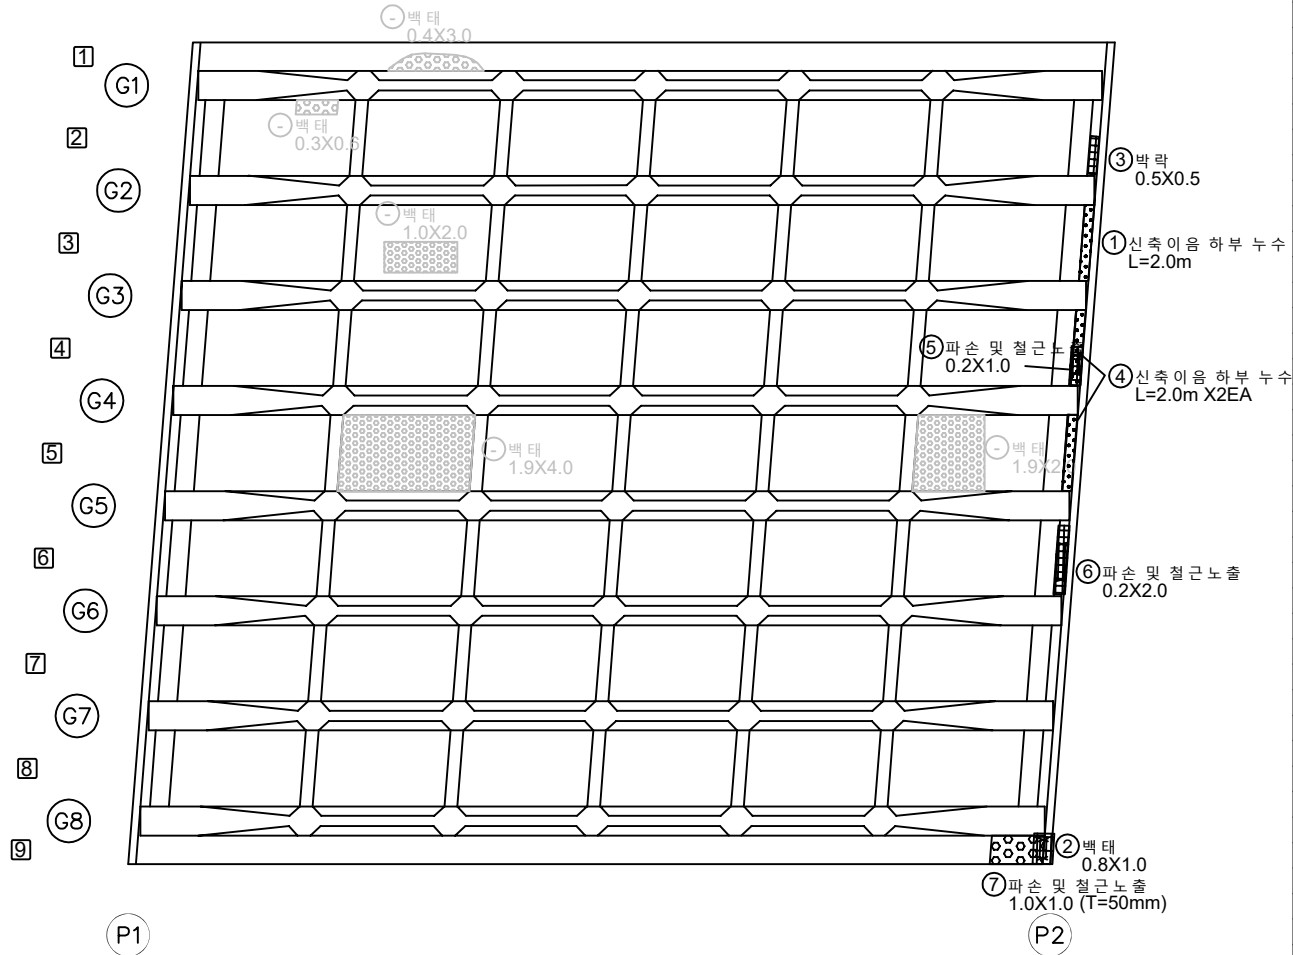
| 도면명 | 청운교 바닥판하면 S2 |

| 번호 | 구분 | 부재 | 손상내용 | 손상현황 | | | | | 비고 |
|---|---|---|---|---|---|---|---|---|---|
| 1 | 기존 | 신축이음 | 신축이음 하부 누수 | | 2.0 | | 1 | 2.00 | m |
| 2 | 기존 | 바닥판 | 백태 | | 0.8 | 1.0 | 1 | 0.80 | m² |
| 3 | 23상 | 바닥판 | 박락 | | 0.5 | 0.5 | 1 | 0.25 | m² |
| 4 | 23상 | 신축이음 | 신축이음 하부 누수 | | 2.0 | | 2 | 4.00 | m |
| 5 | 23상 | 바닥판 | 파손 및 철근노출 | | 0.2 | 1.0 | 1 | 0.20 | m² |
| 6 | 23상 | 바닥판 | 파손 및 철근노출 | | 0.2 | 2.0 | 1 | 0.40 | m² |
| 7 | 23상 | 바닥판 | 파손 및 철근노출 | | 1.0 | 1.0 | 1 | 1.00 | m² |

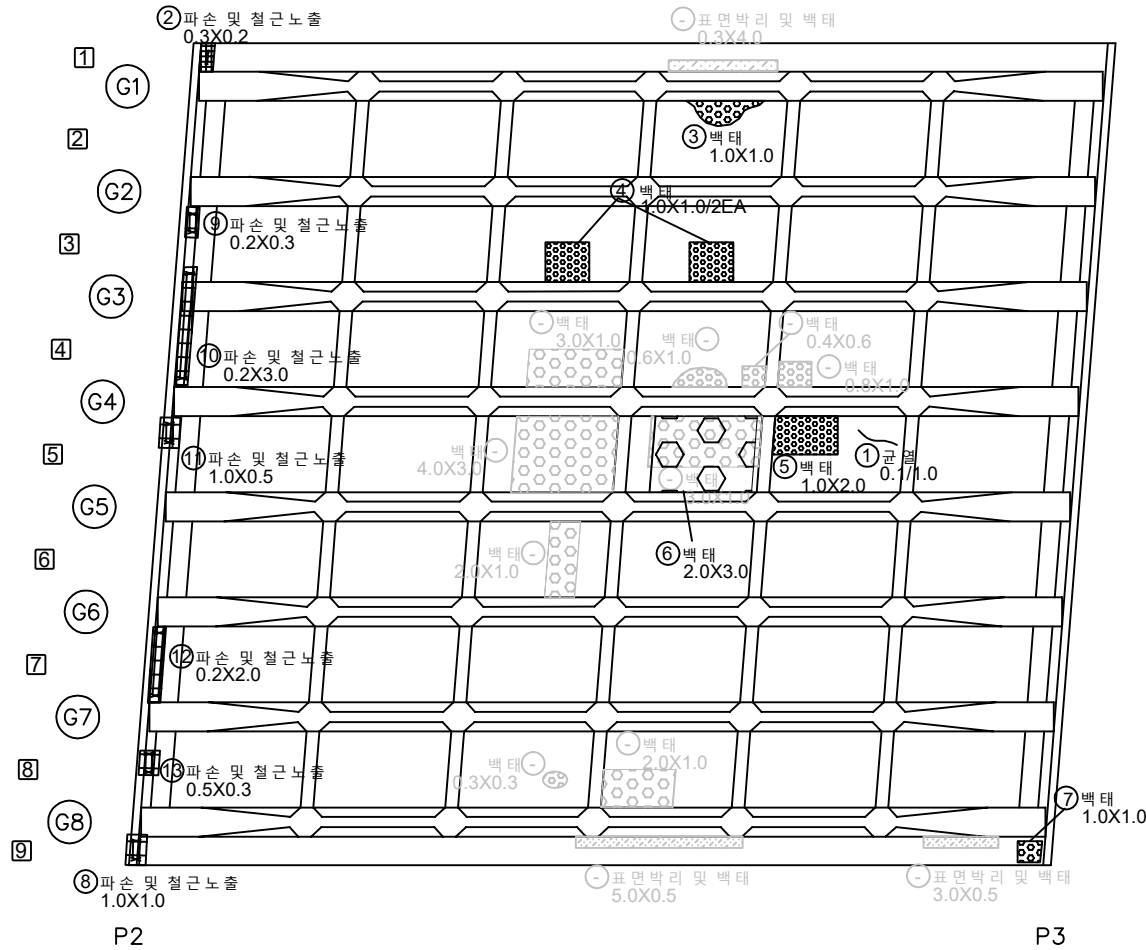
| 도면명 | 청운교 바닥판하면 S3 |

| 번호 | 구분 | 부재 | 손상내용 | 손상현황 | | | | | | 비고 |
|---|---|---|---|---|---|---|---|---|---|---|
| 1 | 기존 | 바닥판 | 균열(0.3mm미만) | 0.1 | 1.0 | | 1 | 1.00 | m | |
| 2 | 기존 | 바닥판 | 파손 및 철근노출 | | 0.3 | 0.2 | 1 | 0.06 | m² | |
| 3 | 기존 | 바닥판 | 백태 | | 1.0 | 1.0 | 1 | 1.00 | m² | |
| 4 | 기존 | 바닥판 | 백태 | | 1.0 | 1.0 | 2 | 2.00 | m² | |
| 5 | 기존 | 바닥판 | 백태 | | 1.0 | 2.0 | 1 | 2.00 | m² | |
| 6 | 23상 | 바닥판 | 백태 | | 2.0 | 3.0 | 1 | 6.00 | m² | |
| 7 | 23상 | 바닥판 | 백태 | | 1.0 | 1.0 | 1 | 1.00 | m² | |
| 8 | 23상 | 바닥판 | 파손 및 철근노출 | | 1.0 | 1.0 | 1 | 1.00 | m² | |
| 9 | 23상 | 바닥판 | 파손 및 철근노출 | | 0.2 | 0.3 | 1 | 0.06 | m² | |
| 10 | 23상 | 바닥판 | 파손 및 철근노출 | | 0.2 | 3.0 | 1 | 0.60 | m² | |
| 11 | 23상 | 바닥판 | 파손 및 철근노출 | | 1.0 | 0.5 | 1 | 0.50 | m² | |
| 12 | 23상 | 바닥판 | 파손 및 철근노출 | | 0.2 | 2.0 | 1 | 0.40 | m² | |
| 13 | 23상 | 바닥판 | 파손 및 철근노출 | | 0.5 | 0.3 | 1 | 0.15 | m² | |

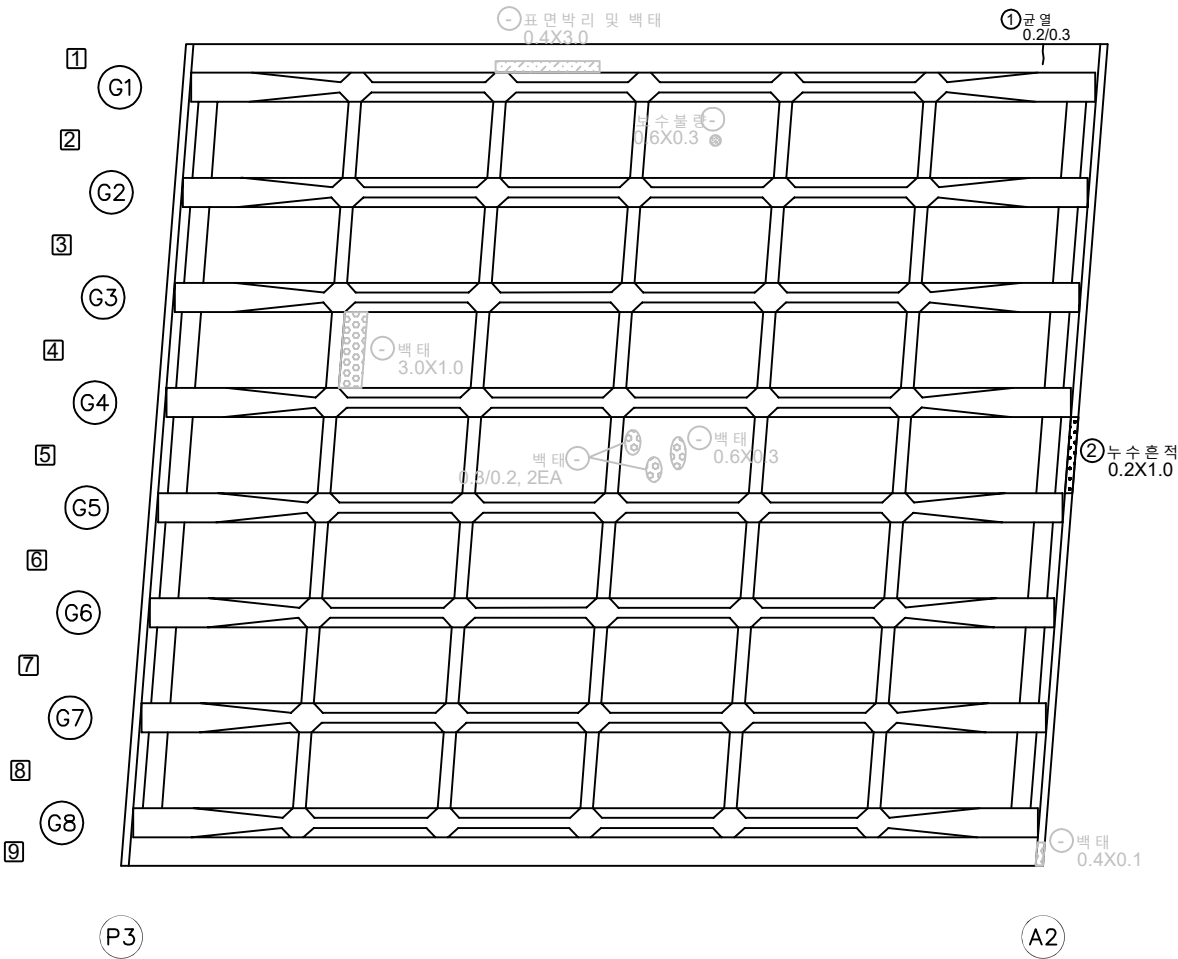
| 도면명 | 청운교 바닥판하면 S4 |

| 번호 | 구분 | 부재 | 손상내용 | 손상현황 | | | | | | 비고 |
|---|---|---|---|---|---|---|---|---|---|---|
| 1 | 기존 | 바닥판 | 균열(0.3mm미만) | 0.2 | 0.3 | | 1 | 0.30 | m | |
| 2 | 기존 | 바닥판 | 누수흔적 | | 0.2 | 1.0 | 1 | 0.20 | m <sup>2</sup> | |

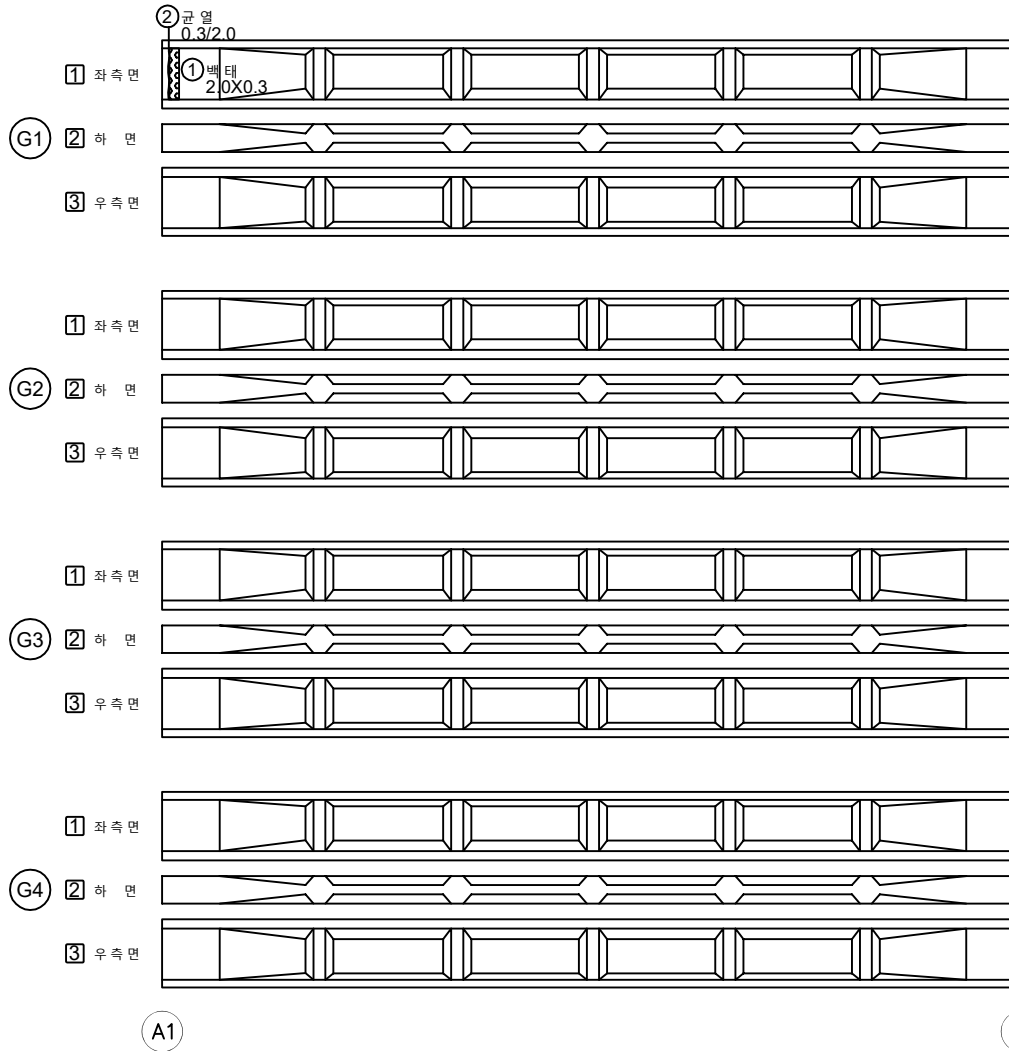
ID : 청운교 거더 S1(G1~G4)

| 번호 | 구분 | 부재 | 손상내용 | 손상현황 | | | | | 비고 |
|---|---|---|---|---|---|---|---|---|---|
| 1 | 기존 | 거더 | 백태 | | 2.0 | 0.3 | 1 | 0.60 | m² |
| 2 | 기존 | 거더 | 균열(0.3mm이상) | 0.3 | 2.0 | | 1 | 2.00 | m |

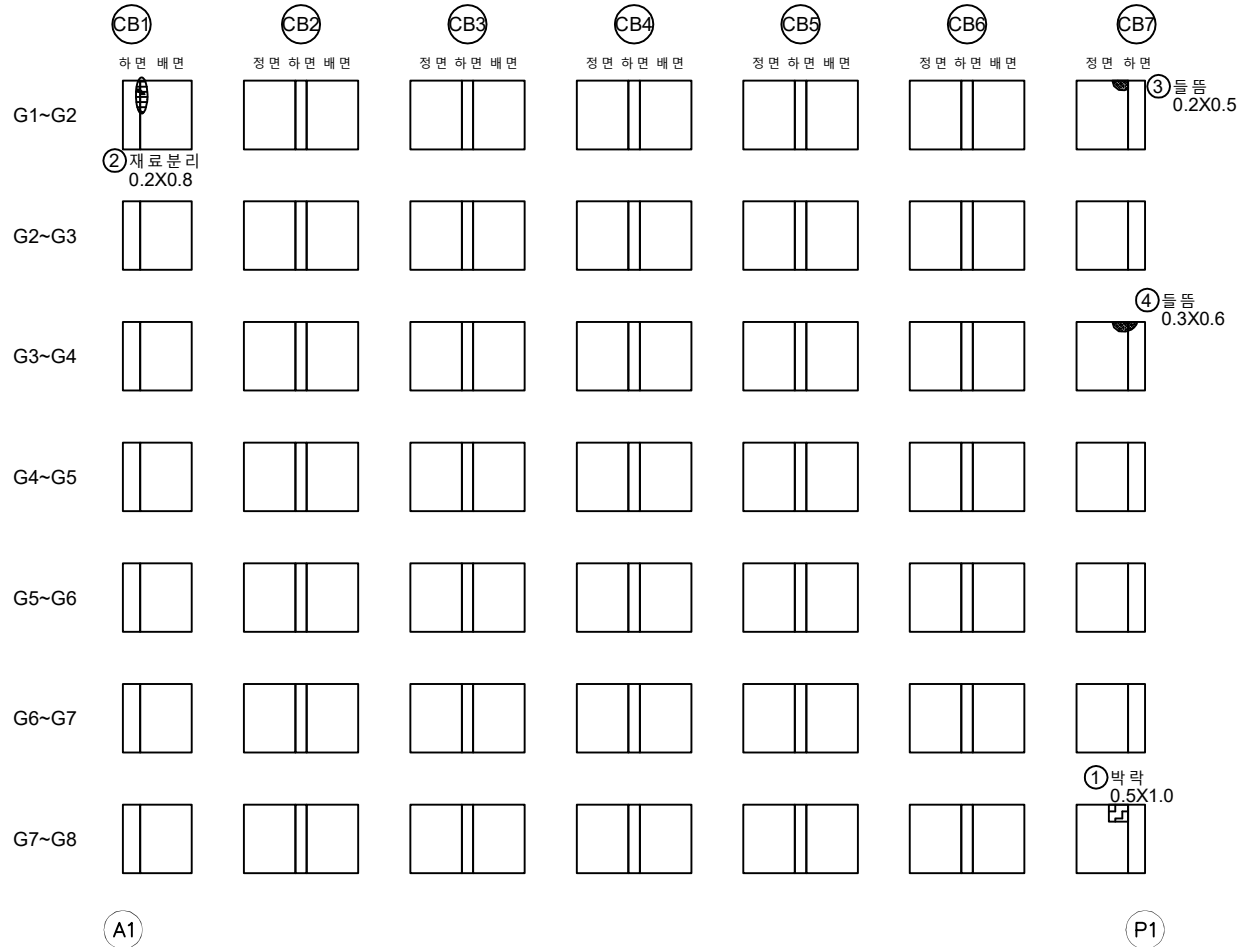
| 번호 | 구분 | 부재 | 손상내용 | 손상현황 | | | | | | 비고 |
|---|---|---|---|---|---|---|---|---|---|---|
| 1 | 기존 | 가로보 | 박락 | | 0.5 | 1.0 | 1 | 0.50 | m² | 손상증가 |

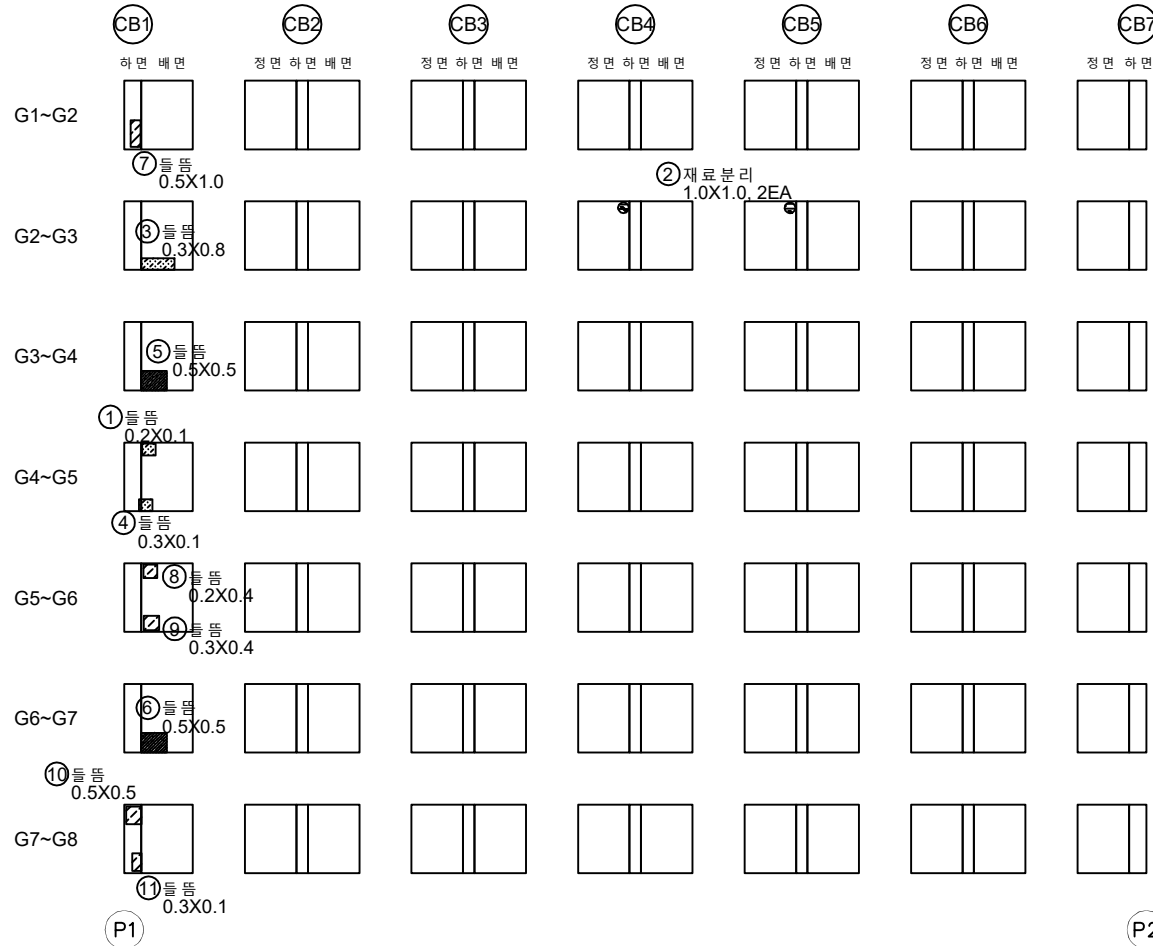
| 번호 | 구분 | 부재 | 손상내용 | 손상현황 | | | | | | 비고 |
|---|---|---|---|---|---|---|---|---|---|---|
| 4 | 기존 | 가로보 | 들뜸 | | 0.3 | 0.4 | 1 | 0.12 | m² | 손상감소 |

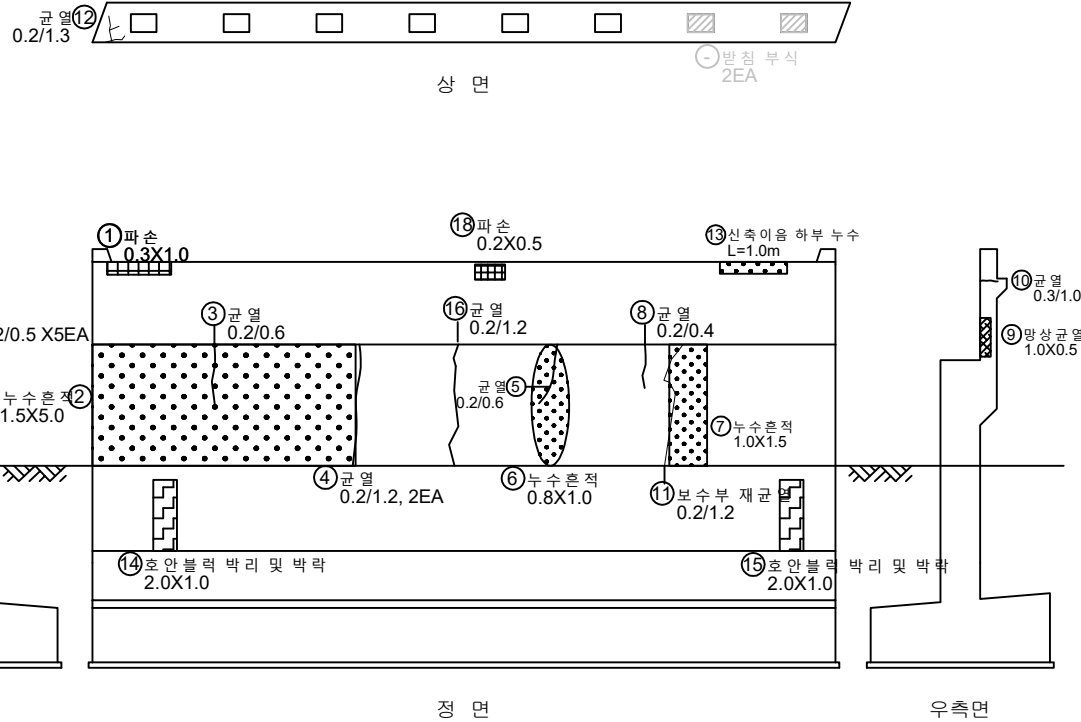
| 번호 | 구분 | 부재 | 손상내용 | 손상현황 | | | | | | 비고 |
|---|---|---|---|---|---|---|---|---|---|---|
| 2 | 기존 | 교대 | 누수흔적 | | 1.5 | 5.0 | 1 | 7.50 | m² | |
| 3 | 기존 | 교대 | 균열(0.3mm미만) | 0.2 | 0.6 | | 1 | 0.60 | m | |
| 4 | 기존 | 교대 | 균열(0.3mm미만) | 0.2 | 1.2 | | 2 | 2.40 | m | |
| 5 | 기존 | 교대 | 균열(0.3mm미만) | 0.2 | 0.6 | | 1 | 0.60 | m | |
| 6 | 기존 | 교대 | 누수흔적 | | 0.8 | 1.0 | 1 | 0.80 | m² | |
| 7 | 기존 | 교대 | 누수흔적 | | 1.0 | 1.5 | 1 | 1.50 | m² | |
| 8 | 기존 | 교대 | 균열(0.3mm미만) | 0.2 | 0.4 | | 1 | 0.40 | m | |
| 9 | 기존 | 교대 | 망상균열 | | 1.0 | 0.5 | 1 | 0.50 | m² | |
| 10 | 기존 | 교대 | 균열(0.3mm이상) | 0.3 | 1.0 | | 1 | 1.00 | m | |
| 11 | 기존 | 교대 | 보수부 재균열(0.3mm미만) | 0.2 | 1.2 | | 1 | 1.20 | m | |
| 12 | 기존 | 교대 | 균열(0.3mm미만) | 0.2 | 1.3 | | 1 | 1.30 | m | |
| 13 | 기존 | 신축이음 | 신축이음 하부 누수 | | 1.0 | | 1 | 1.00 | m | |
| 16 | 기존 | 교대 | 균열(0.3mm미만) | 0.2 | 1.2 | | 1 | 1.20 | m | |
| 17 | 23상 | 교대 | 균열(0.3mm미만) | 0.2 | 0.5 | | 5 | 2.50 | m | |

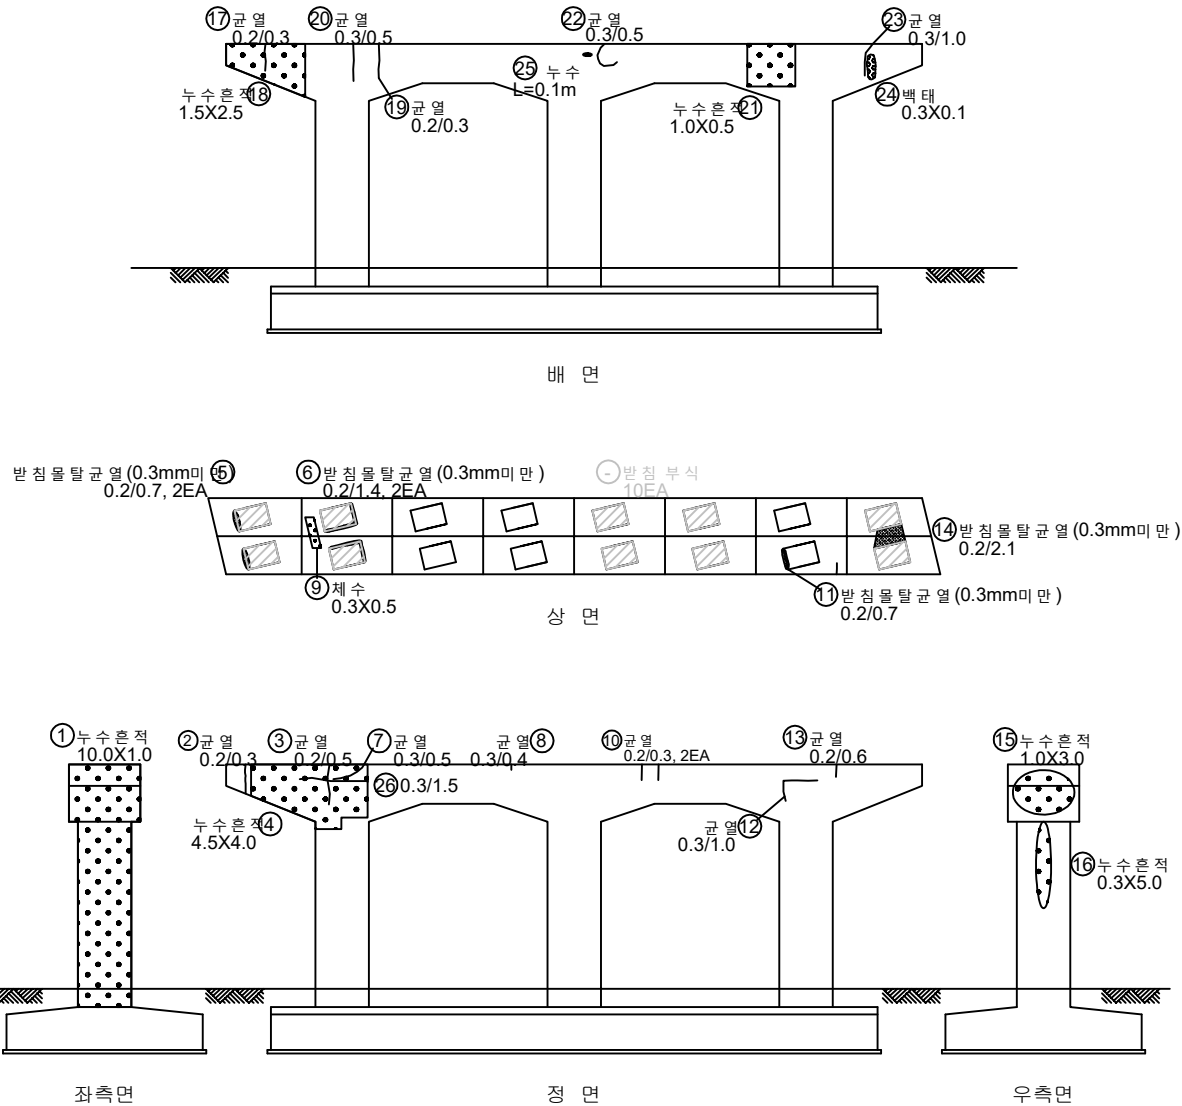
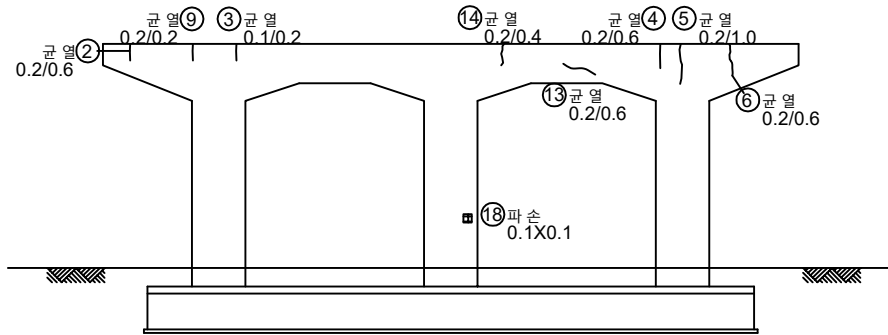
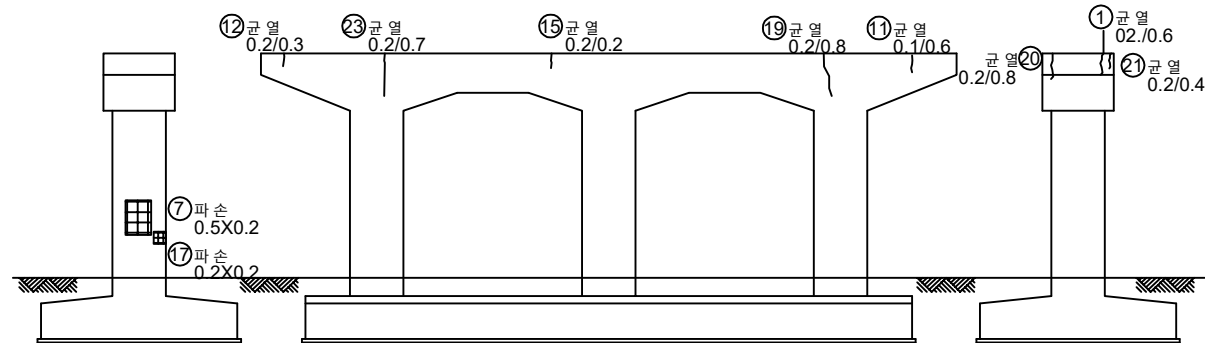
| 도면명 | 청운교 교각 P1 |

| 번호 | 구분 | 부재 | 손상내용 | 손상현황 | | | | | | 비고 |
|---|---|---|---|---|---|---|---|---|---|---|
| 1 | 기존 | 교각 | 균열(0.3mm미만) | 0.2 | 0.6 | | 1 | 0.60 | m | |
| 2 | 기존 | 교각 | 균열(0.3mm미만) | 0.2 | 0.6 | | 1 | 0.60 | m | |
| 3 | 기존 | 교각 | 균열(0.3mm미만) | 0.1 | 0.2 | | 1 | 0.20 | m | |
| 4 | 기존 | 교각 | 균열(0.3mm미만) | 0.2 | 0.6 | | 1 | 0.60 | m | |
| 5 | 기존 | 교각 | 균열(0.3mm미만) | 0.2 | 1.0 | | 1 | 1.00 | m | |
| 6 | 기존 | 교각 | 균열(0.3mm미만) | 0.2 | 0.6 | | 1 | 0.60 | m | |
| 8 | 기존 | 교량받침 | 받침물탈균열(0.3mm미만) | 0.1 | 0.3 | | 2 | 0.60 | m | |
| 9 | 기존 | 교각 | 균열(0.3mm미만) | 0.2 | 0.2 | | 1 | 0.20 | m | |
| 10 | 기존 | 교량받침 | 받침물탈균열(0.3mm미만) | 0.2 | 0.2 | | 2 | 0.40 | m | |
| 11 | 기존 | 교각 | 균열(0.3mm미만) | 0.1 | 0.6 | | 1 | 0.60 | m | |
| 12 | 기존 | 교각 | 균열(0.3mm미만) | 0.2 | 0.3 | | 1 | 0.30 | m | |
| 13 | 기존 | 교각 | 균열(0.3mm미만) | 0.2 | 0.6 | | 1 | 0.60 | m | |
| 14 | 기존 | 교각 | 균열(0.3mm미만) | 0.2 | 0.4 | | 1 | 0.40 | m | |
| 15 | 기존 | 교각 | 균열(0.3mm미만) | 0.2 | 0.2 | | 1 | 0.20 | m | |
| 16 | 기존 | 교각 | 균열(0.3mm미만) | 0.2 | 0.8 | | 1 | 0.80 | m | |
| 19 | 기존 | 교각 | 균열(0.3mm미만) | 0.2 | 0.8 | | 1 | 0.80 | m | |
| 20 | 기존 | 교각 | 균열(0.3mm미만) | 0.2 | 0.8 | | 1 | 0.80 | m | |
| 21 | 기존 | 교각 | 균열(0.3mm미만) | 0.2 | 0.4 | | 1 | 0.40 | m | |
| 22 | 기존 | 교각 | 균열(0.3mm미만) | 0.2 | 0.7 | | 1 | 0.70 | m | |
| 23 | 23상 | 교량받침 | 받침물탈균열(0.3mm미만) | 0.1 | 0.1 | | 1 | 0.10 | m | |

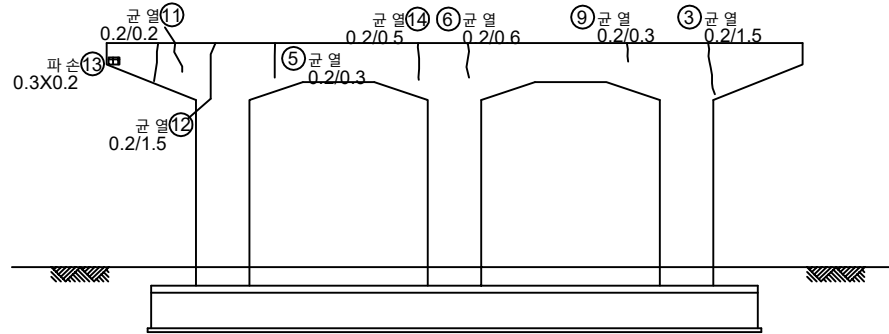
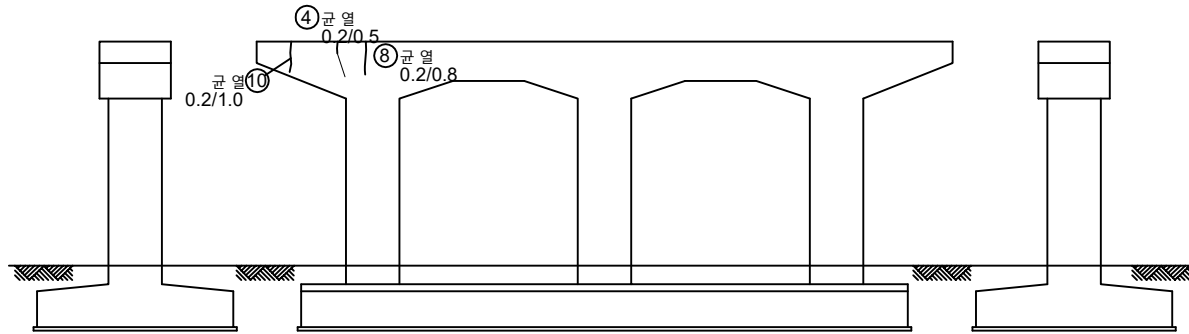
| 번호 | 구분 | 부재 | 손상내용 | 손상현황 | | | | | 비고 |
|---|---|---|---|---|---|---|---|---|---|
| 1 | 기초 | 교량받침 | 받침물탈균열(0.3mm미만) | 0.1 | 0.3 | | 3 | 0.90 | m |
| 2 | 기초 | 교각 | 보수부 재균열(0.3mm미만) | 0.2 | 0.3 | | 3 | 0.90 | m |
| 3 | 기초 | 교각 | 균열(0.3mm미만) | 0.2 | 1.5 | | 1 | 1.50 | m |
| 4 | 기초 | 교각 | 균열(0.3mm미만) | 0.2 | 0.5 | | 1 | 0.50 | m |
| 5 | 기초 | 교각 | 균열(0.3mm미만) | 0.2 | 0.3 | | 1 | 0.30 | m |
| 6 | 기초 | 교각 | 균열(0.3mm미만) | 0.2 | 0.6 | | 1 | 0.60 | m |
| 7 | 기초 | 교량받침 | 받침물탈균열(0.3mm미만) | 0.2 | 0.2 | | 4 | 0.80 | m |
| 8 | 기초 | 교각 | 균열(0.3mm미만) | 0.2 | 0.8 | | 1 | 0.80 | m |
| 9 | 기초 | 교각 | 균열(0.3mm미만) | 0.2 | 0.3 | | 1 | 0.30 | m |
| 10 | 기초 | 교각 | 균열(0.3mm미만) | 0.2 | 1.0 | | 1 | 1.00 | m |
| 11 | 기초 | 교각 | 균열(0.3mm미만) | 0.2 | 0.2 | | 1 | 0.20 | m |
| 12 | 기초 | 교각 | 균열(0.3mm미만) | 0.2 | 1.5 | | 1 | 1.50 | m |
| 14 | 기초 | 교각 | 균열(0.3mm미만) | 0.2 | 0.5 | | 1 | 0.50 | m |

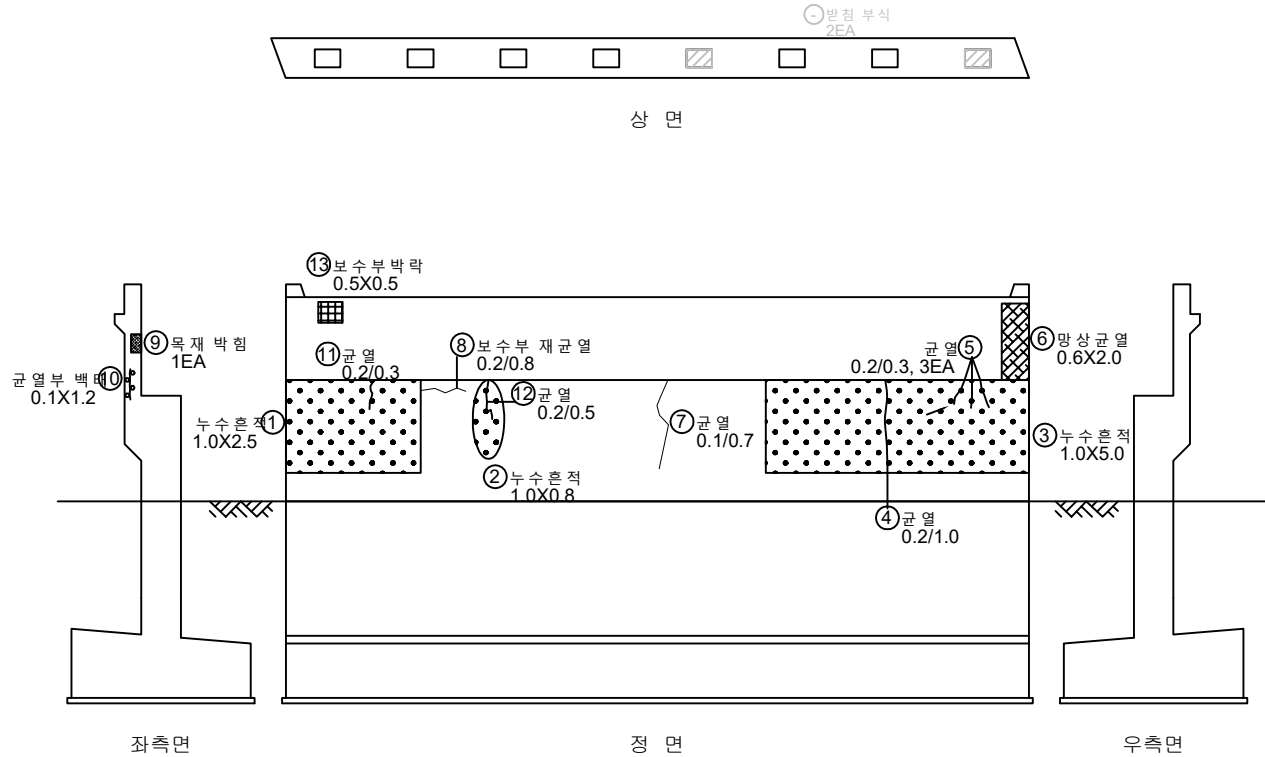
| 번호 | 구분 | 부재 | 손상내용 | 손상현황 | | | | | | 비고 |
|---|---|---|---|---|---|---|---|---|---|---|
| 1 | 기존 | 교대 | 누수흔적 | | 1.0 | 2.5 | 1 | 2.50 | m² | |
| 2 | 기존 | 교대 | 누수흔적 | | 1.0 | 0.8 | 1 | 0.80 | m² | |
| 3 | 기존 | 교대 | 누수흔적 | | 1.0 | 5.0 | 1 | 5.00 | m² | |
| 4 | 기존 | 교대 | 균열(0.3mm이만) | 0.2 | 1.0 | | 1 | 1.00 | m | |
| 5 | 기존 | 교대 | 균열(0.3mm이만) | 0.2 | 0.3 | | 3 | 0.90 | m | |
| 6 | 기존 | 교대 | 망상균열 | | 0.6 | 2.0 | 1 | 1.20 | m² | |
| 7 | 기존 | 교대 | 균열(0.3mm이만) | 0.1 | 0.7 | | 1 | 0.70 | m | |
| 8 | 기존 | 교대 | 보수부 채균열(0.3mm이만) | 0.2 | 0.8 | | 1 | 0.80 | m | |
| 10 | 기존 | 교대 | 균열부백태 | | 0.1 | 1.2 | 1 | 0.12 | m² | |
| 11 | 기존 | 교대 | 균열(0.3mm이만) | 0.2 | 0.3 | | 1 | 0.30 | m | |
| 12 | 기존 | 교대 | 균열(0.3mm이만) | 0.2 | 0.5 | | 1 | 0.50 | m | |
