## 1. 봉상교

## 손상현황 사진

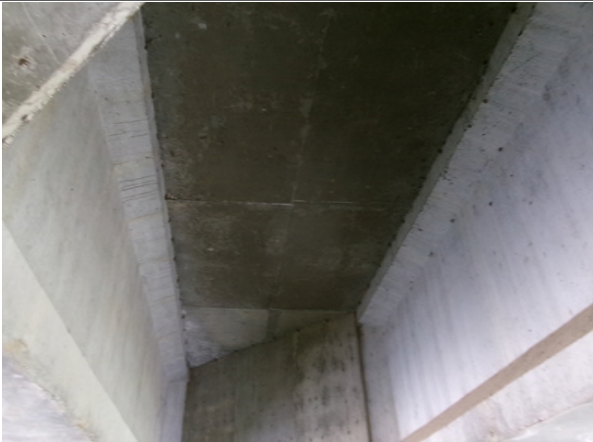
| 손상현황 | • S1 박락(0.1×0.5) | 손상현황 | • S1 거푸집미제거(0.2×0.3) |
| 원 인 | • 장기공용에 의한 열화 | 원 인 | • 시공미흡 |

| 조치방안 | • 주의관찰 후 단면보수 | 조치방안 | • 정비 |

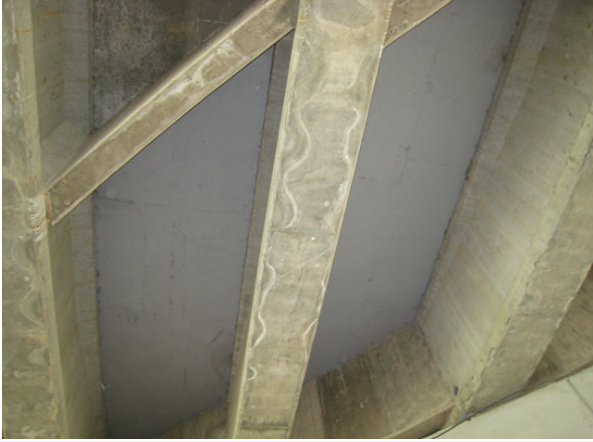
| 손상현황 | • S1 백태 보수 현황 | 손상현황 | • S1 파손 및 철근노출(0.2×2.0) |
| 원 인 | • | 원 인 | • 시공시 다짐미흡, 마감미흡, 외부 충격 |

| 조치방안 | • 보수 상태 양호 | 조치방안 | • 단면보수(방청) |

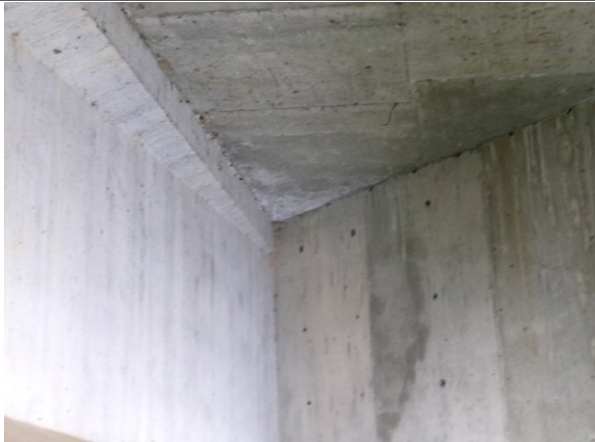
| 손상현황 | • S2 백태(1.0×1.0) | 손상현황 | • S2 백태(2.0×3.0) |
| 원 인 | • 장기공용에 의한 열화, 습기흡착 | 원 인 | • 장기공용에 의한 열화, 습기흡착 |

| 조치방안 | • 표면처리 | 조치방안 | • 표면처리 |

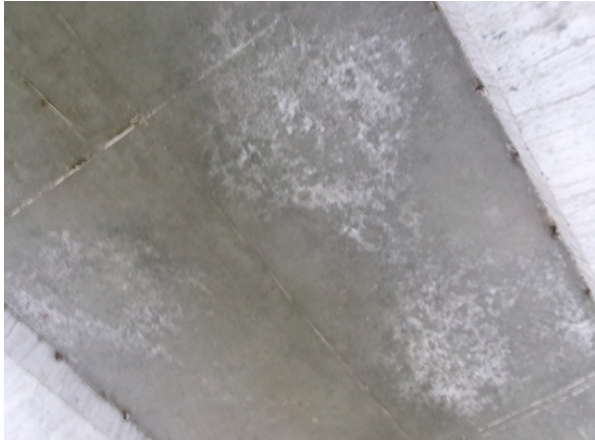
| 손상현황 | • S2 백태(2.0×5.0) | 손상현황 | • S2 철근노출(0.25×2.5) |
| 원 인 | • 장기공용에 의한 열화, 습기흡착 | 원 인 | • 시공시 다짐미흡, 마감미흡, 외부 충격 |

| 조치방안 | • 표면처리 | 조치방안 | • 단면보수(방청) |

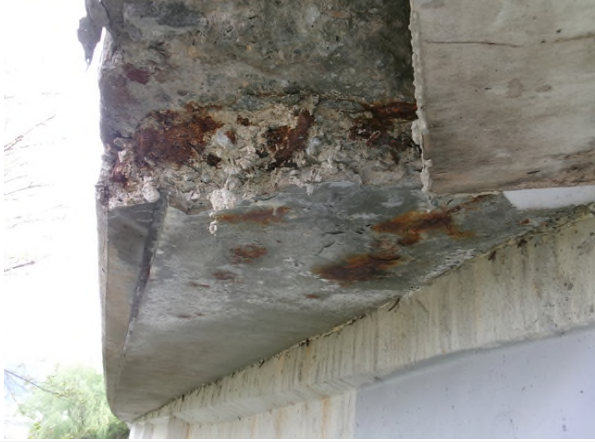
| 손상현황 | • S2 박락(1.0×1.0) | 손상현황 | • S2 박리(0.3×3.0) |
| 원 인 | • 다짐미흡, 마감미흡, 장기공용 | 원 인 | • 다짐미흡, 마감미흡, 장기공용 |

| 조치방안 | • 주의관찰 후 단면보수 | 조치방안 | • 주의관찰 후 단면보수 |

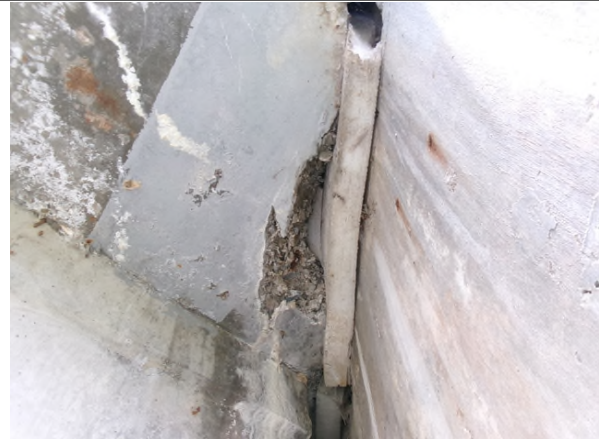
| 손상현황 | • S4 박락 및 철근노출(0.3×1.0) | 손상현황 | • S4 파손(0.1×0.3) |
| 원 인 | • 시공시 다짐미흡, 마감미흡, 외부 충격 | 원 인 | • 시공시 다짐미흡, 마감미흡, 외부 충격 |

| 조치방안 | • 단면보수(방청) | 조치방안 | • 주의관찰 후 단면보수 |

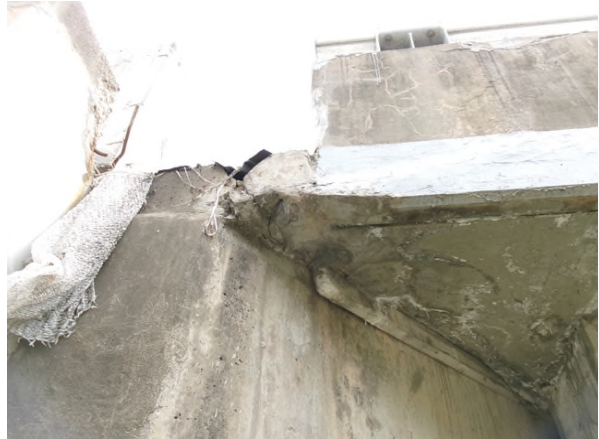
| 손상현황 | • S4 백태(0.5×0.5) | 손상현황 | • S4 파손(0.2×0.6) |
| 원 인 | • 장기공용에 의한 열화, 습기흡착 | 원 인 | • 시공시 다짐미흡, 마감미흡, 외부 충격 |

| 조치방안 | • 표면처리 | 조치방안 | • 주의관찰 후 단면보수 |

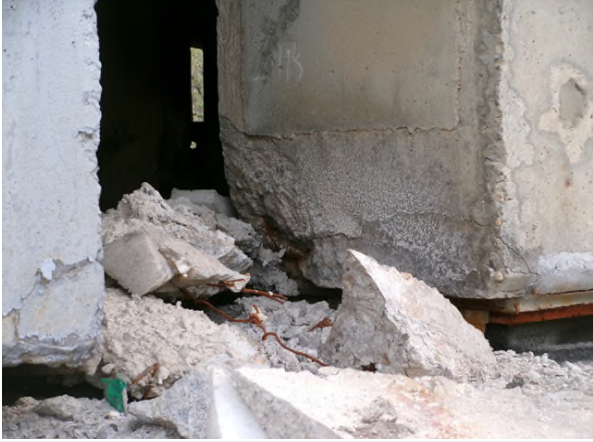
| 손상현황 | • S2 G1 박락 및 철근노출(1.0×0.5) | 손상현황 | • S2 G4 백태(0.2×1.0) |
| 원 인 | • 시공시 다짐미흡, 마감미흡, 외부 충격 | 원 인 | • 장기공용, 습기흡착, 우수유입 |

| 조치방안 | • 단면보수(방청) | 조치방안 | • 표면처리 |

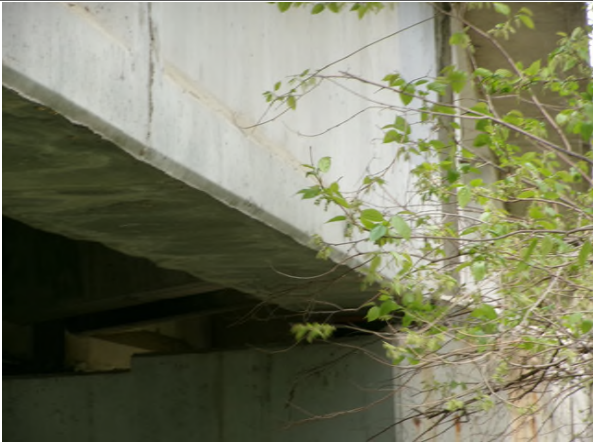
| 손상현황 | • S2 G8 파손(0.2×0.2×2EA) | 손상현황 | • S2 G4 단부 들뜸(1.0×0.5) |
| 원 인 | • 시공시 다짐미흡, 마감미흡, 외부 충격 | 원 인 | • 시공시 다짐미흡, 마감미흡 |

| 조치방안 | • 단면보수 | 조치방안 | • 단면보수 |

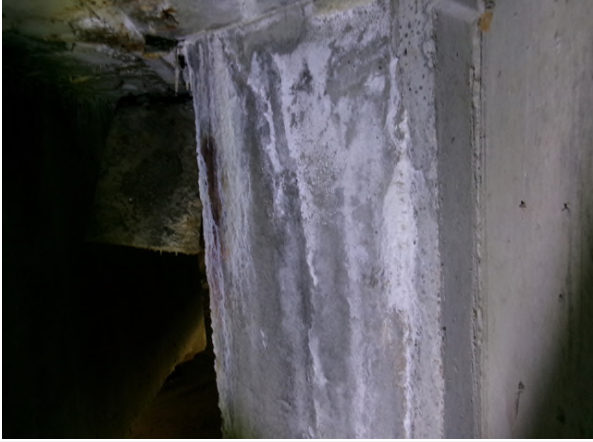
| 손상현황 | • S3 G4 백태(1.0×1.0×8EA) | 손상현황 | • S3 G4 단부 들뜸(1.0×1.0) |
| 원 인 | • 장기공용, 습기흡착, 우수유입 | 원 인 | • 시공시 다짐미흡, 마감미흡 |

| 조치방안 | • 표면처리 | 조치방안 | • 단면보수 |

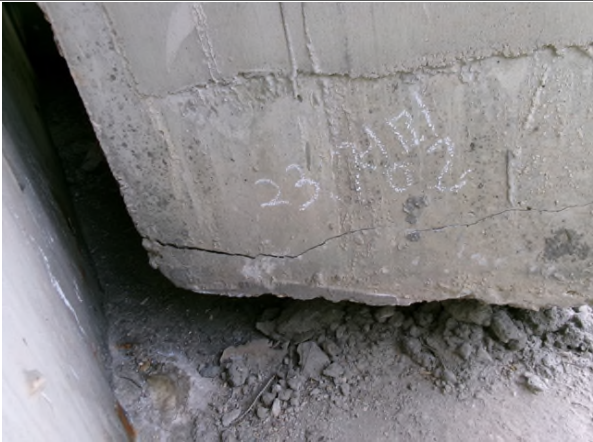
| 손상현황 | • S4 G8 파손(0.2×1.0) | 손상현황 | • S4 G8 백태(0.2×1.0) |
| 원 인 | • 시공시 다짐미흡, 마감미흡, 외부 충격 | 원 인 | • 장기공용, 습기흡착, 우수유입 |

| 조치방안 | • 단면보수 | 조치방안 | • 표면처리 |

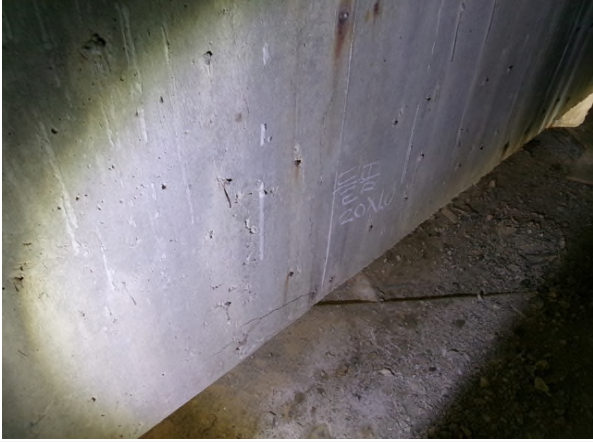
| 손상현황 | • S2 들뜸(2.0×1.0) | 손상현황 | • S2 백태(0.1×2.0) |
| 원 인 | • 시공시 다짐미흡, 마감미흡, 외부 충격 | 원 인 | • 장기공용, 습기흡착, 우수유입 |

| 조치방안 | • 주의관찰 후 단면보수 | 조치방안 | • 주의관찰 후 표면처리 |

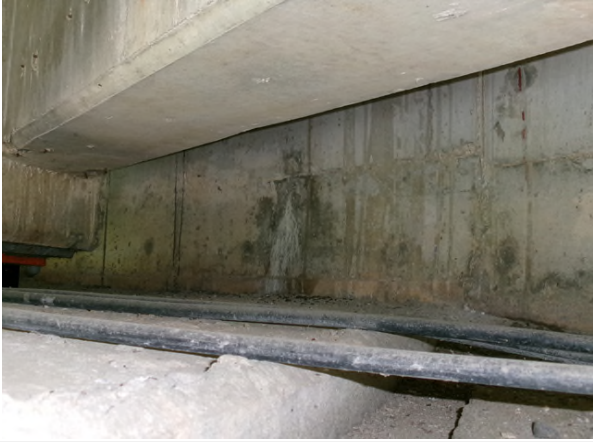
| 손상현황 | • A1 백태(0.2×0.5) | 손상현황 | • A2 파손(0.5×0.5) |
| 원 인 | • 장기공용, 습기흡착, 우수유입 | 원 인 | • 시공시 다짐미흡, 마감미흡, 외부 충격 |

| 조치방안 | • 주의관찰 후 표면처리 | 조치방안 | • 주의관찰 후 단면보수 |

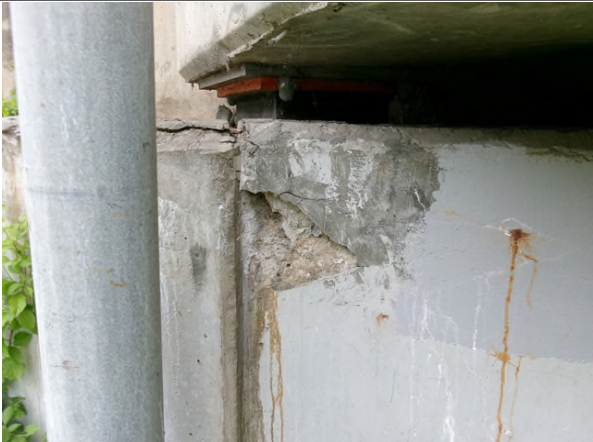
| 손상현황 | • A2 파손(0.3×0.3) | 손상현황 | • A2 백태(1.0×0.4) |
| 원 인 | • 시공시 다짐미흡, 마감미흡, 외부 충격 | 원 인 | • 장기공용, 습기흡착, 우수유입 |

| 조치방안 | • 주의관찰 후 단면보수 | 조치방안 | • 주의관찰 후 표면처리 |

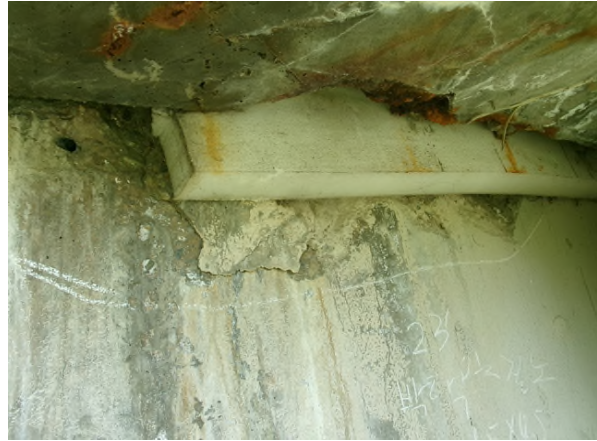
| 손상현황 | • A1 철근노출(0.1×2.0) | 손상현황 | • A1 박락 및 철근노출(1.5×0.5) |
| 원 인 | • 시공시 다짐미흡, 마감미흡 | 원 인 | • 시공시 다짐미흡, 마감미흡 |

| 조치방안 | • 단면보수(방청) | 조치방안 | • 단면보수(방청) |

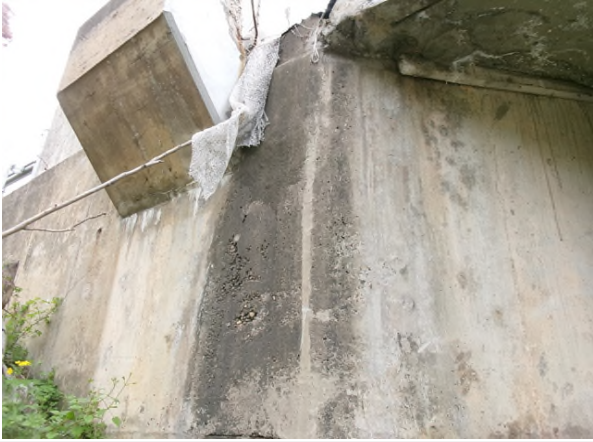
| 손상현황 | • A2 누수흔적 및 표면오염(0.5×2.0) | 손상현황 | • A2 누수흔적 및 표면오염(1.0×1.5) |
| 원 인 | • 장기공용, 우수유입 | 원 인 | • 장기공용, 우수유입 |

| 조치방안 | • 표면처리 | 조치방안 | • 표면처리 |

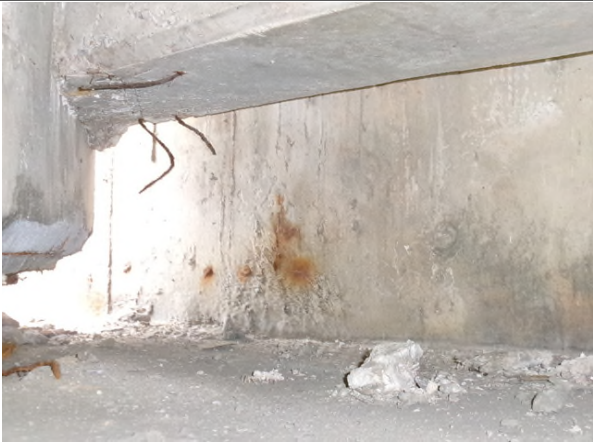
| 손상현황 | • A2 녹오염 (0.2×0.5) | 손상현황 | • A2 박락 (0.3×0.3) |
| 원 인 | • 장기공용, 우수유입 | 원 인 | • 다짐미흡, 마감미흡, 거푸집탈거시 충격 |

| 조치방안 | • 주의관찰 후 표면처리 | 조치방안 | • 주의관찰 후 단면보수 |

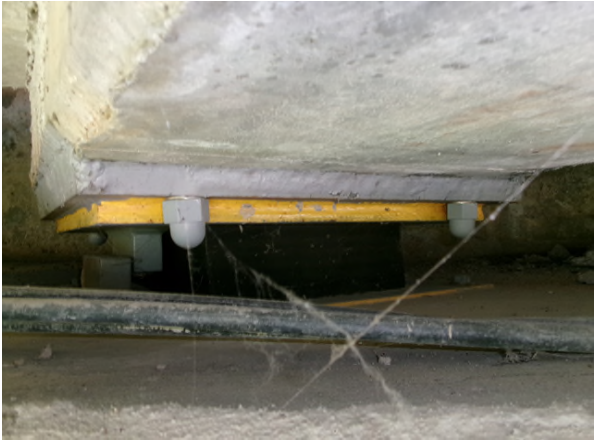
| 손상현황 | • A1 SH5 상태양호 | 손상현황 | • A2 SH7 상태양호 |

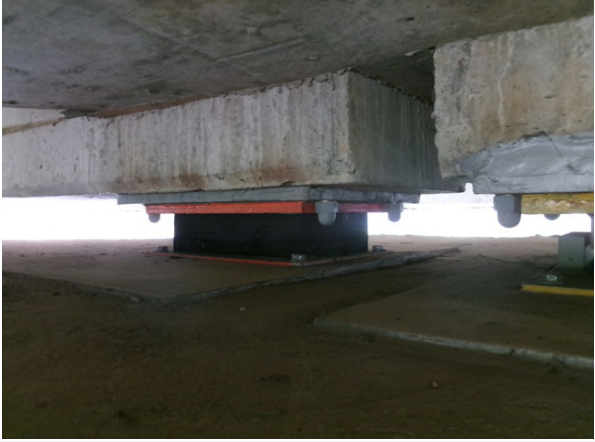
| 손상현황 | • P3 SH02 상태양호 | 손상현황 | • P3 SH11 상태양호 |

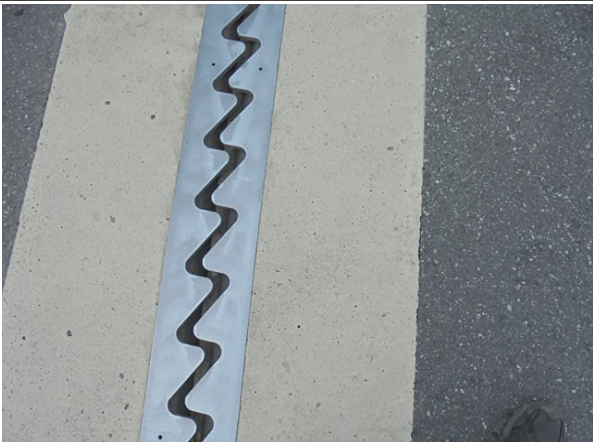
| 손상현황 | • P2 후타재 균열(폭 0.3mm미만) | 손상현황 | • P2 후타재 균열(폭 0.3mm이상) |
| 원 인 | • 건조수축, 차량운하중, 표면열화 | 원 인 | • 건조수축, 차량운하중, 표면열화 |

| 조치방안 | • 주의관찰 후 조치 | 조치방안 | • 주의관찰 후 조치 |

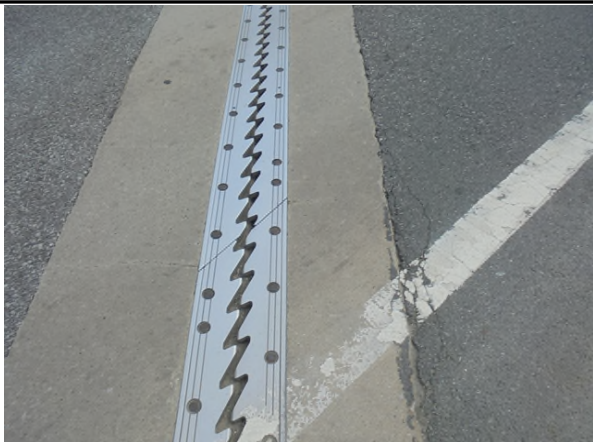
| 손상현황 | • A2 후타재 균열(폭 0.3mm미만) | 손상현황 | • A2 후타재 균열(폭 0.3mm이상) |
| 원 인 | • 건조수축, 차량운하중, 표면열화 | 원 인 | • 건조수축, 차량운하중, 표면열화 |

| 조치방안 | • 주의관찰 후 조치 | 조치방안 | • 주의관찰 후 조치 |

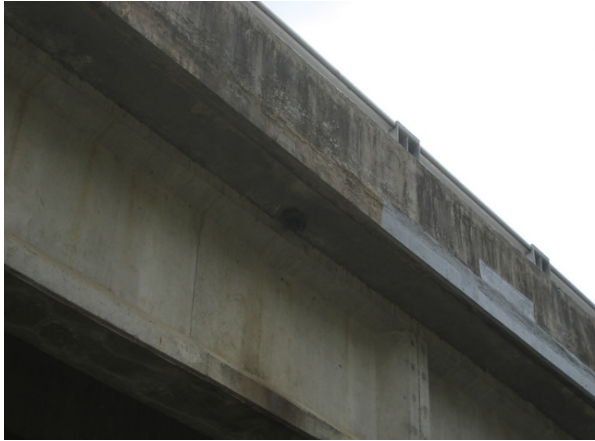
| 손상현황 | • S1 배수관 탈락(1EA) | 손상현황 | • S2 배수관 부식(1EA) |
| 원 인 | • 장기공용, 시공미흡 | 원 인 | • 장기공용, 우수유입, 습기흡착 |

| 조치방안 | • 재설치 | 조치방안 | • 주의관찰 후 조치 |

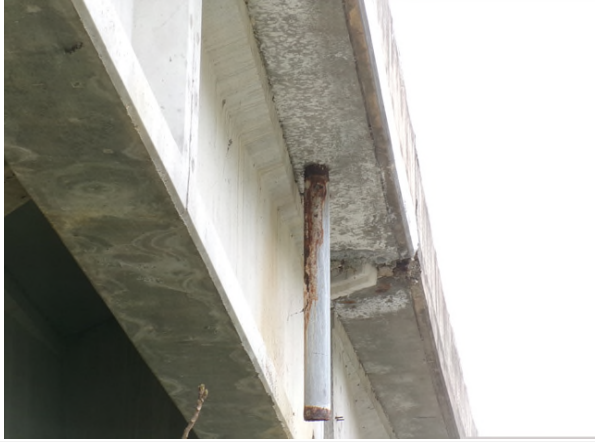
| 손상현황 | • S3 배수관 부식(1EA) | 손상현황 | • S4 배수관 부식(1EA) |
| 원 인 | • 장기공용, 우수유입, 습기흡착 | 원 인 | • 장기공용, 비산물퇴적, 우수유입 |

| 조치방안 | • 주의관찰 후 조치 | 조치방안 | • 주의관찰 후 조치 |

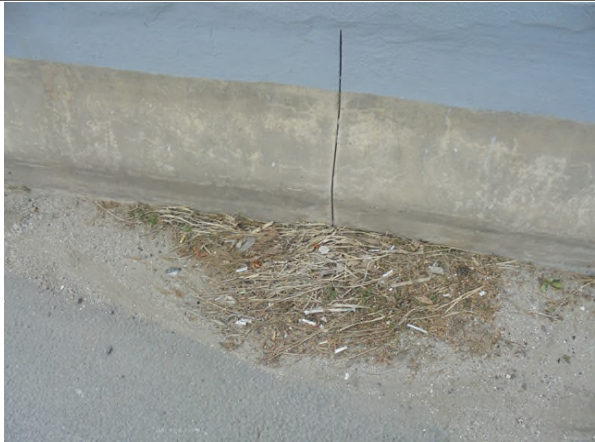
| 손상현황 | • S2 배수구 막힘(1EA) | 손상현황 | • S3 배수구 막힘(1EA) |
| 원 인 | • 장기공용, 비산물퇴적, 우수유입 | 원 인 | • 장기공용, 비산물퇴적, 우수유입 |

| 조치방안 | • 정비 | 조치방안 | • 정비 |

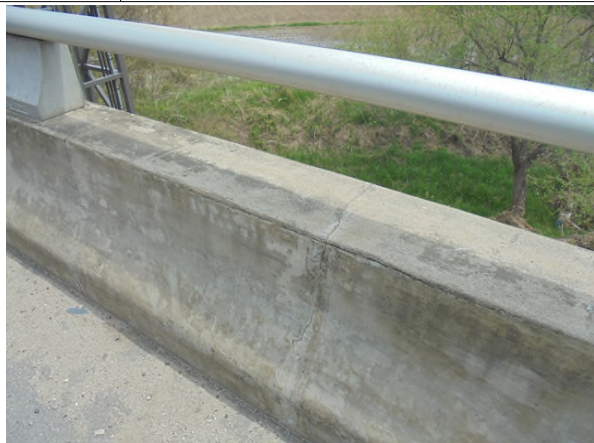
손상현황 • S2 균열(폭 0.3mm이상)

원 인 • 건조수축, 거푸집 조기탈거, 장기공용

조치방안 • 주의관찰 후 주입보수

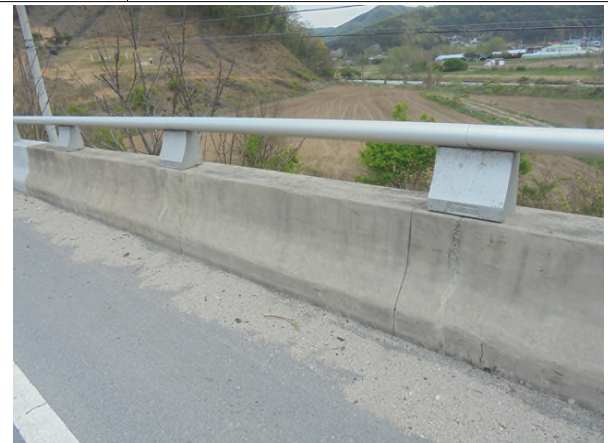
손상현황 • S4 균열(폭 0.3mm미만)

원 인 • 건조수축, 거푸집 조기탈거, 장기공용

조치방안 • 주의관찰 후 표면처리

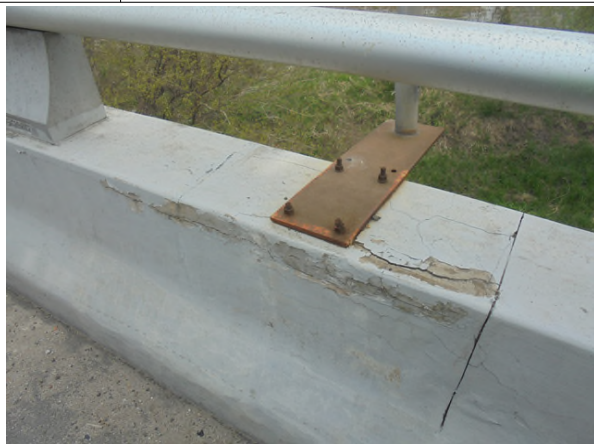
손상현황 • S3 박리(0.5×1.0)

원 인 • 장기공용, 시공미흡

조치방안 • 주의관찰 후 단면보수

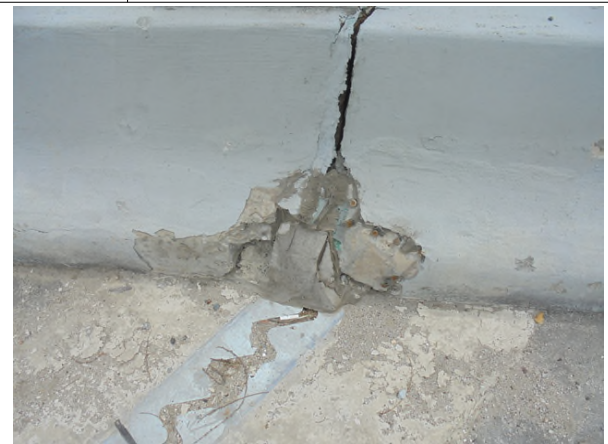
손상현황 • S2 파손(0.5×1.0)

원 인 • 외부충격

조치방안 • 주의관찰 후 단면보수

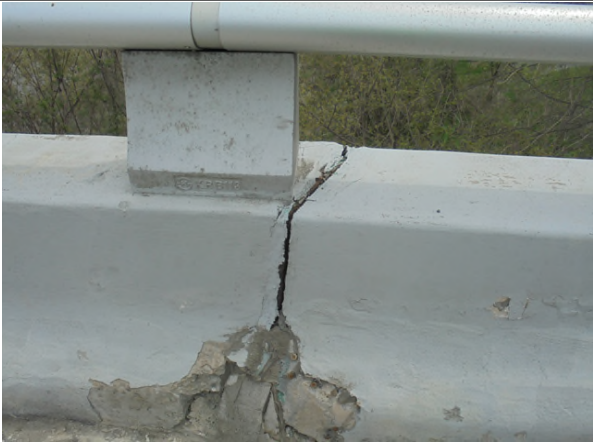
| 손상현황 | • S2 실란트열화 및 이격(1EA) | 손상현황 | • S3 보수재 들뜸(0.3×25.0) |
| 원 인 | • 장기공용에 의한 열화 | 원 인 | • 장기공용, 시공 마감미흡 |

| 조치방안 | • 주의관찰 후 단면보수 | 조치방안 | • 주의관찰 후 단면보수 |
