## 2. 부안교

## 손상현황 사진

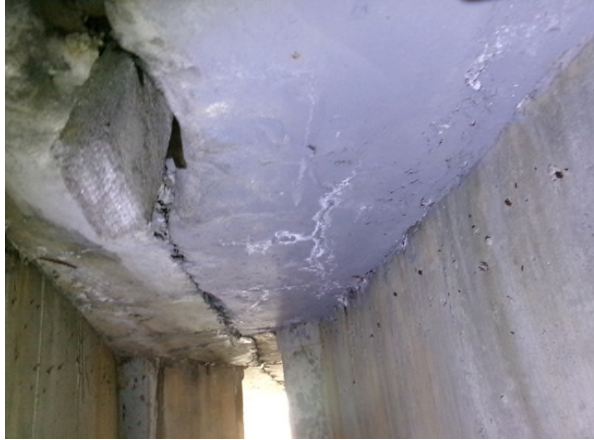
| 손상현황 | • S1 균열(폭 0.3mm미만) | 손상현황 | • S3 보수부 누수(백태) (0.2×3.0) |
| 원 인 | • 건조수축, 거푸집 조기탈거, 장기공용 | 원 인 | • 장기공용, 시공미흡, 우수유입 |

| 조치방안 | • 주의관찰 후 표면처리 | 조치방안 | • 표면처리 |

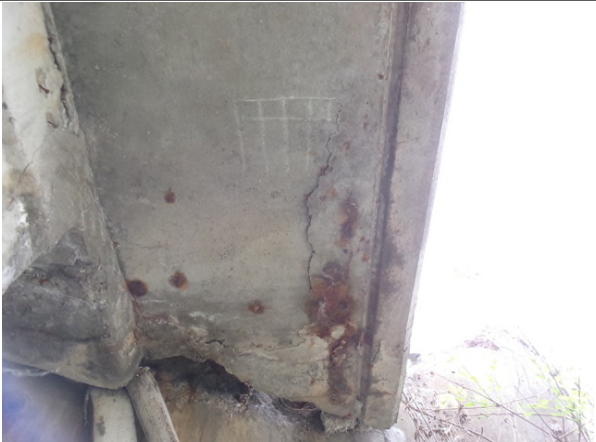
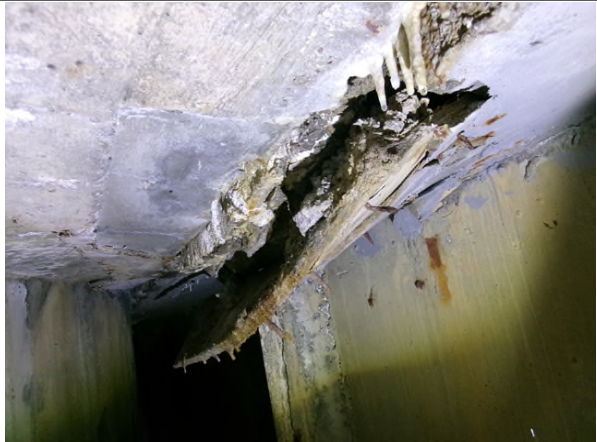
| 손상현황 | • S1 들뜸(0.2×0.5) | 손상현황 | • S3 파손(0.25×0.5) |
| 원 인 | • 시공시 다짐미흡, 마감미흡 | 원 인 | • 시공시 다짐미흡, 마감미흡, 외부 충격 |

| 조치방안 | • 주의관찰 후 단면보수 | 조치방안 | • 주의관찰 후 단면보수 |

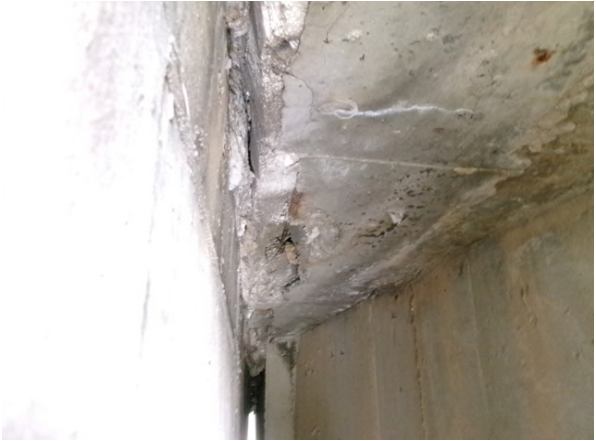
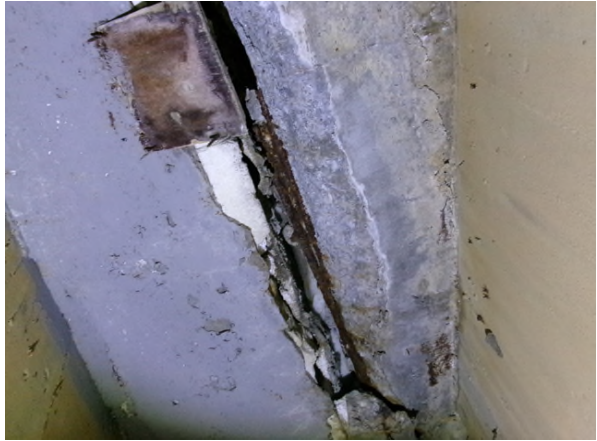
| 손상현황 | • S5 박락(0.5×0.2) | 손상현황 | • S3 파손 및 철근노출(0.3×2.5) |
| 원 인 | • 다짐미흡, 마감미흡, 장기공용 | 원 인 | • 시공시 다짐미흡, 마감미흡, 외부 충격 |

| 조치방안 | • 주의관찰 후 단면보수 | 조치방안 | • 단면보수(방청) |

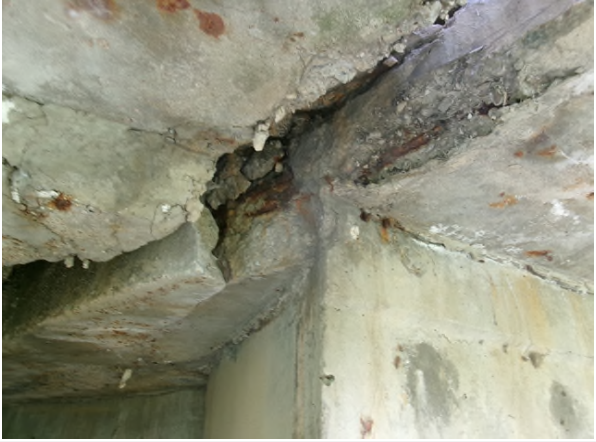
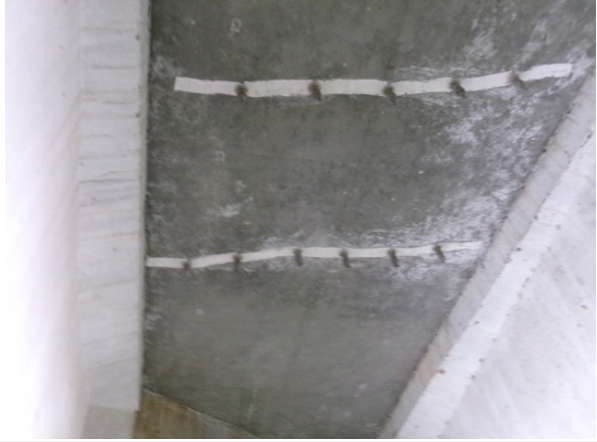
| 손상현황 | • S3 박락 및 철근노출(1.5×0.5) | 손상현황 | • S3 표면박리 및 백태(0.3×2.5) |
| 원 인 | • 시공시 다짐미흡, 마감미흡, 외부 충격 | 원 인 | • 장기공용, 마감미흡, 습기흡착 |

| 조치방안 | • 단면보수(방청) | 조치방안 | • 주의관찰 후 표면처리 |

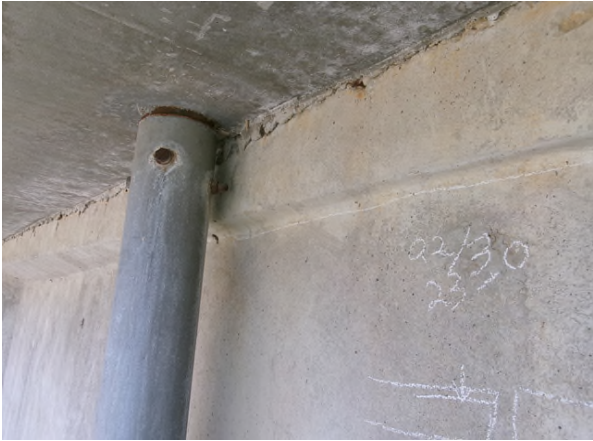
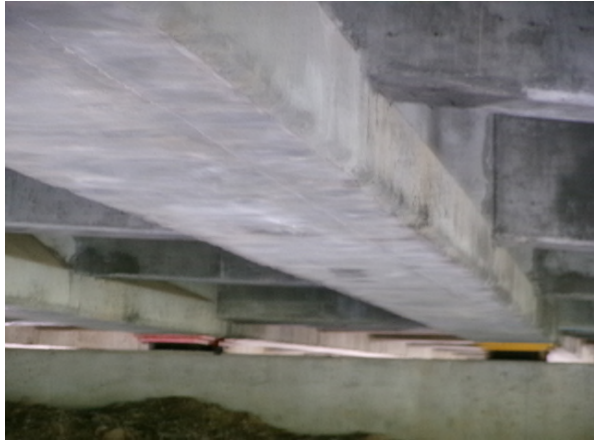
| 손상현황 | • S5 G1 균열(폭 0.3mm미만) | 손상현황 | • S4 G5 균열부백태(0.25×1.5) |
| 원 인 | • 건조수축, 거푸집 조기탈거, 장기공용 | 원 인 | • 장기공용에 의한 열화, 습기흡착 |

| 조치방안 | • 표면처리 | 조치방안 | • 주의관찰 후 표면처리 |

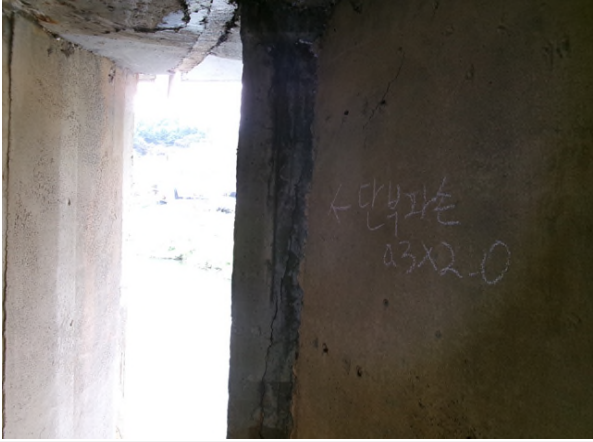
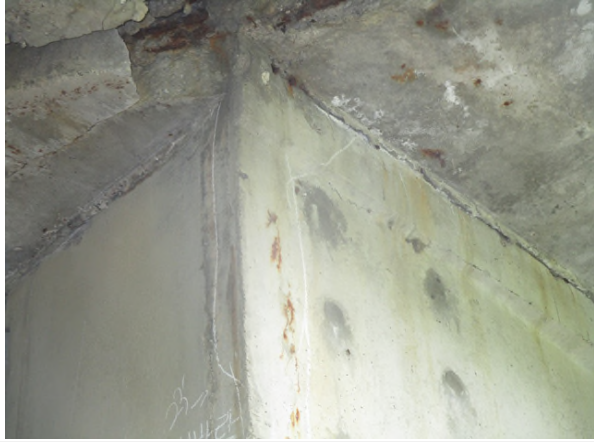
| 손상현황 | • S3 G1 파손(0.3×2.0×2EA) | 손상현황 | • S3 G8 박락(0.3×2.0) |
| 원 인 | • 시공시 다짐미흡, 마감미흡, 외부 충격 | 원 인 | • 시공시 다짐미흡, 마감미흡, 외부 충격 |

| 조치방안 | • 단면보수 | 조치방안 | • 단면보수 |

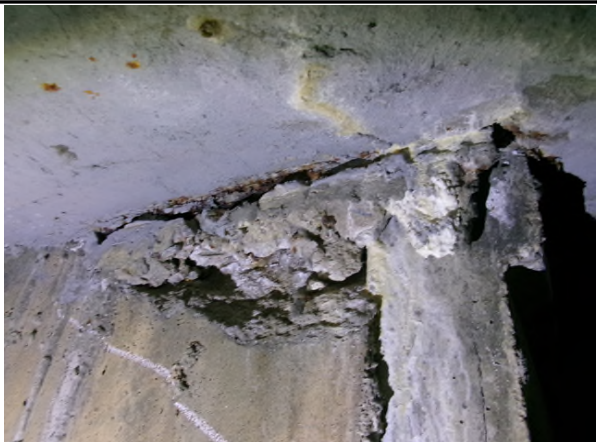
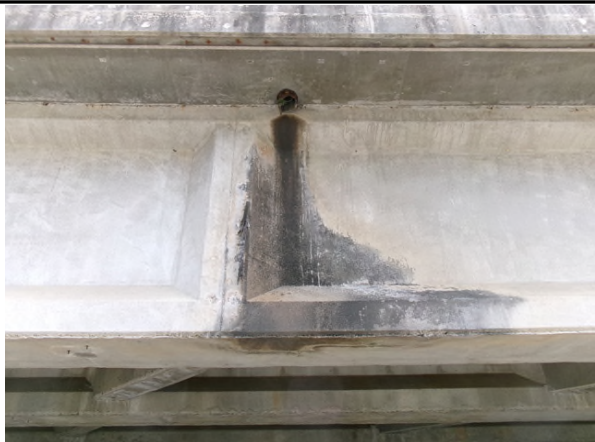
| 손상현황 | • S3 G3 파손 및 철근노출(0.5×0.5) | 손상현황 | • S5 G1 표면오염(2.5×2.0) |
| 원 인 | • 시공시 다짐미흡, 마감미흡, 외부 충격 | 원 인 | • 시공시 다짐미흡, 마감미흡 |

| 조치방안 | • 단면보수 | 조치방안 | • 단면보수 |

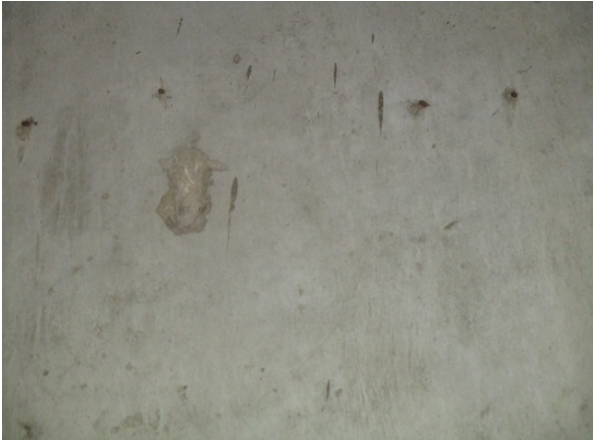
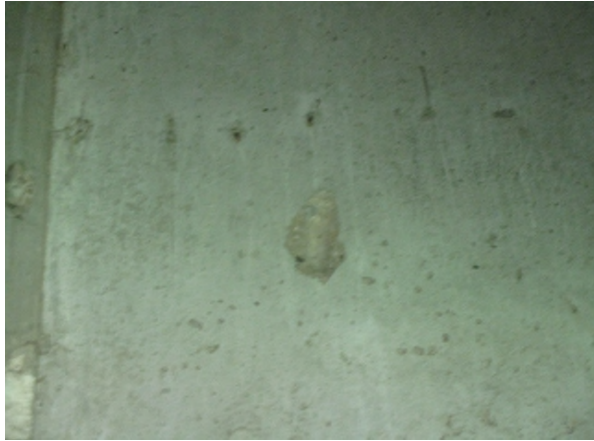
| 손상현황 | • S1 파손(0.1×0.1) | 손상현황 | • S1 파손(0.1×0.1) |
| 원 인 | • 시공시 다짐미흡, 마감미흡, 외부 충격 | 원 인 | • 시공시 다짐미흡, 마감미흡, 외부 충격 |

| 조치방안 | • 주의관찰 후 단면보수 | 조치방안 | • 주의관찰 후 단면보수 |

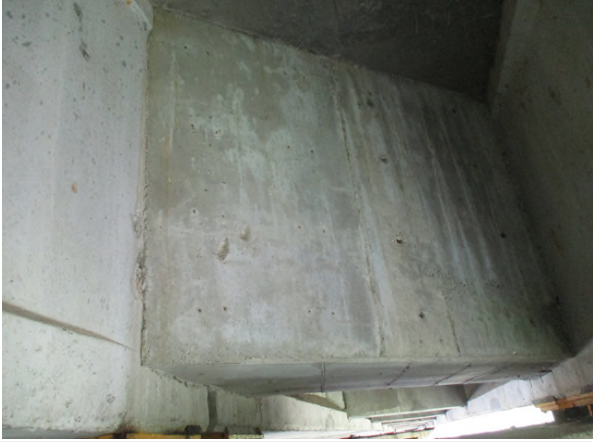
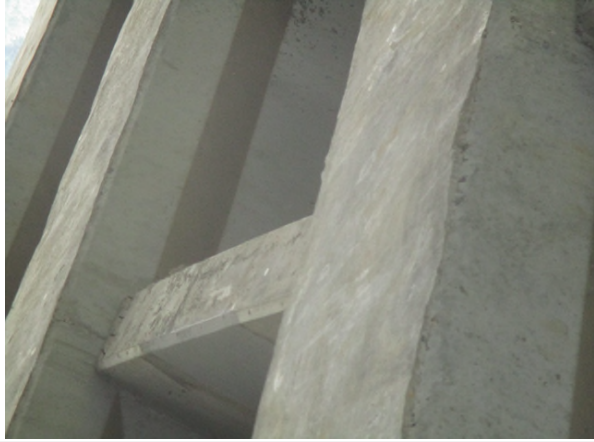
| 손상현황 | • S1 파손(0.2×0.2) | 손상현황 | • S3 재료분리(0.3×0.4) |
| 원 인 | • 시공시 다짐미흡, 마감미흡, 외부 충격 | 원 인 | • 시공시 다짐미흡, 마감미흡 |

| 조치방안 | • 주의관찰 후 단면보수 | 조치방안 | • 주의관찰 후 단면보수 |

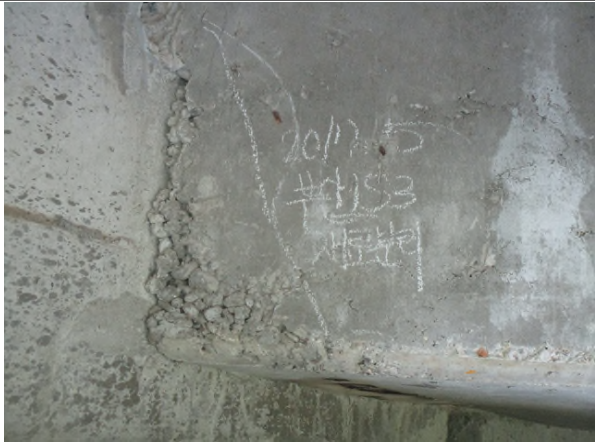
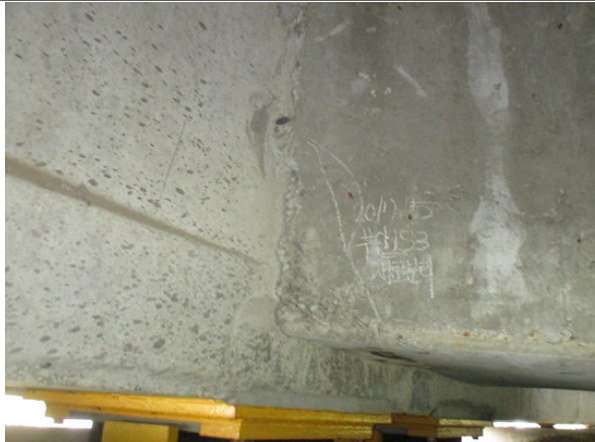
| 손상현황 | • S3 재료분리 (0.3×0.5) | 손상현황 | • S3 재료분리 (0.3×0.5) |
| 원 인 | • 시공시 다짐미흡, 마감미흡 | 원 인 | • 시공시 다짐미흡, 마감미흡 |

| 조치방안 | • 주의관찰 후 단면보수 | 조치방안 | • 주의관찰 후 단면보수 |

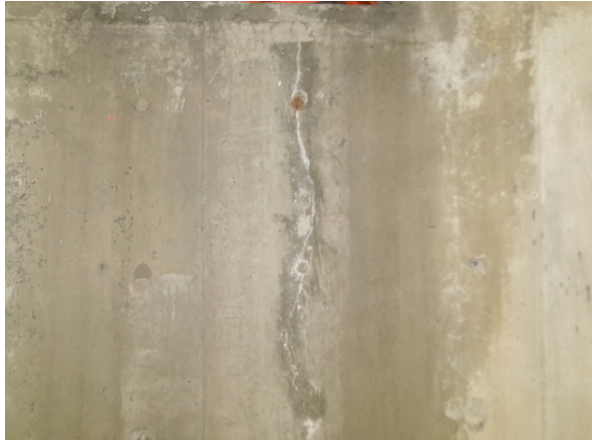
| 손상현황 | • A1 백태(0.1×0.2) | 손상현황 | • A1 보수부재균열(0.3mm미만) |
| 원 인 | • 장기공용, 습기흡착, 우수유입 | 원 인 | • 건조수축, 거푸집 조기탈거, 장기공용 |

| 조치방안 | • 주의관찰 후 표면처리 | 조치방안 | • 표면처리 |

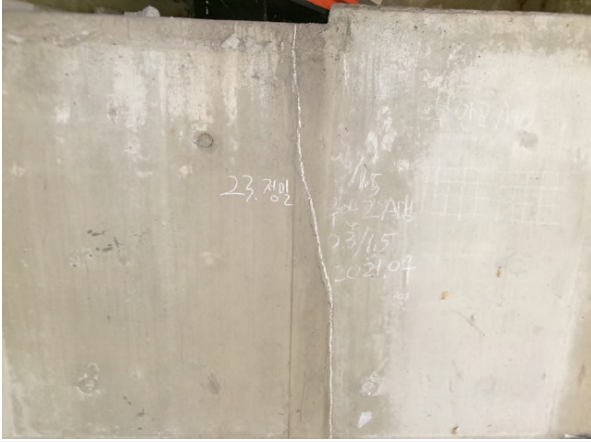
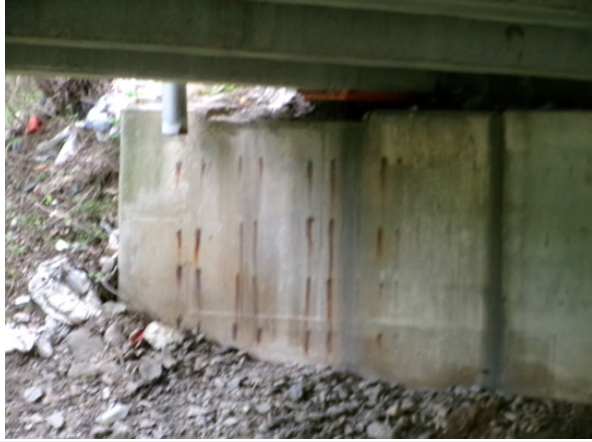
| 손상현황 | • A1 보수부재균열(0.3mm이상) | 손상현황 | • A1 누수오염(1.3×1.5) |
| 원 인 | • 건조수축, 거푸집 조기탈거, 장기공용 | 원 인 | • 장기공용, 습기흡착, 우수유입 |

| 조치방안 | • 주입보수 | 조치방안 | • 주의관찰 후 표면처리 |

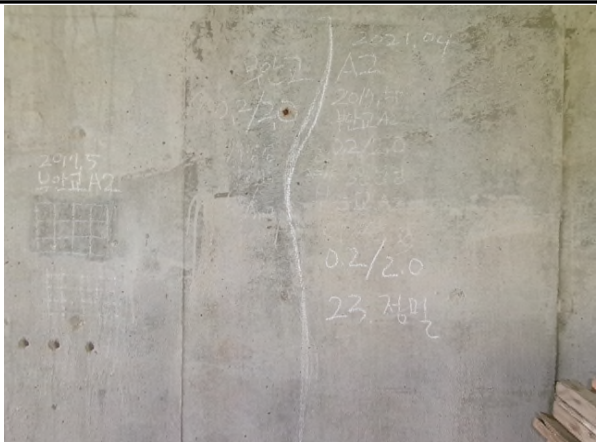
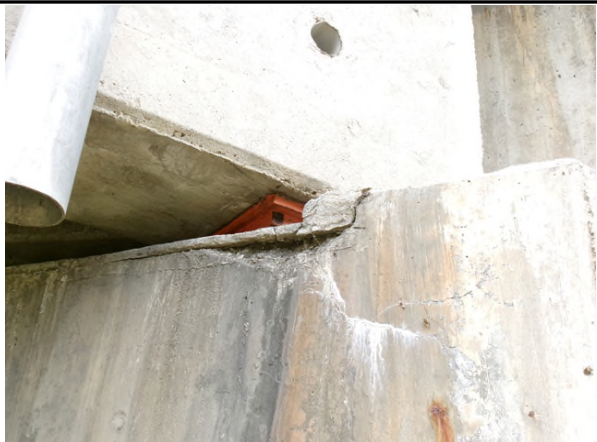
| 손상현황 | • A2 보수부재균열(0.3mm미만) | 손상현황 | • A2 파손(1.0×0.2) |
| 원 인 | • 건조수축, 거푸집 조기탈거, 장기공용 | 원 인 | • 시공시 다짐미흡, 마감미흡, 외부 충격 |

| 조치방안 | • 표면처리 | 조치방안 | • 주의관찰 후 단면보수 |

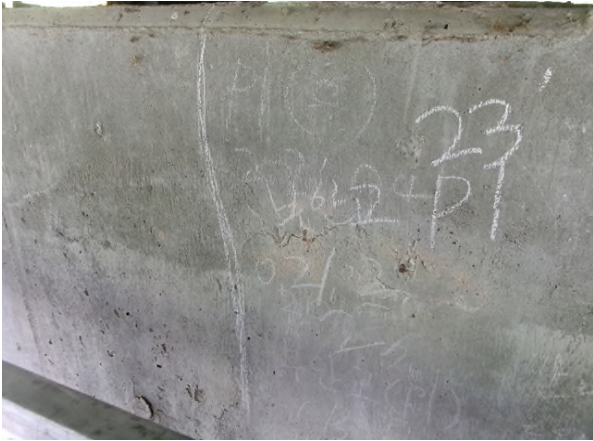
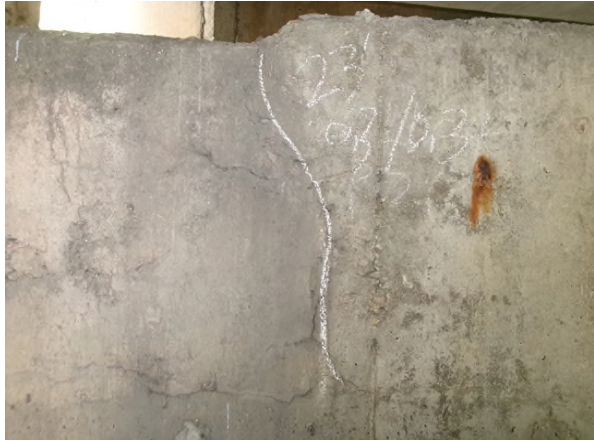
| 손상현황 | • P1 균열(폭 0.3mm미만) | 손상현황 | • P2 균열(폭 0.3mm이상) |
| 원 인 | • 건조수축, 거푸집조기탈거, 온도변화 | 원 인 | • 건조수축, 거푸집조기탈거, 온도변화 |

| 조치방안 | • 표면처리 | 조치방안 | • 주입보수 |

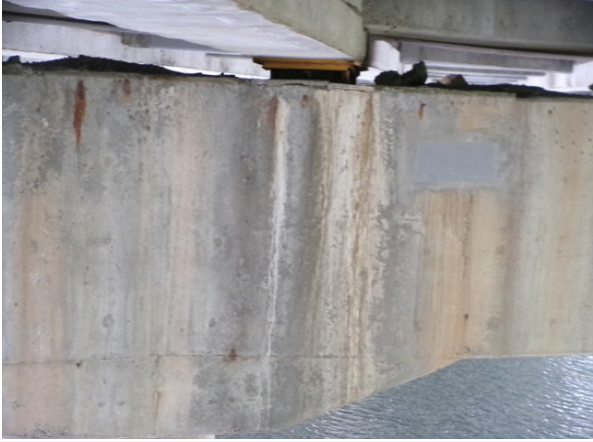
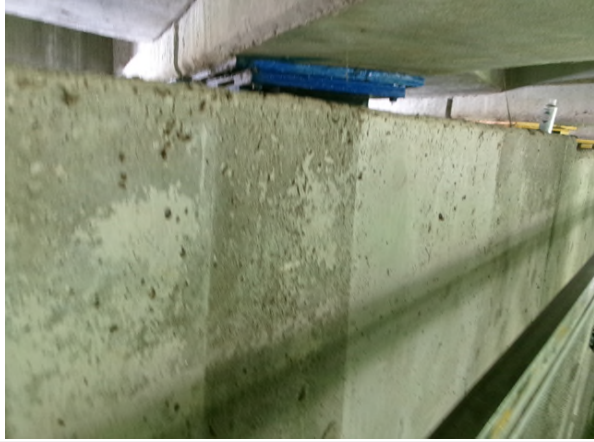
| 손상현황 | • P2 백태(1.0×3.0) | 손상현황 | • P1 표면박리(0.5×18.0) |
| 원 인 | • 장기공용, 습기흡착, 우수유입 | 원 인 | • 장기공용, 거푸집조기탈거, 시공미흡 |

| 조치방안 | • 표면처리 | 조치방안 | • 주의관찰 후 단면보수 |

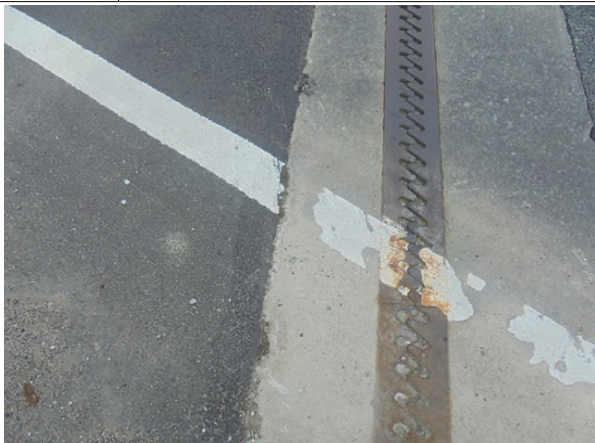
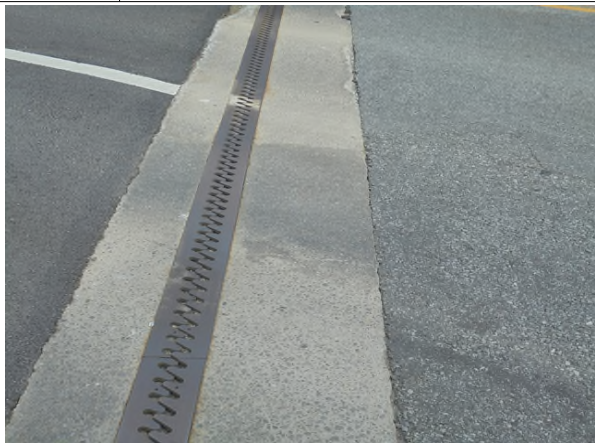
| 손상현황 | • A1 후타재 균열(폭 0.3mm미만) | 손상현황 | • A1 후타재 균열(폭 0.3mm이상) |
| 원 인 | • 건조수축, 차량윤하중, 표면열화 | 원 인 | • 건조수축, 차량윤하중, 표면열화 |

| 조치방안 | • 표면처리 | 조치방안 | • 주입보수 |

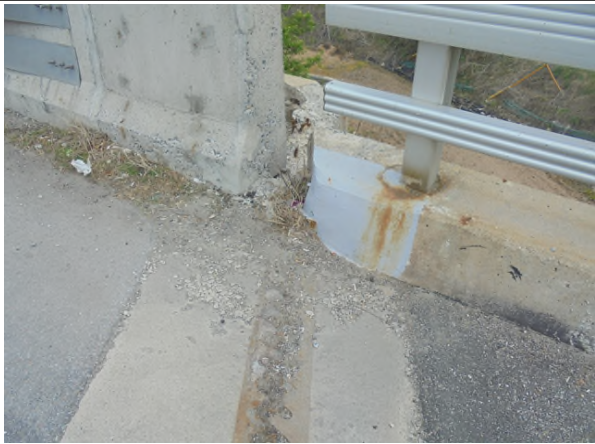
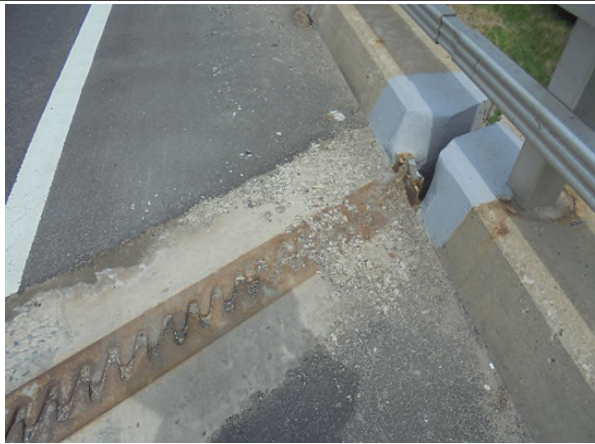
| 손상현황 | • A2 후타재 박리 (0.5×0.5×2EA) | 손상현황 | • P2 후타재 박리 (0.5×1.0×2EA) |
| 원 인 | • 건조수축, 차량윤하중, 표면열화 | 원 인 | • 건조수축, 차량윤하중, 표면열화 |

| 조치방안 | • 단면보수 | 조치방안 | • 단면보수 |

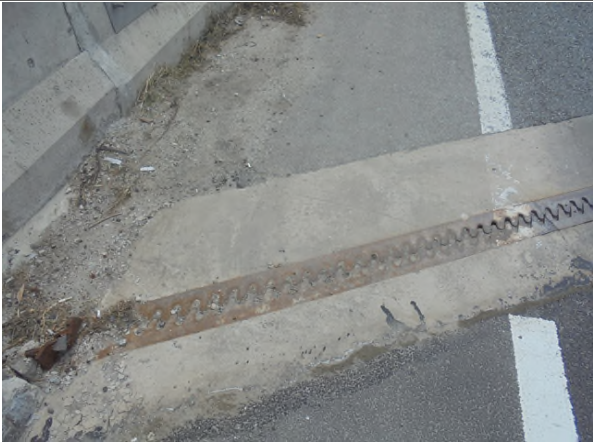
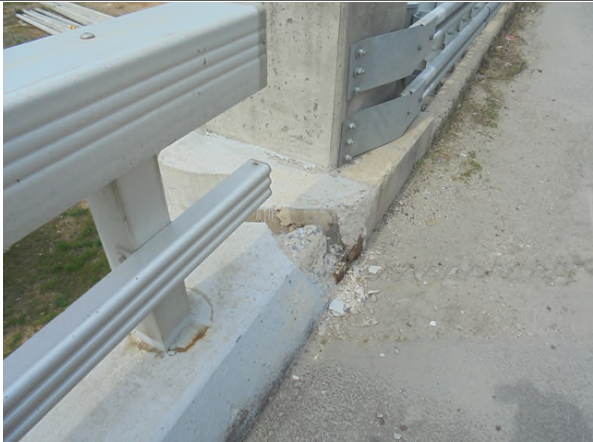
| 손상현황 | • A1 토사퇴적 (0.2×1.0) | 손상현황 | • A2 차수판 미설치(1EA) |
| 원 인 | • 장기공용, 차량통행 | 원 인 | • 장기공용, 시공미흡, 외부충격 |

| 조치방안 | • 주의관찰 후 조치 | 조치방안 | • 주의관찰 후 조치 |

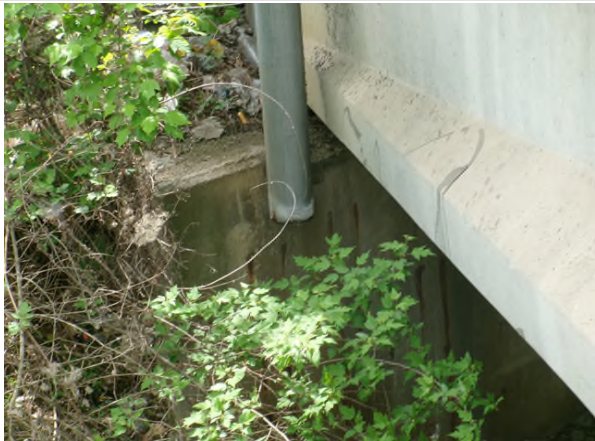
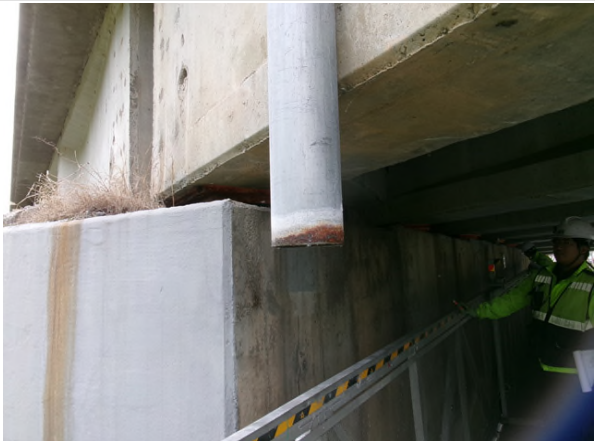
| 손상현황 | • S1 배수관 부식(1EA) | 손상현황 | • S3 배수관 부식(1EA) |
| 원 인 | • 장기공용, 우수유입, 습기흡착 | 원 인 | • 장기공용, 우수유입, 습기흡착 |

| 조치방안 | • 재설치 | 조치방안 | • 재설치 |

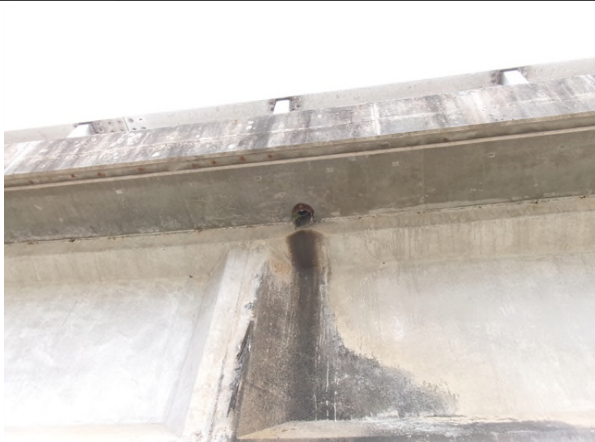
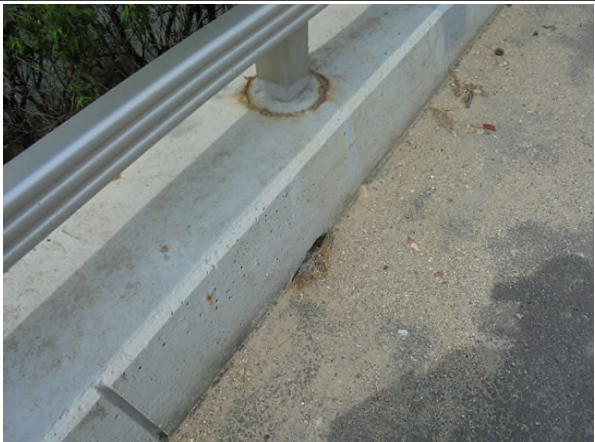
| 손상현황 | • S5 배수관 파손(1EA) | 손상현황 | • S1 배수구 그레이팅 망실(2EA) |
| 원 인 | • 장기공용, 시공미흡, 외부충격 | 원 인 | • 장기공용, 비산물퇴적, 우수유입 |

| 조치방안 | • 재설치 | 조치방안 | • 정비 |

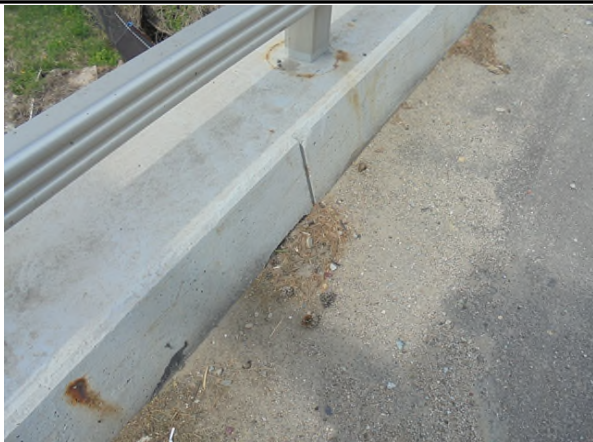
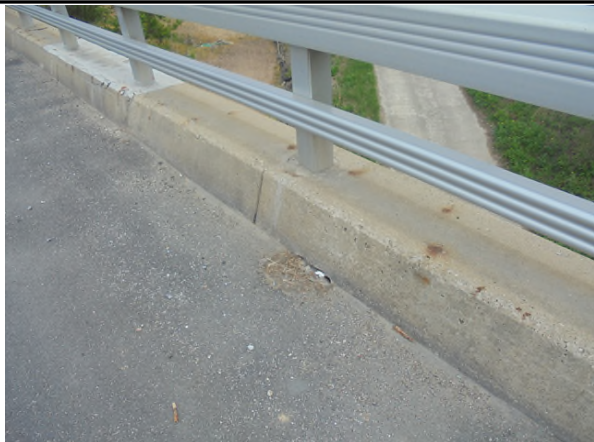
| 손상현황 | • S1 배수구 막힘 (1EA) | 손상현황 | • S5 배수구 그레이팅 망실 (1EA) |
| 원 인 | • 장기공용, 비산물퇴적, 우수유입 | 원 인 | • 장기공용, 비산물퇴적, 우수유입 |

| 조치방안 | • 정비 | 조치방안 | • 정비 |

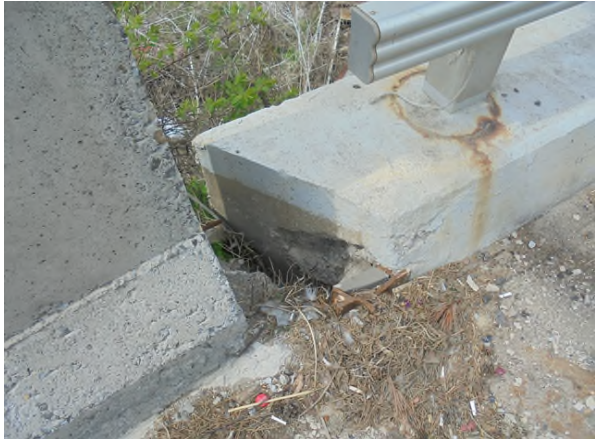
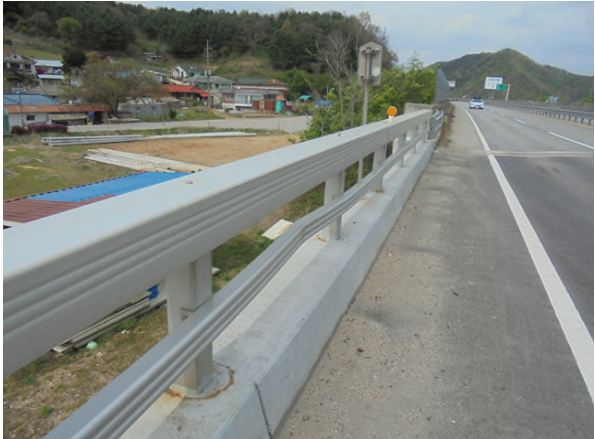
| 손상현황 | • S1 파손(0.5×0.5) | 손상현황 | • S5 난간변형(L=9.5m) |
| 원 인 | • 외부충격 | 원 인 | • 장기공용, 외부충격 |

| 조치방안 | • 주의관찰 후 단면보수 | 조치방안 | • 주의관찰 후 표면처리 |

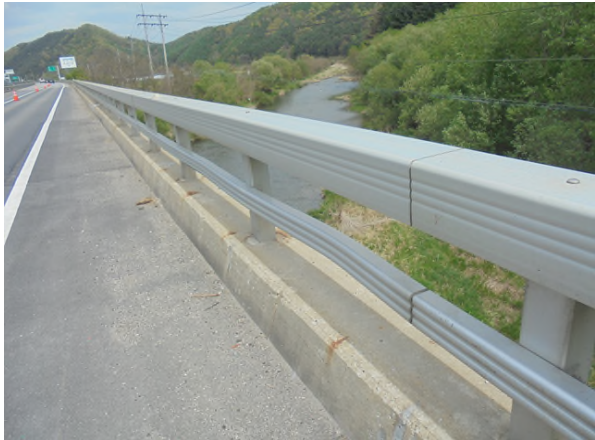
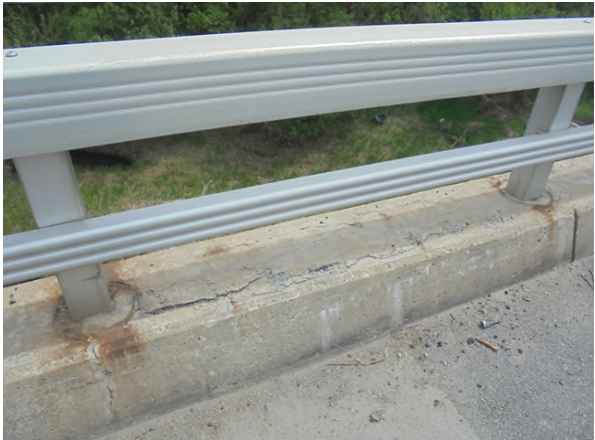
| 손상현황 | • S5 난간변형(L=2.0m) | 손상현황 | • S3 박리(0.5×2.0) |
| 원 인 | • 장기공용, 외부충격 | 원 인 | • 장기공용, 시공미흡, 표면열화 |

| 조치방안 | • 주의관찰 후 표면처리 | 조치방안 | • 주의관찰 후 단면보수 |

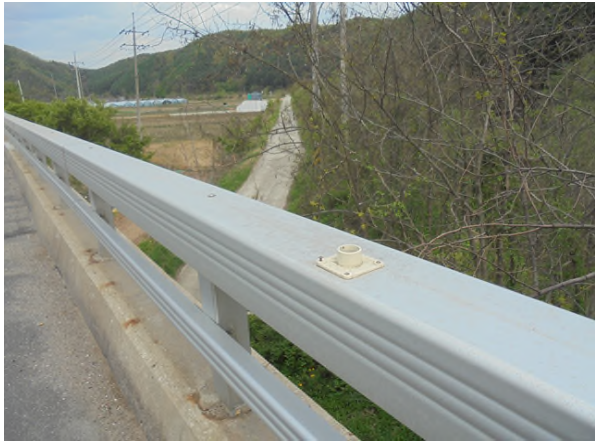
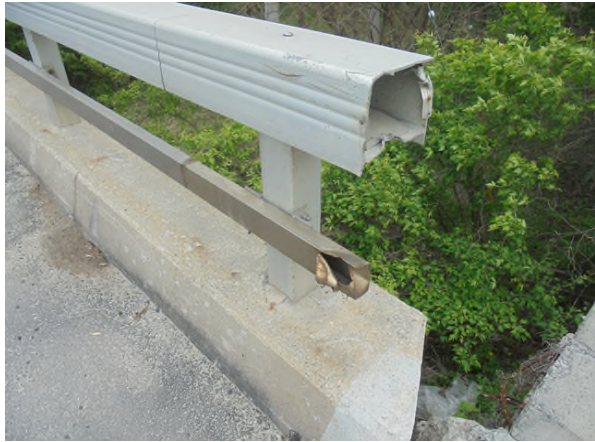
| 손상현황 | • S5 델리네이트 파손(1EA) | 손상현황 | • S1 가드레일 파손(1EA) |
| 원 인 | • 장기공용, 외부충격 | 원 인 | • 장기공용, 외부충격 |

| 조치방안 | • 주의관찰 후 정비 | 조치방안 | • 주의관찰 후 정비 |
