### 3. 청운교

## 손상현황 사진

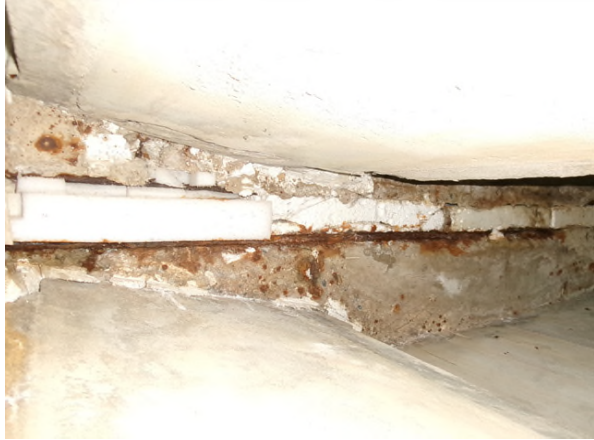
| 손상현황 | • S3 파손 및 철근노출(1.0×1.0) | 손상현황 | • S3 파손 및 철근노출(0.2×3.0) |
| 원 인 | • 시공시 다짐미흡, 마감미흡, 외부 충격 | 원 인 | • 시공시 다짐미흡, 마감미흡, 외부 충격 |

| 조치방안 | • 단면보수(방청) | 조치방안 | • 단면보수(방청) |

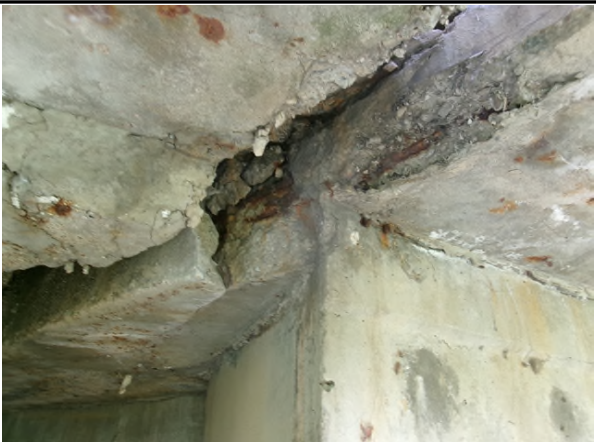
| 손상현황 | • S3 박락 및 철근노출(1.5×0.5) | 손상현황 | • S4 표면박리 및 백태 보수 |
| 원 인 | • 시공시 다짐미흡, 마감미흡, 외부 충격 | 원 인 | • |

| 조치방안 | • 단면보수(방청) | 조치방안 | • 보수상태 양호 |

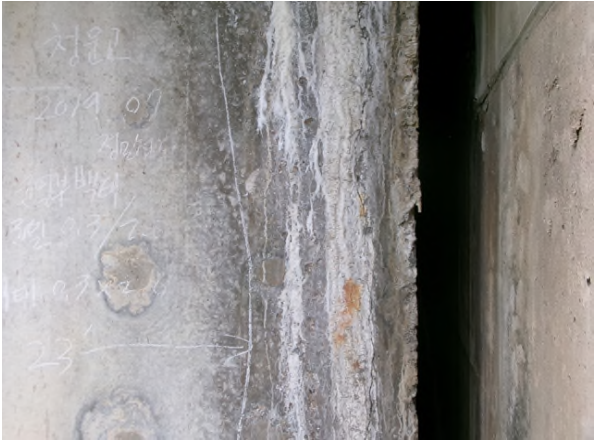
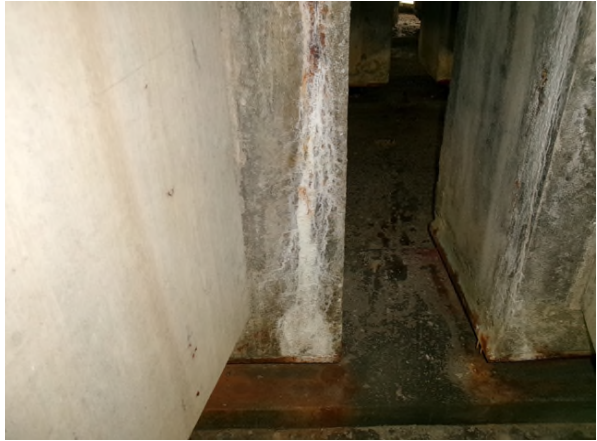
| 손상현황 | • S1 G1 균열(폭 0.3mm이상) | 손상현황 | • S2 G4 백태(0.2×1.0) |
| 원 인 | • 건조수축, 거푸집 조기탈거, 장기공용 | 원 인 | • 장기공용에 의한 열화, 습기흡착 |

| 조치방안 | • 주입보수 | 조치방안 | • 주의관찰 후 표면처리 |

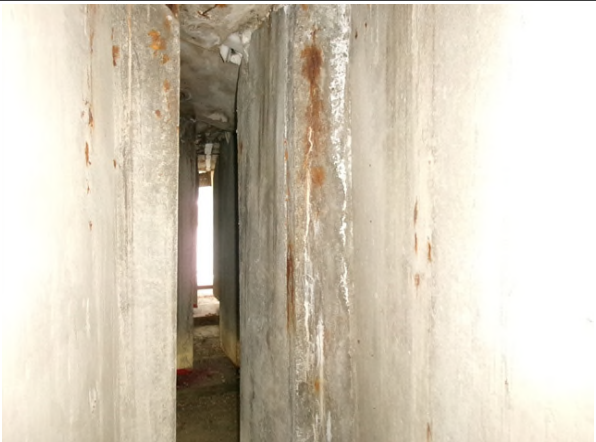
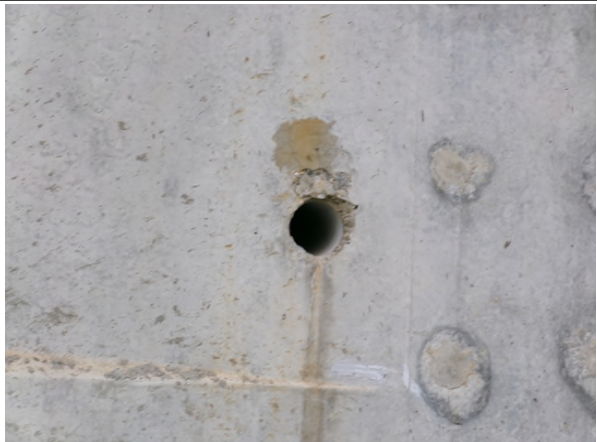
| 손상현황 | • S2 G5 파손(0.2×2.0) | 손상현황 | • S2 G8 박리(0.1×0.1) |
| 원 인 | • 시공시 다짐미흡, 마감미흡, 외부 충격 | 원 인 | • 시공시 다짐미흡, 마감미흡, 외부 충격 |

| 조치방안 | • 단면보수 | 조치방안 | • 단면보수 |

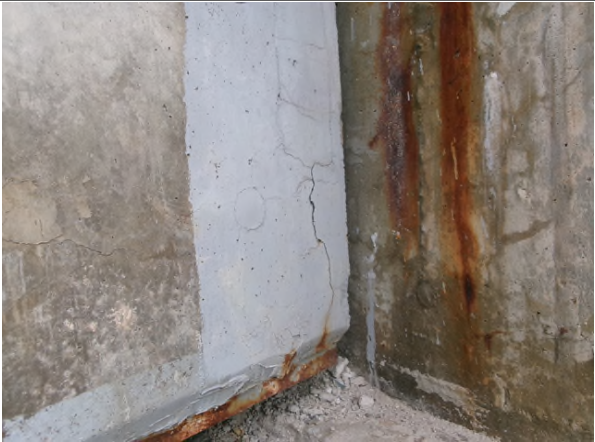
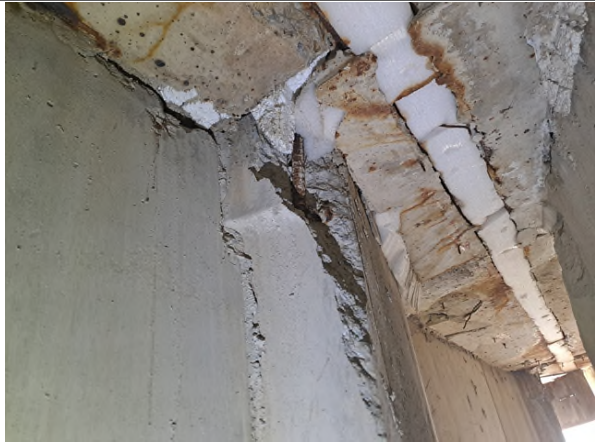
| 손상현황 | • S4 G8 보수부 들뜸(0.3×0.5) | 손상현황 | • S3 G7 파손 및 철근노출(0.2×0.5) |
| 원 인 | • 시공시 다짐미흡, 마감미흡 | 원 인 | • 시공시 다짐미흡, 마감미흡, 외부 충격 |

| 조치방안 | • 단면보수 | 조치방안 | • 단면보수(방청) |

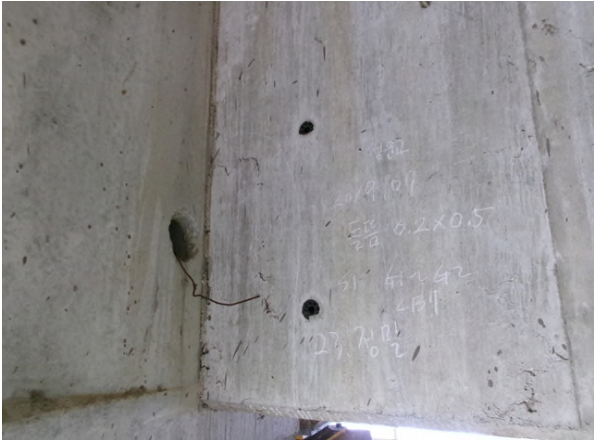
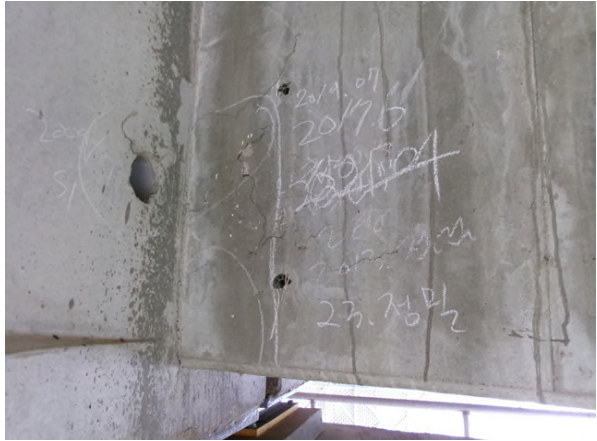
| 손상현황 | • S1 들뜸(0.2×0.5) | 손상현황 | • S1 들뜸(0.5×1.0) |
| 원 인 | • 시공시 다짐미흡, 마감미흡 | 원 인 | • 시공시 다짐미흡, 마감미흡 |

| 조치방안 | • 주의관찰 후 단면보수 | 조치방안 | • 주의관찰 후 단면보수 |

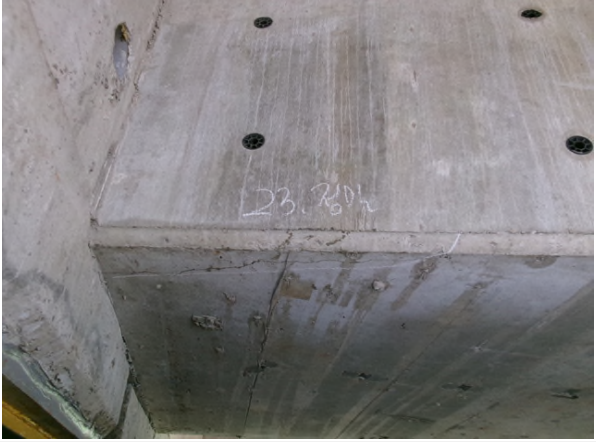
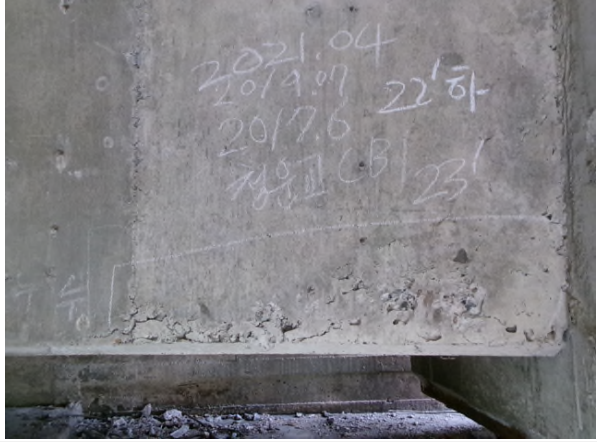
| 손상현황 | • S2 들뜸(0.5×1.0) | 손상현황 | • S1 재료분리(0.2×0.8) |
| 원 인 | • 시공시 다짐미흡, 마감미흡 | 원 인 | • 시공시 다짐미흡, 마감미흡 |

| 조치방안 | • 주의관찰 후 단면보수 | 조치방안 | • 주의관찰 후 단면보수 |

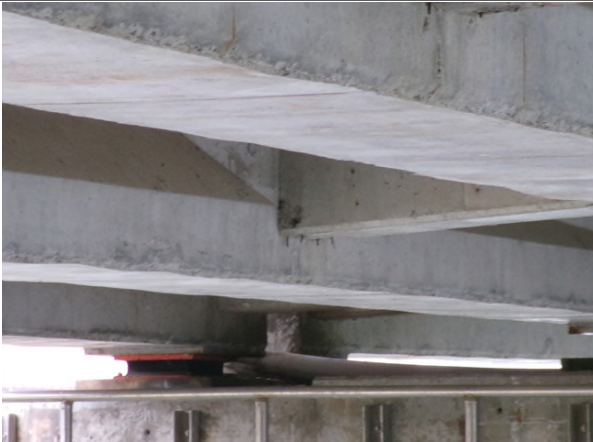
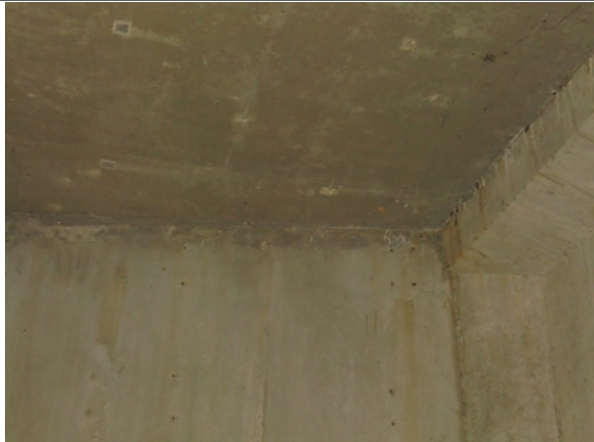
| 손상현황 | • S2 재료분리 (0.3×0.1) | 손상현황 | • S3 박리 및 층분리 (0.1×0.5) |
| 원 인 | • 시공시 다짐미흡, 마감미흡 | 원 인 | • 시공시 다짐미흡, 마감미흡 |

| 조치방안 | • 주의관찰 후 단면보수 | 조치방안 | • 주의관찰 후 단면보수 |

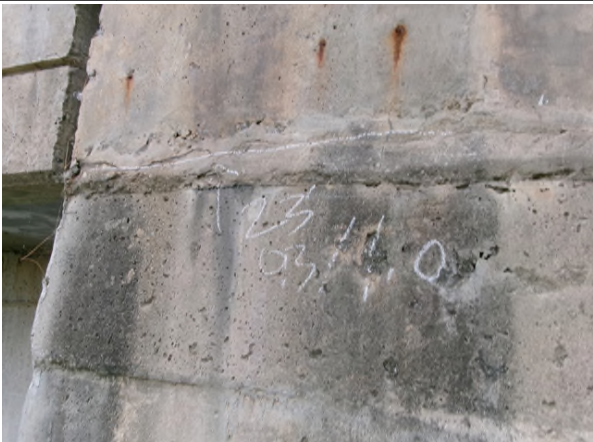
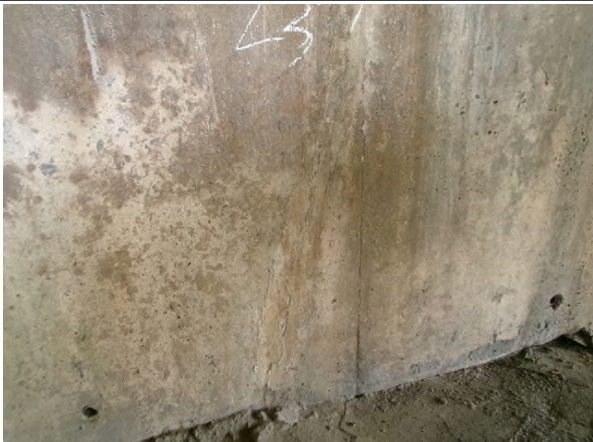
| 손상현황 | • A1 균열(0.3mm이상) | 손상현황 | • A1 보수부재균열(0.3mm미만) |
| 원 인 | • 건조수축, 거푸집 조기탈거, 장기공용 | 원 인 | • 건조수축, 거푸집 조기탈거, 장기공용 |

| 조치방안 | • 주입보수 | 조치방안 | • 표면처리 |

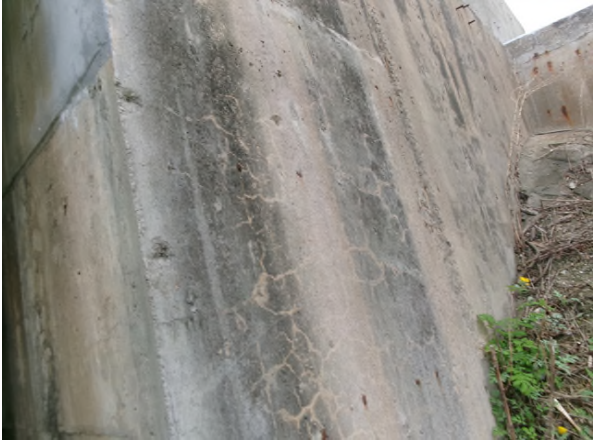
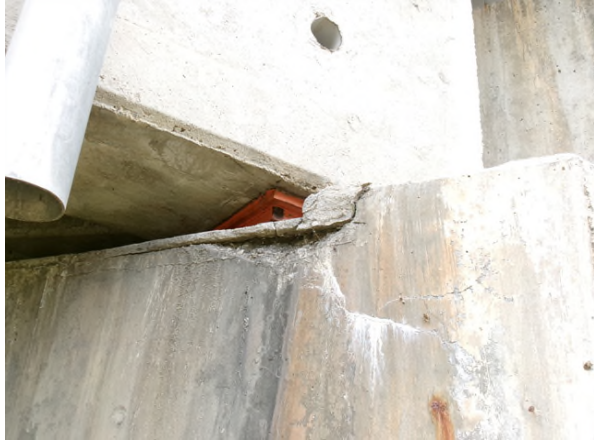
| 손상현황 | • A1 망상균열(1.0×0.5) | 손상현황 | • A2 보수부재균열(0.3mm미만) |
| 원 인 | • 건조수축, 거푸집 조기탈거, 장기공용 | 원 인 | • 건조수축, 거푸집 조기탈거, 장기공용 |

| 조치방안 | • 표면처리 | 조치방안 | • 표면처리 |

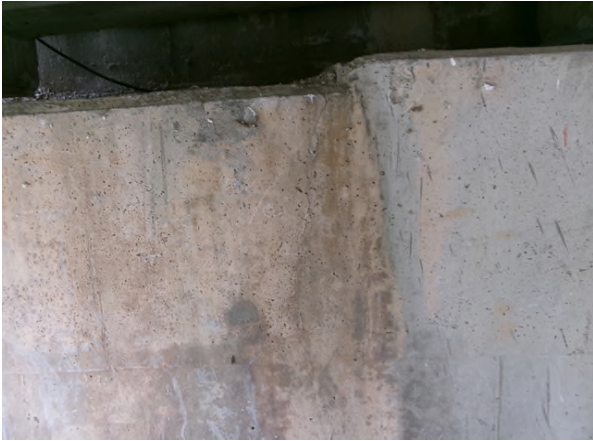
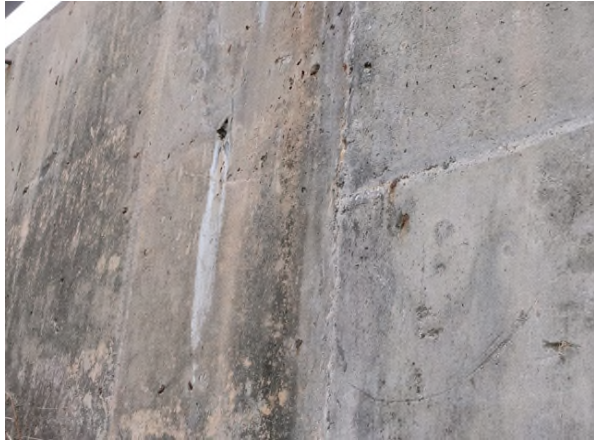
| 손상현황 | • A2 균열(0.3mm미만) | 손상현황 | • A2 균열부백태(0.1×1.2) |
| 원 인 | • 건조수축, 거푸집 조기탈거, 장기공용 | 원 인 | • 건조수축, 거푸집 조기탈거, 우수유입 |

| 조치방안 | • 표면처리 | 조치방안 | • 표면처리 |

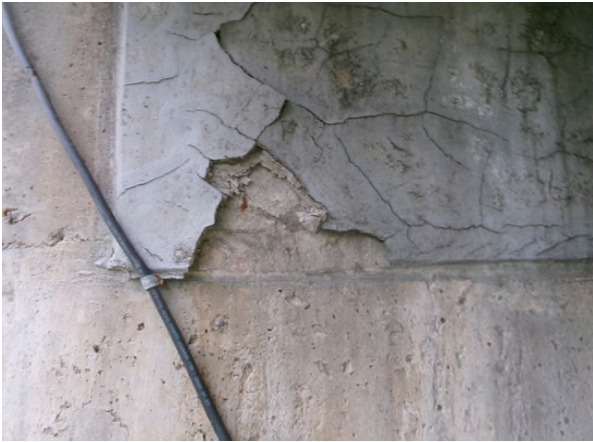
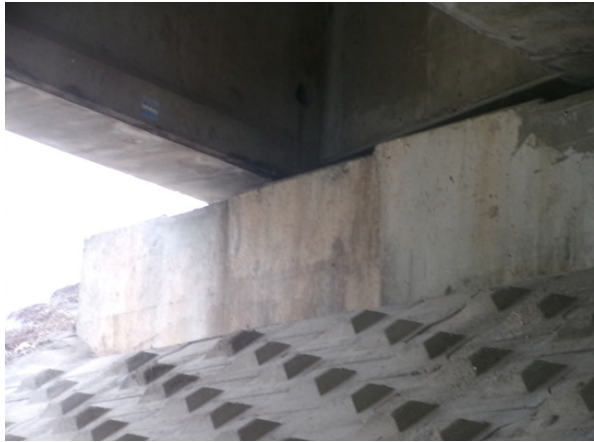
| 손상현황 | • A2 보수부 박락(0.5×0.5) | 손상현황 | • A2 누수흔적(1.0×2.5) |
| 원 인 | • 시공시 다짐미흡, 마감미흡, 외부 충격 | 원 인 | • 장기공용, 습기흡착, 우수유입 |

| 조치방안 | • 단면보수 | 조치방안 | • 표면처리 |

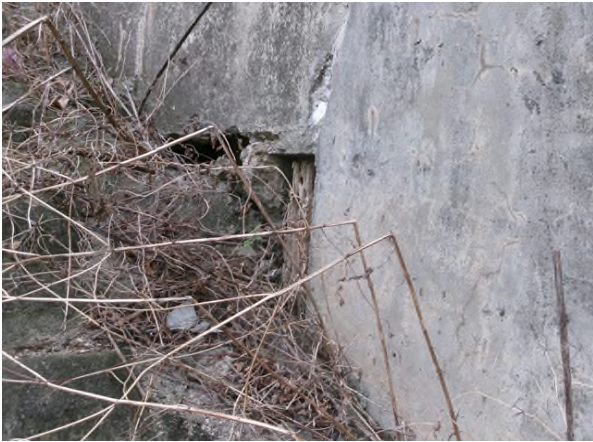
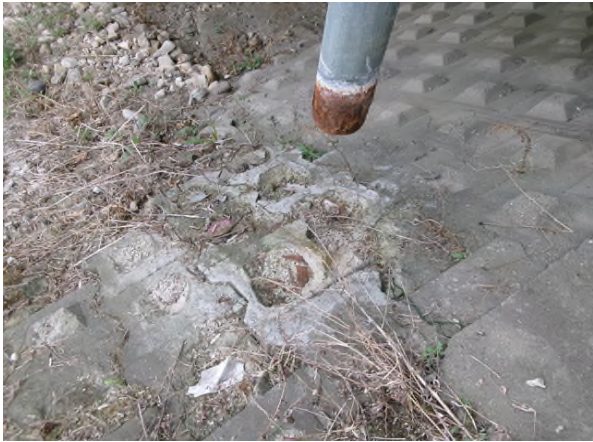
| 손상현황 | • A2 목재박힘 (1EA) | 손상현황 | • A1 호안블럭 박리 및 박락 (2.0×1.0) |
| 원 인 | • 시공미흡, 마감미흡 | 원 인 | • 시공시 다짐미흡, 마감미흡, 외부 충격 |

| 조치방안 | • 정비 | 조치방안 | • 단면보수 |

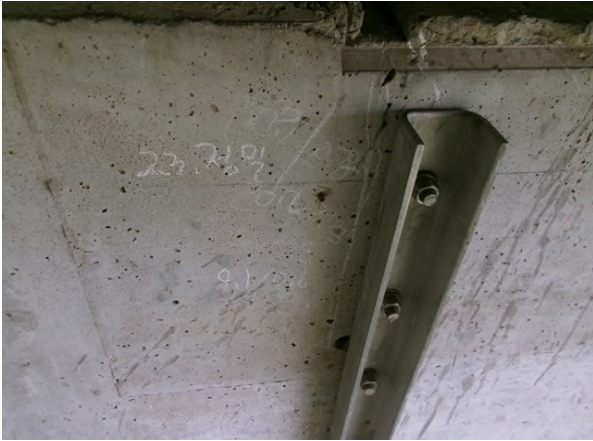
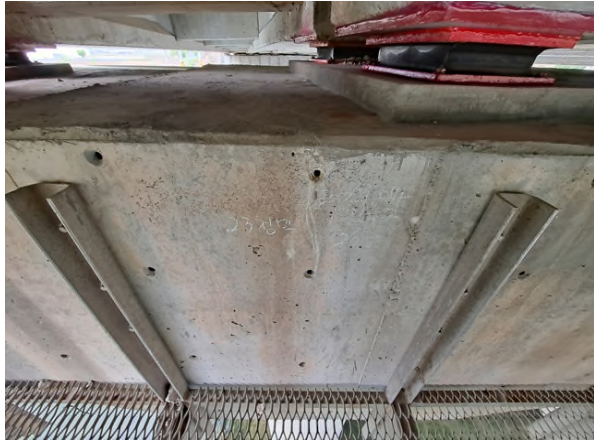
| 손상현황 | • P1 균열(폭 0.3mm미만) | 손상현황 | • P2 균열(폭 0.3mm미만) |
| 원 인 | • 건조수축, 거푸집조기탈거, 온도변화 | 원 인 | • 건조수축, 거푸집조기탈거, 온도변화 |

| 조치방안 | • 표면처리 | 조치방안 | • 표면처리 |

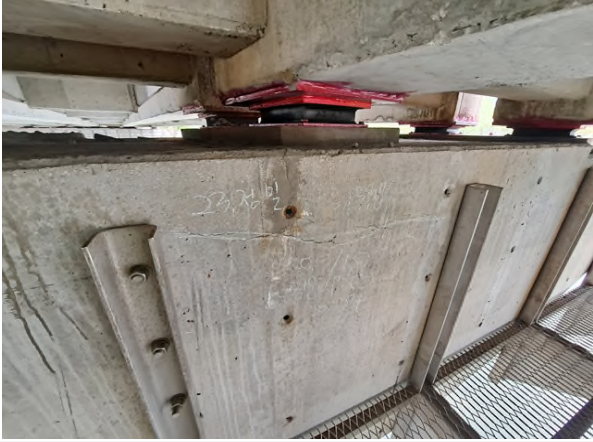
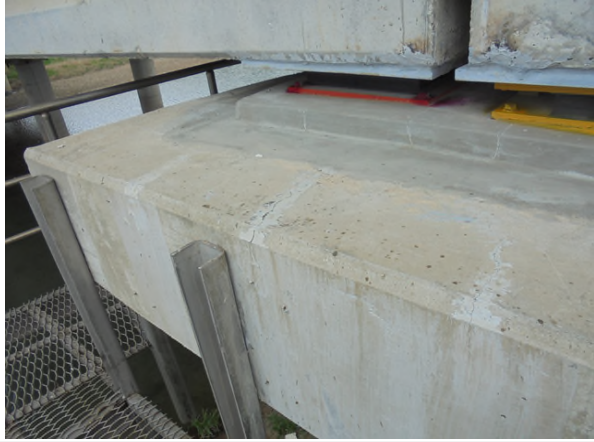
| 손상현황 | • P2 균열(폭 0.3mm이상) | 손상현황 | • P3 보수부재균열(폭 0.3mm미만) |
| 원 인 | • 건조수축, 거푸집조기탈거, 온도변화 | 원 인 | • 건조수축, 거푸집조기탈거, 온도변화 |

| 조치방안 | • 주입보수 | 조치방안 | • 표면처리 |

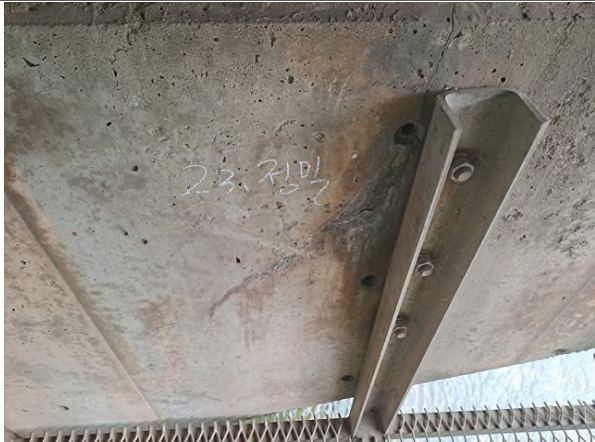
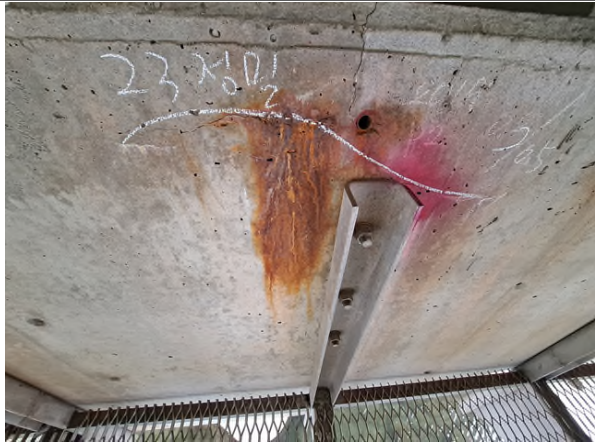
| 손상현황 | • P2 백태(0.3×0.1) | 손상현황 | • P2 누수흔적(0.1×0.1) |
| 원 인 | • 장기공용, 습기흡착, 우수유입 | 원 인 | • 장기공용, 수분침투, 우수유입 |

| 조치방안 | • 주의관찰 후 표면처리 | 조치방안 | • 표면처리 |

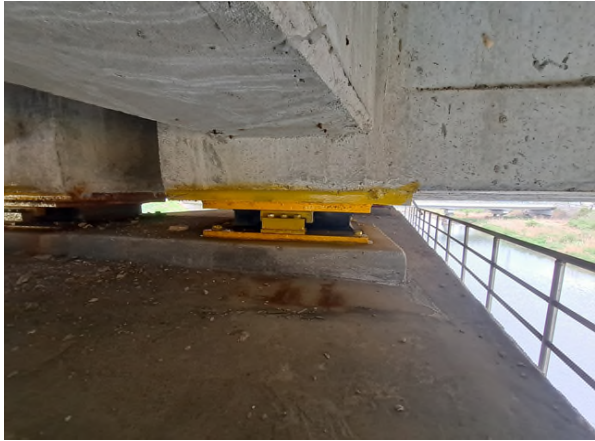
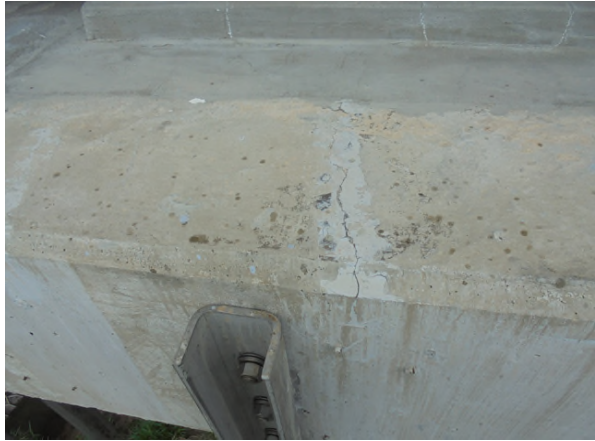
| 손상현황 | • P2 체수(0.3×0.5) | 손상현황 | • P3 보수부재균열(폭 0.3mm미만) |
| 원 인 | • 신축이음 하부 우수유입 | 원 인 | • 건조수축, 거푸집조기탈거, 온도변화 |

| 조치방안 | • 정비 | 조치방안 | • 표면처리 |

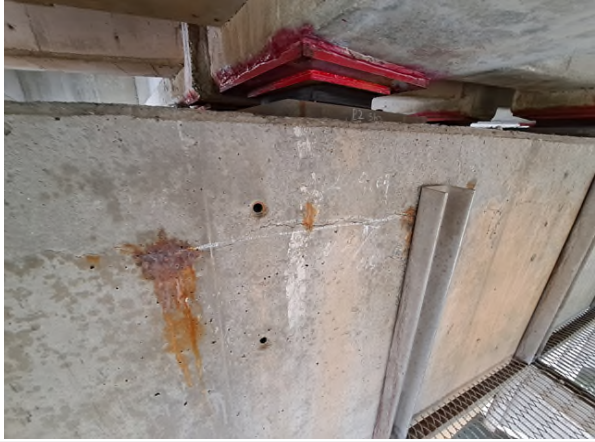
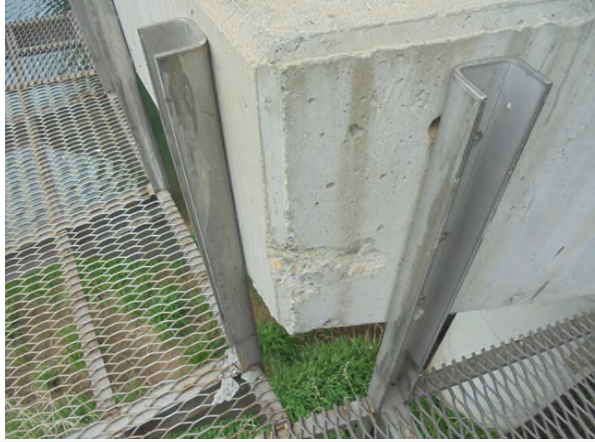
| 손상현황 | • P2 균열(폭 0.3mm이상) | 손상현황 | • P3 파손(0.3×0.2) |
| 원 인 | • 건조수축, 거푸집조기탈거, 온도변화 | 원 인 | • 시공시 다짐미흡, 마감미흡, 외부 충격 |

| 조치방안 | • 주입보수 | 조치방안 | • 주의관찰 후 단면보수 |

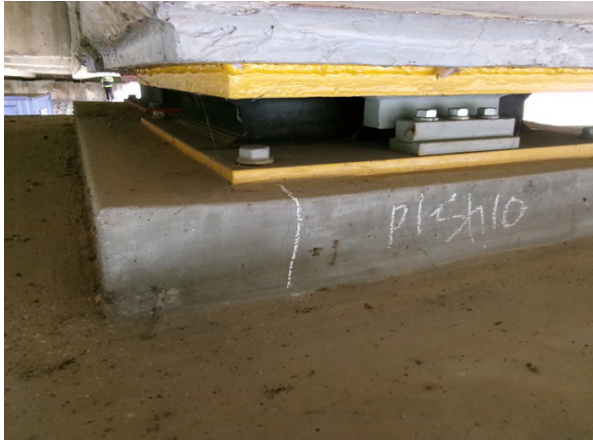
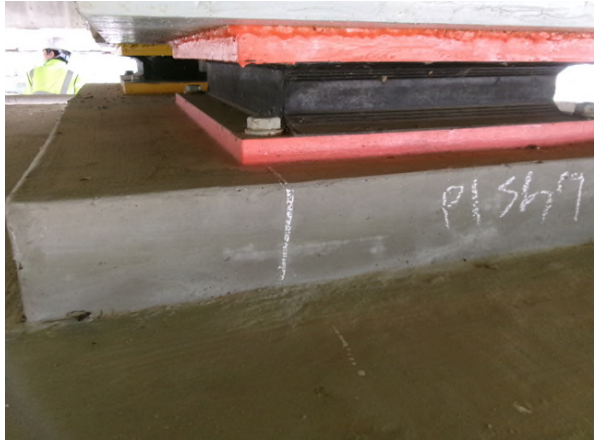
| 손상현황 | • P1 SH10 받침물탈균열(0.3mm미만) | 손상현황 | • P1 SH07 받침물탈균열(0.3mm미만) |
| 원 인 | • 건조수축, 거푸집 조기탈거, 장기공용 | 원 인 | • 건조수축, 거푸집 조기탈거, 장기공용 |

| 조치방안 | • 표면처리 | 조치방안 | • 표면처리 |

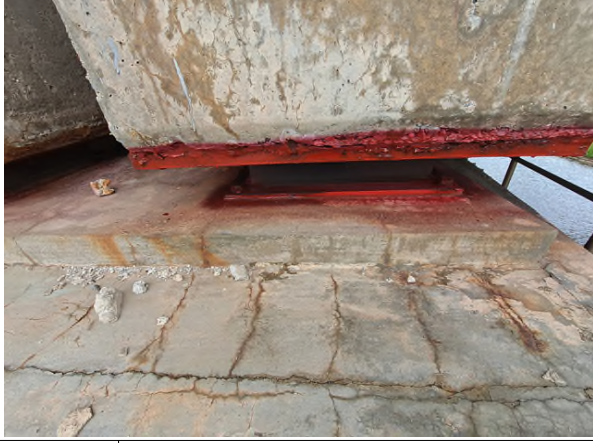
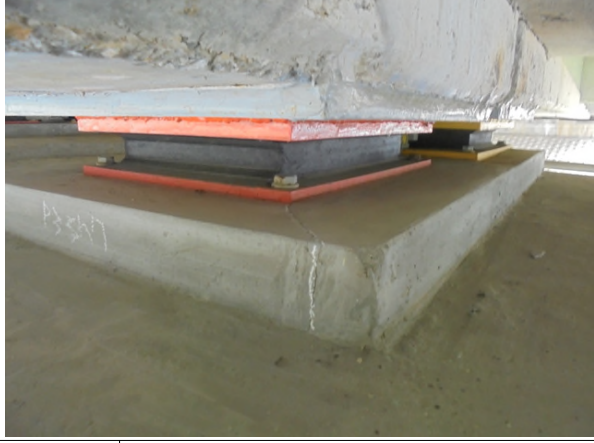
| 손상현황 | • P2 SH16 받침물탈균열(0.3mm미만) | 손상현황 | • P3 SH07 받침물탈균열(0.3mm미만) |
| 원 인 | • 건조수축, 거푸집 조기탈거, 장기공용 | 원 인 | • 건조수축, 거푸집 조기탈거, 장기공용 |

| 조치방안 | • 표면처리 | 조치방안 | • 표면처리 |

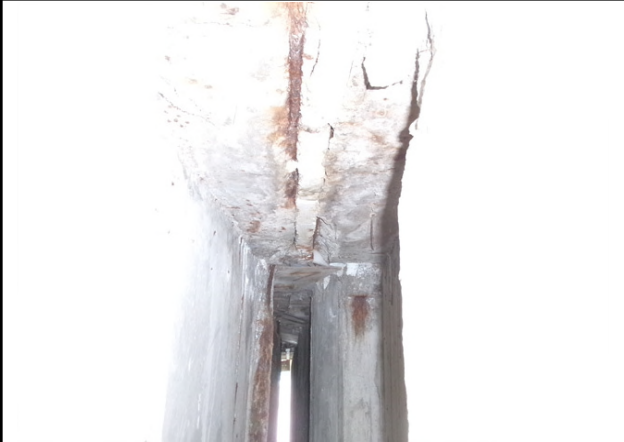
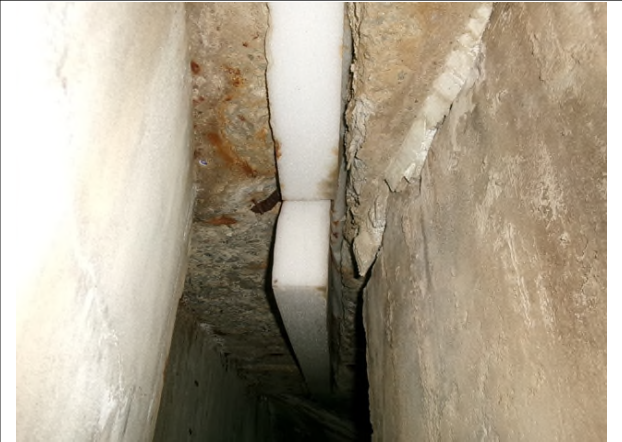
| 손상현황 | • P2 신축이음 하부 누수 (L=2.0m) | 손상현황 | • P2 신축이음 하부 누수 (L=2.0m) |
| 원 인 | • 장기공용, 열화, 우수유입 | 원 인 | • 장기공용, 열화, 우수유입 |

| 조치방안 | • 주의관찰 후 조치 | 조치방안 | • 주의관찰 후 조치 |

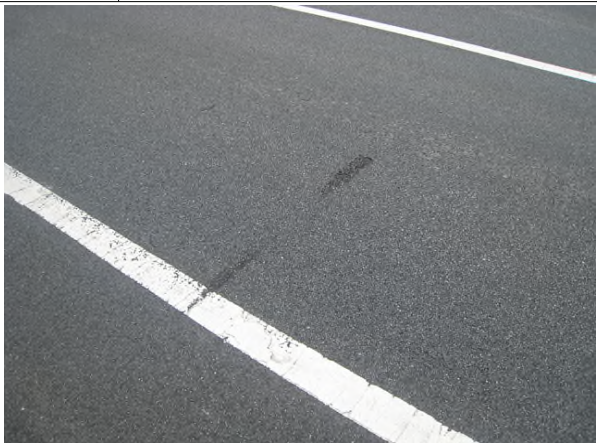
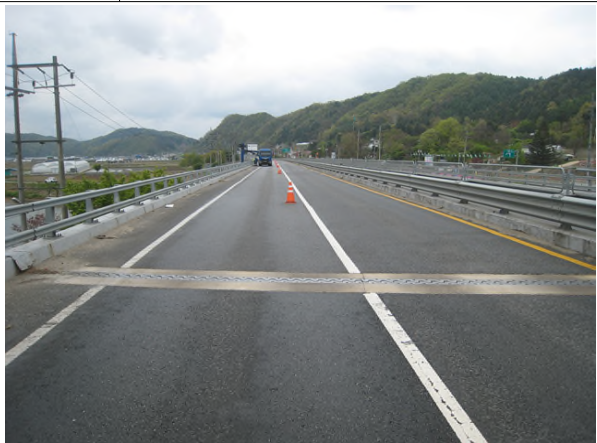
| 손상현황 | • S4 서울방향 아스콘 패입(0.1×1.0) | 손상현황 | • S4 홍천방향 상태양호 |
| 원 인 | • 장기공용, 차량운하중, 표면열화 | 원 인 | • |

| 조치방안 | • 주의관찰 후 조치 | 조치방안 | • |

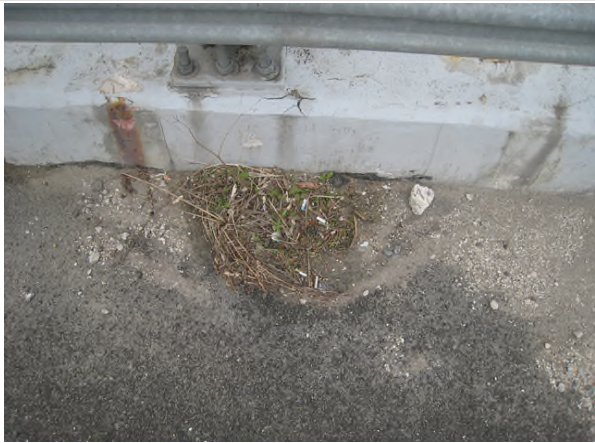
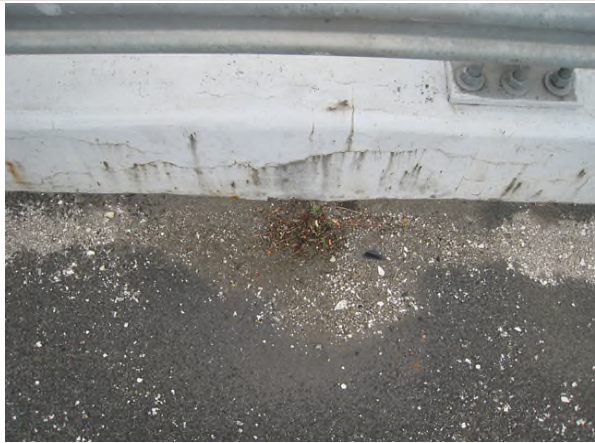
| 손상현황 | • S1 배수구 막힘(1EA) | 손상현황 | • S1 배수구 막힘(1EA) |
| 원 인 | • 장기공용, 차량통행, 우수유입 | 원 인 | • 장기공용, 차량통행, 우수유입 |

| 조치방안 | • 정비 | 조치방안 | • 정비 |

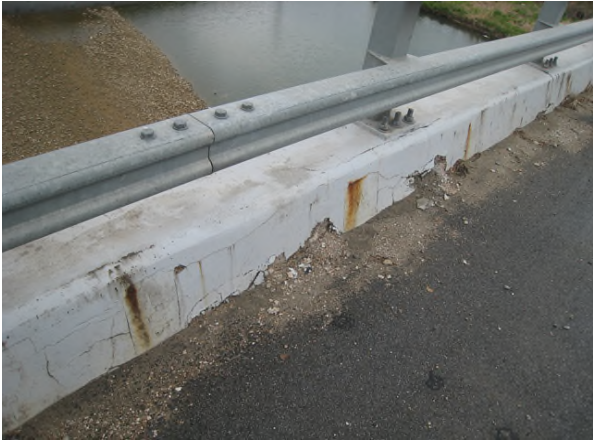
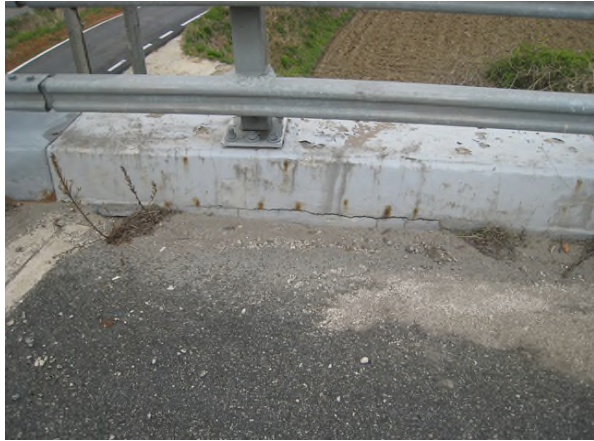
| 손상현황 | • S2 박리(0.2×1.5) | 손상현황 | • S1 보수재들뜸(0.1×1.5) |
| 원 인 | • 장기공용, 시공미흡, 표면열화 | 원 인 | • 장기공용, 시공미흡, 표면열화 |

| 조치방안 | • 단면보수 | 조치방안 | • 단면보수 |

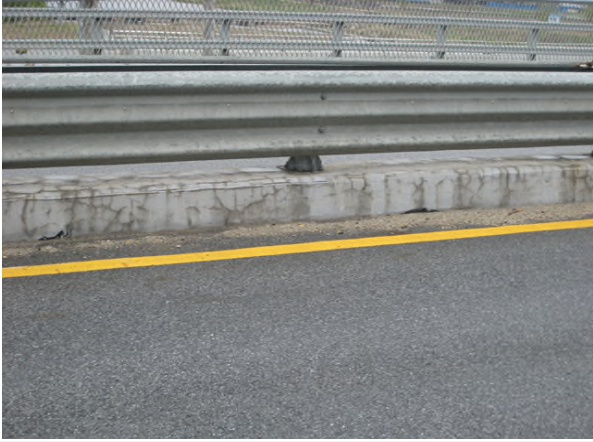
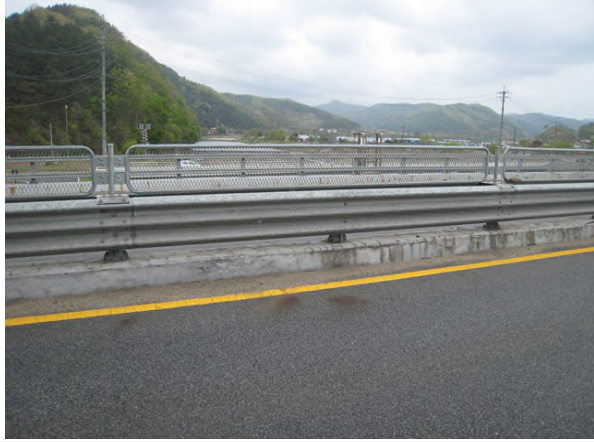
| 손상현황 | • S1 보수재들뜸(1.1×30.0) | 손상현황 | • S2 보수재들뜸(1.1×30.0) |
| 원 인 | • 장기공용, 시공미흡, 표면열화 | 원 인 | • 장기공용, 시공미흡, 표면열화 |

| 조치방안 | • 단면보수 | 조치방안 | • 단면보수 |

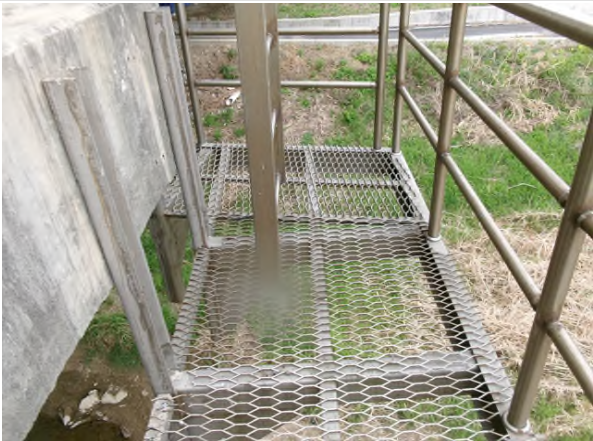
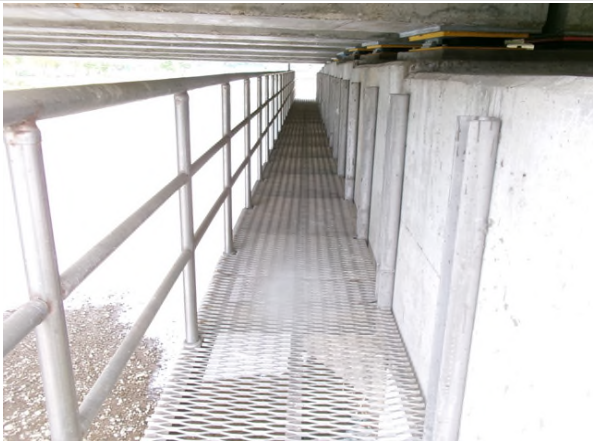
| 손상현황 | • 점검사다리 상태양호 | 손상현황 | • 점검통로 상태양호 |
