## 4. 단월교

## 손상현황 사진

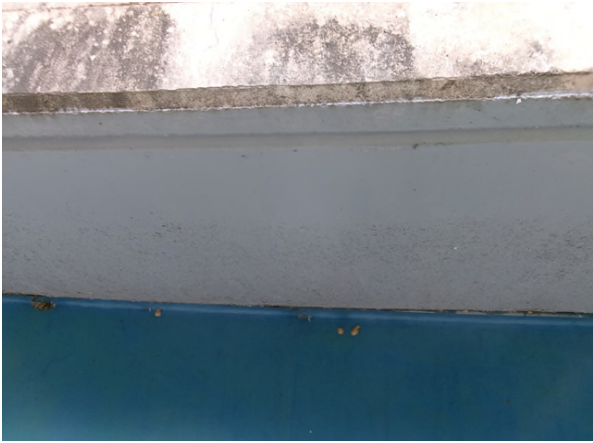
| 손상현황 | • S1 균열(폭 0.3mm미만) | 손상현황 | • S3 균열(폭 0.3mm이상) |
| 원 인 | • 건조수축, 거푸집 조기탈거, 장기공용 | 원 인 | • 건조수축, 거푸집 조기탈거, 장기공용 |

| 조치방안 | • 표면처리 | 조치방안 | • 주입보수 |

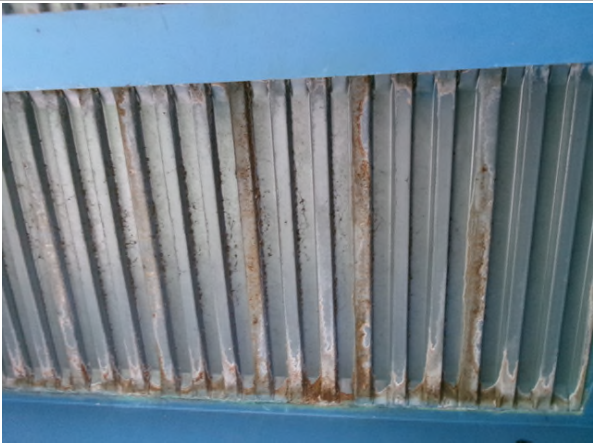
| 손상현황 | • S2 데크플레이트 부식(2.5×5.0×20EA) | 손상현황 | • S23데크플레이트 부식(2.5×5.0×20EA) |
| 원 인 | • 장기공용, 우수유입 | 원 인 | • 장기공용, 우수유입 |

| 조치방안 | • 주의관찰 후 조치 | 조치방안 | • 주의관찰 후 조치 |

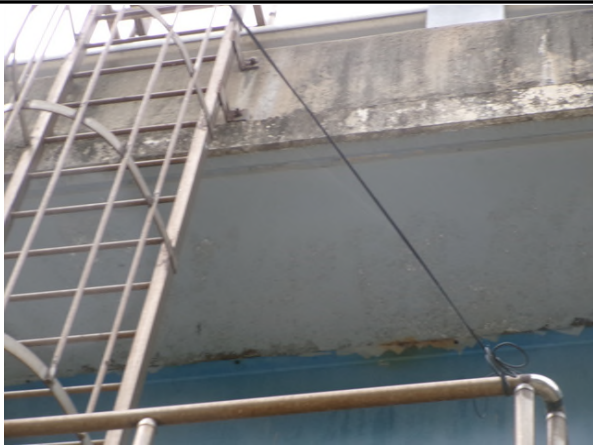
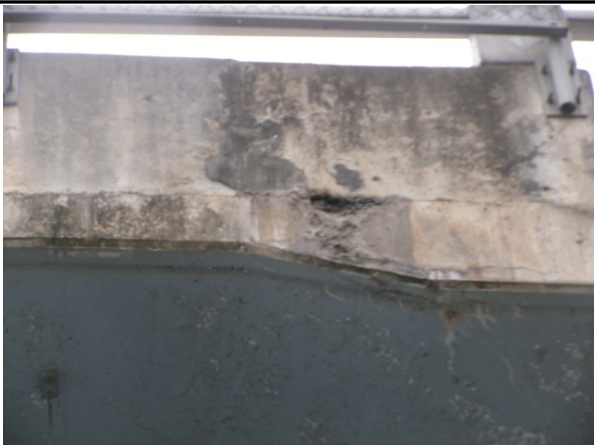
| <ul style="list-style-type: none"> <li>• S4 박리(0.4×0.2)</li> <li>• 시공시 다짐미흡, 마감미흡</li> <li>• 단면보수</li> </ul> | <ul style="list-style-type: none"> <li>• S1 파손(0.3×0.3)</li> <li>• 시공시 다짐미흡, 마감미흡</li> <li>• 단면보수</li> </ul> |

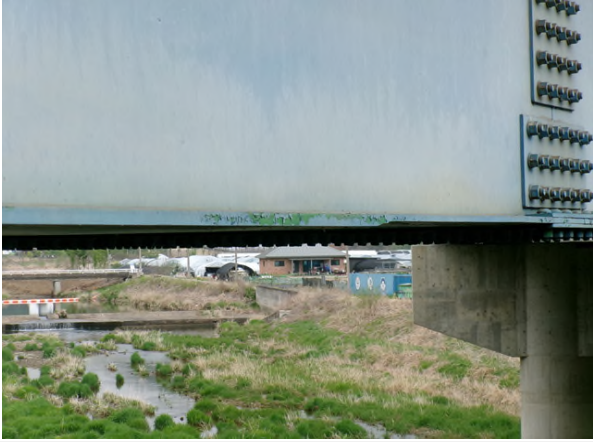
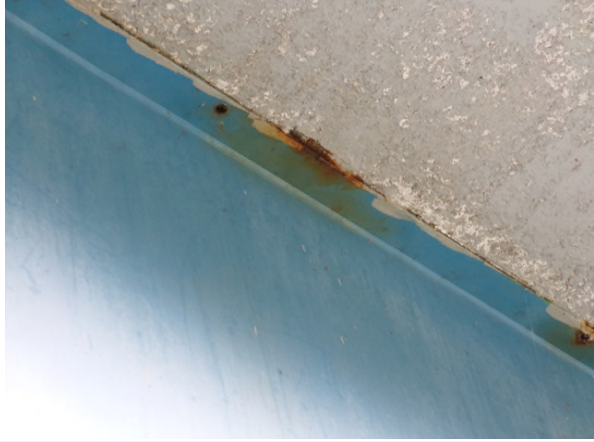
| 손상현황 | • S2 G3 부식(0.1×0.6) | 손상현황 | • S2 G3 부식(0.1×0.6) |
| 원 인 | • 장기공용, 우수유입 | 원 인 | • 장기공용, 우수유입 |

| 조치방안 | • 주의관찰 후 재도장 | 조치방안 | • 주의관찰 후 재도장 |

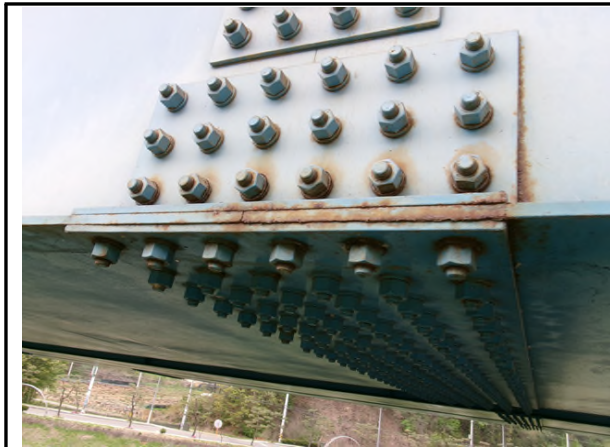
| 손상현황 | • S3 G3 부식(0.2×0.6) |
| 원 인 | • 장기공용, 우수유입 |

| 조치방안 | • 주의관찰 후 재도장 |

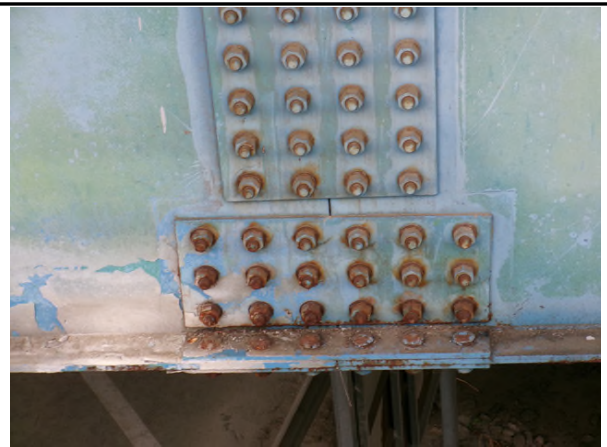
| 손상현황 | • S1 G3 볼트부식(6EA) |
| 원 인 | • 장기공용, 우수유입 |

| 조치방안 | • 주의관찰 후 재도장 |

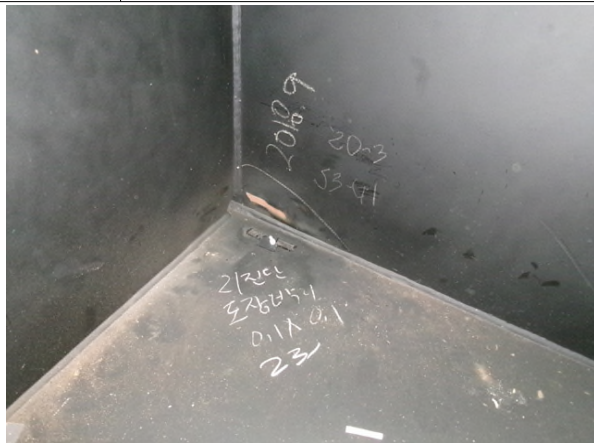
| 손상현황 | • S3 G1 도장바리(0.1×0.1) |
| 원 인 | • 장기공용에 의한 열화, 시공미흡 |

| 조치방안 | • 주의관찰 후 재도장 |

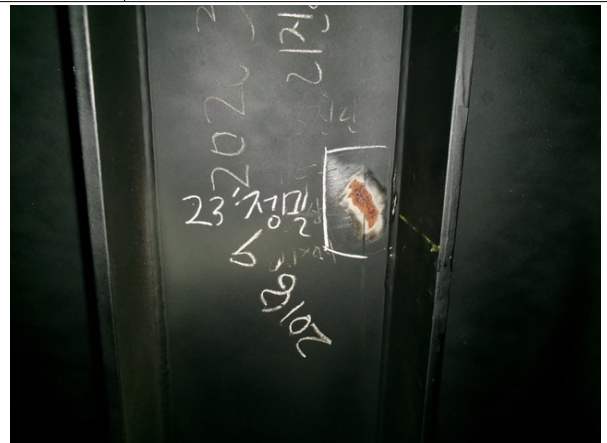
| 손상현황 | • S1 G2 부식(0.1×0.1) |
| 원 인 | • 장기공용, 우수유입 |

| 조치방안 | • 주의관찰 후 재도장 |

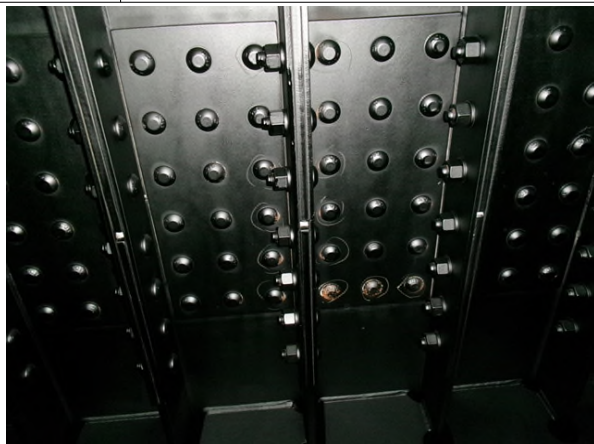
| 손상현황 | • S3 G2 볼트부식(19EA) |
| 원 인 | • 장기공용, 우수유입 |

| 조치방안 | • 주의관찰 후 재도장 |

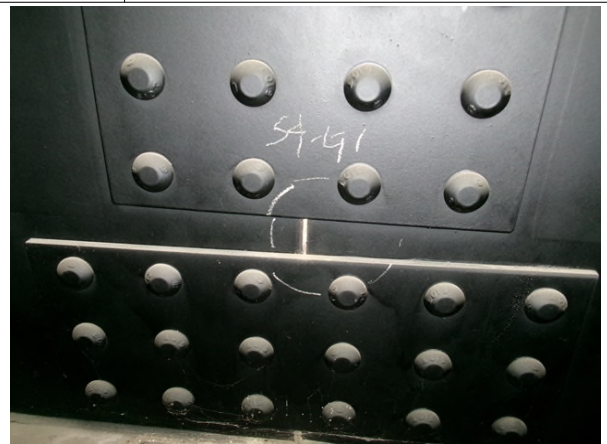
| 손상현황 | • S4 G1 실런트미설치(1EA) |
| 원 인 | • 장기공용, 우수유입 |

| 조치방안 | • 주의관찰 후 재도장 |

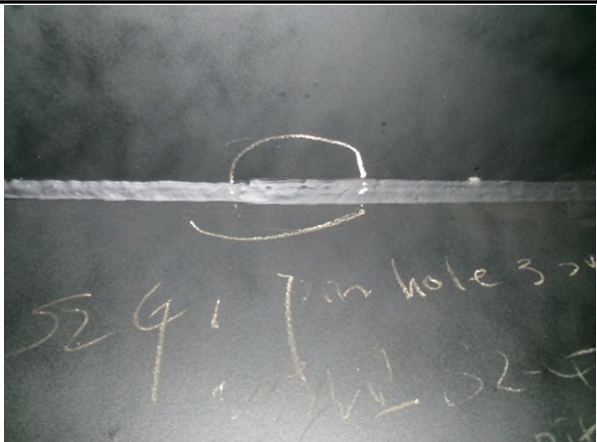
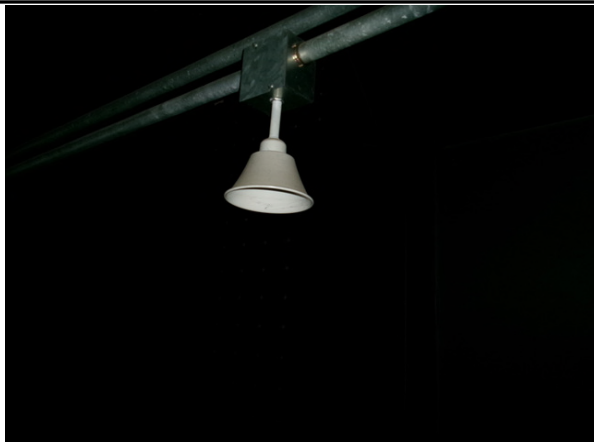
| 손상현황 | • S2 G1 PIT(3EA) | 손상현황 | • S1 G1 조명등파손(1EA) |
| 원 인 | • 시공시 마감미흡 | 원 인 | • 시공시 마감미흡, 외부충격 |

| 조치방안 | • 주의관찰 후 조치 | 조치방안 | • 주의관찰 후 조치 |

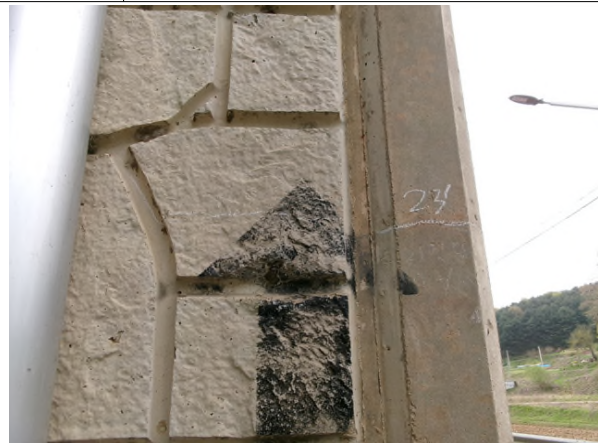
손상현황 • A1 균열(0.3mm미만)

원 인 • 건조수축, 거푸집 조기탈거, 장기공용

조치방안 • 표면처리

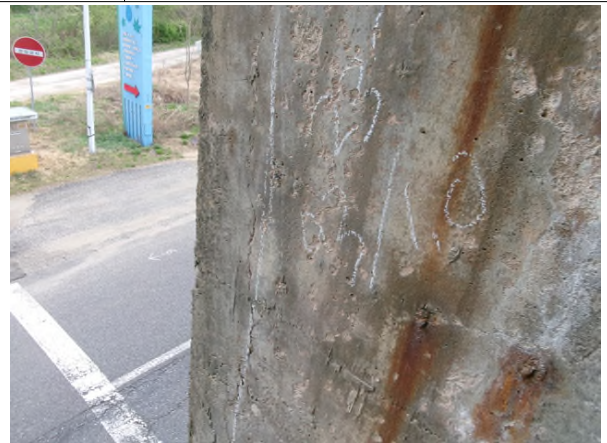
손상현황 • A1 균열(0.3mm이상)

원 인 • 건조수축, 거푸집 조기탈거, 장기공용

조치방안 • 주입보수

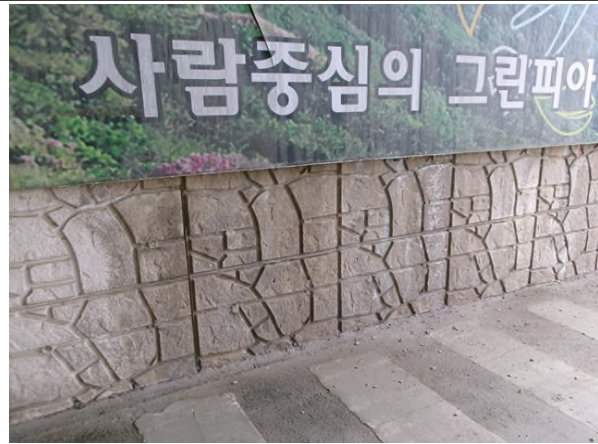
손상현황 • A1 누수흔적(1.0×5.0)

원 인 • 우수유입, 습기흡착

조치방안 • 주의관찰 후 표면처리

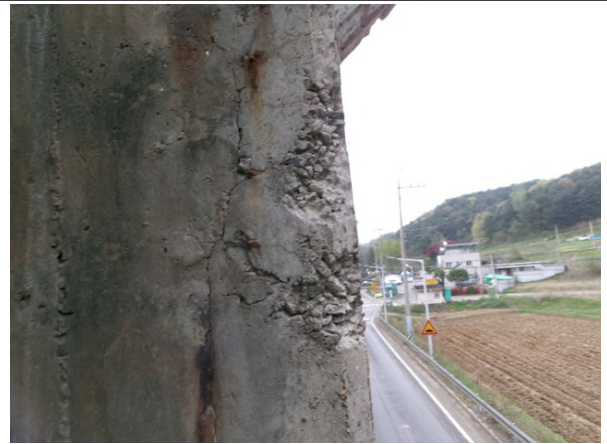
손상현황 • A1 박락(0.2×0.4)

원 인 • 시공시 다짐미흡, 마감미흡, 외부 충격

조치방안 • 단면보수

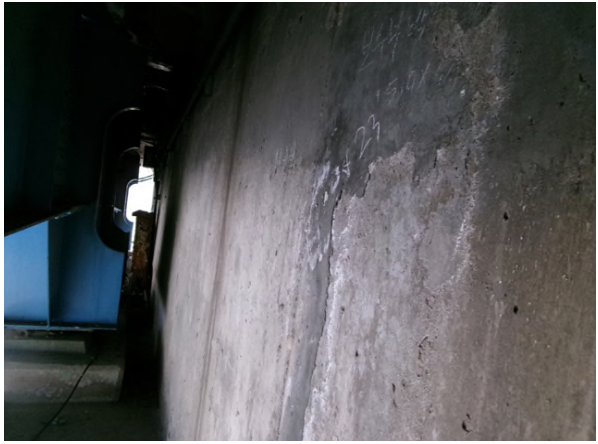
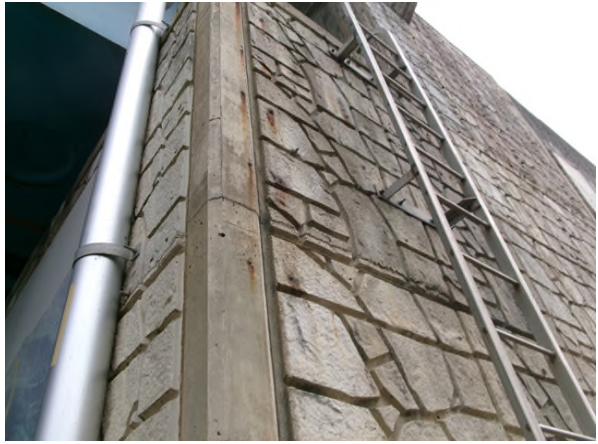
| 손상현황 | • A1 박리 및 백태(5.0×1.0) |
| 원 인 | • 시공시 다짐미흡, 마감미흡, 우수유입 |

| 조치방안 | • 단면보수 |

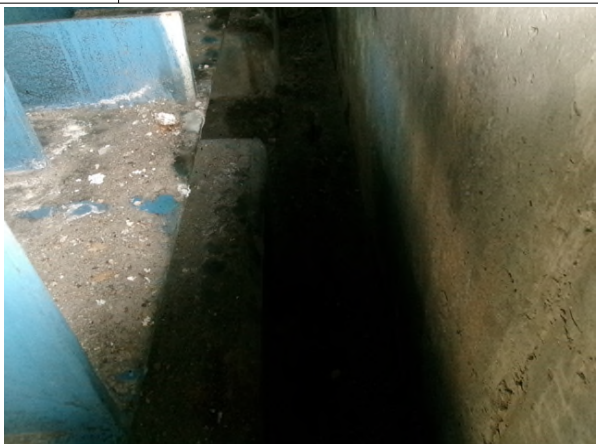
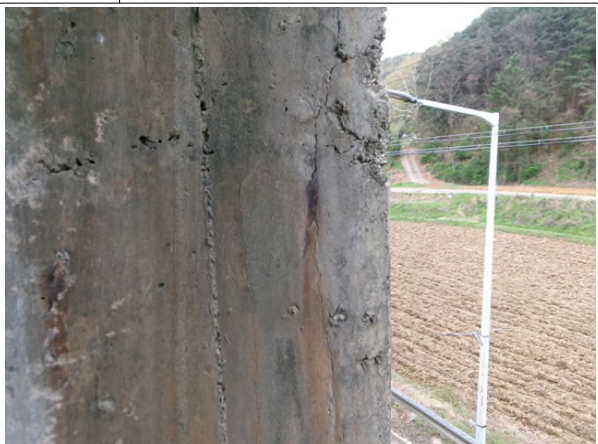
| 손상현황 | • A1 철선노출(0.1×0.2×16EA) |
| 원 인 | • 시공미흡, 마감미흡 |

| 조치방안 | • 단면보수(방청) |

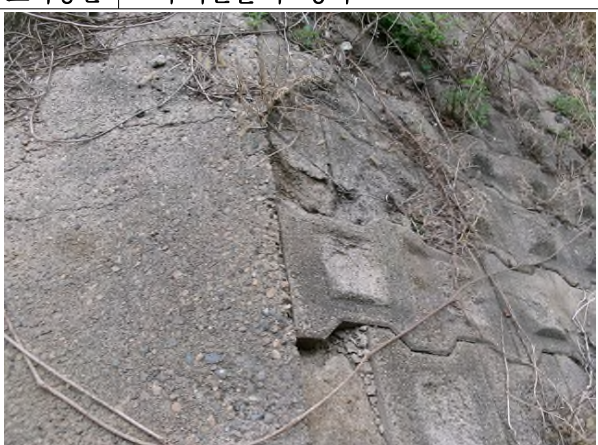
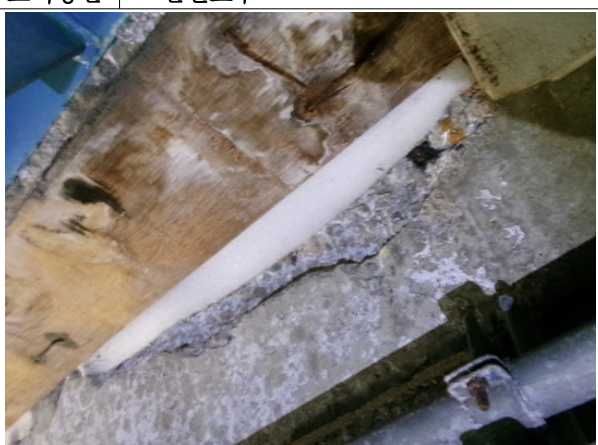
| 손상현황 | • A1 체수(1.0×1.0) |
| 원 인 | • 신축이음 하부 우수유입 |

| 조치방안 | • 주의관찰 후 정비 |

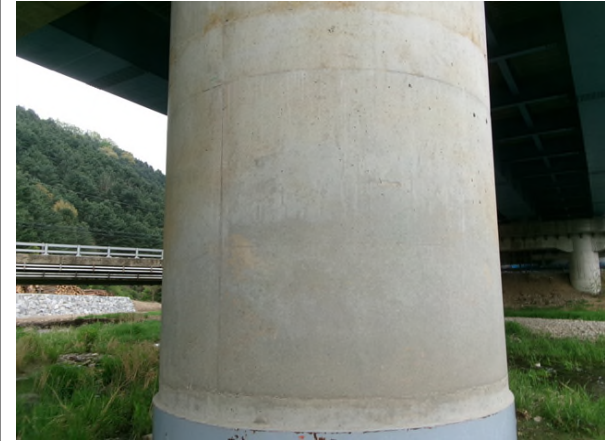
| 손상현황 | • P1 균열(폭 0.3mm미만) | 손상현황 | • P2 균열(폭 0.3mm미만) |
| 원 인 | • 건조수축, 거푸집조기탈거, 온도변화 | 원 인 | • 건조수축, 거푸집조기탈거, 온도변화 |

| 조치방안 | • 표면처리 | 조치방안 | • 표면처리 |

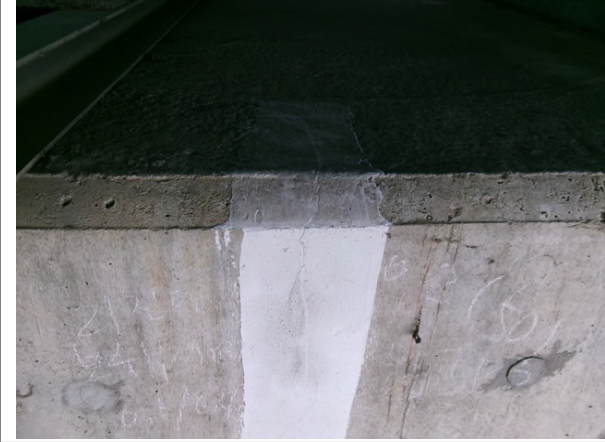
| 손상현황 | • P3 균열(폭 0.3mm이상) | 손상현황 | • P3 보수부재균열(폭 0.3mm미만) |
| 원 인 | • 건조수축, 거푸집조기탈거, 온도변화 | 원 인 | • 건조수축, 거푸집조기탈거, 온도변화 |

| 조치방안 | • 주입보수 | 조치방안 | • 표면처리 |

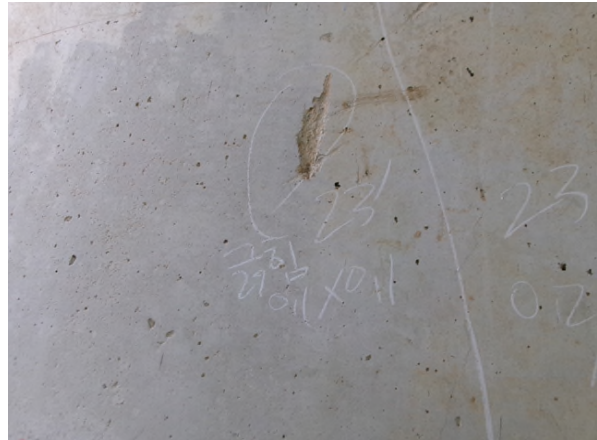
| 손상현황 | • P1 망상균열(0.4×0.5) | 손상현황 | • P2 굽힘(0.1×0.1) |
| 원 인 | • 건조수축, 거푸집조기탈거, 온도변화 | 원 인 | • 시공시 다짐미흡, 마감미흡, 외부 충격 |

| 조치방안 | • 표면처리 | 조치방안 | • 단면보수 |

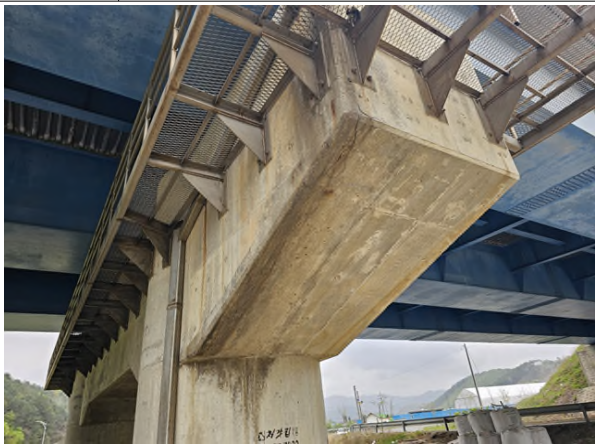
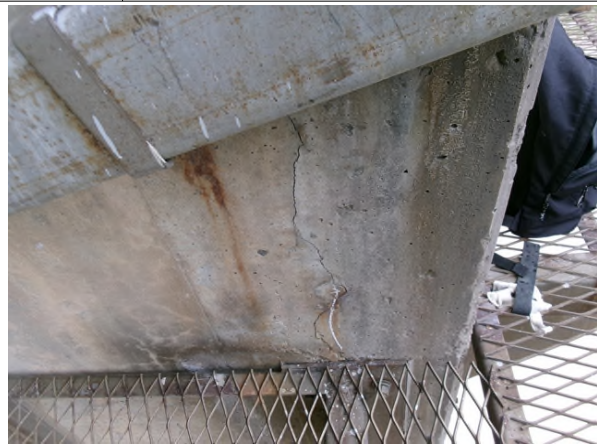
| 손상현황 | • P3 충분리(0.1×3.0) | 손상현황 | • P3 파손(0.1×2.0) |
| 원 인 | • 시공시 다짐미흡, 마감미흡, 외부 충격 | 원 인 | • 시공시 다짐미흡, 마감미흡, 외부 충격 |

| 조치방안 | • 단면보수 | 조치방안 | • 단면보수 |

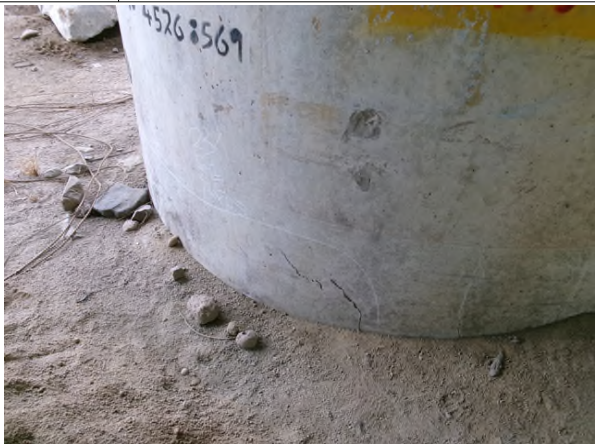
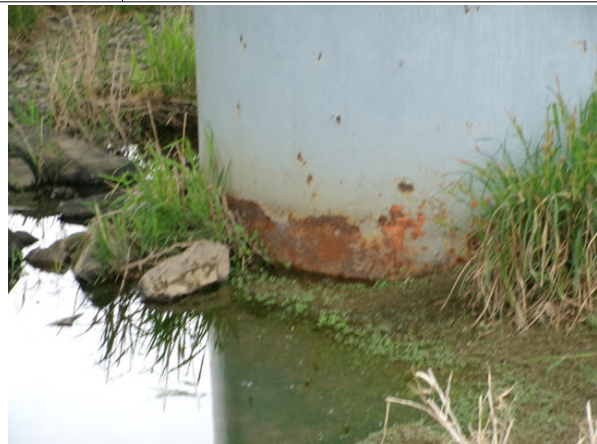
| 손상현황 | • P3 들뜸(1.5×0.5) | 손상현황 | • P2 강판부식(2.5×3.0) |
| 원 인 | • 시공시 다짐미흡, 마감미흡, 외부 충격 | 원 인 | • 장기공용, 마감미흡, 수분침투 |

| 조치방안 | • 단면보수 | 조치방안 | • 재도장 |

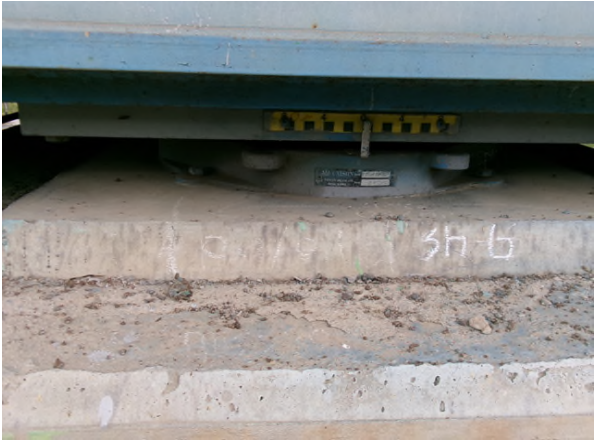
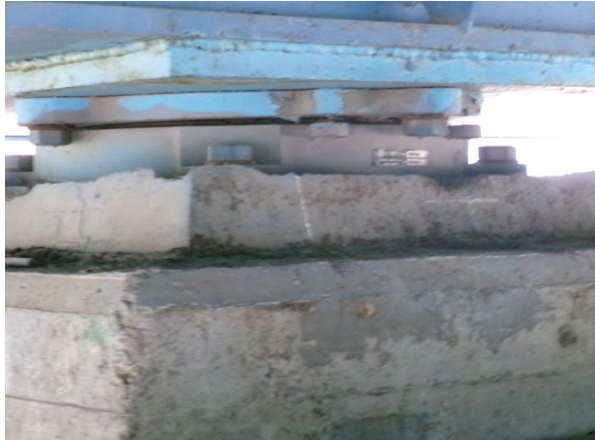
| 손상현황 | • P1 SH6 반침물탈균열(0.3mm미만) | 손상현황 | • P2 SH4 반침물탈균열(0.3mm미만) |
| 원 인 | • 건조수축, 거푸집 조기탈거, 장기공용 | 원 인 | • 건조수축, 거푸집 조기탈거, 장기공용 |

| 조치방안 | • 표면처리 | 조치방안 | • 표면처리 |

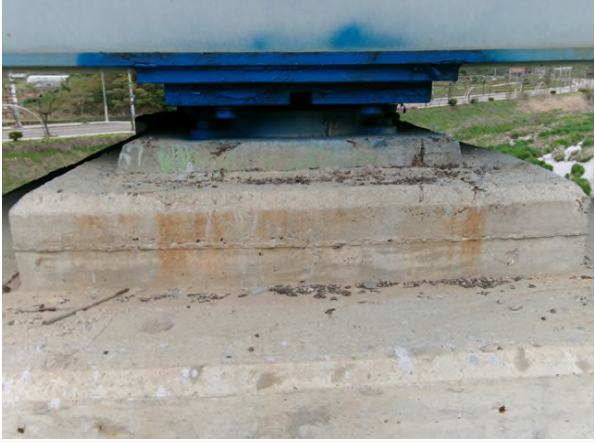
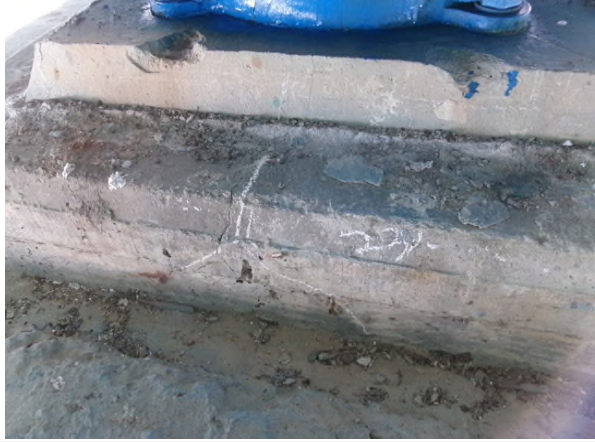
| 손상현황 | • P2 SH6 반침콘크리트균열(0.3mm미만) | 손상현황 | • P2 SH6 반침콘크리트균열(0.3mm이상) |
| 원 인 | • 건조수축, 거푸집 조기탈거, 장기공용 | 원 인 | • 건조수축, 거푸집 조기탈거, 장기공용 |

| 조치방안 | • 표면처리 | 조치방안 | • 표면처리 |

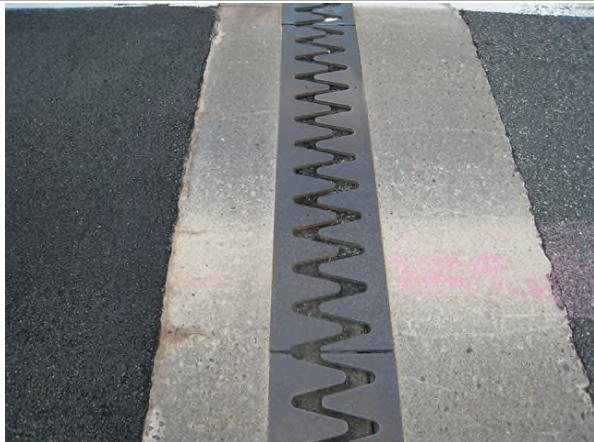
| 손상현황 | • A1 후타재 균열(0.3mm미만) | 손상현황 | • A2 후타재 균열(0.3mm미만) |
| 원 인 | • 건조수축, 차량윤하중, 표면열화 | 원 인 | • 건조수축, 차량윤하중, 표면열화 |

| 조치방안 | • 주의관찰 후 표면처리 | 조치방안 | • 주의관찰 후 표면처리 |

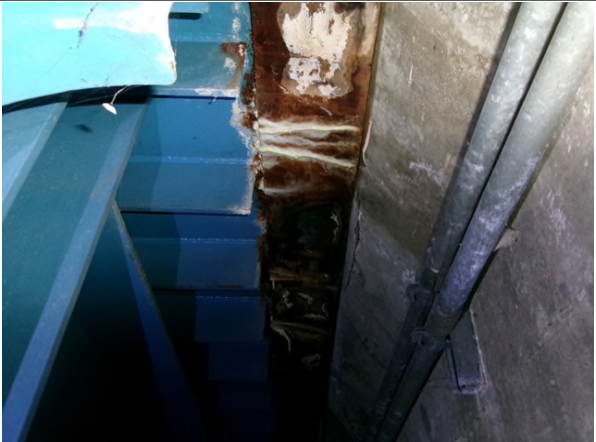
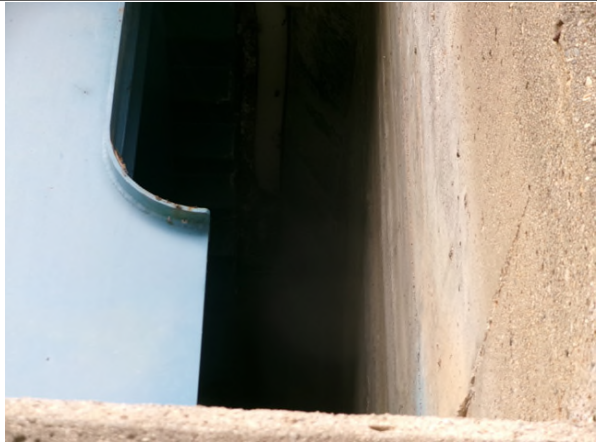
| 손상현황 | • A1 신축이음 하부 누수 (L=19.5m) | 손상현황 | • A2 신축이음 하부 누수 (L=19.5m) |
| 원 인 | • 장기공용, 열화, 우수유입 | 원 인 | • 장기공용, 열화, 우수유입 |

| 조치방안 | • 주의관찰 후 조치 | 조치방안 | • 주의관찰 후 조치 |

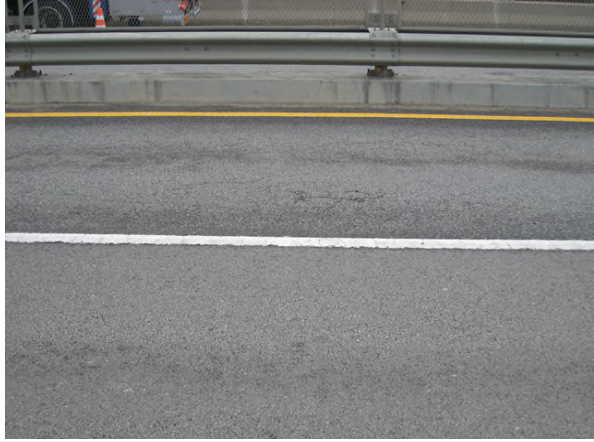
| 손상현황 | • S2 서울방향 아스콘파손(1.5×2.5) | 손상현황 | • S2 서울방향 아스콘균열 |
| 원 인 | • 장기공용, 차량윤하중, 다짐불량 | 원 인 | • 장기공용, 우수유입, 차량윤하중 |

| 조치방안 | • 아스콘패칭 | 조치방안 | • 아스콘패칭 |

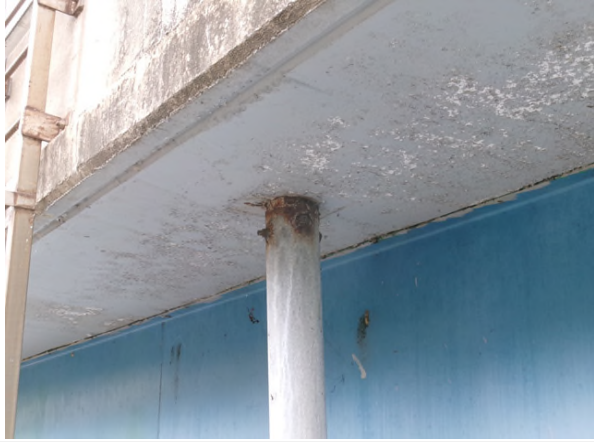
| 손상현황 | • S4 배수구 막힘(1EA) | 손상현황 | • S2 배수관 부식(1EA) |
| 원 인 | • 장기공용, 비산물퇴적, 우수유입 | 원 인 | • 장기공용, 비산물퇴적, 우수유입 |

| 조치방안 | • 정비 | 조치방안 | • 정비 |

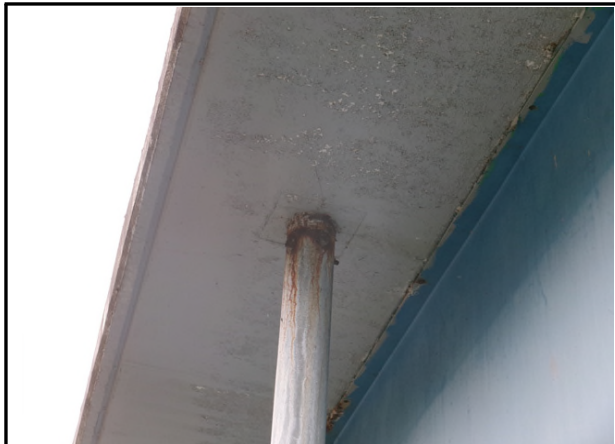
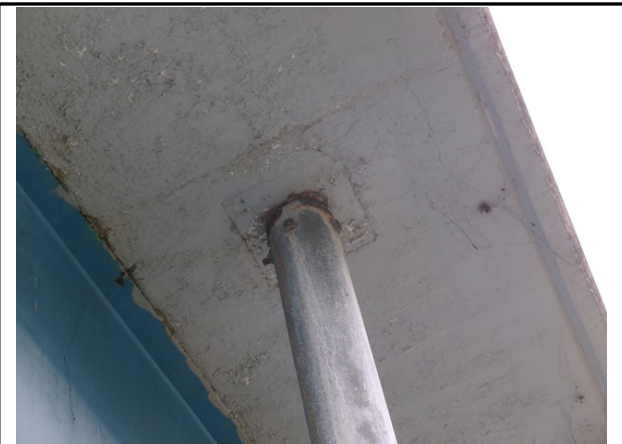
| 손상현황 | • S2 배수관 접합부 부식(1EA) | 손상현황 | • S3 배수관 접합부 부식(1EA) |
| 원 인 | • 장기공용, 비산물퇴적, 우수유입 | 원 인 | • 장기공용, 비산물퇴적, 우수유입 |

| 조치방안 | • 정비 | 조치방안 | • 정비 |

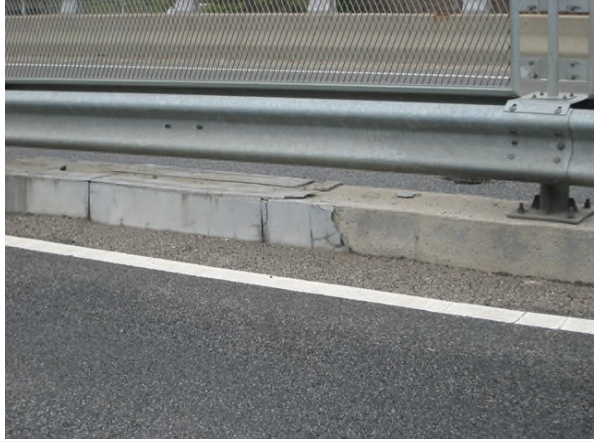
| 손상현황 | • S1 중분대 균열(0.3mm이상) | 손상현황 | • S3 중분대 보수재 박락(0.4×23.0) |
| 원 인 | • 건조수축, 거푸집 조기탈거, 장기공용 | 원 인 | • 장기공용, 다짐미흡, 시공미흡 |

| 조치방안 | • 주의관찰 후 주입보수 | 조치방안 | • 단면보수 |

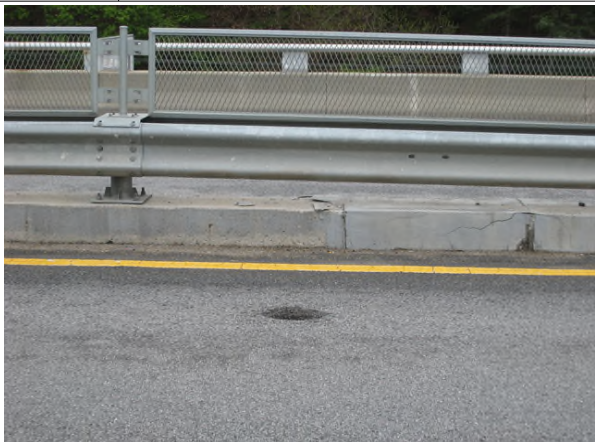
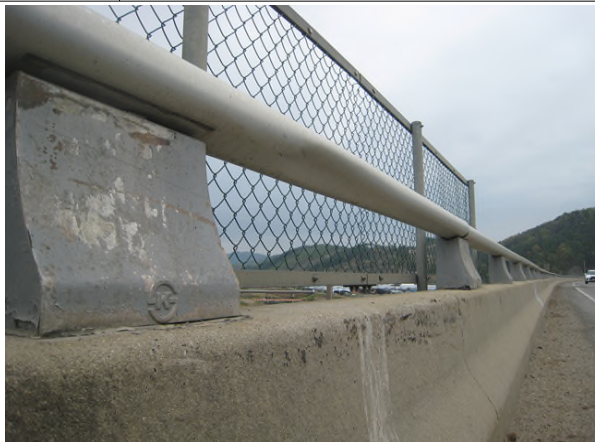
| 손상현황 | • S3 중분대 보수재 박락 (0.4×23.0) | 손상현황 | • S1 난간변형 (L=1.0m) |
| 원 인 | • 장기공용, 다짐미흡, 시공미흡 | 원 인 | • 장기공용, 외부충격 |

| 조치방안 | • 단면보수 | 조치방안 | • 주의관찰 후 조치 |

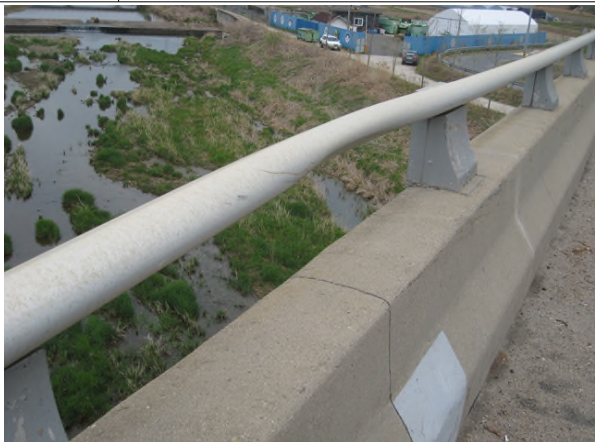
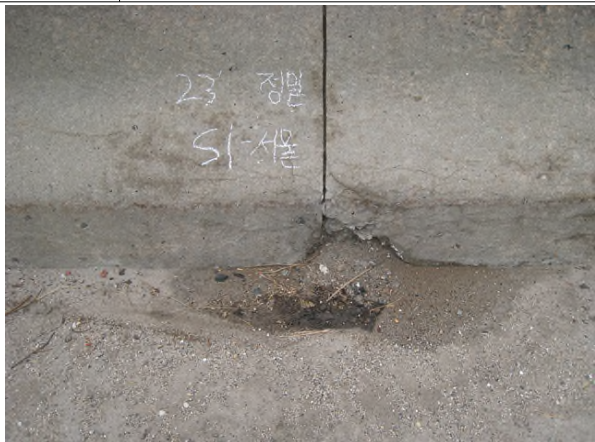
| 손상현황 | • S3 난간변형 (L=2.0m) | 손상현황 | • S1 박리 (0.2×0.2) |
| 원 인 | • 장기공용, 외부충격 | 원 인 | • 장기공용, 다짐미흡, 시공미흡 |

| 조치방안 | • 주의관찰 후 조치 | 조치방안 | • 단면보수 |

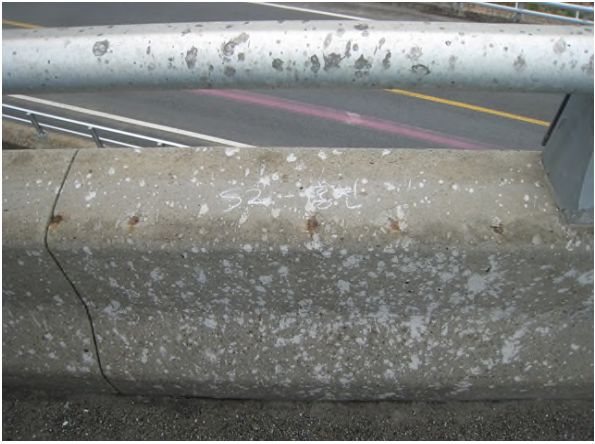
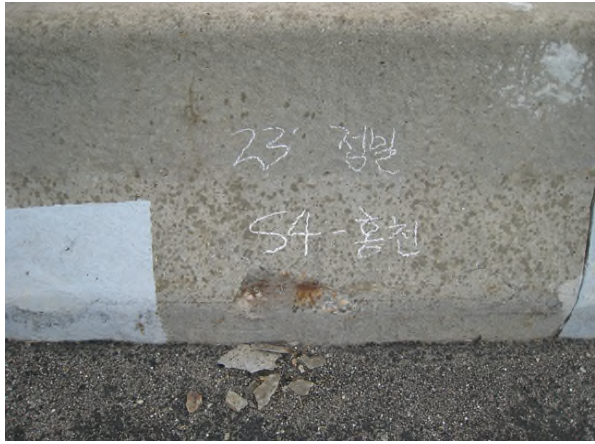
| 손상현황 | • S2 철근노출(0.1×0.1×5EA) | 손상현황 | • S2 철근노출(0.1×0.2) |
| 원 인 | • 장기공용, 시공미흡, 다짐미흡 | 원 인 | • 장기공용, 시공미흡, 다짐미흡 |

| 조치방안 | • 단면보수(방청) | 조치방안 | • 단면보수(방청) |

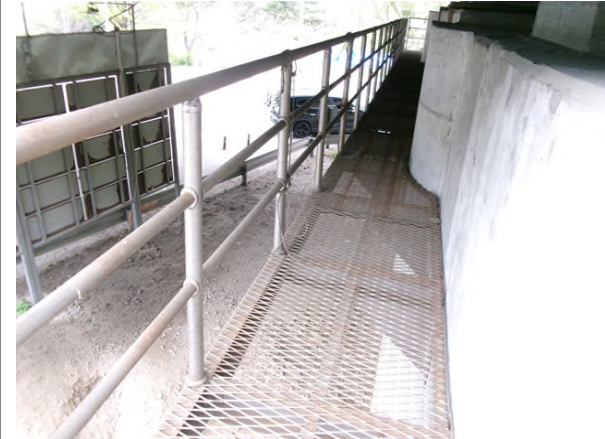
| 손상현황 | • A1 점검사다리 변형 | 손상현황 | • 점검통로 상태양호 |
| 원 인 | • 장기공용, 외부충격 | 원 인 | • |

| 조치방안 | • 주의관찰 후 조치 | 조치방안 | • |
