# 제 출 문

귀사와 계약 체결한 『국도6호선 봉상2교 등 4개소 정밀안전점검용역』을 성실히 수행하고 그 결과를 본 교량 정밀안전점검 보고서에 수록하여 부속자료와 함께 제출합니다.

## 봉상2교 정밀안전점검 결과표

## 봉상2교 정밀안전점검 요약표

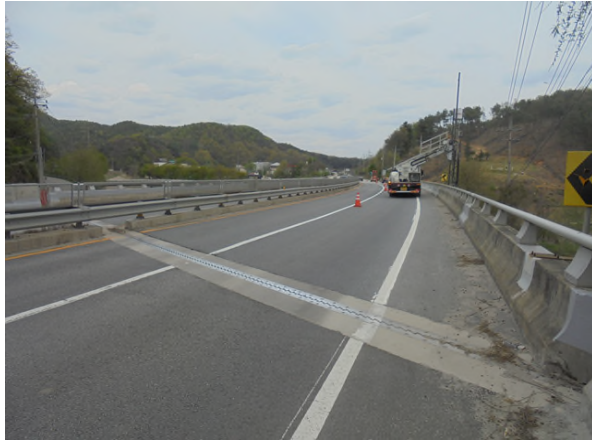
교면포장 전경

- 교면포장 현장조사 결과, 손상이 없는 양호한 상태인 것으로 조사되었다.
- 교면포장의 현장조사 결과 시설물에 영향을 미치는 구조적인 손상이 없는 양호한 상태인 것으로 확인되었으며, 주기적인 점검을 통한 손상의 발생여부 확인 등의 유지관리가 요구된다.

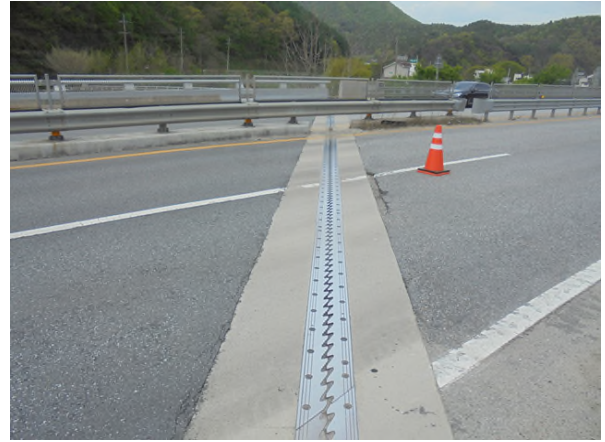
신축이음 전경

- 신축이음 현장조사 결과, 기존손상인 후타재 균열(0.3mm미만, 이상), 유간 토사퇴적 등의 손상이 조사되었다.
- 신축이음 후타재에 발생한 균열(폭 0.3mm미만, 이상)은 건조수축, 차량의 반복윤하중, 장기공용, 표면열화에 의하여 발생한 것으로 상기손상으로 인해 구조물에 미치는 영향이 미미하므로 주의관찰을 실시한 후 손상의 추가발생, 진전시 일괄보수를 실시하는 유지관리가 요망된다.
- 조사된 유간 토사퇴적의 경우 공용기간 증가, 차량통행 비산먼지 퇴적 등에 의한 손상으로 판단되며, 상기 손상은 정비를 통한 유지관리가 필요하다.
- 신축이음 유간을 검토한 결과, 전구간 여유량을 확보하고 있는 것으로 평가되었다.

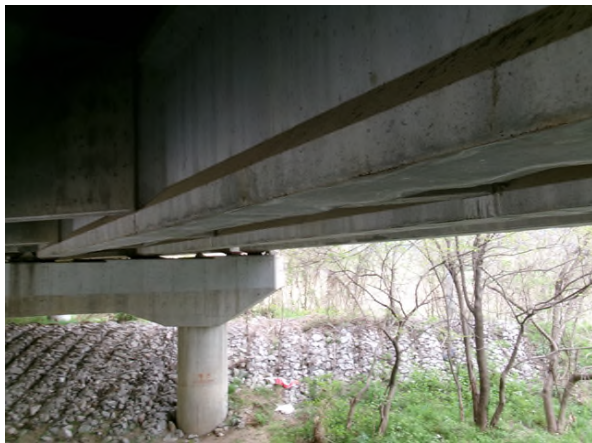
거더 전경

- 거더에 대한 현장조사 결과, 기존손상인 균열, 백태, 파손, 박락 및 철근노출 등의 손상이 조사되었으며, 금회 점검의 신규 손상으로 백태, 단부들뜸, 파손, 철근노출 등의 손상이 추가로 조사되었다.
- 거더에 발생한 균열(0.3mm미만)의 경우 건조수축 및 거푸집 조기탈거, 온도변화 등에 의한 손상으로 시설물에 영향을 미치는 구조적인 손상은 아닌 것으로 판단되며, 즉각적인 보수보다는 주의관찰을 실시하고, 손상의 증가시 일괄적으로 내구성 확보 차원의 표면처리 등의 보수를 실시하는 것이 바람직하다.
- 조사된 백태 경우 습기흡착 및 균열부 습기흡착 등으로 인한 손상으로 시설물에 영향을 미치는 구조적인 손상은 아닌 것으로 판단되며, 내구성 확보 차원의 표면처리 등의 보수를 실시

- 조사된 파손, 단부들뜸의 경우 시공초기 다짐미흡, 마감미흡, 외부충격 등에 의한 손상으로 시설물에 영향을 미치는 구조적인 손상은 아닌 것으로 판단되며, 외부에서의 지속적인 우수유입 등으로 인한 손상의 진전 방지 및 내구성 확보 차원의 단면보수 등의 보수를 실시하는 것이 바람직하다.
- 조사된 파손, 박락 및 철근부식의 경우 균열 및 단면손상부 우수유입, 습기흡착 등에 의한 손상으로 시설물에 영향을 미치는 구조적인 손상은 아닌 것으로 판단되며, 지속적인 우수유입 등으로 인한 손상의 진전 방지 및 내구성 확보를 위한 단면보수(방청) 등의 보수를 실시하는 것이 바람직하다.

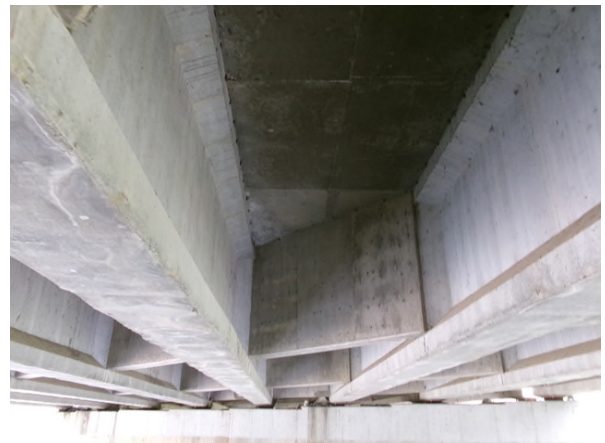
바닥판하면 전경

- 바닥판하면 현장조사 결과, 기존손상인 파손, 박리, 박락 및 철근노출, 누수, 거푸집미제거 등의 손상이 조사되었으며, 균열부백태, 파손, 철근노출 등이 일부 보수된 것이 확인되었다. 금회 점검의 신규 손상으로 파손 및 철근노출, 백태, 파손, 박락 등의 손상이 추가로 조사되었다.
- 바닥판하면 파손, 박락, 박리 의 경우 시공초기 다짐미흡, 마감미흡, 외부충격 등에 의한 손상으로 시설물에 영향을 미치는 구조적인 손상은 아닌 것으로 판단되며, 즉각적인 보수보다는 주의관찰을 실시하고, 공용기간 증가 및 외부에서의 지속적인 우수유입 등으로 인한 손상의 진전시, 내구성 확보 차원의 단면보수 등의 보수를 실시하는 것이 바람직하다.
- 조사된 백태의 경우 장기공용 및 습기흡착 등으로 인한 손상으로 시설물에 영향을 미치는 구조적인 손상은 아닌 것으로 판단되며, 내구성 확보 차원의 표면처리 등의 보수를 실시하는 것이 바람직하다.
- 조사된 파손, 박락 및 철근노출의 경우 시공초기 다짐미흡, 마감미흡, 지속적인 균열부 우수 유입, 외부충격 등에 의한 손상으로 시설물에 영향을 미치는 구조적인 손상은 아닌 것으로 판단되나 외부에서의 지속적인 우수유입 등으로 인한 손상의 진전 방지 및 내구성 확보 차원의 단면보수(방청) 등의 보수를 실시하는 것이 바람직하다.
- 조사된 거푸집미제거의 경우 시공불량 등에 의한 손상으로 시설물에 영향을 미치는 구조적인 손상은 아닌 것으로 판단되며, 주기적인 점검을 통한 손상의 진전여부를 확인하는 주의관찰을 실시하는 것이 바람직하다.

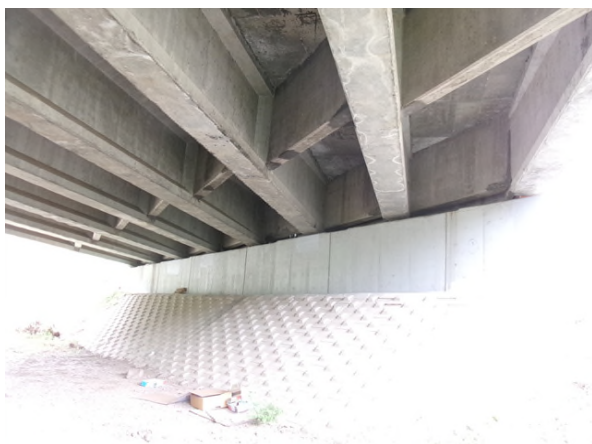
교대 전경

- 교대 A1, A2에 대한 현장조사 결과, 기존손상인 균열, 균열부 백태, 박락, 재료분리, 누수, 백태, 녹오염, 철근노출 등의 손상이 조사되었으며, 금회 점검의 신규 손상으로 균열, 균열부 백태, 백태, 파손, 철근노출 등의 손상이 추가로 조사되었다.
- 교대에서 조사된 균열(0.3mm미만)의 경우 건조수축 및 거푸집 조기 탈거 등에 의한 손상으로 시설물에 영향을 미치는 구조적인 손상은 아닌 것으로 판단되며, 즉각적인 보수보다는 주의관찰을 실시하고, 손상의 증가시 일괄적으로 내구성 확보 차원의 표면처리 등의 보수를 실시하는 것이 바람직하다.
- 조사된 균열부백태, 누수 및 백태, 백태의 경우 습기흡착 등으로 인한 손상으로 시설물에 영향을 미치는 구조적인 손상은 아닌 것으로 판단되며, 구조적인 손상은 아닌 것으로 판단되며, 즉각적인 보수보다는 주의관찰을 실시하고, 손상의 증가시 일괄적으로 내구성 확보 차원의 표면처리 등의 보수를 실시하는 것이 바람직하다.

- 조사된 누수흔적, 표면오염, 녹오염의 경우 신축이음 하부 누수, 교대 인근 사면부 배수시설 월류, 마감불량 등으로 인한 손상으로 시설물에 영향을 미치는 구조적인 손상은 아닌 것으로 판단되며, 구조적인 손상은 아닌 것으로 판단되며, 즉각적인 보수보다는 주의관찰을 실시하고, 손상의 증가시 일괄적으로 내구성 확보 차원의 표면처리 등의 보수를 실시하는 것이 바람직하다.
- 조사된 박락, 파손, 재료분리 의 경우 시공초기 다짐미흡, 거푸집 조기 탈거, 마감미흡, 외부 충격 등에 의한 손상으로 시설물에 영향을 미치는 구조적인 손상은 아닌 것으로 판단되며, 시설물에 영향을 미치는 구조적인 손상은 아닌 것으로 판단되며, 주의관찰을 실시하고 손상의 증가시 내구성 확보 차원의 표면처리 등의 보수를 실시하는 것이 바람직하다.
- 조사된 철근노출의 경우 시공초기 다짐미흡, 거푸집 조기탈거, 마감미흡, 외부충격 등에 의한 손상으로 시설물에 영향을 미치는 구조적인 손상은 아닌 것으로 판단되나 손상의 진전 방지 및 내구성 확보 차원의 단면보수, 방청 등의 보수를 실시하는 것이 바람직하다.

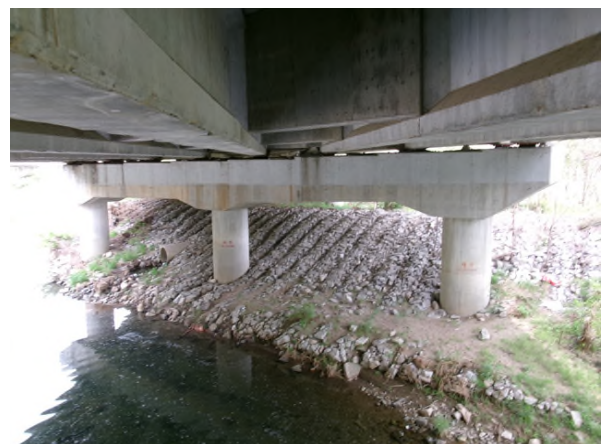
교각 전경

- 교각에 대한 현장조사 결과, 기존손상인 균열, 망상균열(0.1~0.3mm미만), 백태, 박리, 파손, 들뜸, 철근부식, 파손, 열화 등의 손상이 조사되었으며, 금회 점검에서 신규손상인 망상균열(0.1~0.3mm미만)과 기존 균열(0.1~0.5mm이하)이 망상균열(0.3~1.0mm미만), 들뜸으로 철근노출이 철물노출로 정밀조사 되었다.

- 교각에서 조사된 균열(0.3mm미만), 망상균열 및 백태의 경우 건조수축 및 거푸집 조기 탈거, 습기흡착 등에 의한 손상으로 시설물에 영향을 미치는 구조적인 손상은 아닌 것으로 판단되며, 즉각적인 보수보다는 주의관찰을 실시하고, 손상의 증가시 일괄적으로 내구성 확보 차원의 표면처리 등의 보수를 실시하는 것이 바람직하다.

- 조사된 보수부 도장박리의 경우 시공시 마감불량 등에 의한 손상으로 시설물에 영향을 미치는 구조적인 손상은 아닌 것으로 판단되며, 즉각적인 보수보다는 주의관찰을 실시하고, 손상의 증가시 일괄적으로 내구성 확보 차원의 단면보수 등의 보수를 실시하는 것이 바람직하다.
- 조사된 파손, 표면열화의 경우 장기공용, 시공초기 다짐미흡, 거푸집 조기 탈거, 외부충격 우수유입 등에 의한 손상으로 시설물에 영향을 미치는 구조적인 손상은 아닌 것으로 판단되며, 즉각적인 보수보다는 주의관찰을 실시하고, 손상의 증가시 일괄적으로 내구성 확보 차원의 단면보수 등의 보수를 실시하는 것이 바람직하다.

- 조사된 표면오염 및 누수오염, 그을음의 경우 신축이음 하부 누수, 공용중 열화, 시공초기 마감미흡, 습기흡착, 화재 등 인한 손상으로 시설물에 영향을 미치는 구조적인 손상은 아닌 것으로 판단되며, 내구성 확보 차원의 표면처리 등의 보수를 실시하는 것이 바람직하다.
- 조사된 콘크리트 퇴적, 각재 미세거의 경우 시공 초기 정리미흡, 바닥판하면 단부 파손등 인

한 손상으로 시설물에 영향을 미치는 구조적인 손상은 아닌 것으로 판단되며, 즉각적인 보수보다는 주의관찰을 실시하고, 손상의 증가시 일괄적으로 내구성 확보 차원의 정비 등의 보수를 실시하는 것이 바람직하다.

- 조사된 파손 및 철근노출의 경우 장기공용, 시공초기 다짐미흡, 거푸집 조기 탈거, 외부충격 등에 의한 손상으로 시설물에 영향을 미치는 구조적인 손상은 아닌 것으로 판단되며, 손상의 진전 방지 및 내구성 확보 차원의 단면보수(방청) 등의 보수를 실시하는 것이 바람직하다.
