# 1. 부안교

## 1.1 시설물의 개요

본 시설물은 경기도 양평군 단월면 봉상리에 위치한 교량으로 2000년 9월 1일에 준공되어 약 23년이 경과한 시설물로 총 연장 151.0m, 폭 19.5m의 왕복 4차로로 시공되어 있다.

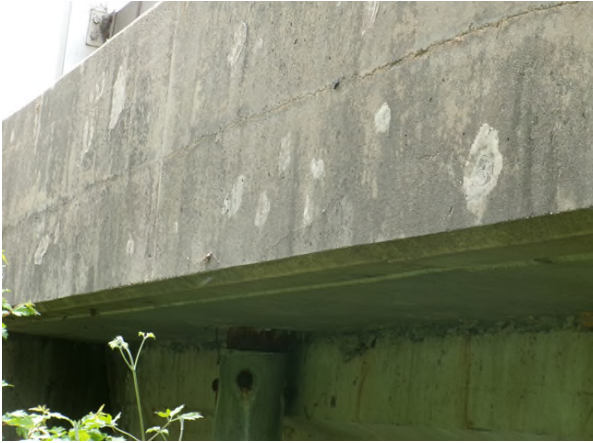
| 손상현황 | • S1 균열(폭 0.3mm미만) | 손상현황 | • S3 보수부 누수(백태)(0.2×3.0) |
| 원 인 | • 건조수축, 거푸집 조기탈거, 장기공용 | 원 인 | • 장기공용, 시공미흡, 우수유입 |

| 조치방안 | • 주의관찰 후 표면처리 | 조치방안 | • 표면처리 |

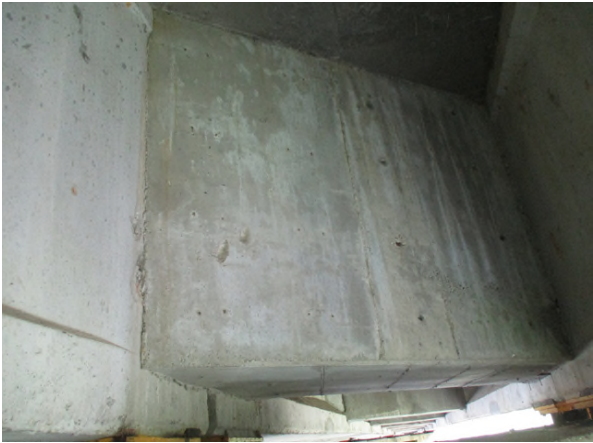
| 손상현황 | • S1 파손(0.2×0.2) | 손상현황 | • S3 재료분리(0.3×0.4) |
| 원 인 | • 시공시 다짐미흡, 마감미흡, 외부 충격 | 원 인 | • 시공시 다짐미흡, 마감미흡 |

| 조치방안 | • 주의관찰 후 단면보수 | 조치방안 | • 주의관찰 후 단면보수 |

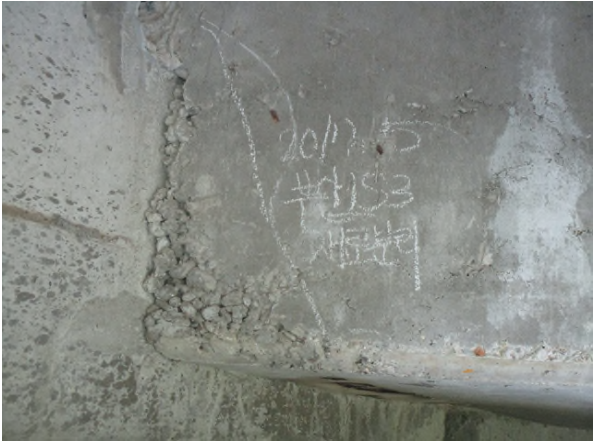
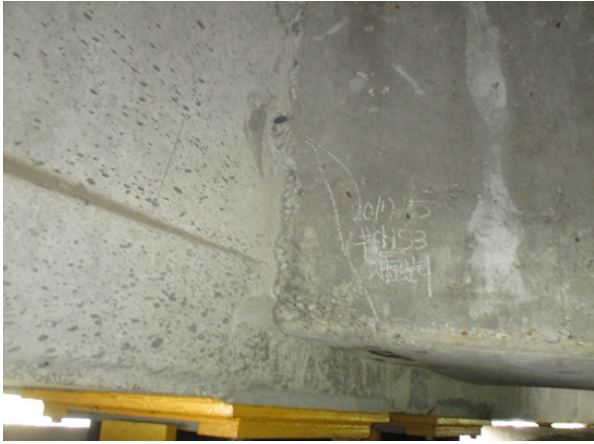
| 손상현황 | • S3 재료분리(0.3×0.5) | 손상현황 | • S3 재료분리(0.3×0.5) |
| 원 인 | • 시공시 다짐미흡, 마감미흡 | 원 인 | • 시공시 다짐미흡, 마감미흡 |

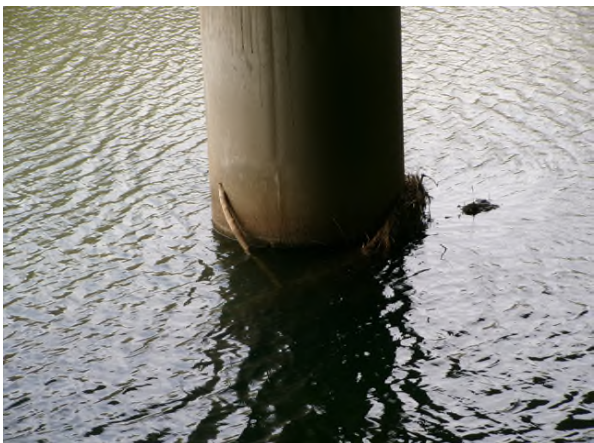
| 손상현황 | • P2 녹물흔적(0.2×0.4×6EA) | 손상현황 | • P2 기둥부 침식(0.5×1.0×8EA) |
| 원 인 | • 장기공용, 수분침투, 우수유입 | 원 인 | • 장기공용, 수분침투 |

- 조사된 박락,재료분리 및 철근노출의 경우 장기공용, 시공초기 다짐미흡, 거푸집 조기 탈거, 외부충격 등에 의한 손상으로 시설물에 영향을 미치는 구조적인 손상은 아닌 것으로 판단되며, 손상의 진전 방지 및 내구성 확보 차원의 단면보수(방청) 등의 보수를 실시하는 것이 바람직하다.
- 조사된 기둥부 침식의 경우 우수유입, 수분침투 등에 의한 손상으로 시설물에 영향을 미치는 구조적인 손상은 아닌 것으로 판단되며, 즉각적인 보수보다는 주의관찰을 실시하고, 손상의 증가 시 일괄적으로 내구성 확보 차원의 단면보수 등의 보수를 실시하는 것이 바람직하다.

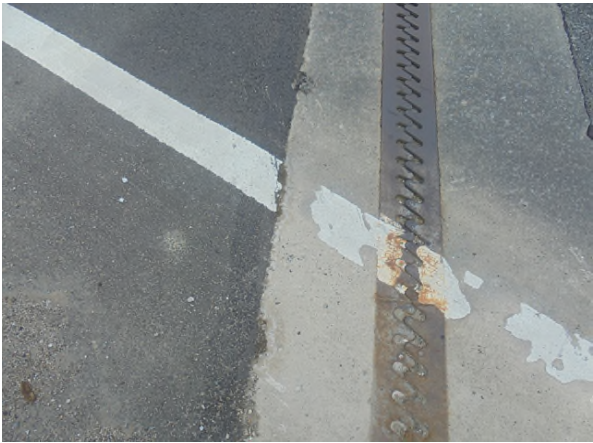
| 손상현황 | • A1 후타재 균열(폭 0.3mm미만) | 손상현황 | • A1 후타재 균열(폭 0.3mm이상) |
| 원 인 | • 건조수축, 차량윤하중, 표면열화 | 원 인 | • 건조수축, 차량윤하중, 표면열화 |

| 조치방안 | • 표면처리 | 조치방안 | • 주입보수 |

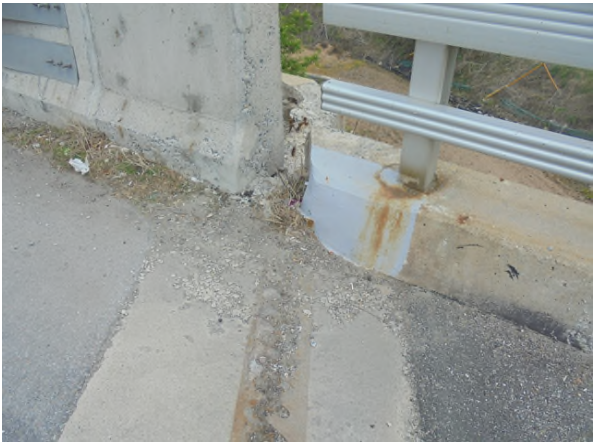
| 손상현황 | • A2 후타재 박리 (0.5×0.5×2EA) | 손상현황 | • P2 후타재 박리 (0.5×1.0×2EA) |
| 원 인 | • 건조수축, 차량윤하중, 표면열화 | 원 인 | • 건조수축, 차량윤하중, 표면열화 |

| 조치방안 | • 단면보수 | 조치방안 | • 단면보수 |

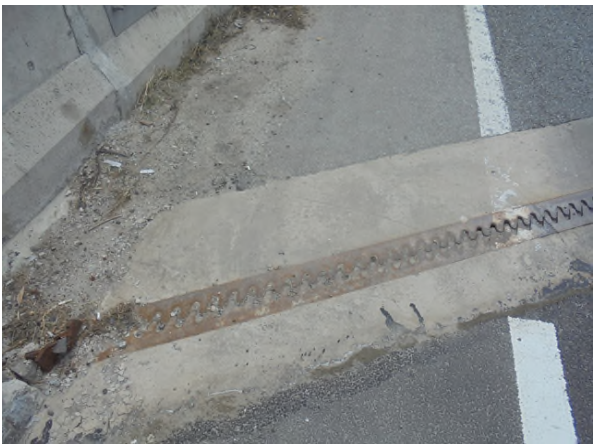
| 손상현황 | • A1 토사퇴적 (0.2×1.0) | 손상현황 | • A2 차수판 미설치(1EA) |
| 원 인 | • 장기공용, 차량통행 | 원 인 | • 장기공용, 시공미흡, 외부충격 |

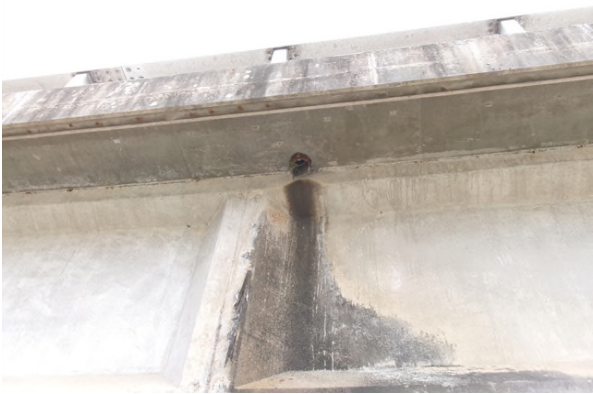
| 손상현황 | • S5 배수관 파손(1EA) | 손상현황 | • S1 배수구 그레이팅 망실(2EA) |
| 원 인 | • 장기공용, 시공미흡, 외부충격 | 원 인 | • 장기공용, 비산물퇴적, 우수유입 |

| 조치방안 | • 재설치 | 조치방안 | • 정비 |

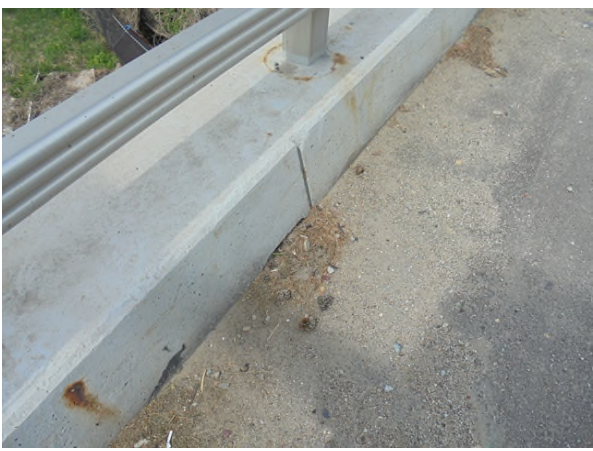
| 손상현황 | • S1 배수구 막힘(1EA) | 손상현황 | • S5 배수구 그레이팅 망실(1EA) |
| 원 인 | • 장기공용, 비산물퇴적, 우수유입 | 원 인 | • 장기공용, 비산물퇴적, 우수유입 |

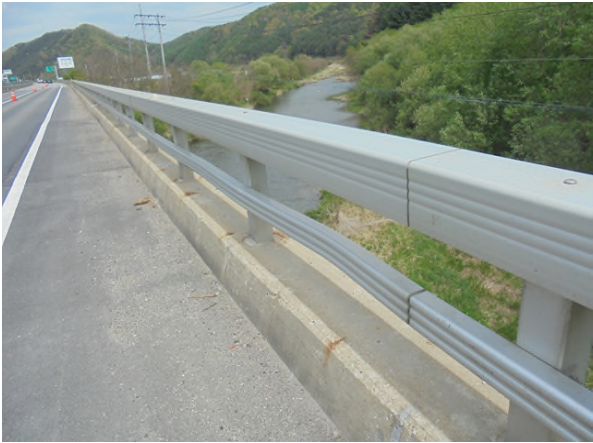
| 손상현황 | • S5 난간변형(L=2.0m) | 손상현황 | • S3 박리(0.5×2.0) |
| 원 인 | • 장기공용, 외부충격 | 원 인 | • 장기공용, 시공미흡, 표면열화 |

| 조치방안 | • 주의관찰 | 조치방안 | • 주의관찰 후 단면보수 |

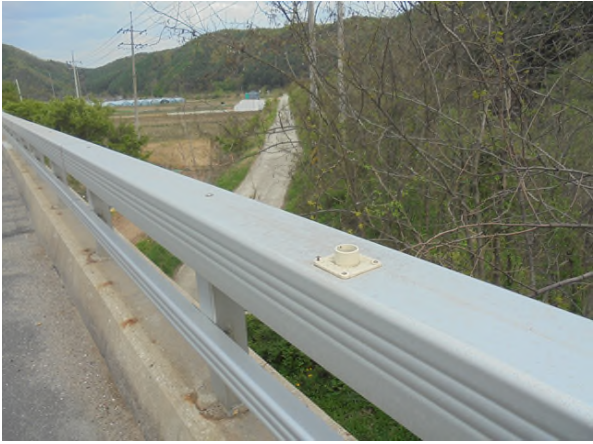
| 손상현황 | • S5 델리네이트 파손(1EA) | 손상현황 | • S1 가드레일 파손(1EA) |
| 원 인 | • 장기공용, 외부충격 | 원 인 | • 장기공용, 외부충격 |
