# 1. 청운교

## 1.1 시설물의 개요

본 시설물은 경기도 양평군 청운면 가현리에 위치한 교량으로 2000년 6월 1일에 준공되어 약 23년이 경과한 시설물로 총 연장 120.4m, 폭 19.5m의 왕복 4차로로 시공되어 있다.

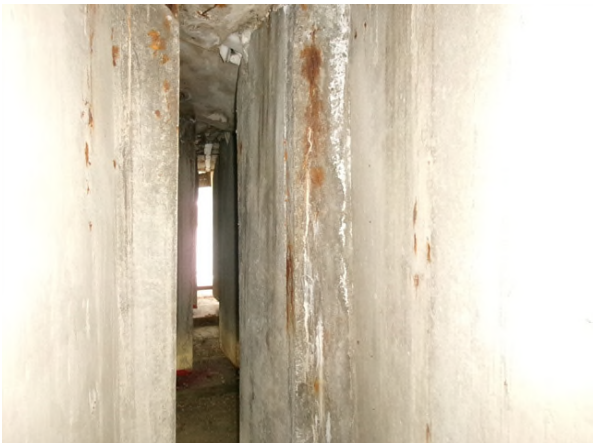
| 손상현황 | • S2 G5 파손(0.2×2.0) | 손상현황 | • S2 G8 박리(0.1×0.1) |
| 원 인 | • 시공시 다짐미흡, 마감미흡, 외부 충격 | 원 인 | • 시공시 다짐미흡, 마감미흡, 외부 충격 |

| 조치방안 | • 단면보수 | 조치방안 | • 단면보수 |

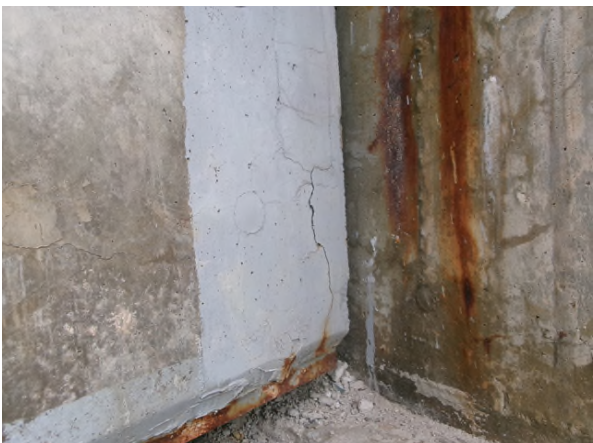
| 손상현황 | • S4 G8 보수부 들뜸(0.3×0.5) | 손상현황 | • S3 G7 파손 및 철근노출(0.2×0.5) |
| 원 인 | • 시공시 다짐미흡, 마감미흡 | 원 인 | • 시공시 다짐미흡, 마감미흡, 외부 충격 |

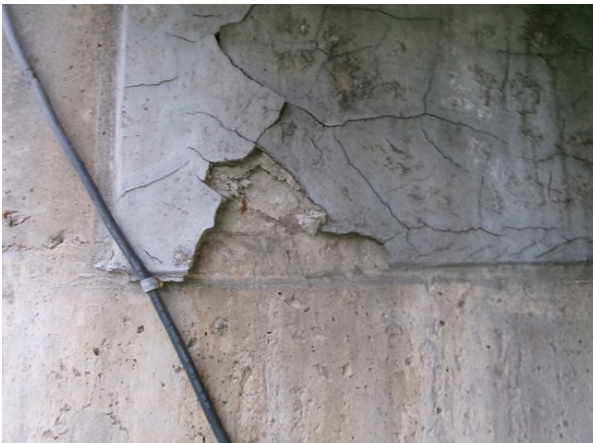
| 손상현황 | • A2 보수부 박락(0.5×0.5) | 손상현황 | • A2 누수흔적(1.0×2.5) |
| 원 인 | • 시공시 다짐미흡, 마감미흡, 외부 충격 | 원 인 | • 장기공용, 습기흡착, 우수유입 |

| 조치방안 | • 단면보수 | 조치방안 | • 표면처리 |

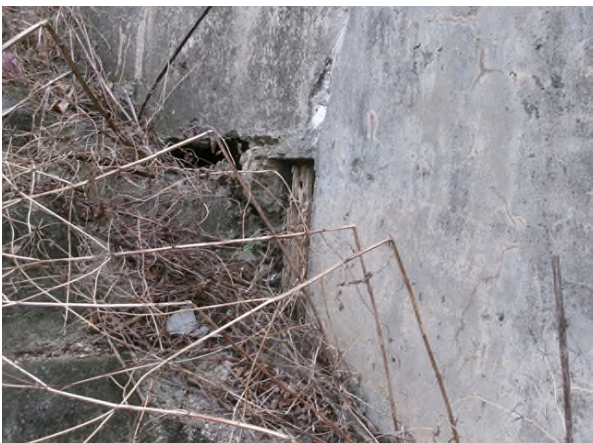
| 손상현황 | • A2 목재박힘(1EA) | 손상현황 | • A1 호안블럭 박리 및 박락(2.0×1.0) |
| 원 인 | • 시공미흡, 마감미흡 | 원 인 | • 시공시 다짐미흡, 마감미흡, 외부 충격 |

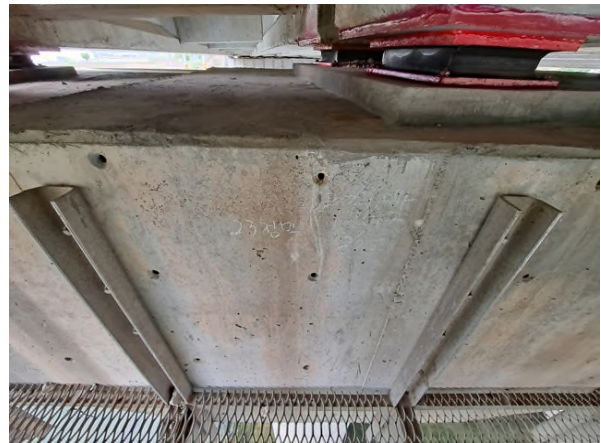
| 손상현황 | • P2 균열(폭 0.3mm미만) |
| 원 인 | • 건조수축, 거푸집조기탈거, 온도변화 |

| 조치방안 | • 표면처리 |

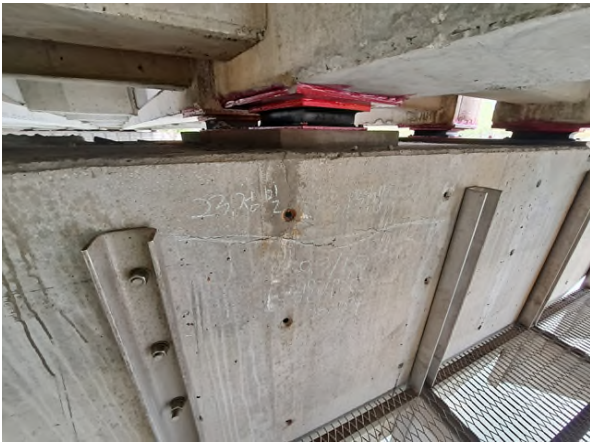
| 손상현황 | • P2 균열(폭 0.3mm이상) |
| 원 인 | • 건조수축, 거푸집조기탈거, 온도변화 |

| 조치방안 | • 주입보수 |

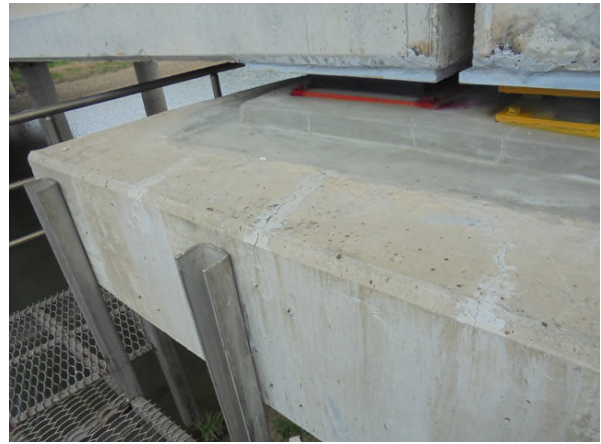
| 손상현황 | • P3 보수부재균열(폭 0.3mm미만) |
| 원 인 | • 건조수축, 거푸집조기탈거, 온도변화 |

| 조치방안 | • 표면처리 |

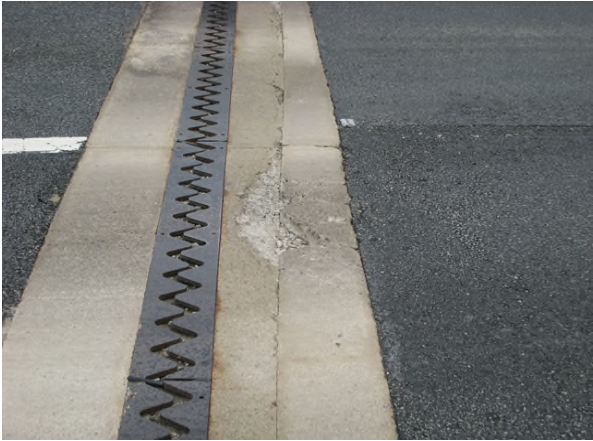
| 손상현황 | • A1 후타재 파손(0.1×3.0) | 손상현황 | • A1 후타재 파손(0.2×10.0) |
| 원 인 | • 건조수축, 차량운하중, 표면열화 | 원 인 | • 건조수축, 차량운하중, 표면열화 |

| 조치방안 | • 주의관찰 후 단면보수 | 조치방안 | • 주의관찰 후 단면보수 |

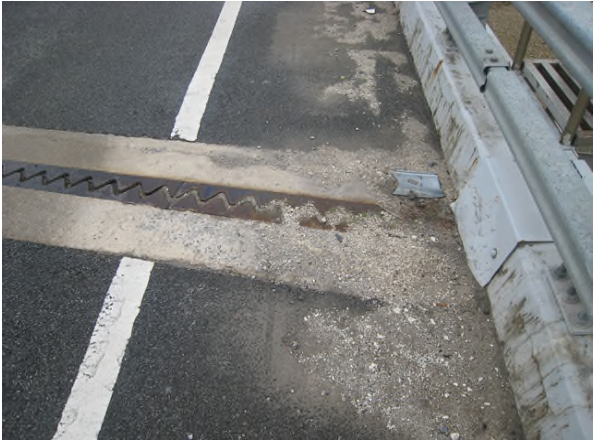
| 손상현황 | • P2 후타재 박리(0.3×1.5) | 손상현황 | • P2 후타재 파손 보수 |
| 원 인 | • 건조수축, 차량운하중, 표면열화 | 원 인 | • |

| 조치방안 | • 주의관찰 후 단면보수 | 조치방안 | • 보수상태 양호 |

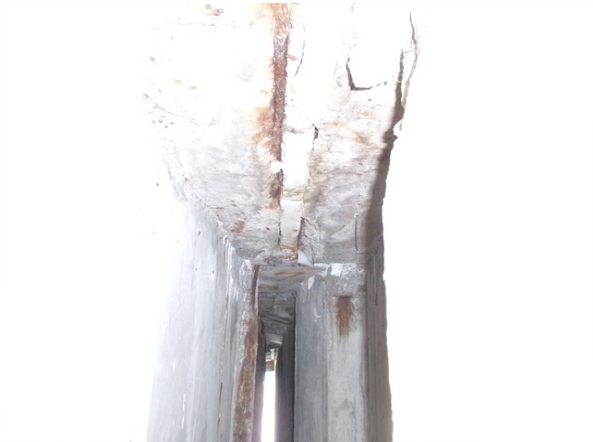
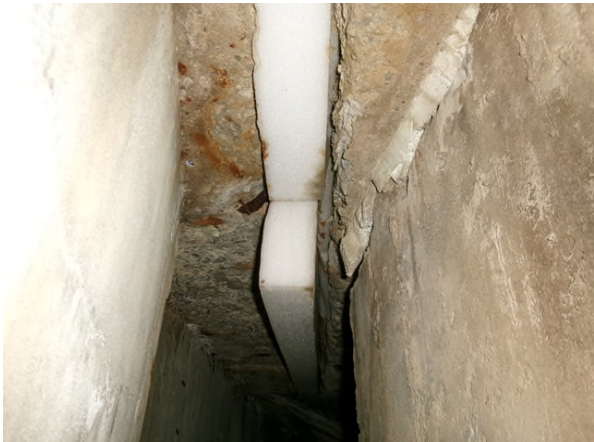
| 손상현황 | • P2 신축이음 하부 누수 (L=2.0m) | 손상현황 | • P2 신축이음 하부 누수 (L=2.0m) |
| 원 인 | • 장기공용, 열화, 우수유입 | 원 인 | • 장기공용, 열화, 우수유입 |
