# 1. 단월교

## 1.1 시설물의 개요

본 시설물은 경기도 양평군 단월면 보룡리에 위치한 교량으로 2000년 3월 1일에 준공되어 약 23년이 경과한 시설물로 총 연장 180.0m, 폭 19.5m의 왕복 4차로로 시공되어 있다.

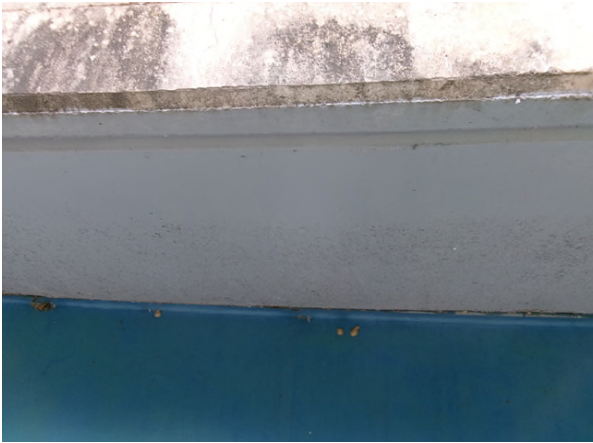
| 손상현황 | • S1 균열(폭 0.3mm미만) | 손상현황 | • S3 균열(폭 0.3mm이상) |
| 원 인 | • 건조수축, 거푸집 조기탈거, 장기공용 | 원 인 | • 건조수축, 거푸집 조기탈거, 장기공용 |

| 조치방안 | • 표면처리 | 조치방안 | • 주입보수 |

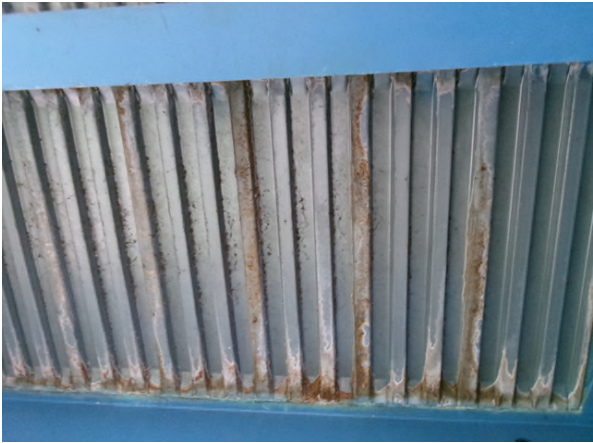
| 손상현황 | • S2 데크플레이트 부식(2.5×5.0×20EA) | 손상현황 | • S3 데크플레이트 부식(2.5×5.0×20EA) |
| 원 인 | • 장기공용, 우수유입 | 원 인 | • 장기공용, 우수유입 |

| 조치방안 | • 주의관찰 후 조치 | 조치방안 | • 주의관찰 후 조치 |

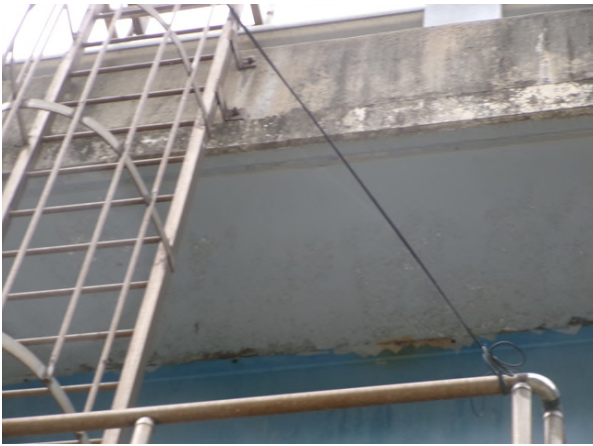
| 손상현황 | • S4 박리(0.4×0.2) | 손상현황 | • S1 파손(0.3×0.3) |
| 원 인 | • 시공시 다짐미흡, 마감미흡 | 원 인 | • 시공시 다짐미흡, 마감미흡 |

| 조치방안 | • 단면보수 | 조치방안 | • 단면보수 |

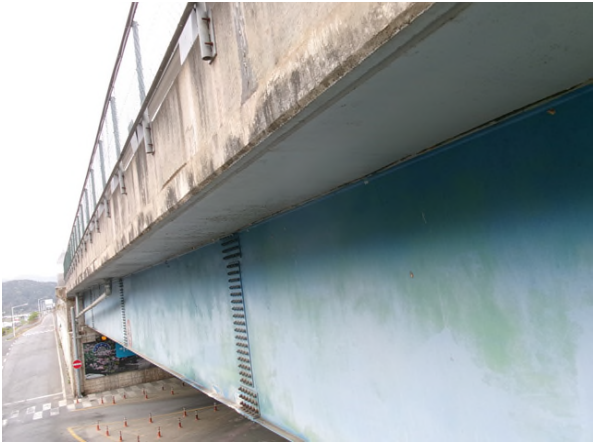
| 손상현황 | • S1 망상균열(0.3×40.0) | 손상현황 | • S2 백태(0.1×0.3) |
| 원 인 | • 건조수축, 거푸집 조기탈거, 장기공용 | 원 인 | • 장기공용, 우수유입 |

| 조치방안 | • 표면처리 | 조치방안 | • 주의관찰 후 표면처리 |

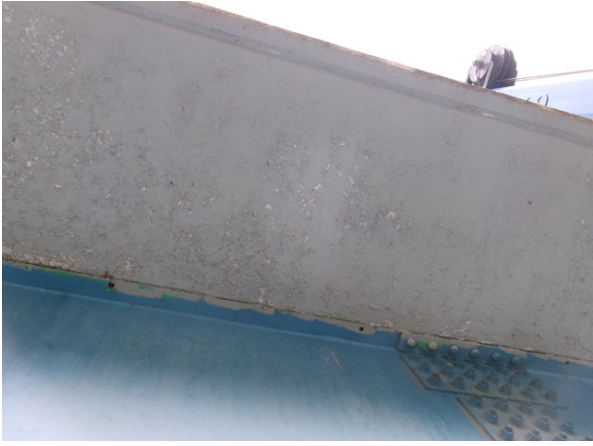
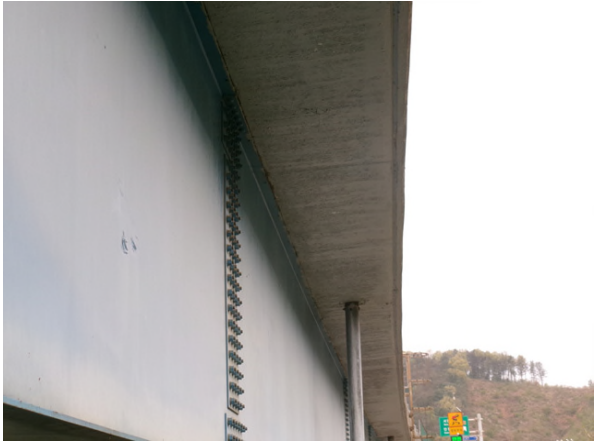
| 손상현황 | • S2 보수재박리(50.0×1.0) | 손상현황 | • S3 보수재박리(50.0×1.0) |
| 원 인 | • 장기공용, 시공미흡, 표면열화 | 원 인 | • 장기공용, 시공미흡, 표면열화 |

| 조치방안 | • 단면보수 | 조치방안 | • 단면보수 |

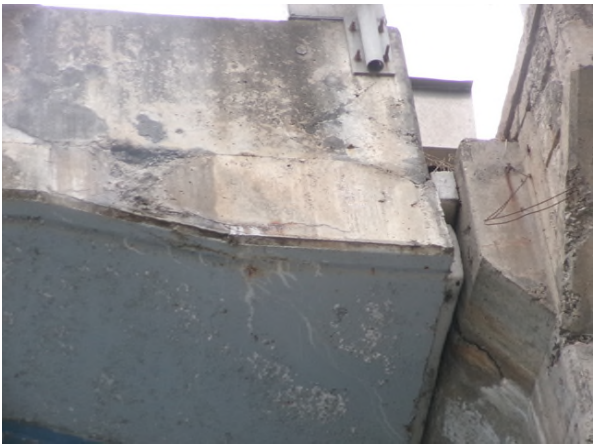
| 손상현황 | • S1 층분리(0.5×0.1) | 손상현황 | • S1 차수판측누수(1EA) |
| 원 인 | • 시공시 다짐미흡, 마감미흡 | 원 인 | • 시공시 마감미흡, 장기공용 |

| 조치방안 | • 단면보수 | 조치방안 | • 주의관찰 후 조치 |

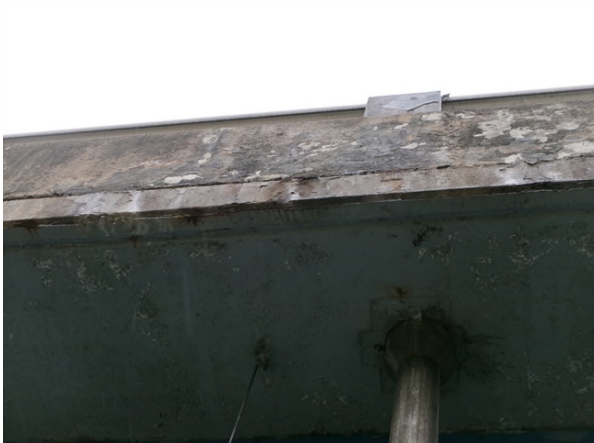
| 손상현황 | • S4 차수판측누수(1EA) | 손상현황 | • S4 철근노출(0.1×0.1×16EA) |
| 원 인 | • 시공시 마감미흡, 장기공용 | 원 인 | • 시공시 다짐미흡, 마감미흡, 외부 충격 |

| 조치방안 | • 주의관찰 후 조치 | 조치방안 | • 단면보수(방청) |

- 조사된 철근노출의 경우 시공초기 다짐미흡, 마감미흡, 지속적인 균열부 우수유입, 외부충격 등에 의한 손상으로 시설물에 영향을 미치는 구조적인 손상은 아닌 것으로 판단되나 외부에서의 지속적인 우수유입 등으로 인한 손상의 진전 방지 및 내구성 확보 차원의 단면보수(방청) 등의 보수를 실시하는 것이 바람직하다.

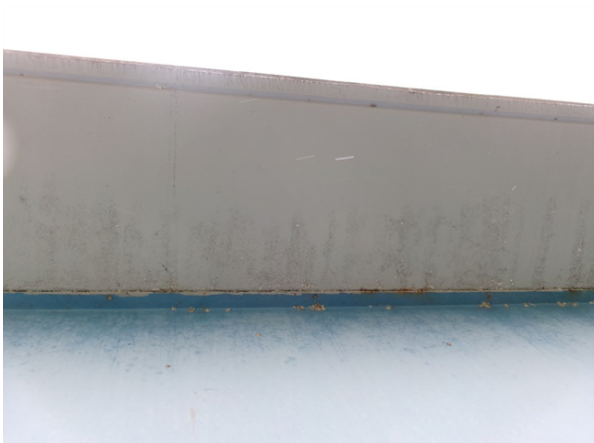
| 손상현황 | • S1 거푸집미제거(1EA) | 손상현황 | • S3 철근노출 보수 |
| 원 인 | • 시공시 마감미흡 | 원 인 | • |

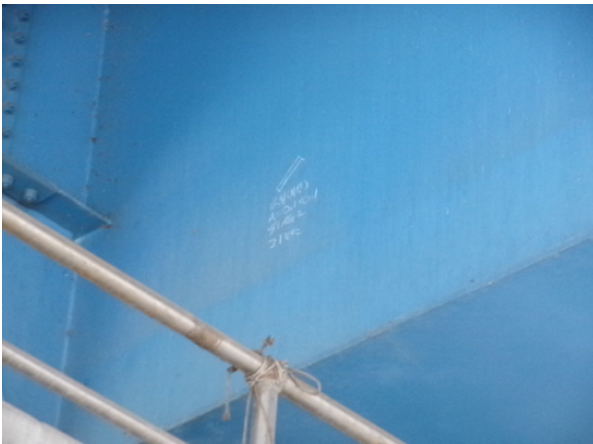
| 손상현황 | • S1 G2 도장균형 (0.1×0.1) | 손상현황 | • S2 G3 도장박리 (0.1×0.5) |
| 원 인 | • 외부충격 | 원 인 | • 장기공용에 의한 열화, 시공미흡 |

| 조치방안 | • 주의관찰 후 재도장 | 조치방안 | • 주의관찰 후 재도장 |

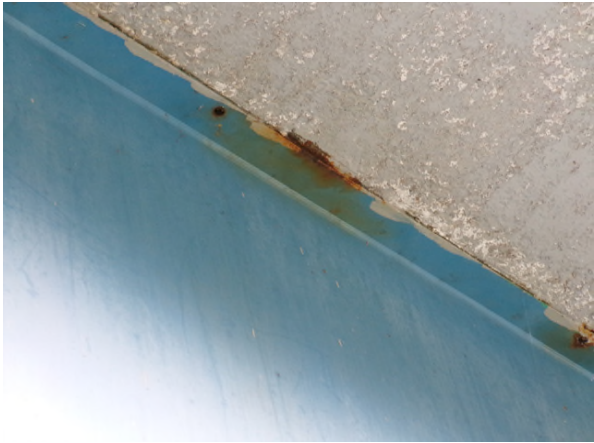
| 손상현황 | • S2 G3 부식 (0.1×0.6) | 손상현황 | • S2 G3 부식 (0.1×0.6) |
| 원 인 | • 장기공용, 우수유입 | 원 인 | • 장기공용, 우수유입 |

| 조치방안 | • 주의관찰 후 재도장 | 조치방안 | • 주의관찰 후 재도장 |

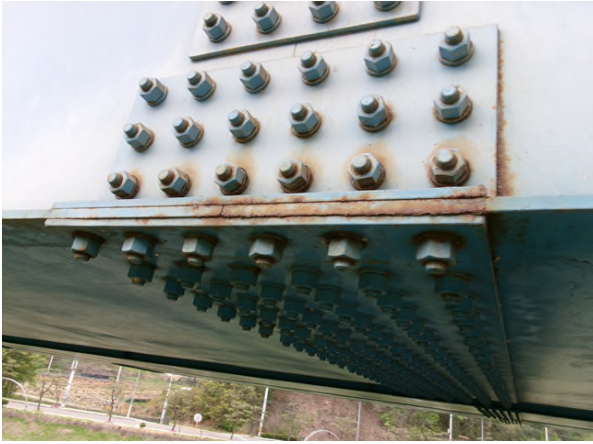
| 손상현황 | • S3 G3 부식 (0.2×0.6) | 손상현황 | • S1 G3 볼트부식 (6EA) |
| 원 인 | • 장기공용, 우수유입 | 원 인 | • 장기공용, 우수유입 |

| 조치방안 | • 주의관찰 후 재도장 | 조치방안 | • 주의관찰 후 재도장 |

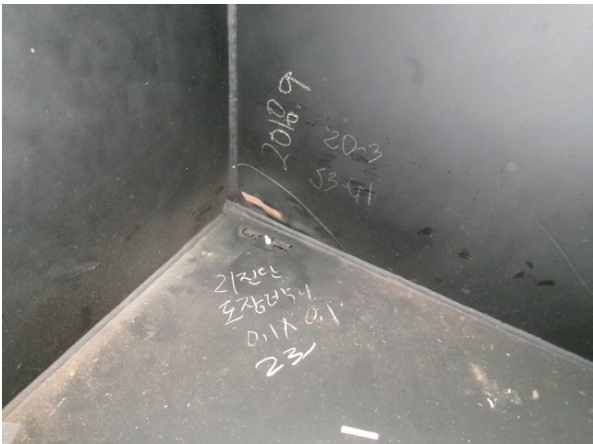
| 손상현황 • S3 G1 도장박리(0.1×0.1) | 손상현황 • S1 G2 부식(0.1×0.1) |
| 원 인 • 장기공용에 의한 열화, 시공미흡 | 원 인 • 장기공용, 우수유입 |

| 조치방안 • 주의관찰 후 재도장 | 조치방안 • 주의관찰 후 재도장 |

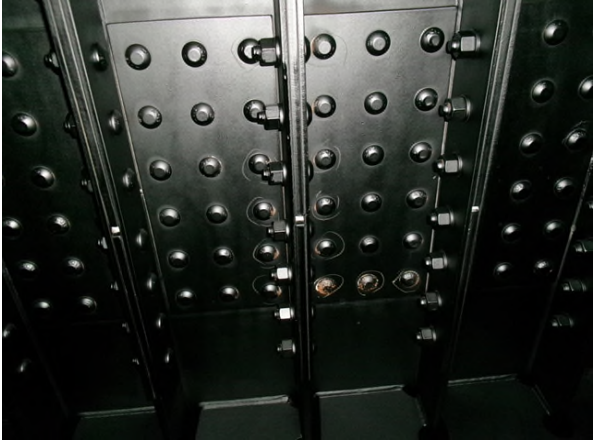
| 손상현황 • S3 G2 볼트부식(19EA) | 손상현황 • S4 G1 실런트미설치(1EA) |
| 원 인 • 장기공용, 우수유입 | 원 인 • 장기공용, 우수유입 |

| 조치방안 • 주의관찰 후 재도장 | 조치방안 • 주의관찰 후 재도장 |

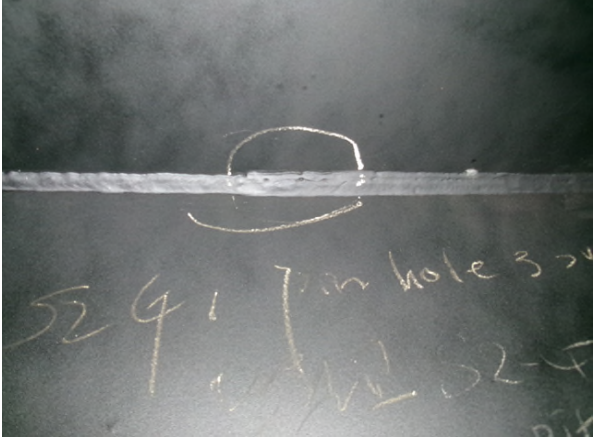
| 손상현황 • S2 G1 PIT(3EA) | 손상현황 • S1 G1 조명등파손(1EA) |
| 원 인 • 시공시 마감미흡 | 원 인 • 시공시 마감미흡, 외부충격 |

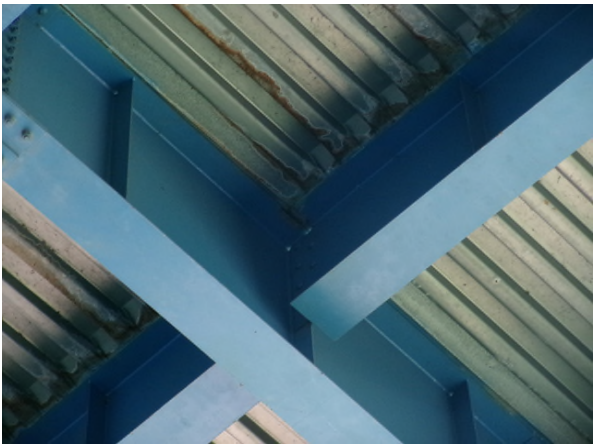
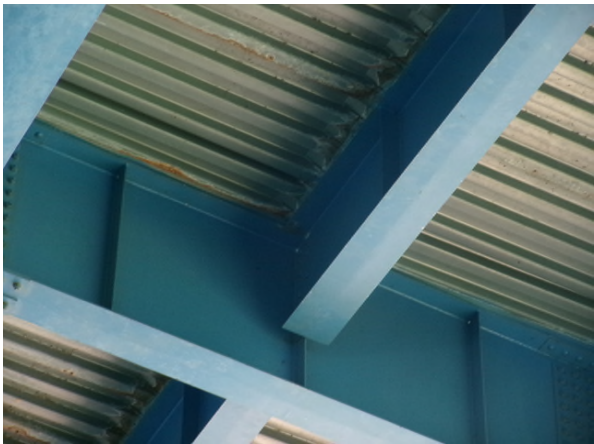
| 손상현황 | • S3 부식(0.1×0.1) | 손상현황 | • S3 부식(0.1×0.1) |
| 원 인 | • 장기공용, 우수유입 | 원 인 | • 장기공용, 우수유입 |

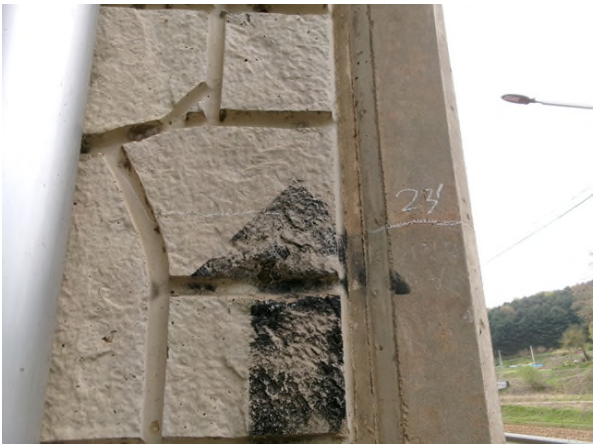
| 손상현황 | • A1 균열(0.3mm미만) | 손상현황 | • A1 균열(0.3mm이상) |
| 원 인 | • 건조수축, 거푸집 조기탈거, 장기공용 | 원 인 | • 건조수축, 거푸집 조기탈거, 장기공용 |

| 조치방안 | • 표면처리 | 조치방안 | • 주입보수 |

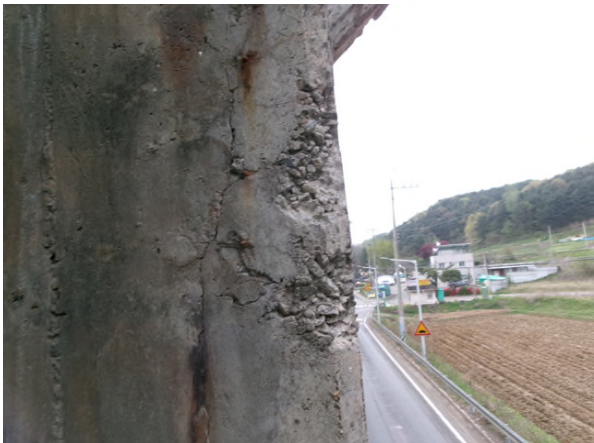
| 손상현황 | • A1 누수흔적(1.0×5.0) | 손상현황 | • A1 박락(0.2×0.4) |
| 원 인 | • 우수유입, 습기흡착 | 원 인 | • 시공시 다짐미흡, 마감미흡, 외부 충격 |

| 조치방안 | • 주의관찰 후 표면처리 | 조치방안 | • 단면보수 |

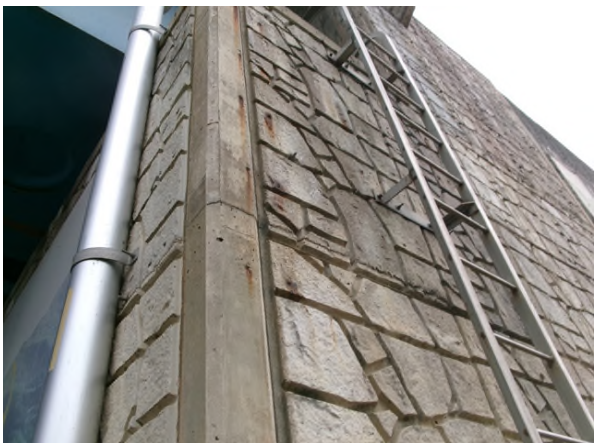
| 손상현황 | • A1 박리 및 백태(5.0×1.0) | 손상현황 | • A1 철선노출(0.1×0.2×16EA) |
| 원 인 | • 시공시 다짐미흡, 마감미흡, 우수유입 | 원 인 | • 시공미흡, 마감미흡 |

| 조치방안 | • 단면보수 | 조치방안 | • 단면보수(방청) |

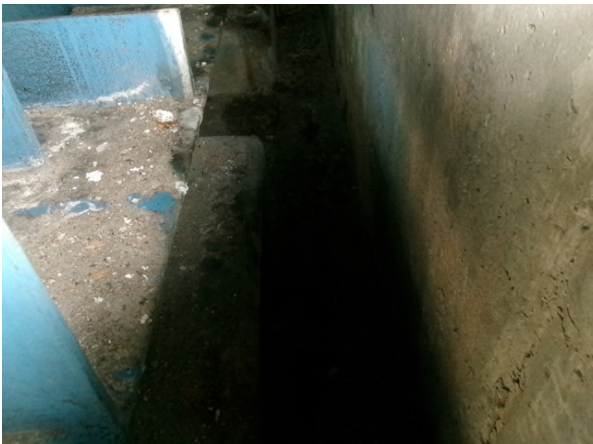
| 손상현황 | • A1 체수(1.0×1.0) | 손상현황 | • A1 층분리(0.1×0.8) |
| 원 인 | • 신축이음 하부 우수유입 | 원 인 | • 시공시 다짐미흡, 마감미흡, 외부 충격 |

| 조치방안 | • 주의관찰 후 정비 | 조치방안 | • 단면보수 |

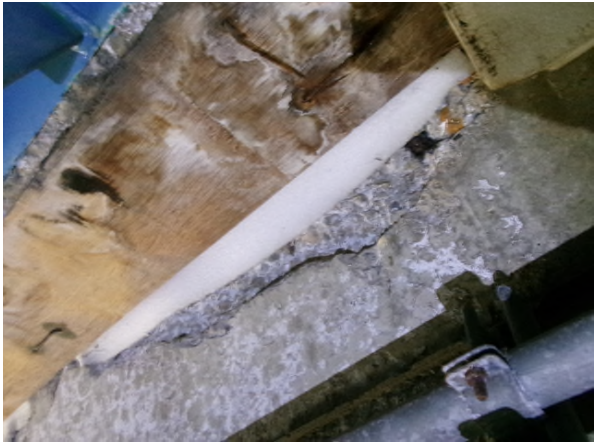
| 손상현황 | • A2 호안블럭 박리 및 박락(1.0×1.0) | 손상현황 | • A1 파손(0.2×0.5) |
| 원 인 | • 시공시 다짐미흡, 마감미흡, 외부 충격 | 원 인 | • 시공시 다짐미흡, 마감미흡, 외부 충격 |

| 조치방안 | • 단면보수 | 조치방안 | • 단면보수 |

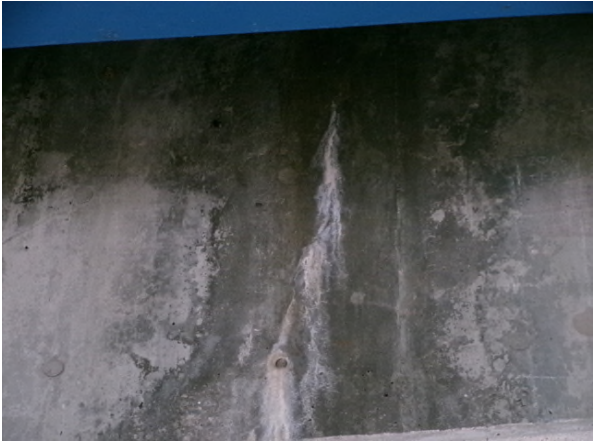
| 손상현황 | • A2 균열부백태(0.2×1.5) | 손상현황 | • A2 법면균열(L=2.0m×3EA) |
| 원 인 | • 시공미흡, 마감미흡, 우수유입, 습기흡착 | 원 인 | • 시공시 다짐미흡, 마감미흡, 장기공용 |

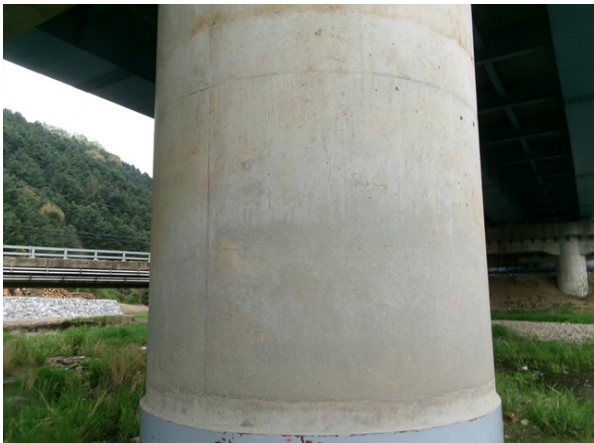
| 손상현황 | • P1 균열(폭 0.3mm미만) | 손상현황 | • P2 균열(폭 0.3mm미만) |
| 원 인 | • 건조수축, 거푸집조기탈거, 온도변화 | 원 인 | • 건조수축, 거푸집조기탈거, 온도변화 |

| 조치방안 | • 표면처리 | 조치방안 | • 표면처리 |

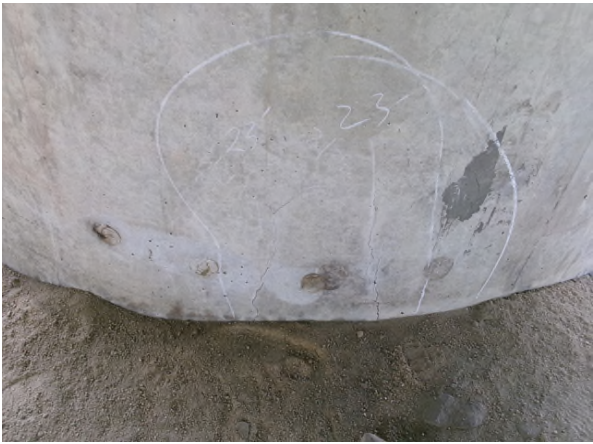
| 손상현황 | • P3 균열(폭 0.3mm이상) | 손상현황 | • P3 보수부재균열(폭 0.3mm미만) |
| 원 인 | • 건조수축, 거푸집조기탈거, 온도변화 | 원 인 | • 건조수축, 거푸집조기탈거, 온도변화 |

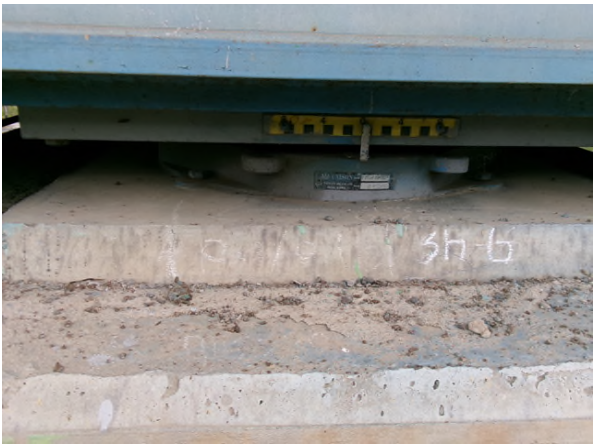
| 손상현황 | • P1 SH6 받침물탈균열(0.3mm미만) | 손상현황 | • P2 SH4 받침물탈균열(0.3mm미만) |
| 원 인 | • 건조수축, 거푸집 조기탈거, 장기공용 | 원 인 | • 건조수축, 거푸집 조기탈거, 장기공용 |

| 조치방안 | • 표면처리 | 조치방안 | • 표면처리 |

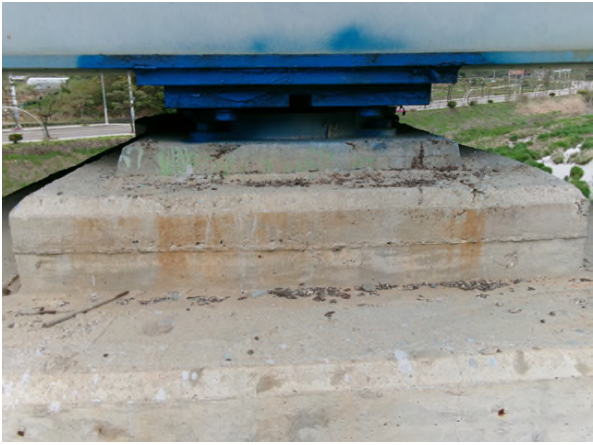
| 손상현황 | • P2 SH6 받침콘크리트균열(0.3mm미만) | 손상현황 | • P2 SH6 받침콘크리트균열(0.3mm이상) |
| 원 인 | • 건조수축, 거푸집 조기탈거, 장기공용 | 원 인 | • 건조수축, 거푸집 조기탈거, 장기공용 |

| 조치방안 | • 표면처리 | 조치방안 | • 표면처리 |

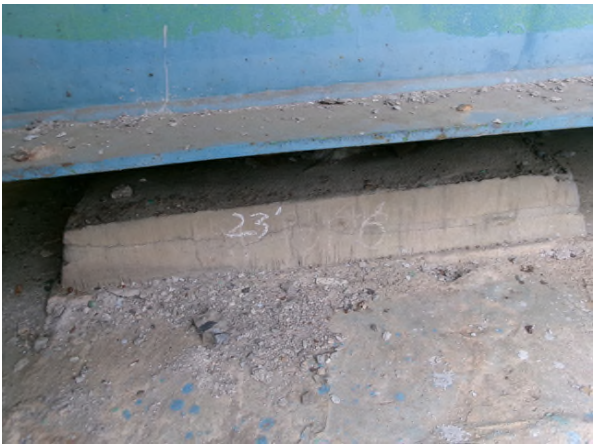
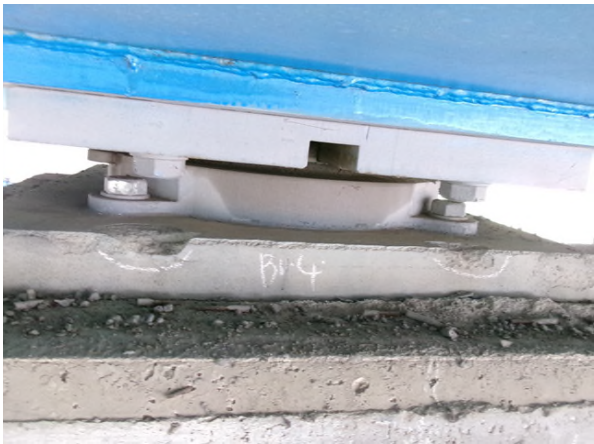
| <p>손상현황</p> <ul style="list-style-type: none"> <li>• A1 SH6 받침물탈망상균열(1.0×0.1)</li> </ul> <p>원 인</p> <ul style="list-style-type: none"> <li>• 건조수축, 거푸집 조기탈거, 장기공용</li> </ul> <p>조치방안</p> <ul style="list-style-type: none"> <li>• 표면처리</li> </ul> | <p>손상현황</p> <ul style="list-style-type: none"> <li>• P3 SH4 받침물탈파손(0.1×0.1×4EA)</li> </ul> <p>원 인</p> <ul style="list-style-type: none"> <li>• 시공시 다짐미흡, 마감미흡, 외부 충격</li> </ul> <p>조치방안</p> <ul style="list-style-type: none"> <li>• 주의관찰 후 단면보수</li> </ul> |

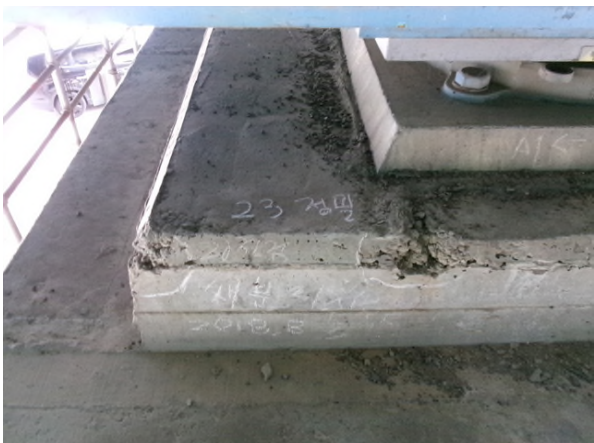
| <p>손상현황</p> <ul style="list-style-type: none"> <li>• P2 SH5 받침콘크리트바리(0.1×0.1)</li> </ul> <p>원 인</p> <ul style="list-style-type: none"> <li>• 시공시 다짐미흡, 마감미흡, 외부 충격</li> </ul> <p>조치방안</p> <ul style="list-style-type: none"> <li>• 주의관찰 후 단면보수</li> </ul> | <p>손상현황</p> <ul style="list-style-type: none"> <li>• P1 SH4 받침콘크리트재료분리(0.1×0.1×2EA)</li> </ul> <p>원 인</p> <ul style="list-style-type: none"> <li>• 시공시 다짐미흡, 마감미흡, 외부 충격</li> </ul> <p>조치방안</p> <ul style="list-style-type: none"> <li>• 주의관찰 후 단면보수</li> </ul> |

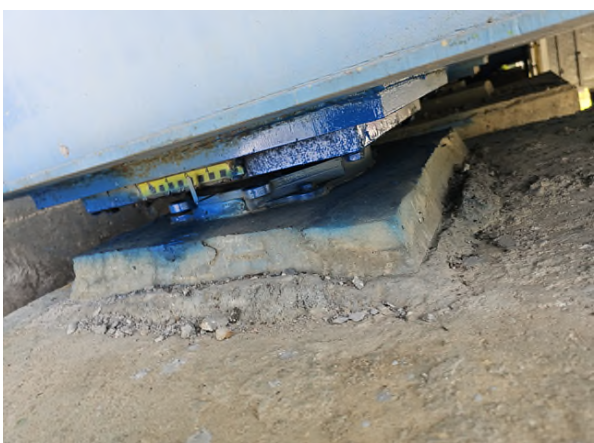
| <p>손상현황</p> <ul style="list-style-type: none"> <li>• P1 SH1 받침콘크리트파손(0.1×0.2)</li> </ul> <p>원 인</p> <ul style="list-style-type: none"> <li>• 시공시 다짐미흡, 마감미흡, 외부 충격</li> </ul> <p>조치방안</p> <ul style="list-style-type: none"> <li>• 주의관찰 후 단면보수</li> </ul> | <p>손상현황</p> <ul style="list-style-type: none"> <li>• A2 SH1 철선노출(1EA)</li> </ul> <p>원 인</p> <ul style="list-style-type: none"> <li>• 시공미흡, 마감미흡</li> </ul> <p>조치방안</p> <ul style="list-style-type: none"> <li>• 단면보수(방청)</li> </ul> |

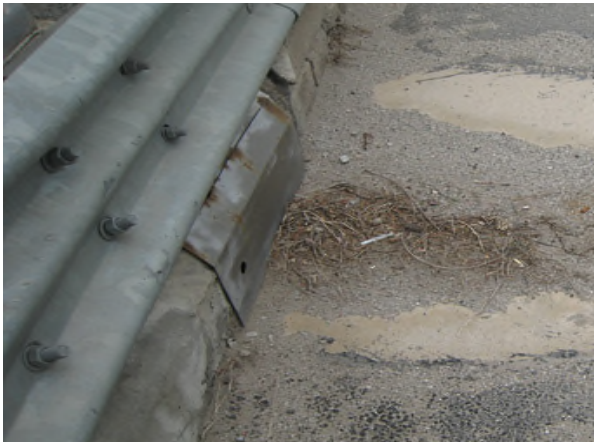
| 손상현황 | • A1 유간토사퇴적(L=19.0m) | 손상현황 | • A2 차수판볼트탈락(2EA) |
| 원 인 | • 장기공용, 비산물퇴적, 시공미흡 | 원 인 | • 공용기간증가, 시공미흡 |

| 조치방안 | • 정비 | 조치방안 | • 주의관찰 후 조치 |

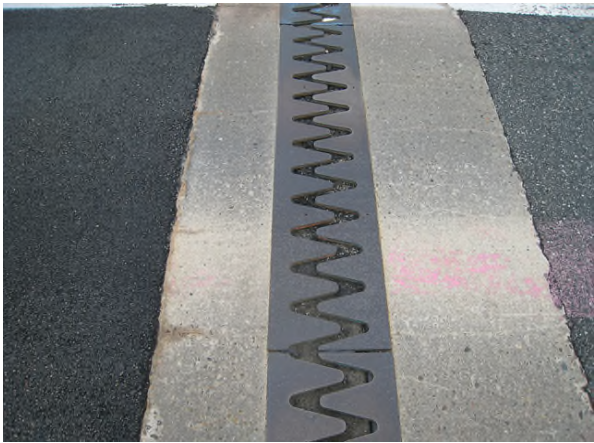
| 손상현황 | • A1 후타재 균열(0.3mm미만) | 손상현황 | • A2 후타재 균열(0.3mm미만) |
| 원 인 | • 건조수축, 차량윤하중, 표면열화 | 원 인 | • 건조수축, 차량윤하중, 표면열화 |

| 조치방안 | • 주의관찰 후 표면처리 | 조치방안 | • 주의관찰 후 표면처리 |

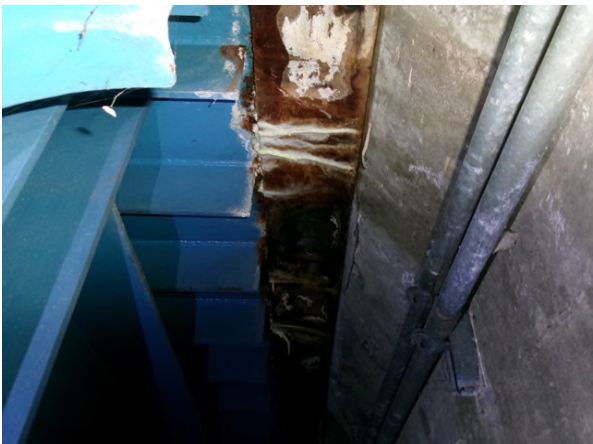
| 손상현황 | • A1 신축이음 하부 누수(L=19.5m) | 손상현황 | • A2 신축이음 하부 누수(L=19.5m) |
| 원 인 | • 장기공용, 열화, 우수유입 | 원 인 | • 장기공용, 열화, 우수유입 |

| 구분 | 정밀점검 결과 | 비고 |
|---|---|---|
| 신축이음장치 | <ul style="list-style-type: none"> <li>• 신축이음 하부의 거푸집은 신축이음 시공시 설치한 것으로 판단되며 차수판측 누수 등 교대 콘크리트 상태 유지관리차원에서 신축이음재설치가 필요한 것으로 판단된다.</li> <li>• 신축이음장치의 후타재에서 발생한 균열은 시공초기 건조수축 및 온도변화, 차륜반복 하중에 의한 손상으로 추정된다.</li> <li>• 신축이음장치 A1, A2에서 조사된 하부누수는 하부구조의 2차 손상을 야기할 수 있으므로 신축이음교체가 적절하겠다.</li> </ul> | |

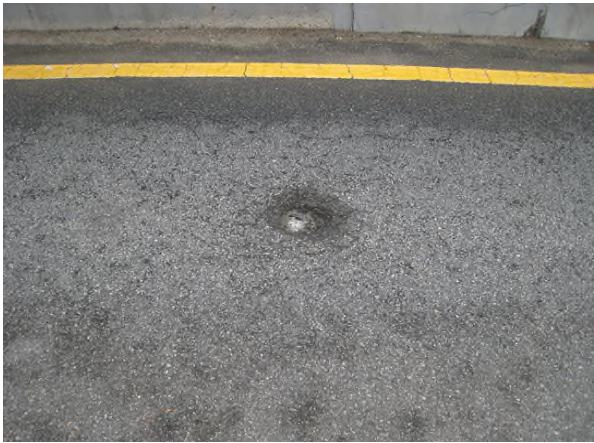
| 손상현황 | • S1 서울방향 토사퇴적(40.0×0.4) | 손상현황 | • S2 서울방향 포트홀(0.3×0.3) |
| 원 인 | • 우수유입, 이물질퇴적 | 원 인 | • 장기공용, 차량윤하중, 다짐불량 |

| 조치방안 | • 주의관찰 후 조치 | 조치방안 | • 아스콘패칭 |

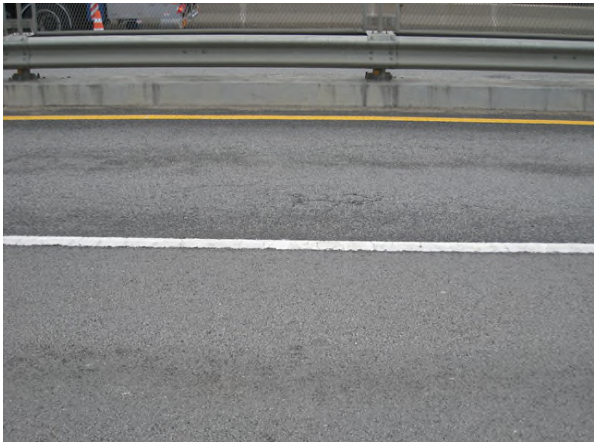
| 손상현황 | • S2 서울방향 아스콘파손(1.5×2.5) | 손상현황 | • S2 서울방향 아스콘균열 |
| 원 인 | • 장기공용, 차량윤하중, 다짐불량 | 원 인 | • 장기공용, 우수유입, 차량윤하중 |

| 조치방안 | • 아스콘패칭 | 조치방안 | • 아스콘패칭 |

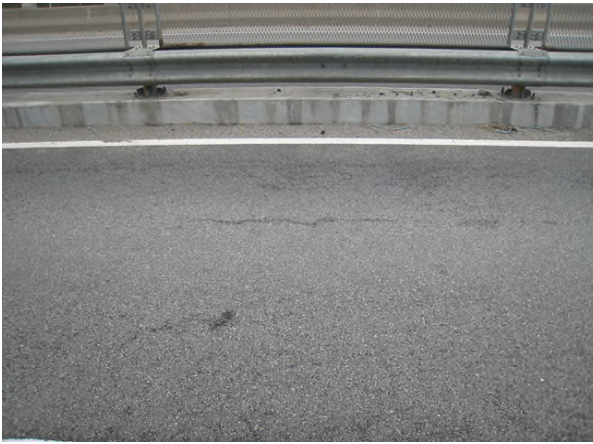
| 손상현황 | • S4 홍천방향 아스콘균열 | 손상현황 | • S2 서울방향 아스콘바리(1.0×2.0) |
| 원 인 | • 장기공용, 우수유입, 차량윤하중 | 원 인 | • 장기공용, 차량윤하중, 다짐불량 |

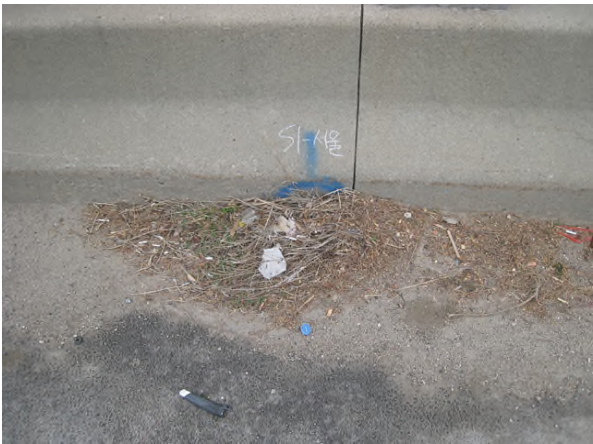
| 손상현황 | • S1 배수구 막힘(1EA) | 손상현황 | • S2 배수구 막힘(1EA) |
| 원 인 | • 장기공용, 비산물퇴적, 우수유입 | 원 인 | • 장기공용, 비산물퇴적, 우수유입 |

| 조치방안 | • 정비 | 조치방안 | • 정비 |

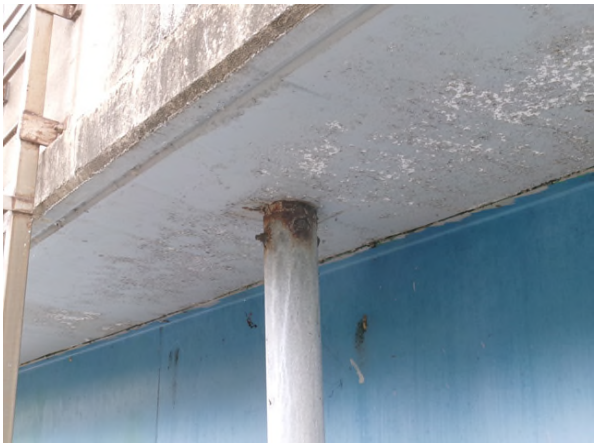
| 손상현황 | • S4 배수구 막힘(1EA) | 손상현황 | • S2 배수관 부식(1EA) |
| 원 인 | • 장기공용, 비산물퇴적, 우수유입 | 원 인 | • 장기공용, 비산물퇴적, 우수유입 |

| 조치방안 | • 정비 | 조치방안 | • 정비 |

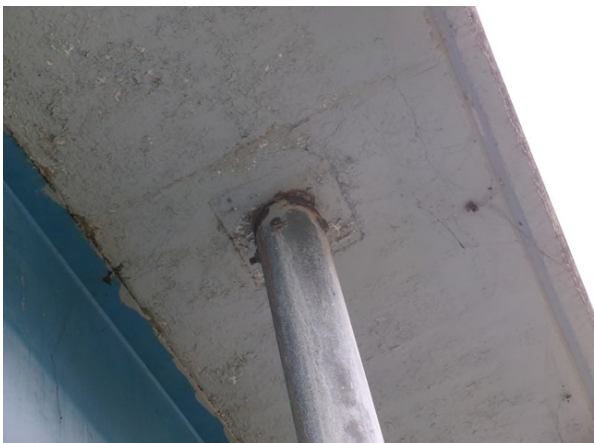
| 손상현황 | • S2 배수관 접합부 부식(1EA) | 손상현황 | • S3 배수관 접합부 부식(1EA) |
| 원 인 | • 장기공용, 비산물퇴적, 우수유입 | 원 인 | • 장기공용, 비산물퇴적, 우수유입 |

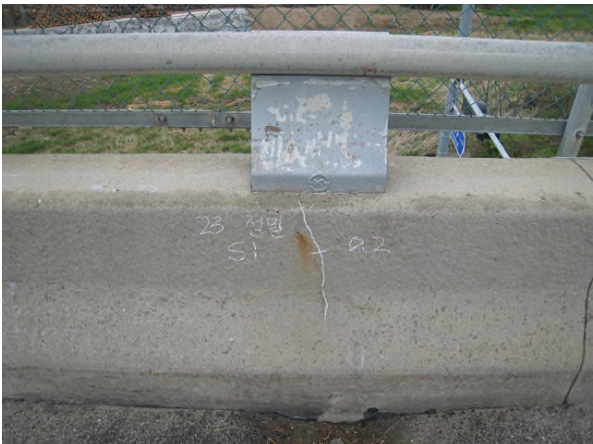
| 손상현황 | • S1 균열(0.3mm미만) | 손상현황 | • S1 중분대 균열(0.3mm미만) |
| 원 인 | • 건조수축, 거푸집 조기탈거, 장기공용 | 원 인 | • 건조수축, 거푸집 조기탈거, 장기공용 |

| 조치방안 | • 주의관찰 후 표면처리 | 조치방안 | • 주의관찰 후 표면처리 |

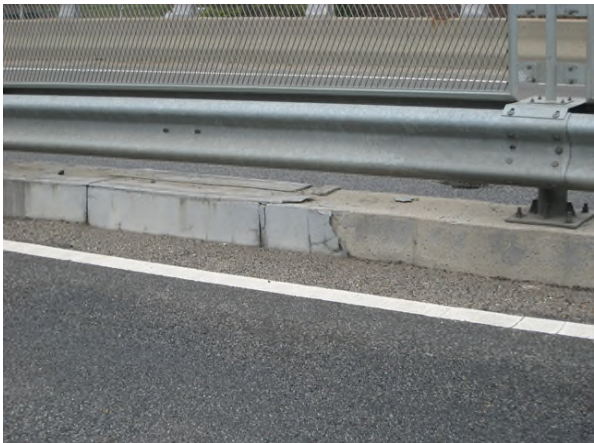
| 손상현황 | • S1 중분대 균열(0.3mm이상) | 손상현황 | • S3 중분대 보수재 박락(0.4×23.0) |
| 원 인 | • 건조수축, 거푸집 조기탈거, 장기공용 | 원 인 | • 장기공용, 다짐미흡, 시공미흡 |

| 조치방안 | • 주의관찰 후 주입보수 | 조치방안 | • 단면보수 |

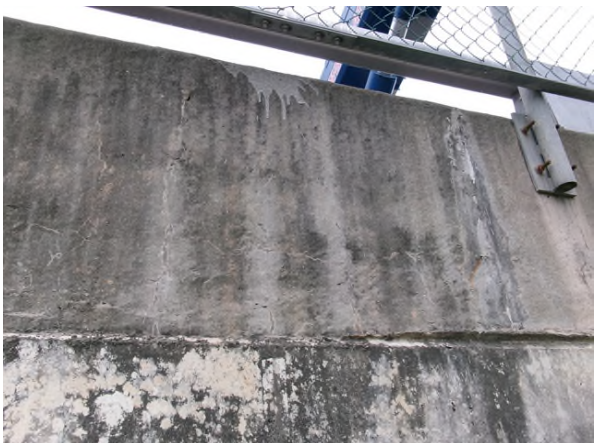
| 손상현황 | • S1 방호벽 외측 망상균열(0.3×40.0) | 손상현황 | • S1 방호벽 외측 망상균열(0.3×40.0) |
| 원 인 | • 건조수축, 거푸집 조기탈거, 장기공용 | 원 인 | • 건조수축, 거푸집 조기탈거, 장기공용 |

| 조치방안 | • 주의관찰 후 표면처리 | 조치방안 | • 주의관찰 후 표면처리 |

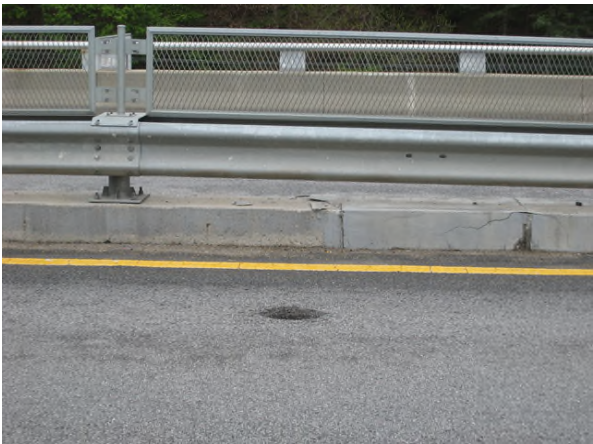
| 손상현황 | • S3 중분대 보수재 박락(0.4×23.0) | 손상현황 | • S1 난간변형(L=1.0m) |
| 원 인 | • 장기공용, 다짐미흡, 시공미흡 | 원 인 | • 장기공용, 외부충격 |

| 조치방안 | • 단면보수 | 조치방안 | • 주의관찰 후 조치 |

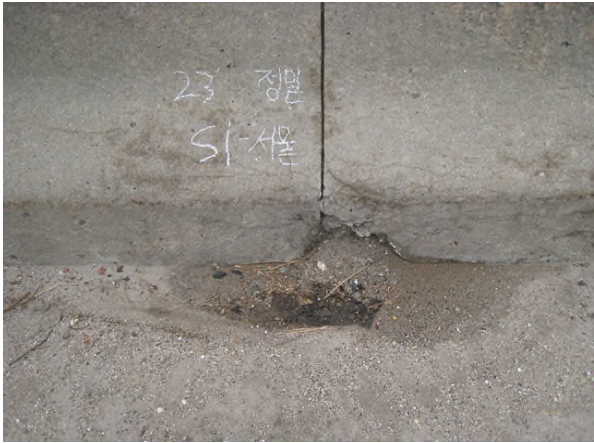
| 손상현황 | • S3 난간변형(L=2.0m) | 손상현황 | • S1 박리(0.2×0.2) |
| 원 인 | • 장기공용, 외부충격 | 원 인 | • 장기공용, 다짐미흡, 시공미흡 |

| 조치방안 | • 주의관찰 후 조치 | 조치방안 | • 단면보수 |

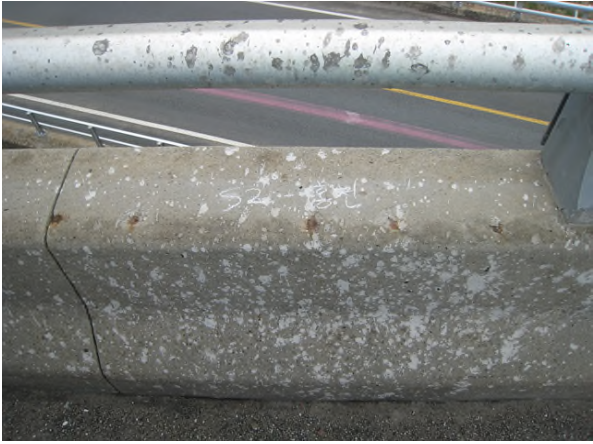
| 손상현황 | • S2 철근노출(0.1×0.1×5EA) | 손상현황 | • S2 철근노출(0.1×0.2) |
| 원 인 | • 장기공용, 시공미흡, 다짐미흡 | 원 인 | • 장기공용, 시공미흡, 다짐미흡 |

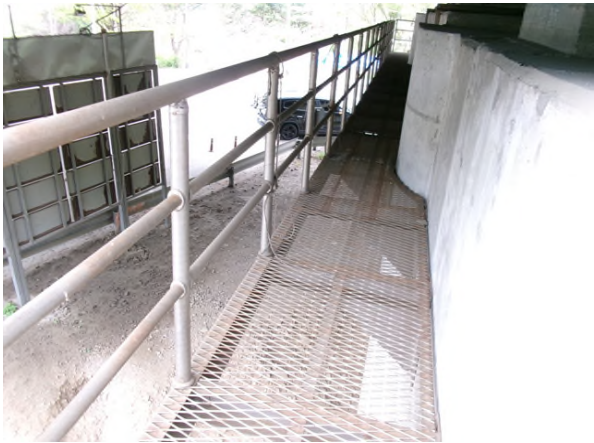
| 구분 | 정밀점검 결과 | 비고 |
|---|---|---|
| 검침시설 | <ul style="list-style-type: none"> <li>• 교대(A1) 하부 수직형 출입시설 사다리 변형 및 사다리 디딤대 탈락은 차량 충돌에 의한 것으로 추정되며 조속한 보수는 요하지 않으나 향후 관리주체에 유지관리계획에 따라 재설치가 바람직하다.</li> <li>• 그 외 교대(A1), 교각(P1, P3)에 발생한 앵커너트, 볼트 플레이트부식은 공용기간 중 우수유입에 의해 발생한 것으로 조속한 보수는 요하진 않지만 주기적인 점검이 필요하다.</li> <li>• 교각(P1) 점검통로에서 발생한 볼트, 너트탈락은 시공불량 및 차륜진동에 의하여 발생한 것으로 추정되며, 볼트 재체결 및 너트 재체결이 필요하다.</li> <li>• 금회 조사시 발생한 손상들로 미루어 보았을 때 출입시설 및 점검통로는 일부 경미한 결함 및 손상이 발생하였으나 사용제한 및 안전성이 문제는 발견되지 않았으므로 점검시설은 유지상태가 적합하며, 향후 지속적인 주의관찰이 필요하다.</li> </ul> | |

| 손상현황 | • A1 점검사다리 변형 | 손상현황 | • 점검통로 상태양호 |
| 원 인 | • 장기공용, 외부충격 | 원 인 | • |
