## 1. 서부간선지하도로 사진첩

## 2. 옹벽(8+980~10+156.5)

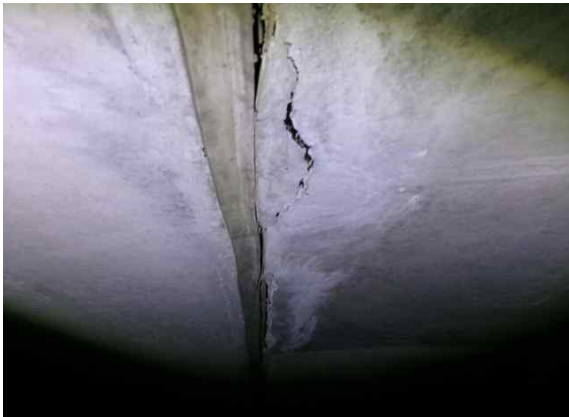
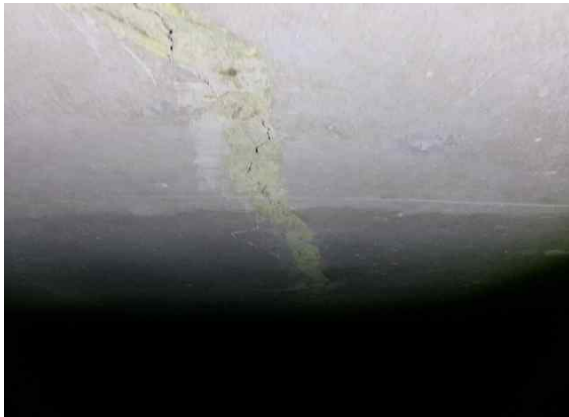
| 위 치 | 성산방향 천단부 S448 | 위 치 | 성산방향 천단부 S458 |

| 현 황 | 들뜸 (0.1m×0.5m) | 현 황 | 재균열 (Cw=0.5mm) |

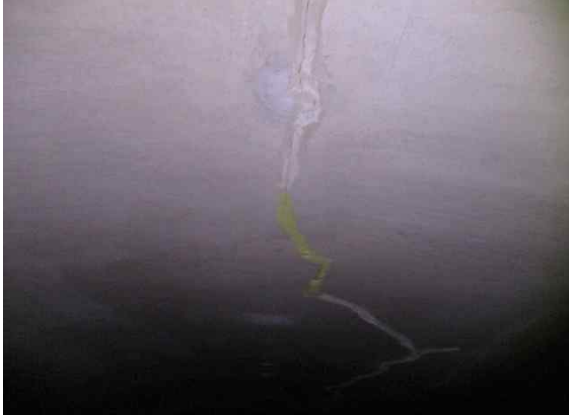
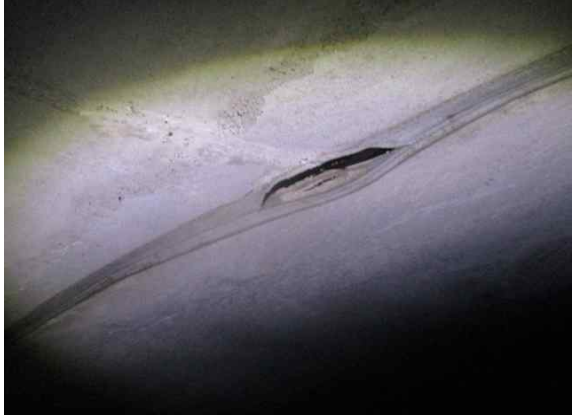
| 위 치 | 성산방향 천단부 S477 | 위 치 | 성산방향 천단부 S620 |

| 현 황 | 재균열 (Cw=0.5mm) | 현 황 | 박락 (0.1m×0.2m) |

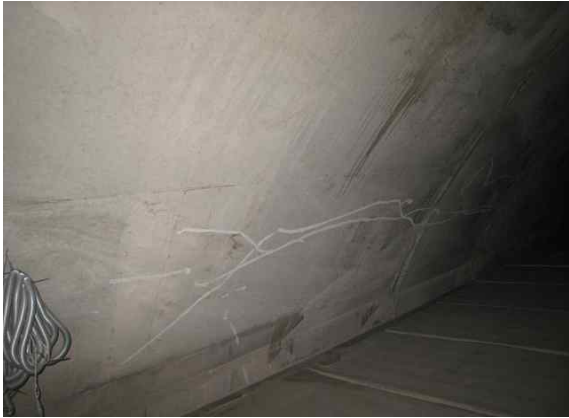
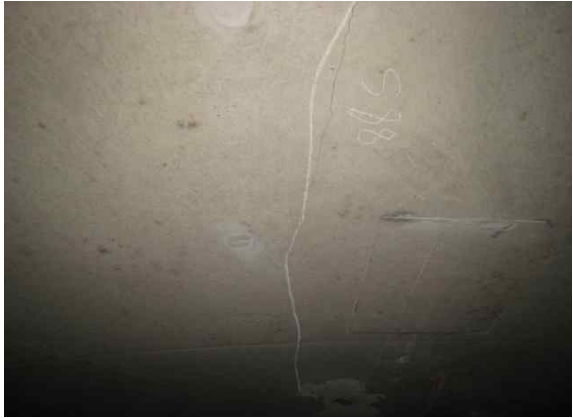
| 위 치 | 일직방향 천단부 S87 | 위 치 | 일직방향 천단부 S88 |

| 현 황 | 표면긁힘 | 현 황 | 균열 (Cw=0.5mm) |

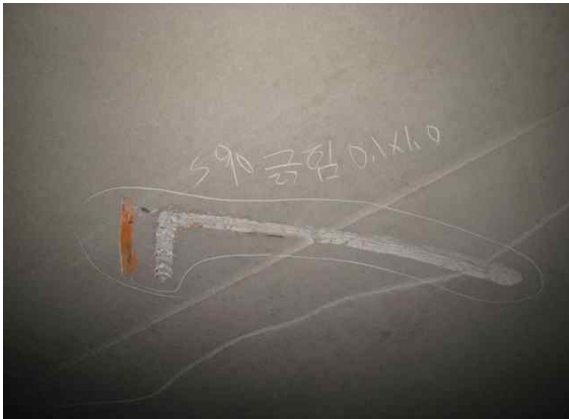
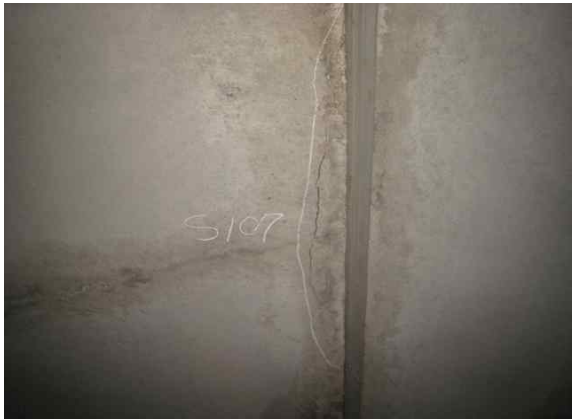
| 위 치 | 일직방향 천단부 S88 | 위 치 | 일직방향 천단부 S107 |

| 현 황 | 긁힘 (0.1m×1.0m) | 현 황 | 박리 (0.1m×1.0m) |

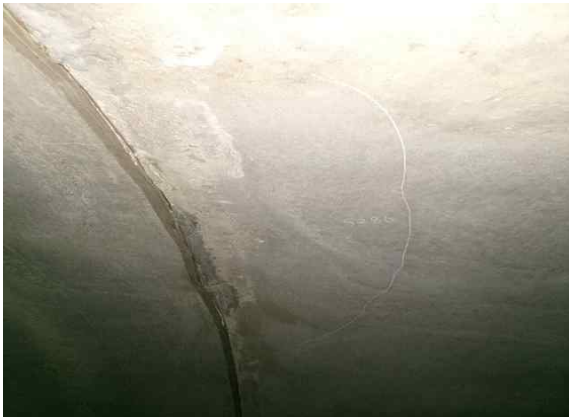
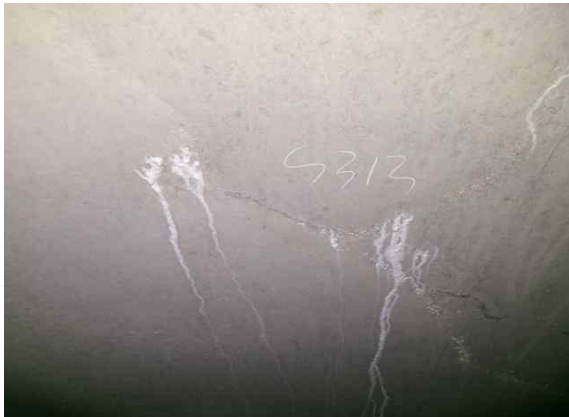
| 위 치 | 일직방향 천단부 S286 | 위 치 | 일직방향 천단부 S313 |

| 현 황 | 반원형 균열 (Cw=0.5mm) | 현 황 | 백태 (0.1m×1.0m*2ea) |

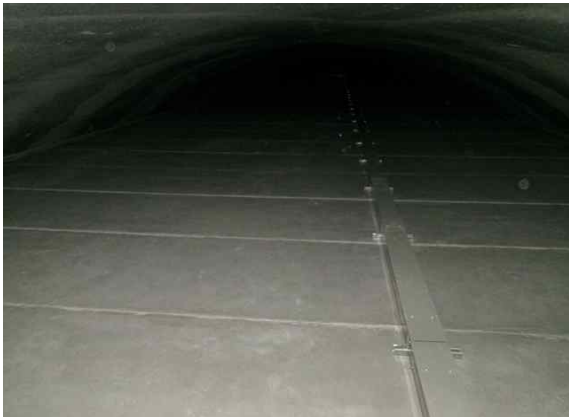
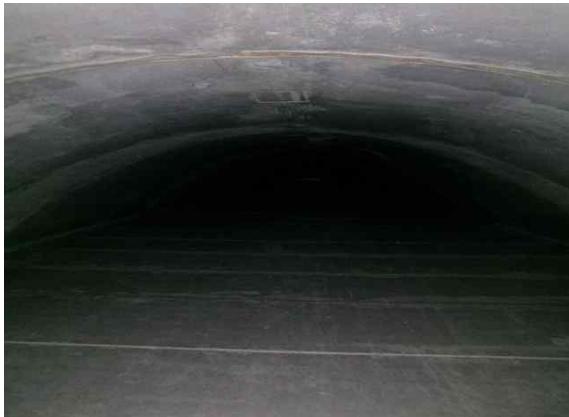
| 위 치 | 성산방향 풍도슬래브 | 위 치 | 일직방향 풍도슬래브 |

| 현 황 | 상면 전경 | 현 황 | 상면 전경 |

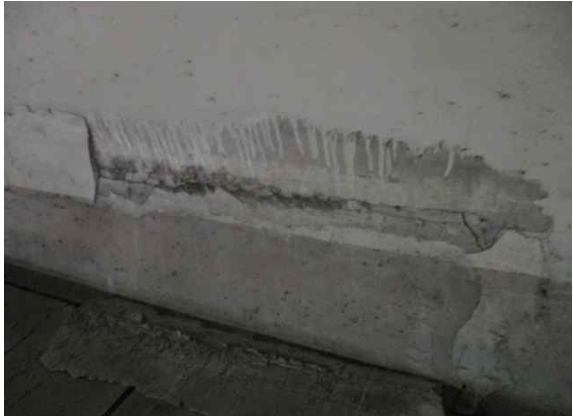
| 위 치 | 성산방향 측벽부 S390 | 위 치 | 성산방향 측벽부 S548 |

| 현 황 | 누수 | 현 황 | 마감재 박리 |

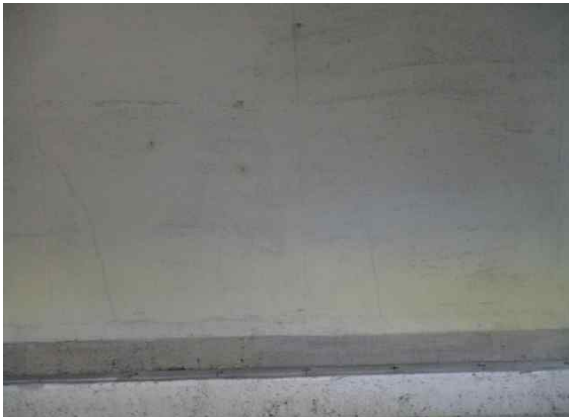
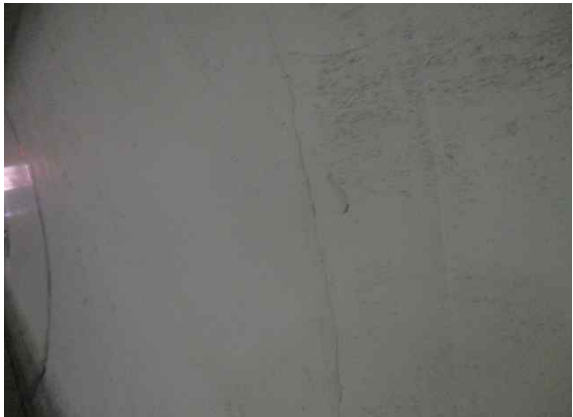
| 위 치 | 성산방향 측벽부 S556 | 위 치 | 성산방향 측벽부 S575 |

| 현 황 | 균열(Cw=0.2mm) | 현 황 | 균열(Cw=0.2mm) |

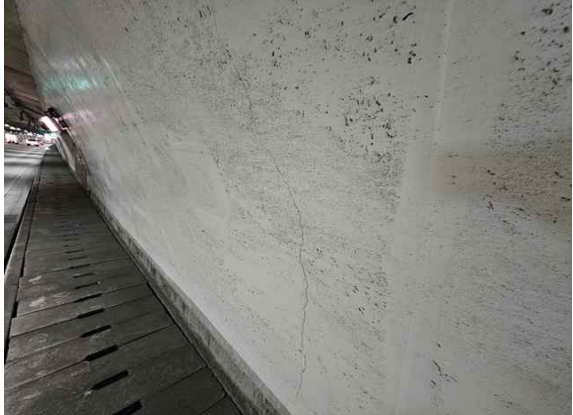
| 위 치 | 일직방향 측벽부 S242 | 위 치 | 일직방향 측벽부 S292 |

| 현 황 | 균열 (Cw=0.1mm) | 현 황 | 균열 (Cw=0.3mm) |

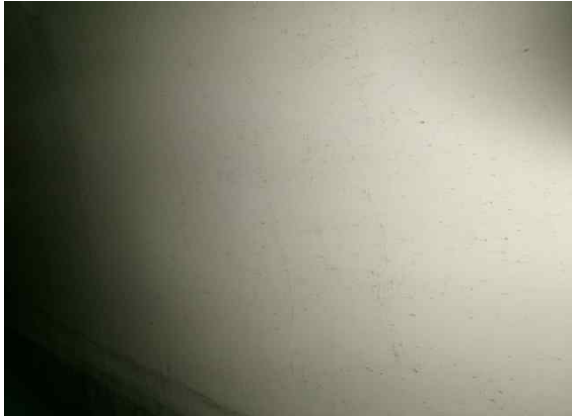
| 위 치 | 일직방향 측벽부 S347 | 위 치 | 일직방향 측벽부 S431 |

| 현 황 | 백태 (1.0m×0.2m) | 현 황 | 균열 (Cw=0.2mm) |

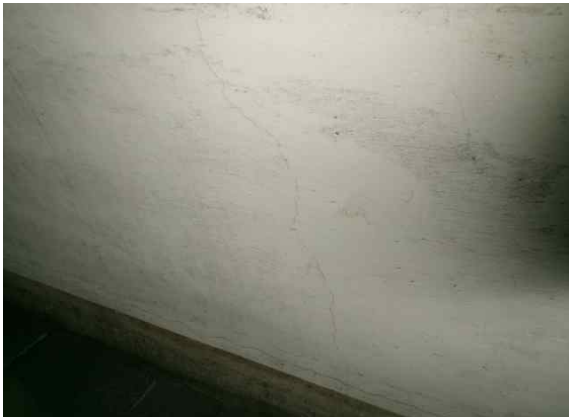
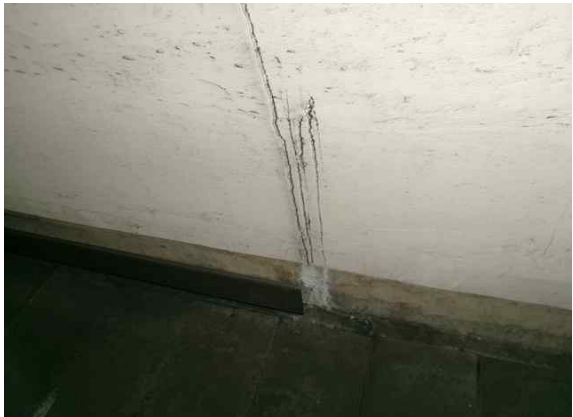
| 위 치 | 일직방향 측벽부 S442 | 위 치 | 일직방향 측벽부 S456 |

| 현 황 | 균열 (Cw=0.3mm) | 현 황 | 백태 (0.1m×0.5m) |

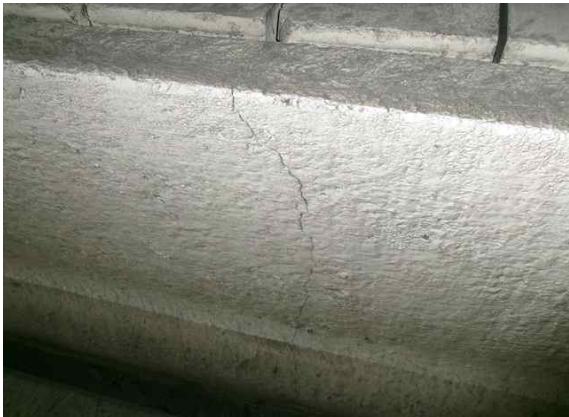
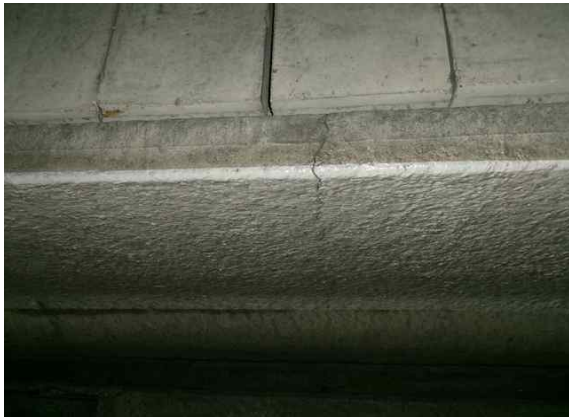
| 위 치 | 성산방향 공동구 S1 | 위 치 | 성산방향 공동구 S5 |

| 현 황 | 본체 균열 (Cw=0.3mm) | 현 황 | 본체 균열 (Cw=0.3mm) |

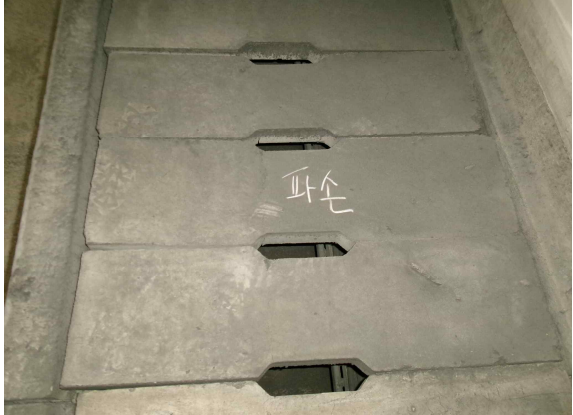
| 위 치 | 성산방향 공동구 S19 | 위 치 | 성산방향 공동구 S240 |

| 현 황 | 본체 균열( $C_w=0.3\text{mm}$ ) | 현 황 | 덮개 파손 |

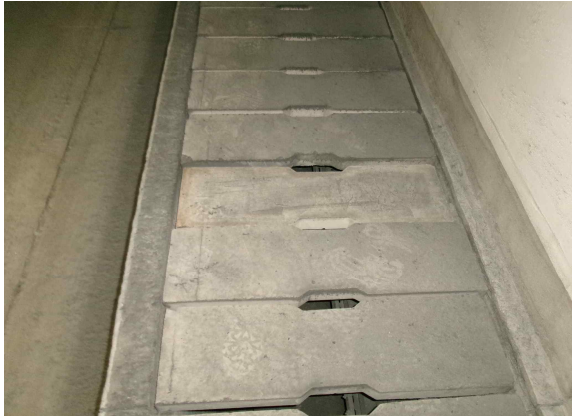
| 위 치 | 성산방향 공동구 S646 | 위 치 | 성산방향 공동구 S111 |

| 현 황 | 덮개 파손 | 현 황 | 덮개 보수 |

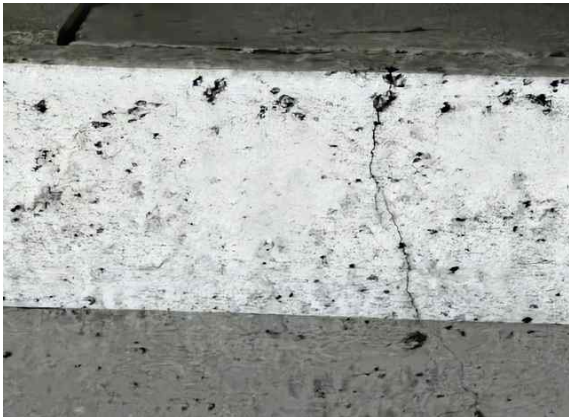
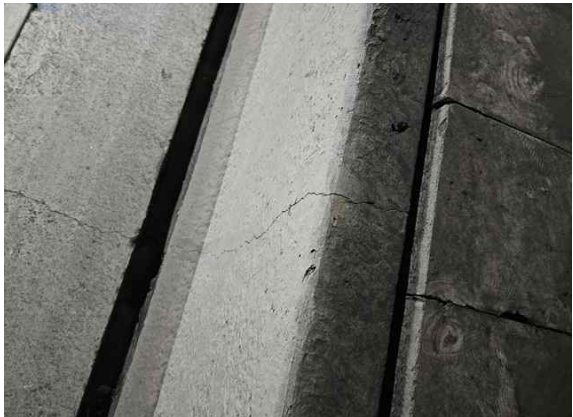
| 위 치 | 일직방향 공동구 S175 | 위 치 | 일직방향 공동구 S203 |

| 현 황 | 본체 균열( $C_w=0.3\text{mm}$ ) | 현 황 | 본체 균열( $C_w=0.3\text{mm}$ ) |

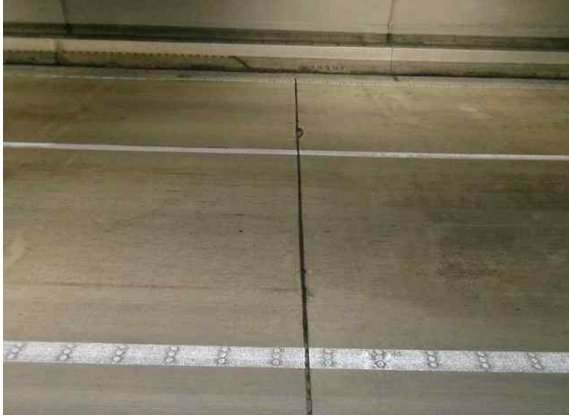
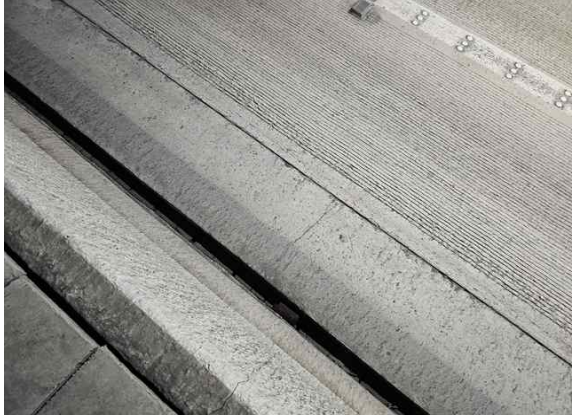
| 위 치 | 성산방향 포장부 S299 | 위 치 | 성산방향 포장부 S324 |

| 현 황 | 파손(0.1m×0.3m) | 현 황 | 포장균열 |

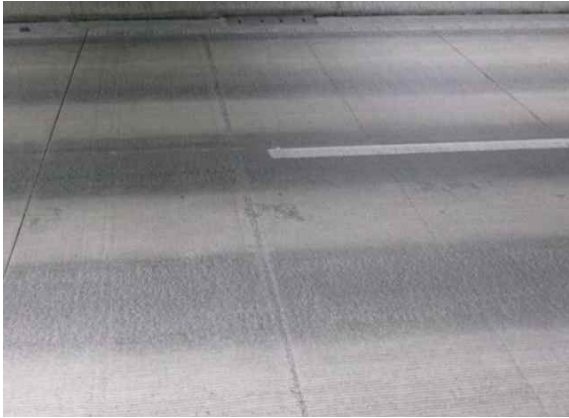
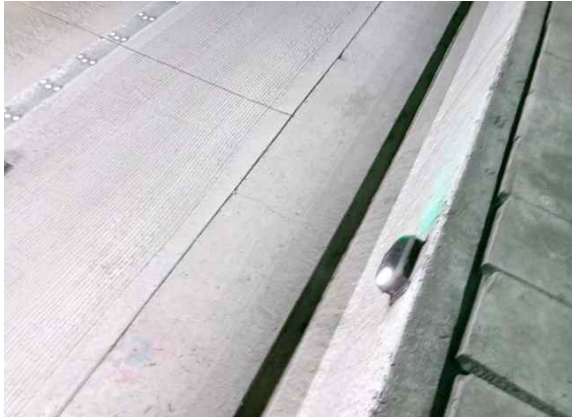
| 위 치 | 일직방향 포장부 S38 | 위 치 | 일직방향 포장부 S103 |

| 현 황 | 파손(0.2m×0.2m) | 현 황 | 균열 |

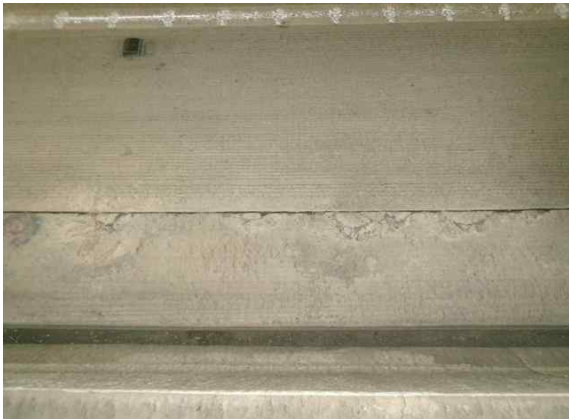
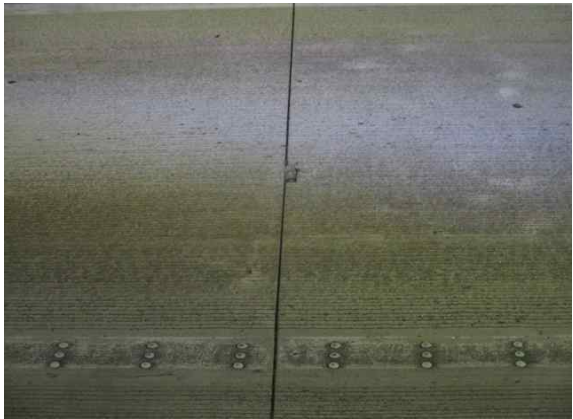
| 위 치 | 일직방향 포장부 S416 | 위 치 | 일직방향 포장부 S544 |

| 현 황 | 파손(0.3m×0.1m×4ea) | 현 황 | 파손(0.1m×0.1m) |

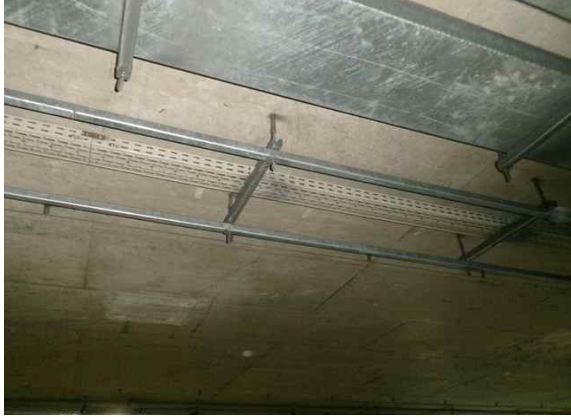
| 위 치 | 성산방향 슬래브하면 BB1 | 위 치 | 성산방향 슬래브하면 BB5 |

| 현 황 | 균열 (Cw=0.2mm) | 현 황 | 균열 (Cw=0.2mm) |

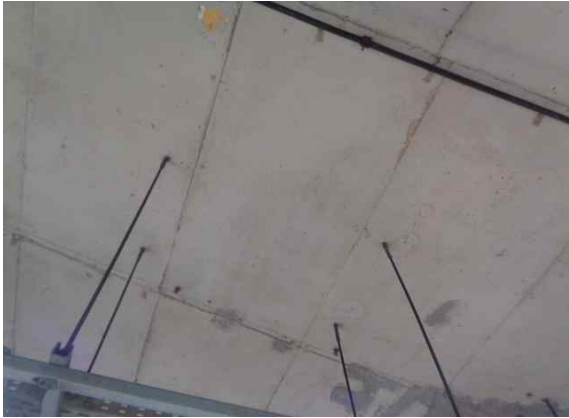
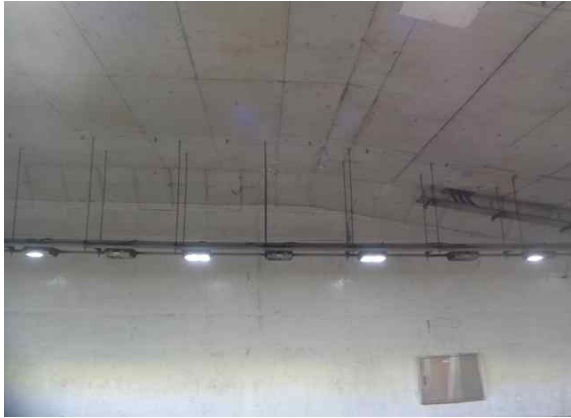
| 위 치 | 성산방향 슬래브하면 BB22 | 위 치 | 성산방향 슬래브하면 BB22 |

| 현 황 | 균열 (Cw=0.2mm) | 현 황 | 백태 (0.5m×0.5m) |

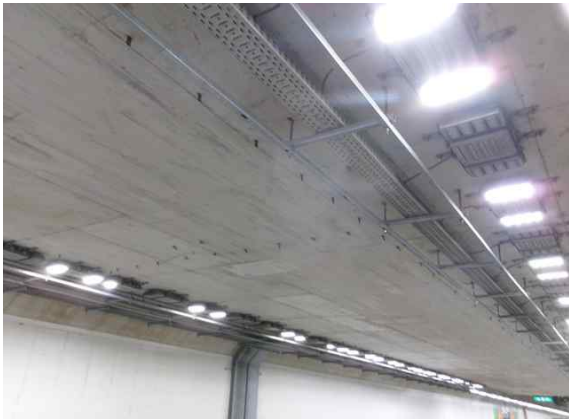
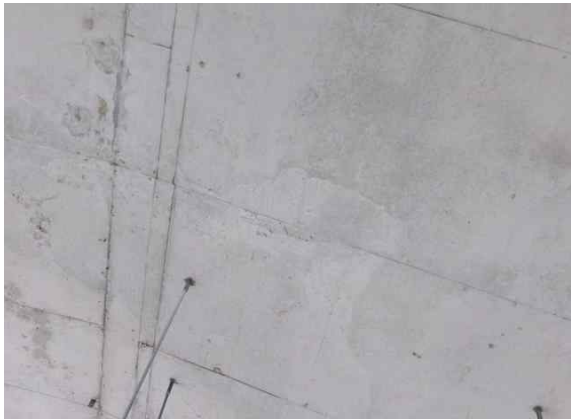
| 위 치 | 일직방향 슬래브하면 BB1 | 위 치 | 일직방향 슬래브하면 BB2 |

| 현 황 | 균열 (Cw=0.2mm) | 현 황 | 균열 (Cw=0.2mm) |

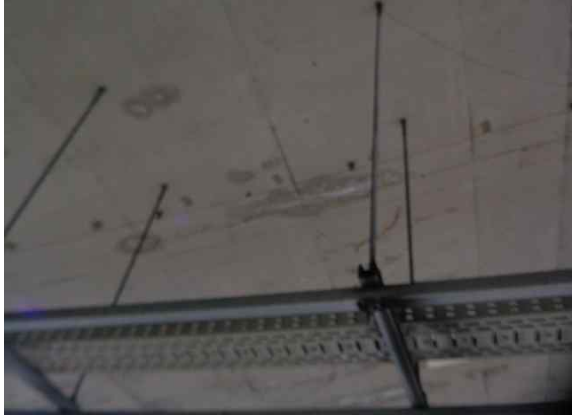
| 위 치 | 일직방향 슬래브하면 BB22 | 위 치 | 일직방향 슬래브하면 BB22 |

| 현 황 | 백태(0.2m×0.5m) | 현 황 | 백태(0.2m×0.5m) |

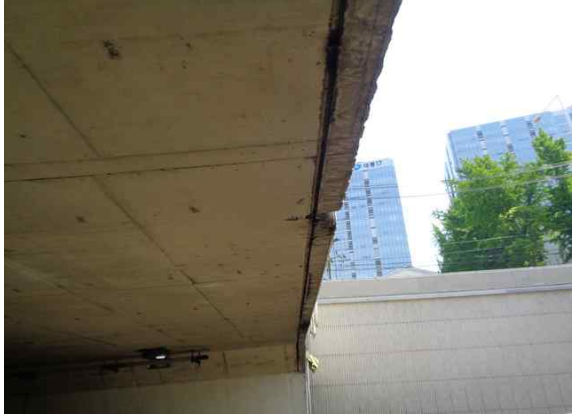
| 위 치 | 일직방향 슬래브하면 BB23 | 위 치 | 일직방향 슬래브하면 BB24 |

| 현 황 | 균열(Cw=0.2mm) | 현 황 | 파손(0.1m×0.3m) |

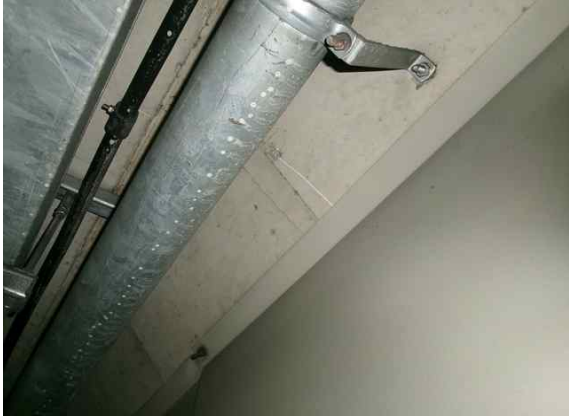
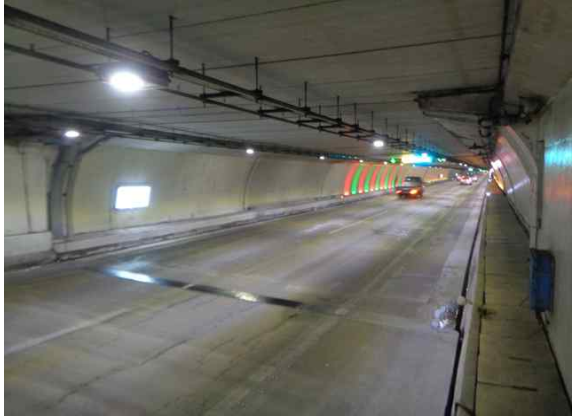
| 위 치 | 성산방향 측벽부 BB5 | 위 치 | 성산방향 측벽부 BB11 |

| 현 황 | 균열(Cw=0.2mm) | 현 황 | 단면변화부 누수 |

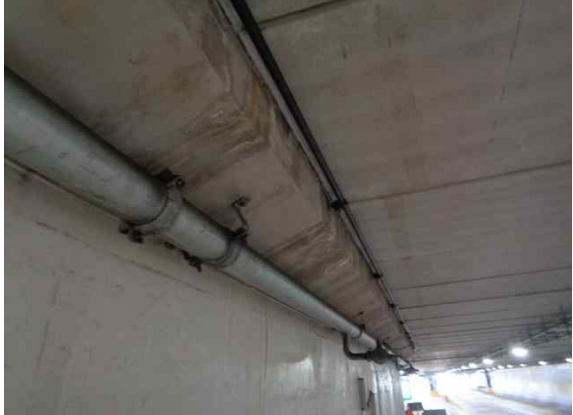
| 위 치 | 성산방향 측벽부 BB12 | 위 치 | 성산방향 측벽부 BB15 |

| 현 황 | 백태(0.1m×0.5m) | 현 황 | 누수흔적 |

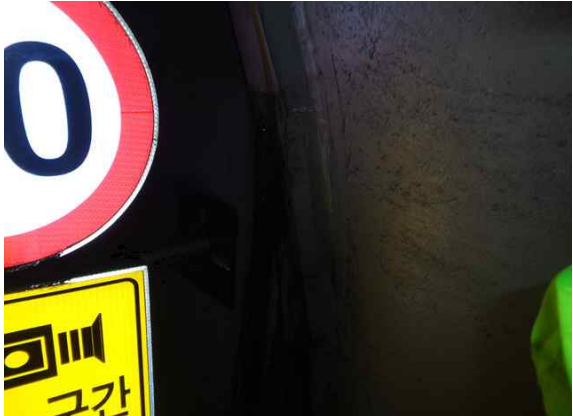
| 위 치 | 일직방향 측벽부 BB11 | 위 치 | 일직방향 측벽부 BB11 |

| 현 황 | 재균열(Cw=0.3mm) | 현 황 | 단면변화부 누수 |

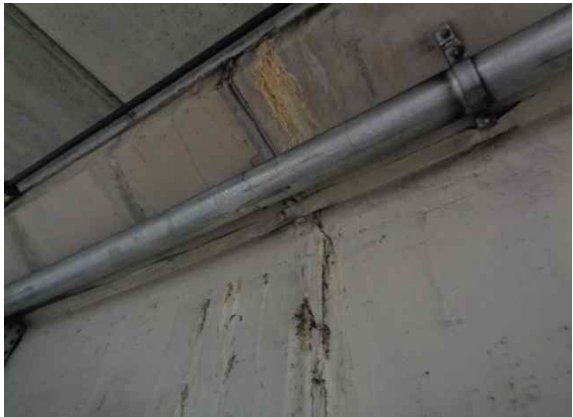
| 위 치 | 일직방향 측벽부 BB12 | 위 치 | 일직방향 측벽부 BB20 |

| 현 황 | 백태(0.2m×2.5m*3ea) | 현 황 | 백태(0.2m×2.0m) |

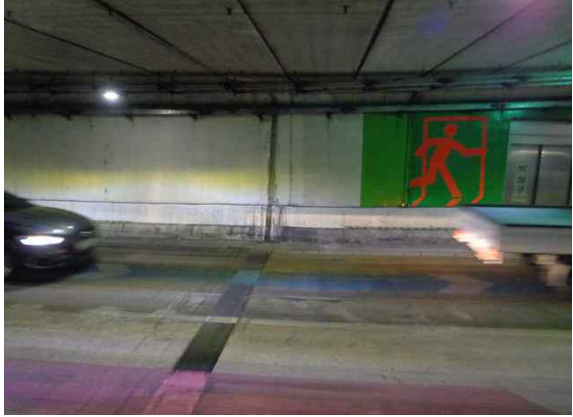
| 위 치 | 일직방향 측벽부 BB13 | 위 치 | 일직방향 측벽부 BB12 |

| 현 황 | 균열 보수 | 현 황 | 누수 보수 |

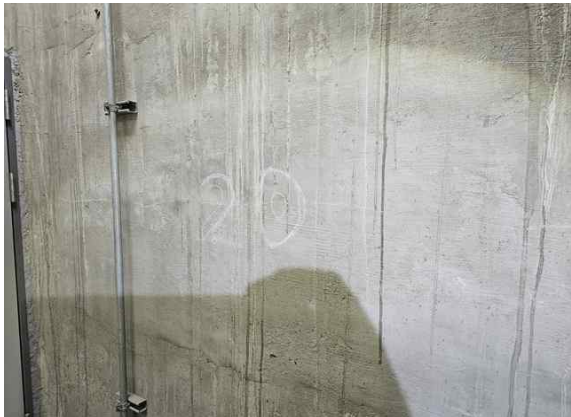
| 위 치 | 공기정화시설#1 수직구 22F | 위 치 | 공기정화시설#1 수직구 20F |

| 현 황 | 계단부 파손 | 현 황 | 균열 (Cw=0.1mm) |

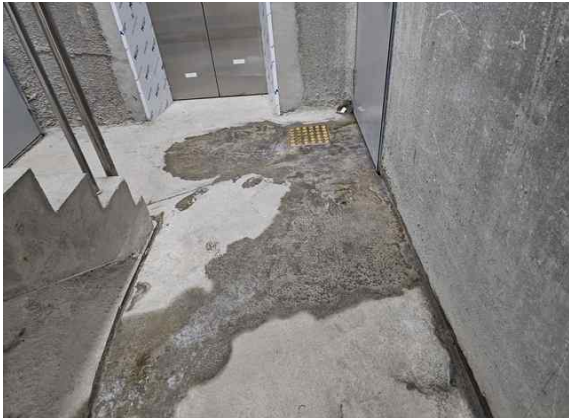
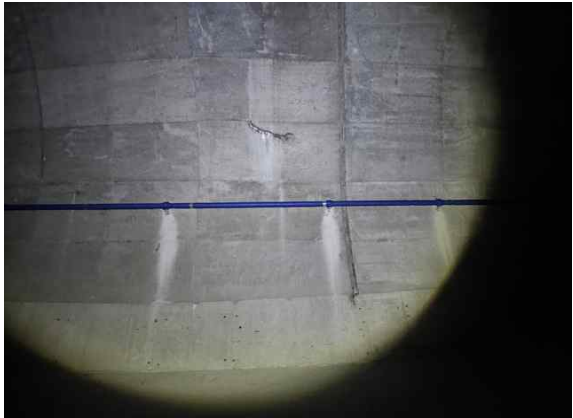
| 위 치 | 공기정화시설#1 수직구 1F | 위 치 | 공기정화시설#1 축류팬실 |

| 현 황 | 채수흔적 | 현 황 | 백태(0.2m×0.5m) |

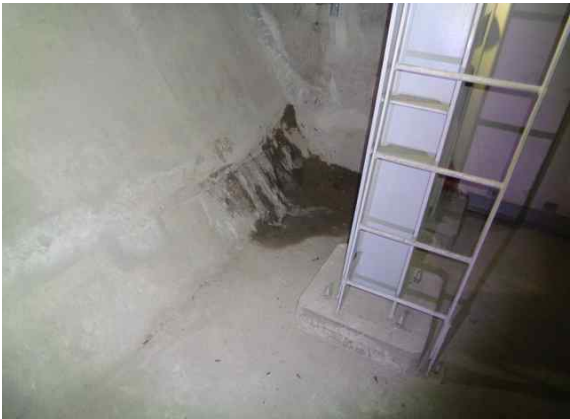
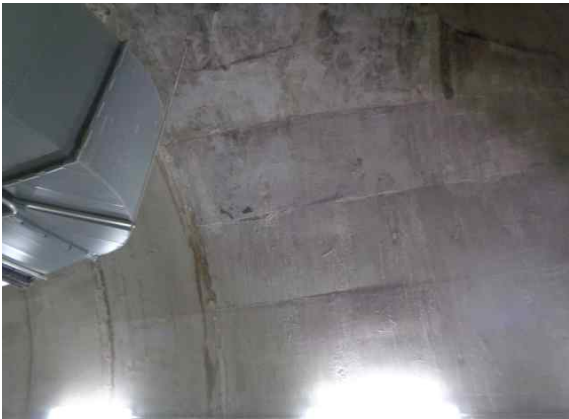
| 위 치 | 공기정화시설#2 환기통로 | 위 치 | 공기정화시설#2 환기통로 |

| 현 황 | 누수흔적(1.0m×0.5m) | 현 황 | 백태(2.0m×0.5m) |

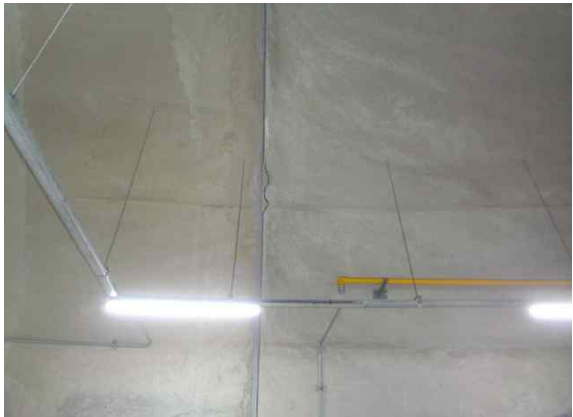
| 위 치 | 공기정화시설#2 전기실 | 위 치 | 공기정화시설#2 전기실 |

| 현 황 | 균열(Cw=0.5mm) | 현 황 | 들뜸(0.3m×0.5m) |

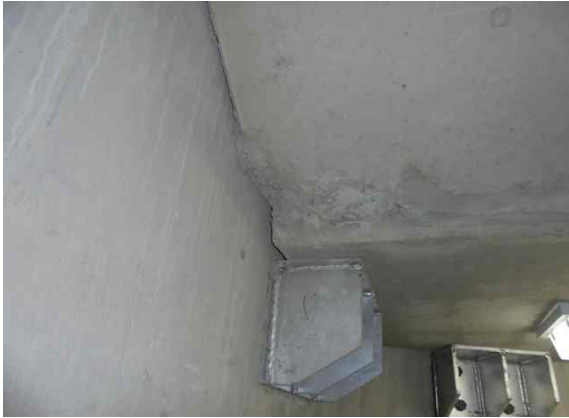
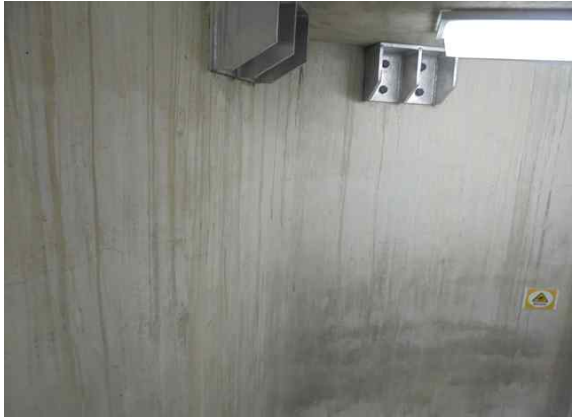
| 위 치 | 비상탈출구 수직구 9F | 위 치 | 비상탈출구 수직구 15F |

| 현 황 | 계단 하면 파손(0.2m×0.3m) | 현 황 | 균열(Cw=0.3mm) |

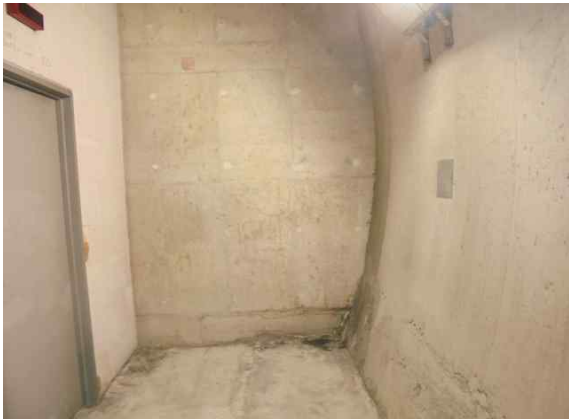
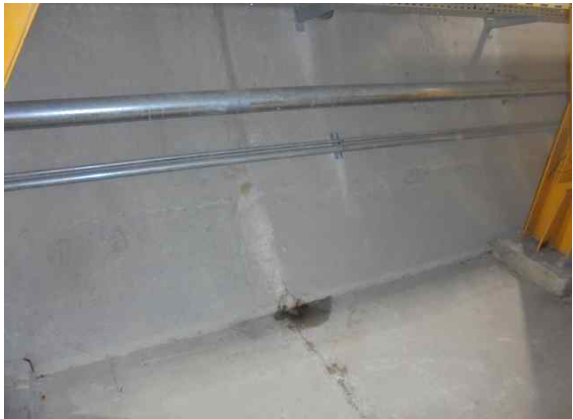
| 위 치 | 비상탈출구 수직구 1F | 위 치 | 비상탈출구 통로 |

| 현 황 | 누수흔적(0.5m×0.5m) | 현 황 | 백태(0.2m×0.1m) |

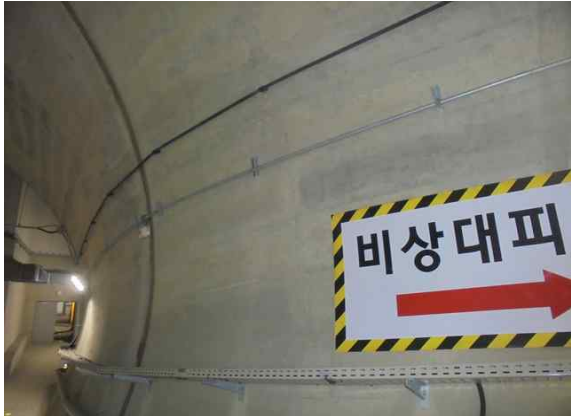
| 위 치 | 비상탈출구 통로 천단부 | 위 치 | 비상탈출구 통로 측벽부 |

| 현 황 | 들뜸(0.3m×1.0m) | 현 황 | 균열(Cw=0.3mm) |

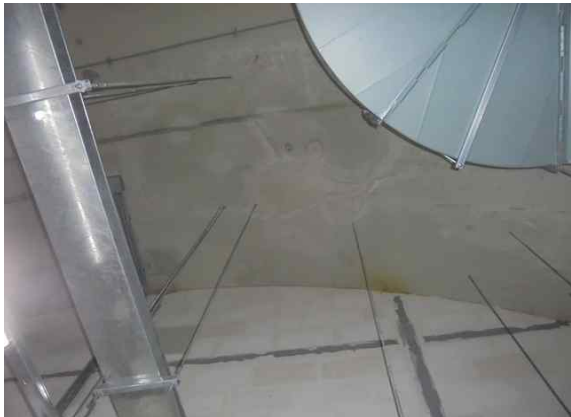
| 위 치 | 비상탈출구 전기실 | 위 치 | 비상탈출구 전기실 |

| 현 황 | 전경 | 현 황 | 균열(Cw=0.3mm) |

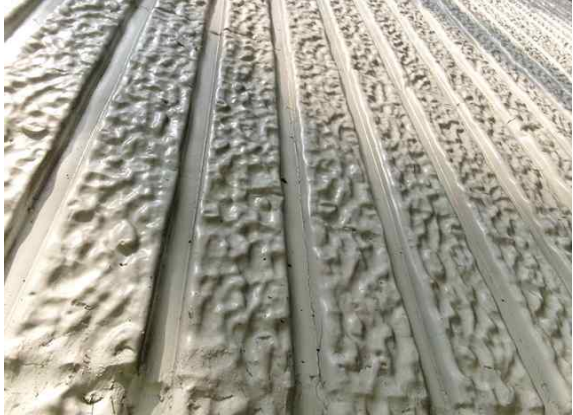
| 위 치 | 성산방향 U-type 진입부 U15 | 위 치 | 일직방향 U-type 진입부 U5 |

| 현 황 | 균열(Cw=0.2mm) | 현 황 | 균열(Cw=0.2mm) |

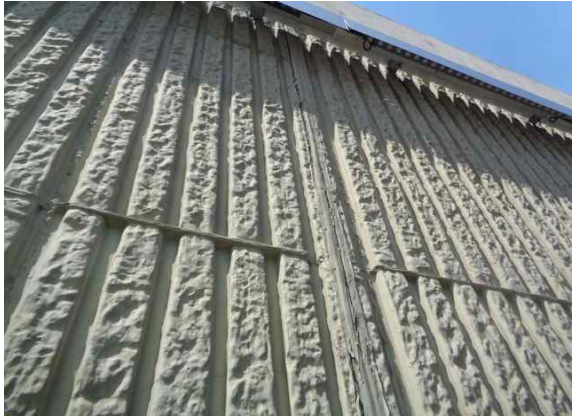
| 위 치 | 일직방향 U-type 진출부 U10 | 위 치 | 일직방향 U-type 진출부 U10 |

| 현 황 | 파손(0.1m×1.5m) | 현 황 | 실란트 파손 |

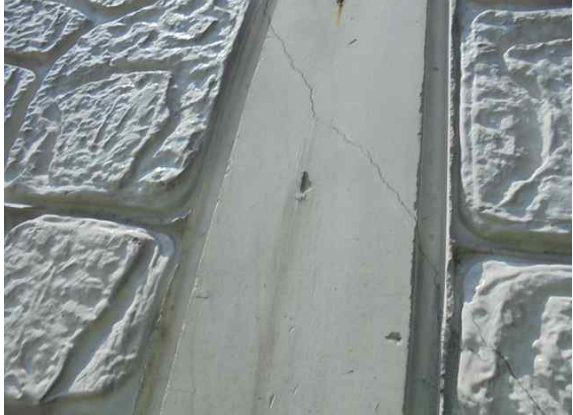
| 위 치 | 16구간 전면부 | 위 치 | 16구간 전면부 |

| 현 황 | 균열(폭 0.3mm) | 현 황 | 균열(폭 0.4mm) |

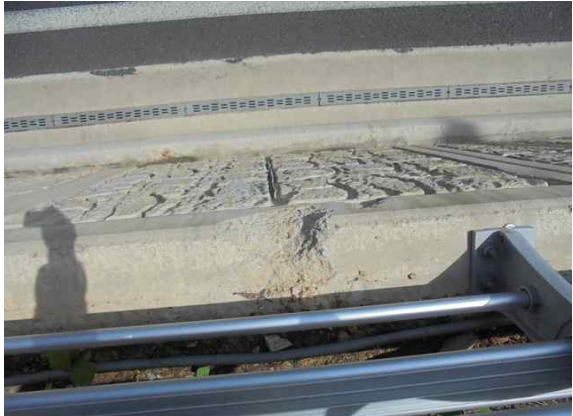
| 위 치 | 16구간 전면부 | 위 치 | 54구간 전면부 |

| 현 황 | 파손(0.2m×0.5m) | 현 황 | 파손(0.2m×0.5m) |
