2023년 상반기 정기안전점검 용역  
**보 고 서**

**[서부간선지하도로, 옹벽]**

2023. 06

**점검기관 : [주]명성엔지니어링**

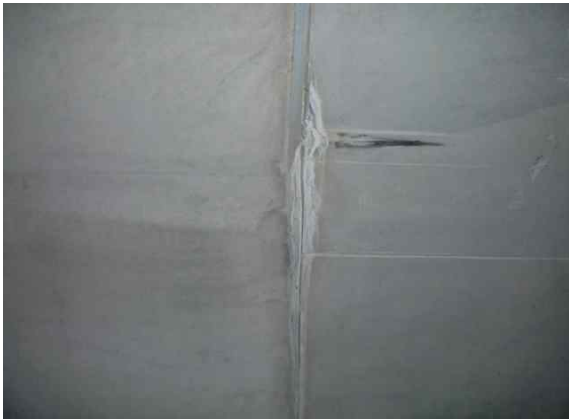
천단부에 대한 외관조사 결과, 균열 및 재균열, 백태, 표면파손, 들뜸, 박리, 박락, 긁힘 등의 손상이 조사되었다. 조사된 손상은 건조수축, 온도변화, 시공미흡, 우수유입 등에 의해 발생한 것으로 판단되며, 내구성 확보차원에서 보수 및 진전여부에 대한 주의관찰을 실시하는 것이 필요하다.

| 위 치 | 성산방향 천단부 S87 | 위 치 | 성산방향 천단부 S59 |
| 현 황 | 백태(0.2m×2.0m) | 현 황 | 긁힘(0.1m×0.5m) |

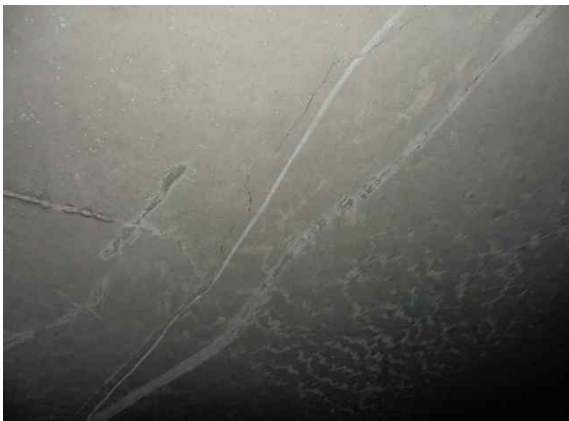
| 위 치 | 성산방향 천단부 S97 | 위 치 | 성산방향 천단부 S102 |
| 현 황 | 균열(Cw=0.5mm) | 현 황 | 균열(Cw=0.3mm) |

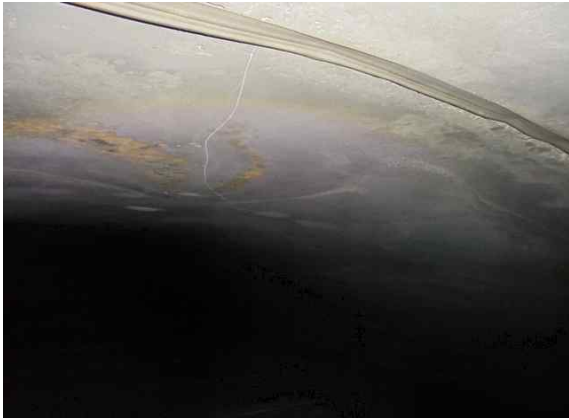
| 위 치 | 성산방향 천단부 S132 | 위 치 | 성산방향 천단부 S301 |
| 현 황 | 균열 ( $C_w=0.5\text{mm}$ ) | 현 황 | 박락 ( $0.3\text{m}\times 0.8\text{m}$ ) |

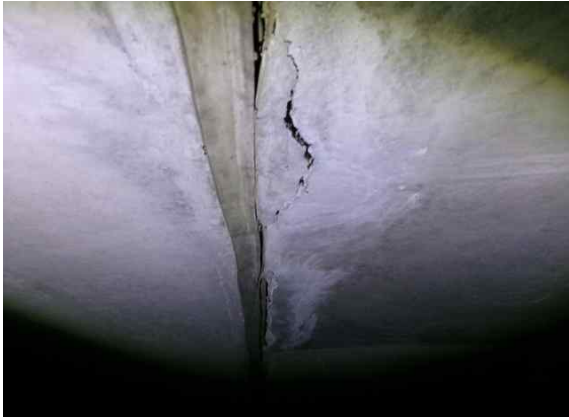
| 위 치 | 성산방향 천단부 S448 | 위 치 | 성산방향 천단부 S458 |
| 현 황 | 들뜸 ( $0.1\text{m}\times 0.5\text{m}$ ) | 현 황 | 재균열 ( $C_w=0.5\text{mm}$ ) |

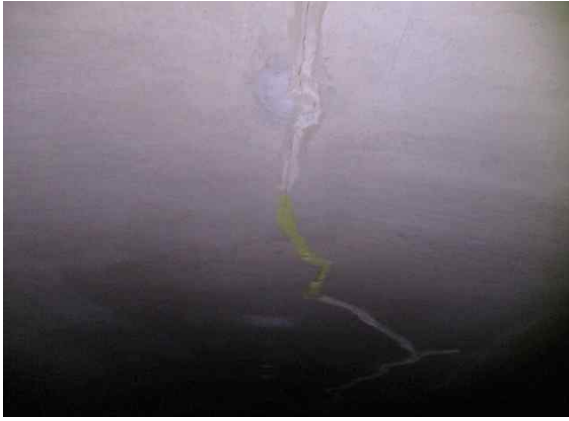
| 위 치 | 성산방향 천단부 S477 | 위 치 | 성산방향 천단부 S620 |
| 현 황 | 재균열 ( $C_w=0.5\text{mm}$ ) | 현 황 | 박락 ( $0.1\text{m}\times 0.2\text{m}$ ) |

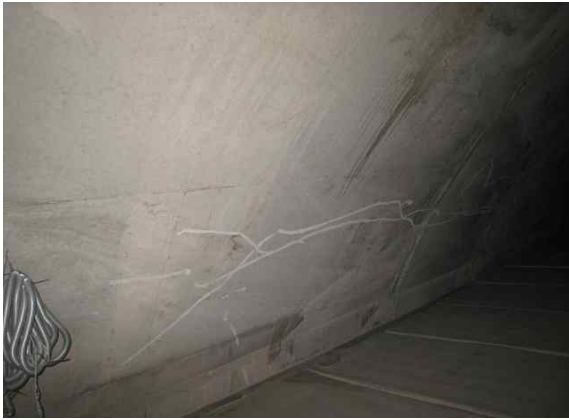
| 위 치 | 일직방향 천단부 S87 | 위 치 | 일직방향 천단부 S88 |
| 현 황 | 표면균힘 | 현 황 | 균열(Cw=0.5mm) |

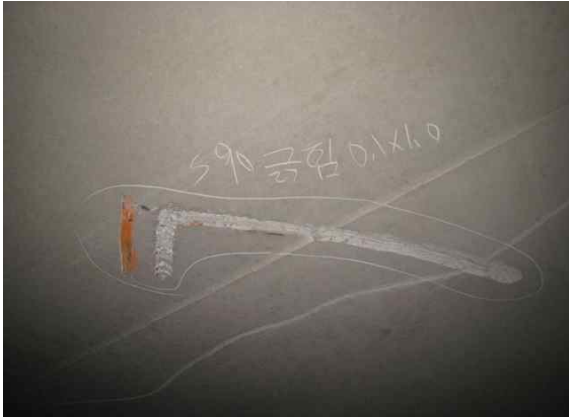
| 위 치 | 일직방향 천단부 S88 | 위 치 | 일직방향 천단부 S107 |
| 현 황 | 균힘(0.1m×1.0m) | 현 황 | 박리(0.1m×1.0m) |

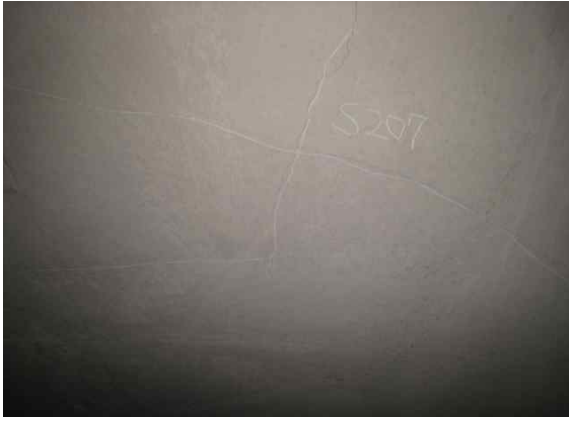
| 위 치 | 일직방향 천단부 S207 | 위 치 | 일직방향 천단부 S249 |
| 현 황 | 균열(Cw=0.5mm) | 현 황 | 균열(Cw=0.5mm) |

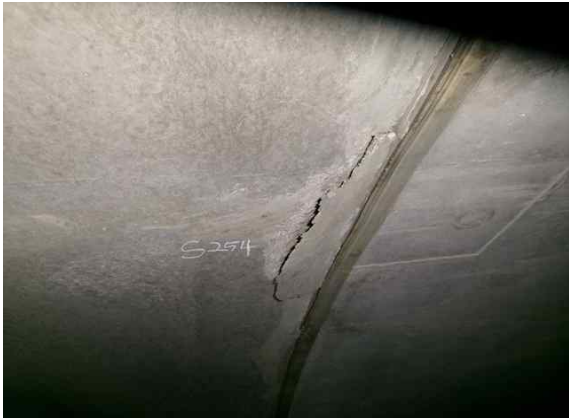
| 위 치 | 일직방향 천단부 S254 | 위 치 | 일직방향 천단부 S279 |
| 현 황 | 박리 (0.2m×0.5m) | 현 황 | 반원형 균열 (Cw=0.5mm) |

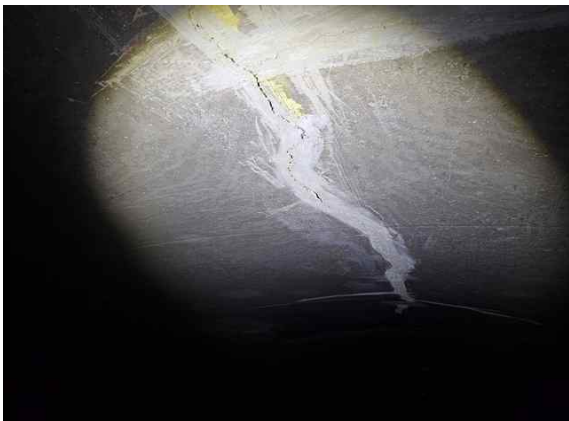
| 위 치 | 일직방향 천단부 S476 | 위 치 | 일직방향 천단부 S519 |
| 현 황 | 재균열 (Cw=0.3mm) | 현 황 | 재균열 (Cw=0.3mm) |

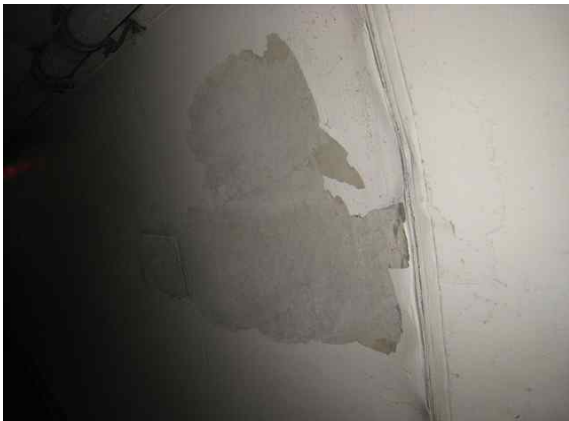
| 위 치 | 성산방향 측벽부 S742 | 위 치 | 성산방향 측벽부 S826 |
| 현 황 | 도장탈락 | 현 황 | 백태 (2.0m×1.0m) |

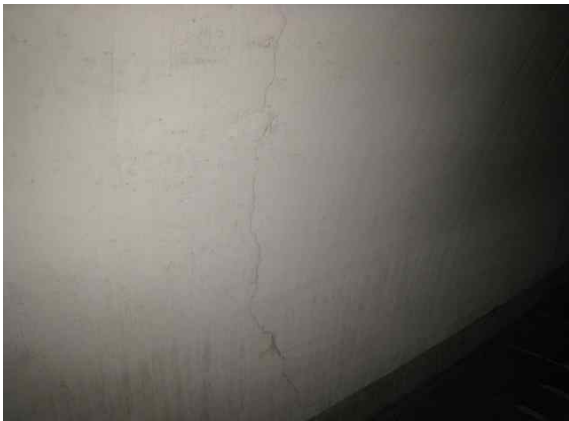
| 위 치 | 일직방향 측벽부 S695 | 위 치 | 일직방향 측벽부 S780 |
| 현 황 | 균열 (Cw=0.3mm) | 현 황 | 균열 (Cw=0.2mm) |

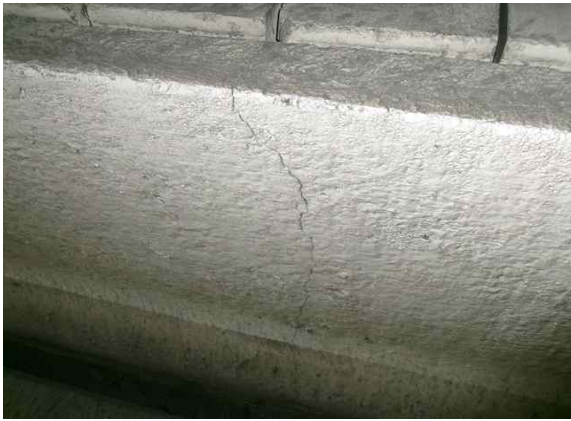
공동구에 대한 외관조사 결과, 공동구 균열, 덮개파손에 대한 보수가 일부 실시되었으며, 국부적인 균열, 파손, 덮개파손 등이 조사되었다. 조사된 손상은 내구성, 미관 확보 및 유지보수 작업자의 안전을 위해 보수를 실시하는 것이 필요하다.

| 위 치 | 성산방향 공동구 S1 | 위 치 | 성산방향 공동구 S5 |
| 현 황 | 본체 균열( $C_w=0.3\text{mm}$ ) | 현 황 | 본체 균열( $C_w=0.3\text{mm}$ ) |

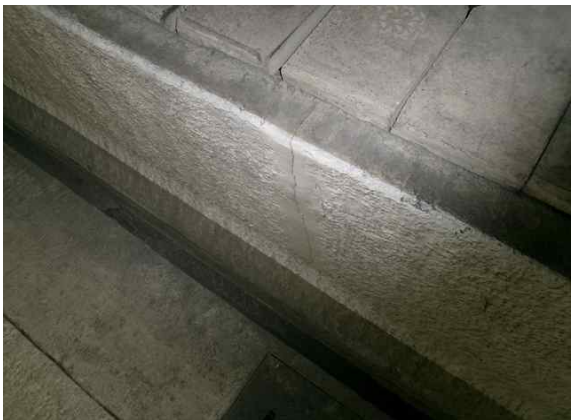
| 위 치 | 성산방향 공동구 S19 | 위 치 | 성산방향 공동구 S240 |
| 현 황 | 본체 균열( $C_w=0.3\text{mm}$ ) | 현 황 | 덮개 파손 |

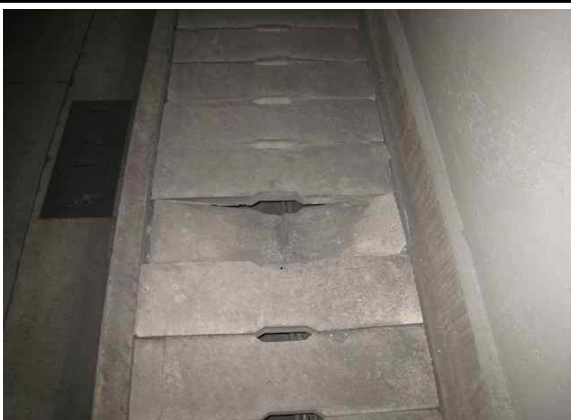
| 위 치 | 성산방향 공동구 S646 | 위 치 | 성산방향 공동구 S111 |
| 현 황 | 덮개 파손 | 현 황 | 덮개 보수 |

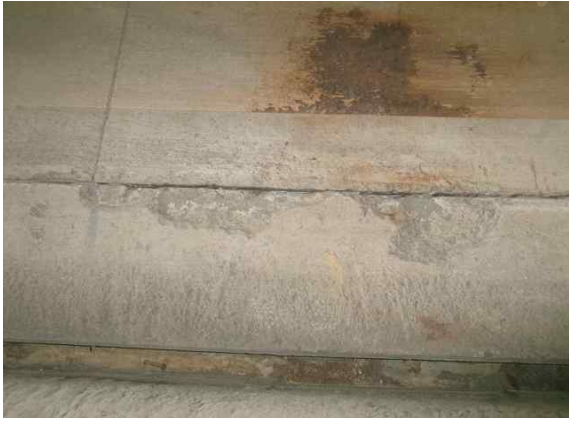
콘크리트로 시공된 포장부에 대한 외관조사 결과, 국부적인 포장 균열, 파손이 조사되었다. 조사된 손상은 손상의 정도가 미미하므로 주의관찰을 실시하며, 진전시 차량 통행시 안전에 영향을 미칠수 있으므로 보수대책 수립이 요구된다.

| 위 치 | 성산방향 포장부 S1 | 위 치 | 성산방향 포장부 S259 |
| 현 황 | 파손(0.2m×0.5m) | 현 황 | 파손(0.3m×0.2m) |

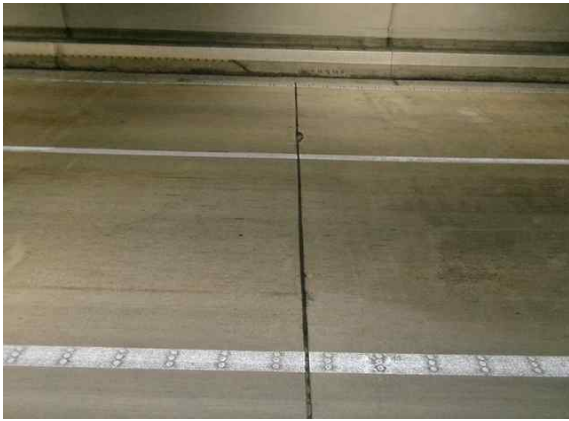
| 위 치 | 성산방향 포장부 S299 | 위 치 | 성산방향 포장부 S324 |
| 현 황 | 파손(0.1m×0.3m) | 현 황 | 포장균열 |

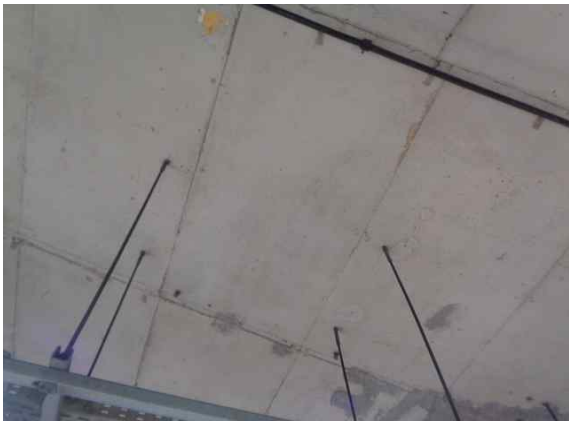
| 위 치 | 성산방향 슬래브하면 BB22 | 위 치 | 성산방향 슬래브하면 BB22 |
| 현 황 | 균열 (Cw=0.2mm) | 현 황 | 백태 (0.5m×0.5m) |

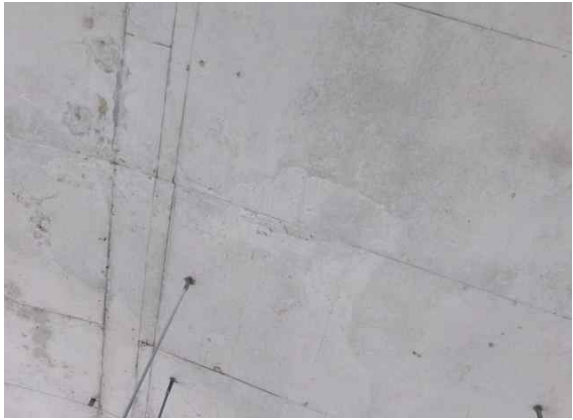
| 위 치 | 일직방향 슬래브하면 BB1 | 위 치 | 일직방향 슬래브하면 BB2 |
| 현 황 | 균열 (Cw=0.2mm) | 현 황 | 균열 (Cw=0.2mm) |

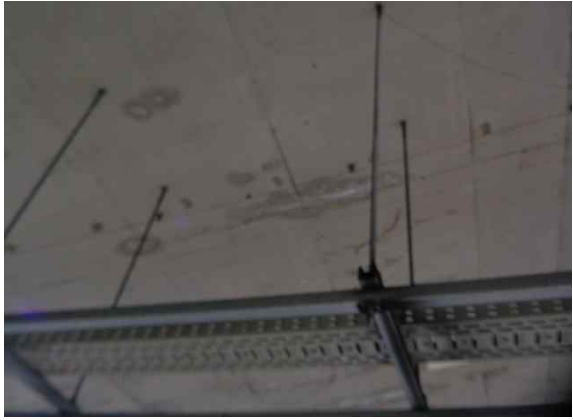
| 위 치 | 일직방향 슬래브하면 BB22 | 위 치 | 일직방향 슬래브하면 BB22 |
| 현 황 | 백태 (0.2m×0.5m) | 현 황 | 백태 (0.2m×0.5m) |

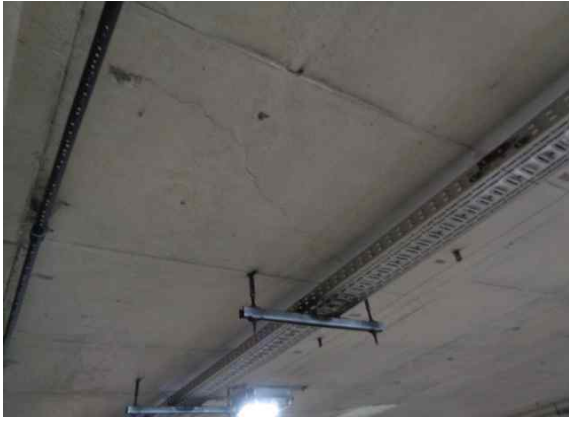
| 위 치 | 일직방향 슬래브하면 BB23 | 위 치 | 일직방향 슬래브하면 BB24 |
| 현 황 | 균열 (Cw=0.2mm) | 현 황 | 파손 (0.1m×0.3m) |

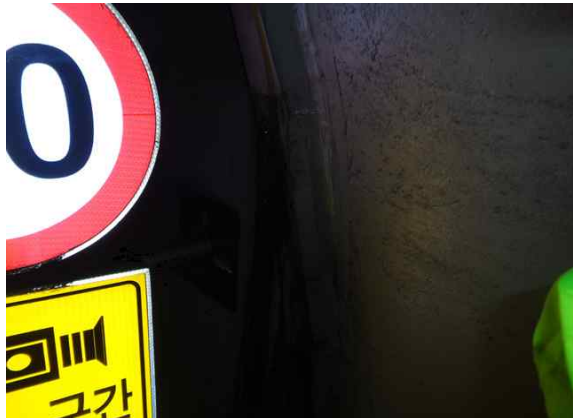
| 위 치 | 일직방향 측벽부 BB11 | 위 치 | 일직방향 측벽부 BB11 |
| 현 황 | 재균열 (Cw=0.3mm) | 현 황 | 단면변화부 누수 |

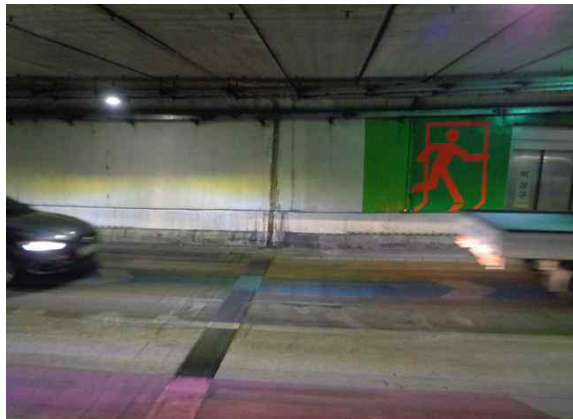
| 위 치 | 일직방향 측벽부 BB13 | 위 치 | 일직방향 측벽부 BB12 |
| 현 황 | 균열 보수 | 현 황 | 누수 보수 |

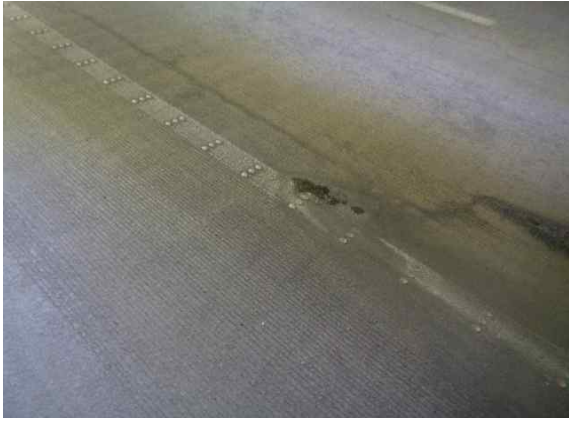
콘크리트로 시공된 포장부에 대한 외관조사 결과, 전반적으로 양호한 상태이나, 국부적인 포장 누수, 조인트부 누수, 망상균열이 확인되었다. 조사된 손상은 주의관찰을 실시하며, 진전시 차량 통행시 안전에 영향을 미칠수 있으므로 보수대책 수립이 요구된다.

| 위 치 | 성산방향 포장부 BB12 | 위 치 | 성산방향 포장부 BB12 |
| 현 황 | 누수 | 현 황 | 누수 |

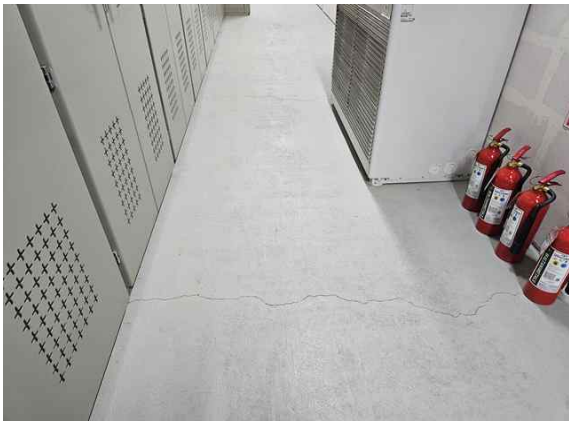
| 위 치 | 공기정화시설#1 전기실 | 위 치 | 공기정화시설#1 전기실 |
| 현 황 | 바닥 균열 | 현 황 | 바닥 망상균열 |

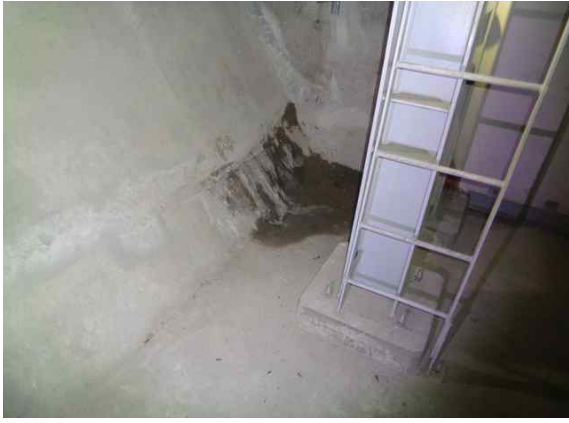
| 위 치 | 공기정화시설#2 환기통로 | 위 치 | 공기정화시설#2 환기통로 |
| 현 황 | 누수흔적(1.0m×0.5m) | 현 황 | 백태(2.0m×0.5m) |

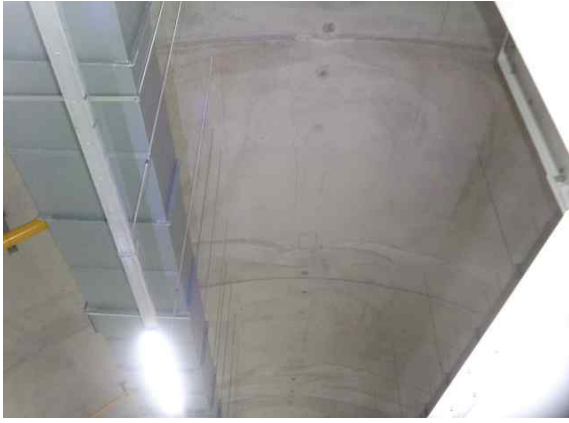
| 위 치 | 공기정화시설#2 전기실 | 위 치 | 공기정화시설#2 전기실 |
| 현 황 | 균열(Cw=0.5mm) | 현 황 | 들뜸(0.3m×0.5m) |

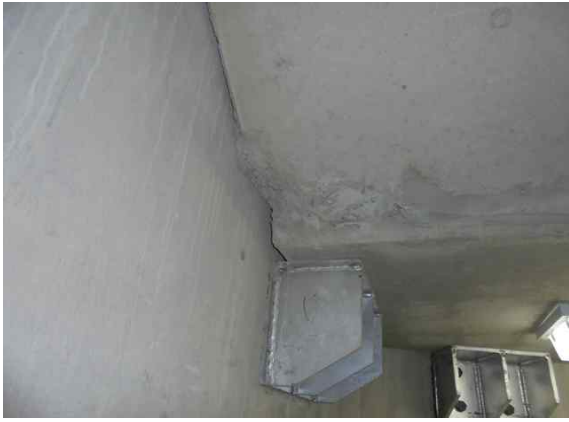
| 위 치 | 비상탈출구 수직구 9F | 위 치 | 비상탈출구 수직구 15F |
| 현 황 | 계단 하면 파손(0.2m×0.3m) | 현 황 | 균열(Cw=0.3mm) |

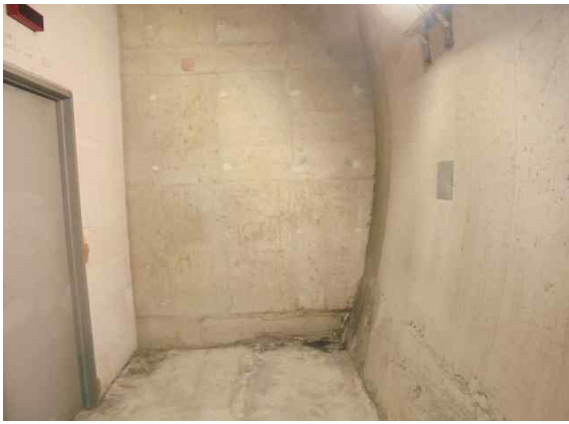
| 위 치 | 비상탈출구 수직구 1F | 위 치 | 비상탈출구 통로 |
| 현 황 | 누수흔적(0.5m×0.5m) | 현 황 | 백태(0.2m×0.1m) |

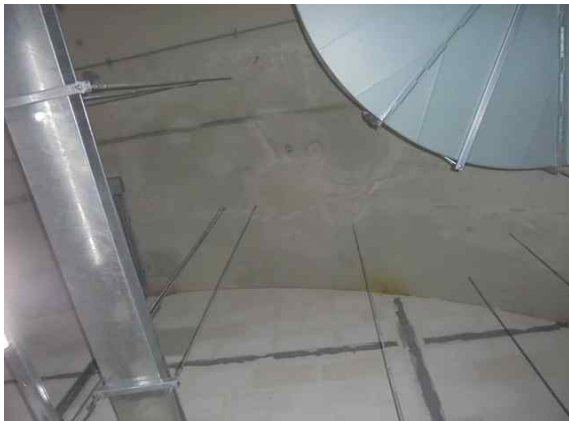
| 위 치 | 비상탈출구 전기실 | 위 치 | 비상탈출구 전기실 |
| 현 황 | 전경 | 현 황 | 균열(Cw=0.3mm) |

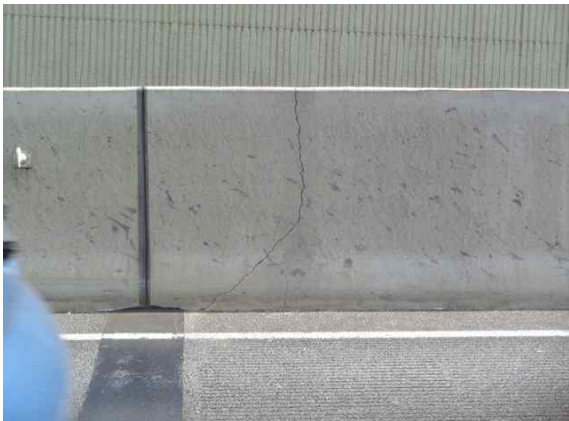
U-TYPE구간의 외관조사 결과, 전반적으로 양호한 상태로 조사되었으나 국부적인 콘크리트 균열, 굽힘, 재료분리, 실란트 파손(갈라짐), 중분대 균열 등이 일부 조사되었다. 조사된 손상은 건조수축, 온도변화 등에 의한 것으로 판단되며, 내구성 확보차원에서 보수 및 주의관찰이 필요하다.

| 위 치 | 일직방향 U-TPYE 진출부 U10 | 위 치 | 일직방향 U-TPYE 진출부 U10 |
| 현 황 | 파손 (0.1m×1.5m) | 현 황 | 실란트 파손 |
