서부간선지하도로 정기 , 정밀안전점검 용역

외관조사망도  
( 서부간선지하도로 계단부)

서서울도시고속도로(주)

(주)명성엔지니어링

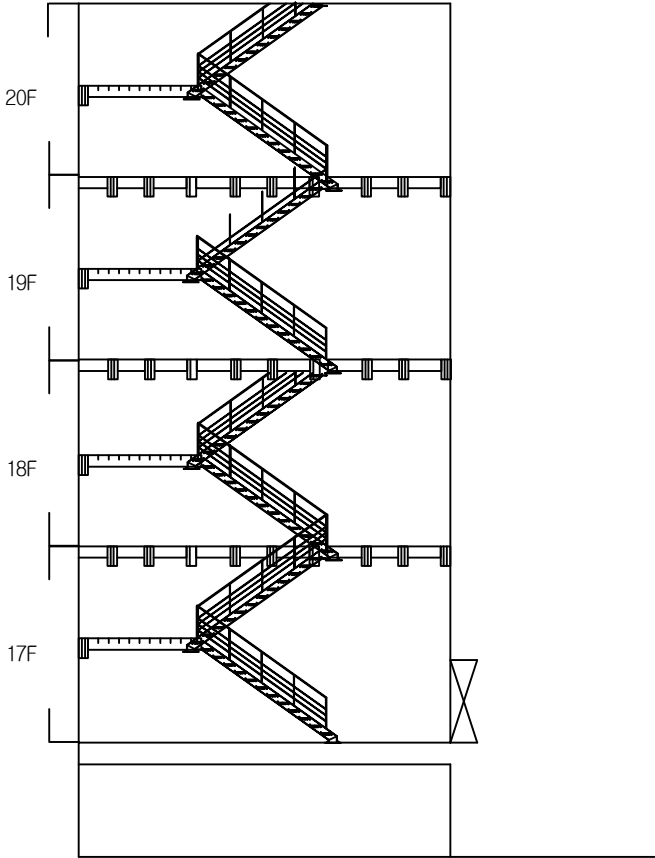
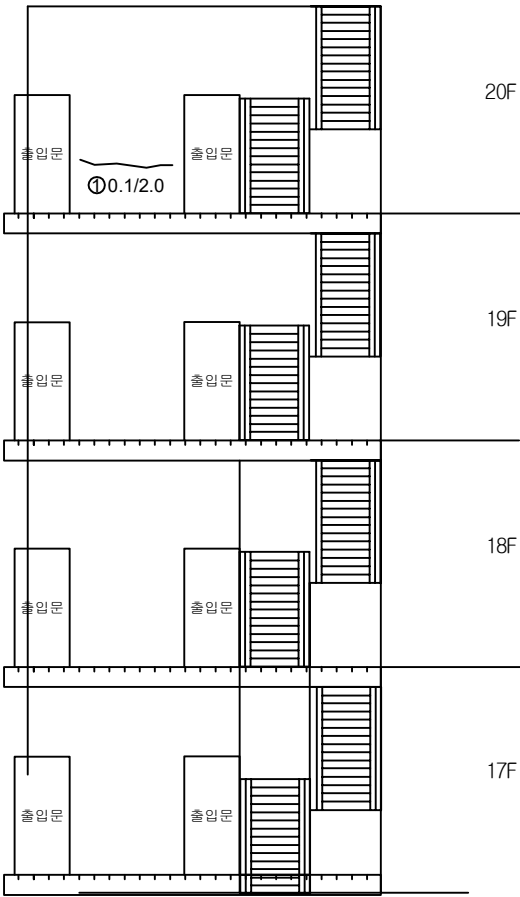
| 도면번호 | 05 |

| 번호 | 발생년도 | 부재 | 손상내용 | 손상현황 | | | | | | | 비고 |
|---|---|---|---|---|---|---|---|---|---|---|---|
| 1 | 2354 | 계단부 | 균열(폭0.1mm) | 0.1 | 2.0 | - | 2.00 | m | 1 | 2.00 | |

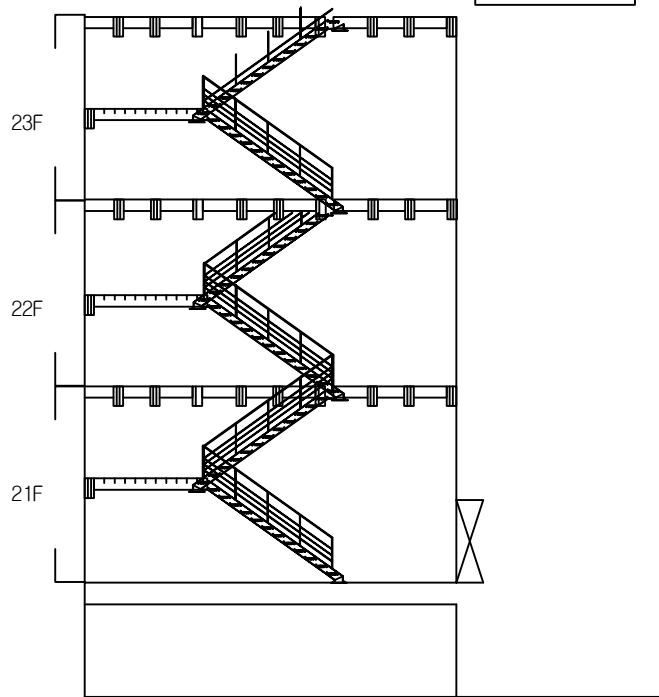
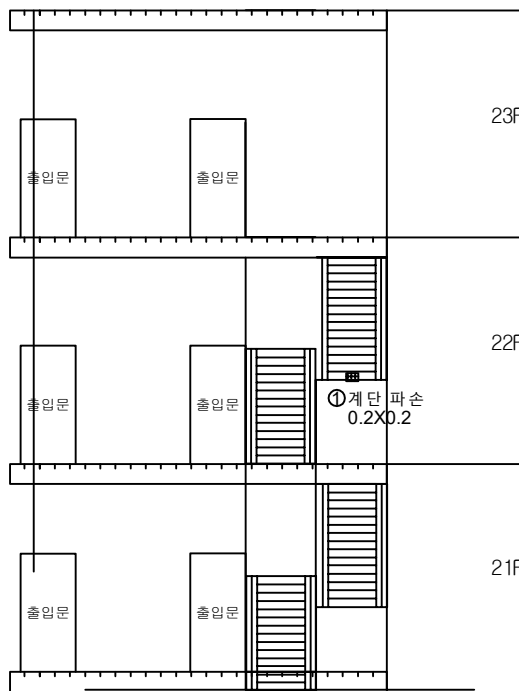
| | 철근노출 | 침 하 | 열 화 | 도 면 번호<br>06 |

| 번호 | 발생<br>년도 | 부재 | 손상내용 | 손상현황 | | | | | | | 비 고 |
|---|---|---|---|---|---|---|---|---|---|---|---|
| 1 | 23하 | 계단부 | 계단 파손 | - | 0.2 | 0.2 | 0.04 | m <sup>2</sup> | 1 | 0.04 | |

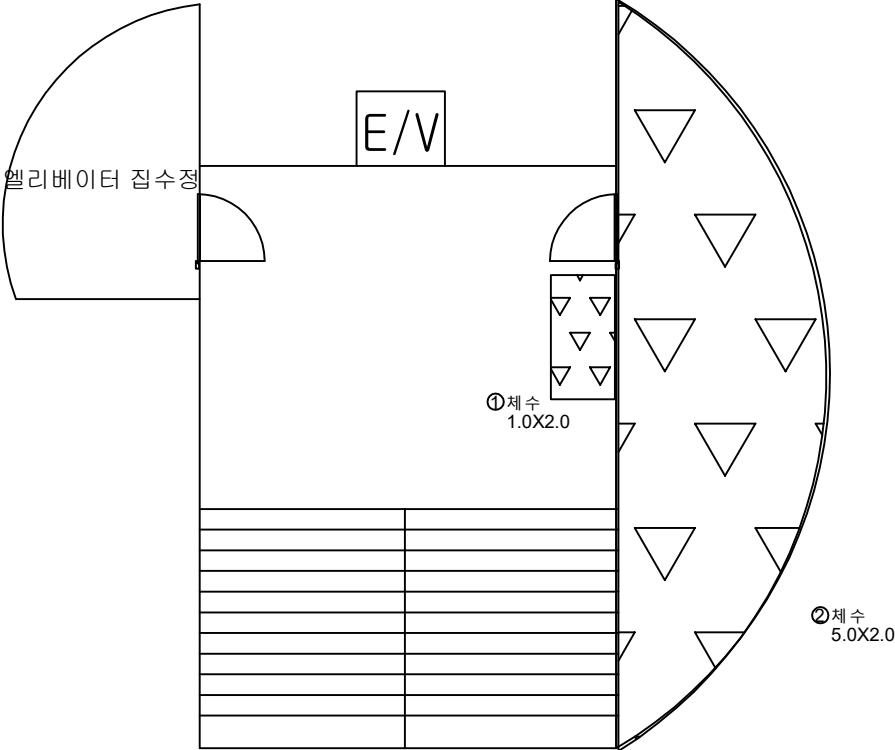
| 도면번호 | 07 |

| 번호 | 발생년도 | 부재 | 손상내용 | 손상현황 | | | | | | | 비고 |
|---|---|---|---|---|---|---|---|---|---|---|---|
| 1 | 23하 | 계단부 | 채수 | - | 1.0 | 2.0 | 2.00 | m <sup>2</sup> | 1 | 2.00 | |
| 2 | 23하 | 계단부 | 채수 | - | 5.0 | 2.0 | 10.00 | m <sup>2</sup> | 1 | 10.00 | |

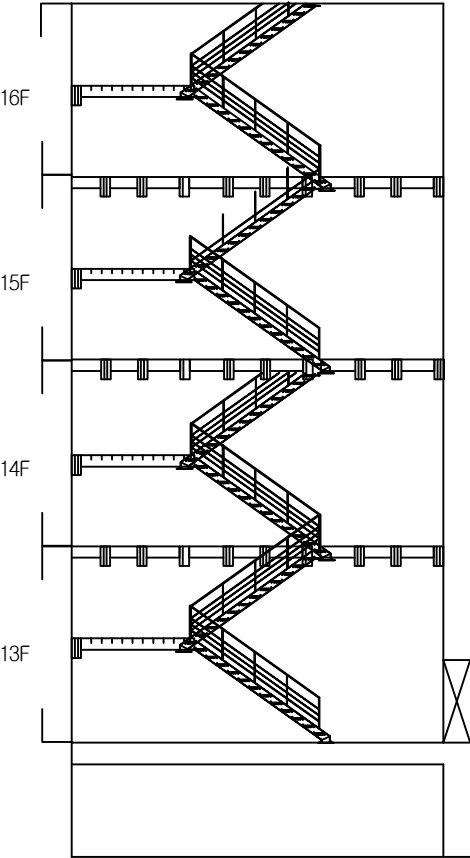
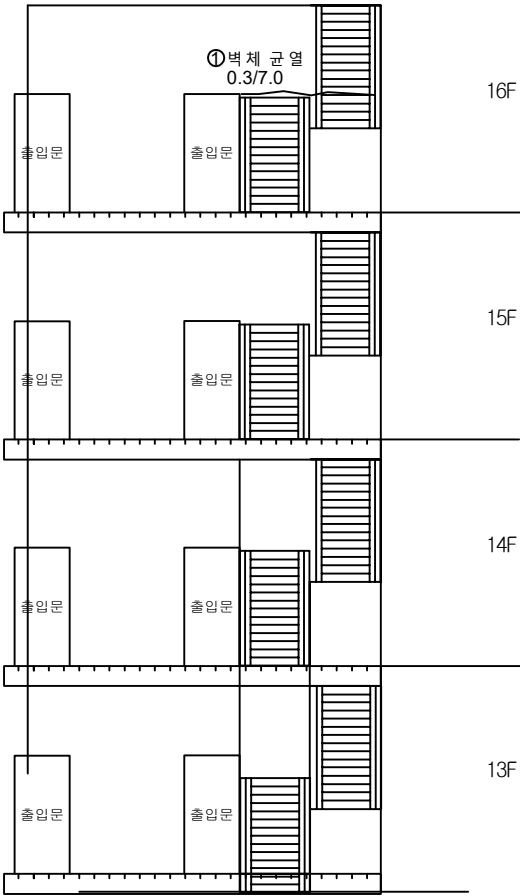
| 번호 | 발생년도 | 부재 | 손상내용 | 손상현황 | | | | | | | 비고 |
|---|---|---|---|---|---|---|---|---|---|---|---|
| 1 | 2354 | 계단부 | 벽체 균열(폭0.3mm) | 0.3 | 7.0 | - | 7.00 | m | 1 | 7.00 | |
