신월여의지하도로 2023년 하반기 정기안전점검 용역

< 신월여의지하도로 >

2023. 12

**점검기관 : (주)명성엔지니어링**

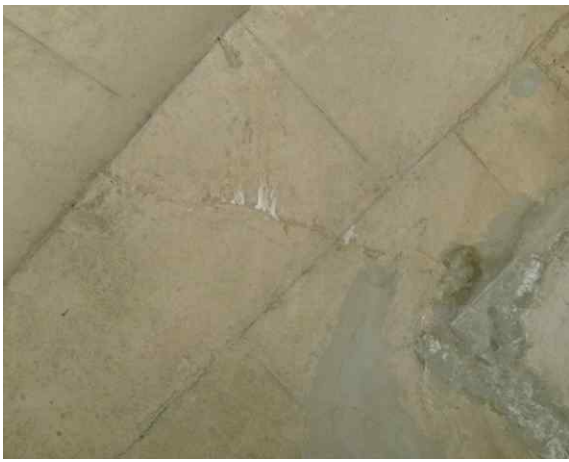
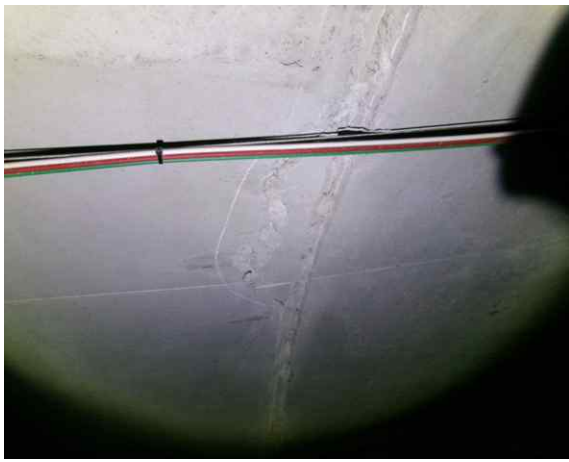
| 위 치 | 슬래브 S6 | 위 치 | 천단부 S44 |

천단부(슬래브)에 대한 외관조사 결과, 균열 및 재균열(0.3mm이상), 누수, 누수흔적, 백태, 균열부백태, 파손, 박리, 파손 및 철근노출, 피복부족, 표면불량, 시공미흡 등의 손상이 확인되었다. 조사된 손상은 건조수축, 온도변화, 시공미흡, 거푸집 조기탈형, 우수유입 등에 의해 발생한 것으로 판단되며, 내구성 확보차원에서 보수 및 진전여부에 대한 주의관찰을 실시하는 것이 필요하다. 보수부의 경우 추후 주기적인 점검을 통하여 재손상 발생여부 확인이 필요하다.

| 현 황 | 균열부백태 | 현 황 | 박리 |

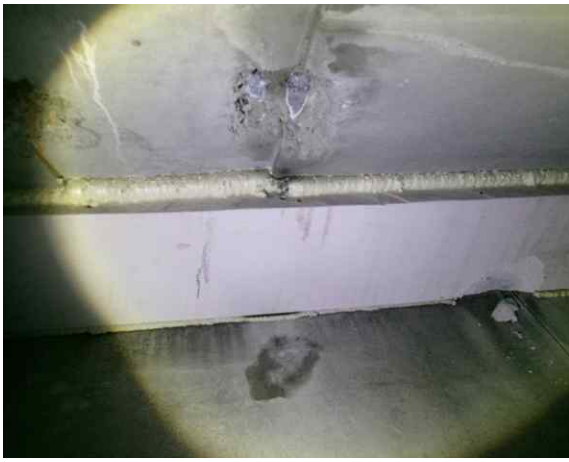
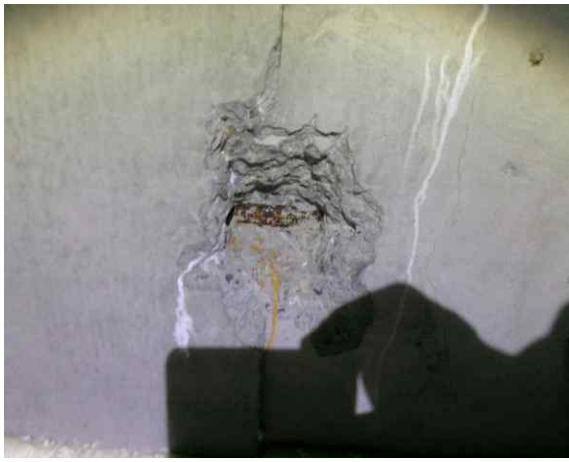
| 위 치 | 천단부 S84 | 위 치 | 천단부 S84 |

| 현 황 | 누수(떨어짐) | 현 황 | 파손 및 철근노출 |

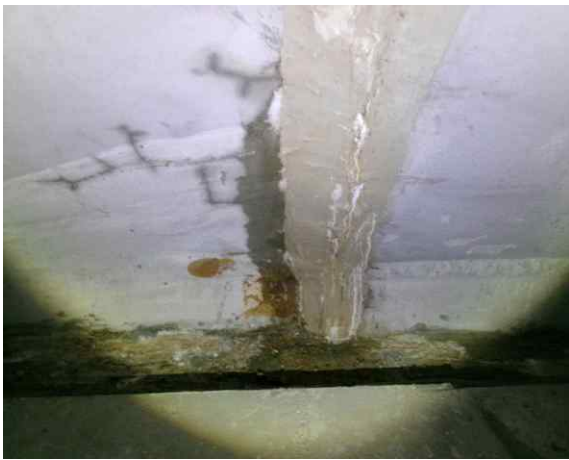
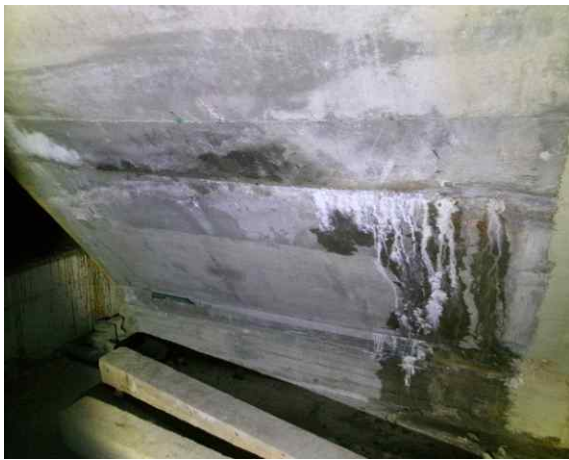
| 위 치 | 천단부 S128 | 위 치 | 천단부 S137 |

| 현 황 | 누수(떨어짐) | 현 황 | 백태, 누수(떨어짐) |

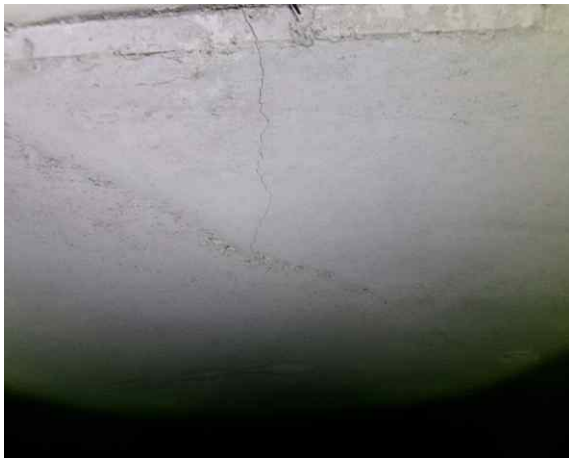
| 위 치 | 천단부 S179 | 위 치 | 천단부 S187 |

| 현 황 | 재균열(Cw=0.5mm) | 현 황 | 균열(Cw=0.5mm) |

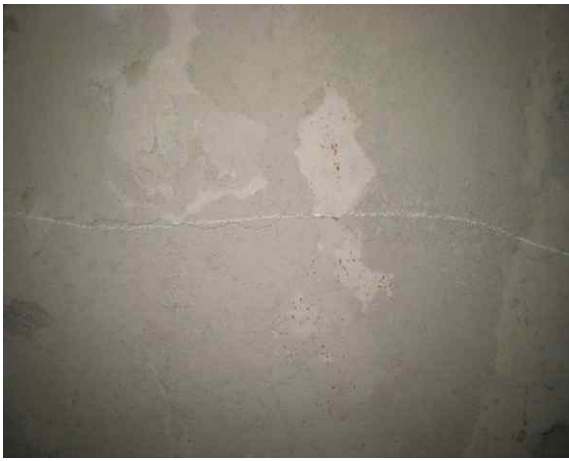
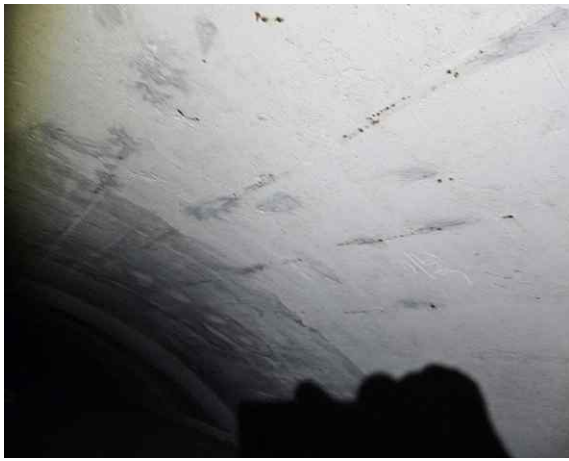
| 위 치 | 천단부 S320 | 위 치 | 천단부 S332 |

| 현 황 | 균열(Cw=0.5mm) | 현 황 | 피복부족 |

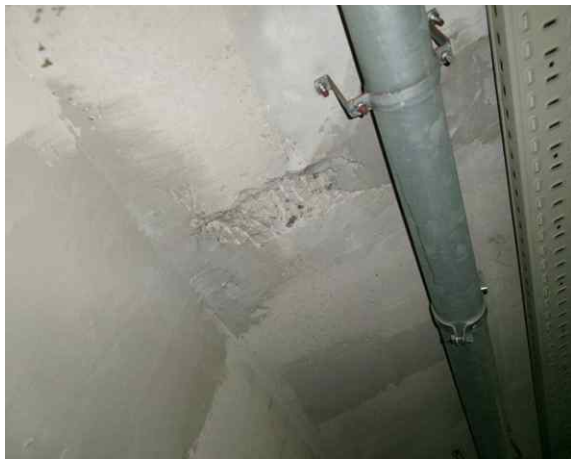
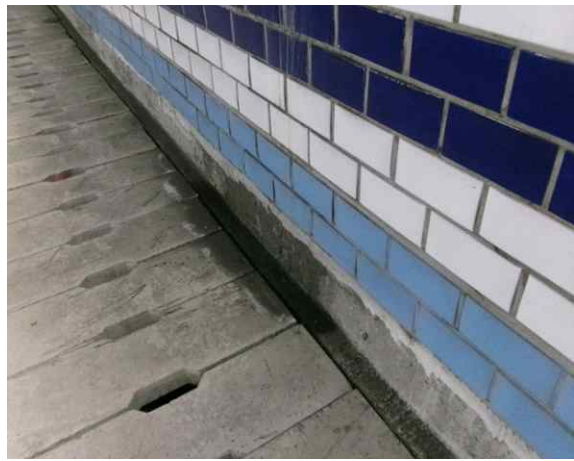
| 위 치 | 측벽부 S17 | 위 치 | 측벽부 S28 |

측벽부에 대한 외관조사 결과, 백태, 누수, 파손, 철근노출, 박리, 박락, 타일탈락 등의 손상이 조사되었다. 조사된 손상은 시공미흡, 우수유입 등에 의해 발생된 것으로 판단되며, 미관 및 내구성 확보 차원의 보수 및 진전 여부에 대한 지속적인 주의관찰이 필요하다. 추후 누수에 대하여 손상의 진전시 보수대책을 수립하는 것이 요구된다.

| 현 황 | 풍도슬래브 지지대 박락 | 현 황 | 누수(스며있음) |

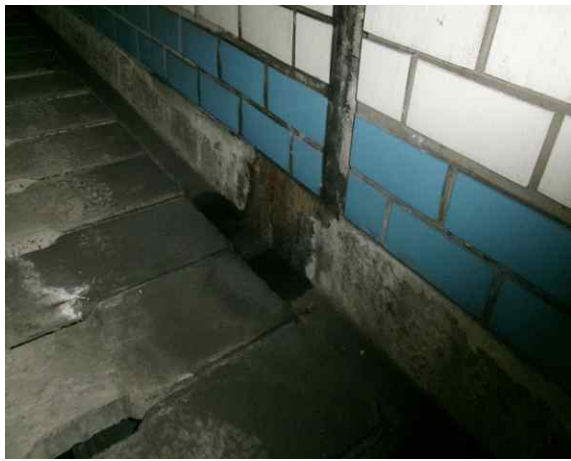
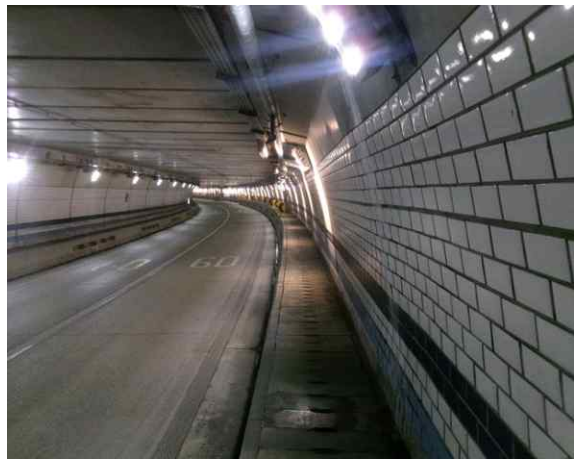
| 위 치 | 측벽부 S29 | 위 치 | 측벽부 S64 |

| 현 황 | 누수(떨어짐) | 현 황 | 누수(떨어짐), 백태 |

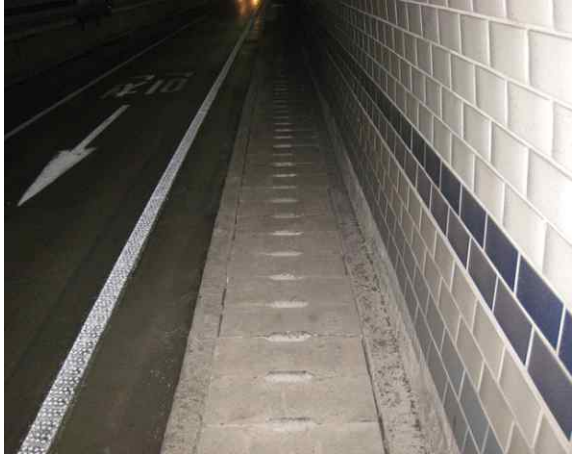
| 위 치 | 공동구 RAMP S66 | 위 치 | 공동구 RAMP구간 |

공동구에 대한 외관조사 결과, 덮개파손이 일부 조사되었다. 조사된 손상은 유지보수 작업자의 안전을 위해 보수 및 정비를 실시하는 것이 필요하다.

| 현 황 | 덮개파손 | 현 황 | 전경 |

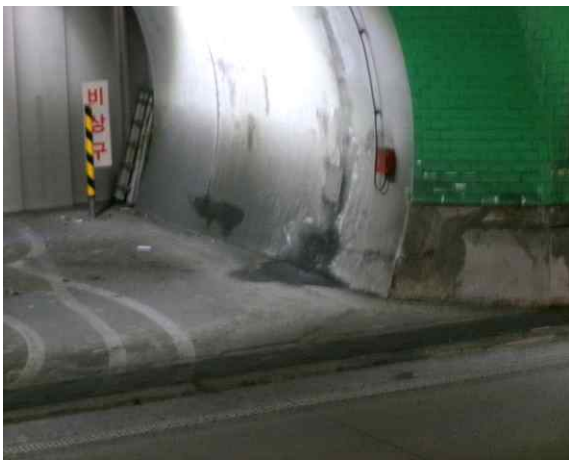
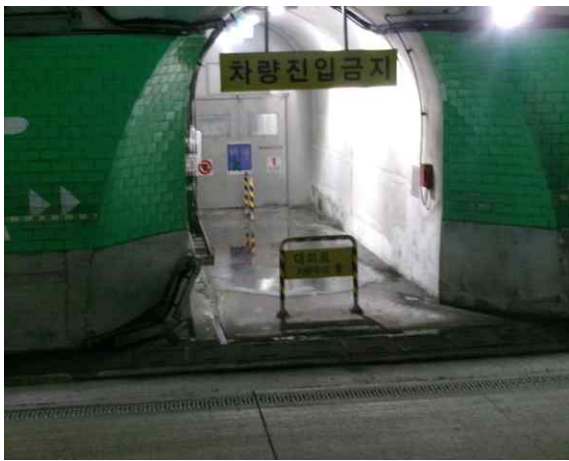
| 위 치 | 횡갱 S84 | 위 치 | 횡갱 S122 |

횡갱에 대한 외관조사 결과, 전반적으로 양호한 상태로 확인되었으나 체수, 백태가 일부 조사되었다. 조사된 손상은 손상의 진전여부에 대한 주의관찰을 실시하며, 손상의 진전시 보수대책을 수립하는 것이 요구된다.

| 현 황 | 누수(스며있음) | 현 황 | 체수 |

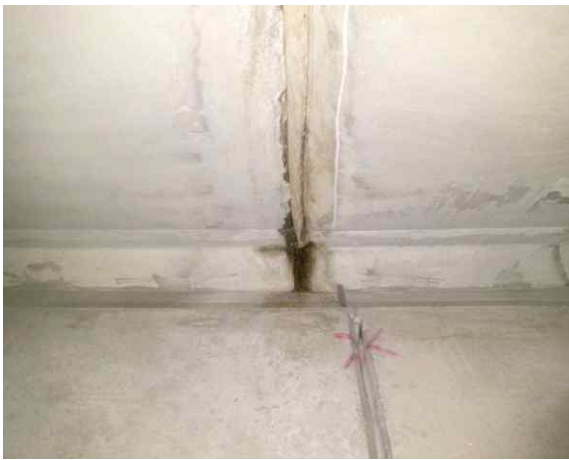
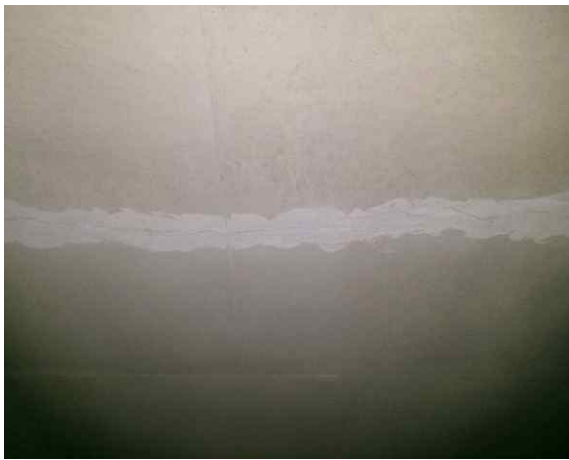
| 위 치 | 천단부 S151 | 위 치 | 천단부 S155 |

천단부(슬래브)에 대한 외관조사 결과, 균열 및 재균열(0.3mm미만, 이상), 누수, 백태, 균열부백태, 박리, 파손, 피복부족, 표면불량, 시공미흡 등의 손상이 조사되었다. 조사된 손상은 건조수축, 온도변화, 시공미흡, 우수유입 등에 의해 발생한 것으로 판단되며, 내구성 확보차원에서 보수 및 진전여부에 대한 주의관찰을 실시하는 것이 필요하다. 보수부의 경우 추후 주기적인 점검을 통하여 재손상 발생여부 확인이 필요하다.

| 현 황 | 누수(스며있음) | 현 황 | 재균열(Cw=0.5mm) |

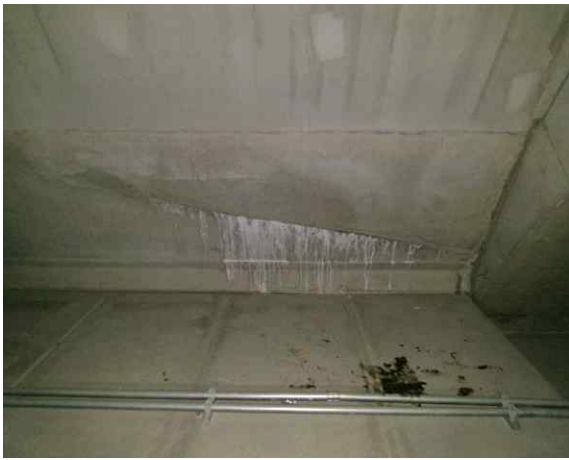
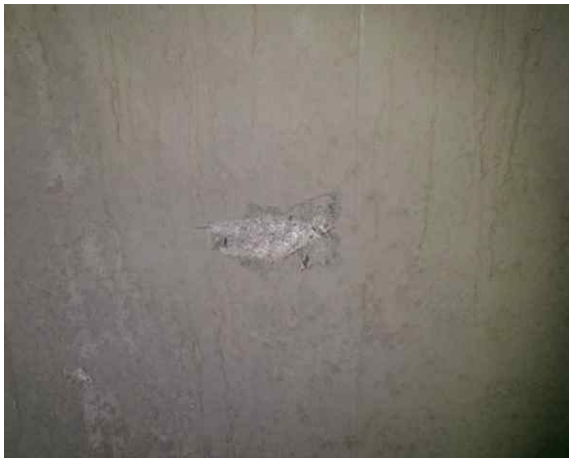
| 위 치 | 천단부 S158 | 위 치 | 천단부 S166 |

| 현 황 | 백태 | 현 황 | 파손 |

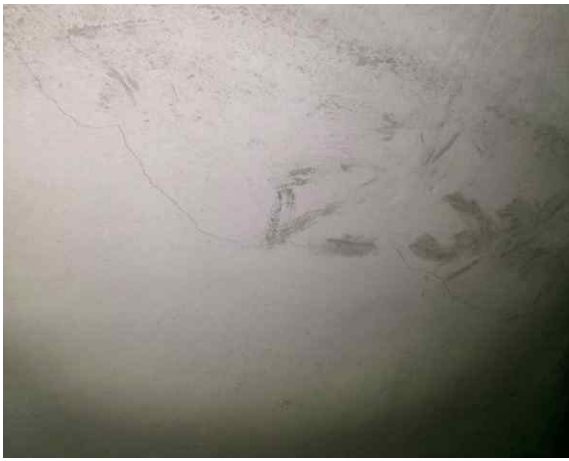
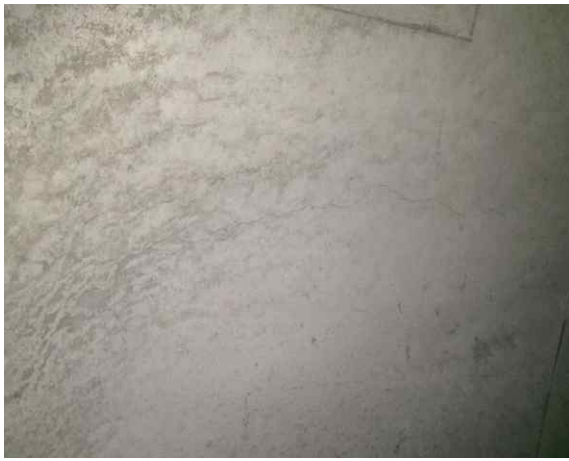
| 위 치 | 천단부 S177 | 위 치 | 천단부 S222 |

| 현 황 | 균열(Cw=0.5mm) | 현 황 | 균열(Cw=0.5mm) |

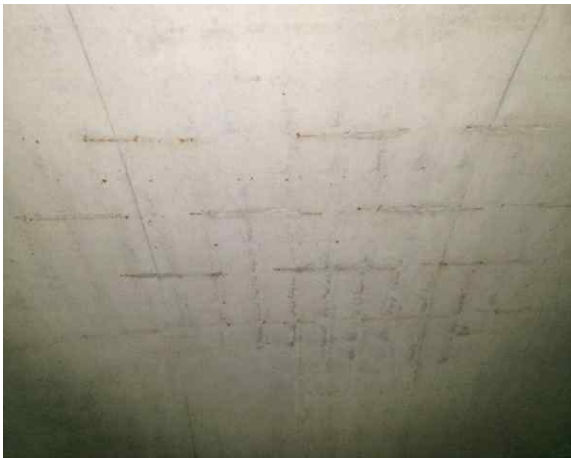
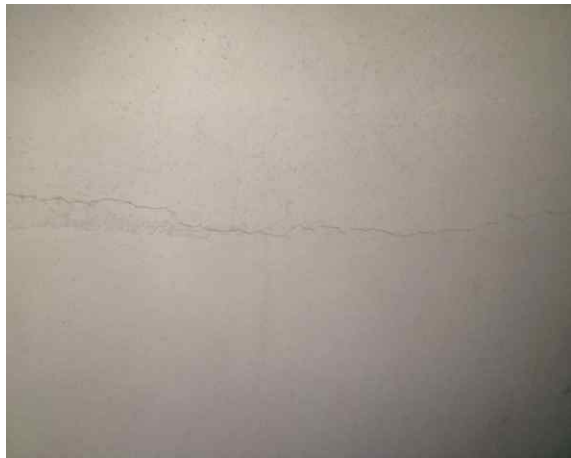
| 위 치 | 천단부 S233 | 위 치 | 천단부 S250 |

| 현 황 | 피복두께부족 | 현 황 | 균열 (Cw=0.5mm) |

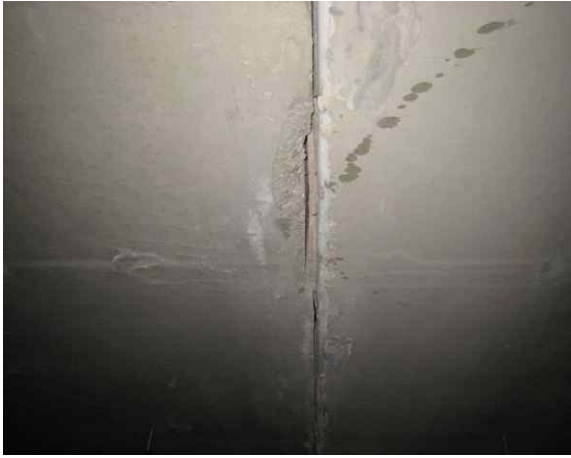
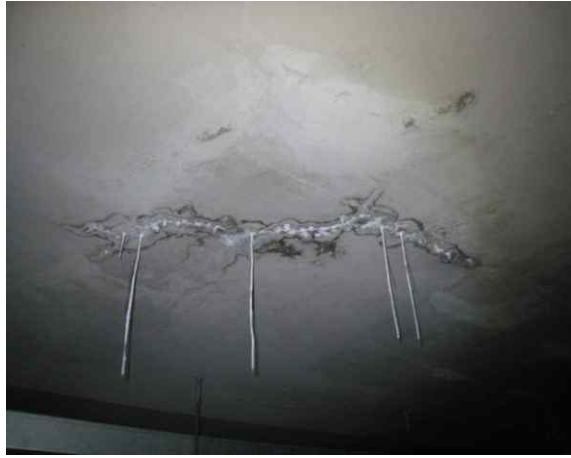
| 위 치 | 천단부 S296 | 위 치 | 천단부 S300 |

| 현 황 | 파손 | 현 황 | 백태 |

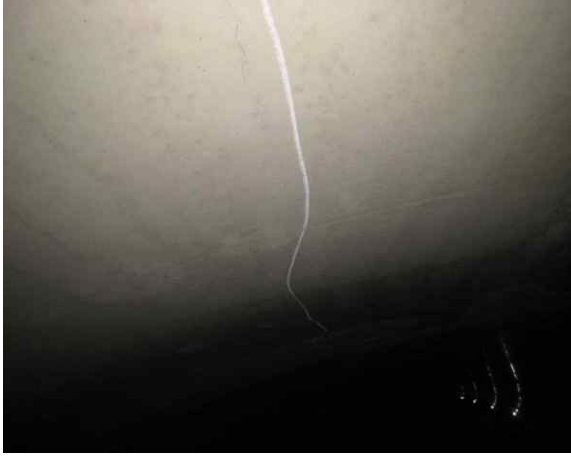
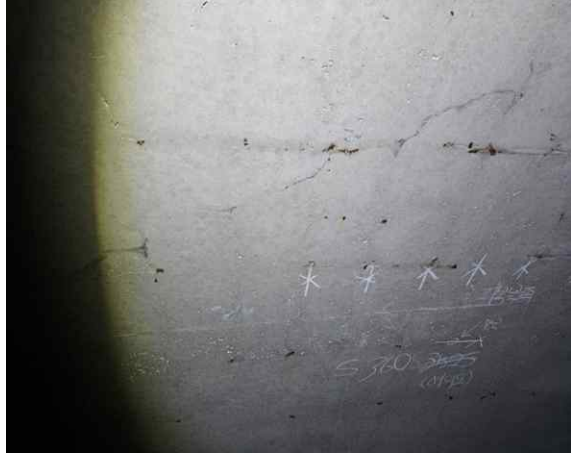
| 위 치 | 천단부 S326 | 위 치 | 천단부 S360 |

| 현 황 | 균열 (Cw=0.3mm) | 현 황 | 피복부족 |

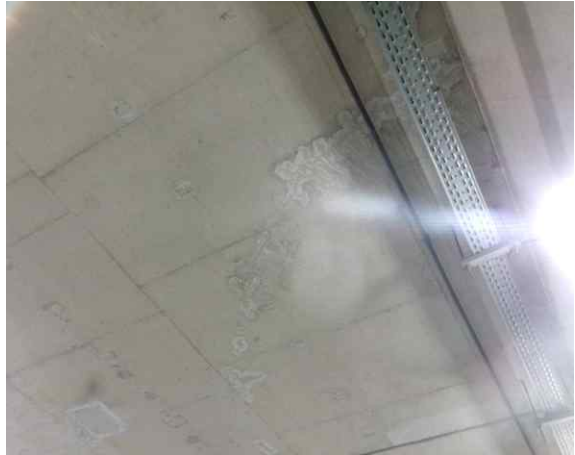
| 위 치 | 슬래브 S2 | 위 치 | 슬래브 S717 |

| 현 황 | 누수(스며있음) | 현 황 | 균열부백태 |

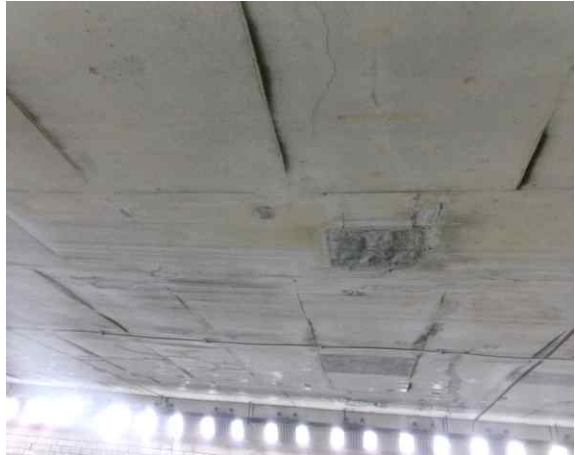
| 위 치 | 슬래브 S721 | 위 치 | 슬래브 S724 |

| 현 황 | 누수 | 현 황 | 망상균열 |

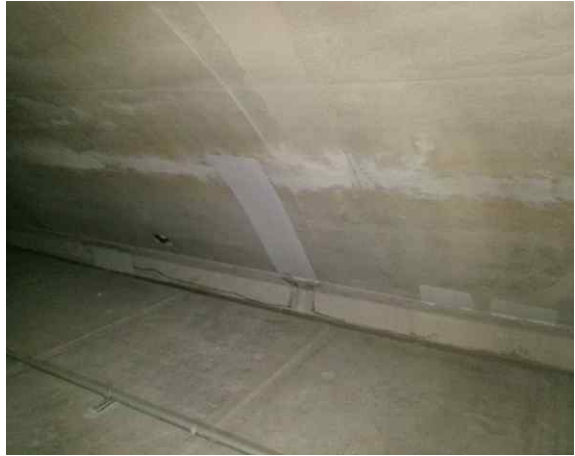
| 위 치 | 슬래브 S725 | 위 치 | 천단부 S127 |

| 현 황 | 파손 | 현 황 | 백태 기보수부 상태양호 |

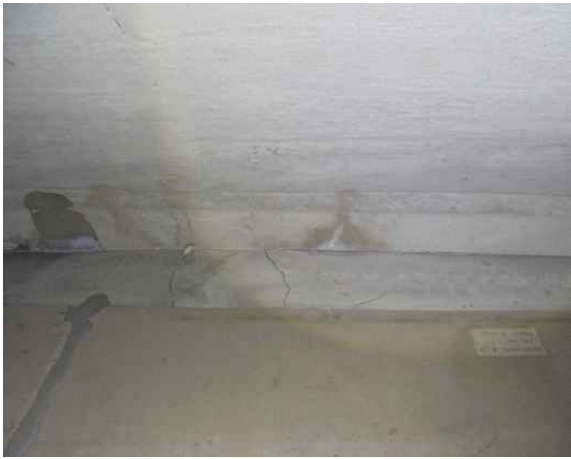
| 위 치 | 풍도슬래브 S480 | 위 치 | 풍도슬래브 내부 |

풍도슬래브에 대한 외관조사 결과, 전반적으로 양호한 상태로 조사되었으나 국부적인 파손이 조사되었다. 조사된 손상은 손상의 진전여부에 대한 주의관찰을 실시하는 것이 요구된다.

| 현 황 | 상면 파손(2023.상 조사) | 현 황 | 전경 |

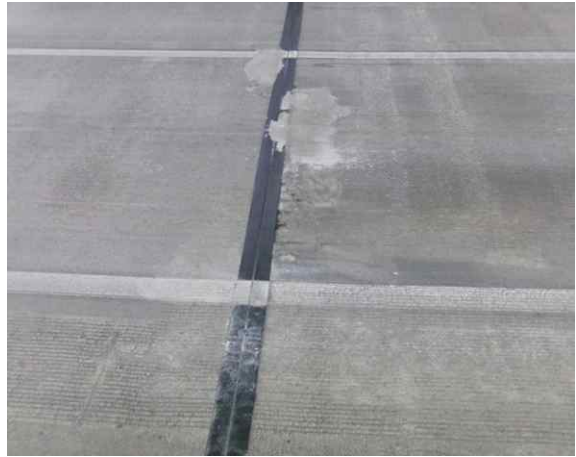
| 위 치 | 포장부 S243 | 위 치 | 포장부 S712 |

콘크리트로 시공된 포장부에 대한 외관조사 결과, 전반적으로 양호한 상태로 확인되었으며, 기 발생한 포장파손에 대하여 일부 보수가 실시되었으나 미보수 및 신규 조사된 균열, 파손, 박리, 로드셀 파손이 조사되었다. 조사된 손상은 시공미흡, 차량의 운하중 등에 의한 것으로 판단되며, 주행차량의 안전성 확보를 위한 단면보수를 실시하는 것이 필요하다.

| 현 황 | 균열 | 현 황 | 파손 |

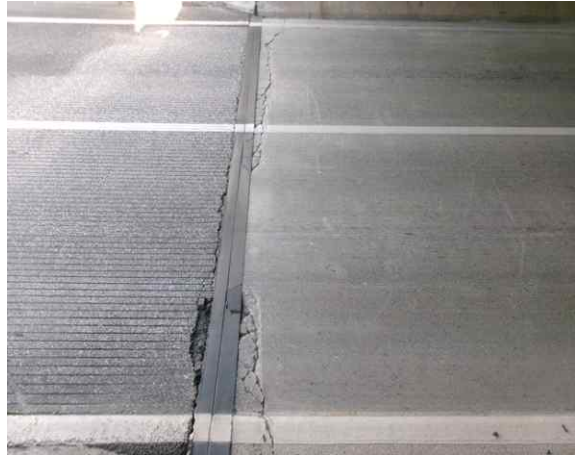
| 위 치 | 포장부 S723 | 위 치 | 포장부 S725 |

| 현 황 | 파손, 로드셀 파손 | 현 황 | 파손 |

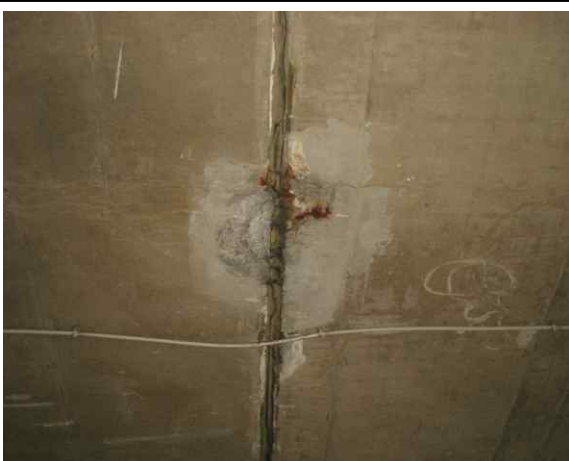
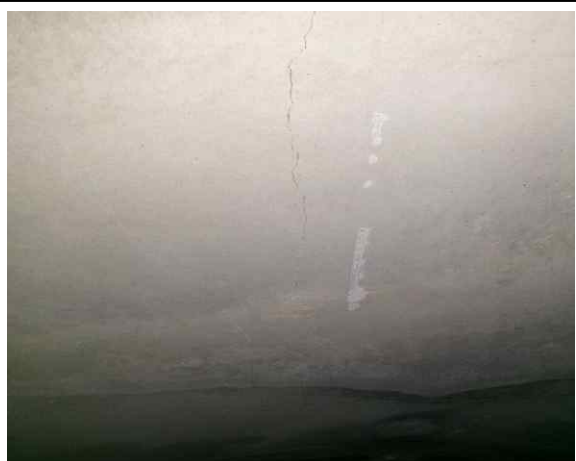
| 위 치 | 슬래브 S1 | 위 치 | 천단부 S57 |

천단부(슬래브)에 대한 외관조사 결과, 균열(0.3mm이상), 박락, 누수 등의 손상이 조사되었으며, 조사된 손상은 건조수축, 시공미흡, 보수미흡, 거푸집 조기탈형, 우수유입 등에 의해 발생한 것으로 판단되어 내구성 확보차원에서 보수 및 진전여부에 대한 주의관찰을 실시하는 것이 필요하다.

| 현 황 | 박락 | 현 황 | 균열(Cw=0.5mm) |

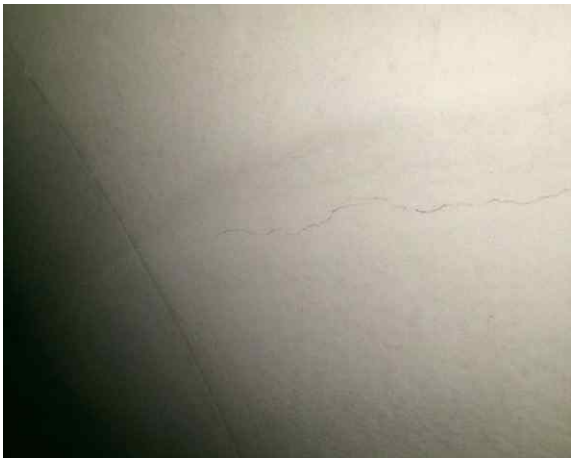
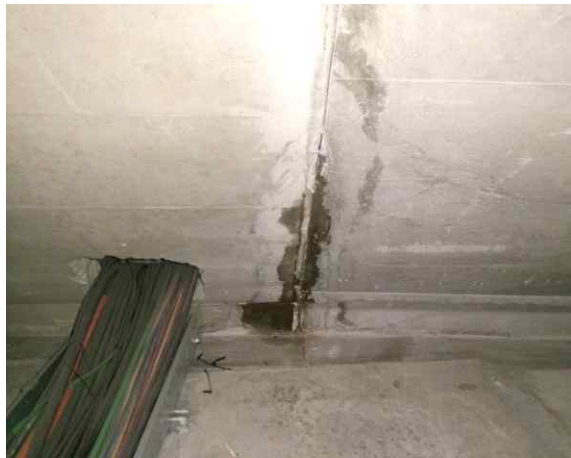
| 위 치 | 측벽부 S74 | 위 치 | 측벽부 S75 |

| 현 황 | 균열(Cw=0.5mm) | 현 황 | 누수(스며있음) |

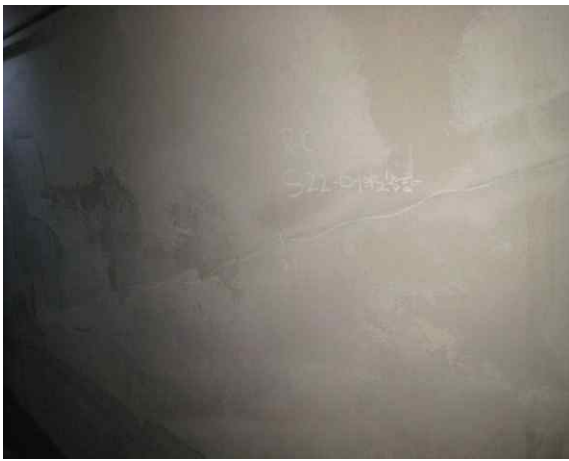
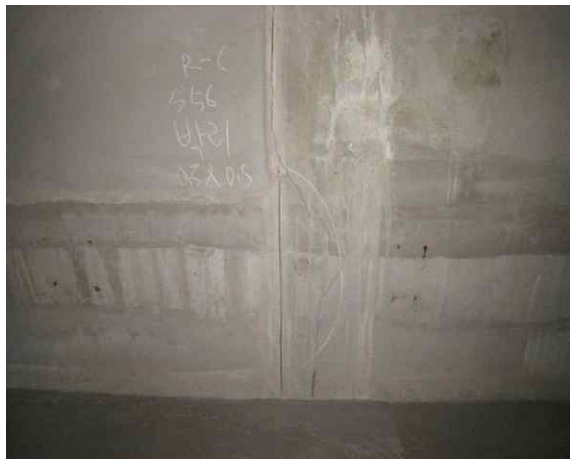
| 위 치 | 측벽부 RAMP-C S22 | 위 치 | 측벽부 RAMP-C S54 |

측벽부에 대한 외관조사 결과, 균열, 박리, 박락, 백태, 균열부백태, 누수 및 누수흔적 등의 손상이 조사되었다. 조사된 손상은 건조수축, 시공미흡, 거푸집 조기탈형, 우수 유입 등에 의해 발생된 것으로 판단되며, 미관 및 내구성 확보 차원의 보수 및 진전 여부에 대한 지속적인 주의관찰이 필요하다.

| 현 황 | 균열(Cw=0.2mm) | 현 황 | 박리 |

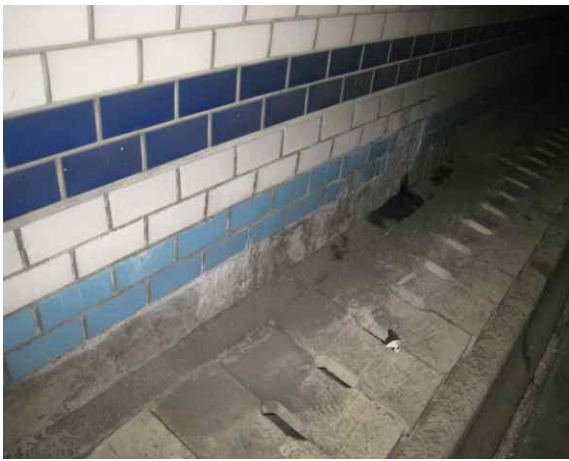
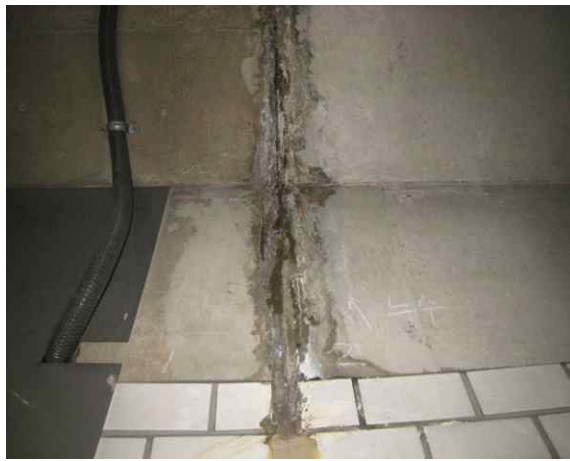
| 위 치 | 측벽부 RAMP-C S72 | 위 치 | 측벽부 RAMP-C S74 |

| 현 황 | 누수(스며있음) | 현 황 | 누수(스며있음) |

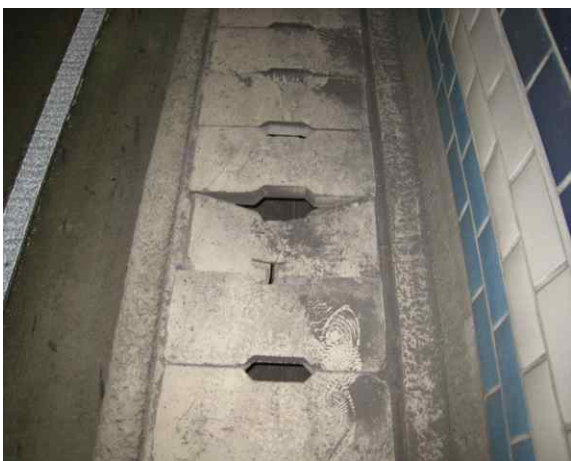
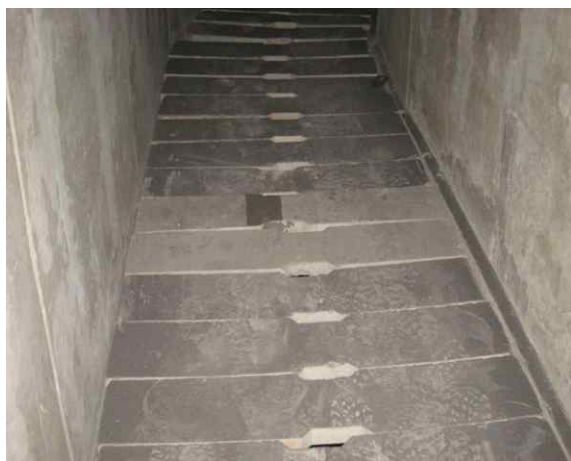
| 위 치 | 공동구 RAMP-C S66 | 위 치 | 공동구 RAMP-C S9 |

공동구에 대한 외관조사 결과, 기 발생한 덮개파손에 대한 일부 정비가 실시되었으며, 전반적으로 양호한 상태이나 백태, 덮개파손이 일부 조사되었다. 조사된 손상은 유지보수 작업자의 안전, 내구성 확보를 위해 보수 및 정비를 실시하는 것이 필요하다.

| 현 황 | 덮개파손 | 현 황 | 덮개파손 정비실시(교체) |

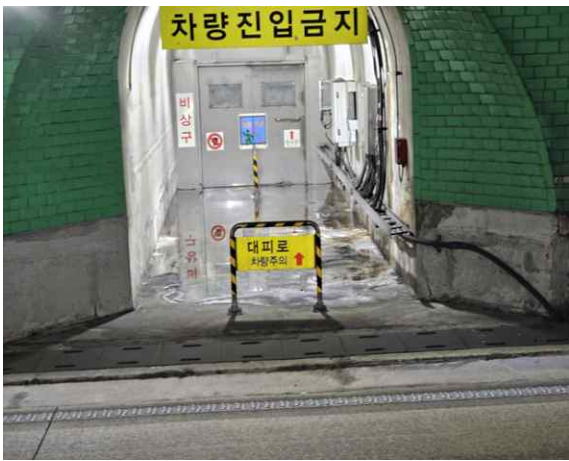
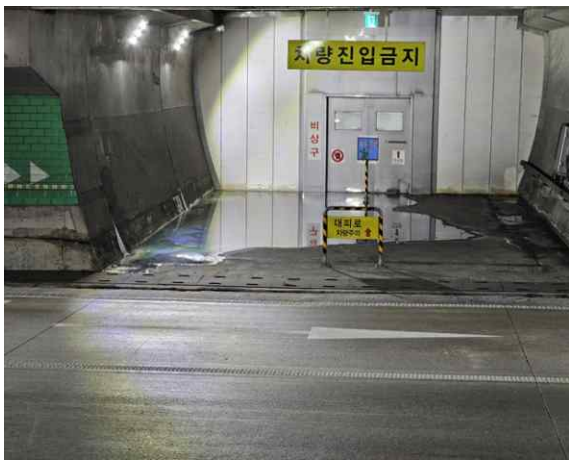
| 위 치 | 횡갱 S127 | 위 치 | 횡갱 S165 |

횡갱에 대한 외관조사 결과, 전반적으로 양호한 상태로 확인되었으나 누수, 체수가 일부 조사되었다. 조사된 손상은 손상의 진전여부에 대한 주의관찰을 실시하며, 진전시 누수에 대한 보수대책을 수립하는 것이 요구된다.

| 현 황 | 누수 | 현 황 | 누수 |

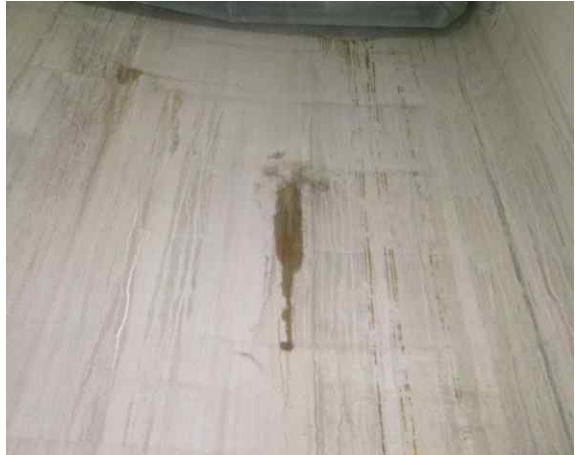
| 위 치 | 공기정화시설#1 유도갱 | 위 치 | 공기정화시설#1 환기탑 B2 |

공기정화시설에 대한 외관조사 결과, 기 발생한 누수, 백태에 대한 보수가 일부 실시되었으나, 미 보수 및 추가 조사된 균열, 누수 및 누수흔적, 체수, 백태, 피복부족 등이 조사되었다. 조사된 손상은 시공미흡, 우수유입 등에 의해 발생한 것으로 판단되며, 미관 및 내구성 확보 차원의 보수 및 진전 여부에 대한 지속적인 주의관찰이 필요하다.

| 현 황 | 백태 | 현 황 | 누수(백태) |

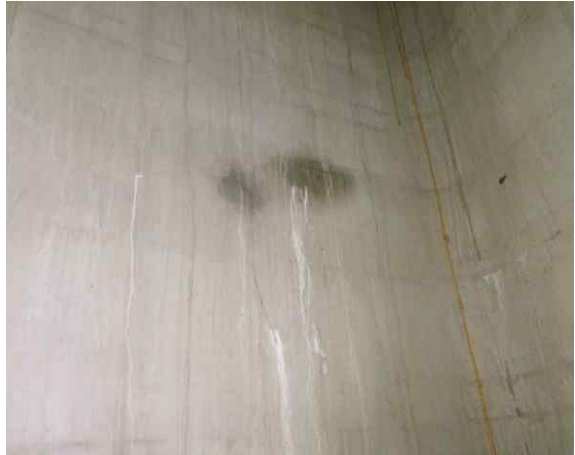
| 위 치 | 공기정화시설#1 환기탑 B2 | 위 치 | 공기정화시설#1 환기탑 B4 |

| 현 황 | 균열(Cw=0.3mm) | 현 황 | 누수 |

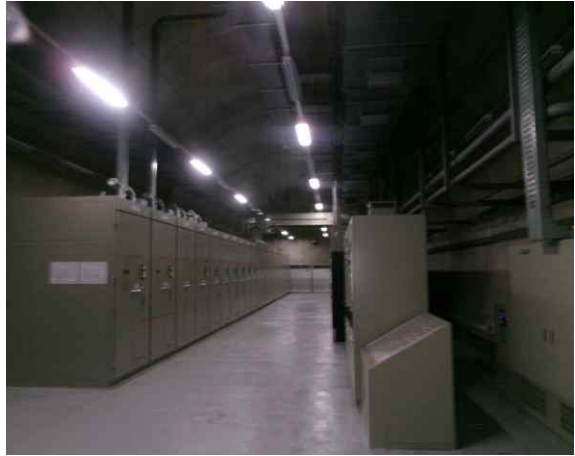
| 위 치 | 공기정화시설#1 환기탑 B7 | 위 치 | 공기정화시설#1 전기실 |

| 현 황 | 백태 | 현 황 | 전경 |

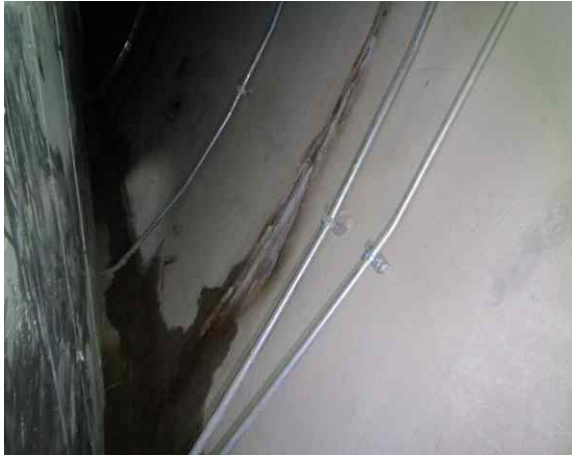
| 위 치 | 공기정화시설#2 축류팬실 | 위 치 | 공기정화시설#2 축류팬실 |

| 현 황 | 누수, 체수 | 현 황 | 누수, 백태 |
