## 손상현황 사진첩

신월여의지하도로(인천방향)

## 1. 신월여의지하도로(인천방향) 본선 손상현황

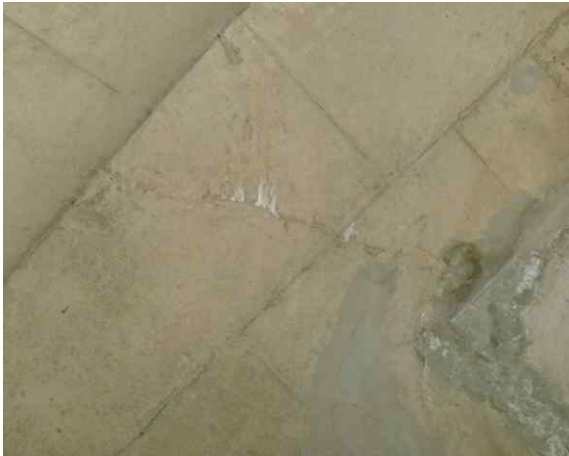
| 위 치 | 슬래브 S6 | 위 치 | 천단부 S44 |
| 현 황 | 균열부백태 | 현 황 | 박리 |

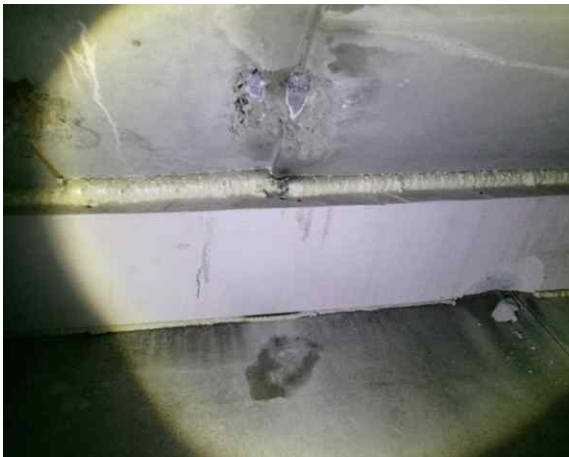
| 위 치 | 천단부 S84 | 위 치 | 천단부 S84 |
| 현 황 | 누수(떨어짐) | 현 황 | 파손 및 철근노출 |

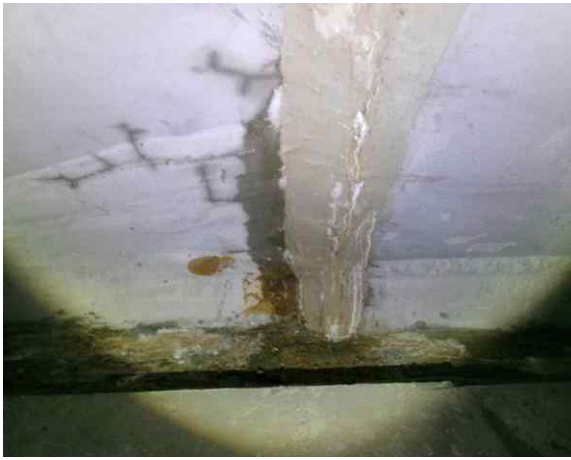
| 위 치 | 천단부 S128 | 위 치 | 천단부 S137 |
| 현 황 | 누수(떨어짐) | 현 황 | 백태, 누수(떨어짐) |

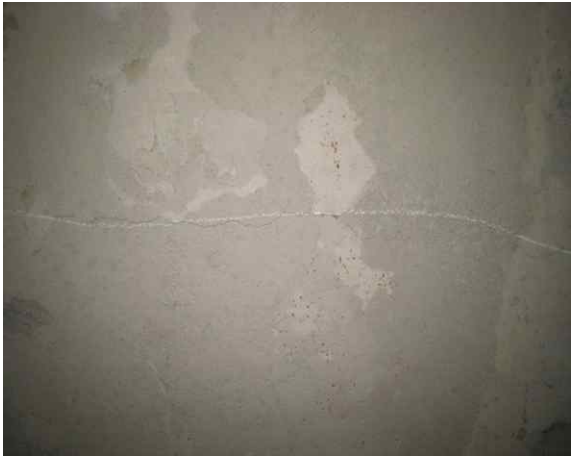
| 위 치 | 천단부 S320 | 위 치 | 천단부 S332 |
| 현 황 | 균열 (Cw=0.5mm) | 현 황 | 피복부족 |

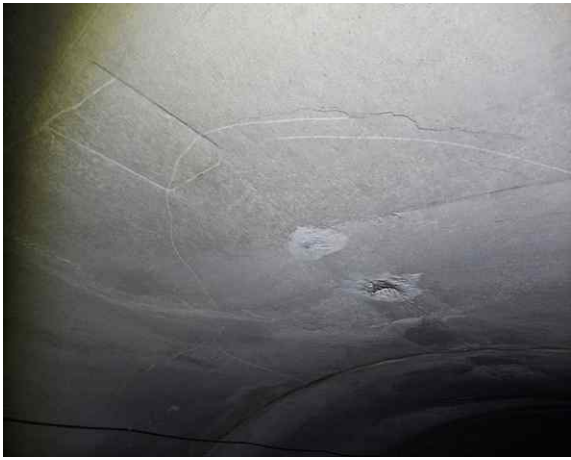
| 위 치 | 천단부 S381 | 위 치 | 천단부 S393 |
| 현 황 | 균열(Cw=0.3mm) | 현 황 | 파손 |

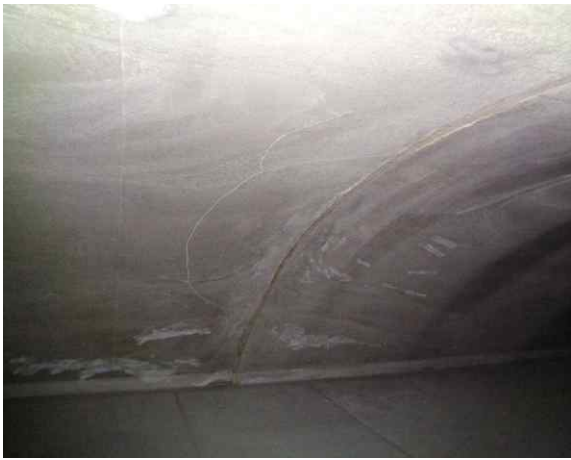
| 위 치 | 천단부 S421 | 위 치 | 천단부 S450 |
| 현 황 | 반원형 균열(Cw=0.3mm) | 현 황 | 파손 |

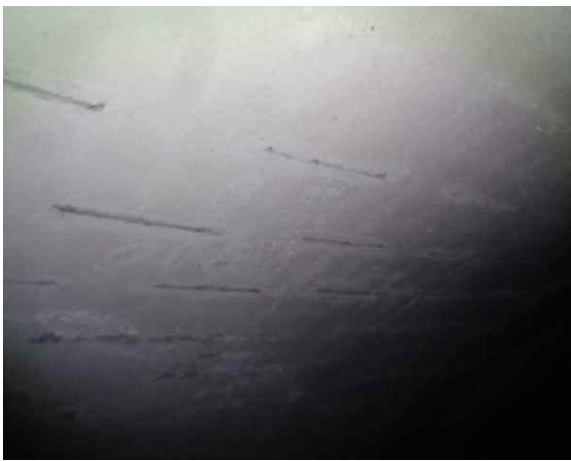
| 위 치 | 천단부 S532 | 위 치 | 천단부 S609 |
| 현 황 | 피복부족 | 현 황 | 균열(Cw=0.3mm) |

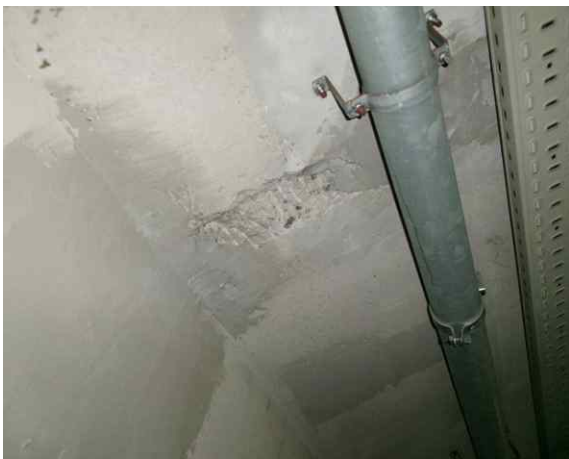
| 위 치 | 측벽부 S17 | 위 치 | 측벽부 S28 |
| 현 황 | 풍도슬래브 지지대 박락 | 현 황 | 누수(스며있음) |

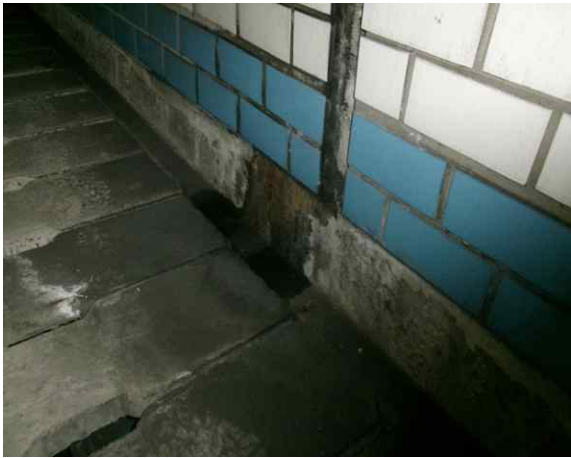
| 위 치 | 측벽부 S29 | 위 치 | 측벽부 S64 |
| 현 황 | 누수(떨어짐) | 현 황 | 누수(떨어짐), 백태 |

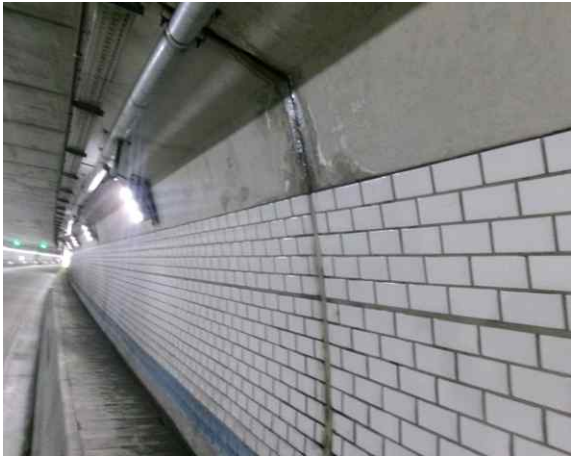
| 위 치 | 측벽부 S128 | 위 치 | 측벽부 S137 |
| 현 황 | 누수(떨어짐) | 현 황 | 누수(흐름, 토사유출) |

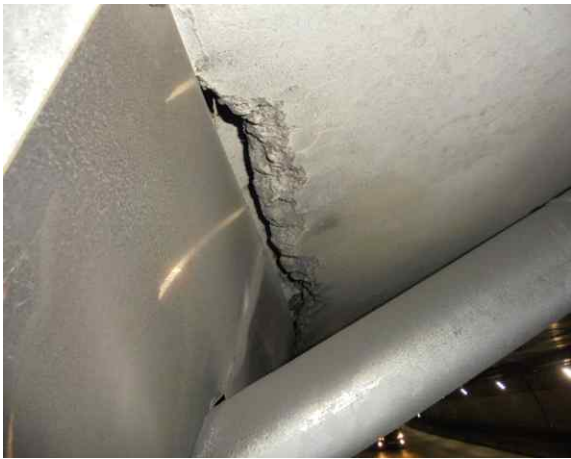
| 위 치 | 측벽부 S272 | 위 치 | 측벽부 S357 |
| 현 황 | 파손 | 현 황 | 파손 및 철근노출 |

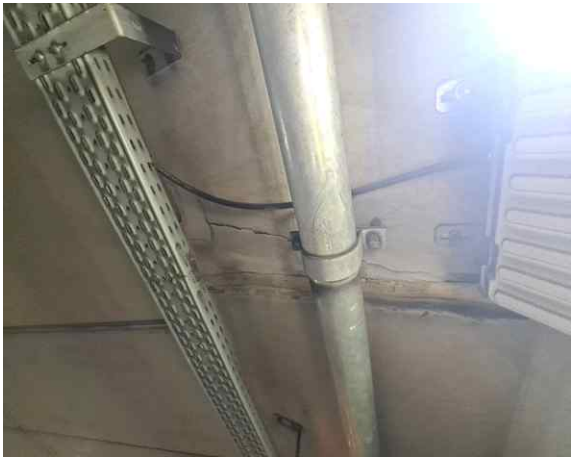
| 위 치 | 측벽부 S480 | 위 치 | 측벽부 S520 |
| 현 황 | 보수부 파손 | 현 황 | 균열 (Cw=0.2mm) |

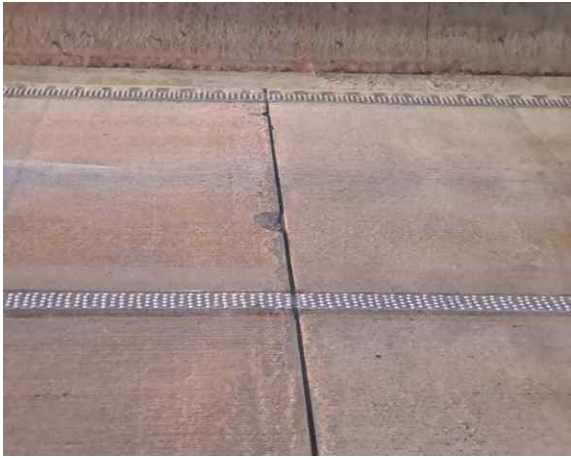
| 위 치 | 포장부 S438 | 위 치 | 포장부 S467 |
| 현 황 | 파손 | 현 황 | 파손 |

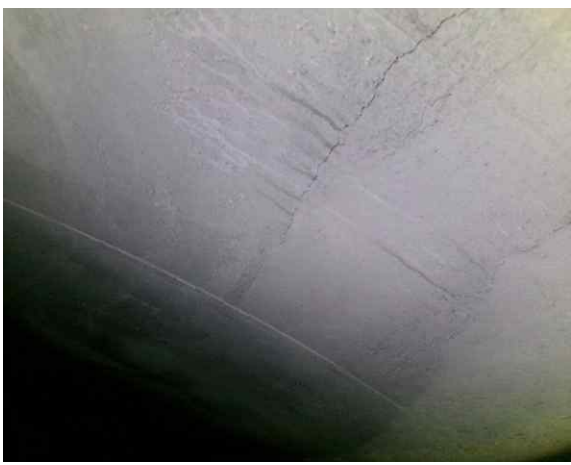
| 위 치 | 천단부 RAMP-D S3 | 위 치 | 천단부 NATM구간 |
| 현 황 | 균열(Cw=0.3mm) | 현 황 | 전경 |

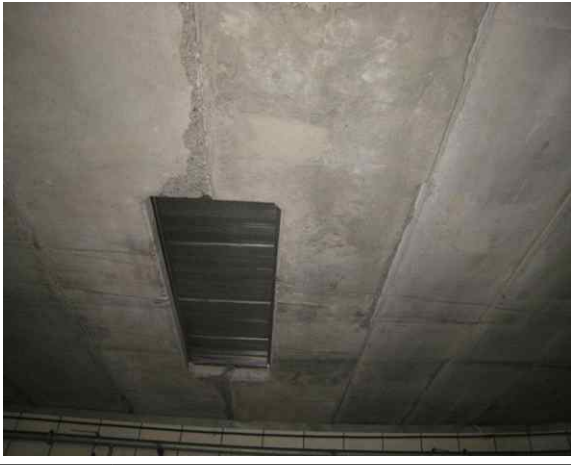
| 위 치 | 풍도슬래브 RAMP-D S54~55 | 위 치 | 풍도슬래브 RAMP-D S54~55 |
| 현 황 | 파손 | 현 황 | 파손 |

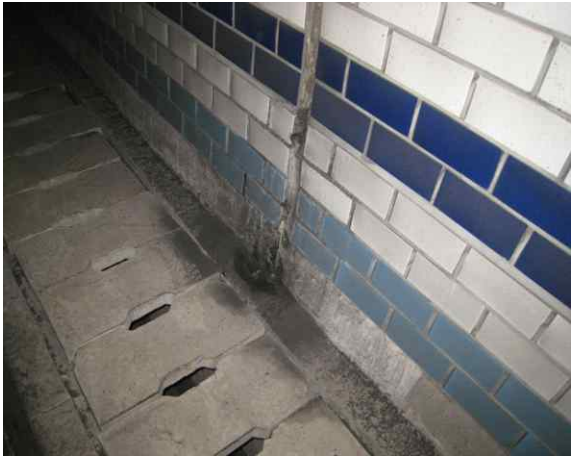
| 위 치 | 측벽부 RAMP-D S12 | 위 치 | 측벽부 RAMP-D S18 |
| 현 황 | 누수흔적 | 현 황 | 백태 |

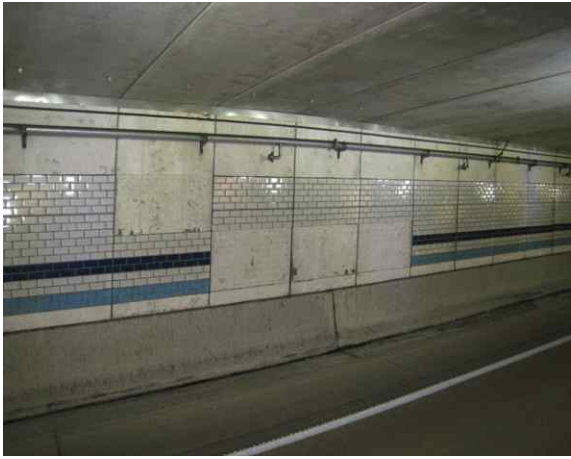
| 위 치 | 측벽부 RAMP-D S22 | 위 치 | 측벽부 RAMP-D S29 |
| 현 황 | 타일탈락 | 현 황 | 누수 |

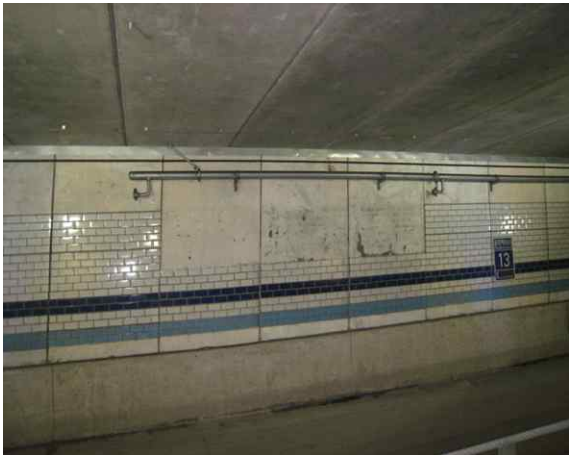
| 위 치 | 측벽부 RAMP-D S45 | 위 치 | 측벽부 RAMP-D S53 |
| 현 황 | 타일탈락 | 현 황 | 누수흔적(백태) |

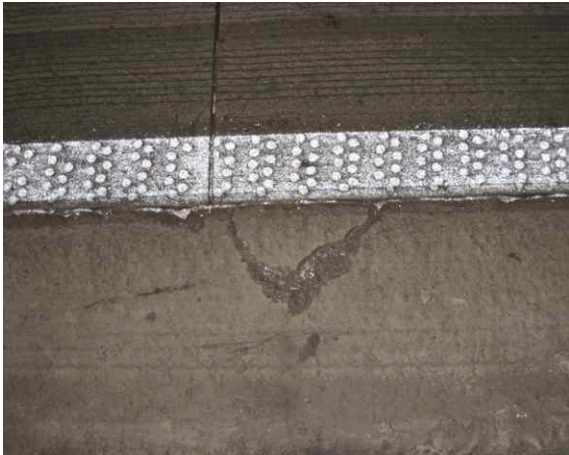
| 위 치 | 포장부 RAMP S3 | 위 치 | 포장부 RAMP구간 |
| 현 황 | 파손 | 현 황 | 전경 |

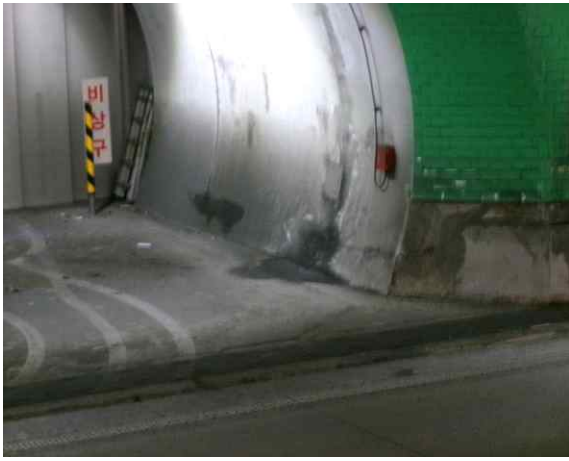
| 위 치 | 횡갱 S84 | 위 치 | 횡갱 S122 |
| 현 황 | 누수(스며있음) | 현 황 | 체수 |

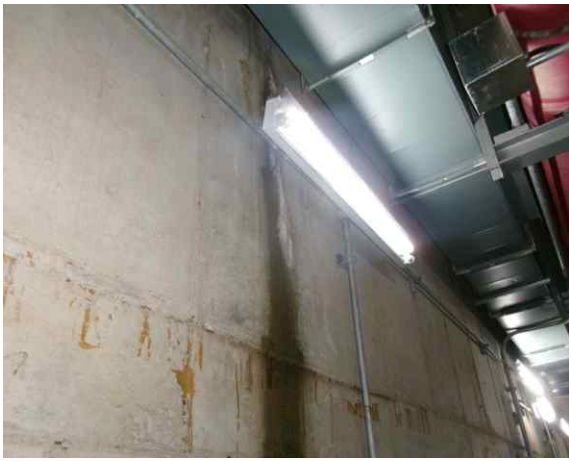
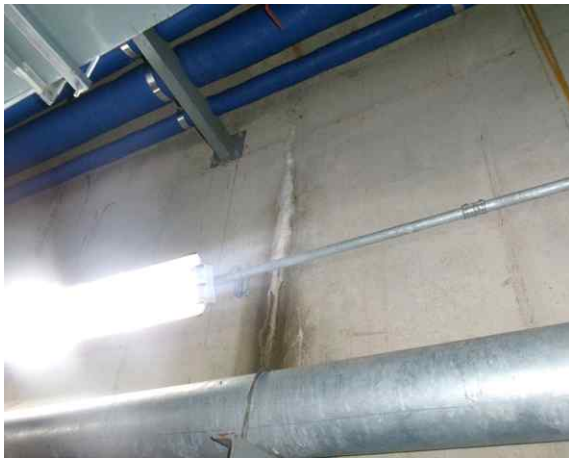
| 위 치 | 소화수조(S5) | 위 치 | 소화수조(S5) |

| 현 황 | 벽체 누수 및 백태 | 현 황 | 벽체 누수 및 백태 |

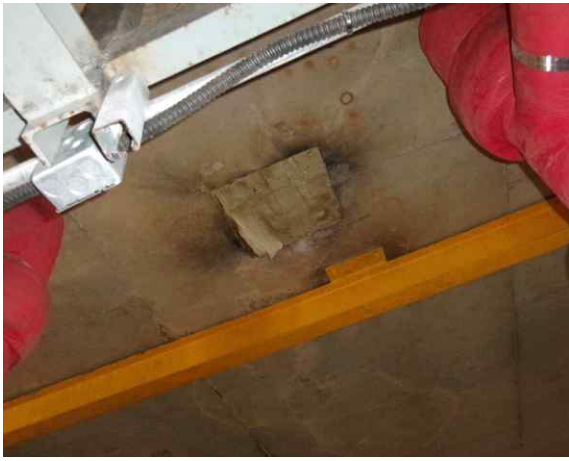
| 위 치 | 소화수조(S5) | 위 치 | 소화수조(S5) |
| 현 황 | 슬래브 누수흔적 | 현 황 | 설비 전경 |

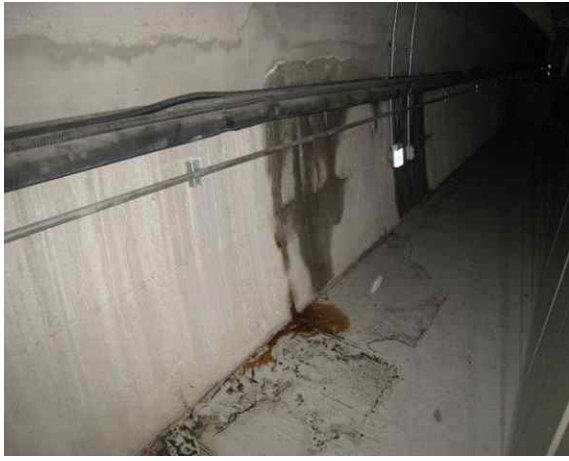
| 위 치 | 전기실(RAMP-D) | 위 치 | 전기실(RAMP-D) |
| 현 황 | 전경 | 현 황 | 누수 및 백태 |
