신월여의지하도로 2023년 하반기  
정기안전점검 용역

## 외관조사망도

신월여의지하도로(인천 RAMP-D)

서울터널주식회사

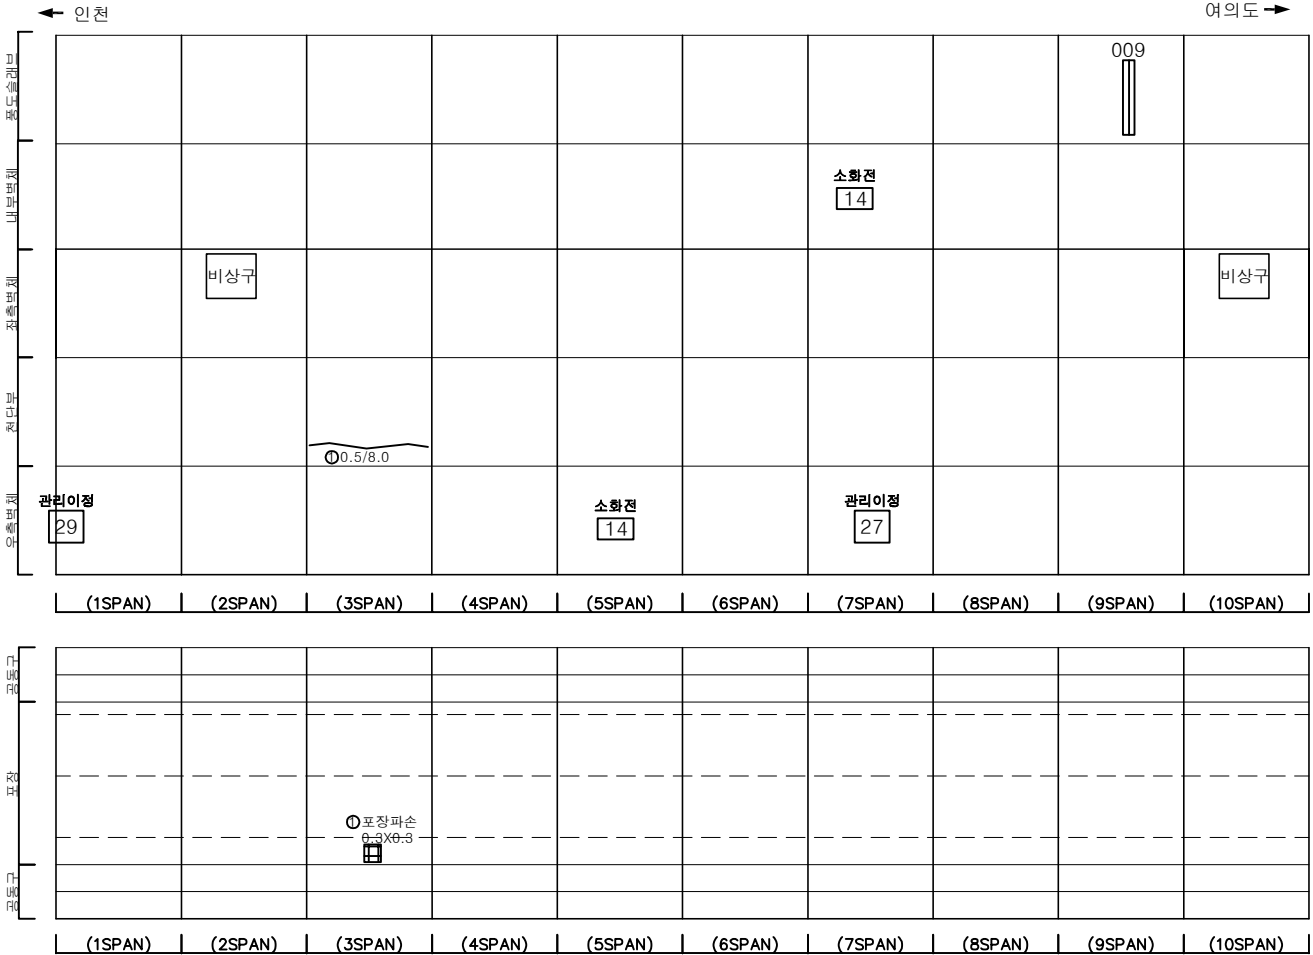
| 도면번호 | 01 |

| 번호 | 발생<br>년도 | 부재 | 위치 | 손상내용 | 손상현황 | | | | | | 비고 |
|---|---|---|---|---|---|---|---|---|---|---|---|
| 1 | 22상 | 천단부 | S 003 | 균열(폭0.3mm이상) | 0.5 | 8.0 | - | m | 1 | 8.00 | |
| 2 | 23하 | 포장부 | S 003 | 포장파손 | - | 0.3 | 0.3 | m <sup>2</sup> | 1 | 0.09 | |

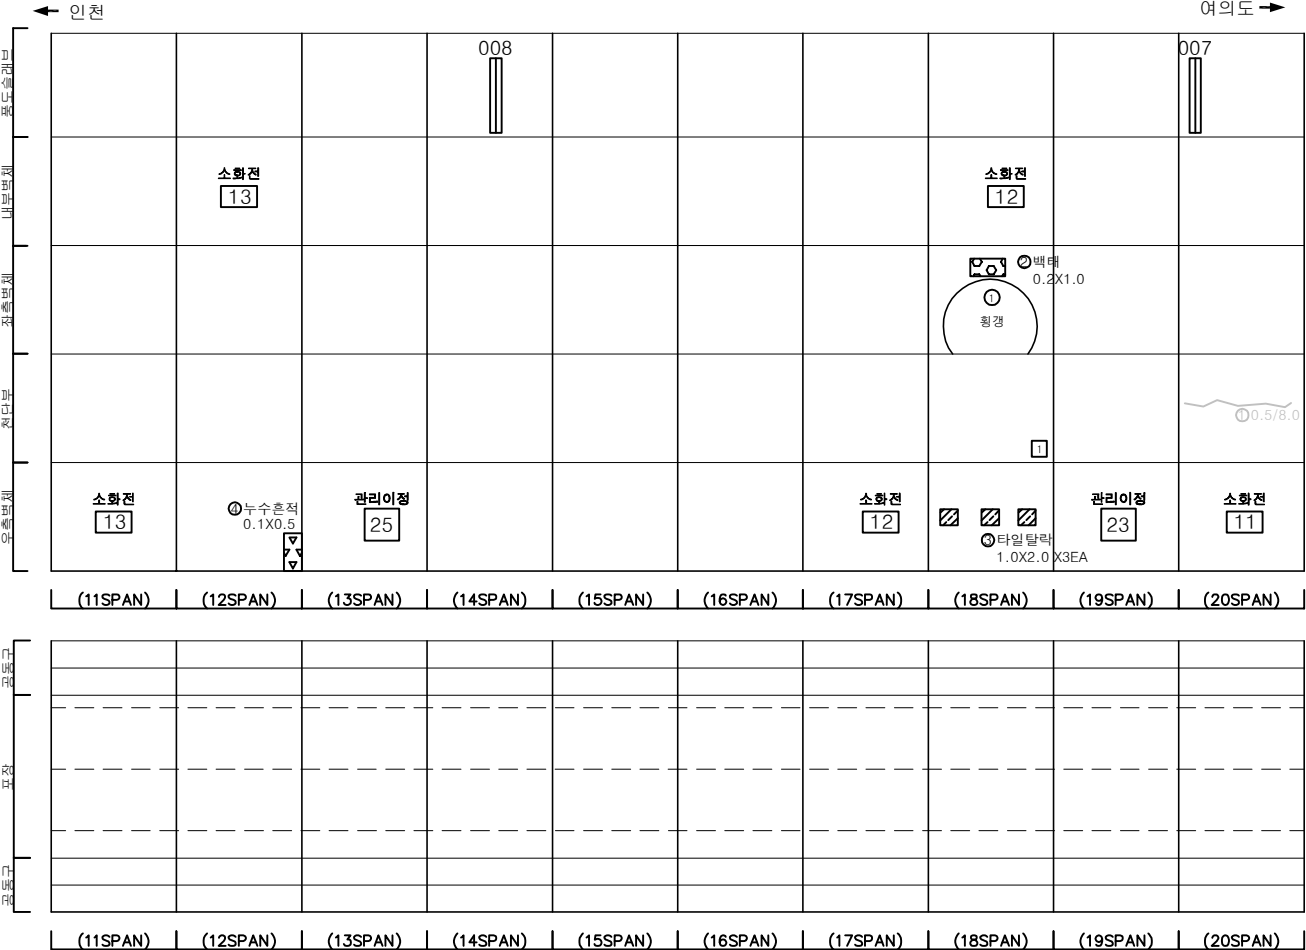
| 도 면 번호 | 02 |

| 번호 | 발생<br>년도 | 부재 | 위치 | 손상내용 | 손상현황 | | | | | | 비 고 |
|---|---|---|---|---|---|---|---|---|---|---|---|
| 1 | 22상 | 천단부 | S 020 | 균열(폭0.3mm이상) | 0.5 | 8.0 | - | m | 1 | 8.00 | 23상 보강 |
| 2 | 23상 | 측벽부 | S 018 | 백태 | - | 0.2 | 1.0 | m <sup>2</sup> | 1 | 0.20 | |
| 3 | 23상 | 측벽부 | S 018 | 타일탈락 | - | 1.0 | 2.0 | m <sup>2</sup> | 3 | 6.00 | |
| 4 | 23하 | 측벽부 | S 012 | 누수흔적 | - | 0.1 | 0.5 | m <sup>2</sup> | 1 | 0.05 | |

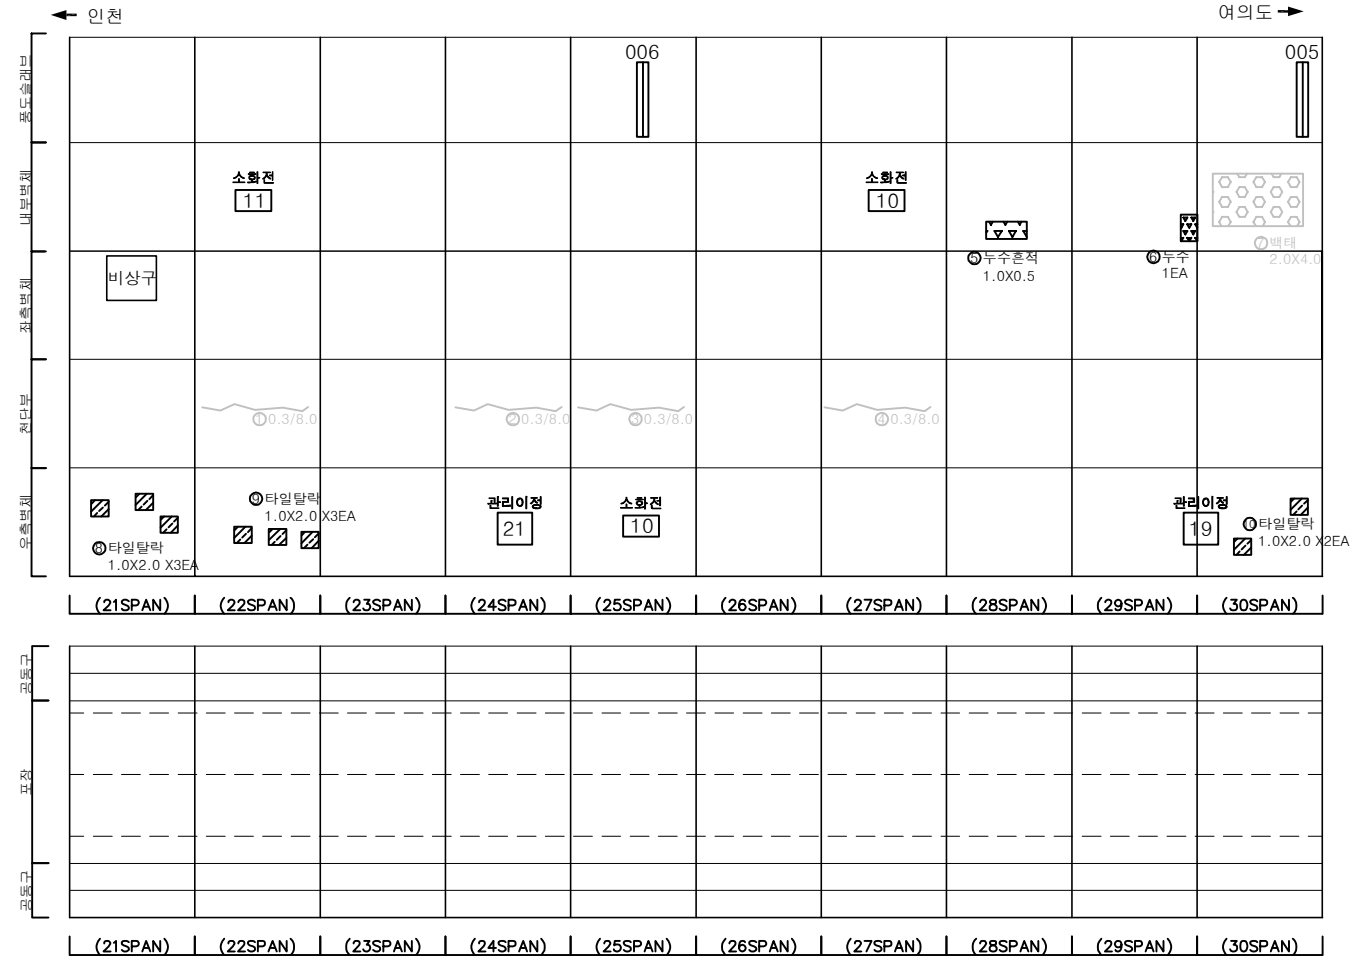
도 면 번호      03

| 번호 | 발생<br>년도 | 부재 | 위치 | 손상내용 | 손상현황 | | | | | | 비 고 |
|---|---|---|---|---|---|---|---|---|---|---|---|
| 1 | 22상 | 천단부 | S 022 | 균열 (폭0.3mm이상) | 0.5 | 8.0 | - | m | 1 | 8.00 | 23'상 보수 |
| 2 | 22상 | 천단부 | S 024 | 균열 (폭0.3mm이상) | 0.5 | 8.0 | - | m | 1 | 8.00 | 23'상 보수 |
| 3 | 22상 | 천단부 | S 026 | 균열 (폭0.3mm이상) | 0.5 | 8.0 | - | m | 1 | 8.00 | 23'상 보수 |
| 4 | 22상 | 천단부 | S 027 | 균열 (폭0.3mm이상) | 0.5 | 8.0 | - | m | 1 | 8.00 | 23'상 보수 |
| 5 | 22상 | 내부벽체 | S 028 | 누수흔적 | - | 1.0 | 0.5 | m <sup>2</sup> | 1 | 0.50 | |
| 6 | 22상 | 내부벽체 | S 029 | 누수 | - | - | - | EA | 1 | 1.00 | |
| 7 | 22상 | 내부벽체 | S 030 | 벽면 | - | 2.0 | 4.0 | m <sup>2</sup> | 1 | 8.00 | 23'상 보수 |
| 8 | 23상 | 측벽부 | S 022 | 타일탈락 | - | 1.0 | 2.0 | m <sup>2</sup> | 3 | 6.00 | |
| 9 | 23상 | 측벽부 | S 023 | 타일탈락 | - | 1.0 | 2.0 | m <sup>2</sup> | 3 | 6.00 | |
| 10 | 23상 | 측벽부 | S 030 | 타일탈락 | - | 1.0 | 2.0 | m <sup>2</sup> | 2 | 4.00 | |

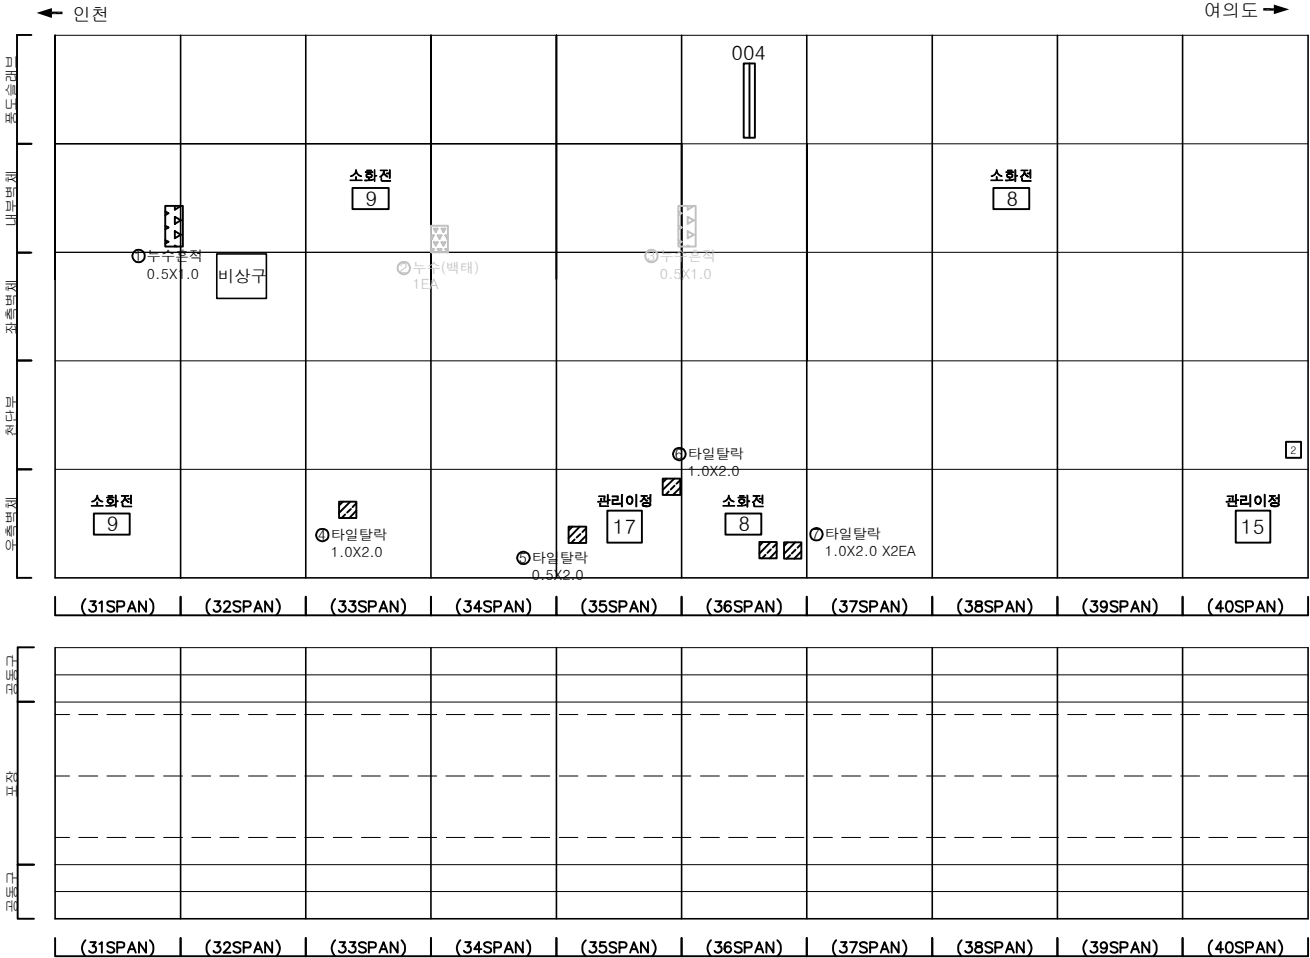
| 도면번호 | 04 |

| 번호 | 발생<br>년도 | 부재 | 위치 | 손상내용 | 손상현황 | | | | | | 비고 |
|---|---|---|---|---|---|---|---|---|---|---|---|
| 1 | 22상 | 내부벽체 | S 031 | 누수흔적 | - | 0.5 | 1.0 | m <sup>2</sup> | 1 | 0.50 | |
| 2 | 22상 | 내부벽체 | S 034 | 누수(백태) | - | - | - | EA | 1 | 1.00 | 23상 보수 |
| 3 | 22상 | 내부벽체 | S 036 | 누수흔적 | - | 0.5 | 1.0 | m <sup>2</sup> | 1 | 0.50 | 23상 보수 |
| 4 | 23상 | 측벽부 | S 033 | 타일탈락 | - | 1.0 | 2.0 | m <sup>2</sup> | 1 | 2.00 | |
| 5 | 23상 | 측벽부 | S 035 | 타일탈락 | - | 0.5 | 2.0 | m <sup>2</sup> | 1 | 1.00 | |
| 6 | 23상 | 측벽부 | S 035 | 타일탈락 | - | 1.0 | 2.0 | m <sup>2</sup> | 1 | 2.00 | |
| 7 | 23상 | 측벽부 | S 036 | 타일탈락 | - | 1.0 | 2.0 | m <sup>2</sup> | 2 | 4.00 | |

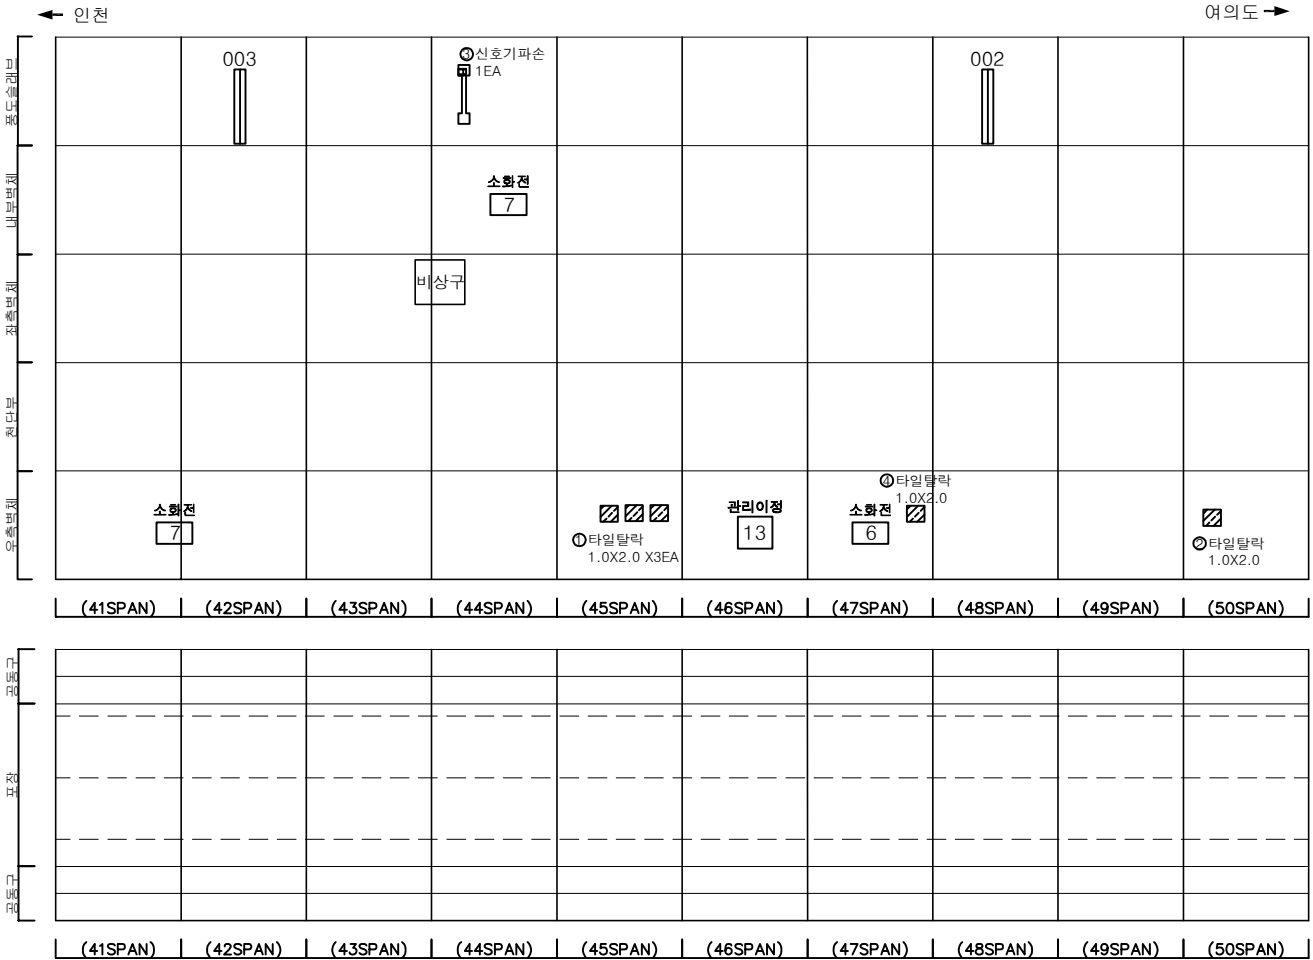
| 번호 | 발생<br>년도 | 부재 | 위치 | 손상내용 | 손상현황 | | | | | | 비 고 |
|---|---|---|---|---|---|---|---|---|---|---|---|
| 1 | 23상 | 측벽부 | S 045 | 타일탈락 | - | 1.0 | 2.0 | m <sup>2</sup> | 3 | 6.00 | |
| 2 | 23상 | 측벽부 | S 050 | 타일탈락 | - | 1.0 | 2.0 | m <sup>2</sup> | 1 | 2.00 | |
| 3 | 23하 | 부가시설 | S 044 | 신호기파손 | - | - | - | EA | 1 | 1.00 | |
| 4 | 23하 | 측벽부 | S 047 | 타일탈락 | - | 1.0 | 2.0 | m <sup>2</sup> | 1 | 2.00 | |

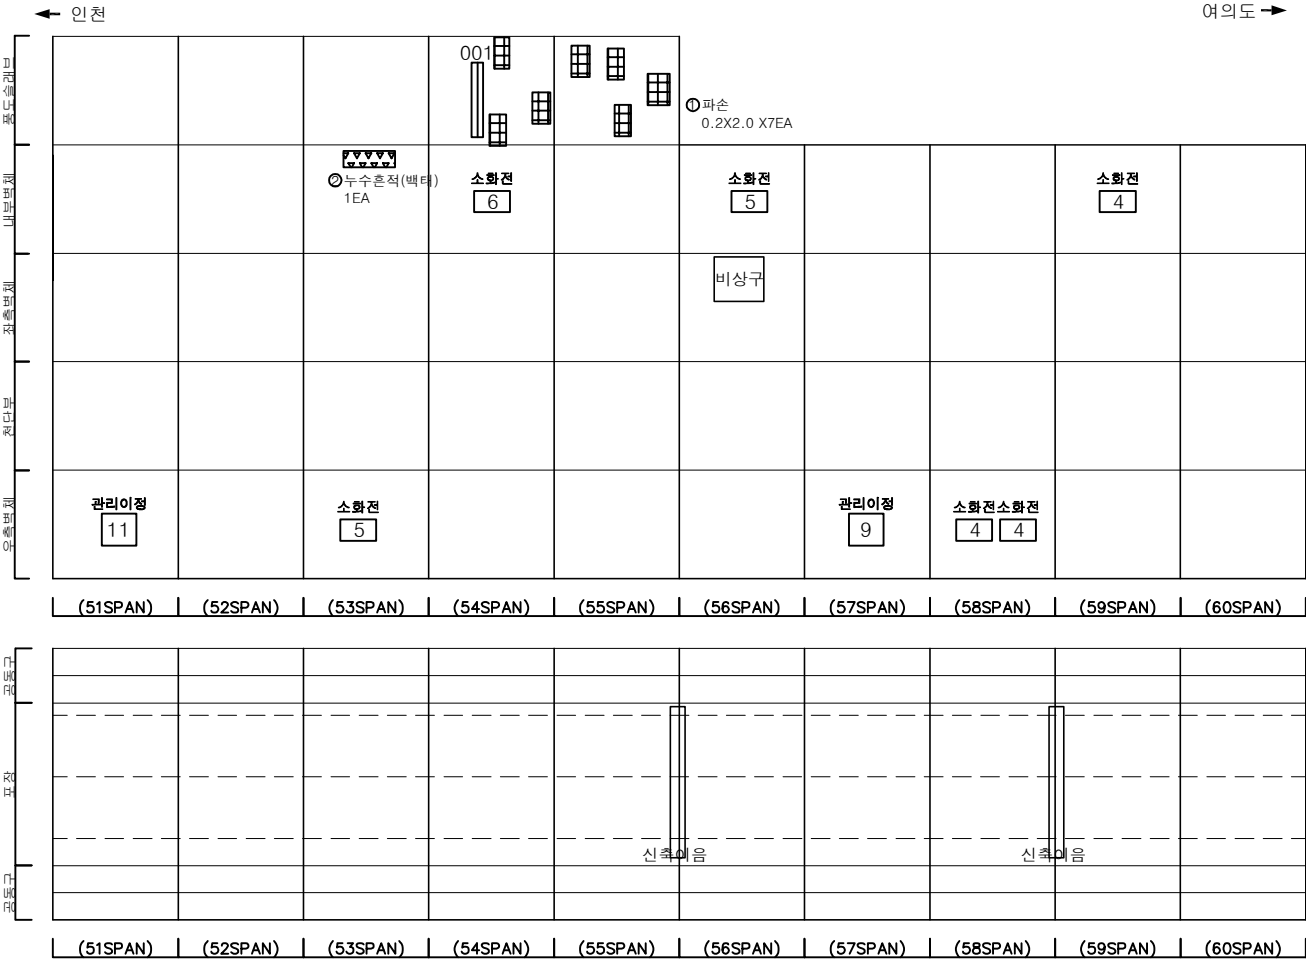
| 번호 | 발생년도 | 부재 | 위치 | 손상내용 | 손상현황 | | | | | | 비고 |
|---|---|---|---|---|---|---|---|---|---|---|---|
| 1 | 22상 | 공동슬래브 | S 054-055 | 파손 | - | 0.2 | 2.0 | m <sup>2</sup> | 7 | 2.80 | |
| 2 | 22하 | 내부벽체 | S 053 | 누수흔적(백태) | - | - | - | EA | 1 | 1.00 | |

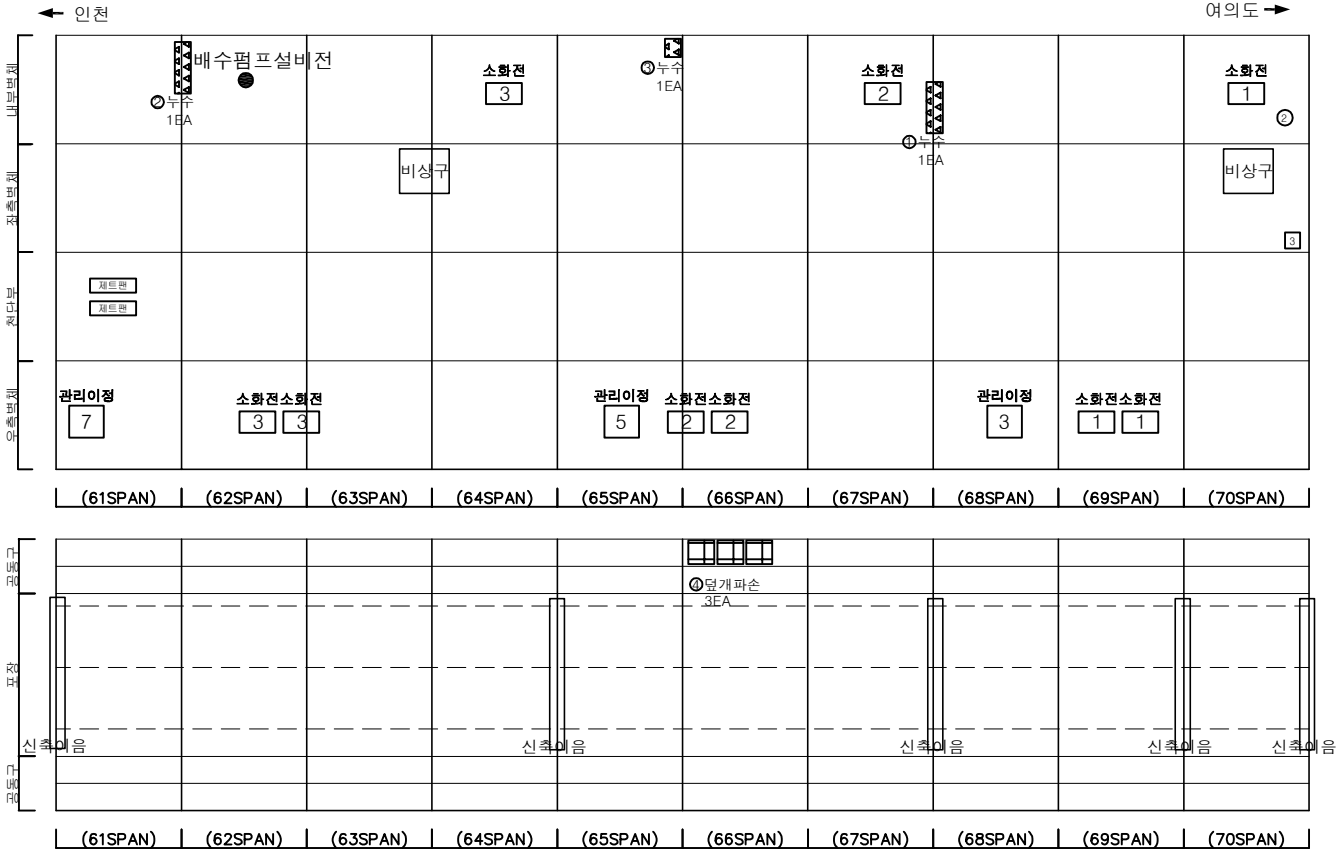
| 번호 | 발생년도 | 부재 | 위치 | 손상내용 | 손상현황 | | | | | | 비고 |
|---|---|---|---|---|---|---|---|---|---|---|---|
| 1 | 22하 | 내부벽체 | S 067 | 누수 | - | - | - | EA | 1 | 1.00 | |
| 2 | 23상 | 내부벽체 | S 062 | 누수 | - | - | - | EA | 1 | 1.00 | |
| 3 | 23상 | 내부벽체 | S 065 | 누수 | - | - | - | EA | 1 | 1.00 | |
| 4 | 23하 | 공동구 | S 066 | 공동구덮개파손 | - | - | - | EA | 3 | 3.00 | |
