신월여의지하도로 2023년 하반기  
정기안전점검 용역

외관조사망도  
신월여의지하도로(전기실 외)

서울터널주식회사

(주)명성엔지니어링

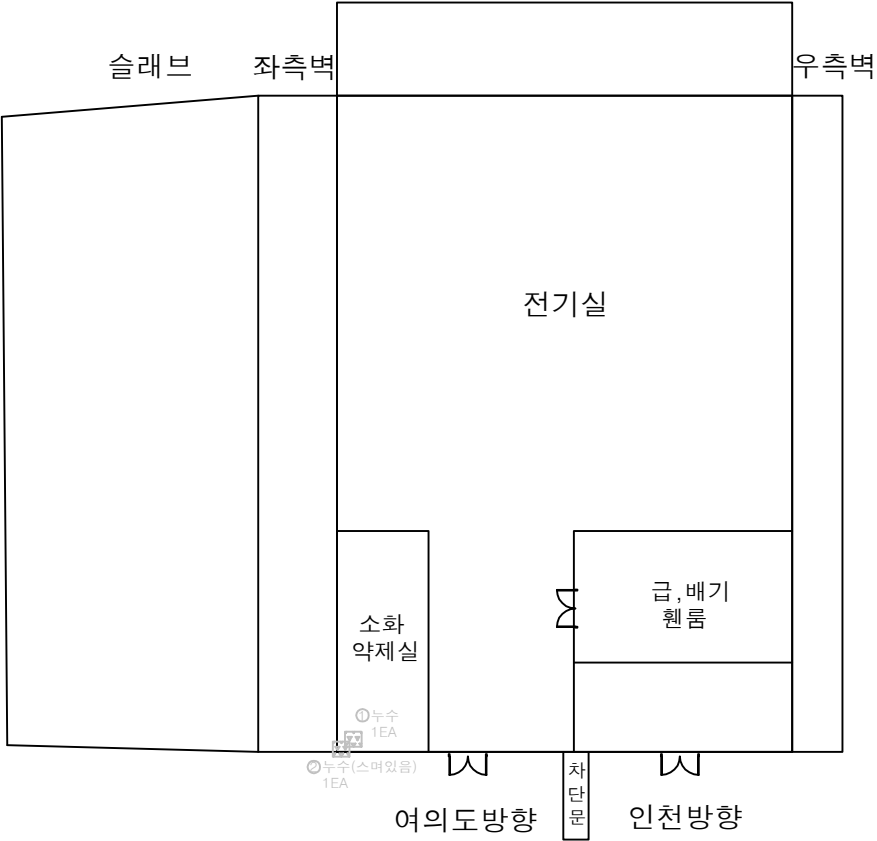
| 도면번호 | 01 |

| 번호 | 발생년도 | 부재 | 위치 | 손상내용 | 손상현황 | | | | | | 비고 |
|---|---|---|---|---|---|---|---|---|---|---|---|
| 1 | 22상 | 전기실 | 소화약제실 | 누수 | - | - | - | EA | 1 | 1.00 | 22'형 보수 |
| 2 | 23상 | 전기실 | 소화약제실 | 누수(스머윙) | - | - | - | EA | 1 | 1.00 | 23'형 보수 |

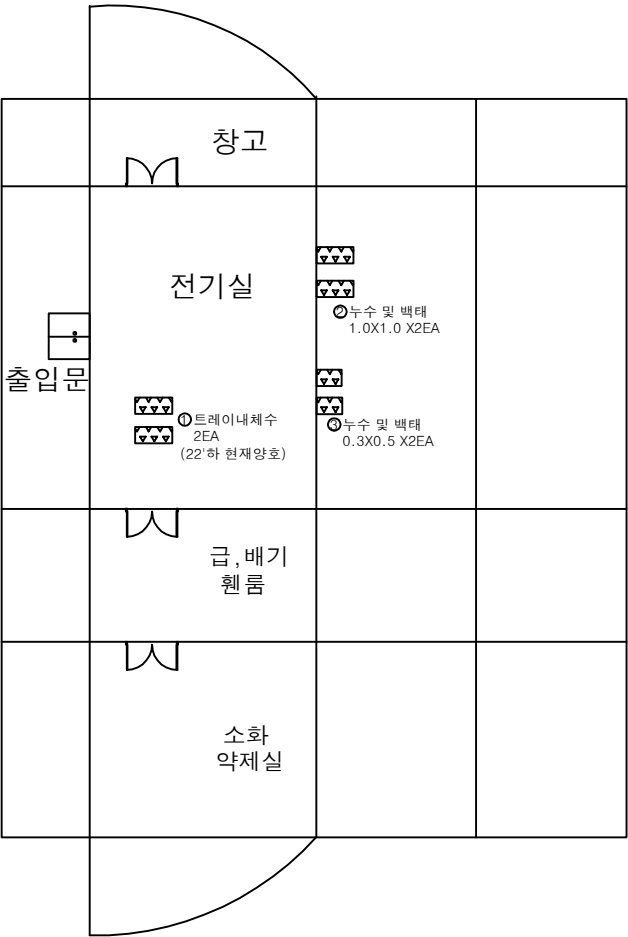
| 도 면 번호 | 06 |

| 번호 | 발생<br>년도 | 부재 | 위치 | 손상내용 | 손상현황 | | | | | | 비 고 |
|---|---|---|---|---|---|---|---|---|---|---|---|
| 1 | 22상 | 전기실 | 바닥 | 채수 | - | - | - | EA | 2 | 2.00 | |
| 2 | 23하 | 전기실 | 바닥 | 누수 및 백태 | - | 1.0 | 1.0 | m | 2 | 2.00 | |
| 3 | 23하 | 전기실 | 바닥 | 누수 및 백태 | - | 0.3 | 0.5 | m | 2 | 0.30 | |

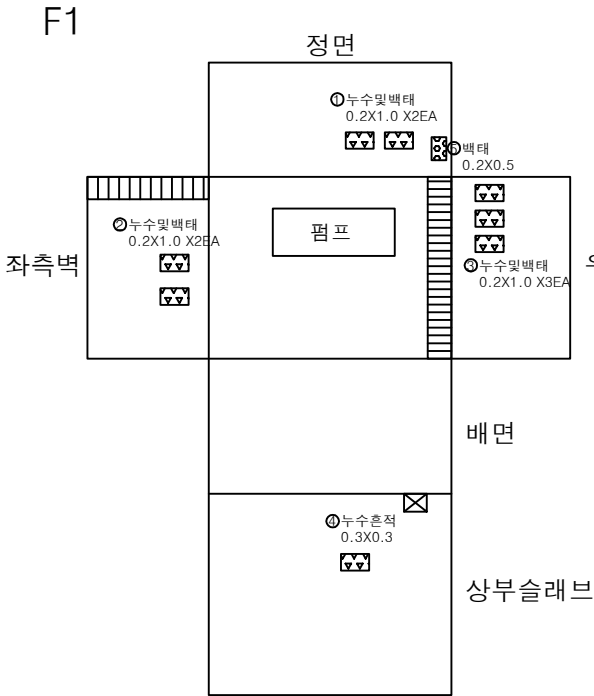
| 도 면 번호 | 07 |

| 번호 | 발생<br>년도 | 부재 | 위치 | 손상내용 | 손상현황 | | | | | | 비 고 |
|---|---|---|---|---|---|---|---|---|---|---|---|
| 1 | 22상 | 소화수조 | 정면 | 누수및벽태 | - | 0.2 | 1.0 | m <sup>2</sup> | 2 | 0.40 | |
| 2 | 22상 | 소화수조 | 좌측벽 | 누수및벽태 | - | 0.2 | 1.0 | m <sup>2</sup> | 2 | 0.40 | |
| 3 | 22상 | 소화수조 | 우측벽 | 누수및벽태 | - | 0.2 | 1.0 | m <sup>2</sup> | 3 | 0.60 | |
| 4 | 23상 | 소화수조 | 상부슬래브 | 누수흔적 | - | 0.3 | 0.3 | m <sup>2</sup> | 1 | 0.09 | |
| 5 | 23하 | 소화수조 | 정면 | 벽태 | - | 0.2 | 0.5 | m <sup>2</sup> | 1 | 0.10 | |
