# 1. 금남IC2교

## 1.1 시설물의 개요

본 시설물은 국도46호선 상의 경기도 남양주시 화도읍 구암리에 위치한 교량으로 총 연장 135.0m, 폭 13.5m로 시공되어 있다.

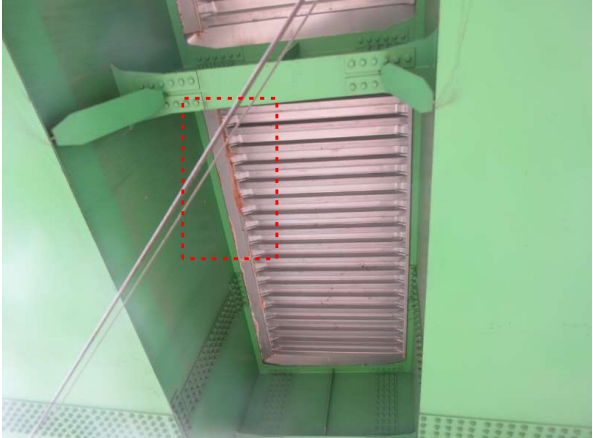
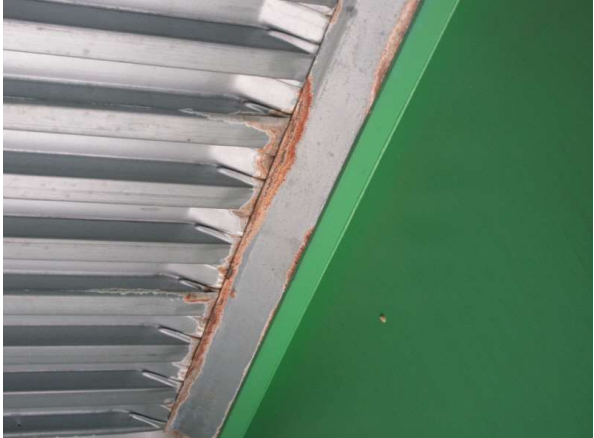
| <p>Deck Plate부식 S2</p> | <p>Deck Plate부식 S2</p> |

- Deck Plate부식의 경우 바닥판 S1, S2 좌측면에 국한적으로 발생한 상태로 조사되었으며, 바닥판 S1, S2의 편구배도가 5%, -5%로 우수가 집중되며, 포장면과 방호벽의 이음부 사이로 집중된 교면수가 유입되어 Deck Plate 부식이 발생한 것으로 판단된다. 그러나 손상의 규모가 경미하고 누수가 확인되지 않는 상태로 방수층에 대한 문제는 없는 것으로 판단된다.

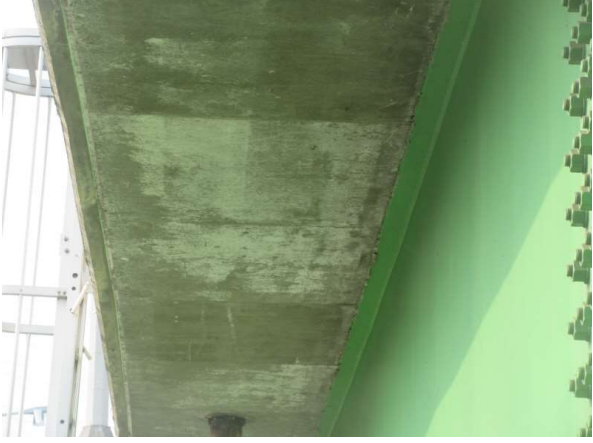
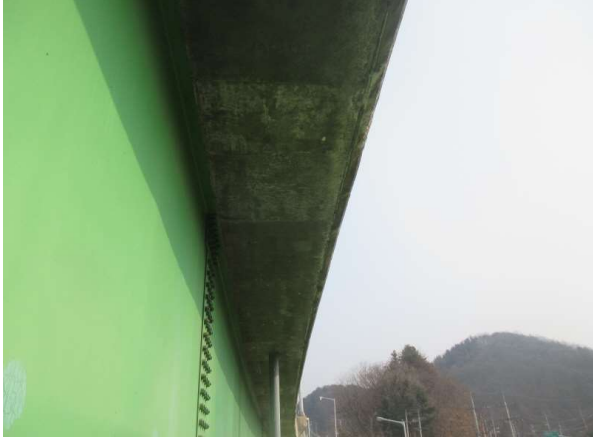
| <p>캔틸레버 백태 S2</p> | <p>캔틸레버 백태 S2</p> |

- 백태의 경우 바닥판 S1~S3 우측 캔틸레버에 국한되어 발생한 상태로 조사되었으며, 외관조사 결과 바닥판 하면에 물 끓기홈(Notch)이 시공되어 우천시 발생하는 유입수의 차단이 이루어진 상태로 확인되었다. 따라서 바닥판에 발생한 백태는 Deck Plate부식과 동일한 편구배도에 의해 집중된 교면수가 방호벽과 슬래브의 이음부 사이로 유입되며 발생한 손상으로 판단되고, 손상의 형상이 유종을 띄지 않고 표면에 얇게 퍼져나간 백화에 가까운 손상으로 콘크리트 내구성에 대한 문제는 없는 것으로 판단된다.

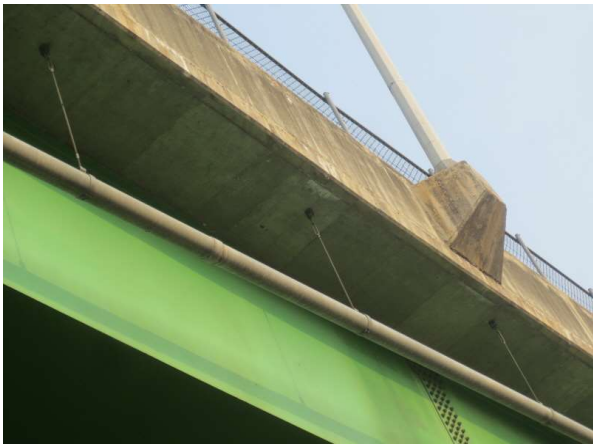
| <p>바닥판 균열부 백태 S2</p> | <p>좌측 캔틸레버 상태양호 S2</p> |

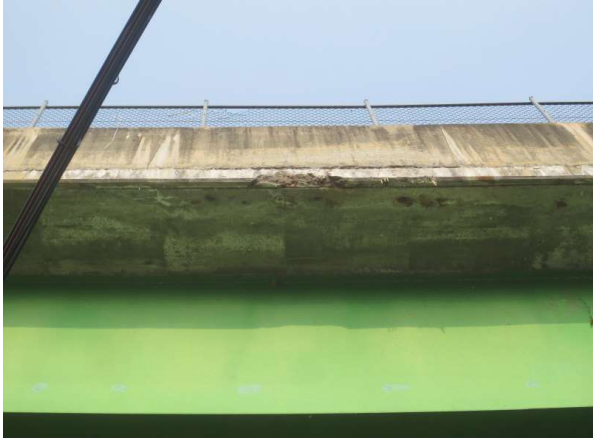
| <p>바닥판 박리 S3</p> | <p>바닥판 파손 S3</p> |

- 들뜸의 경우 S3 백태 발생부위에 동반되어 나타난 손상으로 국부적인 피복부족 구간에 교면수가 유입되며 발생한 손상으로 판단되며, 공용 중 손상진전에 의한 단면감소와 철근노출 우려가 있으므로 시설물 관리차원의 단면보수가 필요할 것으로 판단된다.
- 박리의 경우 S3(A2) 단부에 발생된 손상으로 Exp. Joint(A2) 누수에 의한 우수유입이 주요원인으로 판단되며, 누수의 경우 2019년 신축이음 교체 이후 현재일 까지 발생하지 않는 상태로 조사되었다. 시설물에 미치는 영향은 크지 않으나 시설물 관리차원의 단면보수가 이루어질 경우 보다 건전한 상태로 유지관리가 가능할 것으로 판단된다.

- 파손의 경우 S3에 발생된 손상으로 유지관리 중 작업차량과의 충돌에 의한 손상으로 판단된다. 다만 금남IC 2교 S3는 경춘로를 횡단하는 구간으로 공용 중 우수접촉 등에 의한 손상의 진전과 2차 손상(박락) 발생 시 시설물을 교차하는 차량과의 충돌위험이 있으므로 단면털기를 통한 정비가 필요할 것으로 판단된다.

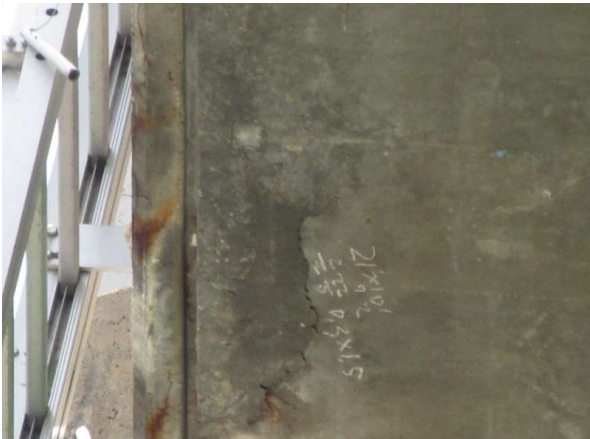
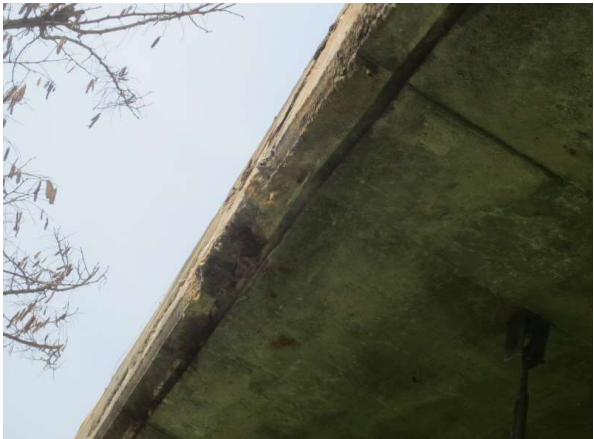
| <p>바닥판 들뜸 S3</p> | <p>바닥판 파손 S3</p> |

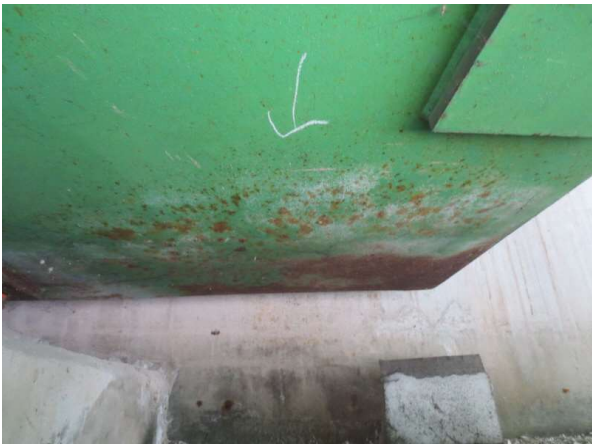
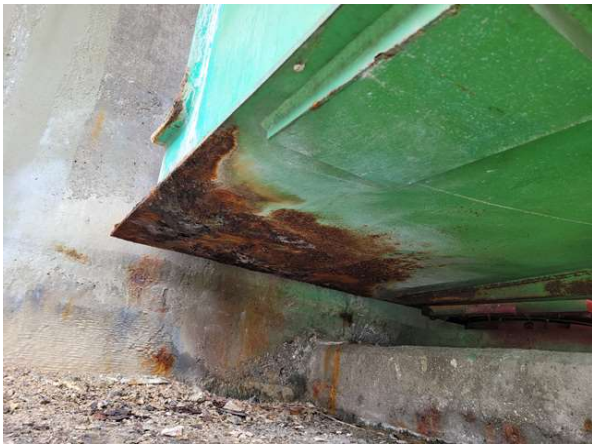
| 거더 부식 S1-G3-LF | 거더 부식S1-G3-LF |

- 도장박리의 경우 S1-G1-SP1에 발생한 손상으로 도장미흡과 공용 중 노후화에 따른 손상으로 부식방지를 위한 도장보수가 필요한 것으로 판단된다.
- 부식의 경우 전체 경간에 국부적으로 나타난 손상으로 중앙부에 발생한 부식의 경우 도장미흡과 공용 중 노후화에 따른 손상이며, 단부에 발생한 부식의 경우 신축이음 누수에 의한 우수접촉이 주요원인으로 판단된다.
- 중앙부에 발생한 부식의 경우 손상의 정도가 경미하여 시급한 보수를 요구하지 않으나 단부측에 발생한 부식의 경우 부식의 진행에 따른 내구력 소실 우려가 있으므로 일괄적인 보수가 불가능할 경우 부분보수를 통한 부식제거와 도장보수가 필요할 것으로 판단된다.

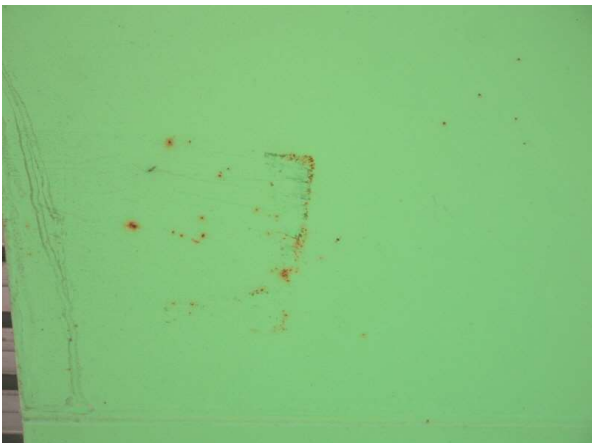
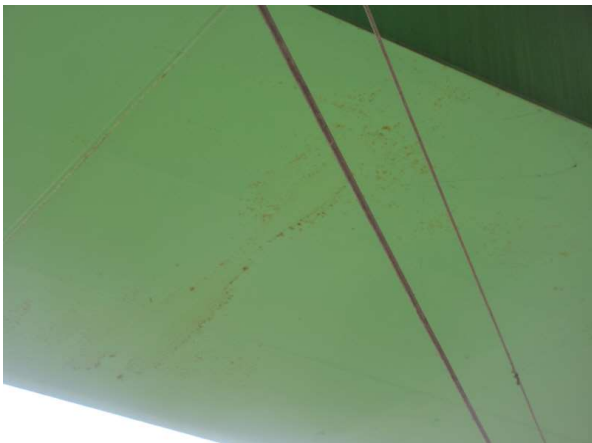
| 거더 부식 S2-G1-LF | 거더 부식S2-G1-LF |

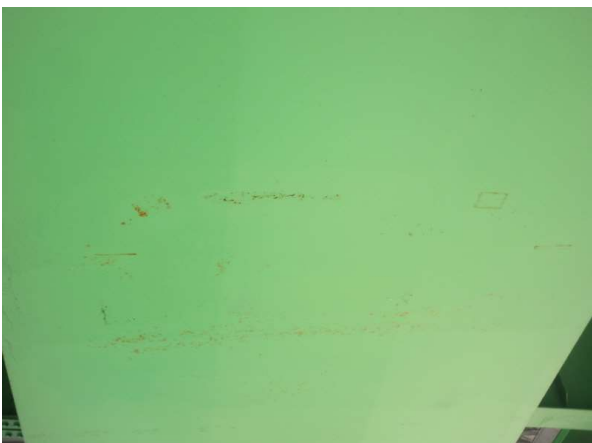
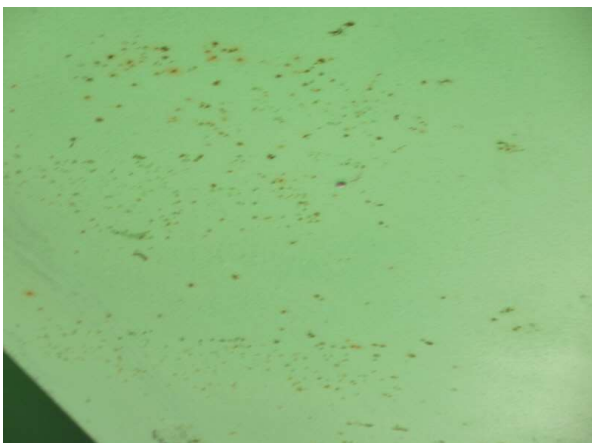
| 거더 부식 S2-G1-LF | 거더 부식 S2-G2-LF |

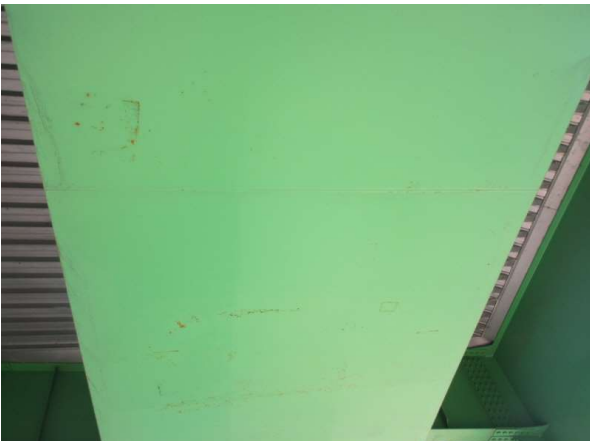
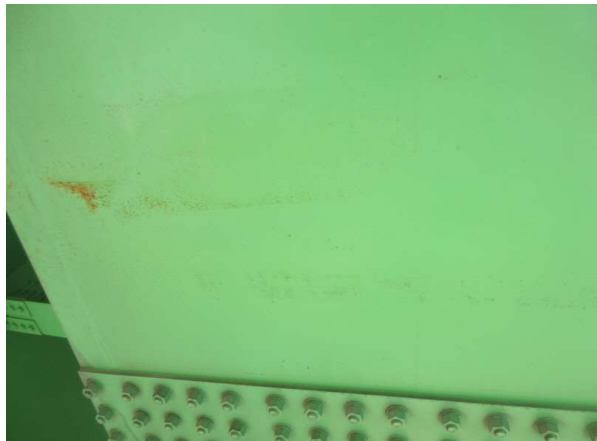
| 거더 부식 S2-G2-LF | 거더 부식 S2-G2-LF |

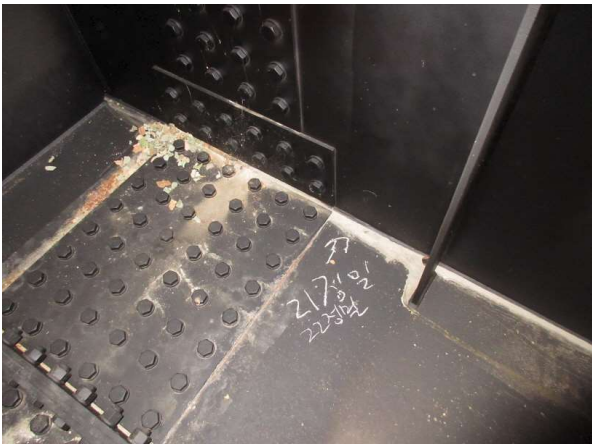
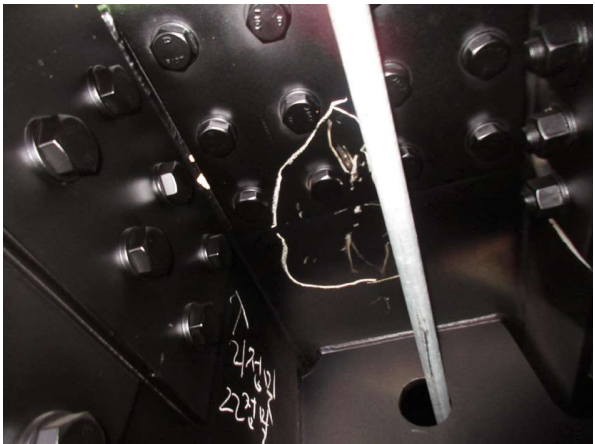
| <p>누수흔적 S1-G1-LF</p> | <p>도장긫힘 S1-G1-UF</p> |

- 누수흔적의 경우 교량의 외측부에 시공된 G1, G3에 발생한 손상으로 우천 시 스플라이스 이음부로 우수가 유입되어 발생한 손상으로 조사되었다. 외관조사를 통한 검토 결과 우수의 유입량이 많지 않으며 도장박리나 부식과 같은 2차 손상이 발생하지 않은 상태로 조사되어 현 시점에서 부재에 미치는 영향은 없는 것으로 판단된다. 하지만 공용 중 지속적인 우수의 유입이 발생할 경우 2차 손상발생 및 내구력 저하 우려가 있으므로 실링보수를 통한 우수차단이 필요한 것으로 판단된다.
- 폐자재 적치의 경우 용접, 조명(전기설비)설치, 재하시험 등 유지관리 작업도중 발생한 폐기물로 시설물 관리차원의 청소를 통한 제거가 적합한 것으로 판단된다.
- 도장긁힘 및 강재변형의 경우 리브에 발생한 손상으로 시공초기 운반 및 적치과정에 발생한 손상이며, 강재변형의 경우 내구성에 미치는 영향은 경미할 것으로 판단되나 지속적인 점검을 통한 관리가 이루어져야 할 것으로 판단된다.
- 도장박리의 경우 손상의 형태가 시공초기 외부충격, 도장미흡, 용접열에 의한 손상이며, 일부 손상의 경우 부식이 발생한 상태로 도장보수를 통한 부식방지가 필요한 것으로 판단된다.
- 부식의 경우 하부플랜지와 스플라이스에 주로 발생하였으며, 도장박리와 우수유입에 의한 손상으로 판단된다. 현장조사 당시 부식에 의한 단면감소는 확인되지 않았으며 손상의 정도가 경미하나 장기적 측면에서 도장보수가 필요한 것으로 판단되며, 보수 시 부식에 한정적인 일부보수보다 손상원인에 대한 보수가 병행되어 이루어질 경우 보다 경제적인측면과 유지관리에 용이할 것으로 판단된다.

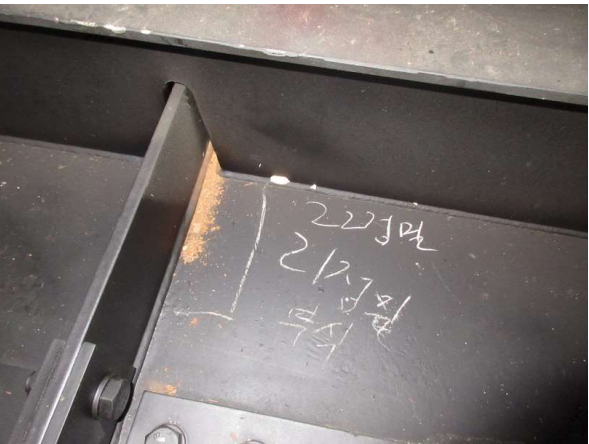
| <p>강재부식 S1-G3-LF</p> | <p>강재부식 S2-G1-LF</p> |

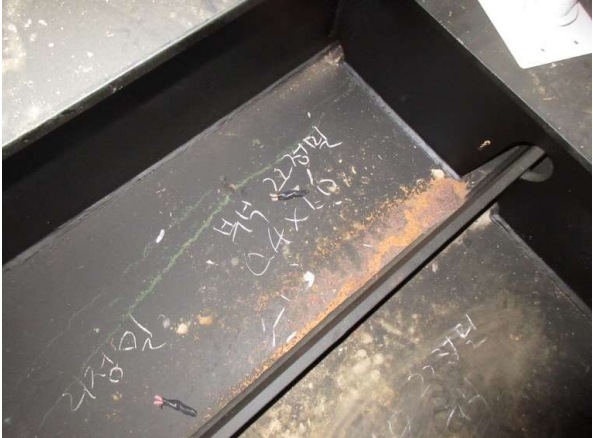
| <p>강재부식 S2-G1-LF</p> | <p>강재부식 S2-G1-LF</p> |

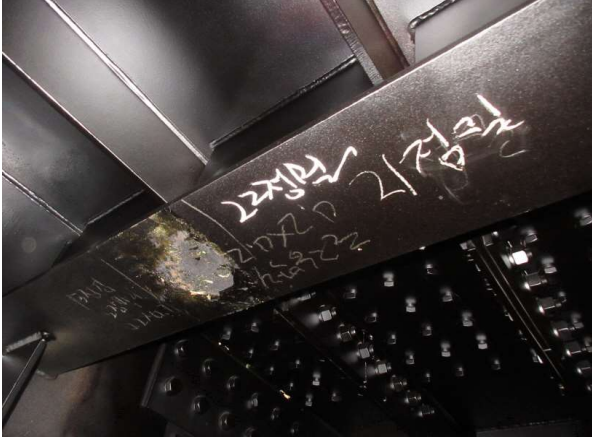
| <p>도장박리 S2-G2-UF</p> | <p>강재부식 S2-G2-LF</p> |

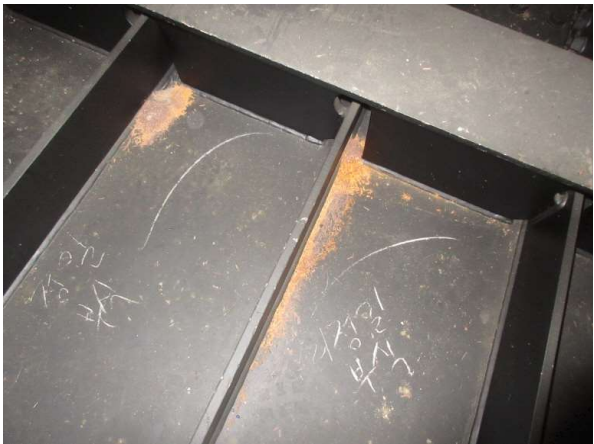
| <p>S.P 볼트부식 S2-G3--SP6</p> | <p>강재 부식 S2-G3-LF</p> |

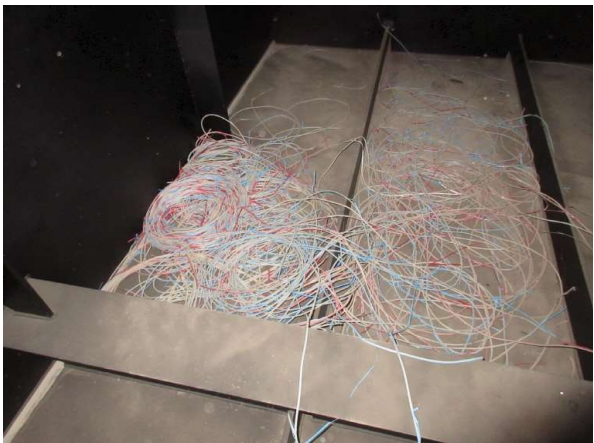
| <p>누수흔적 S3-G1-LF</p> | <p>폐자제 적치 S3-G1-LF</p> |

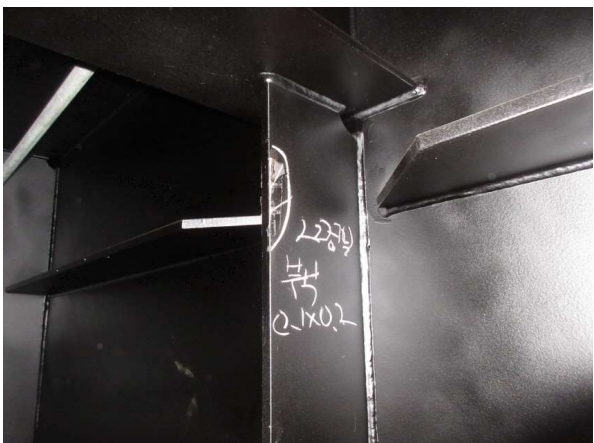
| <p>도장박리 S3-G2-LF</p> | <p>강재부식 S3-G2-RW</p> |

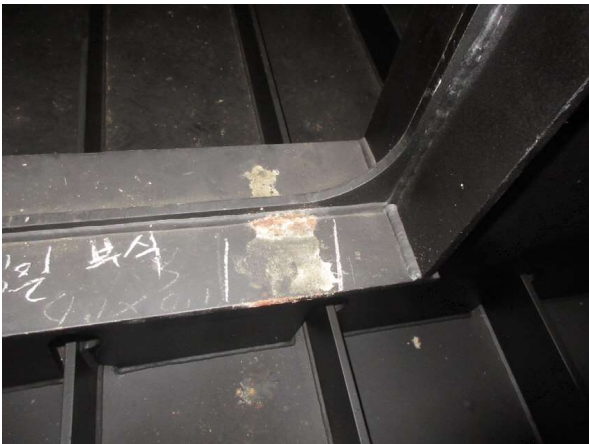
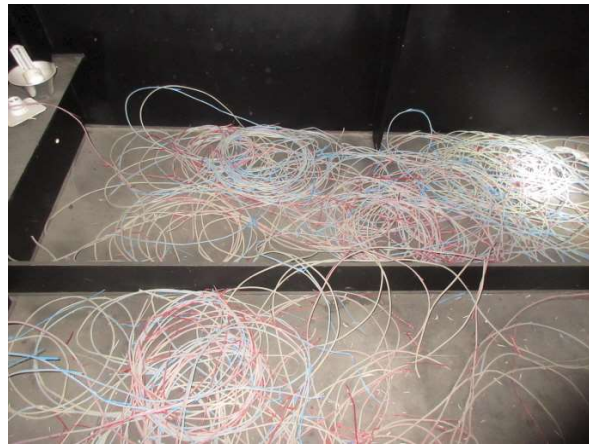
| 강재부식 S3-G3-G-LF | 폐자재 적치 S3-G3-LF |

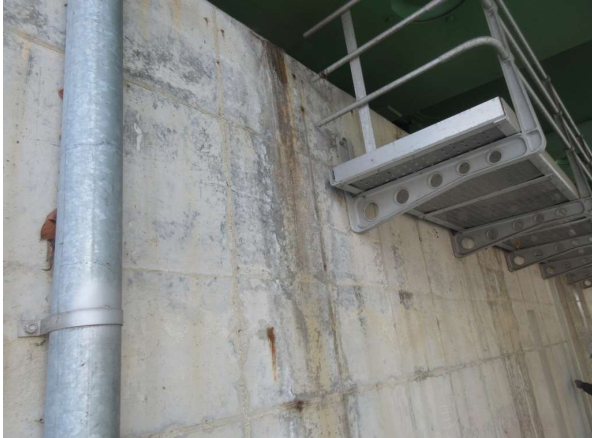
| <p>교대 누수흔적 A1</p> | <p>교대 누수흔적 A1</p> |

- 균열(0.3mm미만)의 경우 시공초기 건조수축 및 온도변화에 따른 비구조적 손상이며, 기 점검자료 검토 결과 손상의 진전은 없는 상태로 확인되었다. 현 시점에서 보수를 요구하지 않는 상태로 조사되었으나, 시설물 관리차원의 표면보수가 적합할 것으로 판단된다.
- 페콘크리트 적치의 경우 2019년 신축이음 교체 시 발생한 손상으로 구조물에 미치는 영향은 없으나 시설물 관리차원의 청소가 필요할 것으로 판단된다.
- 누수흔적의 경우 2019년 신축이음 교체 이전 발생된 누수에 의한 손상이며, 페콘크리트 적치의 경우 2019년 신축이음 교체 시 발생한 손상으로 조사되었다. 구조물에 영향을 미치는 손상은 아니나 시설물 관리차원의 표면보수와 청소가 필요할 것으로 판단된다.
- 교대 누수흔적 부에 발생한 박리, 박락의 경우 다짐불량에 의한 공극부에 우수가 유입되고 온도변화에 따른 팽창작용이 주요원인으로 판단되며, 최소피복을 상실한 상태로 판단되어 단면보수를 통한 보수가 필요한 것으로 판단된다.
- 교대에 발생한 모든 손상의 주요원인은 신축이음 하부 누수에 의한 우수유입이며, 신축이음 재설치를 통한 보수가 2019년에 이루어진 상태로 확인되었다. 따라서, 점검일 기준 교대의 내구력 회복을 위한 보수시기가 적합한 것으로 판단되며, 보수 이후에도 지속적인 점검을 통한 신축이음 누수 여부에 대한 이루어질 경우 공용기간 내 건전한 상태를 유지할 것으로 판단된다.

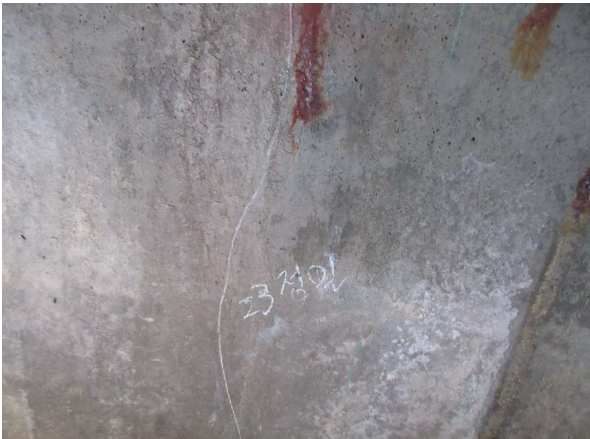
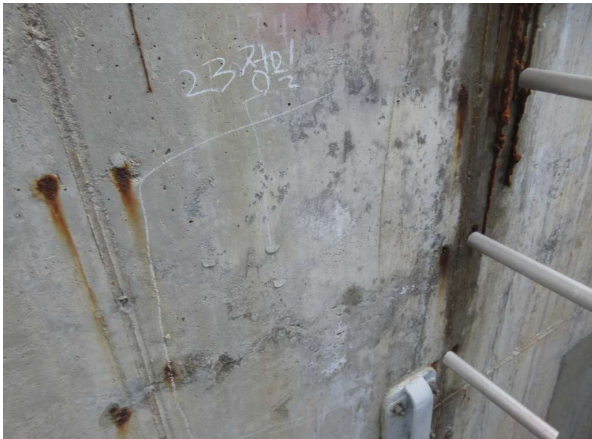
| <p>교대 균열 (0.3mm미만) A1</p> | <p>교대 백태 A1</p> |

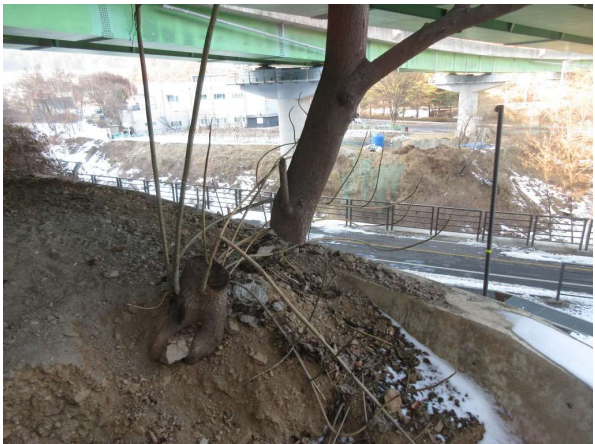
| <p>교대 박리 A1</p> | <p>관목자생 벌목 A1</p> |

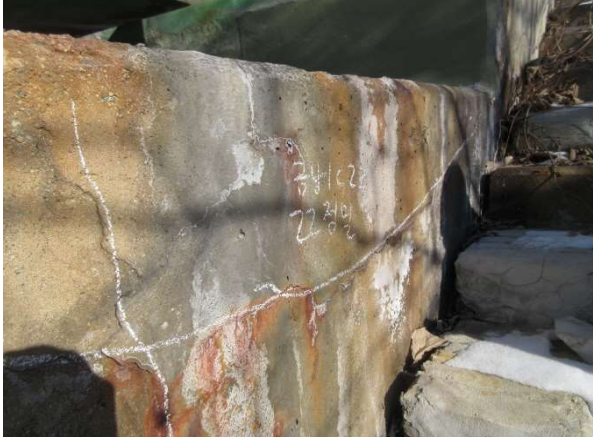
| <p>교대 균열 (0.3mm미만) A2</p> | <p>교대 박리 A2</p> |

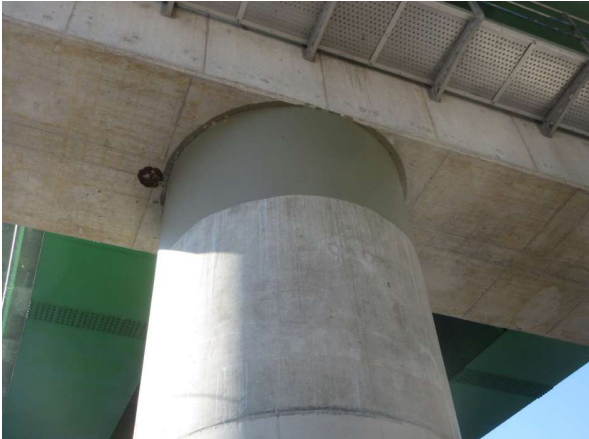
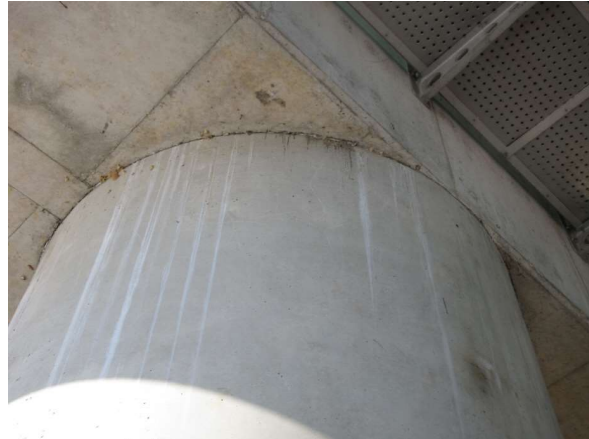
| 교각 보수상태 양호 P1 | 교각 망상균열 P2 |

- 균열(0.3mm미만), 망상균열의 경우 시공초기 건조수축 및 온도변화에 따른 손상으로 판단되며, 기점검 이후 손상부에 대한 보수(국도1호선 통일육교 등 시설물 보수공사\_2022.03)를 실시한 것으로 확인되었다. 금회 조사된 손상의 경우 보수 시 누락된 손상으로 판단된다.

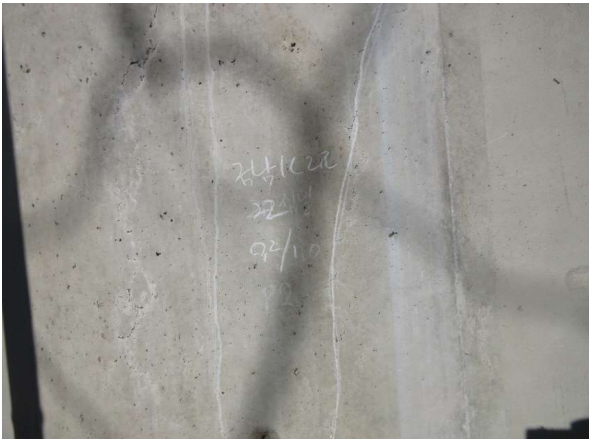
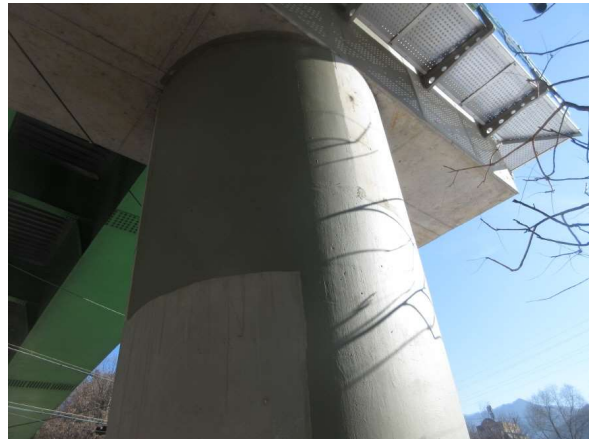
| 교각 균열 (0.3mm미만) P2 | 교각 보수상태 양호 P2 |

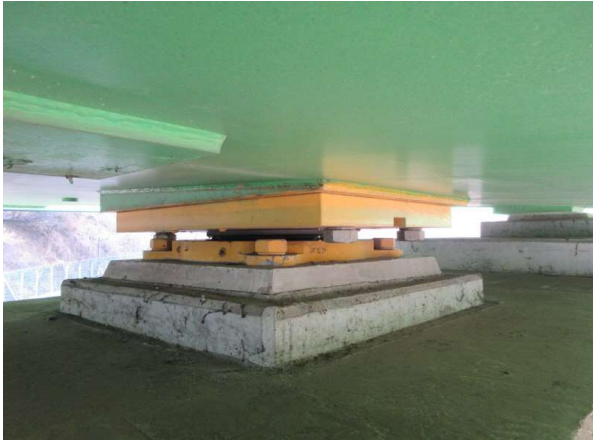
| 받침장치 이동량 게이지 탈락 A2-SH2 | 받침장치 상태양호 P2-SH2 |

- 이동량 게이지 탈락의 경우 공용 중 노후화에 발생한 손상으로 구조물에 영향을 미치는 손상이 아니며, 교대 일방향(고정단) 받침장치 손상으로 재설치를 통한 보수는 불필요한 것으로 판단된다.
- 받침콘크리트에 발생한 손상의 경우 건조수축, 수분접촉 등에 의한 경미한 손상으로 보수를 필요로 하는 손상은 없는 상태로 판단되어 지속적인 점검 이후 손상의 진전 또는 이상 징후 발생 시 손상부에 대한 보수가 적합할 것으로 판단된다.

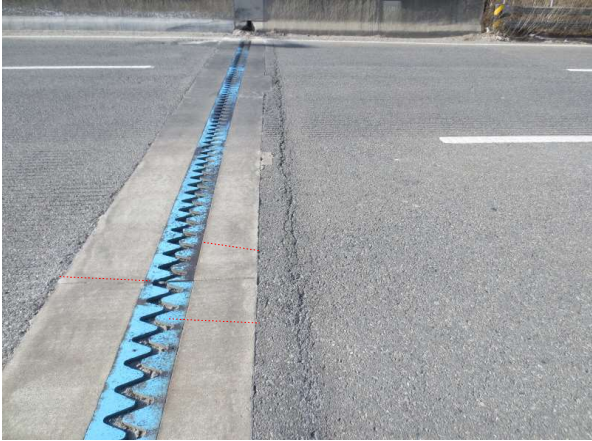
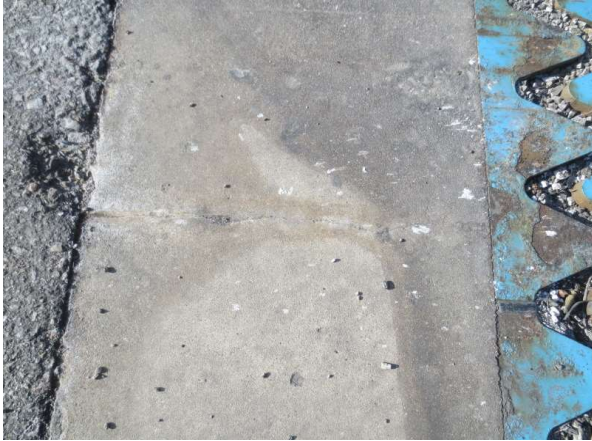
| 후타재 균열 (0.3mm미만) Exp.Joint-A1 | 후타재 균열 (0.3mm미만) Exp.Joint-A1 |

- 신축이음 Exp.Joint-A1, A2에 발생한 후타재 균열(0.3mm미만)의 경우 균열의 형상이 신축이음과 평행되지 않아 신축거동불량 등에 의한 구조적 문제는 없는 상태로 후타재 타설 이후 발생한 온도 변화와 공용 중 차량통행에 따른 반복하중이 주요 원인으로 판단된다.
- 금남IC 2교의 경우 편구배도-5%, 5%에 의해 우천 시 신축이음 외측부로 우수가 집중되고 배수이 후 일부 잔여물이 퇴적되며 발생한 손상으로 판단된다. 퇴적된 토사의 양이 경미하여 신축거동에 영향을 미치지 못할 수준으로 지속적인 배수시설 정비가 이루어질 경우 토사퇴적 등에 의한 문제는 발생하지 않을 것으로 판단된다.
- 단차의 경우 신축이음 Exp.Joint-A2에 발생한 손상으로 접속포장 소성변형에 의한 손상으로 차량통행에 따른 반복하중이 원인으로 판단된다. 금회 신규 조사된 손상이며 경미한 수준의 단차로 현 시점에서의 보수는 필요치 않은 상태로 판단되나, 지속적인 추적관리를 통한 상태확인 필요할 것으로 판단된다.

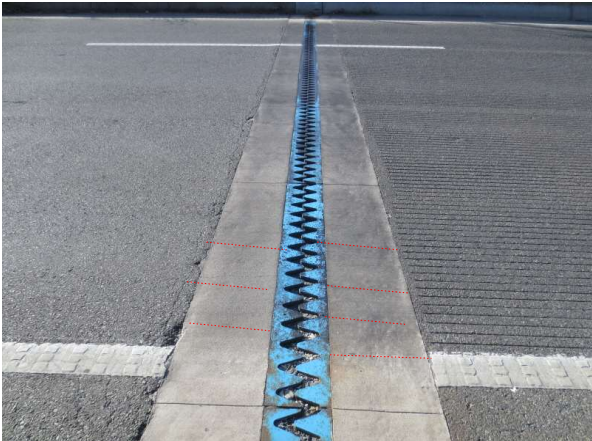
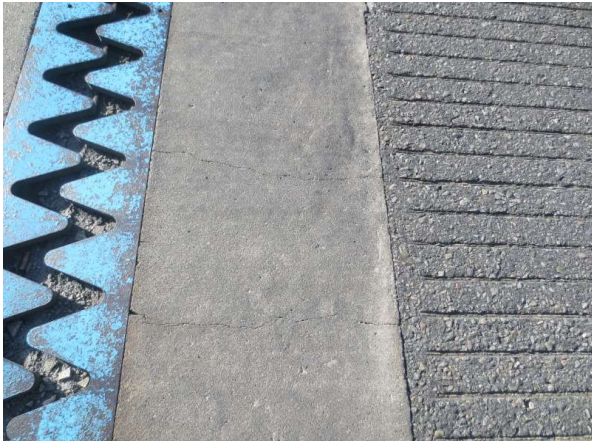
| 후타재 균열 (0.3mm미만) Exp.Joint-A2 | 후타재 균열 (0.3mm미만) Exp.Joint-A2 |

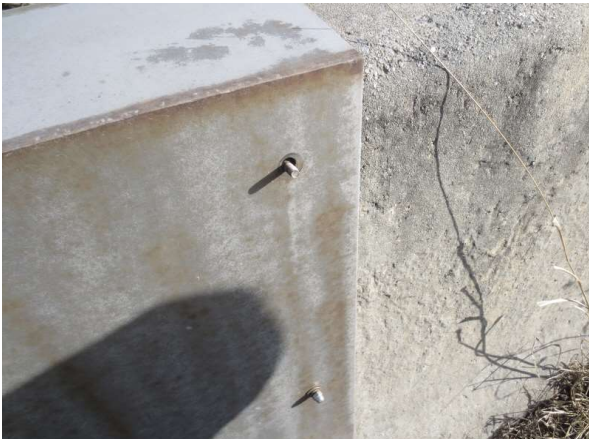
| 차수판 볼트탈락 Exp.Joint-A2 | 유간 토사퇴적 Exp.Joint-A2 |

- 차수판 볼트탈락의 경우 공용 중 차량통행 시 발생하는 진동에 의한 손상으로 구조물에 미치는 영향은 없는 손상이나 공용 중 추가적인 볼트탈락 등에 의한 차수판 탈락 시 통행중인 차량과의 충돌우려가 있으므로 볼트 재설치가 필요하며, 보수 이후 볼트체결 상태에 대한 확인이 필요한 것으로 판단된다.

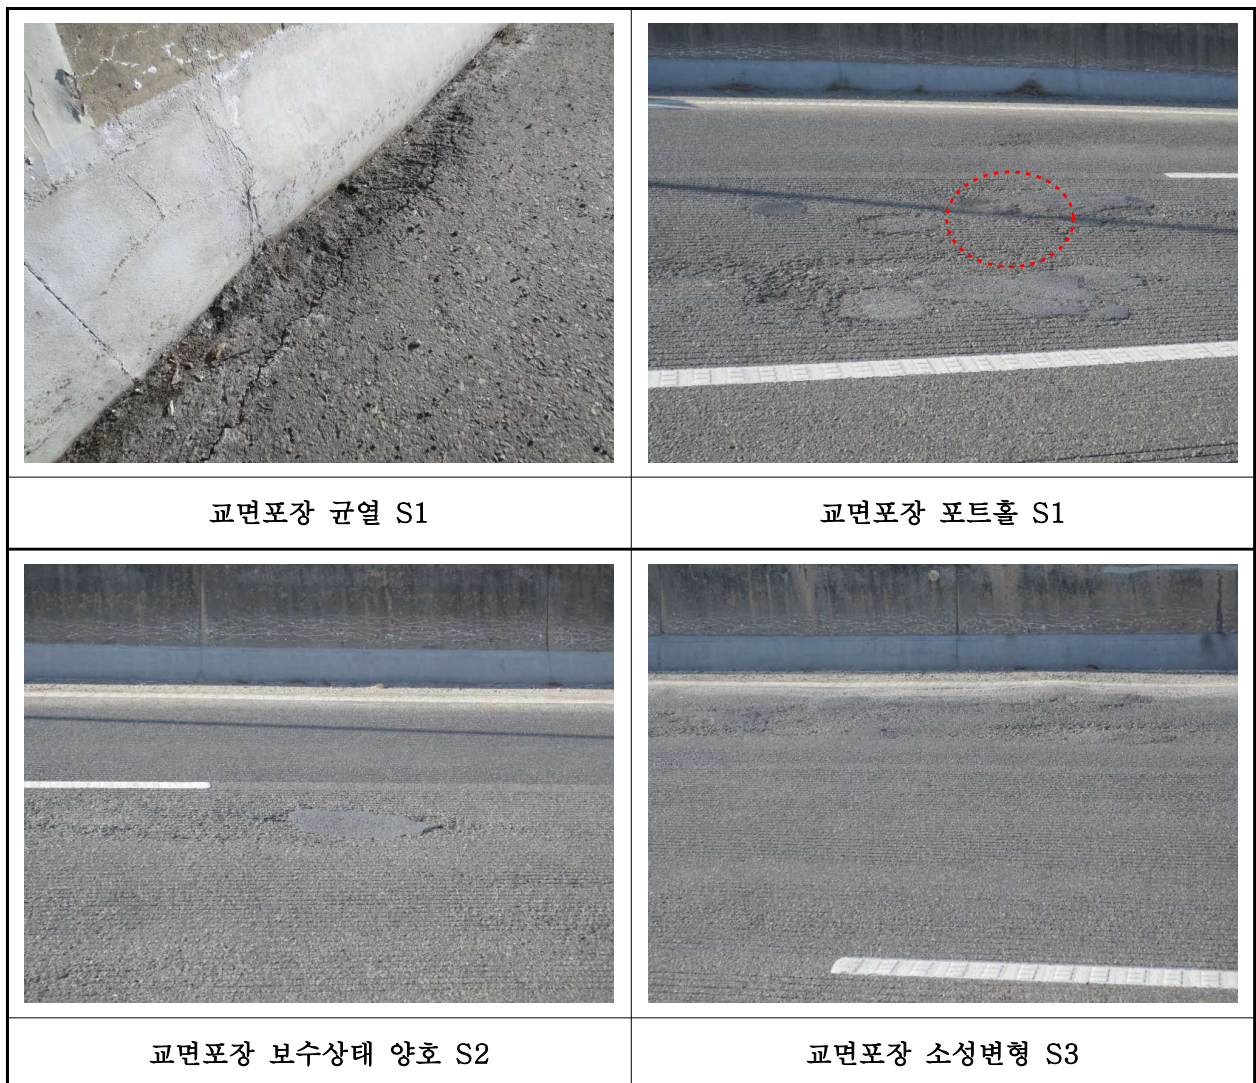
【사진 1.3.18】 교면포장 손상현황

- 교면포장에 발생한 손상의 경우 교량을 횡단하는 차량의 하중이 집중되는 포장면의 내·외측(갓길)에 집중되어 발생한 상태로 조사되었다.
- S1~S2에 발생한 포장균열의 경우 공용 중 발생하는 반복하중과 탄성거동에 의한 손상이며, S3에 발생한 균열의 경우 다짐불량에 의한 소성변형 발생 시 동반된 손상으로 조사되었다.
- S1~S2에 발생한 균열의 경우 곡선선형의 내외측에 발생한 손상으로 우천 시 우수유입에 의한 방수층 파손 우려가 있으며, 교면포장과 방호벽 이음부로 우수가 유입되어 바닥판 및 캔틸레버에 2차 손상이 발생하는 상태로 외측 갓길에 대한 부분 재포장이 적합할 것으로 판단된다.
- 소성변형, 포트홀, 파손의 경우 다짐불량 및 재료적 특성에 의한 손상으로 주행성을 저하시킬만한 규모의 손상은 아닌 것으로 판단되나, 외측 갓길에 대한 재포장 시 병행하여 보수를 진행할 경우 보수의 효과를 크게 누릴것으로 판단된다.
- 토사퇴적의 경우 배수구 막힘에 의한 손상으로 배수시설에 대한 주기적인 정비를 통한 관리가 필요한 것으로 판단된다.

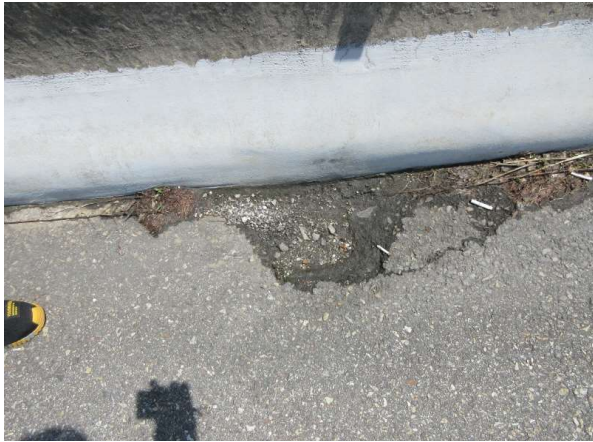
| 배수구 막힘 S1 | 배수구 막힘 S2 |

- 배수구 막힘의 경우 공용기간 중 토사 및 이물질이 장기간 퇴적되며 발생한 손상으로 배수 기능 상실에 따라 교면포장, 바닥판 등의 2차 손상을 유발하며 체수에 의한 운전자의 안전성을 저해하는 손상으로 청소를 통한 보수가 필요하며, 보수이후 주기적인 관리가 반드시 이루어져야 할 것으로 판단된다.

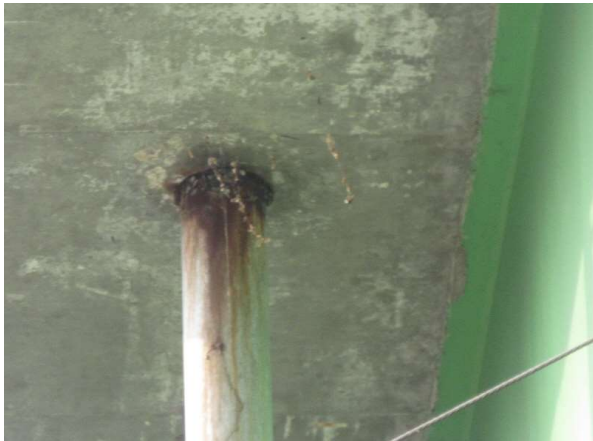
| 배수구 막힘 S3 | 배수관 부식 S1 |

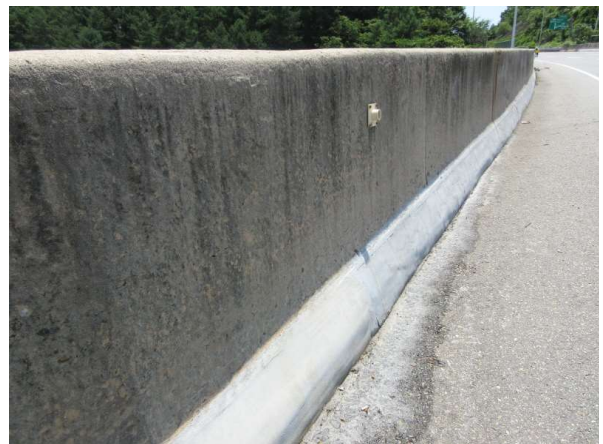
방호벽 델리네이트 파손 S2

- 방호벽에 발생한 균열의 경우 건조수축 및 구속력에 의한 손상이며, 일부 손상의 경우 수분접촉에 의한 백태가 동반된 상태로 조사되었다.
- 백태의 경우 방호벽과 교면포장 이음부를 통한 교면수 유입에 의한 손상이며, 손상부 우수유입에 의한 박리, 박락이 발생한 것으로 판단된다.
- 공용기간 증가에 따른 접착력 저하로 설명판 망실이 발생하였으며, 차량충돌 등에 의한 외부 충격으로 방호벽 및 텔리네이트 파손이 조사되었다.
- 외관조사 당시 일부 손상들에 대한 보수를 실시한 것으로 확인되었으나, 주요 손상원인에 대한 보수가 이루어지지 못한 상태로 신규손상과 보수부 재손상이 발생한 것으로 조사되었다. 또한, 백태의 발생위치와 범위를 고려한 결과 지속적인 우수유입이 발생할 경우 기 보수된 범위보다 넓은 박리, 박락 등의 2차 손상우려가 있으므로 반드시 교면수 유입 차단이 이루어져야 할 것으로 판단된다.

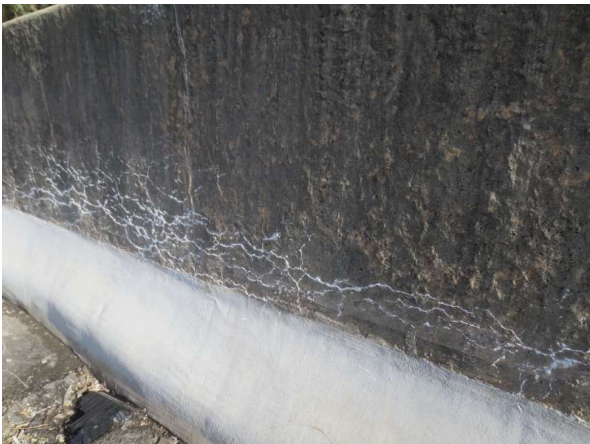
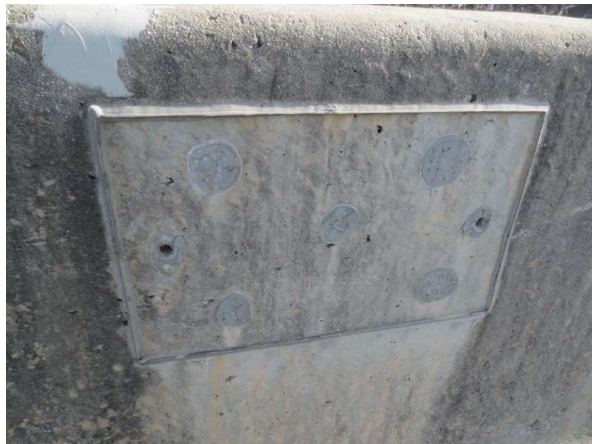
| <p>방호벽 백태 S3</p> | <p>설명판 망실 S3</p> |

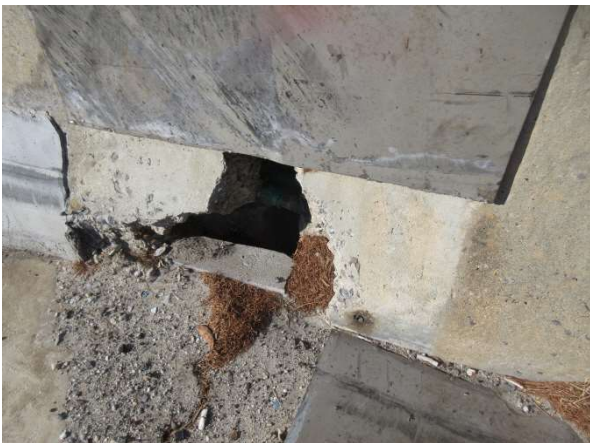
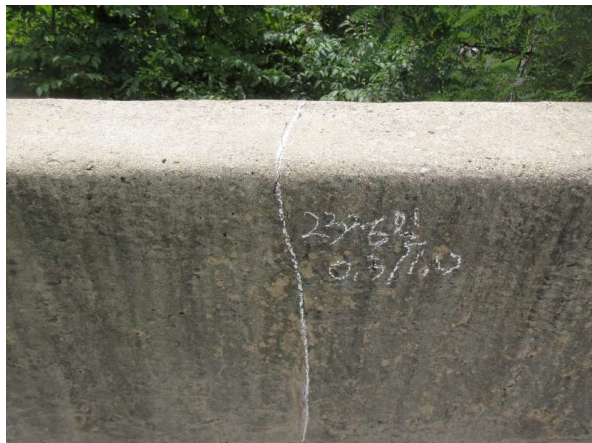
| <p>방호벽 파손 S3</p> | <p>방호벽 균열(0.3mm이상) S3</p> |

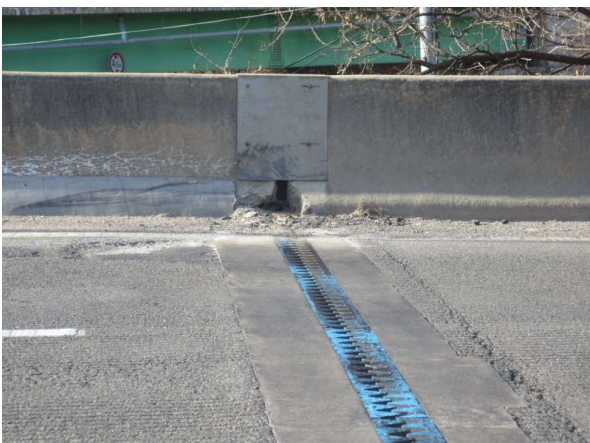
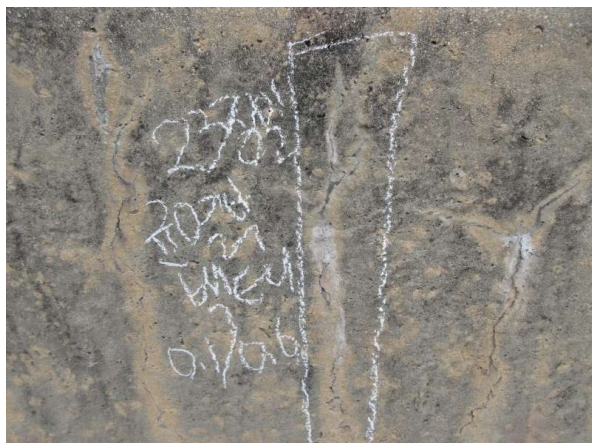
| <p>방호벽 파손 S3</p> | <p>방호벽 균열부 백태 S3</p> |

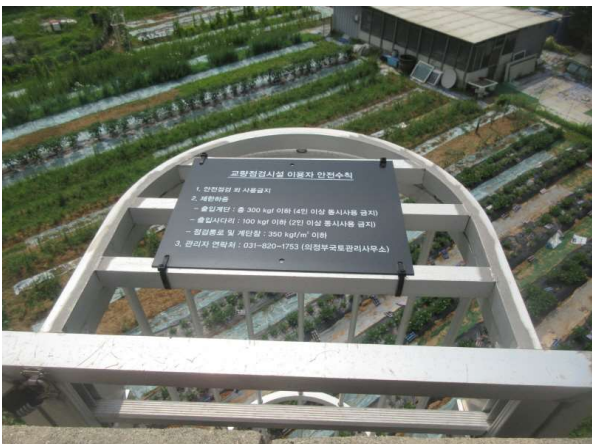
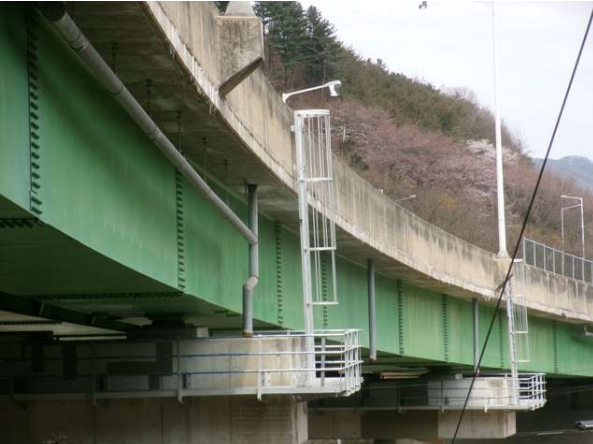
| 점검사다리 덮개 상태양호 P2 | 점검시설 상태양호 P1 |
