### 3. 금남IC RAMP-A교(상)

#### 3.1 시설물의 개요

본 시설물은 경기도 남양주시 화도읍 금남리에 위치한 교량으로 총 연장 175.0m, 폭 14.4~17.8m로 시공되어 있다.

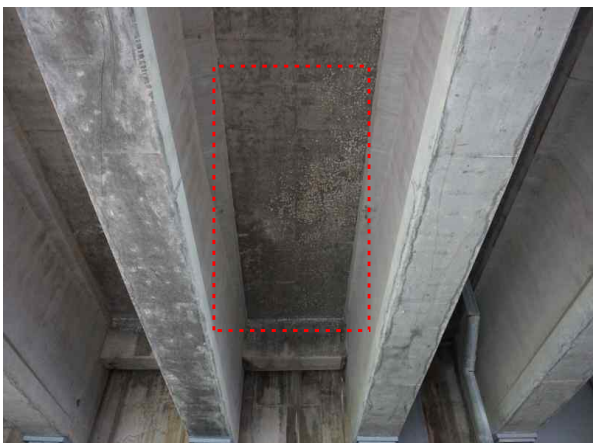
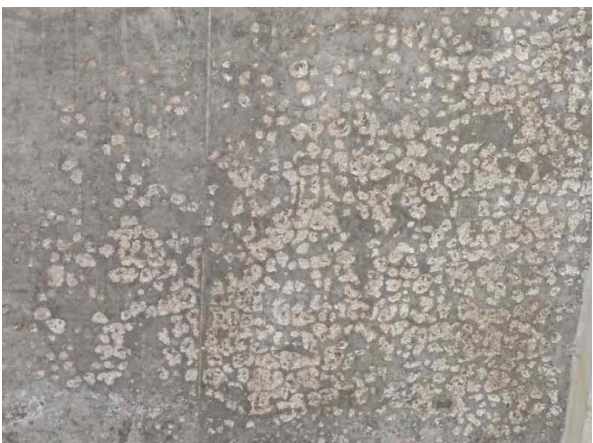
| 바닥판 열화 S1 | 바닥판 열화 S1 |

- 금남IC RAMP-A교(상) 바닥판에 발생한 손상 대부분은 방수층 파손에 의해 교면수가 유입되며 발생한 손상으로, 수분접촉과 반복적인 동결융해가 원인으로 판단되며, 국부적인 균열(0.3mm미만), 망상균열/백태, 콘크리트 열화가 조사되었다.
- 박리 및 박락의 경우 신축이음 하부 단부 측에 발생한 손상들로 신축이음 누수에 의한 수분접촉과 반복적인 신축거동이 주요원인이며, 일부 손상의 경우 박락에 의한 피복 부족으로 철근노출이 동반된 것으로 조사되었다.
- 누수흔적의 경우 중 조인트에 발생한 손상으로 교면포장과 중앙분리대 이음부 사이로 유입된 교면수가 원인으로 추정되며, 물끊기 홈(Noth)에 의한 우수차단으로 손상의 범위가 경미하고 바닥판에 미치는 영향은 없는 것으로 판단된다.
- 금회 조사된 손상들의 경우 결함발생 주요원인에 대한 보수가 이루어진 상태로 조사되었으나, 철근노출의 경우 대기 중 탄산접촉 등에 의한 부식우려가 있으므로 단면보수(방청)가 필요한 것으로 판단되며, 보수 시 인접주변에 발생한 박리, 박락에 대한 병행보수를 권장한다.

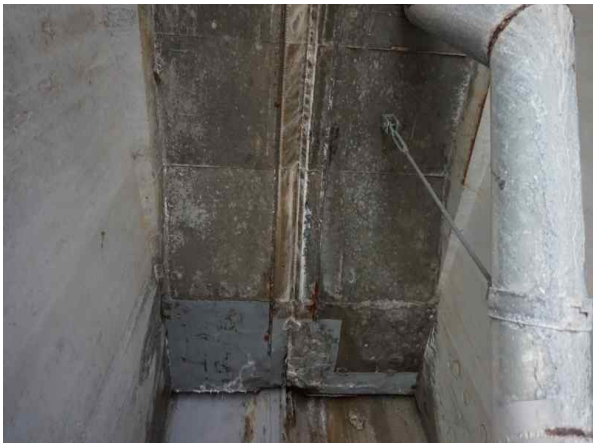
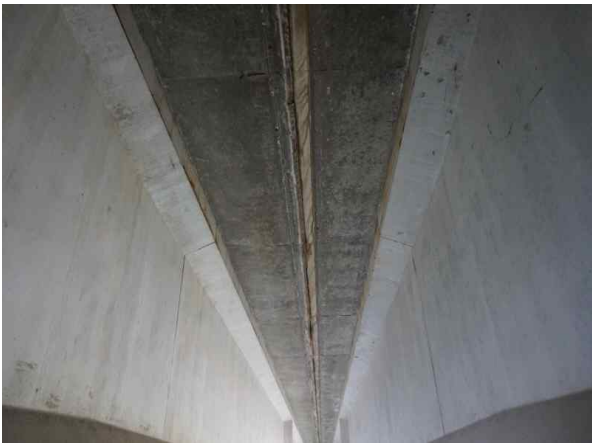
| 중 조인트 누수흔적 S1 | 중 조인트 누수흔적 S1 |

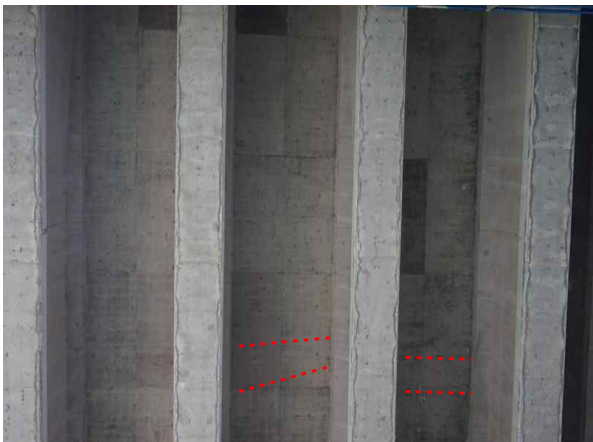
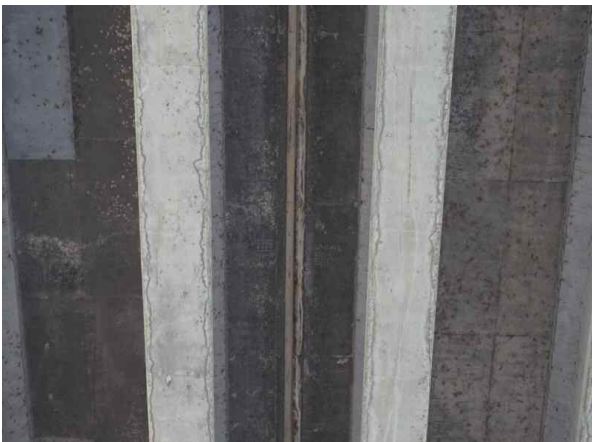
| 바닥판 균열(0.3mm미만) S1 | 중 조인트 누수흔적 S2 |

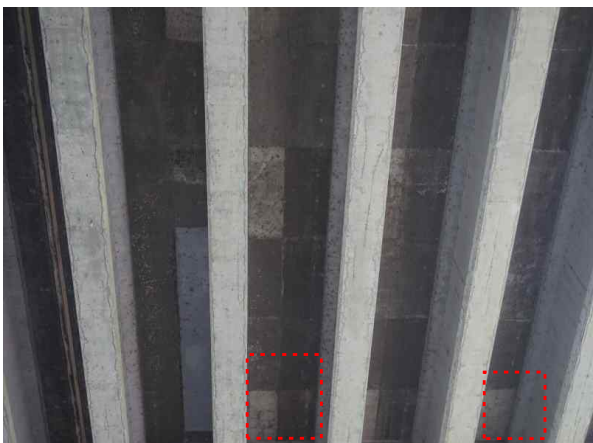
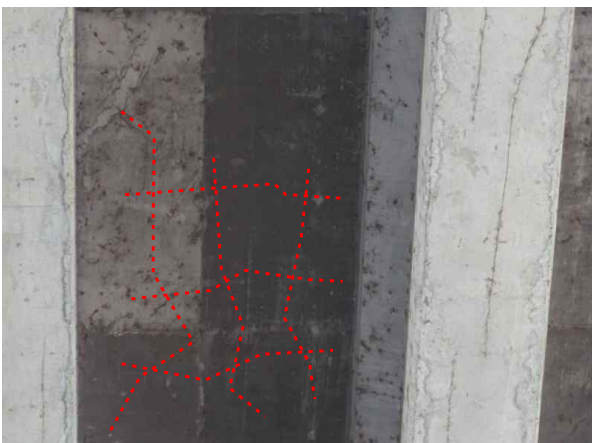
| 바닥판 망상균열 S2 | 바닥판 망상균열 S2 |

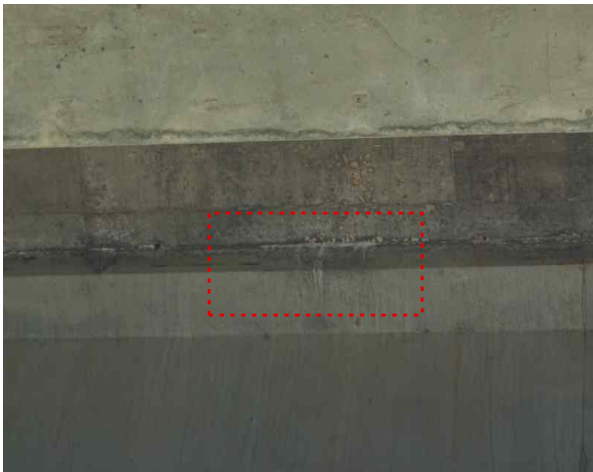
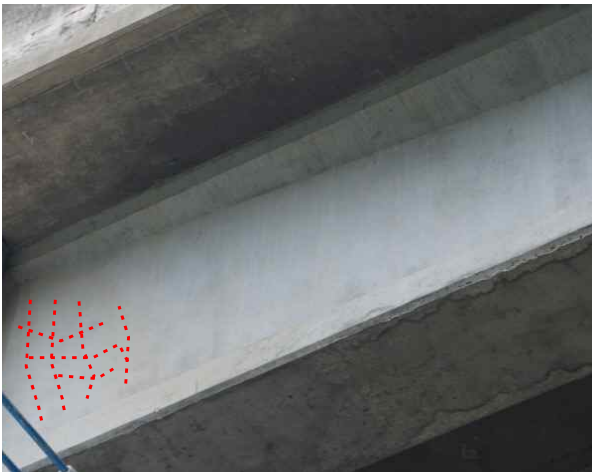
| 거더 백태 S1-G5 | 거더 망상균열 S2 G6 |

- 망상균열의 경우 건조과정에서 발생한 균열 폭  $C_w=0.1\text{mm}$ 미만의 미세균열로 점검오류에 의한 손상으로 판단되며, 현장조사결과와 수집된 자료를 검토한 결과 최초조사 이후 10년 이상 손상의 진전이 없으며, 매회 점검자에 따른 손상감소가 이루어진 것으로 확인되어 지속적인 추적관리는 필요치 않아 금회 조사대상에서 제외하였다.
- 백태의 경우 바닥판에 발생한 손상일부가 접촉되며 조사된 손상으로 확인되어 금회 정밀안전점검에서 바닥판으로 손상을 이동시켜 상태평가에 적용하였다.수로 인한 교면수의 지속적인 하부 유입을 차단하기 위해 유도 배수시설 설치가 필요할 것으로 판단된다.
- 거더의 경우 보수 “국도36호선 금남IC R-A(하) 등 시설물보수공사\_2022.06”의 실시로 특별한 결함발생은 없는 양호한 상태로 조사되었다.

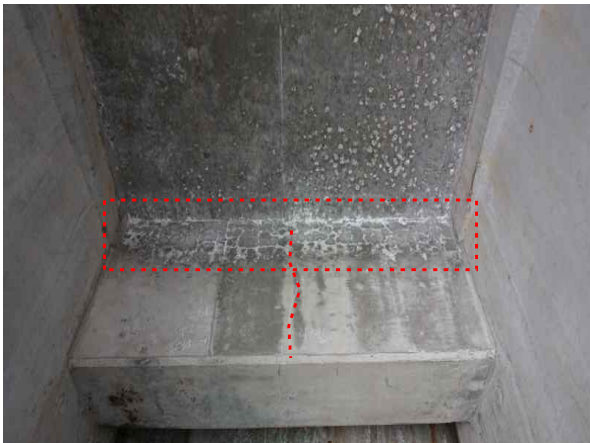
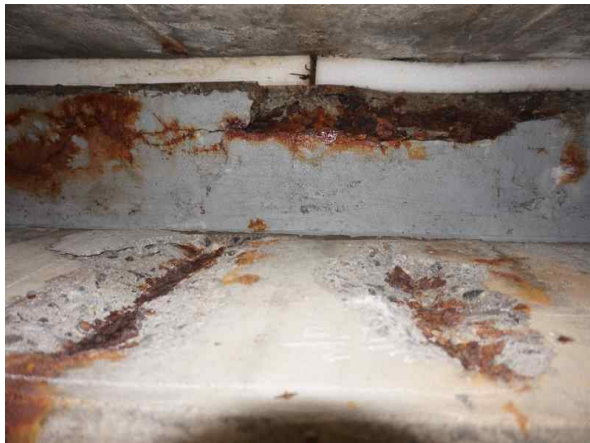
| 가로보 균열(0.3mm미만)/백태 S1 G1~G2 CB1 | 가로보 박락 및 철근노출 S1 G5~6 CB1 |

- 균열(0.3mm미만)의 경우 현장타설 이후 건조수축 및 온도변화에 따른 손상이며, S1 C1측 가로보 전체에 교면포장과 신축이음을 통한 유입수로 백태가 조사되었다.
- 박락의 경우 보수부에 발생한 손상으로 신축이음 S2 하부누수에 의한 수분접촉과 온도변화에 따른 동결에 따른 손상으로 판단되며, 동일한 원인으로 S1 C1에 박락에 의한 피복부족으로 박락 및 철근노출이 조사되었다.
- 가로보에 발생한 손상의 경우 A1과 P2 신축이음 하부 측에 발생한 손상으로 보수에 있어 고소차량 등의 제약이 없으므로 손상진전 방지 및 내구성회복을 위한 보수가 적합할 것으로 판단되며 신축이음 물받이 설치를 통한 손상원인 제거 이후 보수실시가 권장된다.

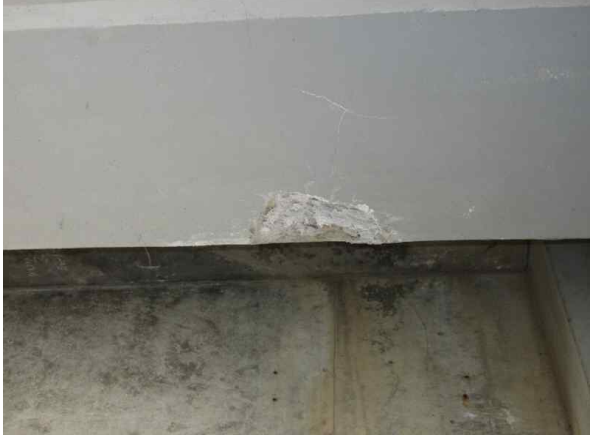
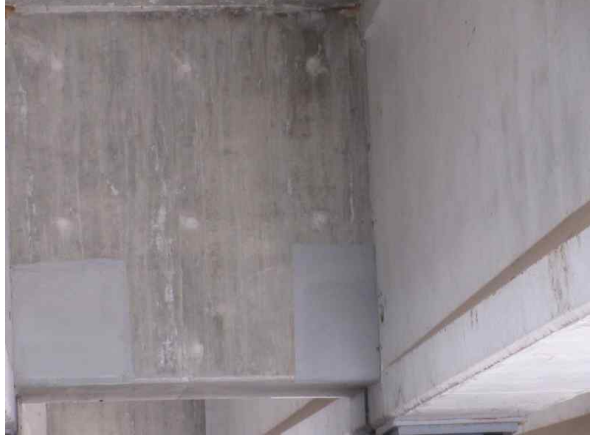
| 가로보 보수부 박락 S2 G3~G4 CB3 | 가로보 보수상태 양호 |

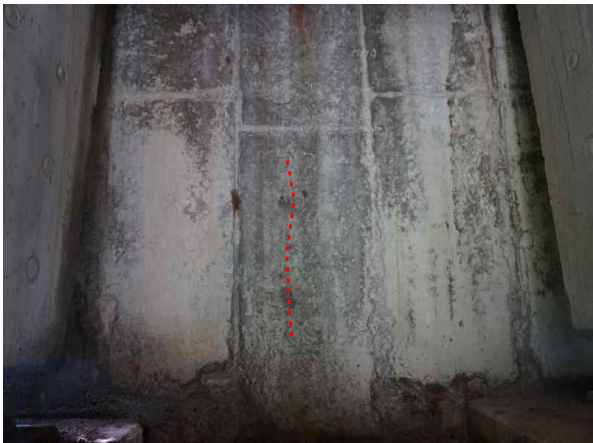
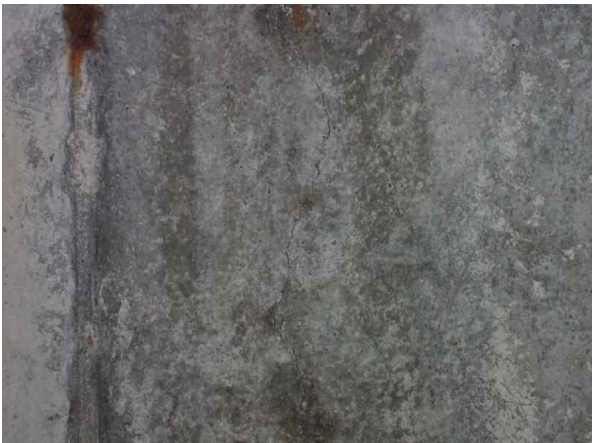
| 교대 균열(0.3mm이상) A1 | 교대 균열(0.3mm이상) A1 |

- 균열(0.3mm미만)의 경우 시공초기 건조수축 및 온도변화에 따른 비구조적 손상이며, 신축이음 누수에 의한 수분접촉과 동결융해 등의 여러 요인으로 일부손상이 진전되어 균열(0.3mm이상)이 발생하였다.
- 백태의 경우 신축이음 누수로 흙벽과 벽체에 침입수가 발생되어 나타난 손상으로 백태의 형태가 유종을 띄지 않고 옅은 백화현상으로 조사되었으며, 반발경도 측정기를 통한 측정결과 내구성 저하우려는 없는 상태로 확인되었다. 다만, 지속적인 수분접촉과 다량의 면적에 백태가 발생한 만큼 지속적인 점검을 통한 내구성 확인이 필요할 것으로 판단된다.
- 폐 콘크리트 적치는 발현시기가 신축이음장치교체(국도46호선 금남2교(상) 등 시설물보수공사 2022.12)시기와 일치하여 시공당시 발생한 퇴적물로 확인되었다.
- 교대 A1 좌측면(G6)에 발생한 박락 및 철근노출의 경우 신축이음 누수, 유도배수관 미설치, 배수관 부식, 동절기 제설제 등의 복합적 요인에 의한 손상으로 동절기(12월) 조사당시 침투수 동결 및 철근부식에 의한 박리가 조사되었으며, 손상진전 확인을 위한하절기(4월) 조사당시 표면의 완전 박락과 재료분리에 의한 골재 및 시멘트의 유실이 확인되었다.
- 현재일 기준 교대 전면벽체에 박리가 일부 진전된 상태로 연단거리 확보와 받침장치 지지를 위한 최우선적인 보수가 이루어져야 할 것으로 판단된다.

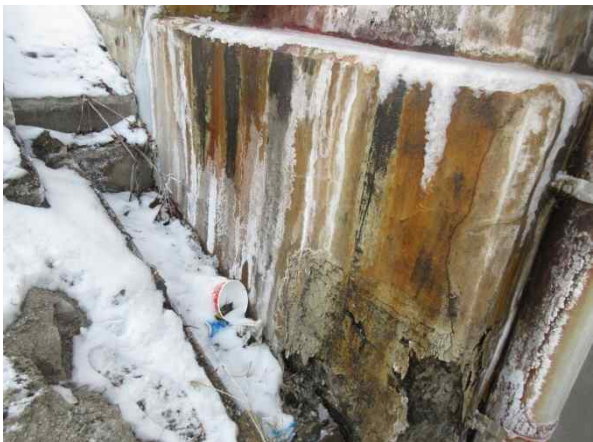
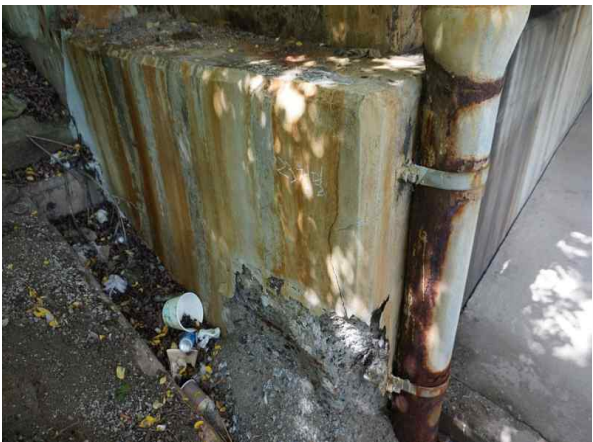
| 교대 박락 및 철근노출 A1(동절기) | 교대 박락 및 철근노출 A1(하절기) |

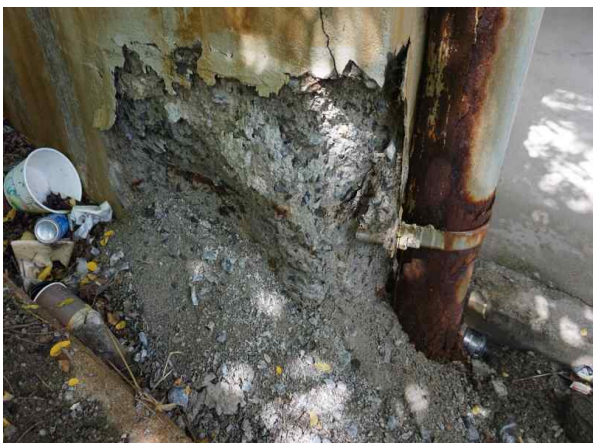
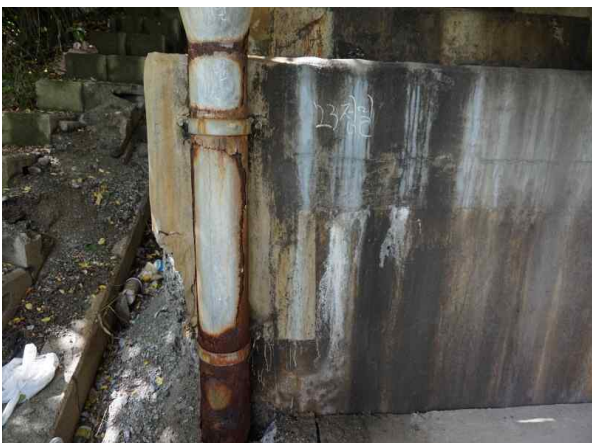
| 교대 박락 및 철근노출 A1(하절기) | 교대 박락 및 철근노출 A1(하절기) |

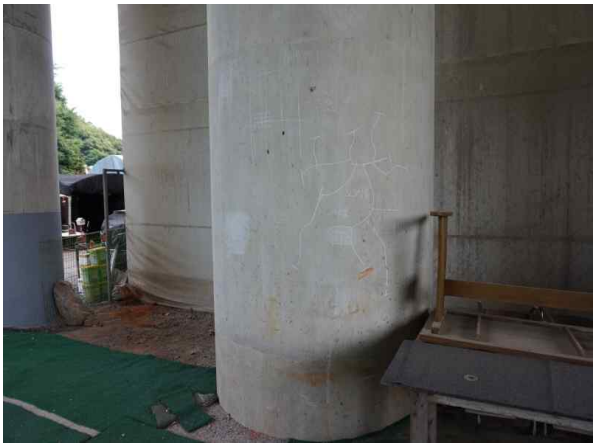
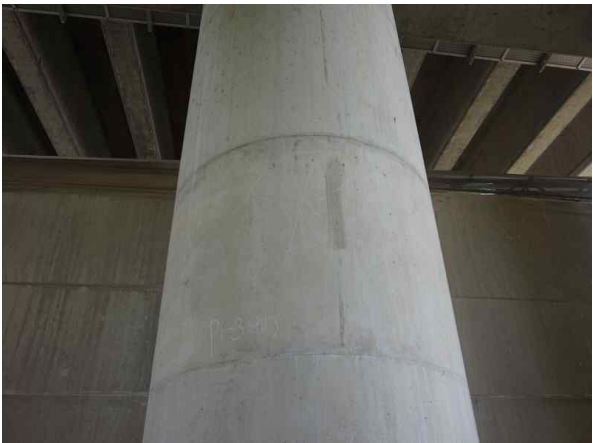
| <p>교각 망상균열 P1</p> | <p>교각 망상균열 P1</p> |

- 균열(0.3mm미만), 망상균열은 시공초기 건조수축 및 온도변화에 따른 비구조적 손상이며, 기 점검 자료와 비교·검토한 결과 손상의 진전은 확인되지 않았다.
- P2는 도로확장구간으로 교각일부 상면이 외기에 노출되는 상태이며, 신축이음 누수에 의한 우수와 제설제가 손상부와 접촉되며 체수와 박리가 발생한 상태로 조사되었다. 박리의 경우 손상 대부분이 P2 코핑부 하면에 위치하고 있으며, 공용 중 박락으로 진전될 경우 교량 하부에 설치된 근린시설 이용자 또는 교량 하부를 횡단하는 차량과의 충돌우려가 있으므로 우선적인 보수를 통한 사고예방이 필요한 것으로 판단된다.
- 체수의 경우 지속적인 우수접촉과 신축이음 누수에 의해 표면이 침식되며 발생한 손상으로 판단되며, 공용 중 반복적인 동결융해 작용에 의한 콘크리트 열화와 박리 등의 2차 손상 우려가 있으므로 단면보수와 배수 홈 설치가 필요한 상태로 조사되었다.
- 누수흔적의 경우 우천 또는 신축이음 누수에 의한 손상으로 일부 표면에 오염이 발생한 상태로 조사되었으나, 콘크리트의 열화, 박리 등의 2차 손상은 발생하지 않은 상태로 조사되었다.

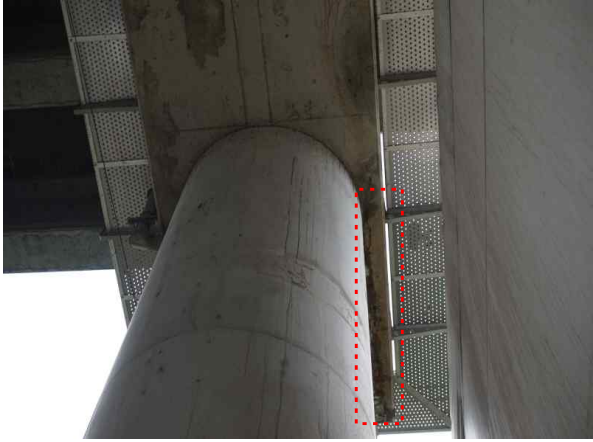
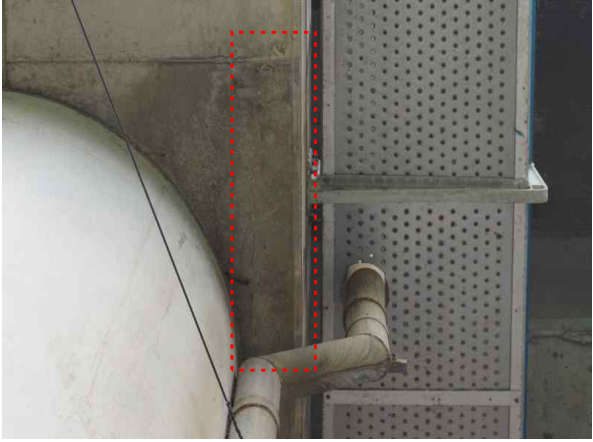
| <p>교각 코핑부 박리 P2</p> | <p>교각 코핑부 박리 P2</p> |

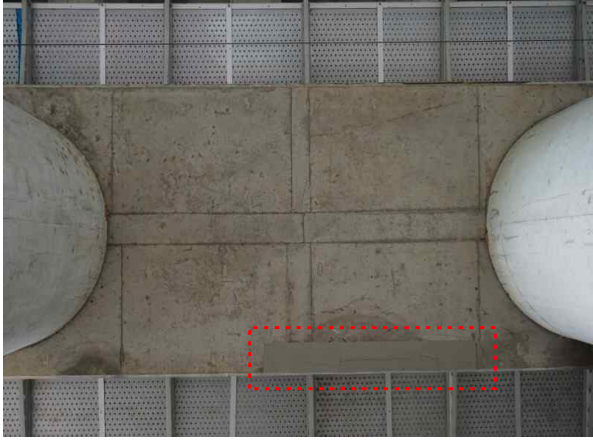
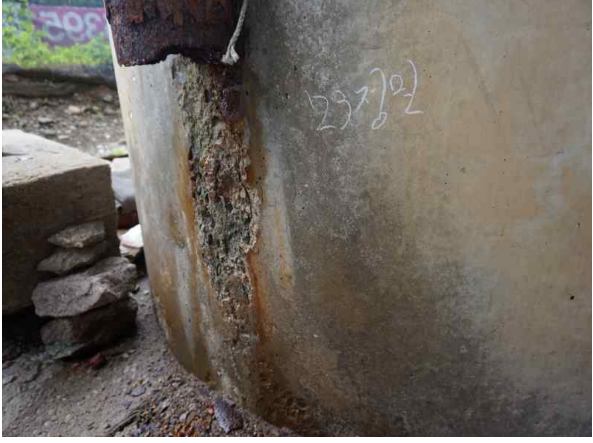
| <p>교각 코핑부 박리 P2</p> | <p>교각 박락 P2</p> |

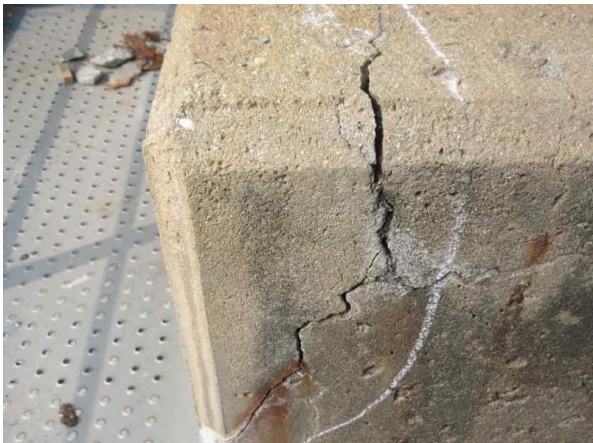
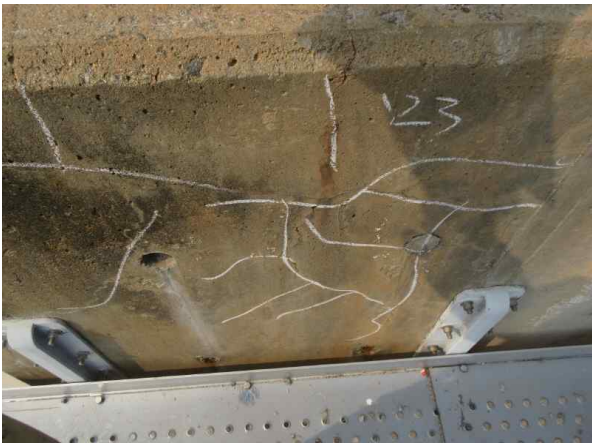
| <p>교각 박리 P2</p> | <p>교각 망상균열 P2</p> |

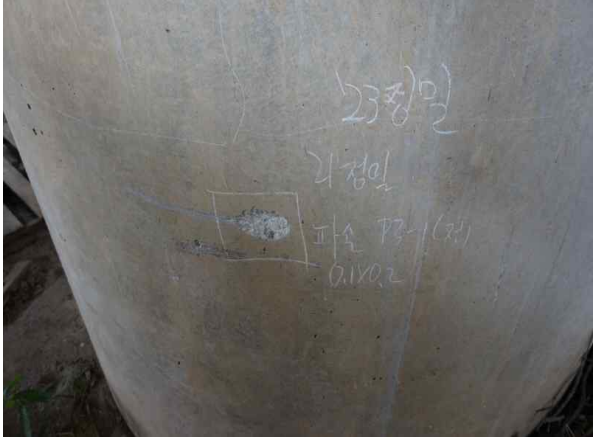
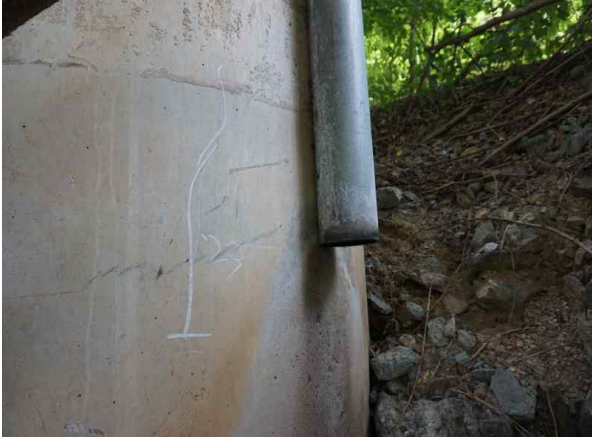
| <p>교각 파손 P3</p> | <p>교각 균열(0.3mm미만) P3</p> |

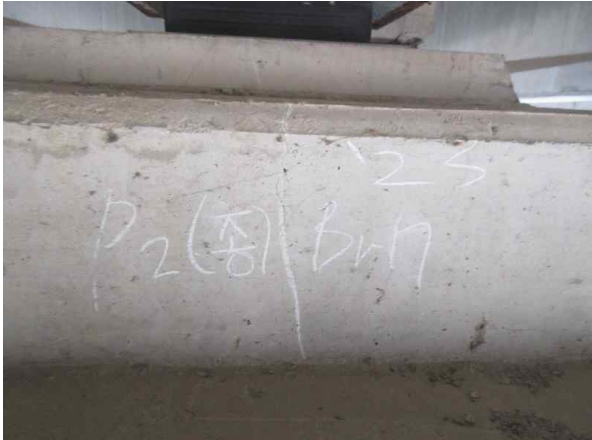
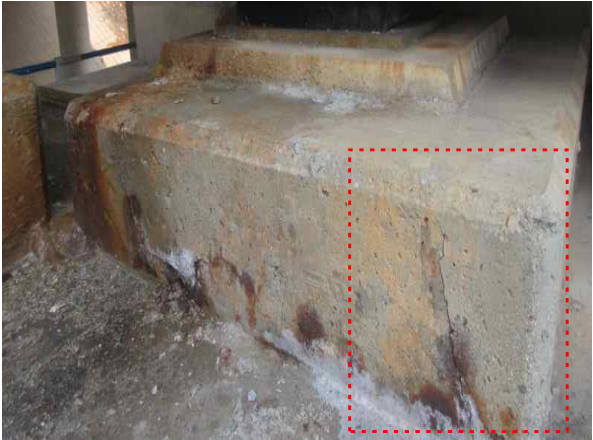
| <p>받침 콘크리트 균열(0.3mm미만) P2 A2-SH7</p> | <p>받침콘크리트 박리 P2 A1-SH6</p> |

- 받침물탈/콘크리트 균열(0.3mm미만)은 시공초기 건조수축 및 온도변화에 따른 손상이며, 일부 손상의 경우 공용 중 우수접촉에 의한 박리로 진전되었다.
- 박리는 신축이음 누수로 균열부에 수분이 접촉되어 발생한 손상으로 단면보수를 통한 보수가 필요하며, 보수 시 신축이음 물받이 설치를 통한 우수차단 이후 보수가 권장된다.

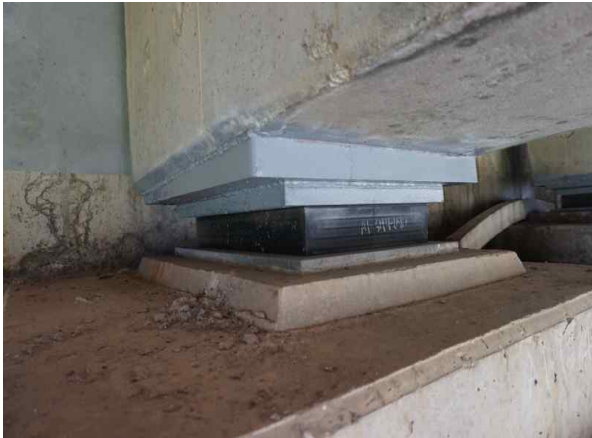
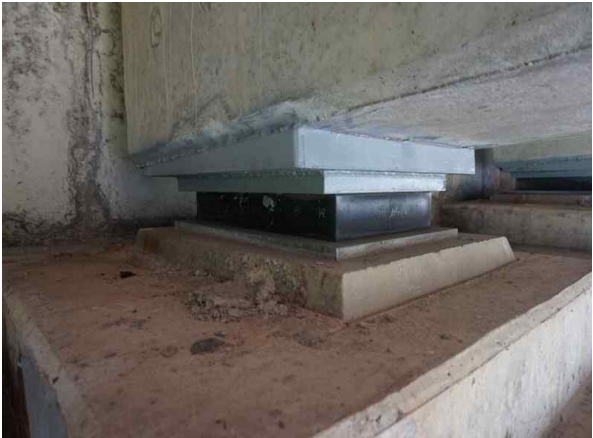
| <p>받침장치 보수 상태양호 A1 SH4</p> | <p>받침장치 보수 상태양호 A1 SH5</p> |

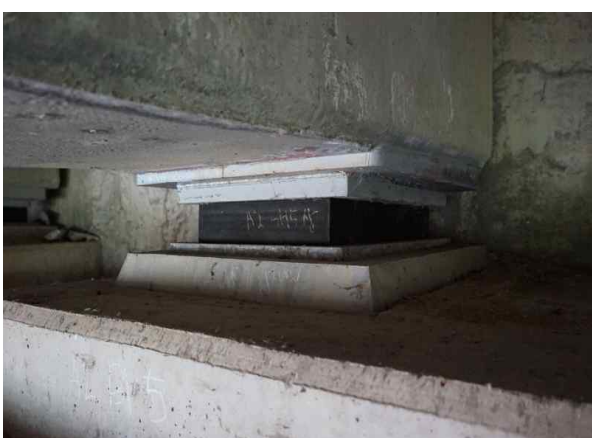
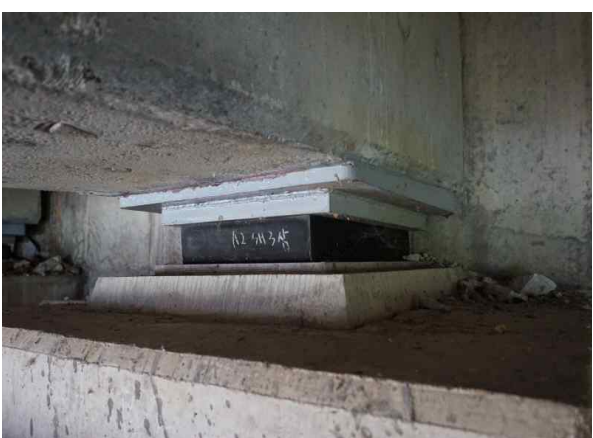
| <p>받침장치 보수 상태양호 A2 SH3</p> | <p>받침장치 보수 상태양호 A2 SH5</p> |

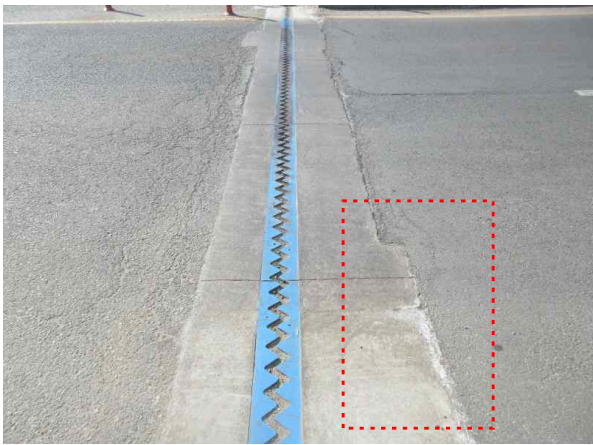
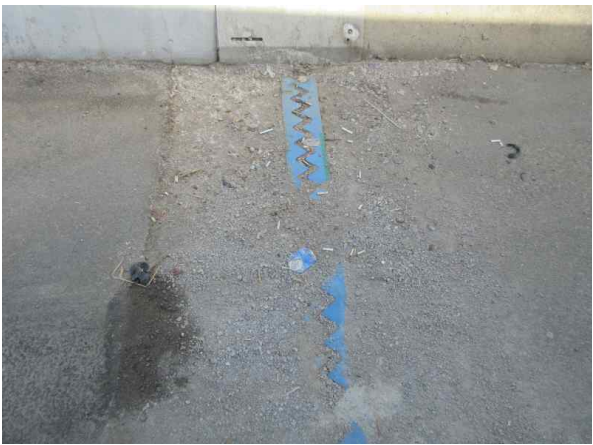
| 신축이음 하부누수 Exp.Joint-A1 | 유간 토사퇴적 Exp.Joint-A1 |

- 신축이음 누수의 경우 2022. 06에 교체가 이루어진 것으로 확인되었으며, 교체시기를 고려한 결과 시공미흡에 의한 누수로 판단된다. 공용 중 손상증진 우려가 있으므로 하자보수가 필요한 것으로 판단된다.
- 유간토사퇴적의 경우 방호벽 하단부 박락에 의한 시멘트 및 골재유출에 의한 손상으로 신축 거동 확보를 위한 청소가 필요하며 방호벽 보수를 통한 퇴적물 유출차단이 필요한 것으로 판단된다.
- 후타재 박리의 경우 2022. 06에 교체가 이루어진 것으로 확인되었으며, 교체시기를 고려한 결과 시공미흡에 의한 품질저하로 판단된다. 공용 중 손상증진 우려가 있으므로 하자보수가 필요한 것으로 판단된다.
- 차수판 볼트탈락의 경우 공용 중 차량통행 시 발생하는 진동에 의한 손상으로 구조물에 미치는 영향은 없는 손상이나 공용 중 추가적인 볼트탈락 등에 의한 차수판 탈락 시 통행중인 차량과의 충돌우려가 있으므로 볼트 재설치가 필요하며, 보수 이후 볼트체결 상태에 대한 확인이 필요한 것으로 판단된다.

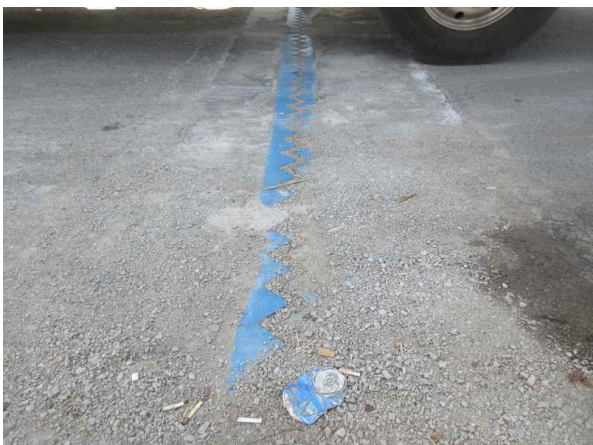
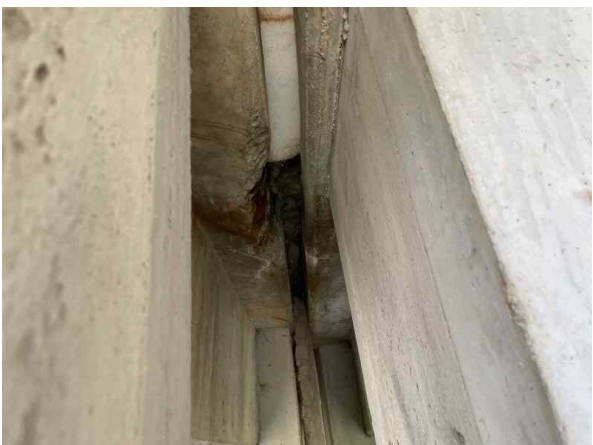
| 후타재 박리 Exp.Joint-A1 | 신축이음 하부누수 Exp.Joint-P2 |

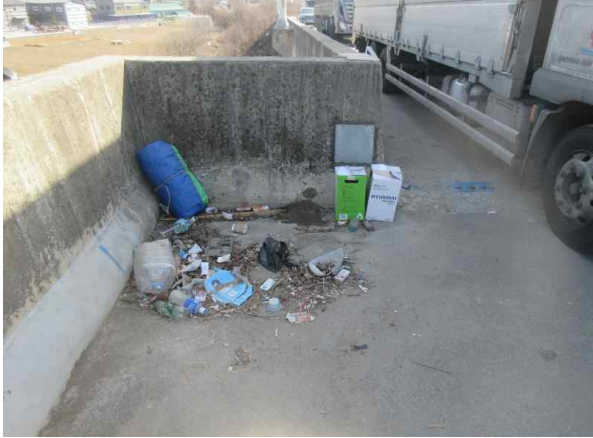
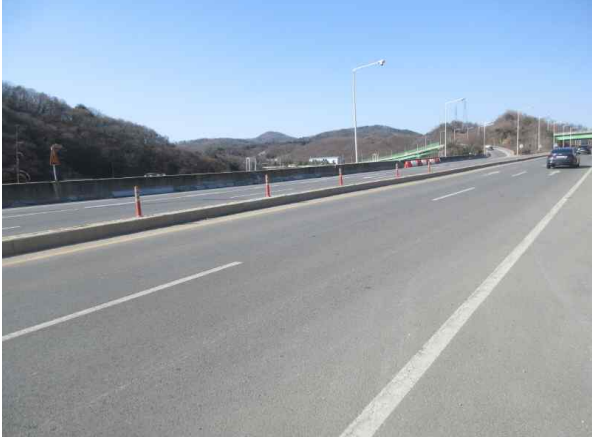
| 교면포장 이물질 퇴적 S3 | 교면포장 상태양호 S2 |

- 포장망상균열의 경우 공용 중 발생하는 반복하중과 탄성거동에 의한 손상이며 기 점검 시 조사된 포장균열이 진전된 손상으로 확인되었다.
- 이물질 퇴적의 경우 폐기물 적치에 의한 손상으로 우천 시 우수흐름에 따라 도로부로 이동 될 경우 차량과의 충돌에 의한 사고위험이 있으므로 청소를 통한 제거가 필요하다.
- 토사퇴적의 경우 방호벽 박락에 의한 골재와 모래 등의 유출에 의한 손상으로 방호벽 보수 와 퇴적물에 대한 청소가 병행되어야 할 것으로 판단된다.

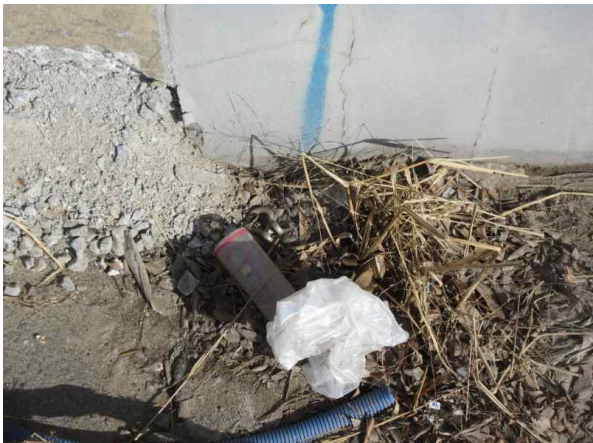
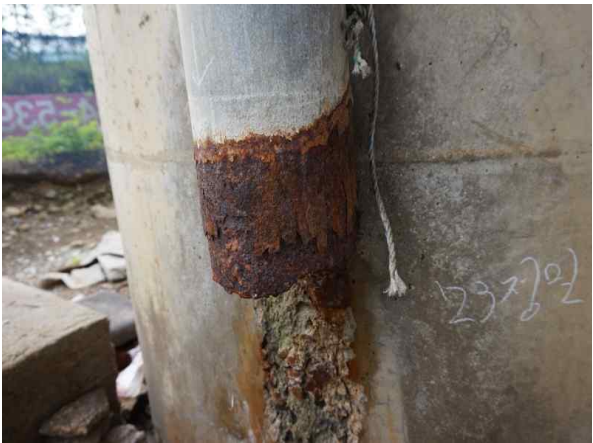
| 배수구 막힘 S1 | 배수관 부식 및 길이부족 P2 |

- 배수구 막힘의 경우 방호벽에 유출된 모래 및 골재 등의 유출에 의한 손상이며, 체수발생시 포장면의 손상과 주행중인 차량의 안전에 위험이 되므로 배수구 청소를 통한 보수가 필요한 것으로 판단된다.
- 유도 배수관 미설치의 경우 교대 A1, A2에 발생한 손상으로 신축이음을 통한 우수가 교대 상면으로 유입되며 콘크리트 열화와 박리 등의 손상을 유발하므로 유도배수관 설치를 통한 우수차단이 필요한 상태로 조사되었다.
- 배수관 이음부 부식의 경우 바닥판 하면에 부착된 배수관에 발생한 손상으로 공용기간 증가에 따라 발생한 손상으로 사용성에 문제는 없는 것으로 판단되며, 교각에 발생한 길이부족 및 부식의 경우 배수된 우수가 교각 기둥부에 접촉되어 박락 등의 손상을 유발시키는 상태로 배수관 재설치와 길이연장을 통한 우수차단이 필요한 것으로 판단된다.

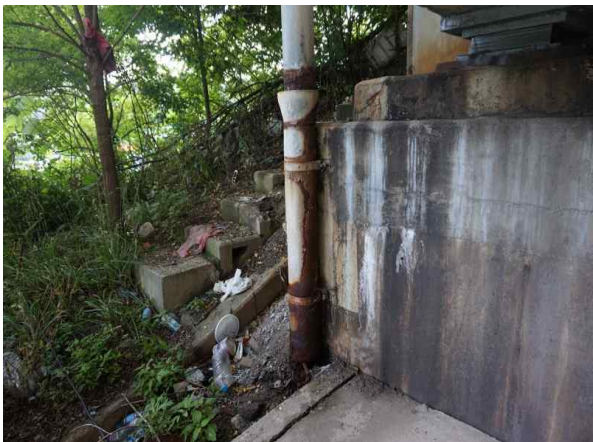
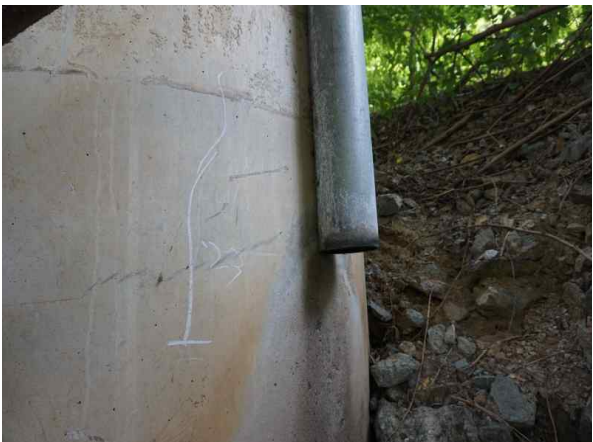
| 배수관 부식 A1 | 배수관 길이부족 P3 |

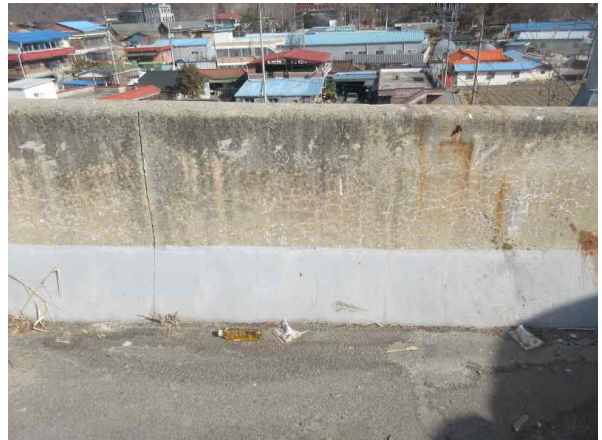
방호벽 망상균열 및 백태 S1

- 교면포장과 방호벽 이음부 사이로 교면수가 유입되어 망상균열, 백태, 박리, 박락 등의 손상이 발생하였으며, 방호벽 하단에 발생한 박락부에 지속적인 우수가 유입되며 골재, 모래 등의 재료가 유실된 상태로 조사되었다.
- 유실된 재료에 의한 배수구 막힘, 신축이음 유간 토사퇴적 등의 2차 손상이 발생하였으며, 내구성 저하에 의한 기능발휘가 어려운 상태로 판단되어 보수를 통한 내구성 회복이 필요한 것으로 판단된다.
- 손상별 부분보수는 보수의 효과를 보기 어렵다 판단되어, 방호벽 전체에 대한 주의관찰 및 일괄적보수와 갓길차로 측 부분재포장(시트방수)이 필요한 것으로 판단된다.

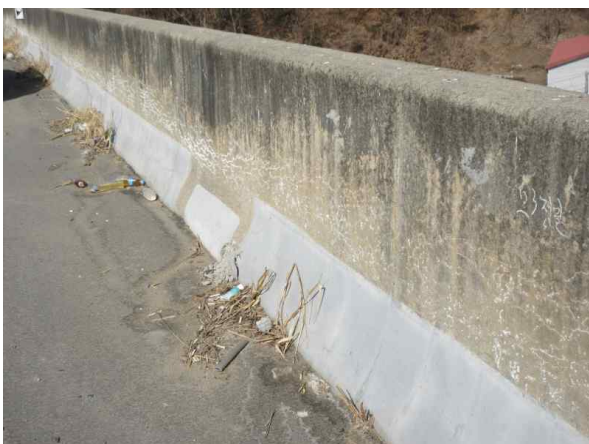
방호벽 망상균열 및 백태 S1

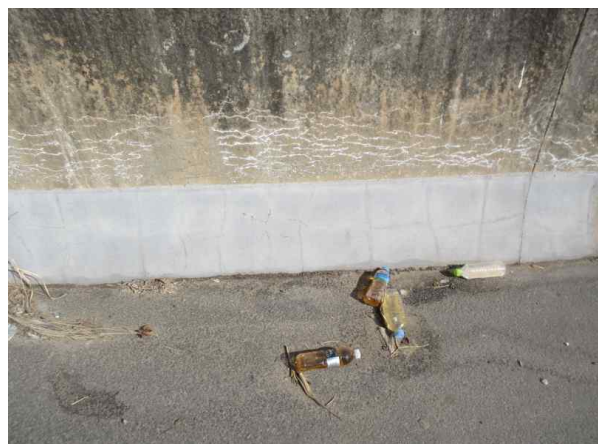
방호벽 망상균열 및 백태 S1

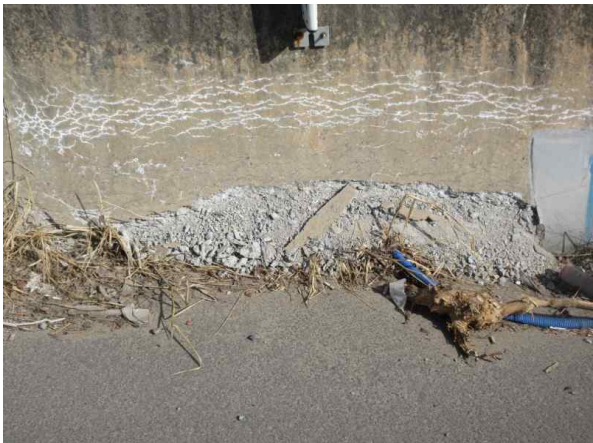
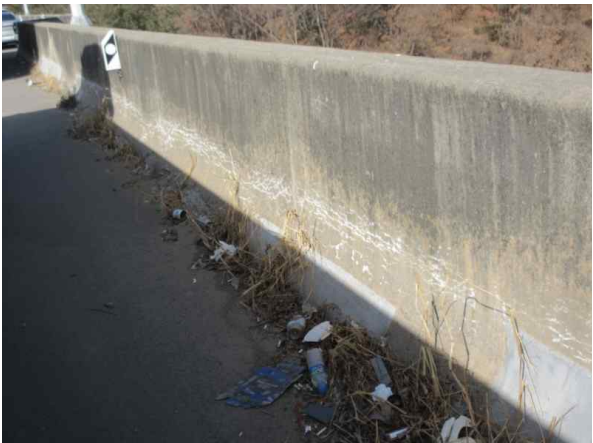
| <p>방호벽 박락 S1</p> | <p>방호벽 망상균열 및 백태 S2</p> |

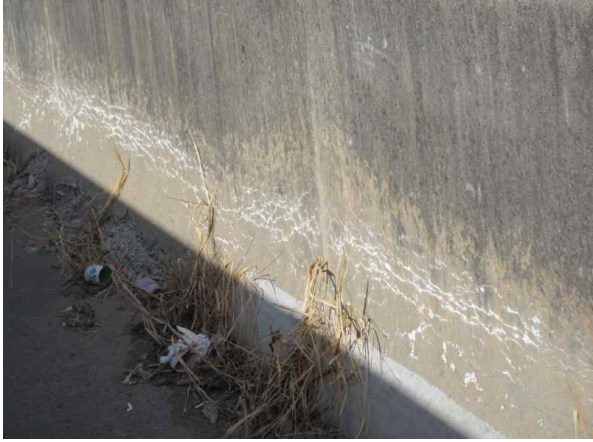
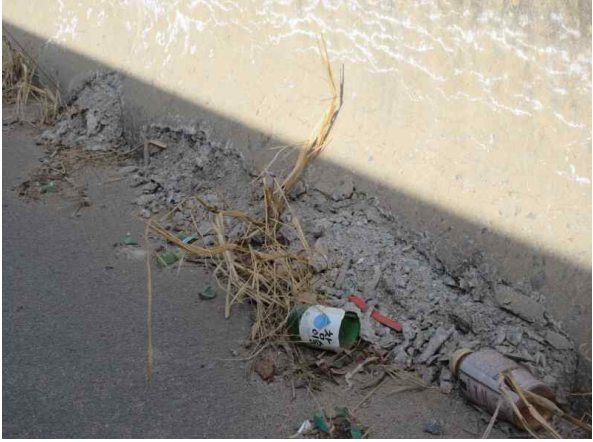
| <p>방호벽 망상균열 및 백태 S2</p> | <p>방호벽 박락 S2</p> |

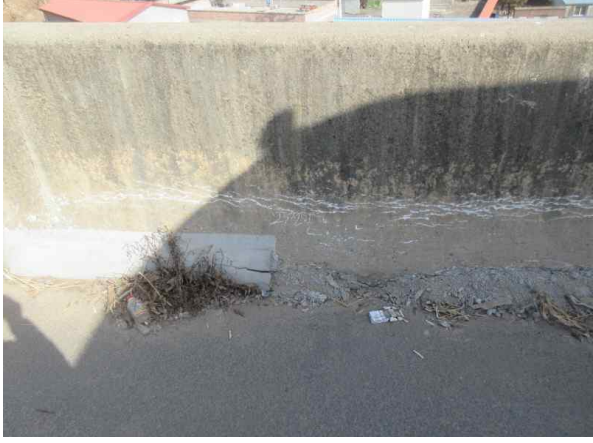
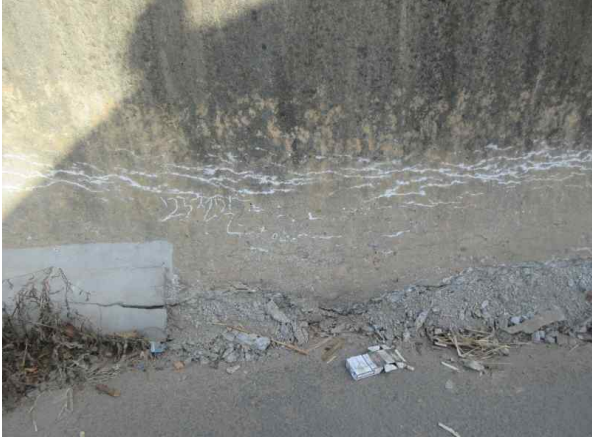
| <p>방호벽 망상균열 및 백태 S2</p> | <p>방호벽 박락 S2</p> |

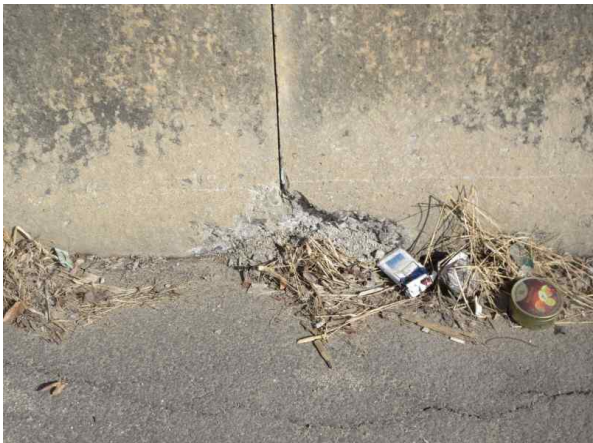
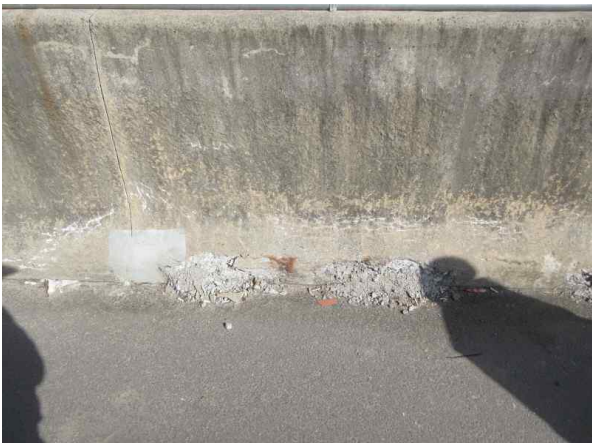
| 방호벽 박락 S3 | 방호벽 박락 S4 |

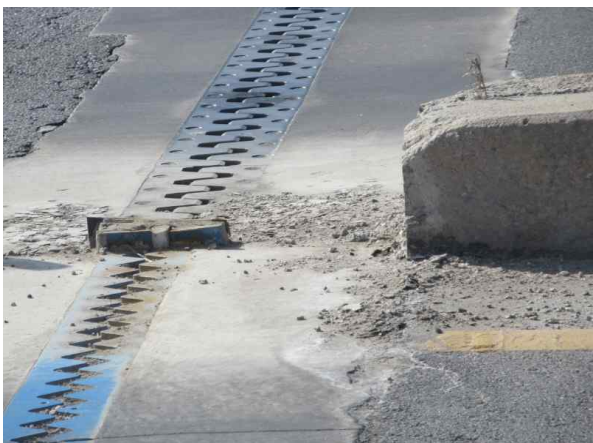
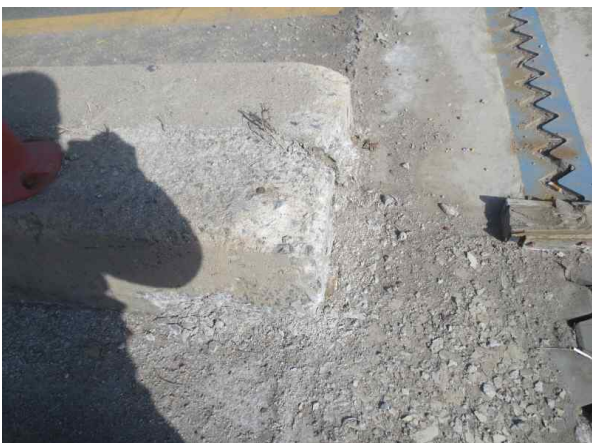
| 중양분리대 상행 박락 S1 | 중양분리대 하행 박락 S1 |

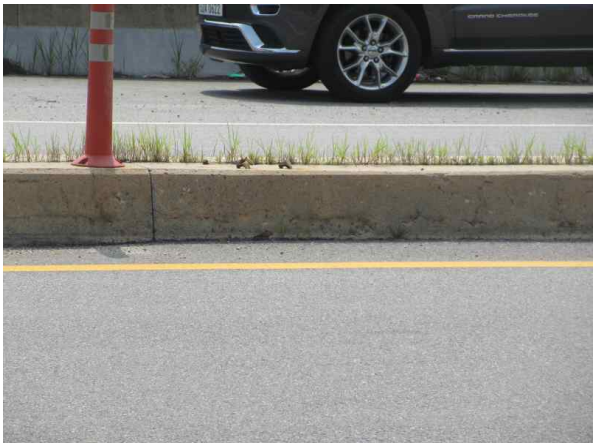
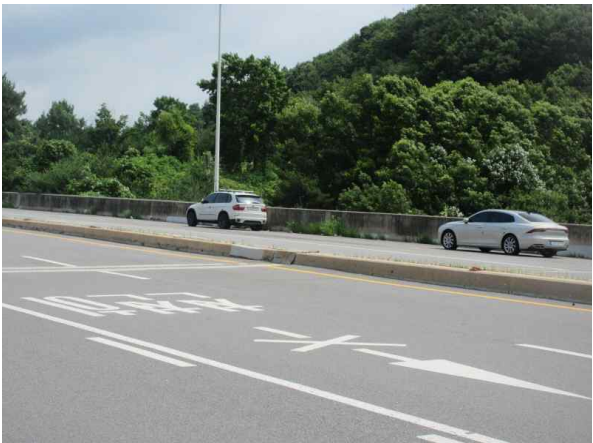
| 중앙분리대 하행 굽힘 S1 | 중앙분리대 차선 규제봉 탈락 S2~3 |

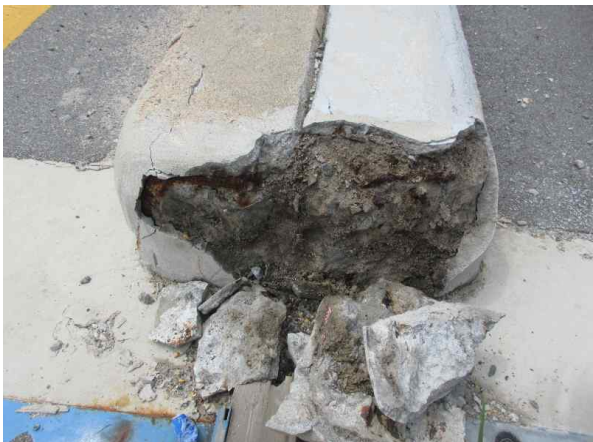
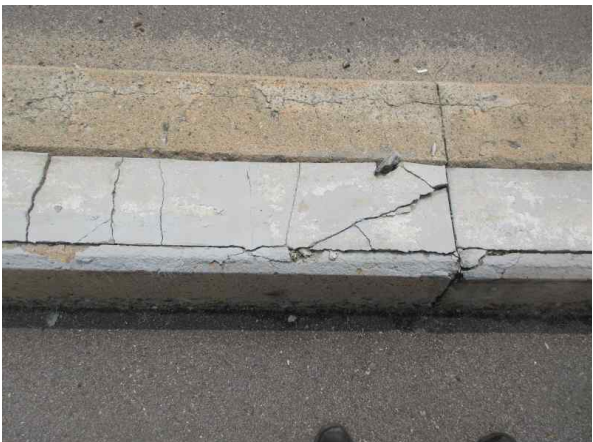
| 중앙분리대 상행 박락 및 철근노출 S4 | 중앙분리대 보수부 표면박리 S4 |

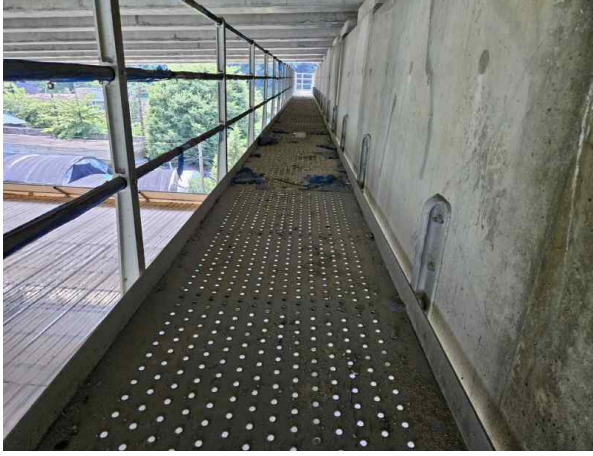
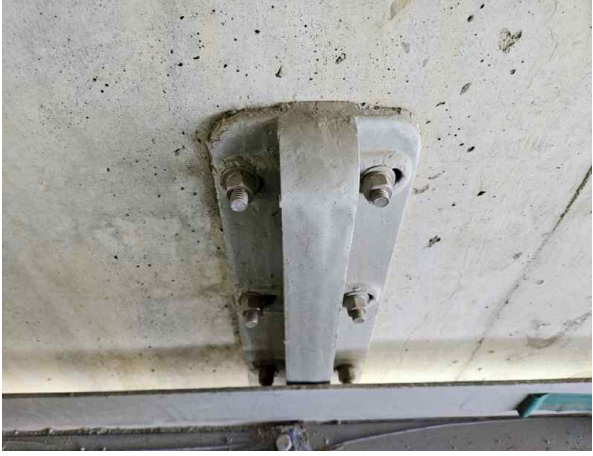
| 점검통로 상태양호 P3 | 점검통로 고정장치 상태양호 P3 |
