### 3. 금남IC RAMP-A교(상)

## 손상현황 사진(전차 점검 활용 사진)

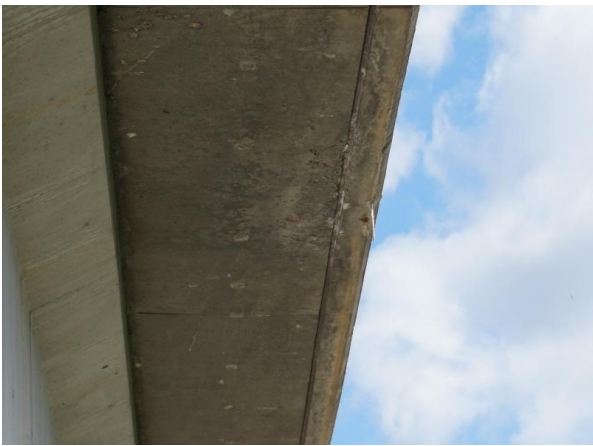
| 칸틸레버 백태 S1 | 칸틸레버 백태 S1 |

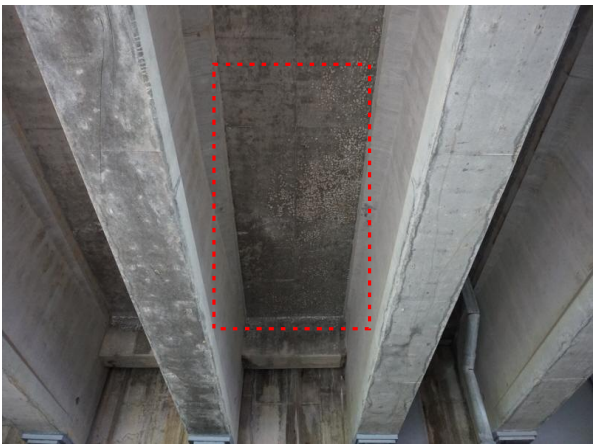
| 바닥판 열화 S1 | 바닥판 열화 S1 |

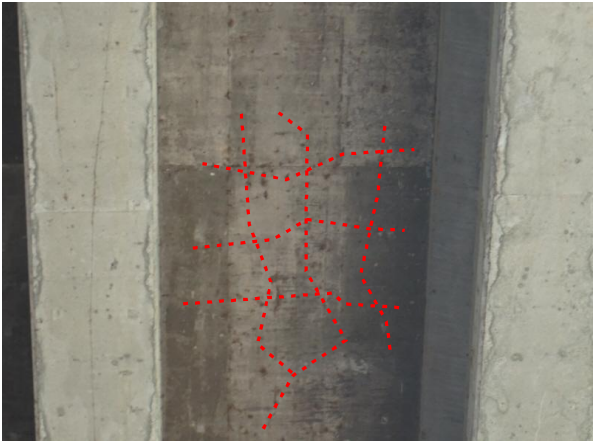
| 바닥판 망상균열 S2 | 캔틸레버 박락 및 철근노출 S2 |

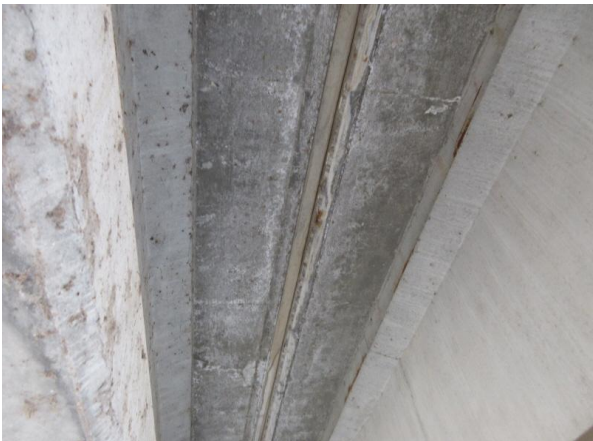
| 바닥판 종조인트 누수흔적 S2 | 바닥판 열화 S3 |

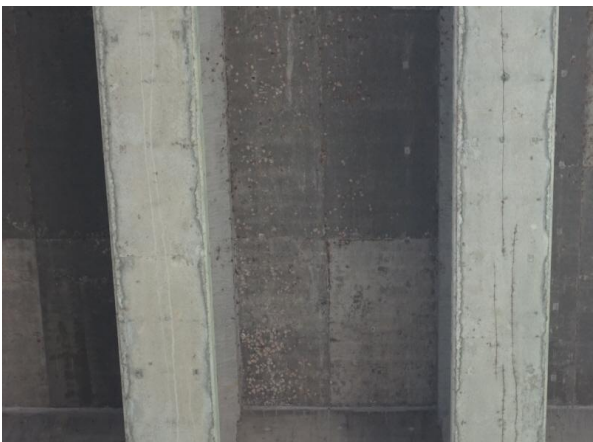
| 바닥판 열화 S3 | 바닥판 박락 및 철근노출 S3 |

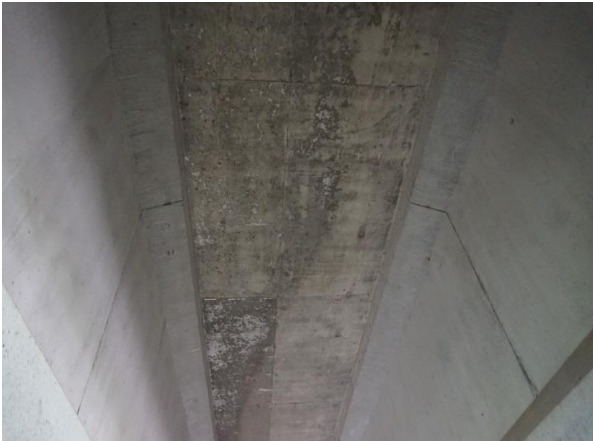
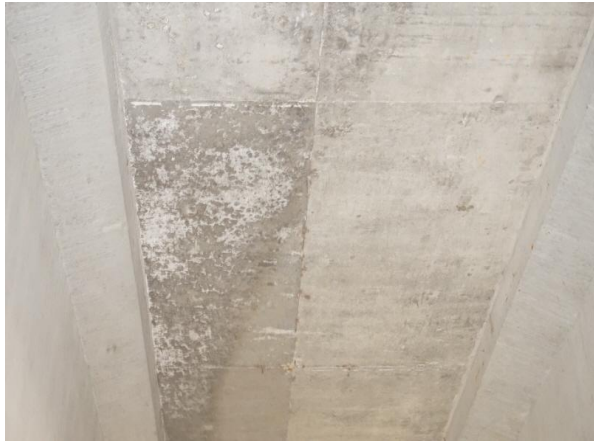
| 바닥판 백태 S4 | 바닥판 백태 S4 |

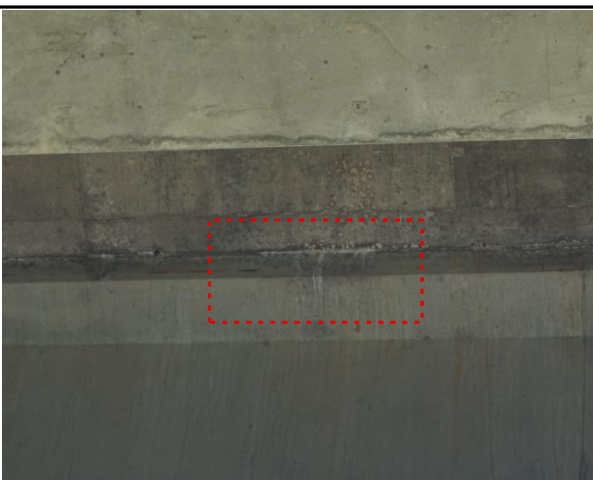
| 거더 백태 S1-G5 | 거더 망상균열 S2 G6 |

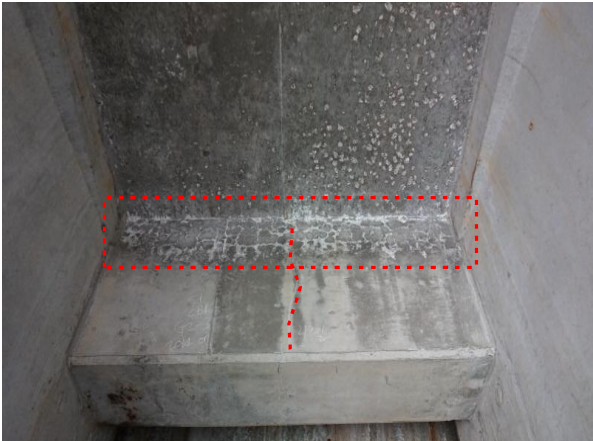
| <p>가로보 균열(0.3mm미만)/백태 S1 G1~G2 CB1</p> | <p>가로보 박락 및 철근노출 S1 G5~6 CB1</p> |

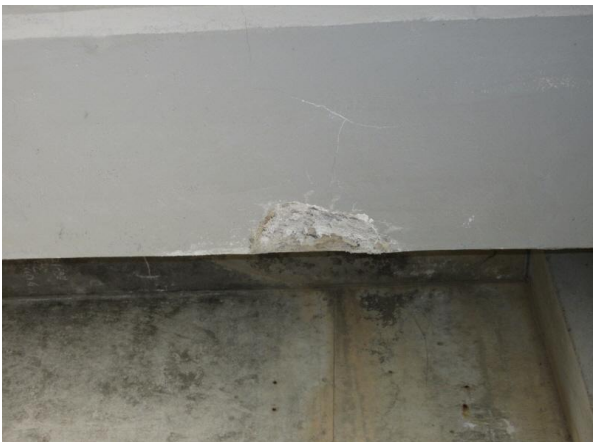
| <p>가로보 보수부 박락 S2 G3~G4 CB3</p> | <p>가로보 보수상태 양호</p> |

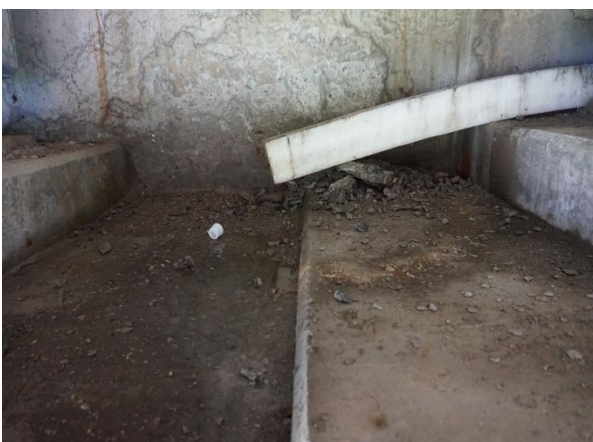
| <p>교대 폐콘크리트 적치 A1</p> | <p>교대 균열(0.3mm미만) A1</p> |

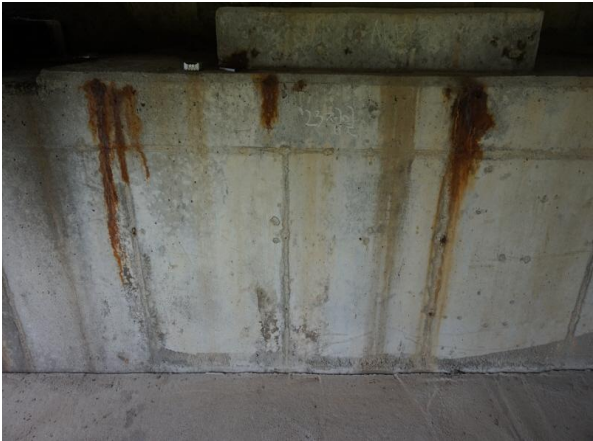
| 교대 녹 발생 A1 | 교대 누수흔적 A1 |

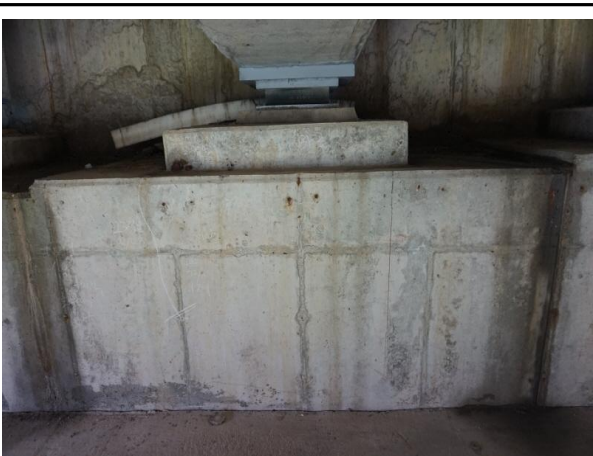
| 교대 누수흔적 A1 | 교대 박리 A1 |

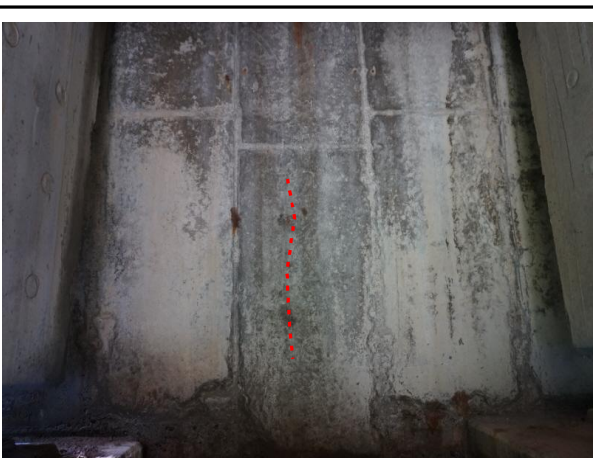
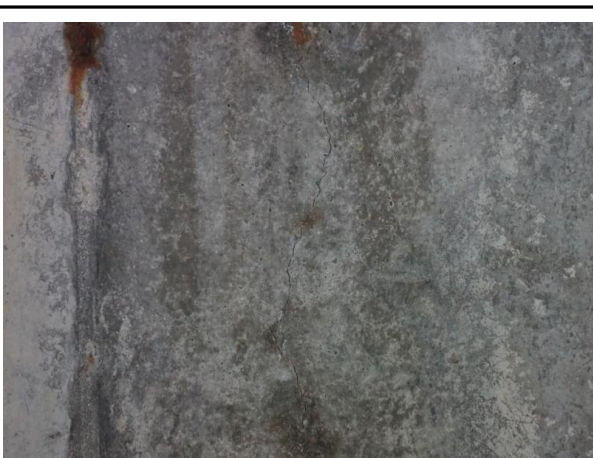
| 교대 균열(0.3mm이상) A1 | 교대 균열(0.3mm이상) A1 |

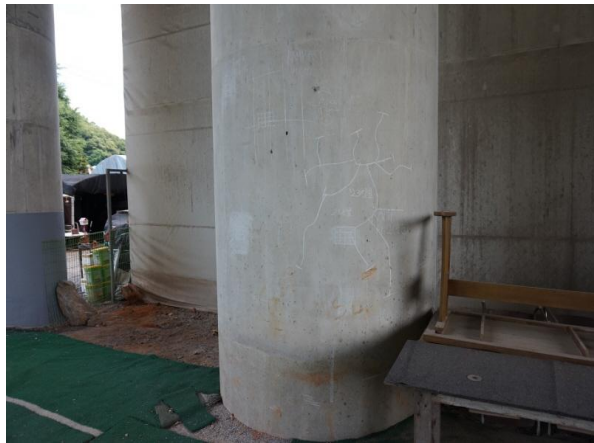
교각 망상균열 P1

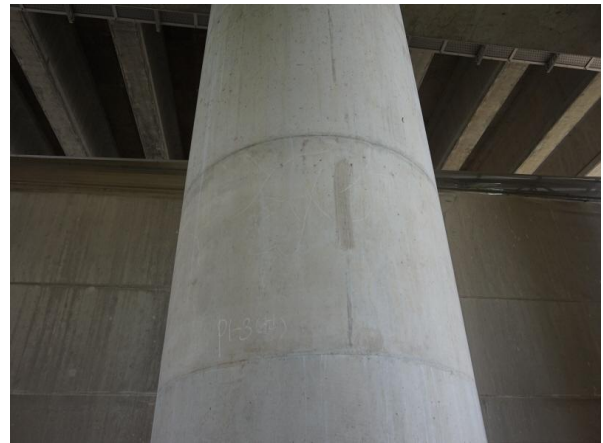
교각 망상균열 P1

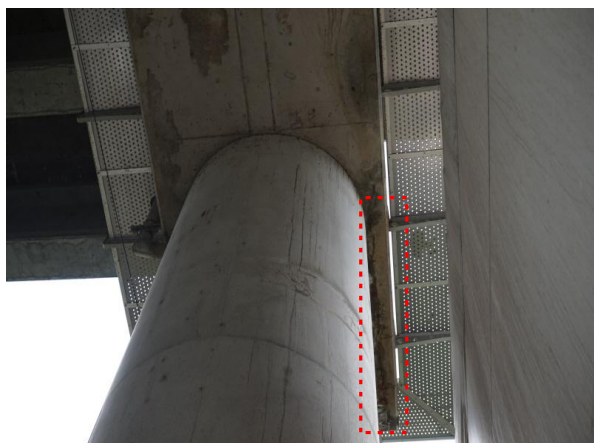
교각 코핑부 박리 P2

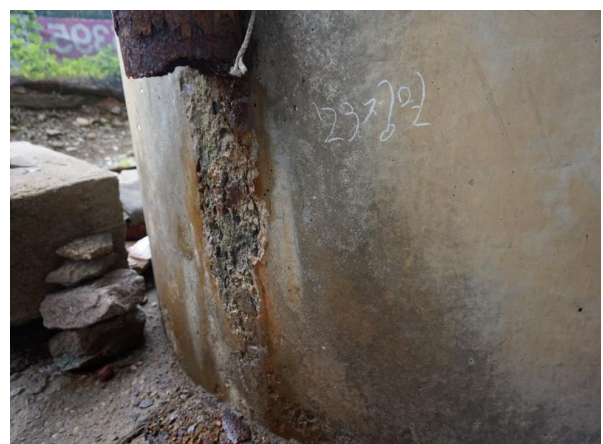
교각 박락 P2

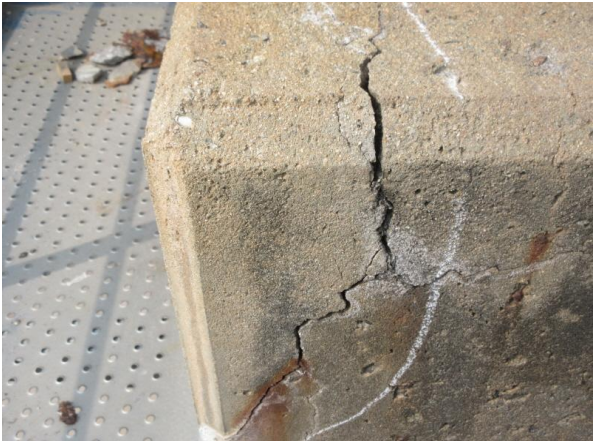
| <p>교각 박리 P2</p> | <p>교각 망상균열 P2</p> |

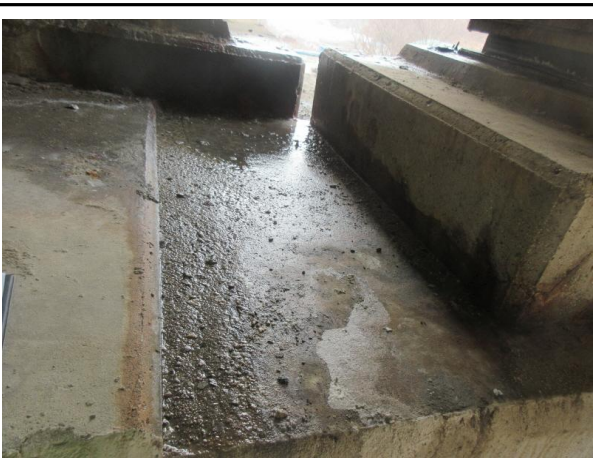
| <p>교각 채수 P2</p> | <p>교각 박락 P3</p> |

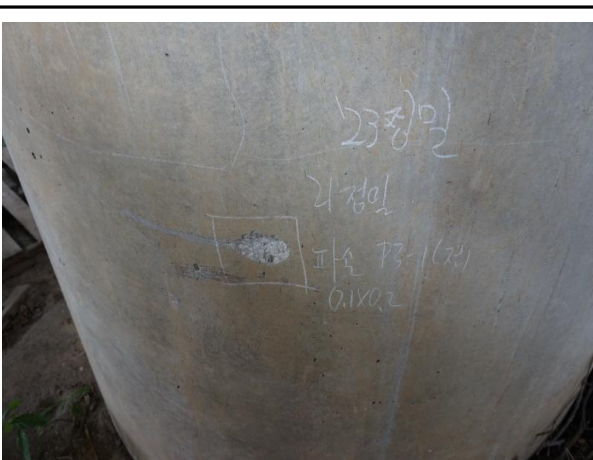
| <p>교각 파손 P3</p> | <p>교각 균열(0.3mm미만) P3</p> |

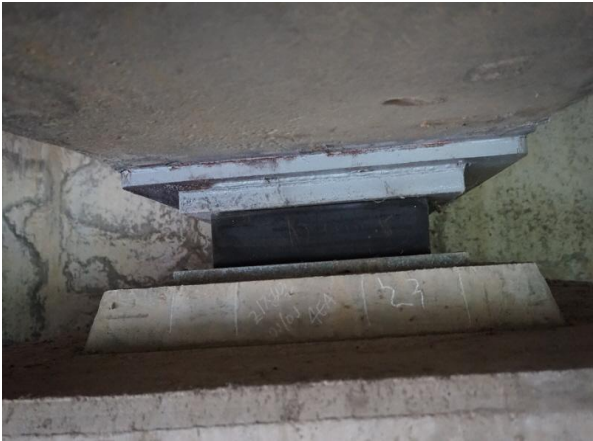
| 받침몰탈 균열(0.3mm미만) A2 SH2 | 받침 콘크리트 균열(0.3mm미만) P2 A2-SH4 |

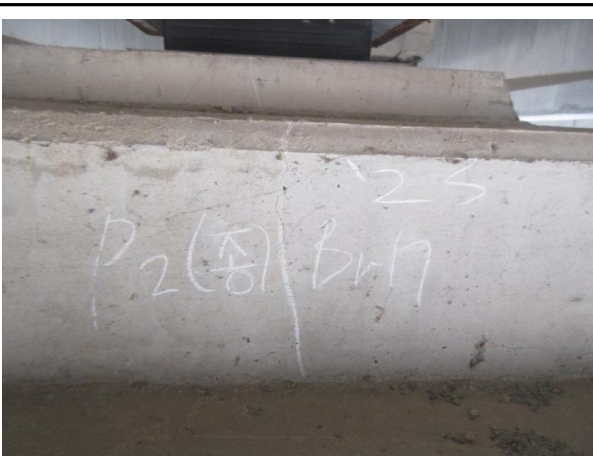
| 받침 콘크리트 균열(0.3mm미만) P2 A2-SH7 | 받침콘크리트 박리 P2 A1-SH6 |

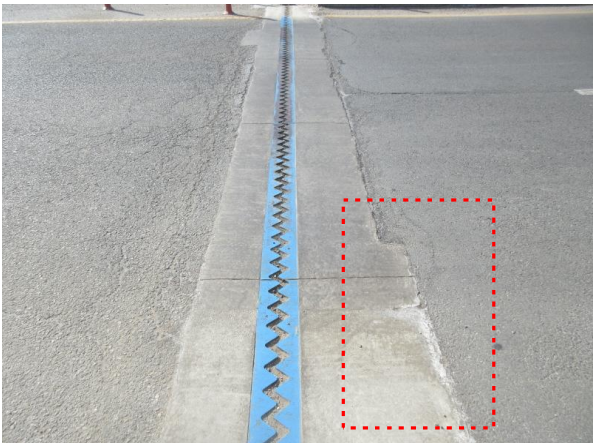
| <p>신축이음 하부누수 Exp.Joint-A1</p> | <p>유간 토사퇴적 Exp.Joint-A1</p> |

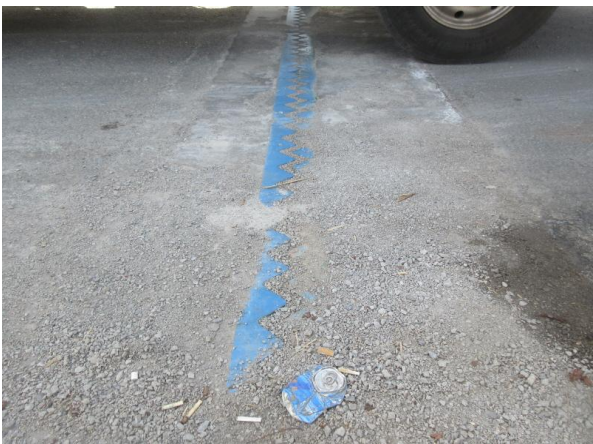
| <p>후타재 박리 Exp.Joint-A1</p> | <p>신축이음 하부누수 Exp.Joint-P2</p> |

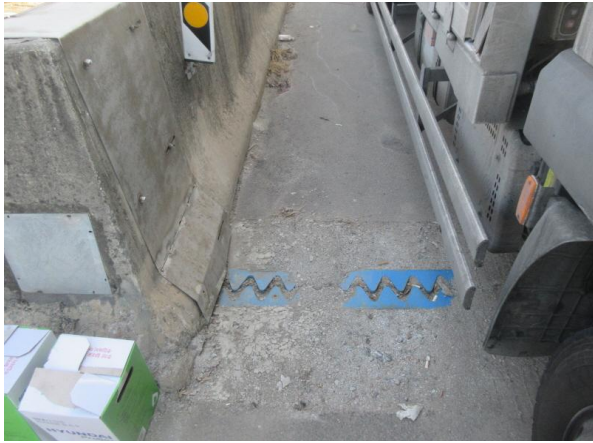
| <p>후타재 박리 Exp.Joint-P2</p> | <p>차수판 볼트탈락 Exp.Joint-P2</p> |

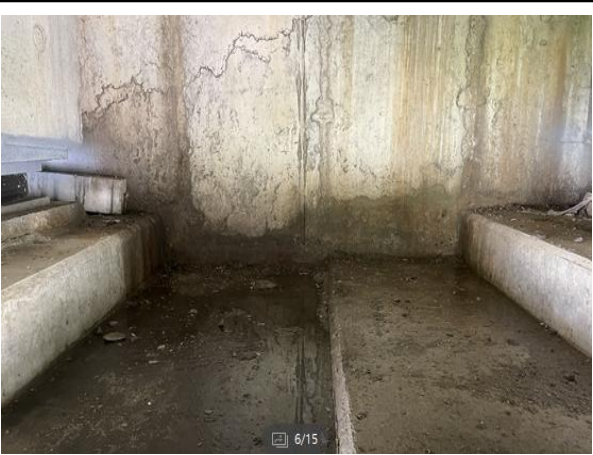
| <p>신축이음 하부누수 Exp.Joint-A2</p> | <p>후타재 박리 Exp.Joint-A2</p> |

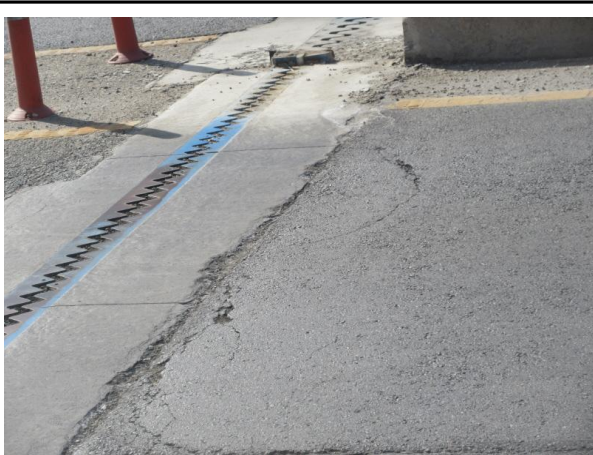
| <p>교면포장 균열 S1</p> | <p>접속부 교면포장 망상균열</p> |

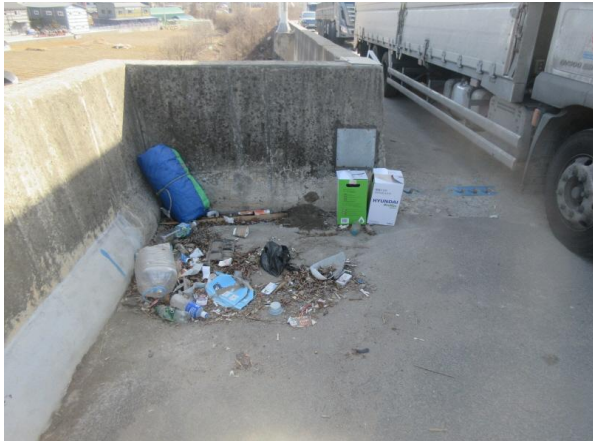
| <p>교면포장 이물질 퇴적 S3</p> | <p>교면포장 상태양호 S2</p> |

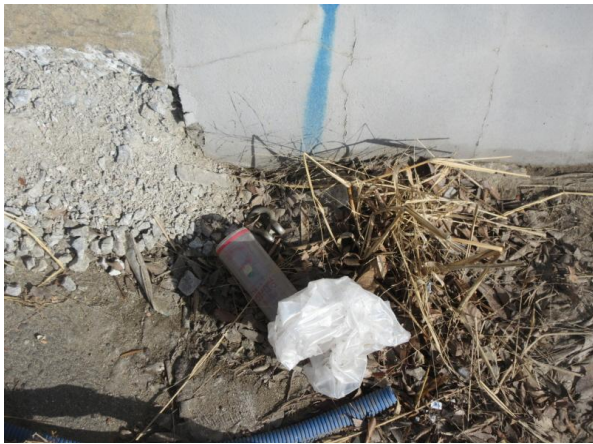
| <p>배수구 막힘 S1</p> | <p>배수관 부식 및 길이부족 P2</p> |

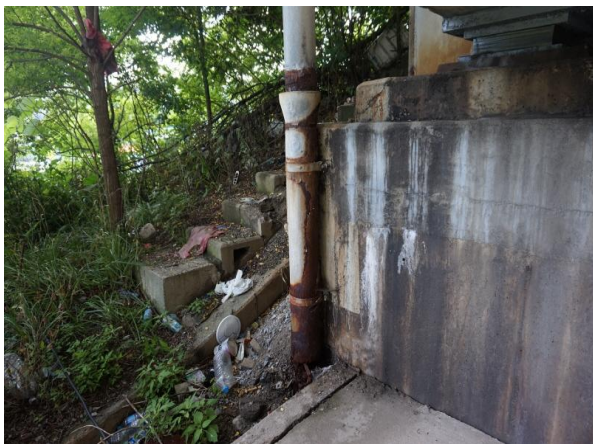
| <p>배수관 부식 A1</p> | <p>배수관 길이부족 P3</p> |

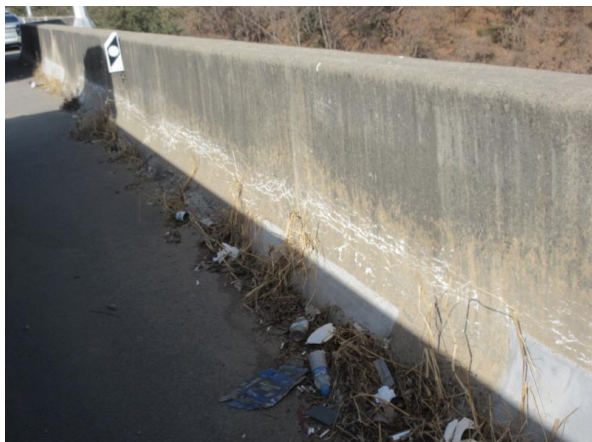
| 방호벽 박락 S1 | 방호벽 망상균열 및 백태 S2 |

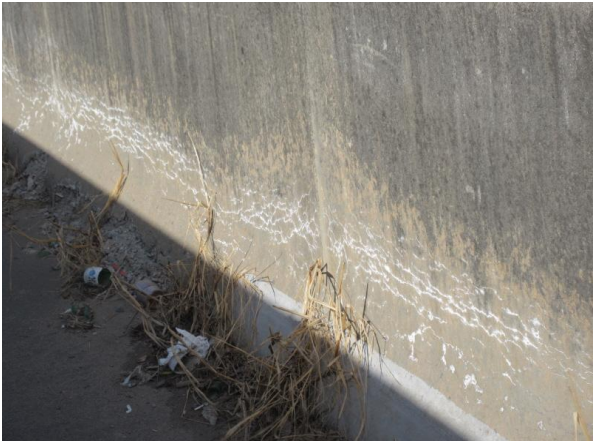
| 방호벽 망상균열 및 백태 S2 | 방호벽 박락 S2 |

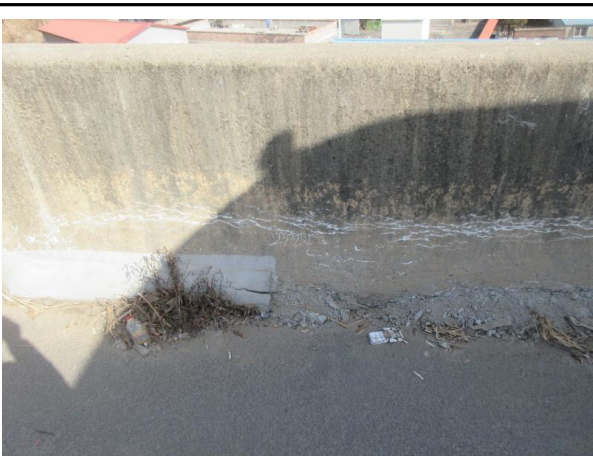
| 방호벽 망상균열 및 백태 S2 | 방호벽 박락 S2 |

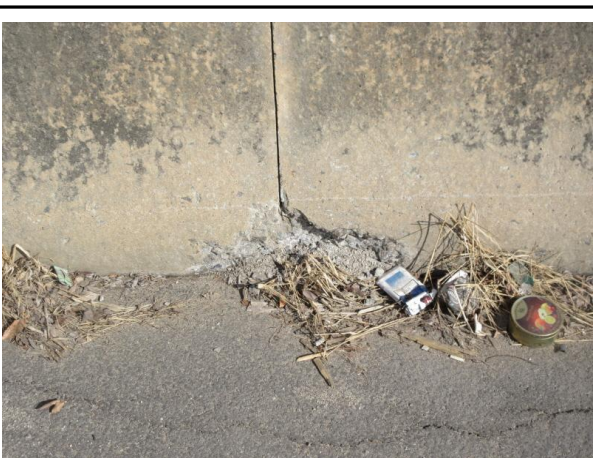
| 방호벽 박락 S3 | 방호벽 박락 S4 |

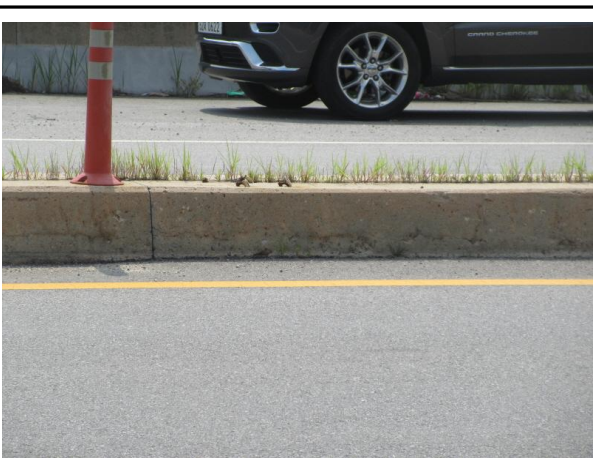
| 중앙분리대 하행 균열 S1 | 중양분리대 차선 규제봉 탈락 S2~3 |
