# 1. 금남IC2교

## 1.1 시설물의 개요

본 시설물은 국도46호선 상의 경기도 남양주시 화도읍 구암리에 위치한 교량으로 총 연장 135.0m, 폭 13.5m로 시공되어 있다.

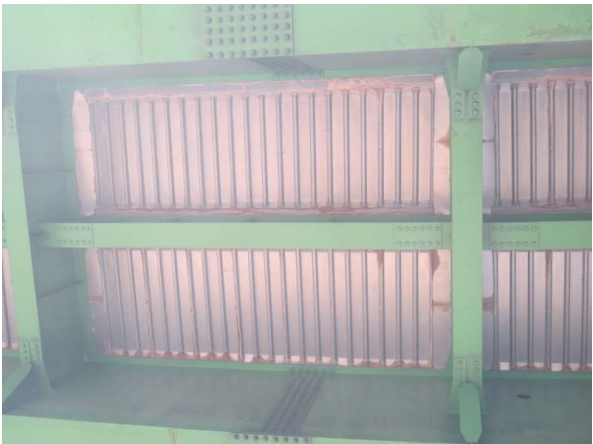
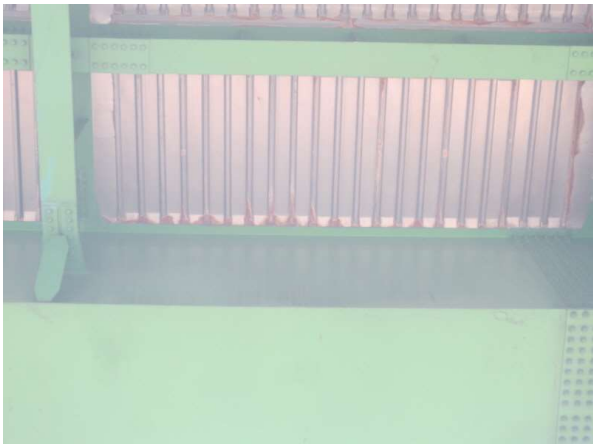
| Deck Plate부식 S1 | Deck Plate부식 S1 |

- Deck Plate부식의 경우 바닥판 S1, S2 좌측면에 국한적으로 발생한 상태로 조사되었으며, 바닥판 S1, S2의 편구배도가 5%, -5%로 우수가 집중되며, 포장면과 방호벽의 이음부 사이로 집중된 교면수가 유입되어 Deck Plate 부식이 발생한 것으로 판단된다. 그러나 손상의 규모가 경미하고 누수가 확인되지 않는 상태로 방수층에 대한 문제는 없는 것으로 판단된다.

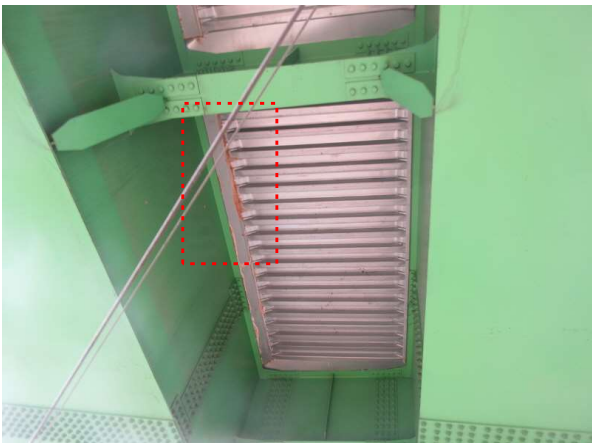
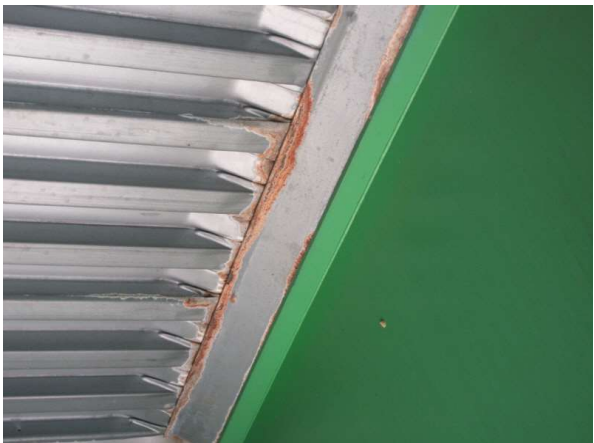
| Deck Plate부식 S2 | Deck Plate부식 S2 |

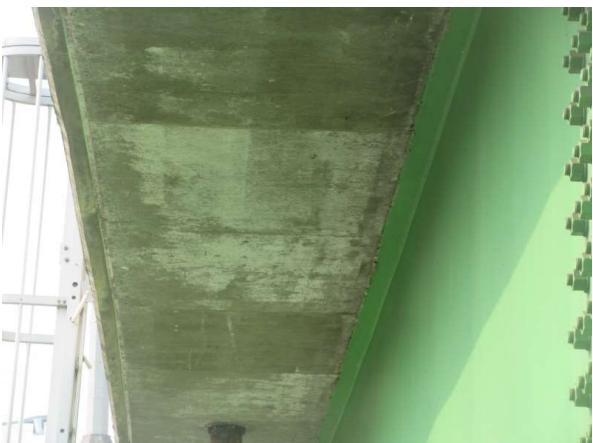
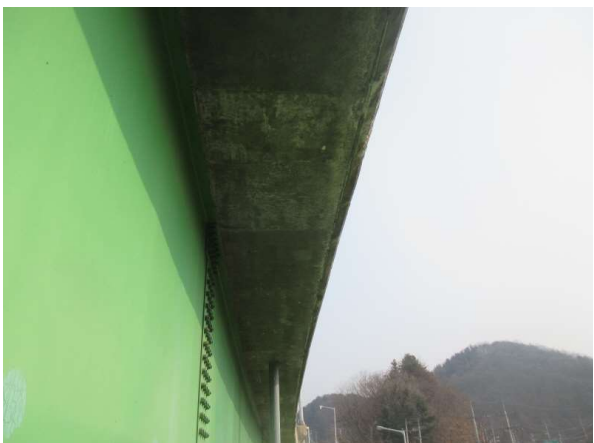
| 캔틸레버 백태 S2 | 캔틸레버 백태 S2 |

- 백태의 경우 바닥판 S1~S3 우측 캔틸레버에 국한되어 발생한 상태로 조사되었으며, 외관조사 결과 바닥판 하면에 물 끓기홈(Notch)이 시공되어 우천시 발생하는 유입수의 차단이 이루어진 상태로 확인되었다. 따라서 바닥판에 발생한 백태는 Deck Plate부식과 동일한 편구배도에 의해 집중된 교면수가 방호벽과 슬래브의 이음부 사이로 유입되며 발생한 손상으로 판단되고, 손상의 형상이 유종을 띄지 않고 표면에 얇게 퍼져나간 백화에 가까운 손상으로 콘크리트 내구성에 대한 문제는 없는 것으로 판단된다.

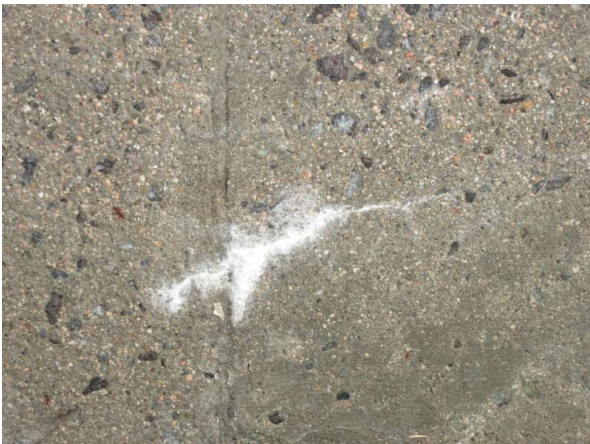
| <p>바닥판 균열부 백태 S2</p> | <p>좌측 캔틸레버 상태양호 S2</p> |

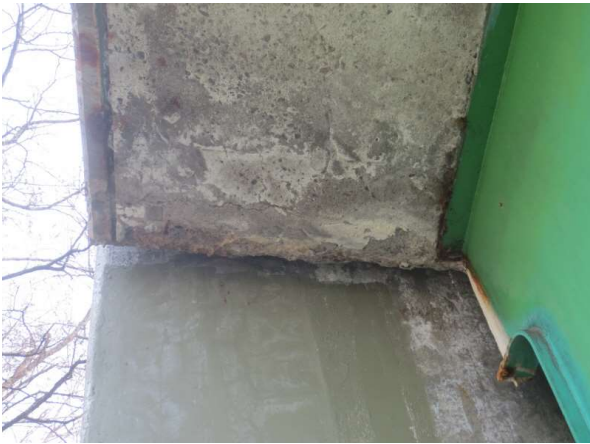
| <p>바닥판 박리 S3</p> | <p>바닥판 파손 S3</p> |

- 들뜸의 경우 S3 백태 발생부위에 동반되어 나타난 손상으로 국부적인 피복부족 구간에 교면수가 유입되며 발생한 손상으로 판단되며, 공용 중 손상진전에 의한 단면감소와 철근노출 우려가 있으므로 시설물 관리차원의 단면보수가 필요할 것으로 판단된다.
- 박리의 경우 S3(A2) 단부에 발생한 손상으로 Exp. Joint(A2) 누수에 의한 우수유입이 주요원인으로 판단되며, 누수의 경우 2019년 신축이음 교체 이후 현재일 까지 발생하지 않는 상태로 조사되었다. 시설물에 미치는 영향은 크지 않으나 시설물 관리차원의 단면보수가 이루어질 경우 보다 건전한 상태로 유지관리가 가능할 것으로 판단된다.

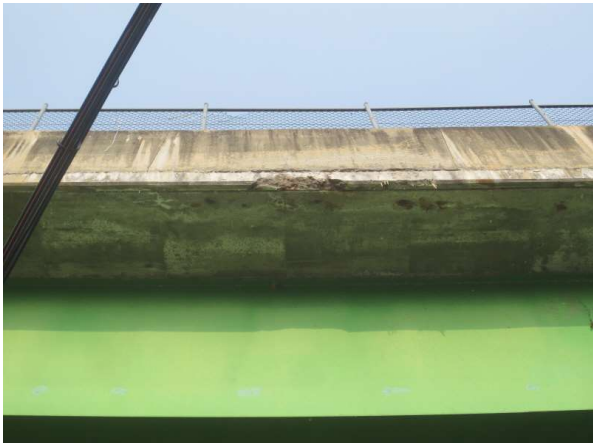
- 파손의 경우 S3에 발생한 손상으로 유지관리 중 작업차량과의 충돌에 의한 손상으로 판단된다. 다만 금남IC 2교 S3는 경춘로를 횡단하는 구간으로 공용 중 우수접촉 등에 의한 손상의 진전과 2차 손상(박락) 발생 시 시설물을 교차하는 차량과의 충돌위험이 있으므로 단면털기를 통한 정비가 필요할 것으로 판단된다.

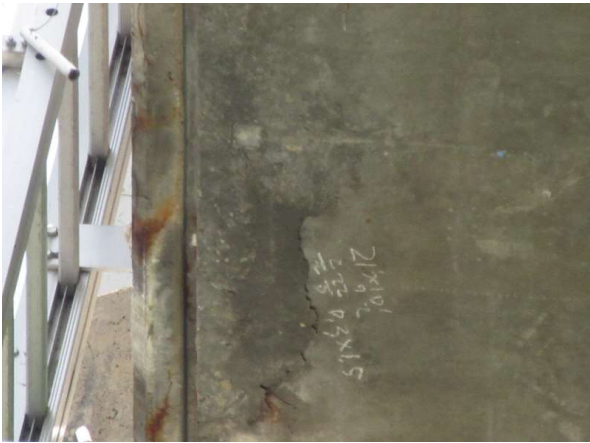
| <p>바닥판 들뜸 S3</p> | <p>바닥판 파손 S3</p> |

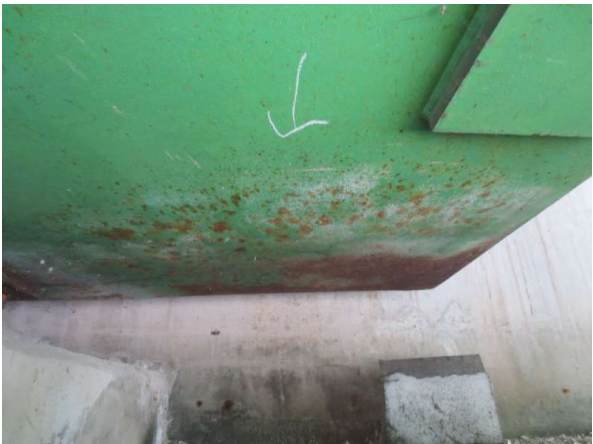
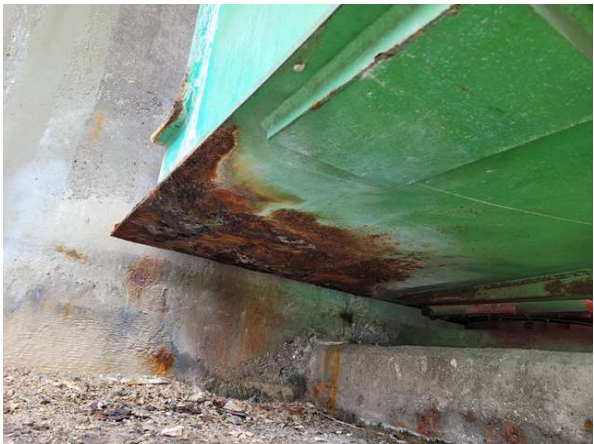
| 거더 부식 S1-G3-LF | 거더 부식S1-G3-LF |

- 도장박리의 경우 S1-G1-SP1에 발생한 손상으로 도장미흡과 공용 중 노후화에 따른 손상으로 부식방지를 위한 도장보수가 필요한 것으로 판단된다.
- 부식의 경우 전체 경간에 국부적으로 나타난 손상으로 중앙부에 발생한 부식의 경우 도장미흡과 공용 중 노후화에 따른 손상이며, 단부에 발생한 부식의 경우 신축이음 누수에 의한 우수접촉이 주요원인으로 판단된다.
- 중앙부에 발생한 부식의 경우 손상의 정도가 경미하여 시급한 보수를 요구하지 않으나 단부측에 발생한 부식의 경우 부식의 진행에 따른 내구력 소실 우려가 있으므로 일괄적인 보수가 불가능할 경우 부분보수를 통한 부식제거와 도장보수가 필요할 것으로 판단된다.

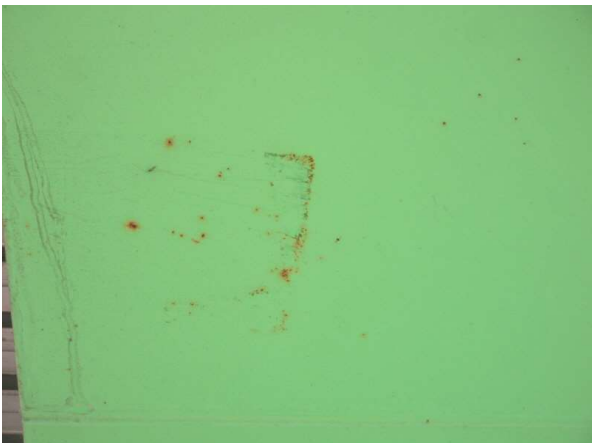
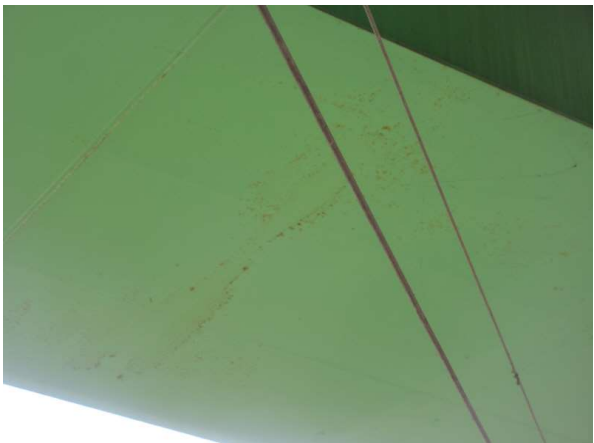
| 거더 부식 S2-G1-LF | 거더 부식S2-G1-LF |

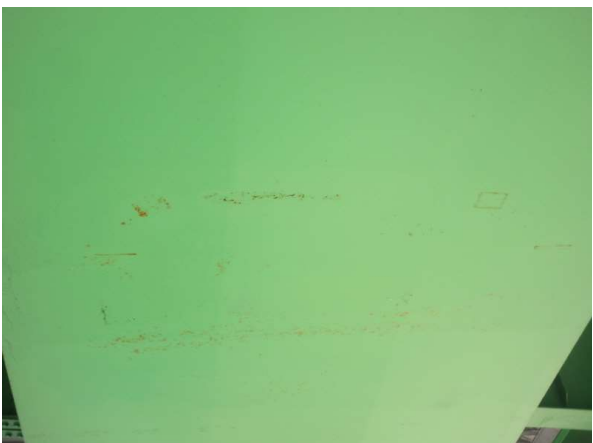
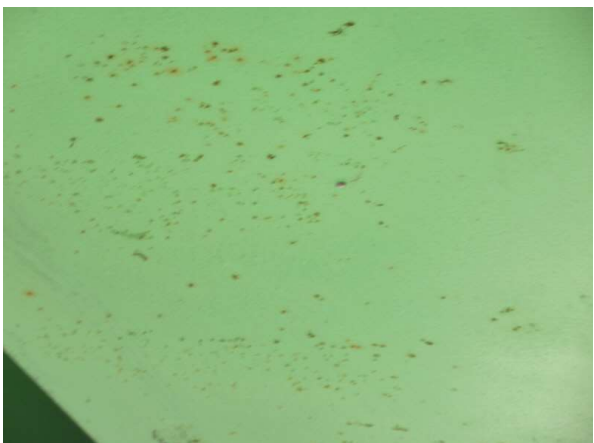
| 거더 부식 S2-G1-LF | 거더 부식 S2-G2-LF |

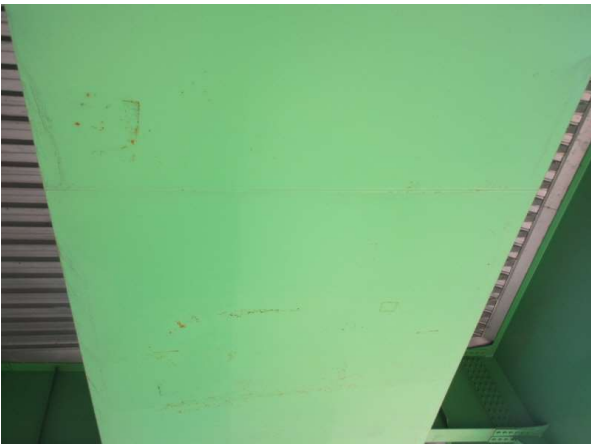
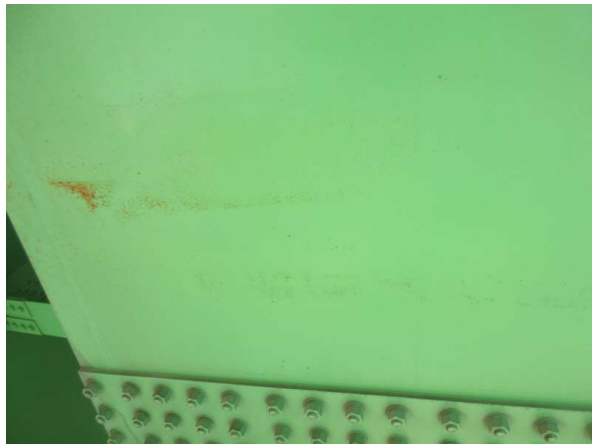
| 거더 부식 S2-G2-LF | 거더 부식 S2-G2-LF |

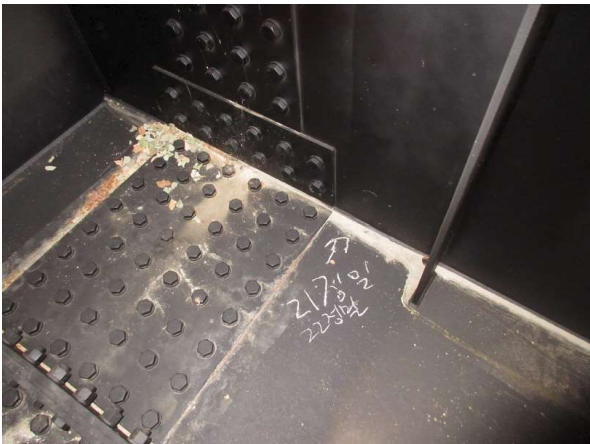
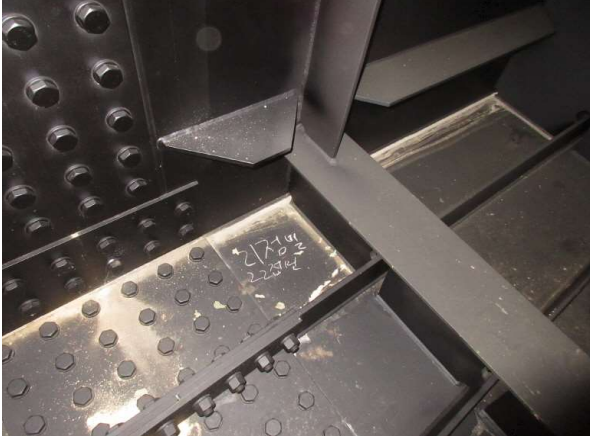
| <p>누수흔적 S1-G1-LF</p> | <p>도장긫힘 S1-G1-UF</p> |
| <p>누수흔적 S1-G1-LF</p> | <p>도장박리 S1-G2-UF</p> |

- 누수흔적의 경우 교량의 외측부에 시공된 G1, G3에 발생한 손상으로 우천 시 스플라이스 이음부로 우수가 유입되어 발생한 손상으로 조사되었다. 외관조사를 통한 검토 결과 우수의 유입량이 많지 않으며 도장박리나 부식과 같은 2차 손상이 발생하지 않은 상태로 조사되어 현 시점에서 부재에 미치는 영향은 없는 것으로 판단된다. 하지만 공용 중 지속적인 우수의 유입이 발생할 경우 2차 손상발생 및 내구력 저하 우려가 있으므로 실링보수를 통한 우수차단이 필요한 것으로 판단된다.
- 폐자제 적치의 경우 용접, 조명(전기설비)설치, 재하시험 등 유지관리 작업도중 발생한 폐기물로 시설물 관리차원의 청소를 통한 제거가 적합한 것으로 판단된다.
- 도장긁힘 및 강재변형의 경우 리브에 발생한 손상으로 시공초기 운반 및 적치과정에 발생한 손상이며, 강재변형의 경우 내구성에 미치는 영향은 경미할 것으로 판단되나 지속적인 점검을 통한 관리가 이루어져야 할 것으로 판단된다.
- 도장박리의 경우 손상의 형태가 시공초기 외부충격, 도장미흡, 용접열에 의한 손상이며, 일부 손상의 경우 부식이 발생한 상태로 도장보수를 통한 부식방지가 필요한 것으로 판단된다.
- 부식의 경우 하부플랜지와 스플라이스에 주로 발생하였으며, 도장박리와 우수유입에 의한 손상으로 판단된다. 현장조사 당시 부식에 의한 단면감소는 확인되지 않았으며 손상의 정도가 경미하나 장기적 측면에서 도장보수가 필요한 것으로 판단되며, 보수 시 부식에 한정적인 일부보수보다 손상원인에 대한 보수가 병행되어 이루어질 경우 보다 경제적인 측면과 유지관리에 용이할 것으로 판단된다.

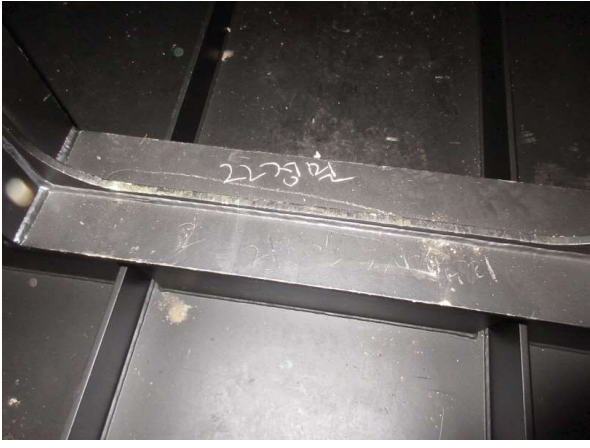
| <p>도장박리 S1-G2-LF</p> | <p>강제변형 S1-G3-UF</p> |

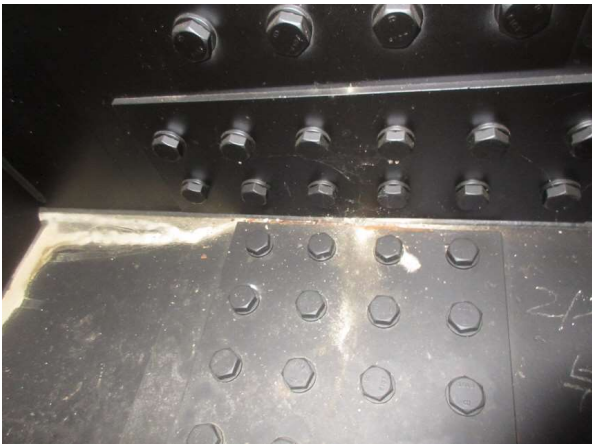
| <p>강재부식 S1-G3-LF</p> | <p>강재부식 S2-G1-LF</p> |

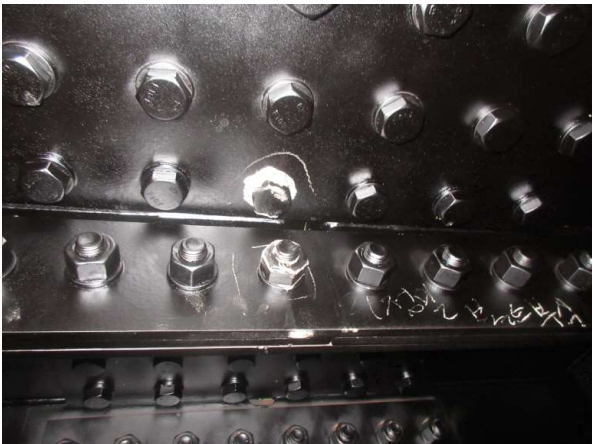
| <p>S.P 볼트부식 S2-G3--SP6</p> | <p>강재 부식 S2-G3-LF</p> |

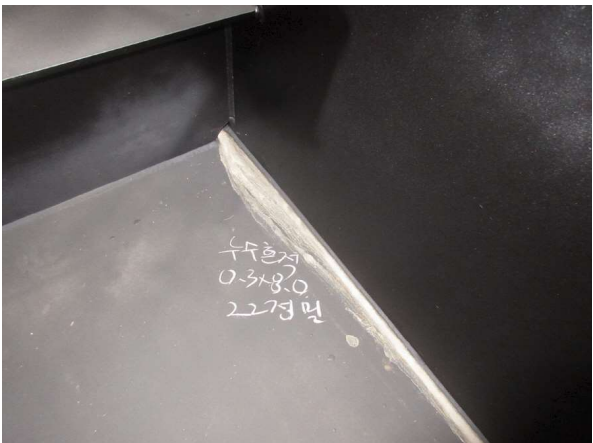
| <p>누수흔적 S3-G1-LF</p> | <p>폐자제 적치 S3-G1-LF</p> |

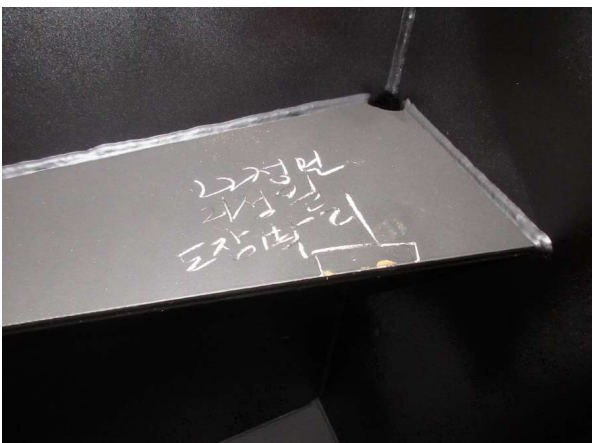
| <p>도장박리 S3-G2-LF</p> | <p>강재부식 S3-G2-RW</p> |

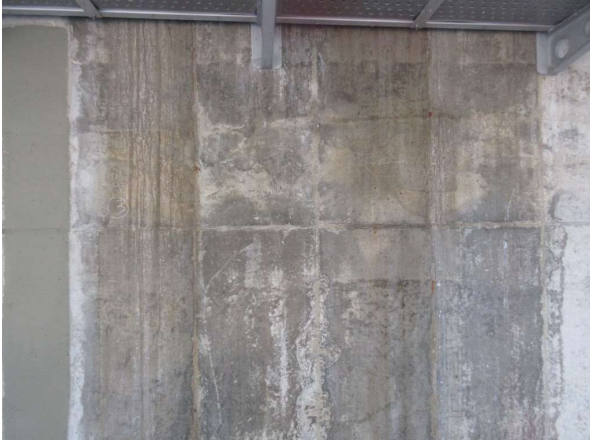
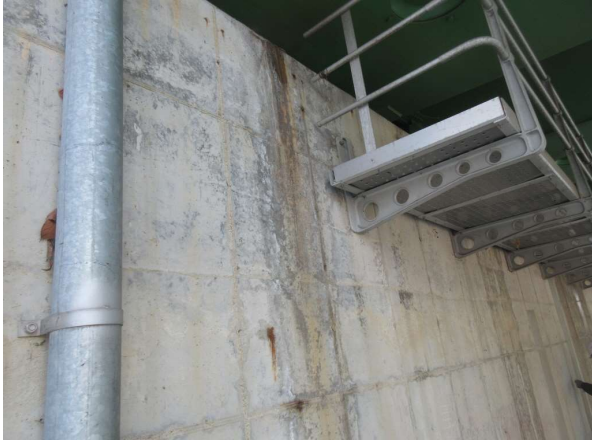
| <p>교대 누수흔적 A1</p> | <p>교대 누수흔적 A1</p> |

- 균열(0.3mm미만)의 경우 시공초기 건조수축 및 온도변화에 따른 비구조적 손상이며, 기 점검자료 검토 결과 손상의 진전은 없는 상태로 확인되었다. 현 시점에서 보수를 요구하지 않는 상태로 조사되었으나, 시설물 관리차원의 표면보수가 적합할 것으로 판단된다.
- 페콘크리트 적치의 경우 2019년 신축이음 교체 시 발생한 손상으로 구조물에 미치는 영향은 없으나 시설물 관리차원의 청소가 필요할 것으로 판단된다.
- 누수흔적의 경우 2019년 신축이음 교체 이전 발생한 누수에 의한 손상이며, 페콘크리트 적치의 경우 2019년 신축이음 교체 시 발생한 손상으로 조사되었다. 구조물에 영향을 미치는 손상은 아니나 시설물 관리차원의 표면보수와 청소가 필요할 것으로 판단된다.
- 교대 누수흔적 부에 발생한 박리, 박락의 경우 다짐불량에 의한 공극부에 우수가 유입되고 온도변화에 따른 팽창작용이 주요원인으로 판단되며, 최소피복을 상실한 상태로 판단되어 단면보수를 통한 보수가 필요한 것으로 판단된다.
- 교대에 발생한 모든 손상의 주요원인은 신축이음 하부 누수에 의한 우수유입이며, 신축이음 재설치를 통한 보수가 2019년에 이루어진 상태로 확인되었다. 따라서, 점검일 기준 교대의 내구력 회복을 위한 보수시기가 적합한 것으로 판단되며, 보수 이후에도 지속적인 점검을 통한 신축이음 누수 여부에 대한 이루어질 경우 공용기간 내 건전한 상태를 유지할 것으로 판단된다.

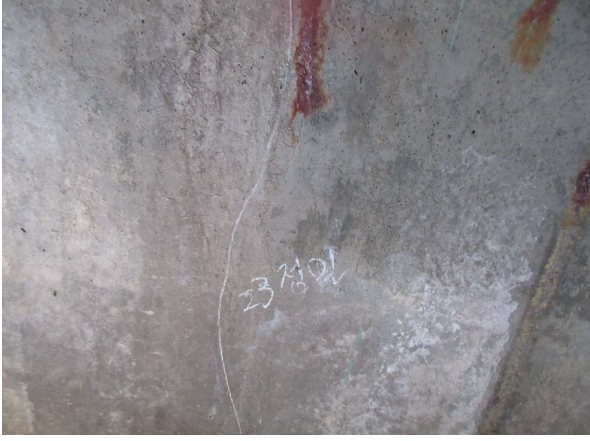
| <p>교대 균열 (0.3mm미만) A1</p> | <p>교대 백태 A1</p> |

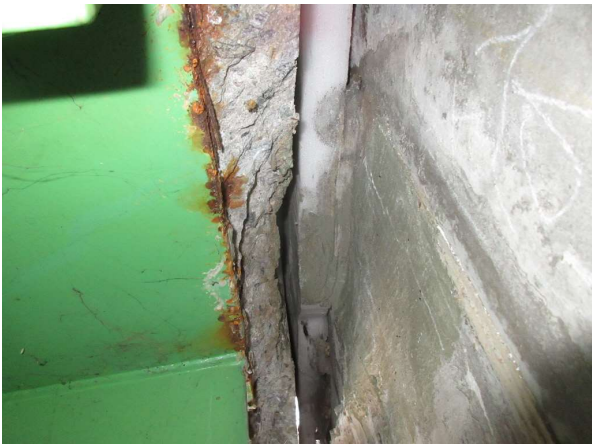
| <p>교대 박리 A1</p> | <p>관목자생 벌목 A1</p> |

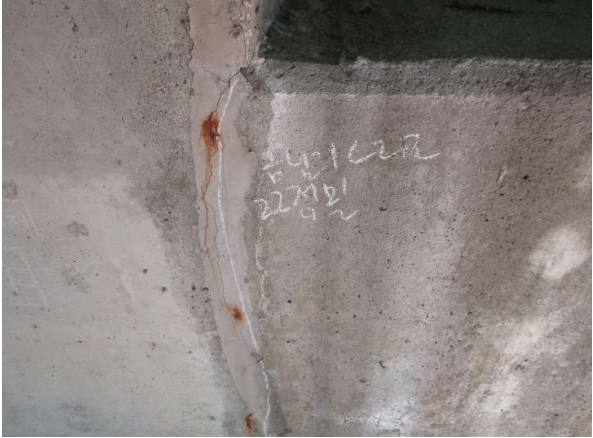
| <p>교대 균열 (0.3mm미만) A2</p> | <p>교대 박리 A2</p> |

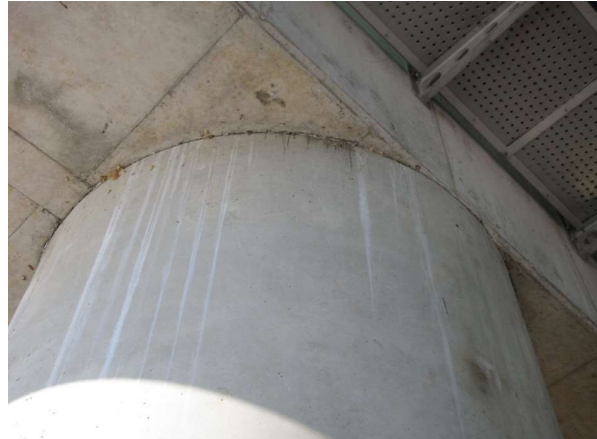
| 교각 보수상태 양호 P1 | 교각 망상균열 P2 |

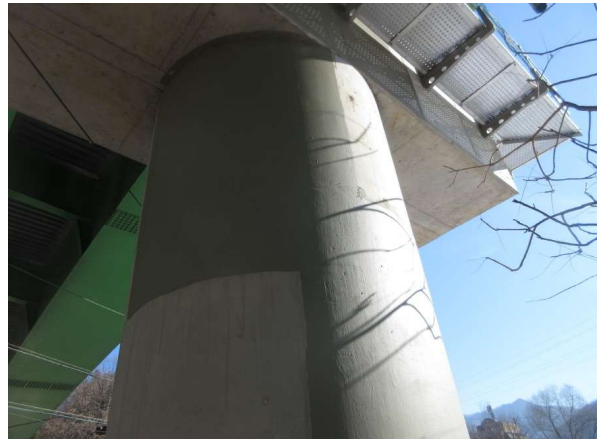
| 교각 균열 (0.3mm미만) P2 | 교각 보수상태 양호 P2 |

- 균열(0.3mm미만), 망상균열의 경우 시공초기 건조수축 및 온도변화에 따른 손상으로 판단되며, 기점검 이후 손상부에 대한 보수(국도1호선 통일육교 등 시설물 보수공사\_2022.03)를 실시한 것으로 확인되었다. 금회 조사된 손상의 경우 보수 시 누락된 손상으로 판단된다.

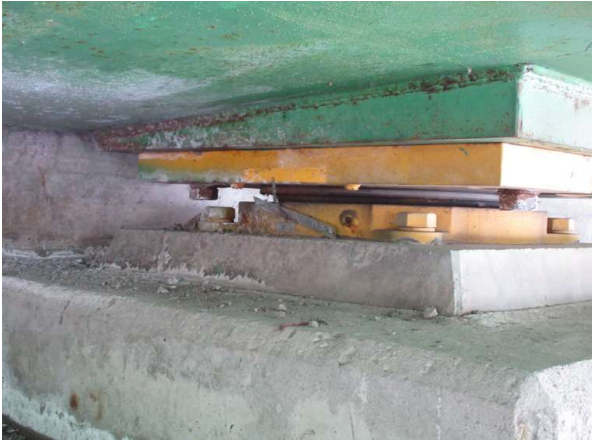
| 받침장치 이동량 게이지 탈락 A2-SH2 | 받침장치 상태양호 P2-SH2 |

- 이동량 게이지 탈락의 경우 공용 중 노후화에 발생한 손상으로 구조물에 영향을 미치는 손상이 아니며, 교대 일방향(고정단) 받침장치 손상으로 재설치를 통한 보수는 불필요한 것으로 판단된다.
- 받침콘크리트에 발생한 손상의 경우 건조수축, 수분접촉 등에 의한 경미한 손상으로 보수를 필요로 하는 손상은 없는 상태로 판단되어 지속적인 점검 이후 손상의 진전 또는 이상 징후 발생 시 손상부에 대한 보수가 적합할 것으로 판단된다.

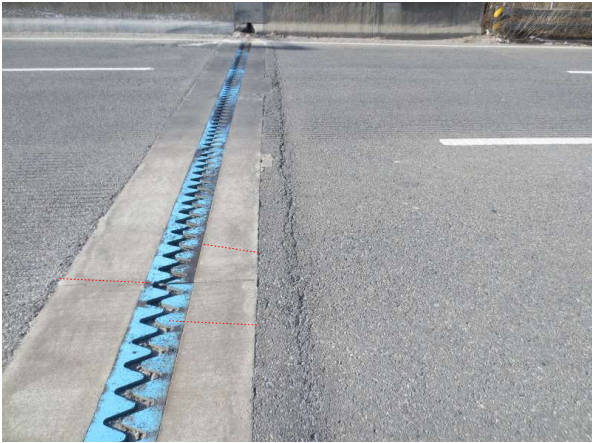
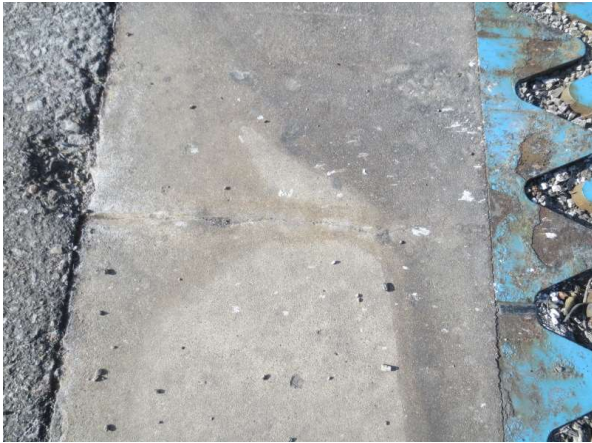
| 후타재 균열 (0.3mm미만) Exp.Joint-A1 | 후타재 균열 (0.3mm미만) Exp.Joint-A1 |

- 신축이음 Exp.Joint-A1, A2에 발생한 후타재 균열(0.3mm미만)의 경우 균열의 형상이 신축이음과 평행되지 않아 신축거동불량 등에 의한 구조적 문제는 없는 상태로 후타재 타설 이후 발생한 온도 변화와 공용 중 차량통행에 따른 반복하중이 주요 원인으로 판단된다.
- 금남IC 2교의 경우 편구배도-5%, 5%에 의해 우천 시 신축이음 외측부로 우수가 집중되고 배수이 후 일부 잔여물이 퇴적되며 발생한 손상으로 판단된다. 퇴적된 토사의 양이 경미하여 신축거동에 영향을 미치지 못할 수준으로 지속적인 배수시설 정비가 이루어질 경우 토사퇴적 등에 의한 문제는 발생하지 않을 것으로 판단된다.
- 단차의 경우 신축이음 Exp.Joint-A2에 발생한 손상으로 접속포장 소성변형에 의한 손상으로 차량통행에 따른 반복하중이 원인으로 판단된다. 금회 신규 조사된 손상이며 경미한 수준의 단차로 현 시점에서의 보수는 필요치 않은 상태로 판단되나, 지속적인 추적관리를 통한 상태확인 필요할 것으로 판단된다.

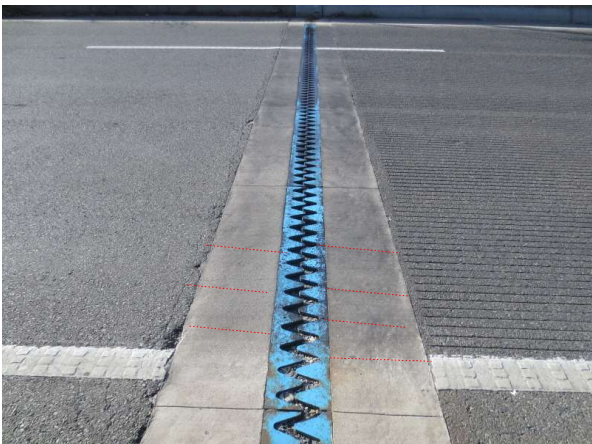
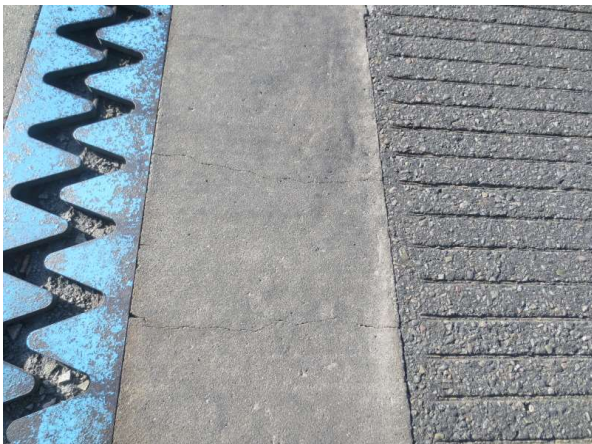
| 후타재 균열 (0.3mm미만) Exp.Joint-A2 | 후타재 균열 (0.3mm미만) Exp.Joint-A2 |

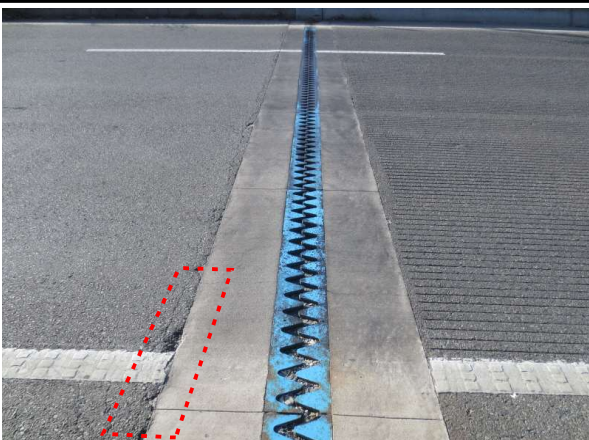
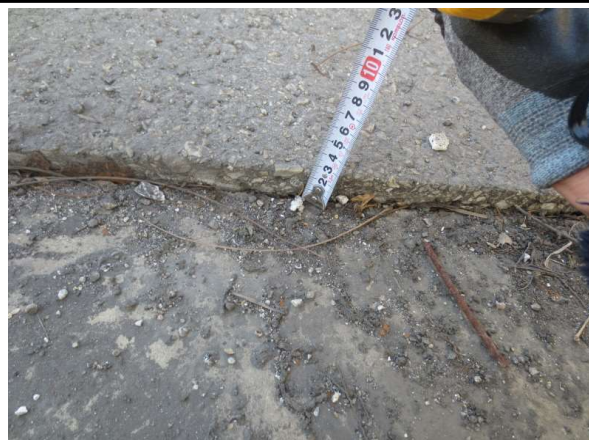
| 신축이음 단차 Exp.Joint-A2 | 신축이음 단차(T=20mm) Exp.Joint-A2 |

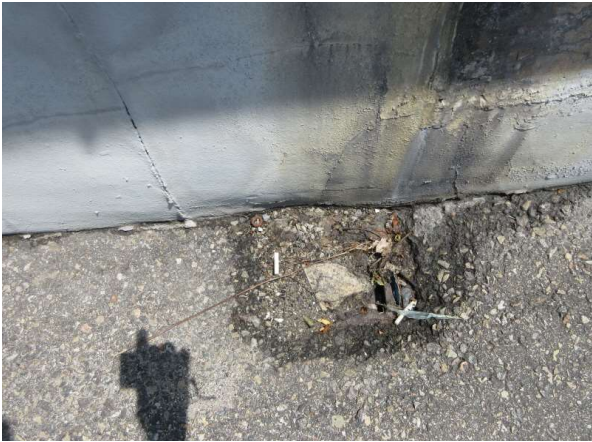
| 배수구 막힘 S1 | 배수구 막힘 S2 |

- 배수구 막힘의 경우 공용기간 중 토사 및 이물질이 장기간 퇴적되며 발생한 손상으로 배수 기능 상실에 따라 교면포장, 바닥판 등의 2차 손상을 유발하며 체수에 의한 운전자의 안전성을 저해하는 손상으로 청소를 통한 보수가 필요하며, 보수이후 주기적인 관리가 반드시 이루어져야 할 것으로 판단된다.

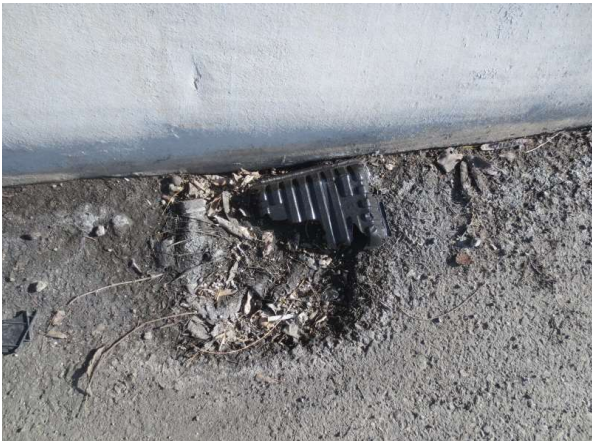
| 배수구 막힘 S3 | 배수관 부식 S1 |

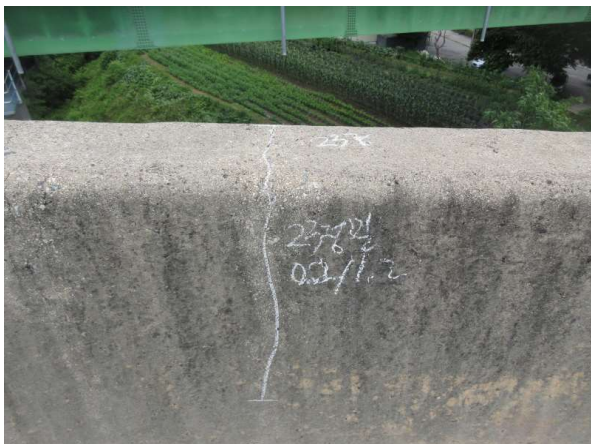
방호벽 균열 (0.3mm미만) S1

- 방호벽에 발생한 균열의 경우 건조수축 및 구속력에 의한 손상이며, 일부 손상의 경우 수분접촉에 의한 백태가 동반된 상태로 조사되었다.
- 백태의 경우 방호벽과 교면포장 이음부를 통한 교면수 유입에 의한 손상이며, 손상부 우수유입에 의한 박리, 박락이 발생한 것으로 판단된다.
- 공용기간 증가에 따른 접착력 저하로 설명판 망실이 발생하였으며, 차량충돌 등에 의한 외부 충격으로 방호벽 및 텔리네이트 파손이 조사되었다.
- 외관조사 당시 일부 손상들에 대한 보수를 실시한 것으로 확인되었으나, 주요 손상원인에 대한 보수가 이루어지지 못한 상태로 신규손상과 보수부 재손상이 발생한 것으로 조사되었다. 또한, 백태의 발생위치와 범위를 고려한 결과 지속적인 우수유입이 발생할 경우 기 보수된 범위보다 넓은 박리, 박락 등의 2차 손상우려가 있으므로 반드시 교면수 유입 차단이 이루어져야 할 것으로 판단된다.

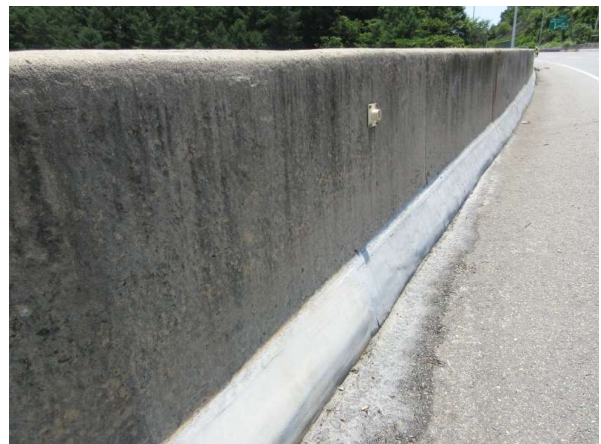
방호벽 델리네이트 파손 S2

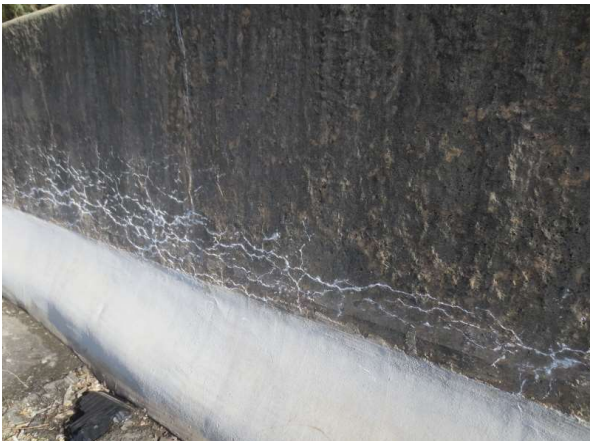
| <p>방호벽 백태 S3</p> | <p>설명판 망실 S3</p> |

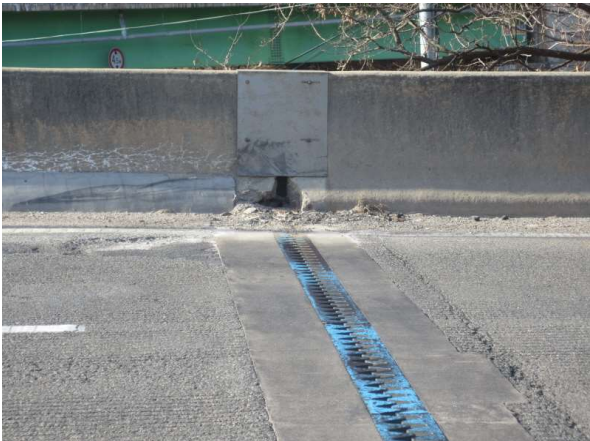
| <p>방호벽 파손 S3</p> | <p>방호벽 균열부 백태 S3</p> |

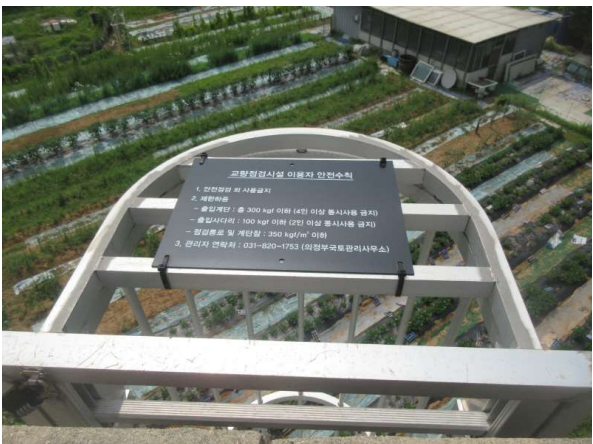
| 점검사다리 덮개 상태양호 P2 | 점검시설 상태양호 P1 |

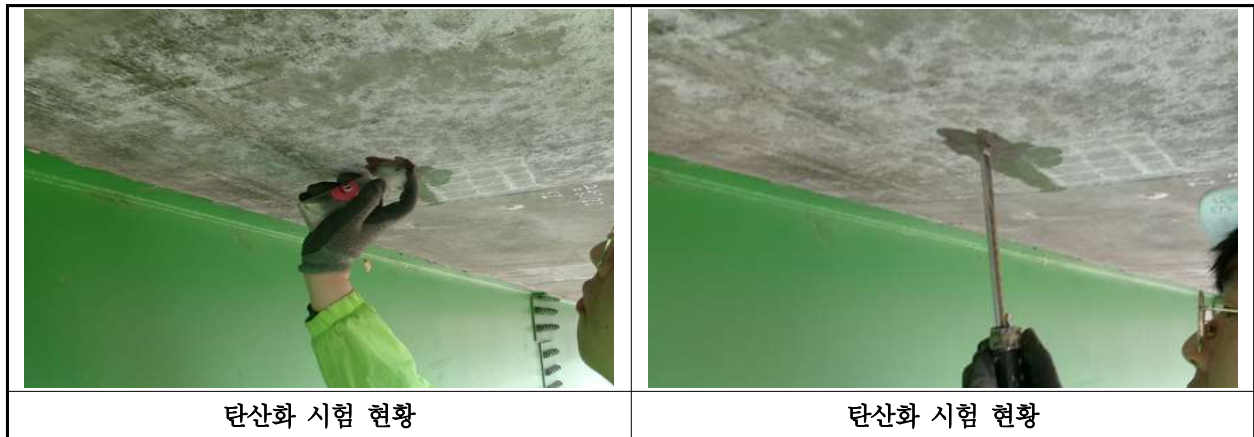
【사진 1.4.3】 탄산화 시험

금남IC2교에서 탄산화시험은 상부구조 1개, 하부구조 2개로 총 3개소 시험을 실시하였으며 결과 값은 아래 표에 정리하였다. 분석 결과, 모두 “탄산화에 의한 부식발생 우려 없음” 인 ‘a’ 등급으로 평가되었고, 30년 이상의 잔존수명을 확보하여 공용상의 문제는 없을 것으로 판단된다.
