# 1. 금남IC 2교

# 1. 교 면 포 장

국도46호선 금남IC2교 등 5개소 성능평가용역

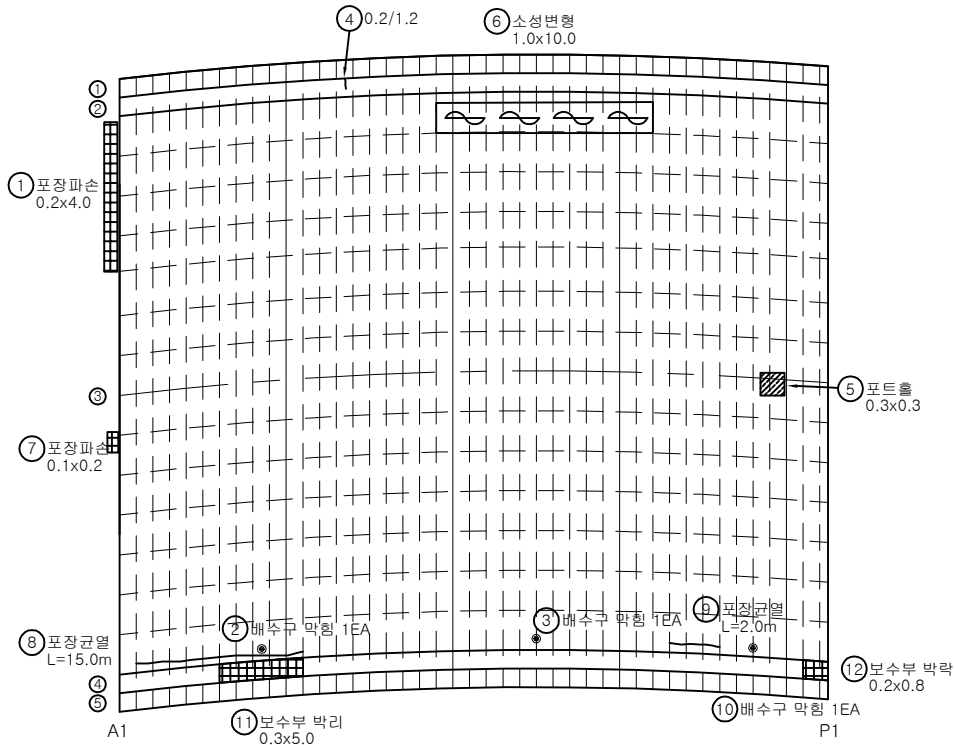
| No. | 기준(N)<br>기준(P) | 손상 내용 | 손상 현황 | | | | | | 손상<br>물량 | 비고 |
|---|---|---|---|---|---|---|---|---|---|---|
| 1 | 기준 | 포장파손 | | 0.20 | 4.00 | 0.80 | m <sup>2</sup> | 1 | 0.80 | |
| 2 | 기준 | 배수구 막힘 | | | | 1.00 | EA | 1 | 1.00 | |
| 4 | 기준 | 균열(0.3mm미만) | 0.20 | 1.20 | | 1.20 | m | 1 | 1.20 | |
| 5 | 기준 | 포트홀 | | 0.30 | 0.30 | 0.09 | m <sup>2</sup> | 1 | 0.09 | |
| 6 | 기준 | 소성변형 | 1.00 | 10.00 | 10.00 | m <sup>2</sup> | 1 | 10.00 | | |
| 8 | 기준 | 포장균열 | 15.00 | | | 15.00 | m | 1 | 15.00 | |
| 11 | 기준 | 보수부 박리 | 0.30 | 5.00 | 1.50 | m <sup>2</sup> | 1 | 1.50 | | |
| 12 | 기준 | 보수부 박락 | 0.20 | 0.80 | 0.16 | m <sup>2</sup> | 1 | 0.16 | | |

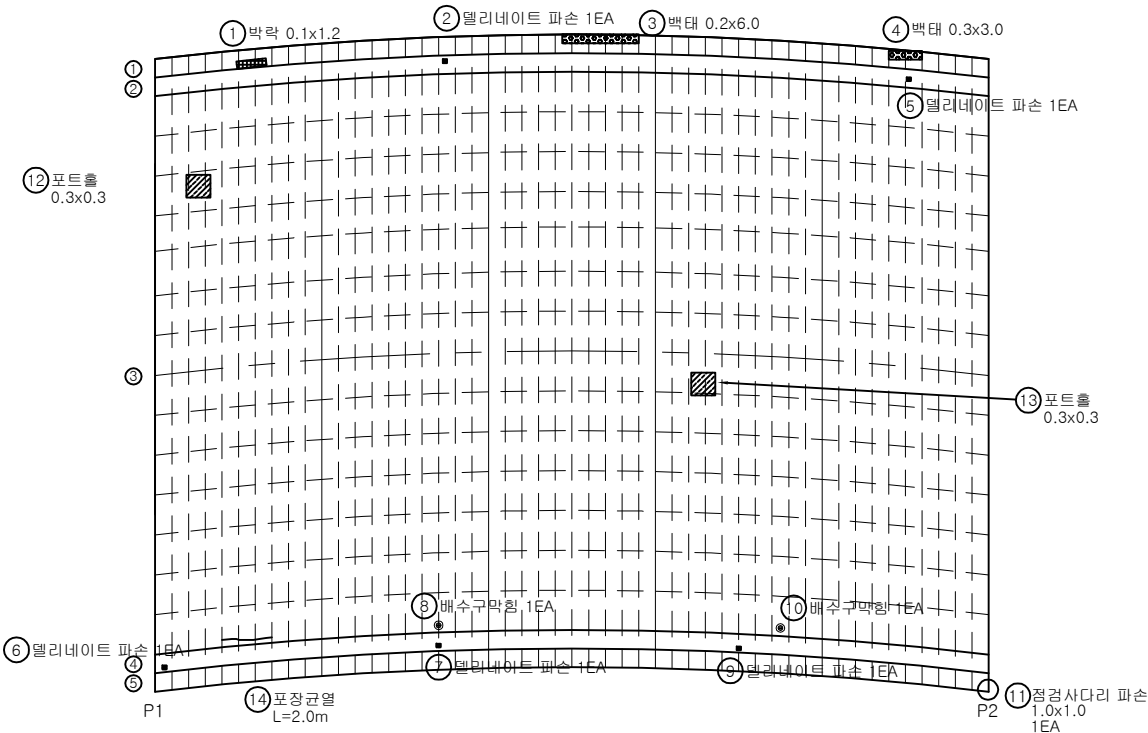
| No. | 기존(N)<br>기준(P) | 손상 내용 | 손상 현황 | | | | | | 손상<br>물량 | 비고 |
|---|---|---|---|---|---|---|---|---|---|---|
| 1 | 기준 | 박락 | | 0.10 | 1.20 | 0.12 | m <sup>2</sup> | 1 | 0.12 | |
| 2 | 기준 | 멀리네이트 파손 | | | | 1.00 | EA | 1 | 1.00 | |
| 3 | 기준 | 벽태 | | 0.20 | 6.00 | 1.20 | m <sup>2</sup> | 1 | 1.20 | |
| 8 | 기준 | 배수구 막힘 | | | | 1.00 | EA | 1 | 1.00 | |
| 11 | 기준 | 점검사다리 파손 | | 1.00 | 1.00 | 1.00 | m <sup>2</sup> | 1 | 1.00 | |
| 12 | 기준 | 포트홀 | | 0.30 | 0.30 | 0.09 | m <sup>2</sup> | 1 | 0.09 | |
| 14 | 기준 | 포장균열 | | 2.00 | | 2.00 | m | 1 | 2.00 | |

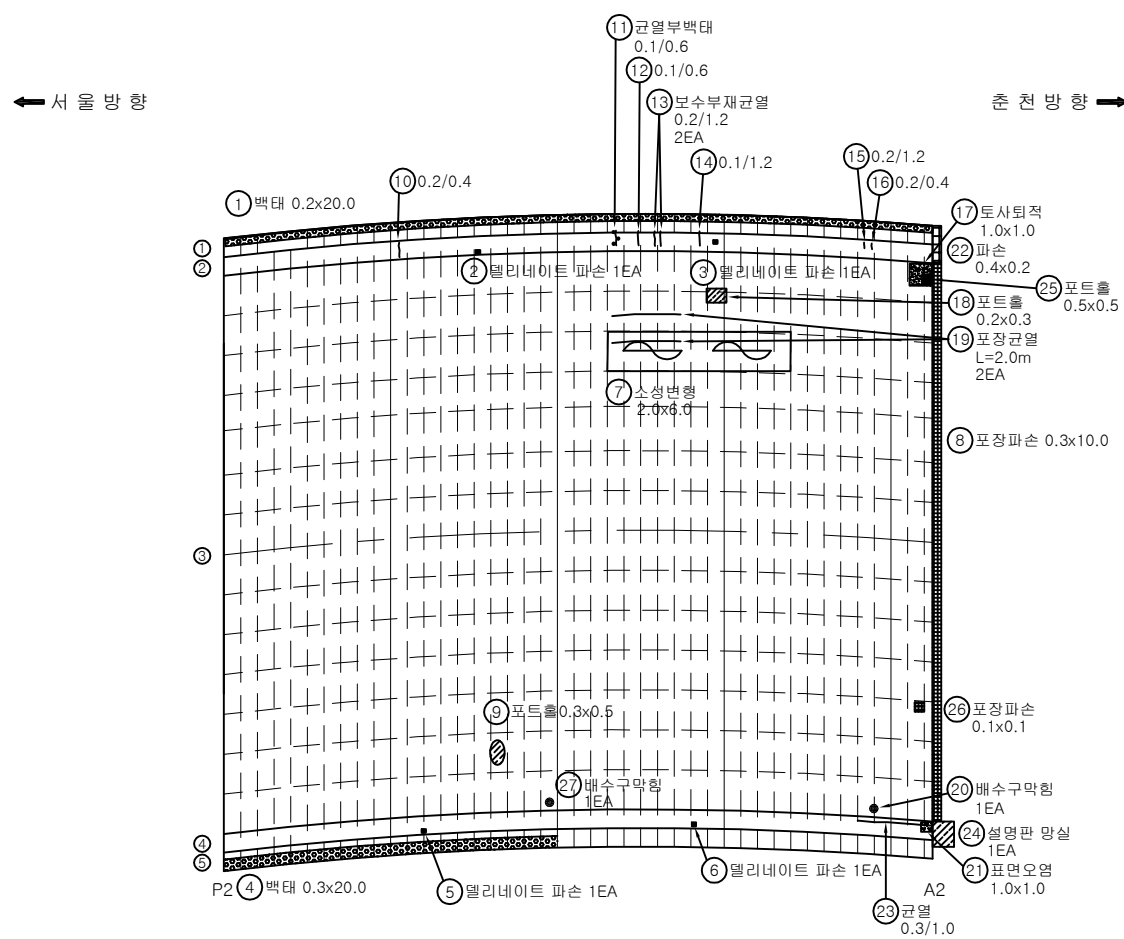
| No. | 기준(N)<br>기준(P) | 손상 내용 | 손상 현황 | | | | | | 손상<br>물량 | 비고 |
|---|---|---|---|---|---|---|---|---|---|---|
| 1 | 기준 | 벽대 | | 0.20 | 20.00 | 4.00 | m <sup>2</sup> | 1 | 4.00 | |
| 2 | 기준 | 멀리네이트 파손 | | | | 1.00 | EA | 1 | 1.00 | |
| 7 | 기준 | 소성변형 | | 2.00 | 6.00 | 12.00 | m <sup>2</sup> | 1 | 12.00 | |
| 8 | 기준 | 포장파손 | | 0.30 | 10.00 | 3.00 | m <sup>2</sup> | 1 | 3.00 | |
| 9 | 기준 | 포트홀 | | 0.30 | 0.50 | 0.15 | m <sup>2</sup> | 1 | 0.15 | |
| 13 | 기준 | 보수부재균열 | 0.20 | 1.20 | | 1.20 | m | 2 | 2.40 | |
| 23 | 기준 | 균열(0.3mm이상) | 0.30 | 1.00 | | 1.00 | m | 1 | 1.00 | |
| 24 | 기준 | 설명판 망실 | | | | 1.00 | EA | 1 | 1.00 | |

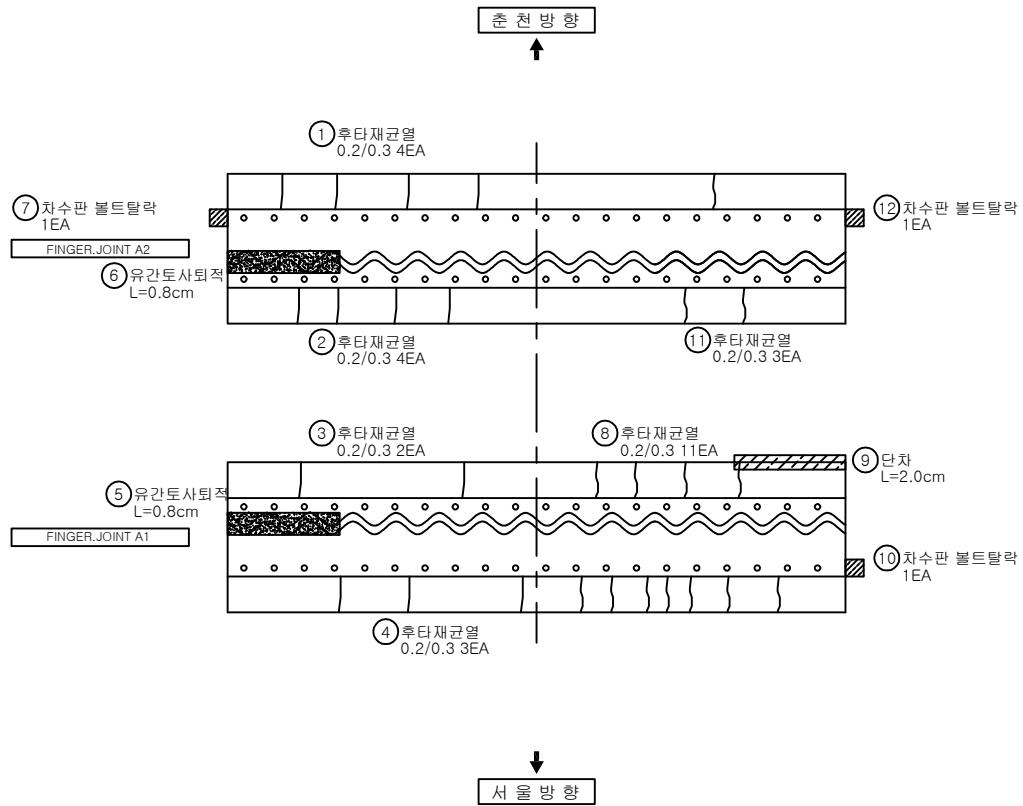
## 2. 신 축 이 음

| No. | 기준(N)<br>기준(P) | 손상 내용 | 손상 현황 | | | | | | 손상<br>물량 | 비고 |
|---|---|---|---|---|---|---|---|---|---|---|
| 1 | 기준 | 후타재균열 | 0.20 | 0.30 | | 0.30 | m | 4 | 1.20 | |
| 5 | 기준 | 유간토사퇴적 | | 0.80 | | 0.80 | m | 1 | 0.80 | |
| 7 | 기준 | 차수판 볼트탈락 | | | | 1.00 | EA | 1 | 1.00 | |
| 9 | 기준 | 단차 | | | 2.00 | 2.00 | cm | 1 | 2.00 | |

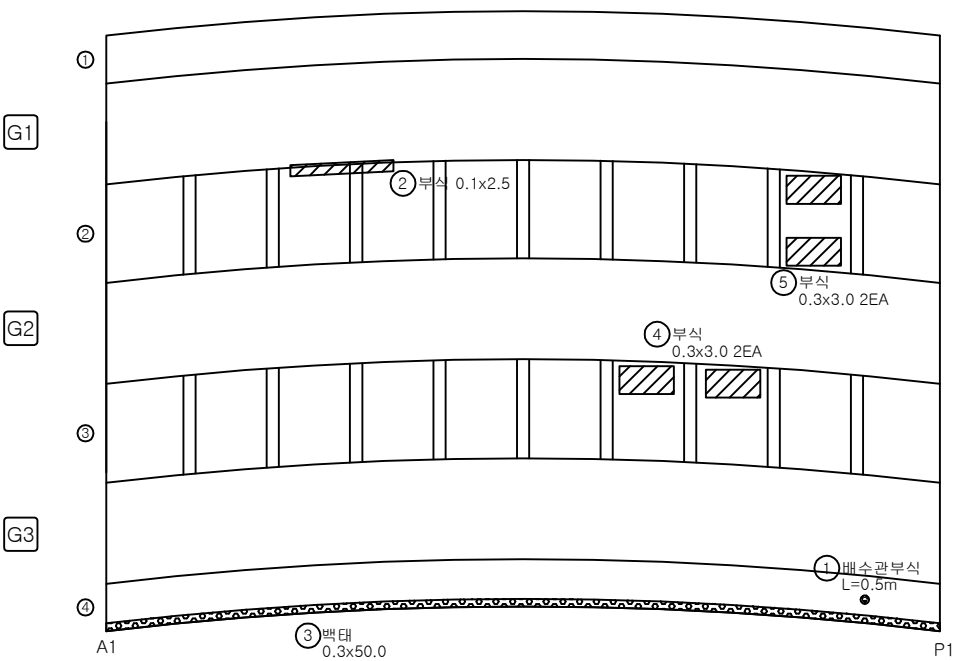
| No. | 기존(N)<br>기존(P) | 손상 내용 | 손상 현황 | | | | | | 손상<br>물량 | 비고 |
|---|---|---|---|---|---|---|---|---|---|---|
| 1 | 기존 | 배수관부식 | | 0.50 | 0.50 | m | | 1 | 0.50 | |
| 2 | 기존 | 데크플레이트부식 | | 0.10 | 2.50 | 0.25 | m <sup>2</sup> | 1 | 0.25 | |
| 4 | 기존 | 데크플레이트부식 | | 0.30 | 3.00 | 0.90 | m <sup>2</sup> | 2 | 1.80 | |
| 5 | 기존 | 데크플레이트부식 | | 0.30 | 3.00 | 0.90 | m <sup>2</sup> | 2 | 1.80 | |

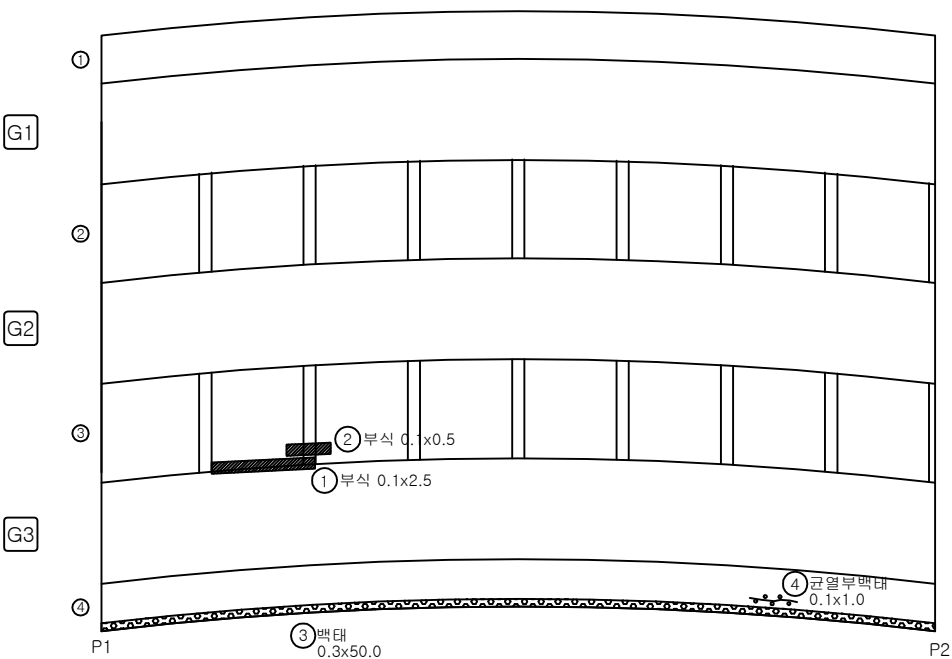
| No. | 기존(N)<br>기존(P) | 손상 내용 | 손상 현황 | | | | | | 손상<br>물량 | 비고 |
|---|---|---|---|---|---|---|---|---|---|---|
| 1 | 기존 | 데크플레이트부식 | | 0.10 | 2.50 | 0.25 | m <sup>2</sup> | 1 | 0.25 | |
| 2 | 기존 | 데크플레이트부식 | | 0.10 | 0.50 | 0.05 | m <sup>2</sup> | 1 | 0.05 | |
| 4 | 기존 | 균열부벽태 | | 0.10 | 1.00 | 0.10 | m <sup>2</sup> | 1 | 0.10 | |

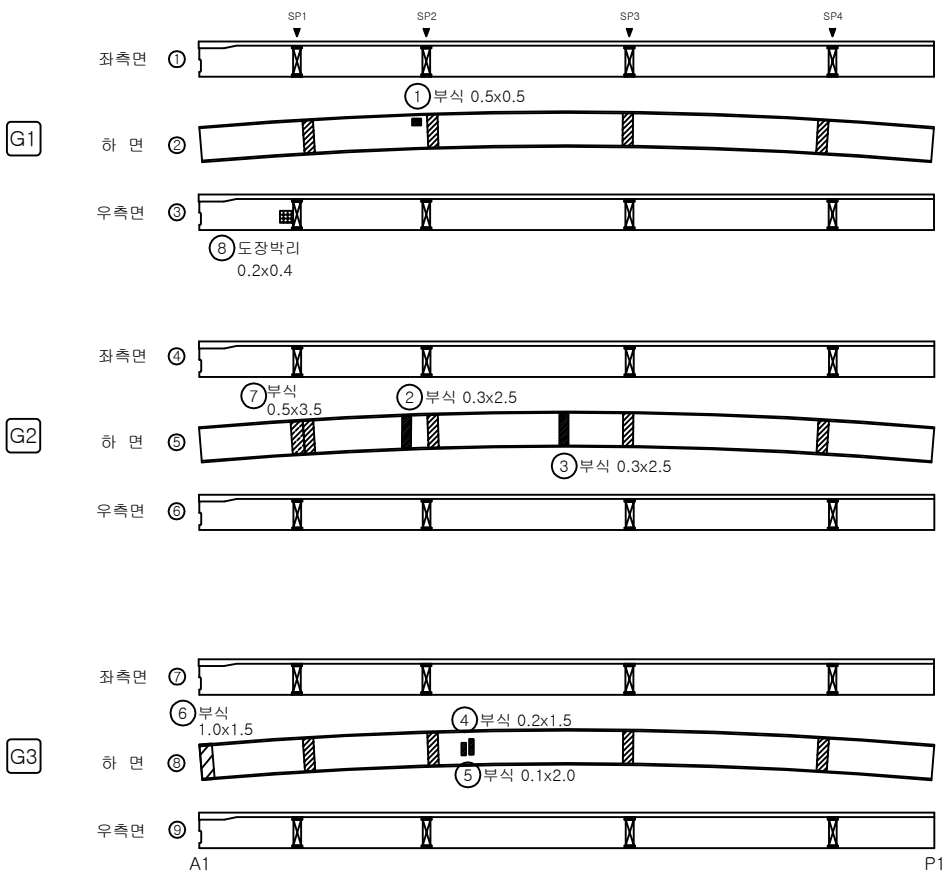
| No. | 기준(N)<br>기준(P) | 손 상 내 용 | 손 상 현 황 | | | | | | 손상<br>물량 | 비고 |
|---|---|---|---|---|---|---|---|---|---|---|
| 1 | 기준 | 부식 | | 0.50 | 0.50 | 0.25 | m <sup>2</sup> | 1 | 0.25 | |
| 2 | 기준 | 부식 | | 0.30 | 2.50 | 0.75 | m <sup>2</sup> | 1 | 0.75 | |
| 3 | 기준 | 부식 | | 0.30 | 2.50 | 0.75 | m <sup>2</sup> | 1 | 0.75 | |
| 6 | 기준 | 부식 | | 1.00 | 1.50 | 1.50 | m <sup>2</sup> | 1 | 1.50 | |
| 7 | 기준 | 부식 | | 0.50 | 3.50 | 1.75 | m <sup>2</sup> | 1 | 1.75 | |

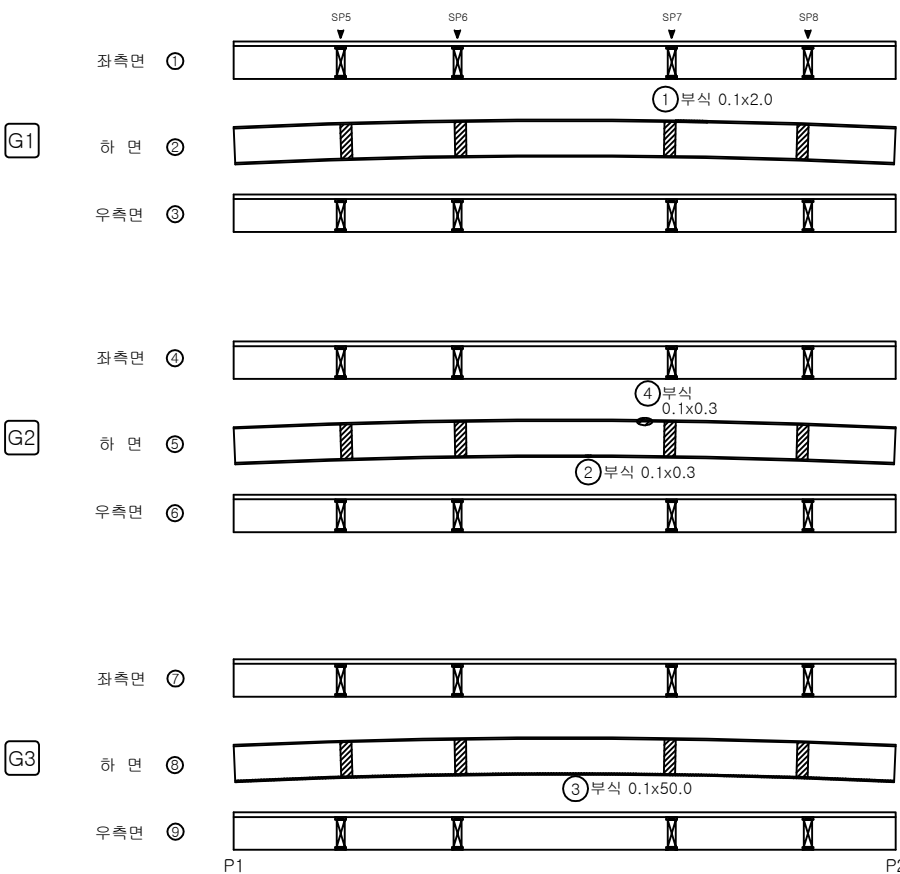
| No. | 기존(N)<br>기준(P) | 손상 내용 | 손상 현황 | | | | | | 손상<br>물량 | 비고 |
|---|---|---|---|---|---|---|---|---|---|---|
| 1 | 기준 | 부식 | | 0.10 | 2.00 | 0.20 | m <sup>2</sup> | 1 | 0.20 | |
| 2 | 기준 | 부식 | | 0.10 | 0.30 | 0.03 | m <sup>2</sup> | 1 | 0.03 | |
| 3 | 기준 | 부식 | | 0.10 | 50.00 | 5.00 | m <sup>2</sup> | 1 | 5.00 | |
| 4 | 기준 | 부식 | | 0.10 | 0.30 | 0.03 | m <sup>2</sup> | 1 | 0.03 | |

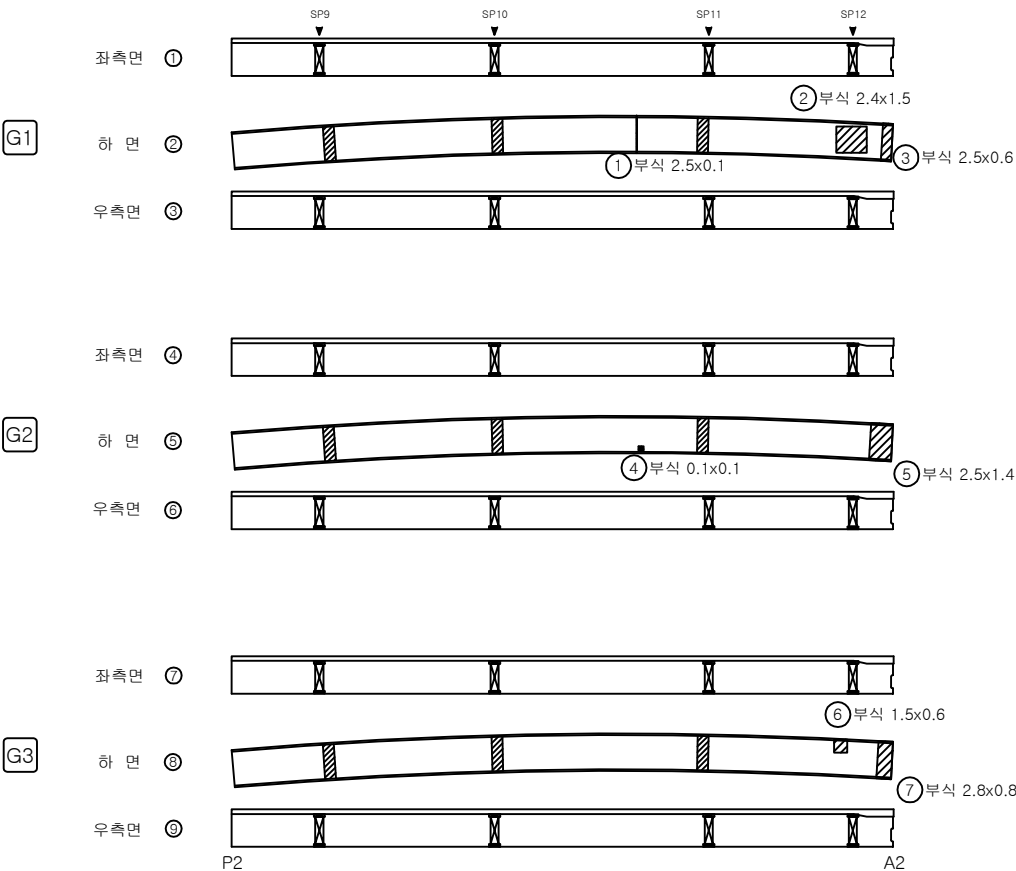
| No. | 기준(N)<br>기준(P) | 손 상 내 용 | 손 상 현 황 | | | | | | 손상<br>물량 | 비고 |
|---|---|---|---|---|---|---|---|---|---|---|
| 1 | 기준 | 부식 | | 2.50 | 0.10 | 0.25 | m <sup>2</sup> | 1 | 0.25 | |
| 2 | 기준 | 부식 | | 2.40 | 1.50 | 3.60 | m <sup>2</sup> | 1 | 3.60 | |
| 5 | 기준 | 부식 | | 2.50 | 1.40 | 3.50 | m <sup>2</sup> | 1 | 3.50 | |
| 7 | 기준 | 부식 | | 2.80 | 0.80 | 2.24 | m <sup>2</sup> | 1 | 2.24 | |

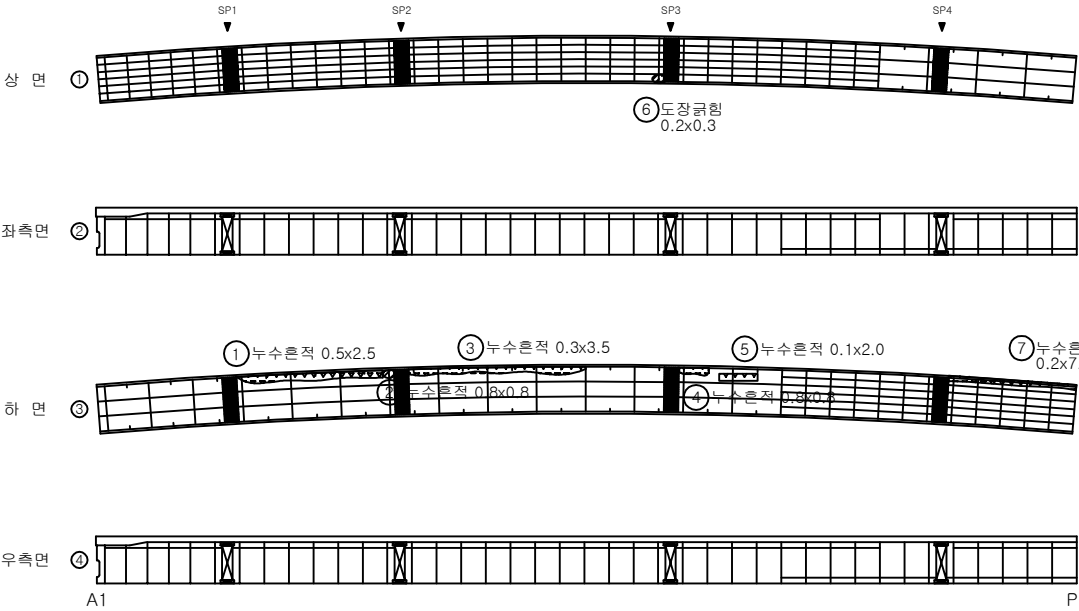
| No. | 기존(N)<br>기존(P) | 손상 내용 | 손상 현황 | | | | | | 손상<br>물량 | 비고 |
|---|---|---|---|---|---|---|---|---|---|---|
| 1 | 기존 | 누수흔적 | | 0.50 | 2.50 | 1.25 | m <sup>2</sup> | 1 | 1.25 | |
| 2 | 기존 | 누수흔적 | | 0.80 | 0.80 | 0.64 | m <sup>2</sup> | 1 | 0.64 | |
| 3 | 기존 | 누수흔적 | | 0.30 | 3.50 | 1.05 | m <sup>2</sup> | 1 | 1.05 | |
| 7 | 기존 | 누수흔적 | | 0.20 | 7.00 | 1.40 | m <sup>2</sup> | 1 | 1.40 | |

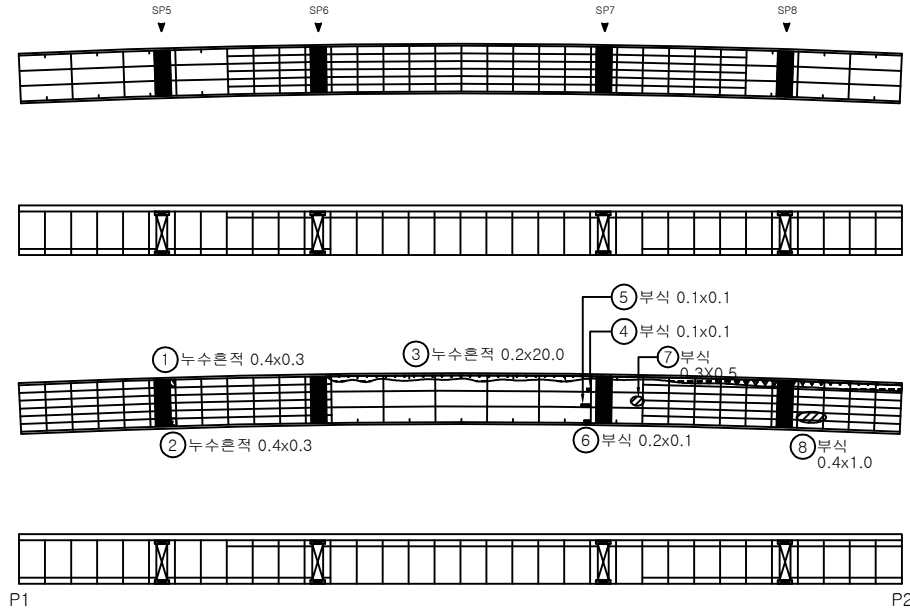
| No. | 기존(N)<br>기준(P) | 손상 내용 | 손상 현황 | | | | | | 손상<br>물량 | 비고 |
|---|---|---|---|---|---|---|---|---|---|---|
| 1 | 기준 | 누수흔적 | | 0.40 | 0.30 | 0.12 | m <sup>2</sup> | 1 | 0.12 | |
| 3 | 기준 | 누수흔적 | | 0.20 | 20.00 | 4.00 | m <sup>2</sup> | 1 | 4.00 | |
| 7 | 기준 | 부식 | | 0.30 | 0.50 | 0.15 | m <sup>2</sup> | 1 | 0.15 | |
| 8 | 기준 | 부식 | | 0.40 | 1.00 | 0.40 | m <sup>2</sup> | 1 | 0.40 | |

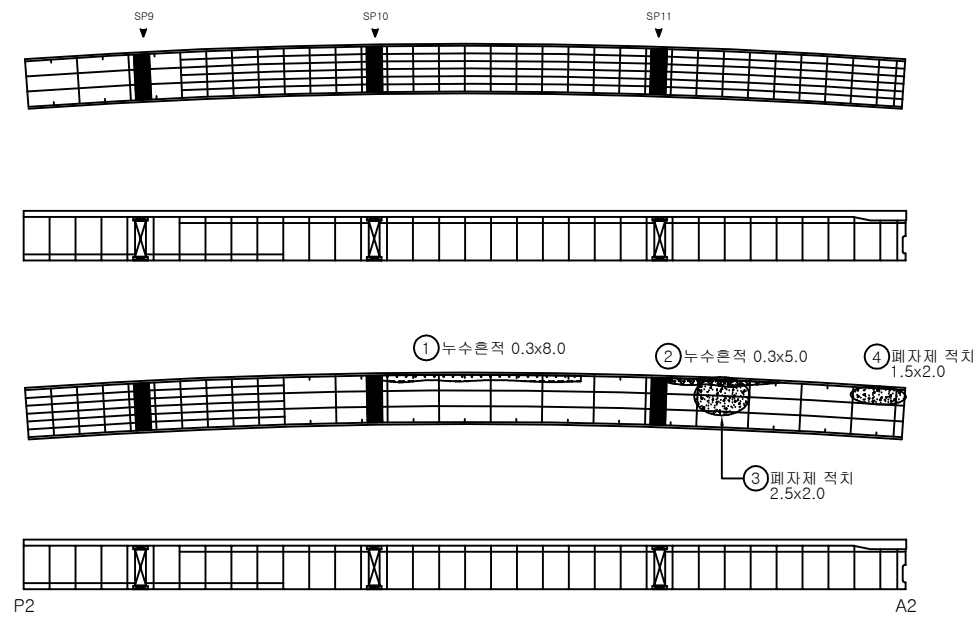
| No. | 기준(N)<br>기준(P) | 손상 내용 | 손상 현황 | | | | | | 손상<br>물량 | 비고 |
|---|---|---|---|---|---|---|---|---|---|---|
| 1 | 기준 | 누수흔적 | | 0.30 | 8.00 | 2.40 | m <sup>2</sup> | 1 | 2.40 | |
| 2 | 기준 | 누수흔적 | | 0.30 | 5.00 | 1.50 | m <sup>2</sup> | 1 | 1.50 | |

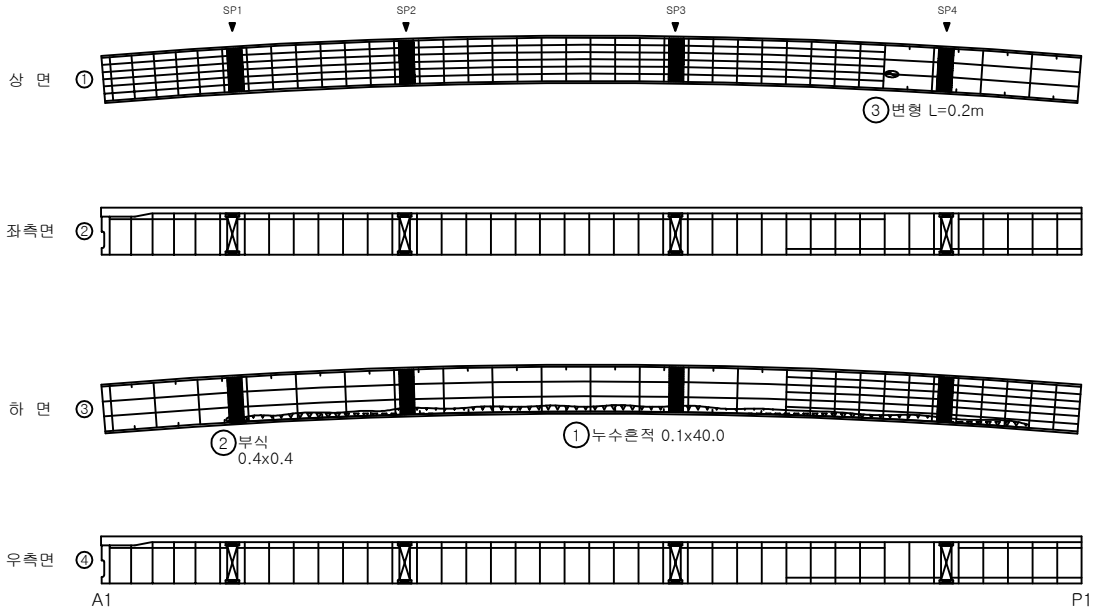
| No. | 기준(N)<br>기준(P) | 손상 내용 | 손상 현황 | | | | | | 손상<br>물량 | 비고 |
|---|---|---|---|---|---|---|---|---|---|---|
| 1 | 기준 | 누수흔적 | | 0.10 | 40.00 | 4.00 | m <sup>2</sup> | 1 | 4.00 | |
| 2 | 기준 | 부식 | | 0.40 | 0.40 | 0.04 | m <sup>2</sup> | 1 | 0.16 | |

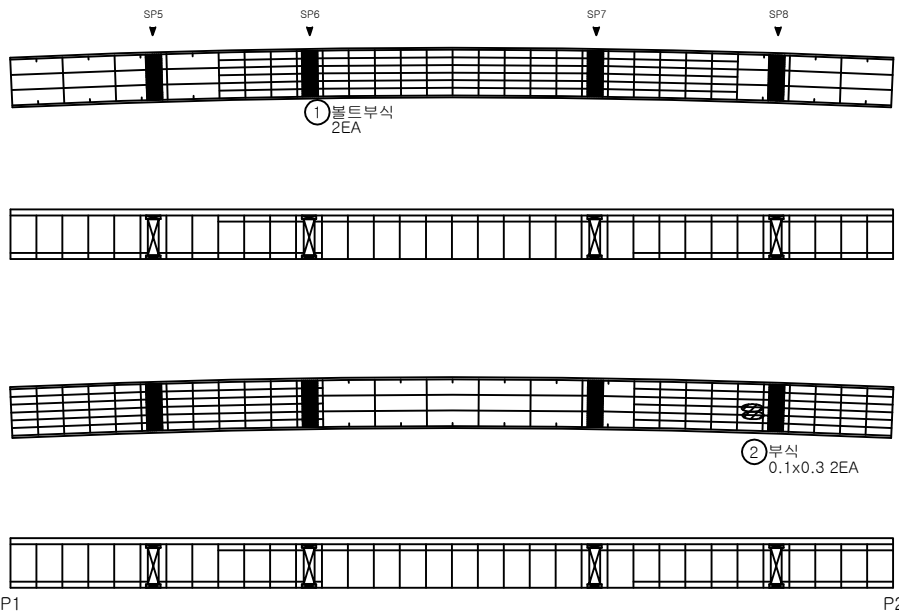
| No. | 기준(N)<br>기준(P) | 손상 내용 | 손상 현황 | | | | | | 손상<br>물량 | 비고 |
|---|---|---|---|---|---|---|---|---|---|---|
| 1 | 기준 | 볼트부식 | | | | 1.00 | EA | 2 | 2.00 | |
| 2 | 기준 | 부식 | | 0.10 | 0.30 | 0.03 | m² | 2 | 0.06 | |

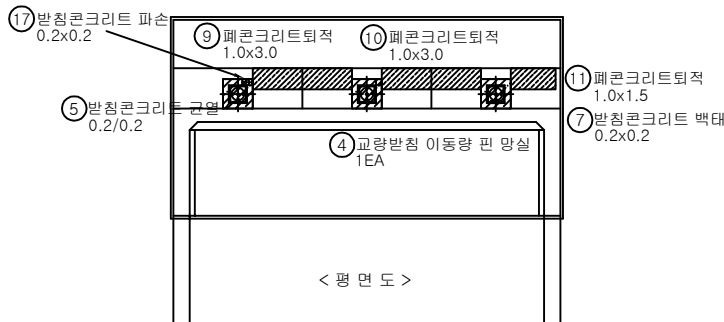
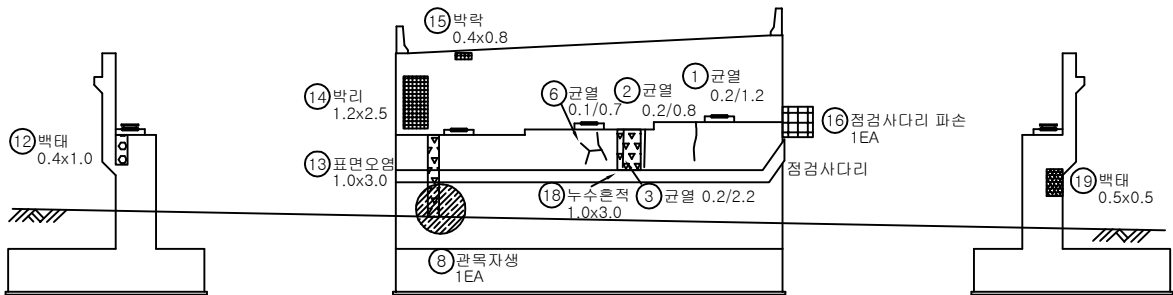
## 6. 교 대

| No. | 기준(N)<br>기준(P) | 손상 내용 | 손상 현황 | | | | | | 손상<br>물량 | 비고 |
|---|---|---|---|---|---|---|---|---|---|---|
| 1 | 보수 | 균열(0.3mm이하) | 0.20 | 1.20 | | 1.20 | m | 1 | 1.20 | |
| 2 | 보수 | 균열(0.3mm이하) | 0.20 | 0.80 | | 0.80 | m | 1 | 0.80 | |
| 3 | 기준 | 균열(0.3mm이하) | 0.20 | 2.20 | | 2.20 | m | 1 | 2.20 | |
| 5 | 보수 | 받침콘크리트균열(0.3mm이하) | 0.20 | 0.20 | | 0.20 | m | 1 | 0.20 | |
| 6 | 기준 | 균열(0.3mm이하) | 0.10 | 0.70 | | 0.70 | m | 1 | 0.70 | |
| 18 | 기준 | 누수흔적 | 1.00 | 3.00 | 3.00 | m² | 1 | 3.00 | | |

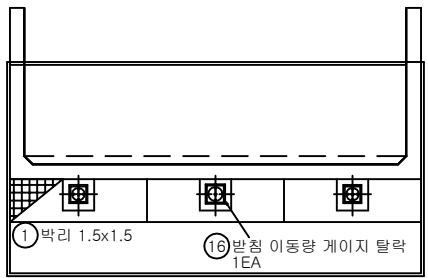
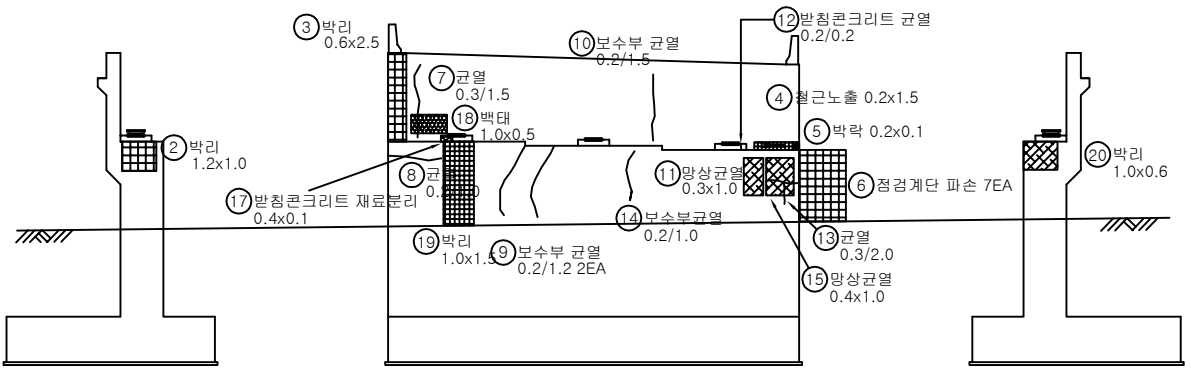
| No. | 기존(N)<br>기준(P) | 손상 내용 | 손상 현황 | | | | | | 손상<br>물량 | 비고 |
|---|---|---|---|---|---|---|---|---|---|---|
| 7 | 보수 | 균열(0.3mm이상) | 0.30 | 1.50 | | 1.50 | m | 1 | 1.50 | |
| 8 | 보수 | 균열(0.3mm미만) | 0.20 | 1.00 | | 1.00 | m | 1 | 1.00 | |
| 9 | 보수 | 보수부재균열(0.3mm미만) | 0.20 | 1.20 | | 1.20 | m | 2 | 2.40 | |
| 11 | 보수 | 망상균열 | | 0.30 | 1.00 | 0.30 | ㎡ | 1 | 0.30 | |
| 13 | 보수 | 균열(0.3mm이상) | 0.30 | 2.00 | | 2.00 | m | 1 | 2.00 | |
| 15 | 보수 | 망상균열 | | 0.40 | 1.00 | 0.40 | ㎡ | 1 | 0.40 | |

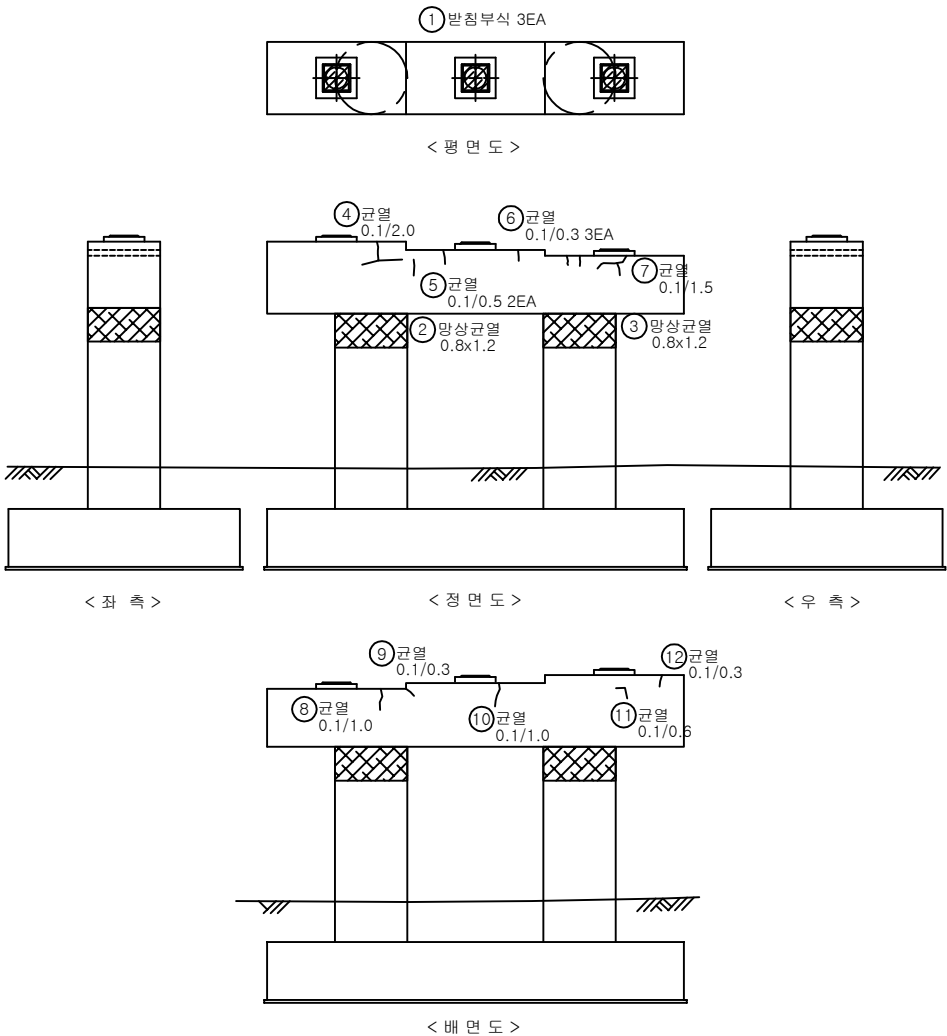
## 7. 교 각

| No. | 기준(N)<br>기준(P) | 손상 내용 | 손상 현황 | | | | | | 손상<br>물량 | 비고 |
|---|---|---|---|---|---|---|---|---|---|---|
| 1 | 보수 | 받침부식 | | | 1.00 | EA | 3 | 3.00 | | |
| 2 | 보수 | 망상균열 | 0.80 | 1.20 | 0.96 | m <sup>2</sup> | 1 | 0.96 | | |
| 3 | 보수 | 망상균열 | 0.80 | 1.20 | 0.96 | m <sup>2</sup> | 1 | 0.96 | | |
| 4 | 보수 | 균열(0.3mm미만) | 0.10 | 2.00 | 2.00 | m | 1 | 2.00 | | |

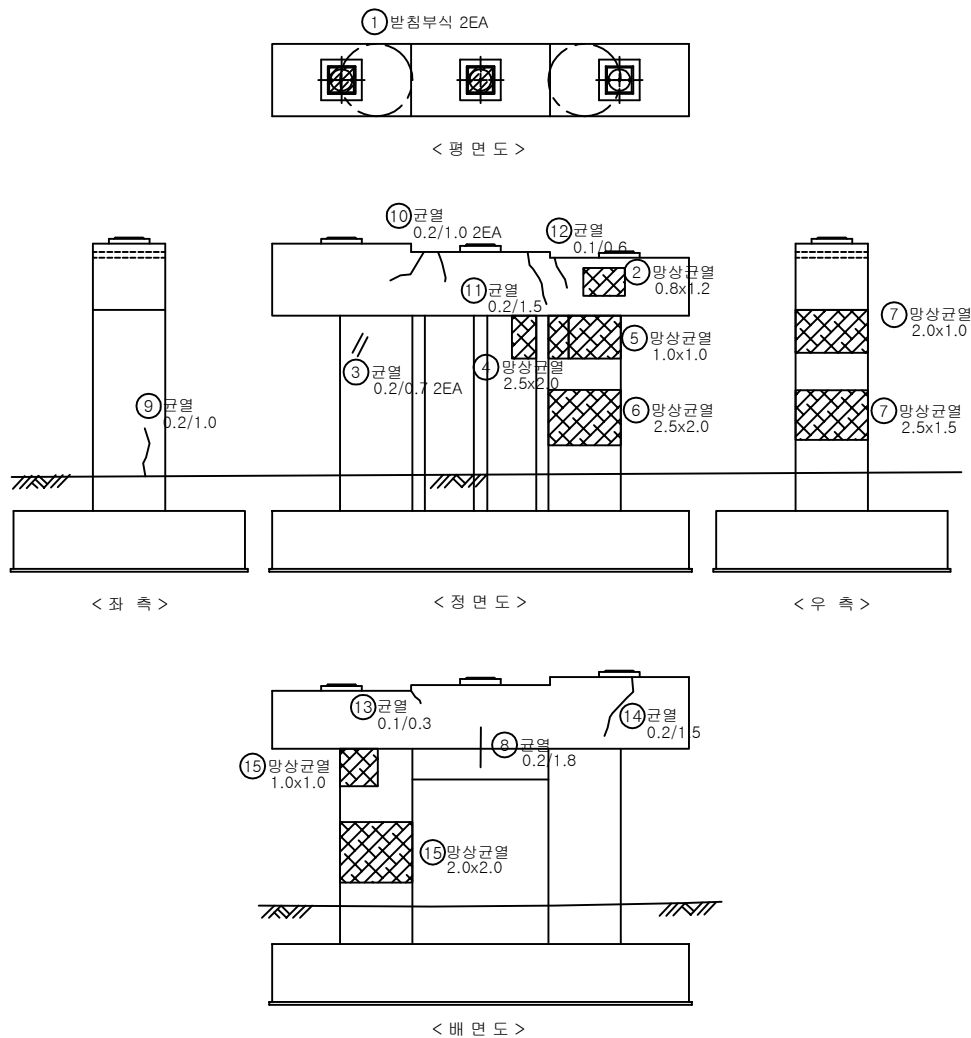
| No. | 기준(N)<br>기준(P) | 손상 내용 | 손상 현황 | | | | | | 손상<br>물량 | 비고 |
|---|---|---|---|---|---|---|---|---|---|---|
| 1 | 보수 | 받침부식 | | | | 1.00 | EA | 2 | 2.00 | |
| 2 | 보수 | 망상균열 | 0.80 | 1.20 | | 0.96 | ㎡ | 1 | 0.96 | |
| 4 | 보수 | 망상균열 | | 2.50 | 2.00 | 5.00 | ㎡ | 1 | 5.00 | |
| 6 | 보수 | 망상균열 | | 2.50 | 2.00 | 5.00 | ㎡ | 1 | 5.00 | |
| 7 | 보수 | 망상균열 | | 2.50 | 1.50 | 3.75 | ㎡ | 1 | 3.75 | |
| 15 | 보수 | 망상균열 | | 2.00 | 2.00 | 4.00 | ㎡ | 1 | 4.00 | |
