# 1 금남IC3교

## 1. 금남IC3교

본 시설물은 국도46호선 상의 경기도 남양주시 화도읍 구암리에 위치한 교량으로 총 연장 180.0m, 폭 10.0m로 시공되어 있다.

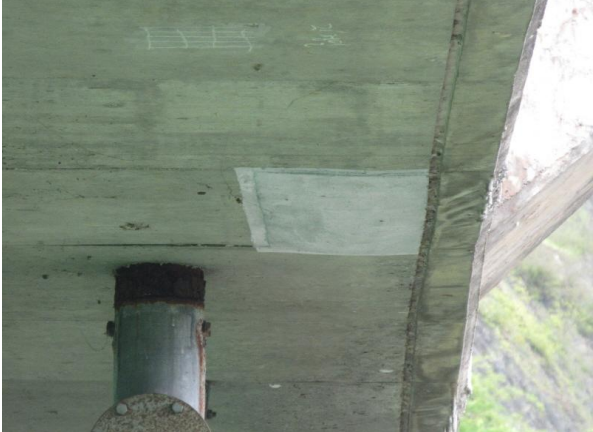
| <p>캔틸레버 보수부 들뜸 S2</p> | <p>캔틸레버 백태 S2</p> |

- Deck Plate부식 및 백태의 경우 바닥판 전체에 발생한 상태로 조사되었으며, 방수층 파손에 의한 교면수 유입이 주요원인으로 판단된다. 현장조사 결과 및 기 점검자료 비교·검토 결과 교면재포장(국도37호선 금남IC 3교 시설물보수공사 2022.03) 이후 누수 및 부식의 진전은 확인되지 않았으나, 지속적인 점검을 통한 확인이 필요한 것으로 판단된다.
- 교면 재포장 이전 발생한 교면수 유입으로 백태, 박리, 보수부 들뜸이 발생한 것으로 조사 되었으며, 백태의 경우 유종의 형태를 띄지 않고 백화에 가까운 손상으로 보수의 필요는 없는 상태로 판단된다.
- 박리 및 보수부 들뜸의 경우 공용 중 손상진전에 의한 박락이 발생할 수 있으며, 박락 발생 시 교량하부를 횡단하는 차량 또는 자전거 도로를 이용하는 행인과의 충돌 위험이 있으므로, 사고 예방차원의 보수가 필요한 것으로 판단된다.
- 파손의 경우 S2에 발생한 손상으로 유지관리시 이용된 점검차량 등과의 충돌에 의한 손상으로 판단된다. 파손부위 경우 물끊기 홈(Noth)과 인접한 부위에 발생한 손상으로 단면보수 시 단면적 부족과 우수에 의한 영향으로 재손상 우려가 있으므로 단면털기를 통한 정비가 적합할 것으로 판단된다.

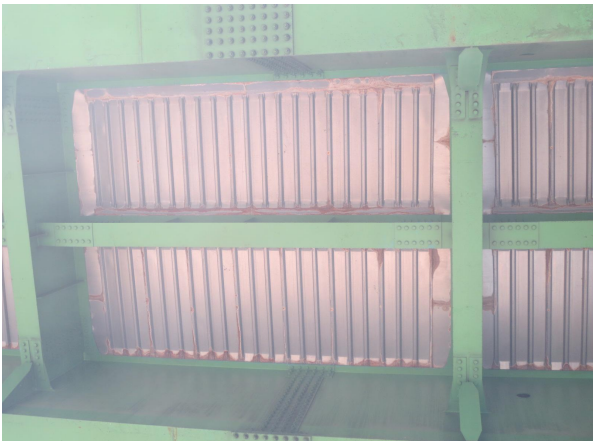
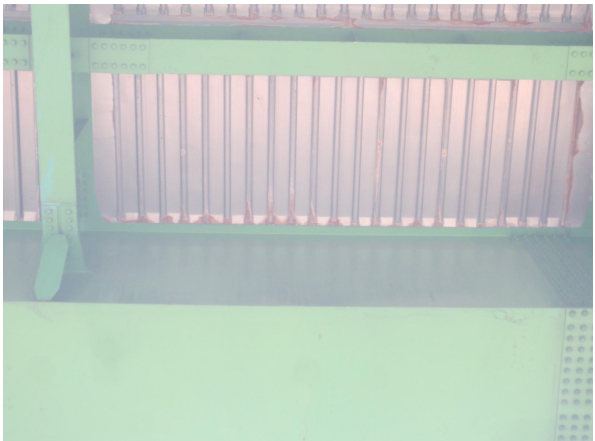
| <p>Deck Plate 부식 S2</p> | <p>Deck Plate 부식 S2</p> |

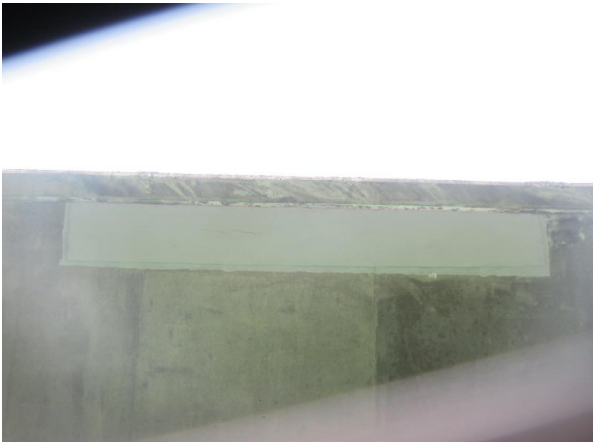
| <p>캔틸레버 보수현황 S3</p> | <p>바닥판 박리 S3</p> |

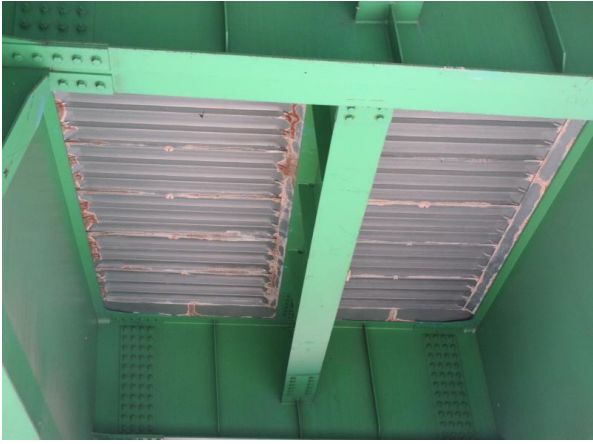
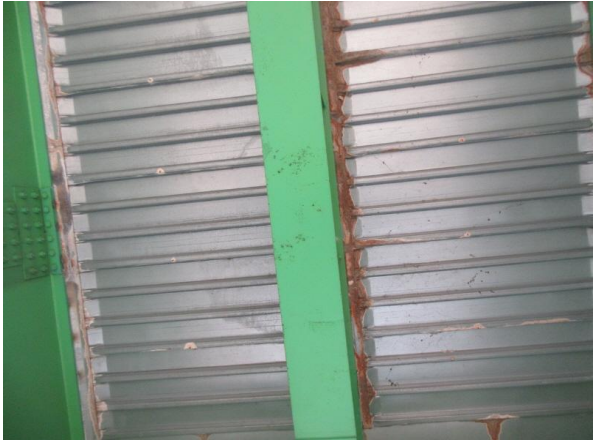
| <p>Deck Plate 부식 S3</p> | <p>Deck Plate 부식 S3</p> |

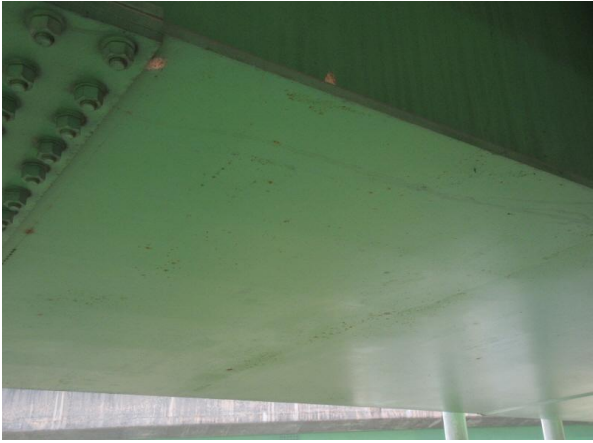
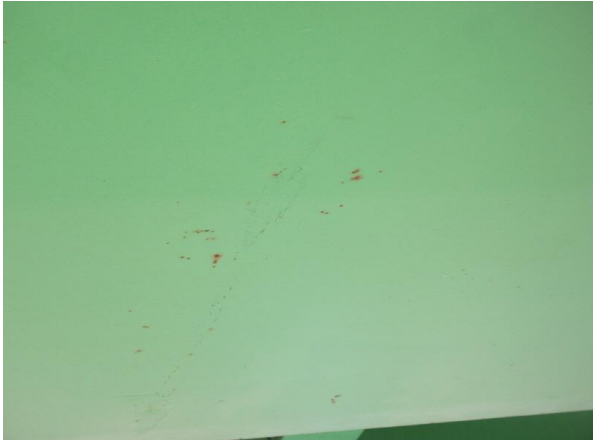
| 거더 부식 S1-G1-LF | 거더 부식 S1-G2LF |

- 부식의 경우 전체 경간에 국부적으로 나타난 손상으로 중앙부에 발생한 부식의 경우 도장미흡과 공용 중 노후화에 따른 손상이며, 단부에 발생한 부식의 경우 신축이음 누수에 의한 우수접촉이 주요원인으로 판단된다.
- 중앙부에 발생한 부식의 경우 손상의 정도가 경미하여 시급한 보수를 요구하지 않으나 단부측에 발생한 부식의 경우 부식의 진행에 따른 내구력 소실 우려가 있으므로 일괄적인 보수가 불가능할 경우 부분보수를 통한 부식제거와 도장보수가 필요할 것으로 판단된다.

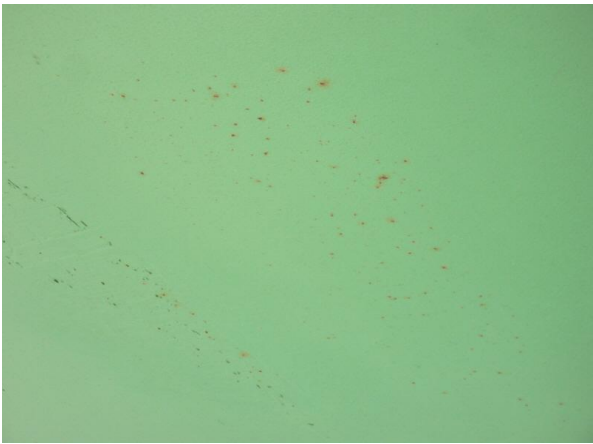
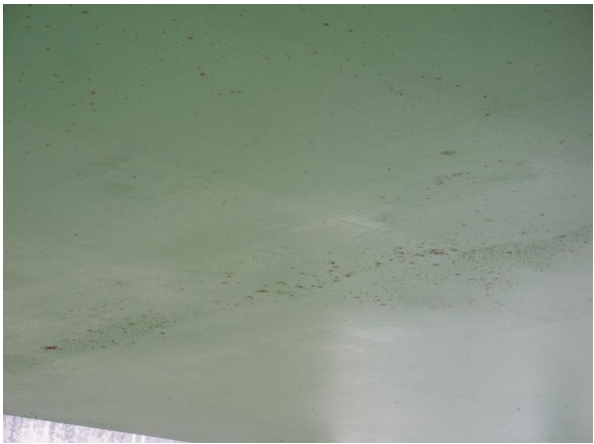
| 거더 부식 S1-G2-LF | 거더 부식 S3-G1-LF |

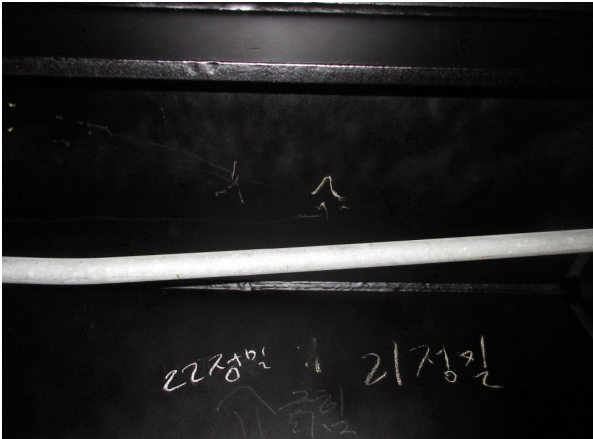
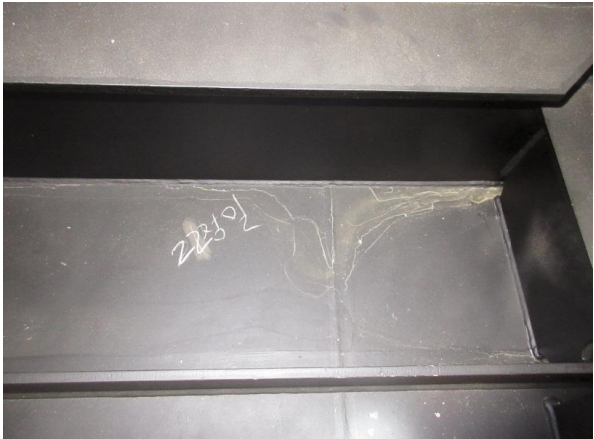
| 도장긁힘 S1-G1-UF | 누수흔적 S1-G1-LF |

- 누수흔적의 경우 교량의 외측부에 시공된 G1, G2에 발생한 손상으로 우천 시 스플라이스 이음부로 우수가 유입되어 발생한 손상으로 조사되었다. 외관조사를 통한 검토결과 우수의 유입량이 많지 않으며 도장박리나 부식과 같은 2차 손상이 발생하지 않은 상태로 조사되어 현 시점에서 부재에 미치는 영향은 없는 것으로 판단된다. 하지만 공용 중 지속적인 우수의 유입이 발생할 경우 2차 손상발생 및 내구력 저하 우려가 있으므로 실링보수를 통한 우수차단이 필요한 것으로 판단된다.
- 폐자재 적치의 경우 용접, 조명(전기설비)설치, 재하시험 등 유지관리 작업도중 발생한 폐기물로 시설물 관리차원의 청소를 통한 제거가 적합한 것으로 판단된다.
- 도장 긁힘의 경우 리브에 발생한 손상으로 시공초기 운반 및 적치과정에 발생한 손상이며, 내구성에 미치는 영향은 경미할 것으로 판단되나 도장보수를 통한 부식방지가 필요할 것으로 판단된다.
- 부식의 경우 하부플랜지와 스플라이스에 주로 발생하였으며, 도장박리와 우수유입에 의한 손상으로 판단된다. 현장조사 당시 부식에 의한 단면감소는 확인되지 않았으며 손상의 정도가 경미하나 장기적 측면에서 도장보수가 필요한 것으로 판단되며, 보수 시 부식에 한정적인 일부보수보다 손상원인에 대한 보수가 병행되어 이루어질 경우 보다 경제적인측면과 유지관리에 용이할 것으로 판단된다.
- 환기구 볼트 미체결의 경우 시공미흡에 의한 손상이며, 내구성에 미치는 영향은 없으나 기능성 회복과 조류 출입방지를 위한 볼트 재체결이 필요할 것으로 판단된다.

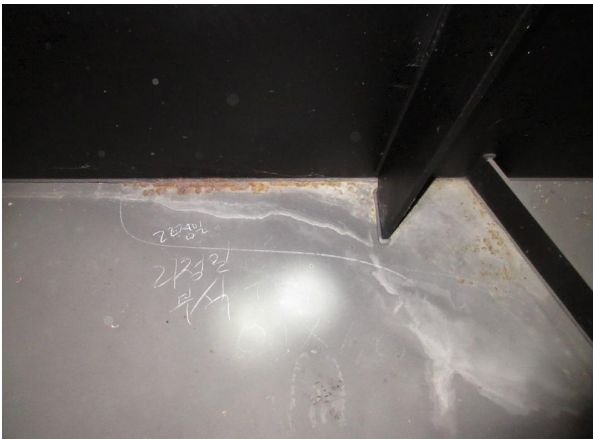
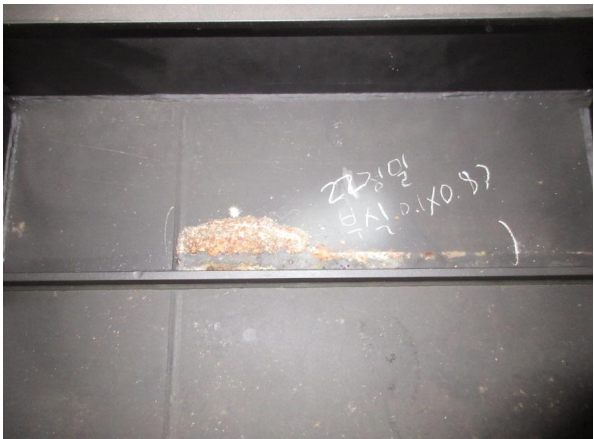
| 강재부식 S1-G2-LF | 강재부식 S2-G1-LF |

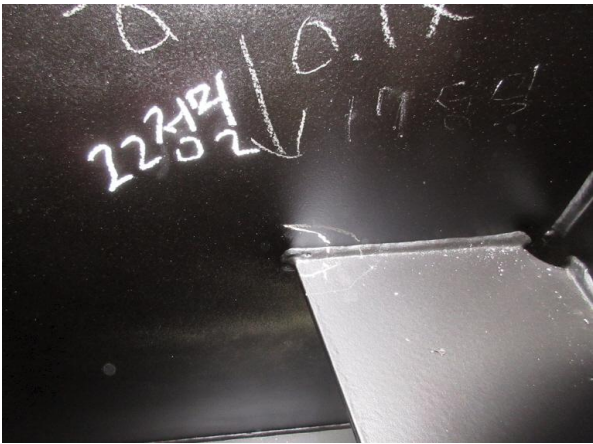
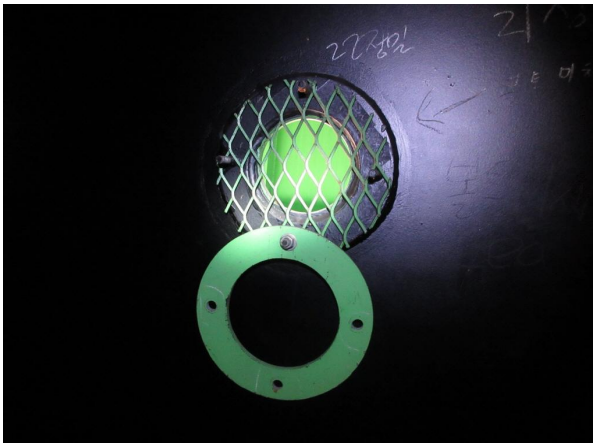
| <p>기공(PIT) S2-G1-RW</p> | <p>환기구 볼트 미체결 S2-G2-UF</p> |

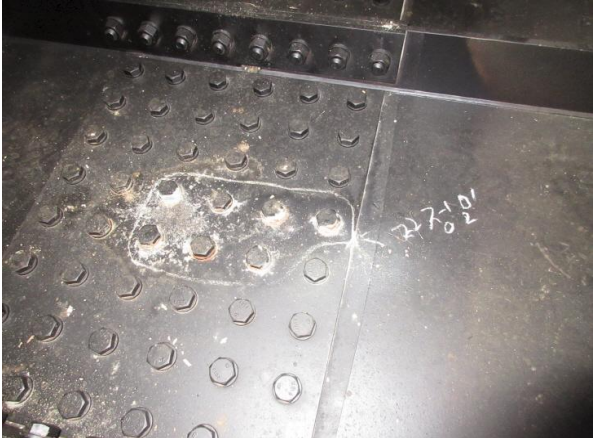
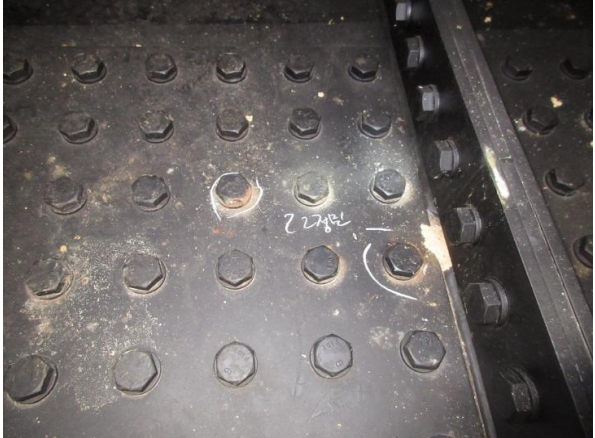
| <p>S.P볼트부식 S2-G2-SP.6</p> | <p>S.P볼트부식 S3-G1-SP.9</p> |

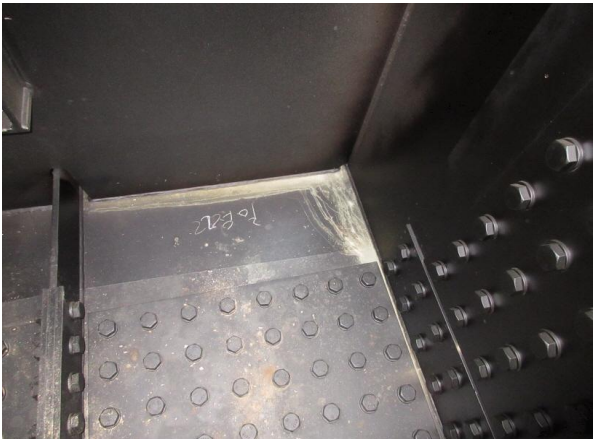
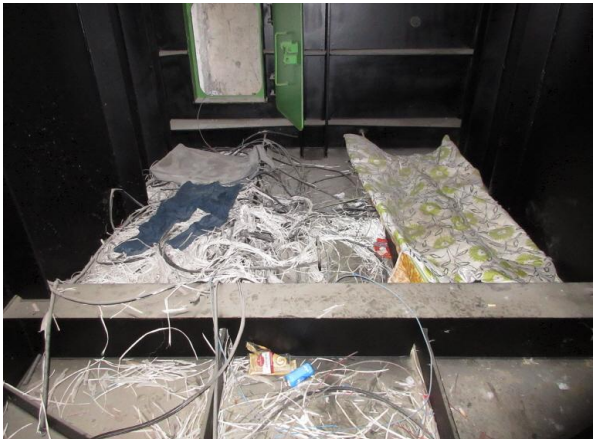
| <p>누수흔적 S3-G2-LF</p> | <p>폐자제 적치 S4-G1-LF</p> |

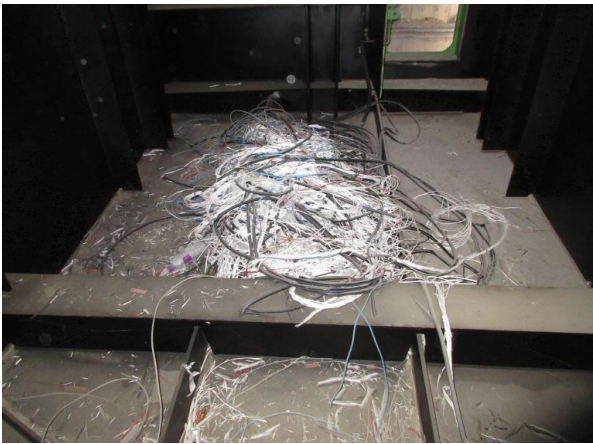
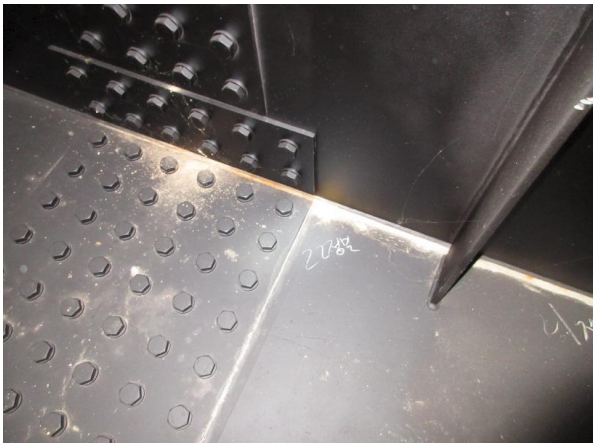
| 폐자재 적치 S4-G2-LF | S.P볼트부식 S4-G2-SP.12 |

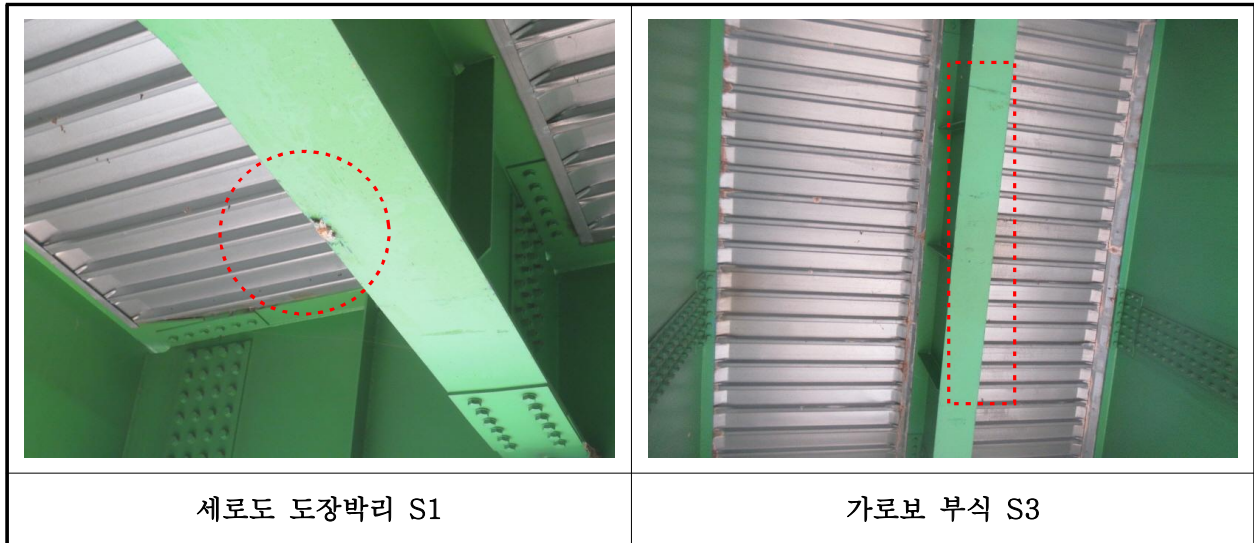
- 외관조사 결과, 가로보의 일부 구간에서 부식, 세로보는 도장박리가 확인되었다.

- 도장박리의 경우 유지관리 시 외부충격(점검차량)에 의한 손상이며, 공용기간 증가에 따른 접착력 저하로 경미한 부식이 조사되었다. 지속적인 점검을 통한 관리 이후 손상의 진전 또는 이상 징후 발생 시 도장보수를 통한 보수가 적합할 것으로 판단된다.

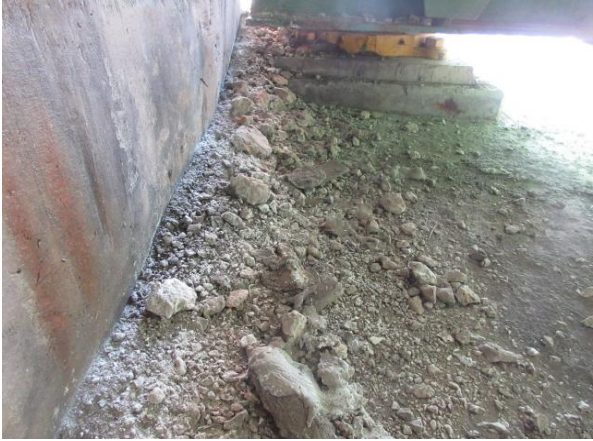
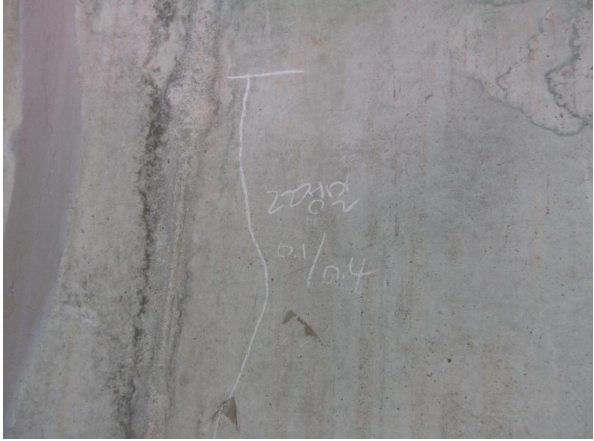
| 교대 폐콘크리트 적치 A1 | 교대 균열(0.3mm미만) A1 |

- 균열(0.3mm미만)의 경우 시공초기 건조수축 및 온도변화에 따른 비구조적 손상이며, 기 점검자료 검토 결과 손상의 진전은 없는 상태로 확인되었다.
- 표면오염의 경우 신축이음 누수에 의한 누수부에 이물질이 퇴적되며 발생한 손상이며, 경미한 백태가 동반되어 나타난 것으로 확인되었다. 또한 환경적 요인에 따른 동결융해 작용으로 벽체 표면오염 하단부에 경미한 박리가 조사되었다.
- 현장조사 내용과 수집된 자료를 검토한 결과 2019년에 실시한 신축이음 재설치 이후 누수의 발생은 없는 것으로 조사되었으나, 시공미흡에 의한 폐콘크리트 적치가 발생 하였다.
- 금남IC 3교의 경우 시설물 유지관리를 위한 보수(국도46호선 금남IC R-A(하) 등 시설물 보수공사 2022.04)를 실시한 상태로 구조물의 내구성과 상태등급을 저하시킬만한 손상은 조사되지 않았으며, 일부 미 보수된 손상의 경우 구조물에 직접적인 영향을 미치지 못하는 경미한 손상으로 판단된다. 따라서 현 시점에서의 보수는 필요로 하지 않으며, 지속적인 점검을 통한 유지관리가 적합할 것으로 판단된다.

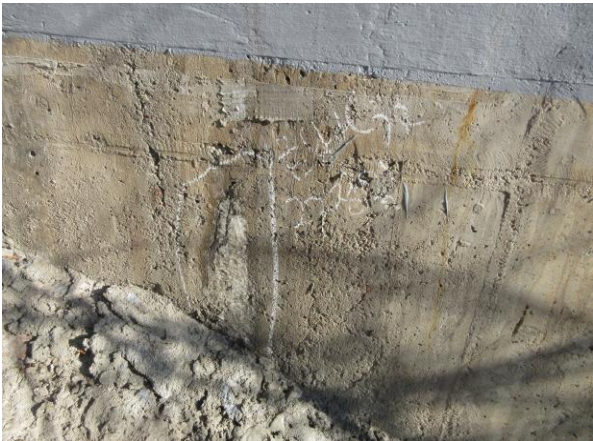
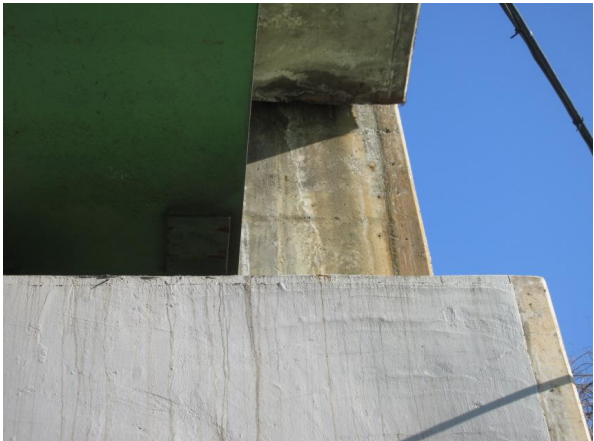
| 교대 백태 A1 | 교대 보수현황 A1 |

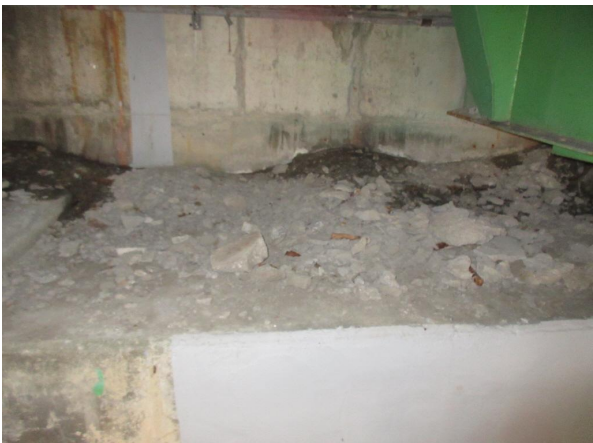
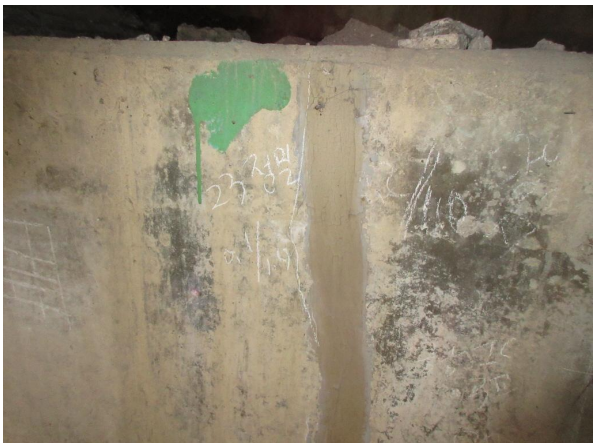
| 교대 폐콘크리트 적치 A2 | 교대 균열(0.3mm미만) A2 |

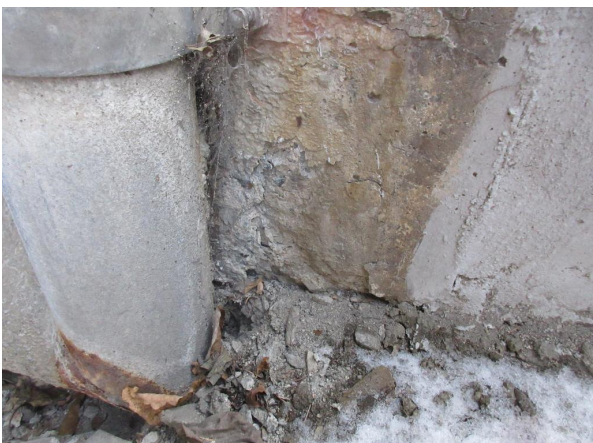
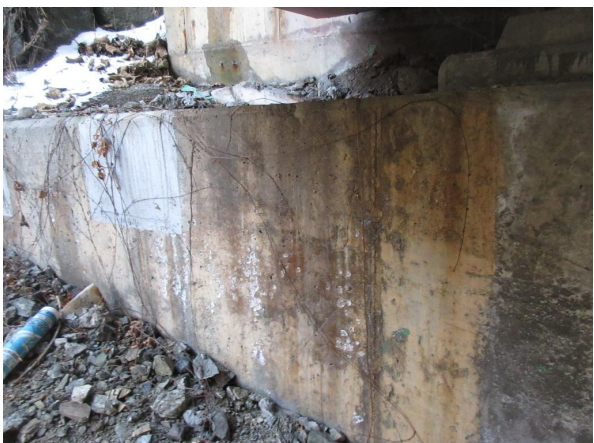
| 교대 박리 A2 | 교대 표면오염 A2 |

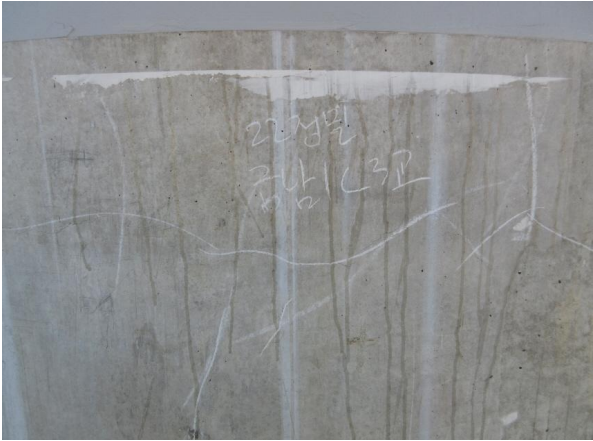
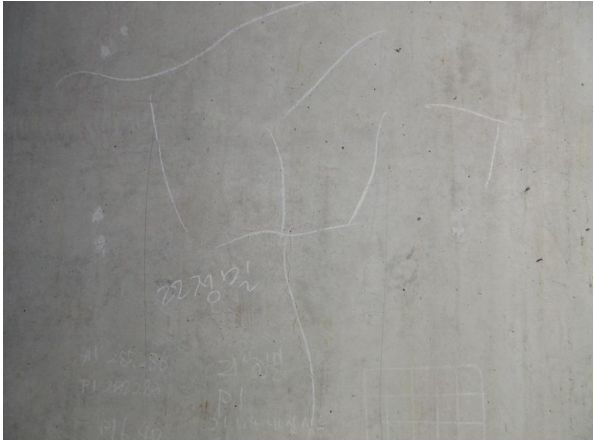
| 교각 망상균열 P1 | 교각 망상균열 P1 |

- 금회 조사된 균열(0.3mm미만), 망상균열은 시공초기 건조수축 및 온도변화에 따른 손상으로 판단되며, 기 점검이후 실시된 국도46호선 금남IC R-A(하) 등 시설물 보수공사(2022.04)에 보수 누락된 손상으로 확인되었다. 보수 누락된 손상의 경우 구조물에 직접적인 영향을 미치기 어려운 경미한 손상으로 확인되어 보수는 필요치 않은 상태로 판단된다.

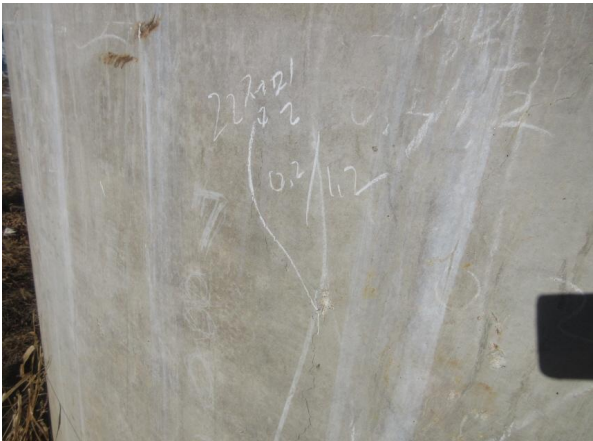
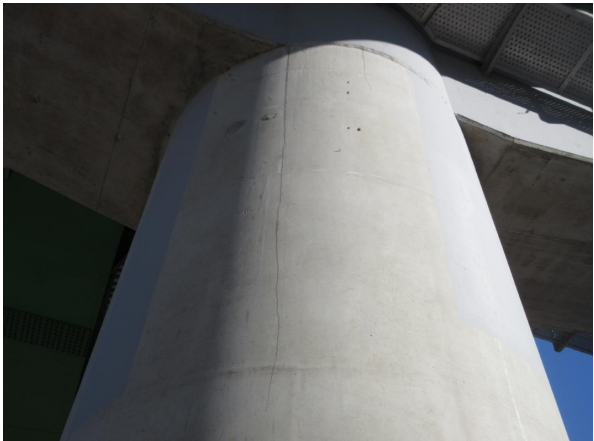
| 교각 균열(0.3mm 미만) P2 | 보수현황 상태양호 P2 |

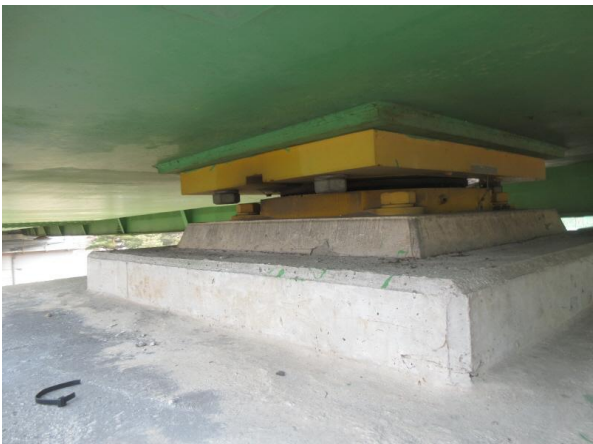
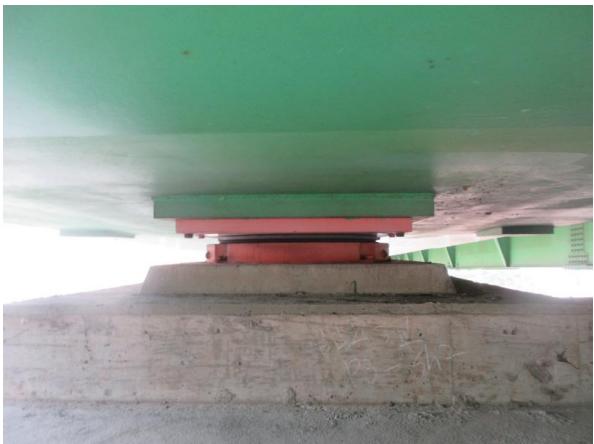
| 받침장치 상태양호 P2-SH2 | 받침장치 상태양호 P3-SH2 |

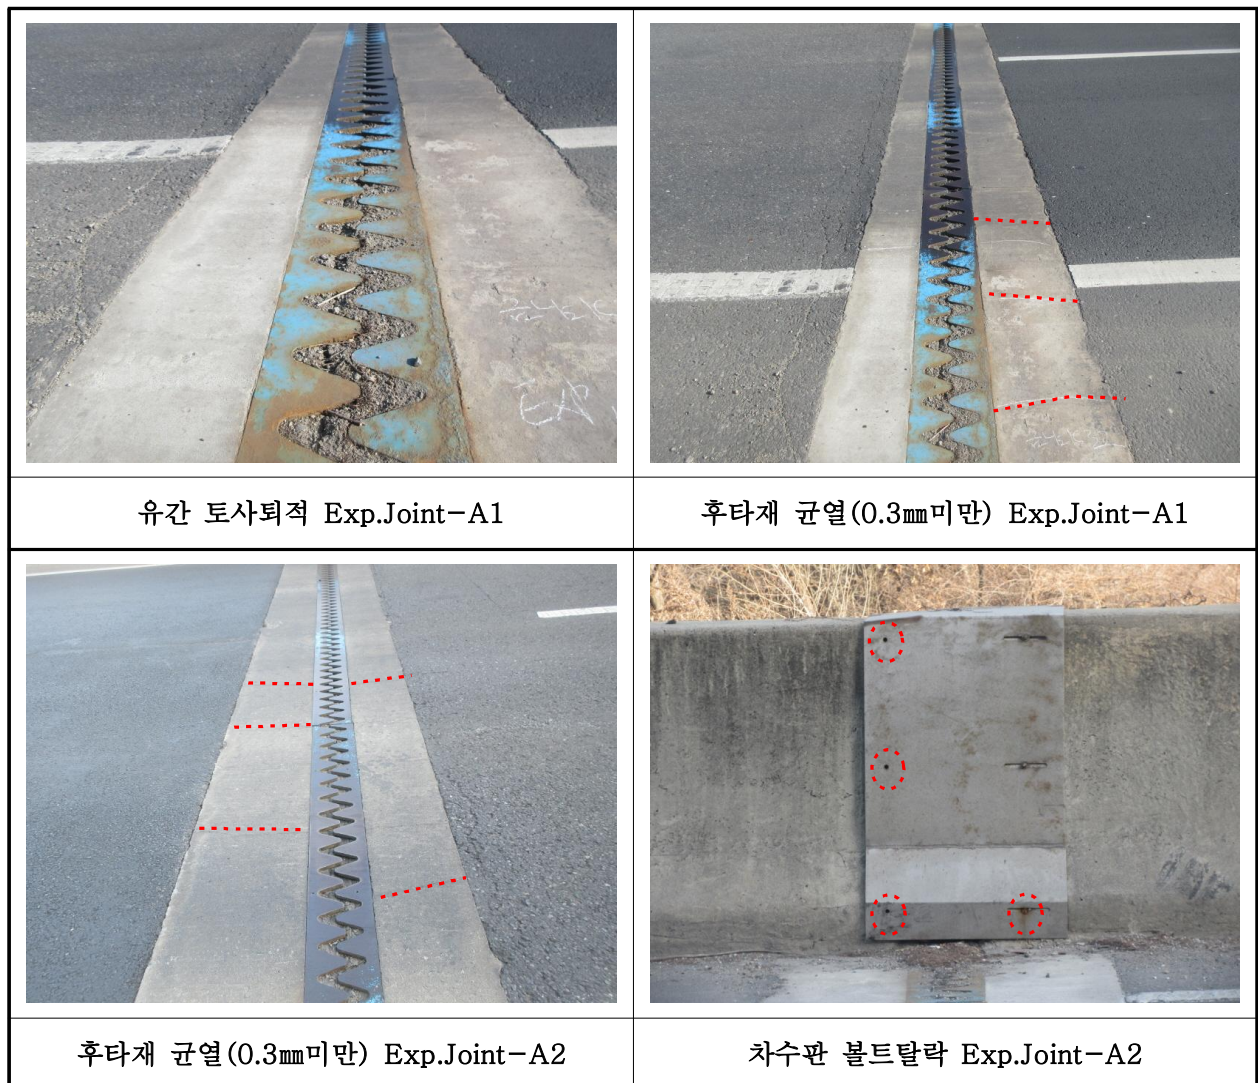
【사진 1.3.15】 신축이음장치 손상현황

- 신축이음 외관조사 결과, 신축이음 유간 토사퇴적, 후타재 균열, 차수판 볼트탈락이 발생한 상태로 조사되었다.

- 신축이음 Exp. Joint-A1, A2에 발생한 후타재 균열(0.3mm미만)의 경우 균열의 형상이 신축이음과 평행되지 않아 신축거동불량 등에 의한 구조적 문제는 없는 상태로 후타재 타설 이후 발생된 온도변화와 공용 중 차량통행에 따른 반복하중이 주요 원인으로 판단된다.
- 금남IC 3교의 경우 우천 시 신축이음 유간부에 일부 잔여물이 퇴적되며 발생한 손상이며, 원활한 신축거동을 위한 주기적인 청소가 필요한 것으로 판단된다.
- 차수판 볼트탈락의 경우 공용 중 차량통행 시 발생하는 진동에 의한 손상으로 구조물에 미치는 영향은 없는 손상이나 공용 중 추가적인 볼트탈락 등에 의한 차수판 탈락 시 통행중인 차량과의 충돌우려가 있으므로 볼트 재설치가 필요하며, 보수 이후 볼트체결 상태에 대한 확인이 필요한 것으로 판단된다.

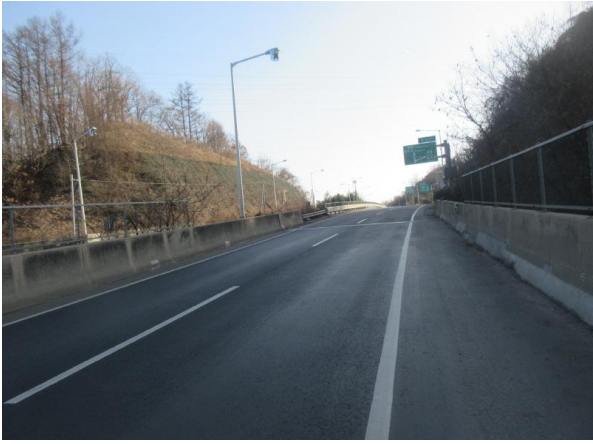
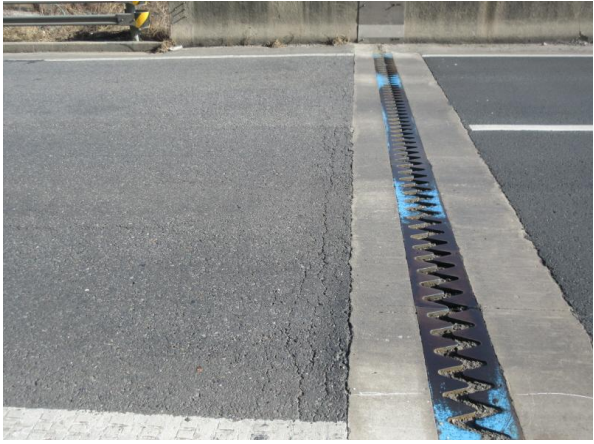
| 교면포장 상태양호 | 접속포장 파손(경미) |

- 공용 중 지속적인 차량통행에 따른 반복하중으로 접속포장 파손이 발생하였으나, 주행성과 안전성에 영향을 미치지 않는 경미한 손상으로 지속적인 점검을 실시한다.

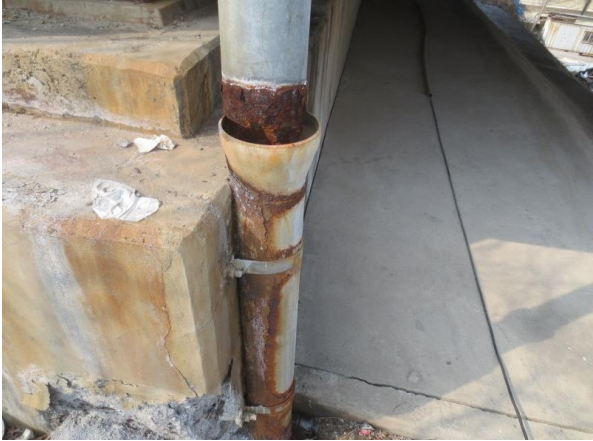
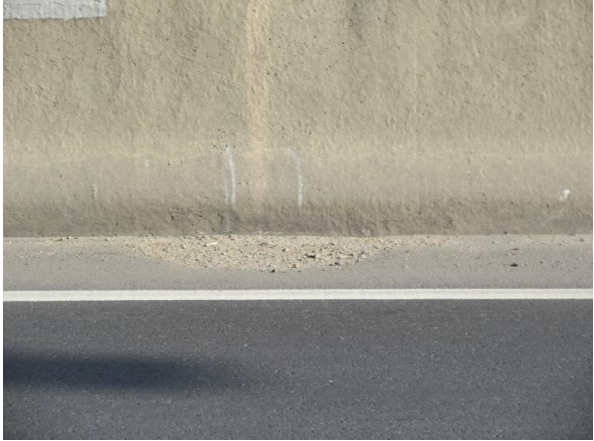
| 배수관 부식 | 배수구 막힘 |

- 배수관 부식의 경우 접합부에 발생한 손상으로 공용기간 증가에 따른 노후화 손상으로 판단되며, 교각 P2 배수로의 경우 배수로 주변 토사가 우수에 침식되며 고정상태가 불량해진 손상으로 재정비를 통한 설치가 필요한 것으로 판단된다.

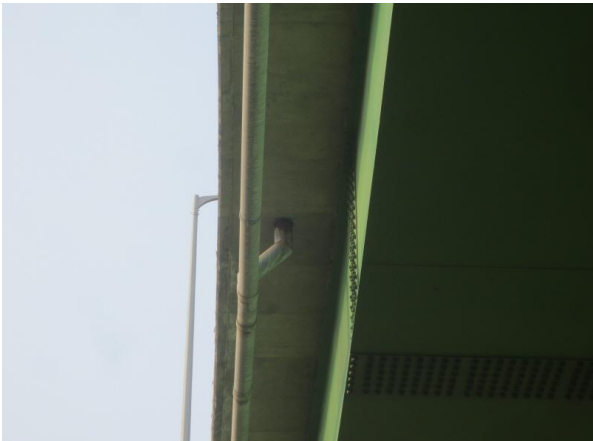
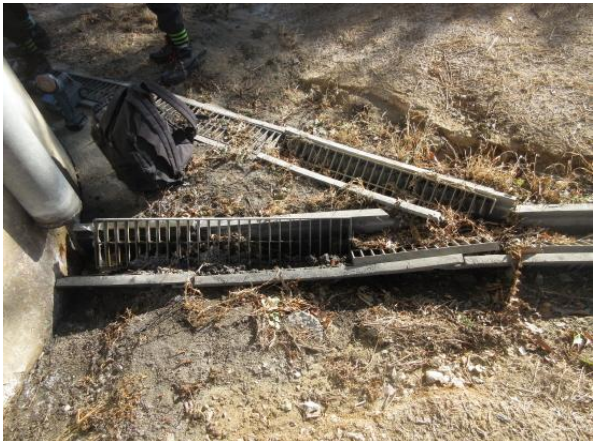
| 배수구 접합부 부식 S1 | 배수로 설치불량 P2 |

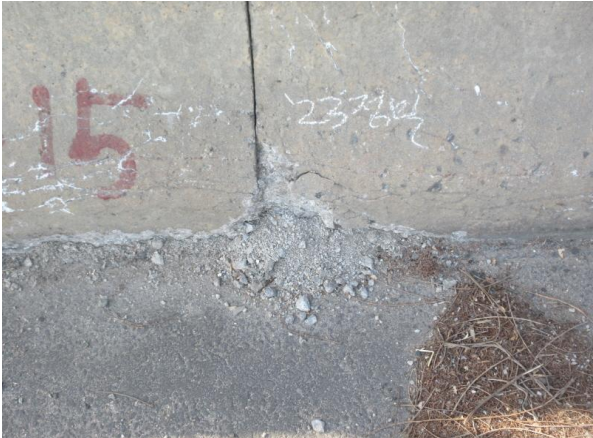
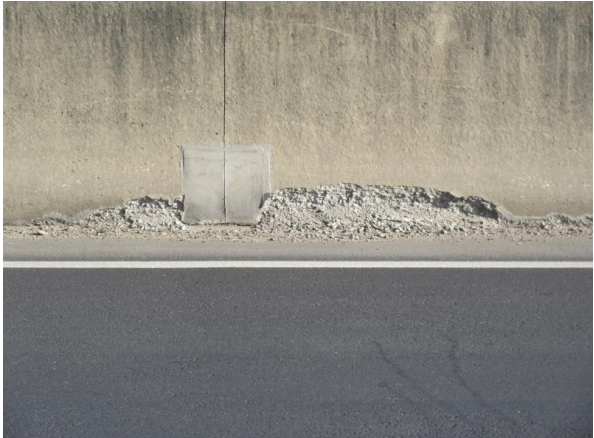
| 방호벽 박락 S1 | 방호벽 박락 S2 |

- 방호벽에 발생한 균열의 경우 건조수축 및 구속력에 의한 손상이며, 일부 손상의 경우 수분접촉에 의한 백태가 동반된 상태로 조사되었다.
- 교면포장과 방호벽 이음부를 통한 교면수 유입으로 방호벽 하단부에 박락이 발생하였으며, 일부 손상의 경우 자갈등과 같은 재료가 분리되어 유출되는 상태로 확인되었다. 방호벽의 내구성 회복을 위한 보수가 필요한 상태이며, 보수 이후 지속적인 점검을 통한 교면수 유입 여부에 대한 확인이 지속적으로 이루어져야 할 것으로 판단된다.
- 텔리네이트 파손의 경우 공용 중 통행중인 차량과의 충돌에 의한 손상으로 판단되며, 외관 조사 당시 가로등과 방향지시 판이 설치되어 있는 상태로 야간주행에 어려움은 없을 것으로 보이나, 재설치를 통한 보수 시 보다 운전자의 안전사고 예방에 도움이 될 것으로 판단된다.

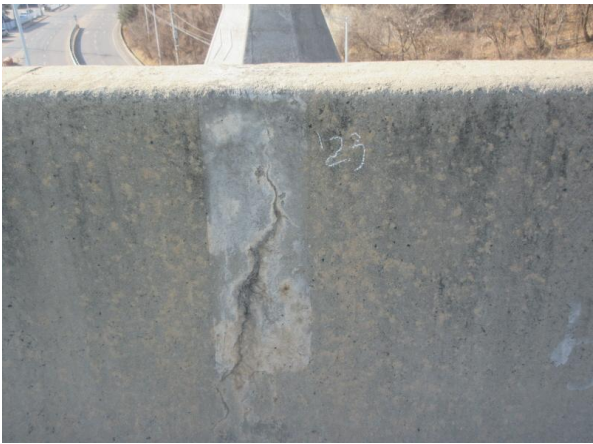
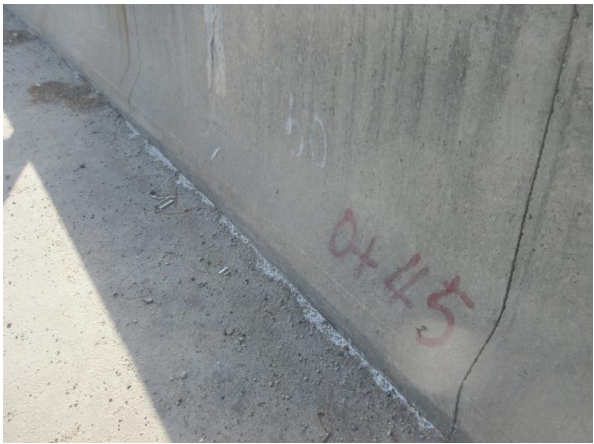
| 방호벽 보수부 재균열(0.3mm미만) S2 | 방호벽 백태 S2 |

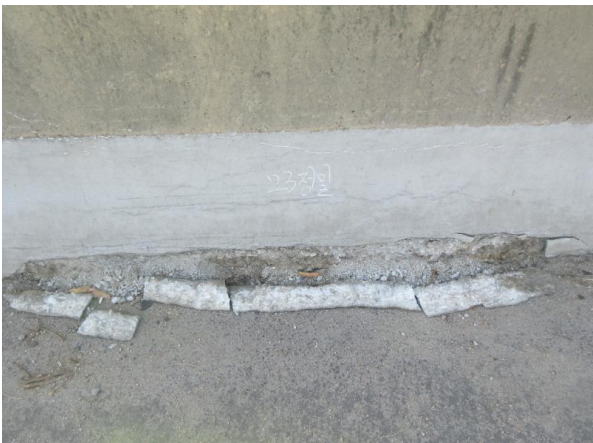
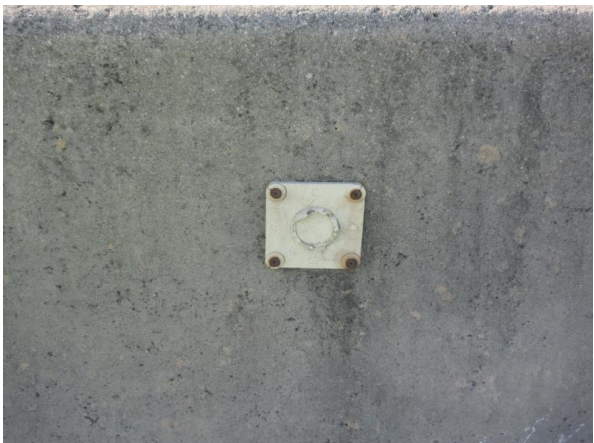
| 방호벽 박락 S3 | 텔리네이트 파손 S3 |

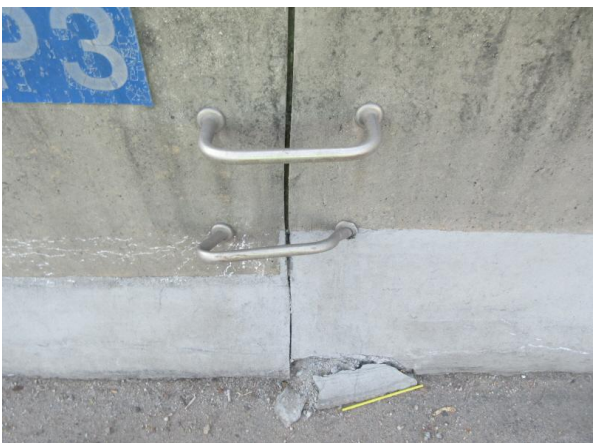
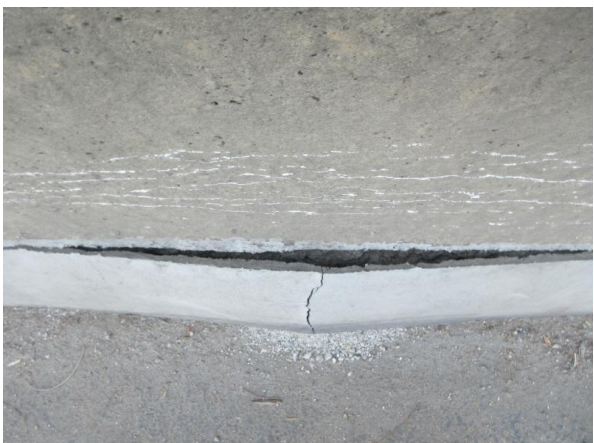
| 방호벽 박락 S3 | 방호벽 박락 S4 |

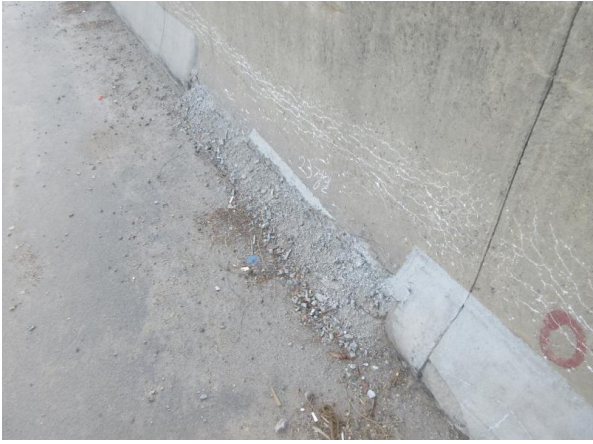
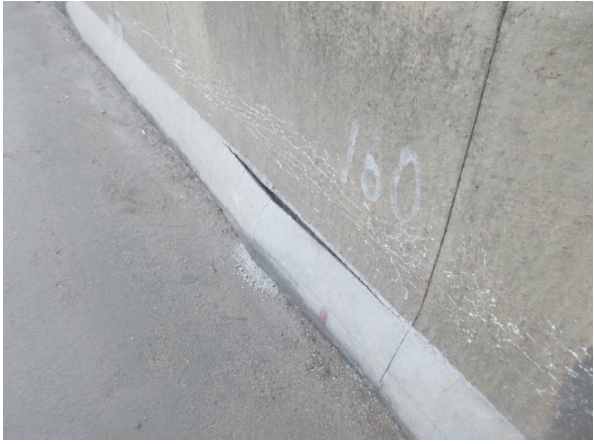
| 방호벽 박락 S4 | 방호벽 백태 S4 |

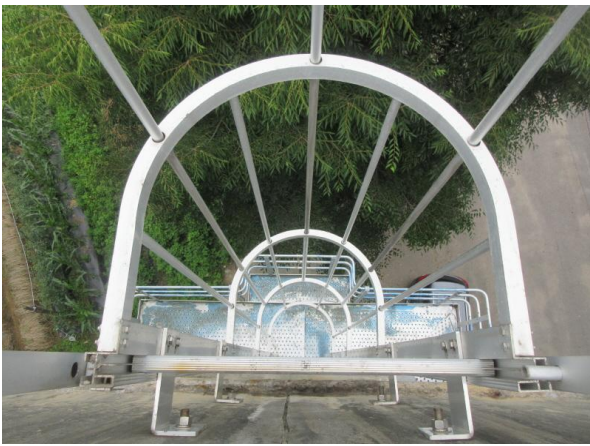
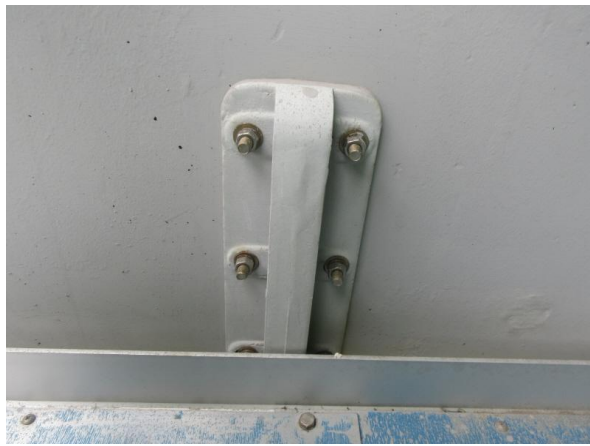
| <p>점검사다리 상태양호 P2</p> | <p>점검통로 고정장치 상태양호 P2</p> |

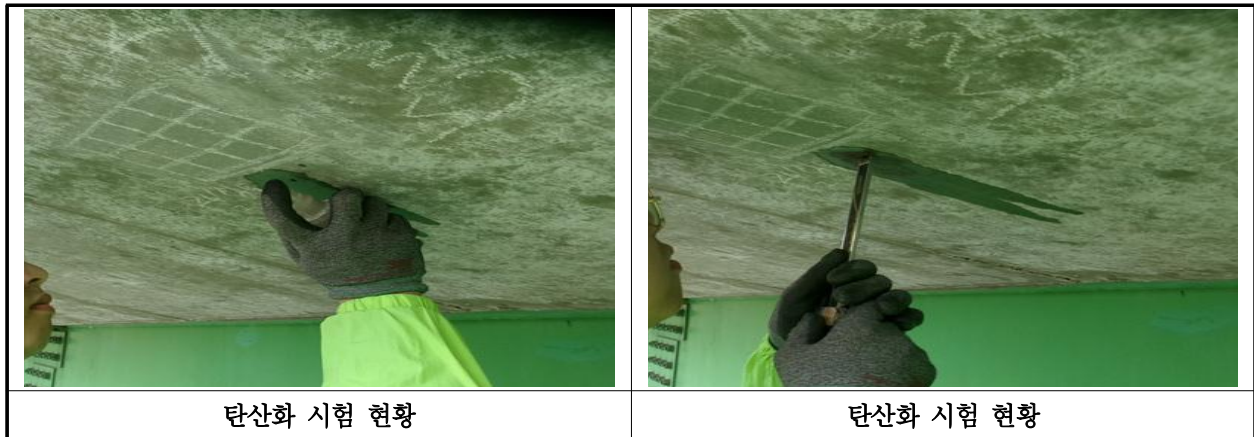
【사진 1.4.3】 탄산화 시험

금남IC3교에서 탄산화시험은 상부구조 1개, 하부구조 2개로 총 3개소 시험을 실시하였으며 결과 값은 아래 표에 정리하였다. 분석 결과, 모두 “탄산화에 의한 부식발생 우려 없음” 인 ‘a’ 등급으로 평가되었고, 30년 이상의 잔존수명을 확보하여 공용상의 문제는 없을 것으로 판단된다.
